鐵道事故調查報告書

東日本旅客鉄道株式会社奥羽線鯉川駅構内
列車脱線事故

鉄道事故調査報告書

発生日時：平成16年11月28日 11時48分ごろ

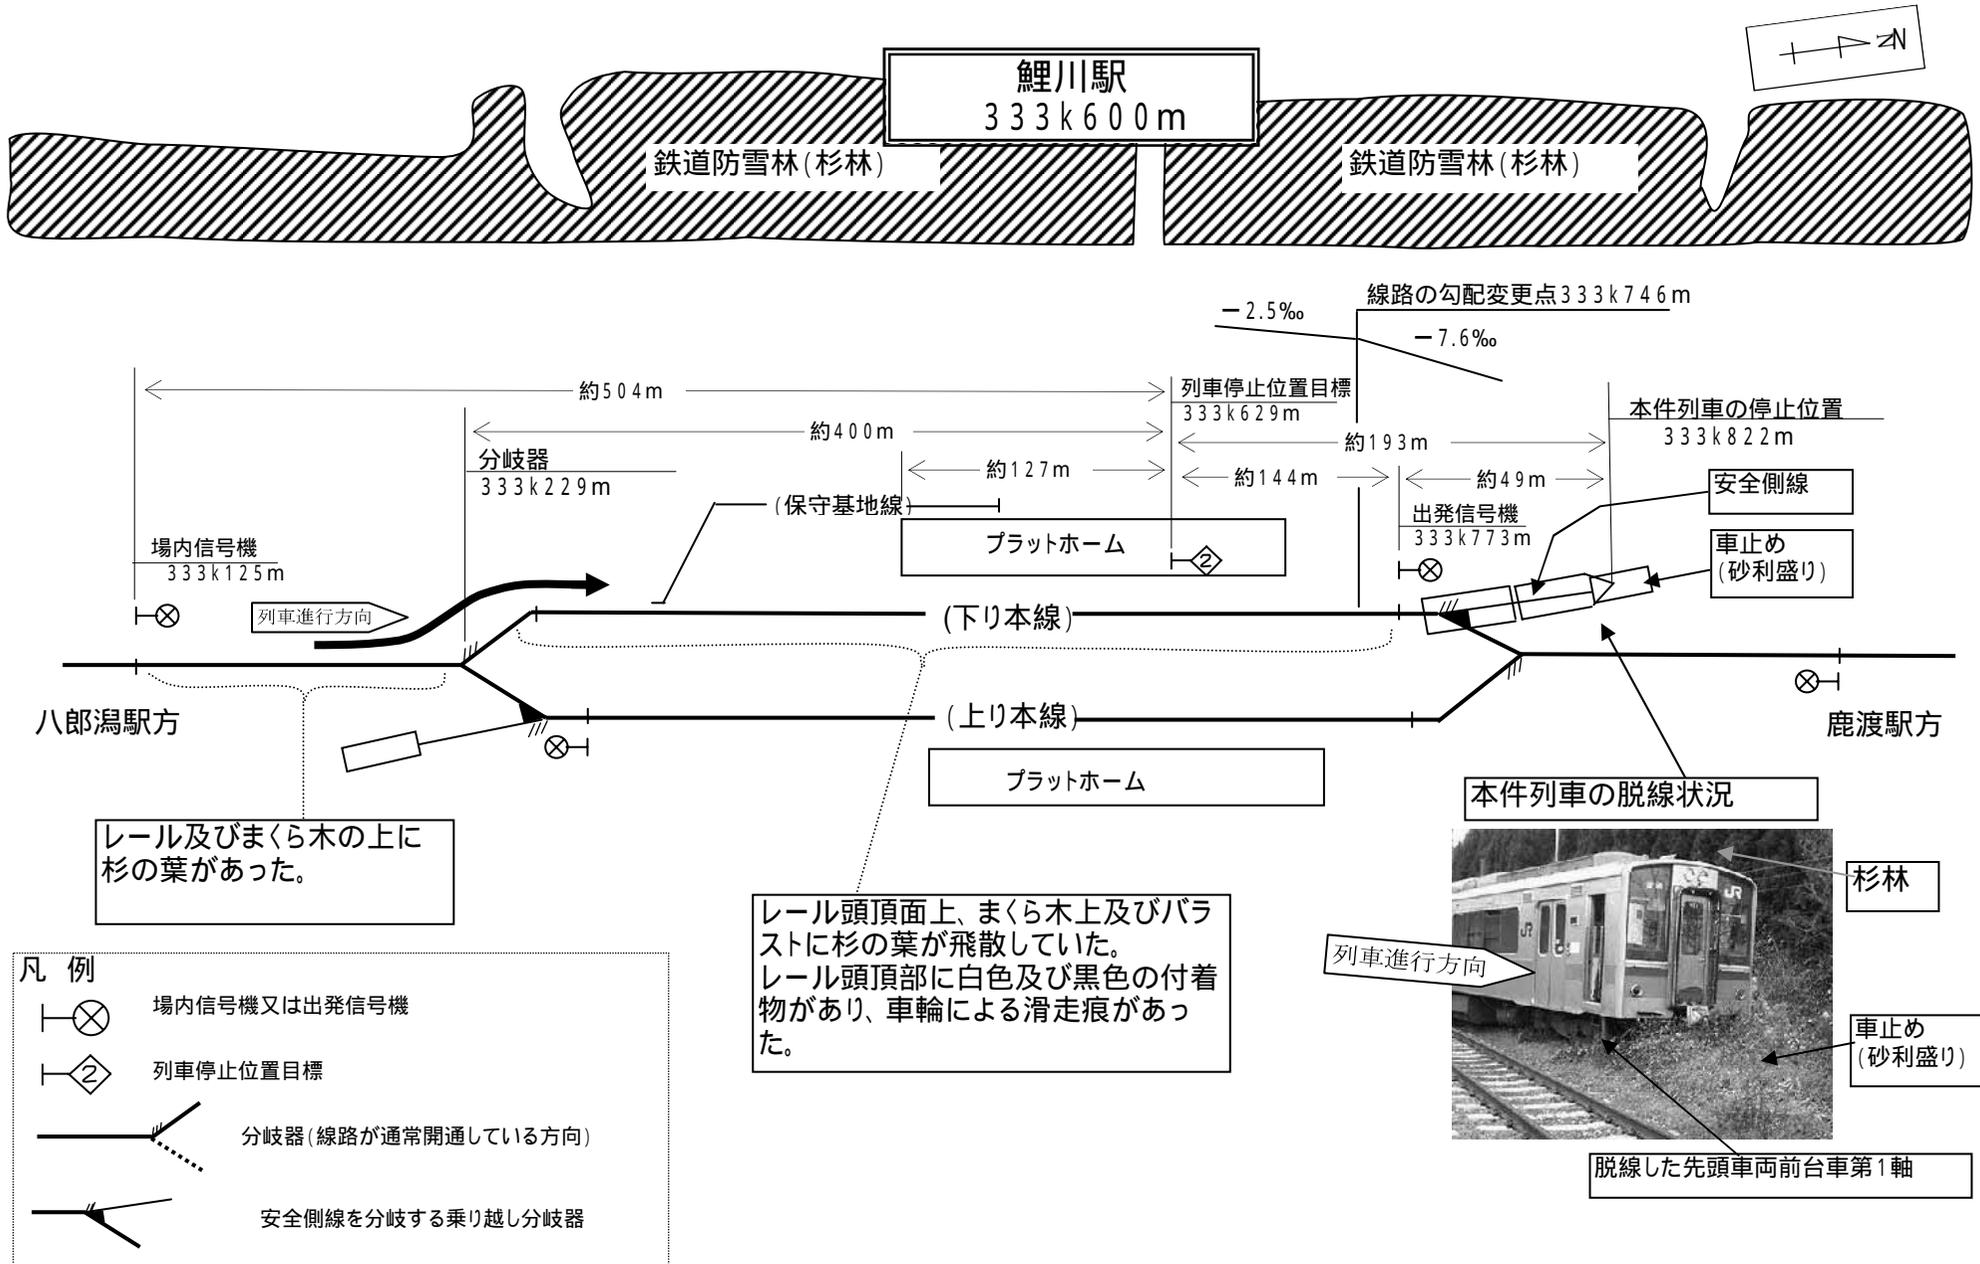
付図3 事故現場略図

安全側線前方の車止めの砂利盛りが崩れた。

- (1) 本件列車は、鯉川駅の下り出発信号機を約49 m超えて、333 k 822 m付近で停止し、先頭車両の前台車第1軸が安全側線前方の車止めの砂利盛りに乗り上げて、脱線していた。また、安全側線の左右のレールの頭頂面には、車輪が通過したことによる錆の変色が見られた。
- (2) 333 k 300 m付近から333 k 770 m付近まで、鯉川駅の下り線の左右のレール上、まくら木上及びバラストに杉の葉が飛散していた。また、同区間の左右レールの頭頂面には杉の葉の断片及びそれが変色した白色の付着物及び黒色の付着物が見られ、このレール頭頂面には、車輪の滑走痕が断続的にあった。
- (3) 本件列車のすべての車輪の踏面に、杉の葉が変色した白色又は黒色の付着物

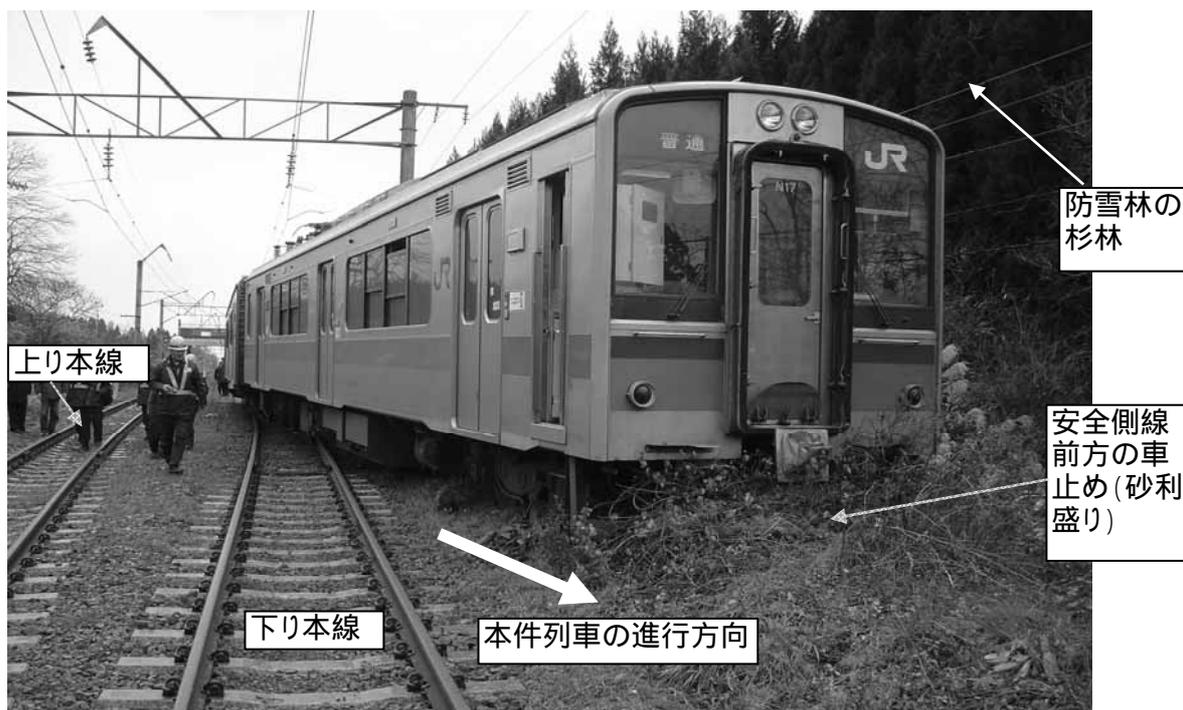
本件列車が停止した後、その状況を確認したところ、先頭車両の前台車第1軸が安全側線前方の車止めの砂利盛りに乗り上げて脱線していた。

車輪が滑走状態となったことにより、本件列車が列車停止位置目標に停止することができず、その後、停止信号現示の出発信号機を越えて、安全側線に進入し、先頭車両の前台車第1軸が安全側線前方の車止めの砂利盛りに乗り上げて脱線したものと推定される。

写真1 脱線現場の状況

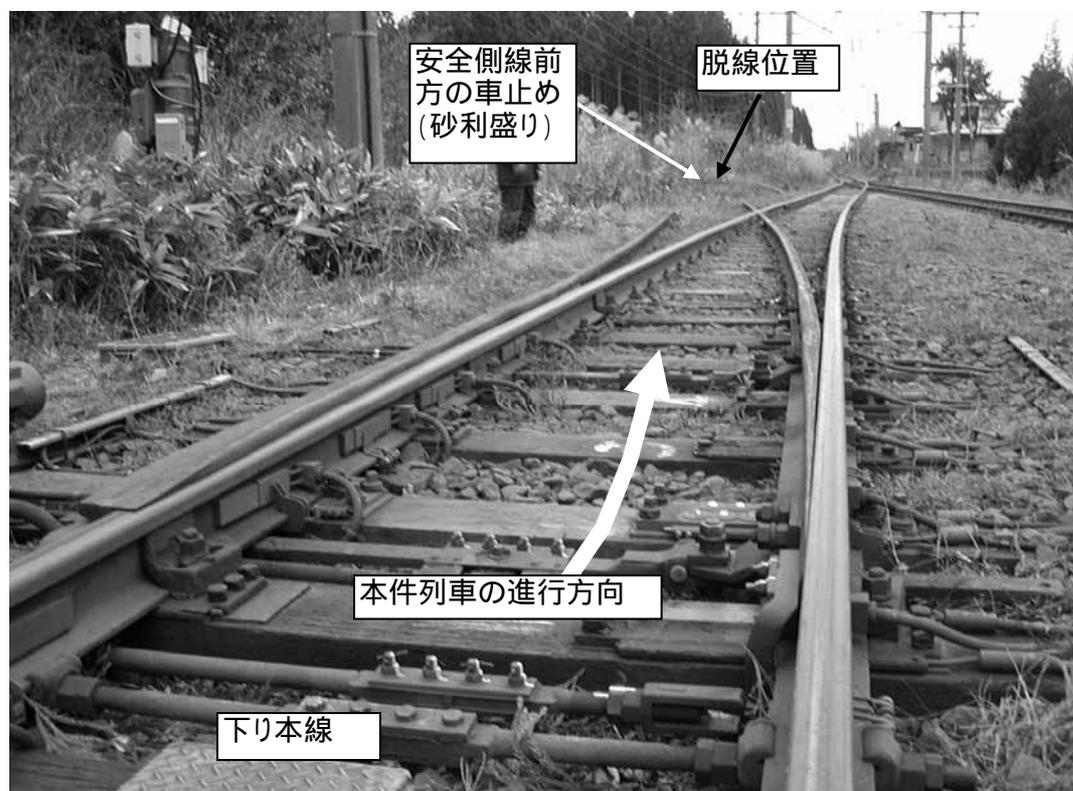
写真2 脱線した安全側線の状況

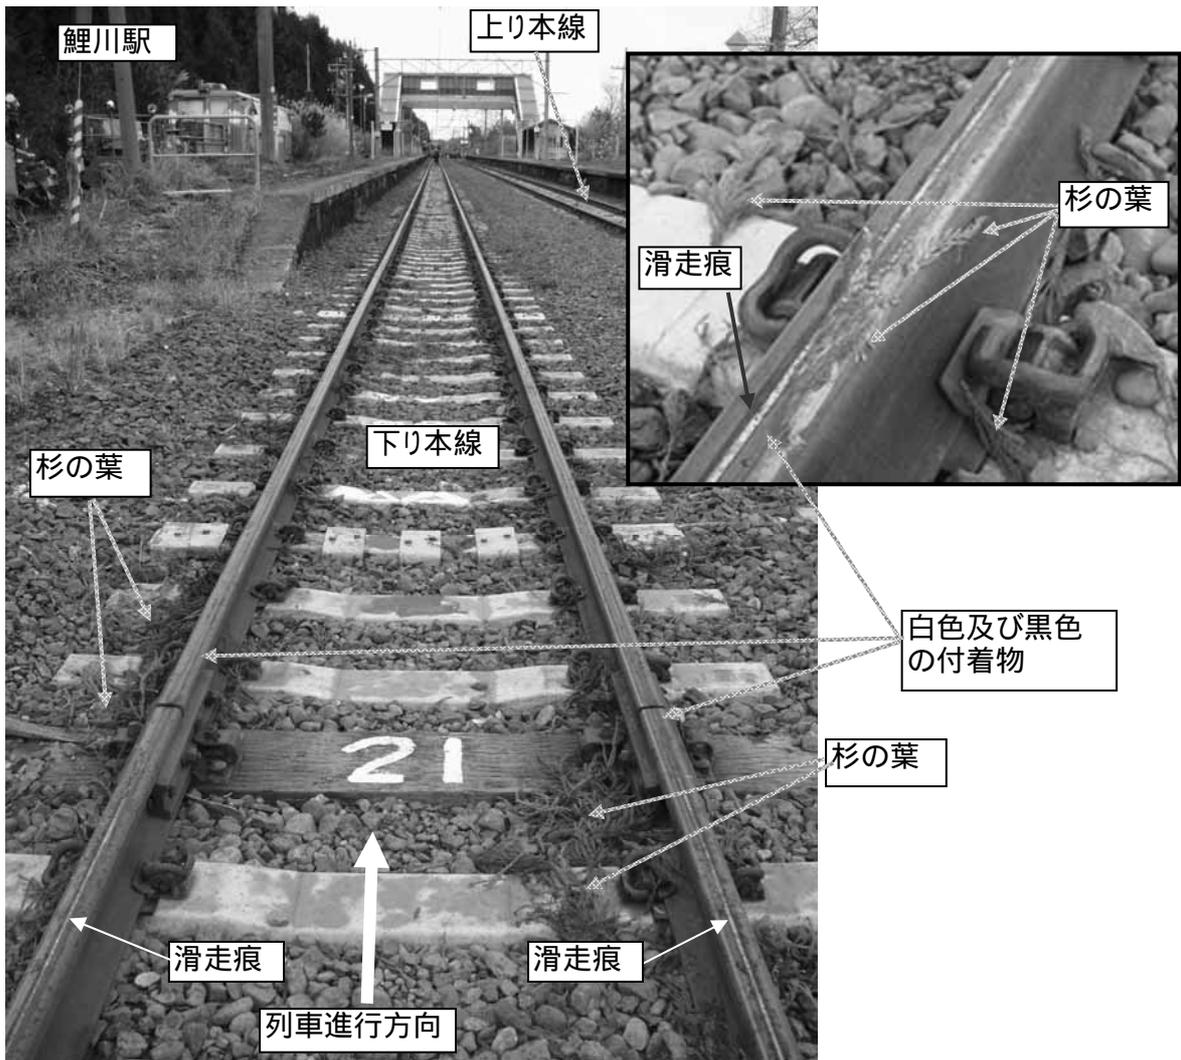
- (3) この除去されることがなかった線路上の杉の葉は、列車の走行により車輪で踏みつぶされ、2.8(2)及び(3)に記述した、レール頭頂部の白色又は黒色の付着物となり、これらが本件列車の車輪の踏面の周辺、ブレーキ制輪子、先頭車両の前台車の台車枠の下面に付着したものと推定される。

写真3 鯉川駅構内のレール頭頂面の状況

強風があった後など杉の葉が線路内に飛来するおそれがある場合には、特に短編成の列車が走行する線区にあっては、駅構内を管理する者が杉林付近の駅構内線路上への飛来物の状況、レール頭頂面の付着物の状況を実地に確認すること

実地に確認することにより、レール頭頂面あるいは、車輪、制輪子、台車枠などに杉の葉によると見られる付着物がある場合には、列車運転の支障等の異常発生との連絡を待つことなく、関係部署が連絡を密接に行い情報を集約して、杉の葉を線路から除去する等の必要な措置を講ずること

- (1) 事故現場付近を含む車輪滑走の要注意箇所の防雪林等について、防雪林としての林幅の確保に配慮するなど安全上の役割を考慮した上で伐採を行った。
- (2) 天気予報で強風予想時等の要注意時には、過去に車輪滑走が発生した駅への列車進入速度の制限（25 km/h以下）と線路点検を実施することとした。

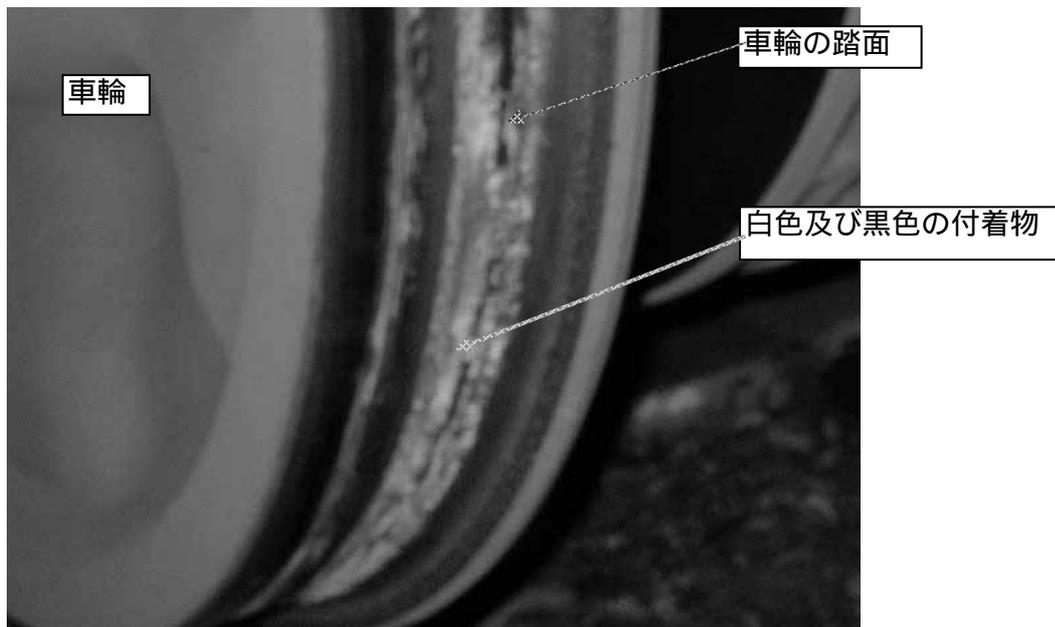
があるとともに、車輪踏面に滑走痕（フラット）があった。また、ブレーキ制輪子に杉の葉の断片及びこの黒色の付着物があった。

- (1) 3.1.2に記述したとおり事故前日及び前々日の西からの強風により、線路の西側に隣接する同社の防雪林から杉の葉が鯉川駅構内の下り本線の線路上に飛来したにもかかわらず、これが除去されることがなかったため、レール頭頂面と本件列車の車輪の踏面にこの杉の葉及び付着物が介在することとなり、2両編成の本件列車の停止ブレーキが作動したとき、車輪が滑走状態となったものと推定される。

写真4 車輪踏面の付着物の状況

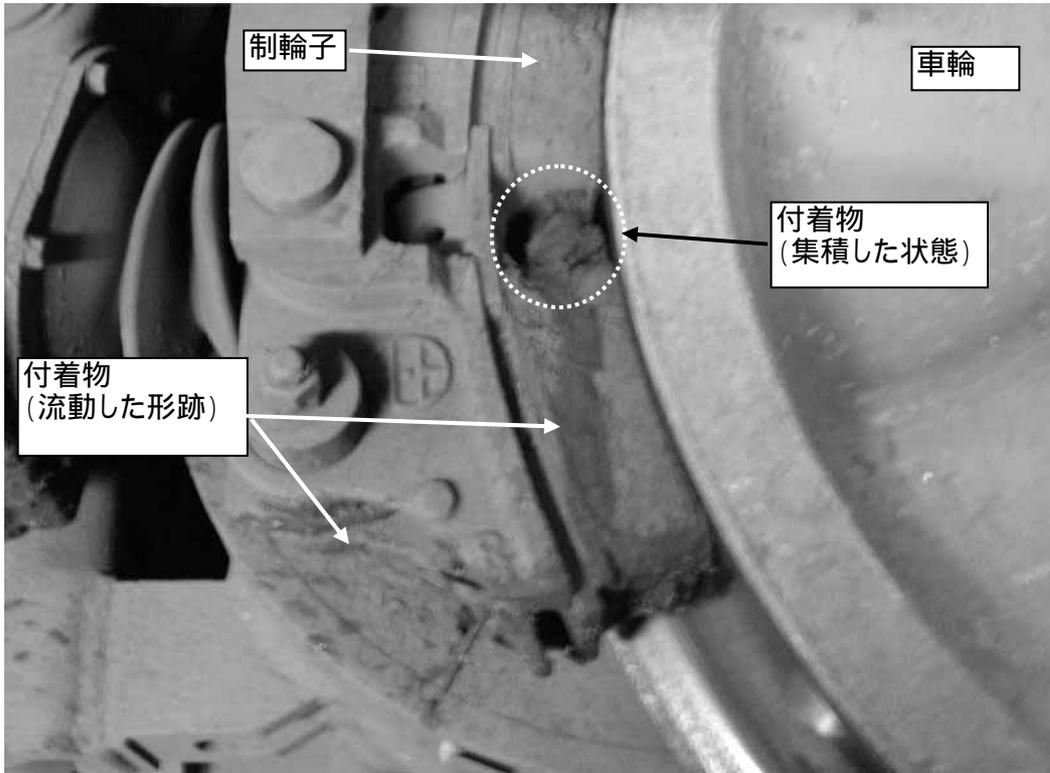
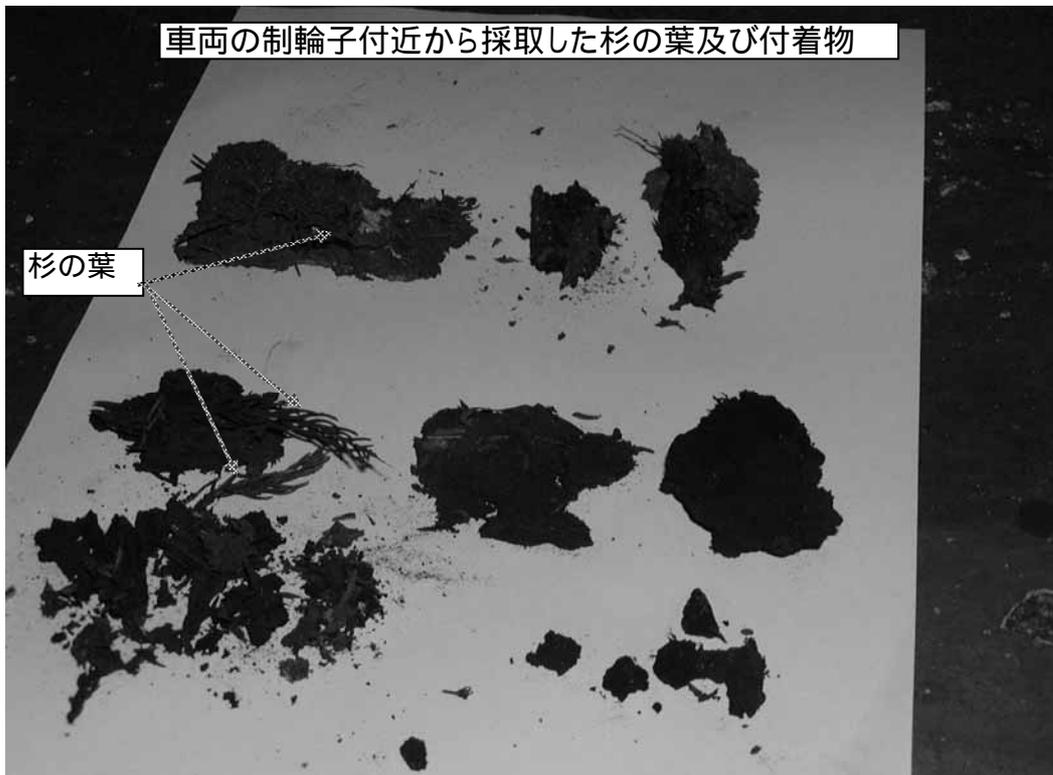
また、先頭車両の前台車の台車枠等の下面に、杉の葉が踏みつぶされて飛散して付着したものと見られる薄い緑色及び白色の付着物があった。

写真5 車両の制輪子付近の杉の葉及び
付着物の状況

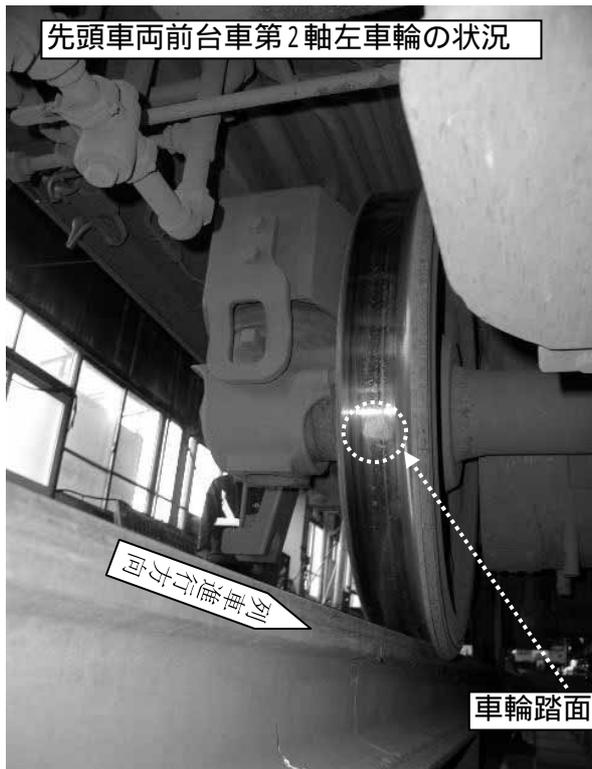
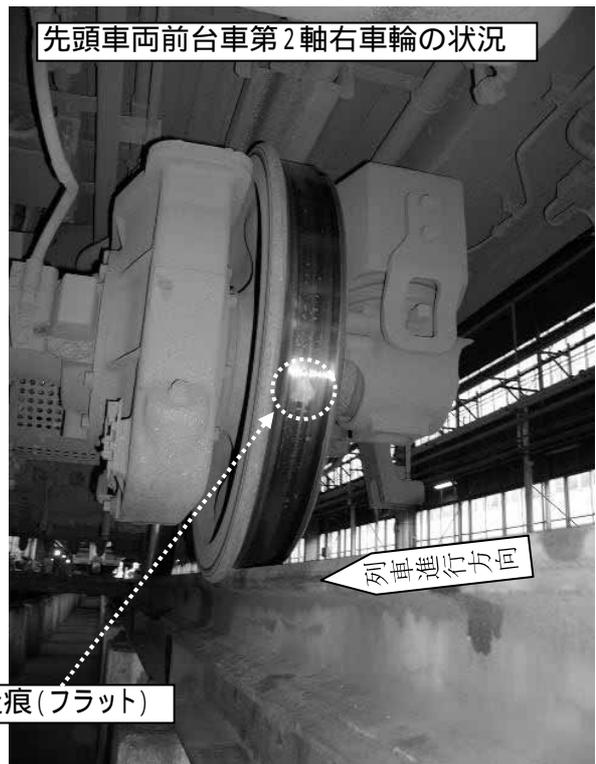
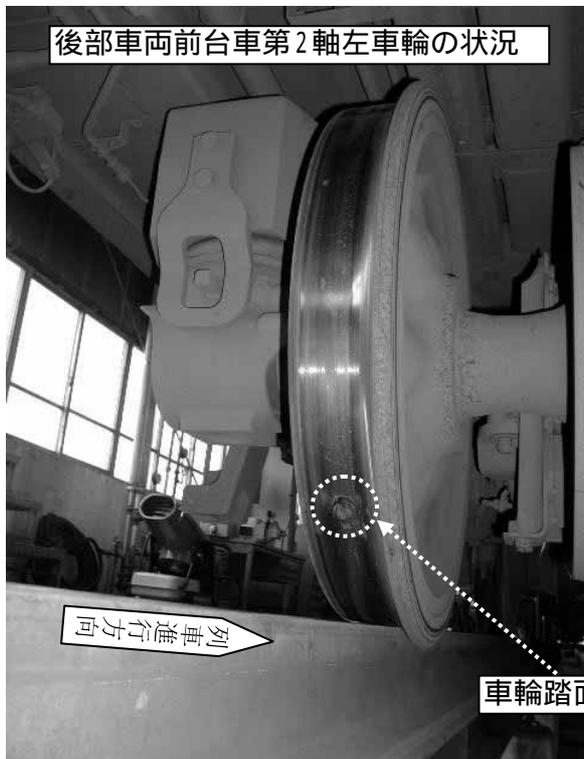
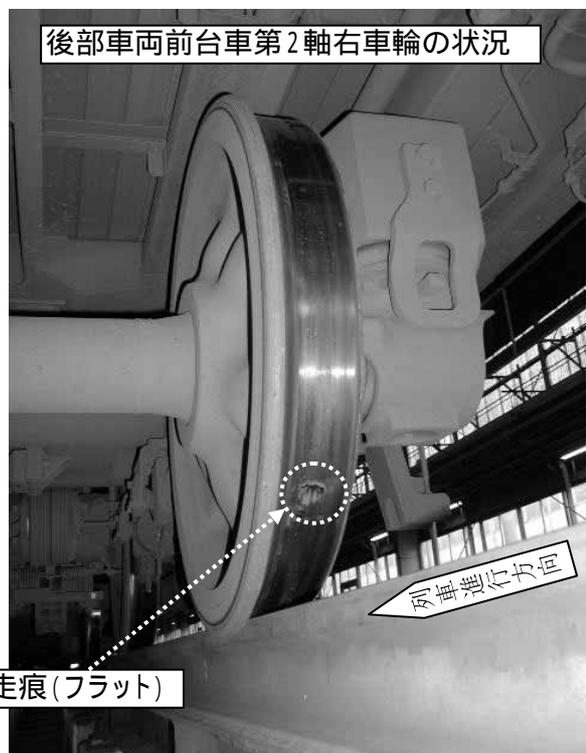
写真6 車輪踏面の滑走痕(フラット)の状況
