鐵道事故調查報告書

北海道旅客鉄道株式会社宗谷線美深駅構内
列車衝突事故

鉄道事業者名：北海道旅客鉄道株式会社

事故種類：列車衝突事故

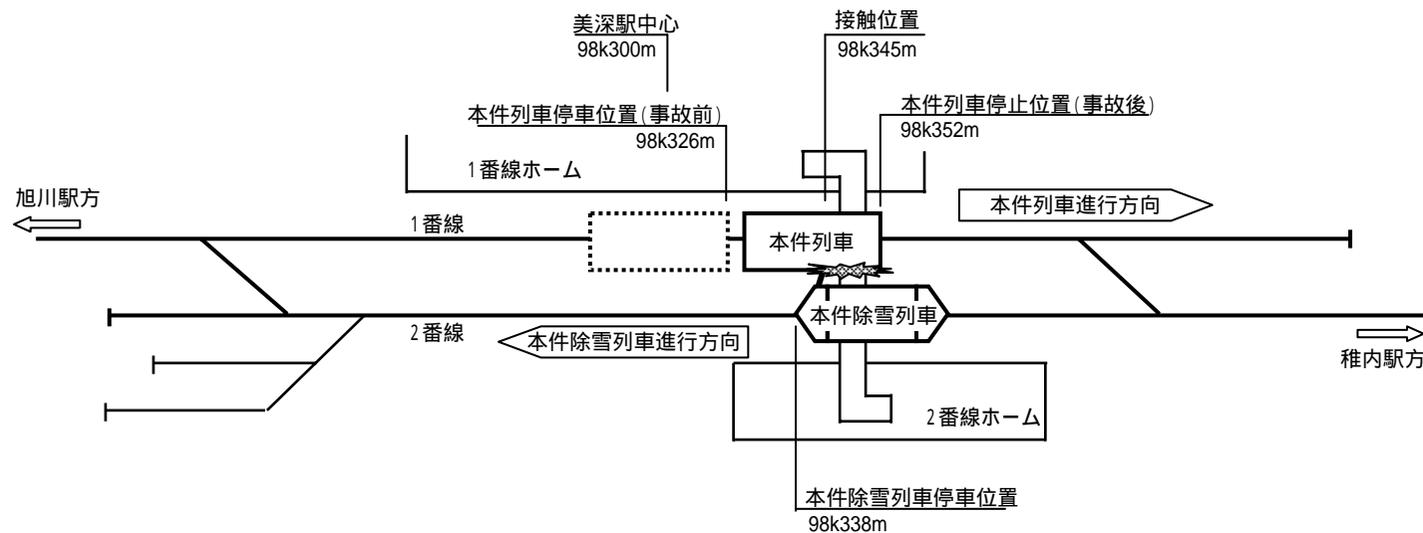
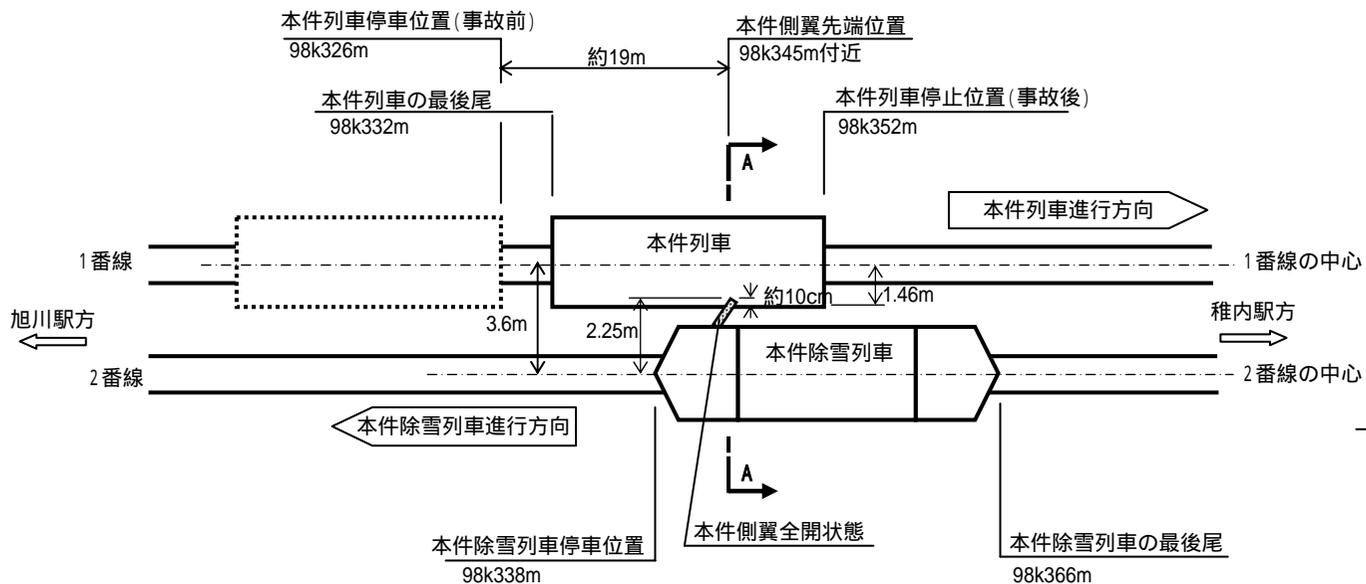
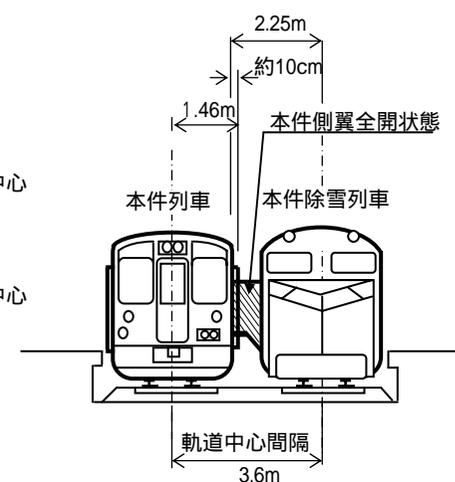
付図3 事故現場略図

- (1) 事故前に本件列車が美深駅に停車していた位置の先頭は旭川駅起点 98 k 326 m (以下「旭川駅起点」は省略。) 最後尾は 98 k 306 m であった。また、事故後に本件列車が停止した位置の先頭は 98 k 352 m、最後尾は 98 k 332 m であった。
- (2) 本件除雪列車が停車していた位置の先頭は 98 k 338 m、最後尾は 98 k 366 m であった。また、本件側翼は 98 k 345 m 付近にあり、事故前に美深駅に停車していた本件列車の先頭の前方約 19 m に位置していた。

一方、2.1に記述したように、普通列車運転士は本件側翼が開いているように見えたが、それが本件列車に支障するとは判断できなかったと考えられる。これには、2.6に記述した事故現場付近の軌道中心間隔並びに本件列車及び本件除雪列車の全幅から、本件側翼が全開された場合に本件列車に支障するのは先端約10cmのみであったことが関与したと推定される。

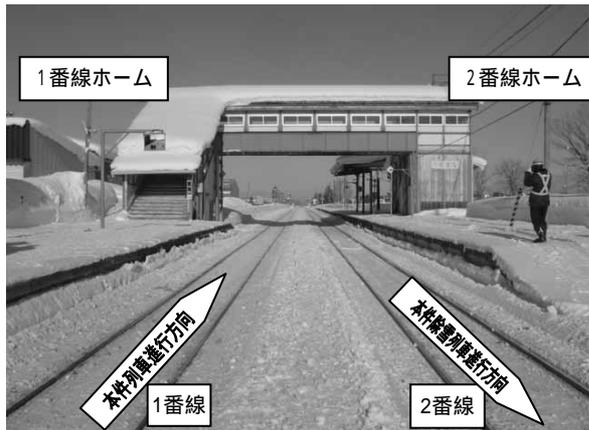
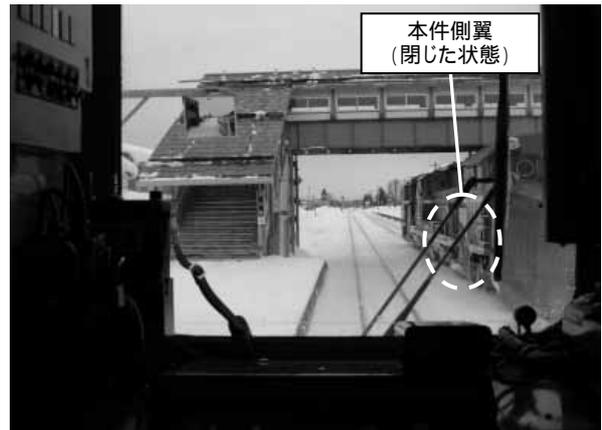
写真1 接触現場の状況

2.8に記述したように事故当時の天候は晴れであったこと、2.1に記述したように、本件側翼は事故発生当時既に清掃されていたこと、2.6.2(2)に記述したように、本件除雪列車は本件側翼を含む車体全体が赤色に塗装されていること、2.9に記述したように、本件列車の先頭から本件側翼までの距離は約19mであったことから、本件列車の運転室から見た本件側翼の視認性は、低くなかったものと考えられる。

本件列車停車位置における運転室からの見通し

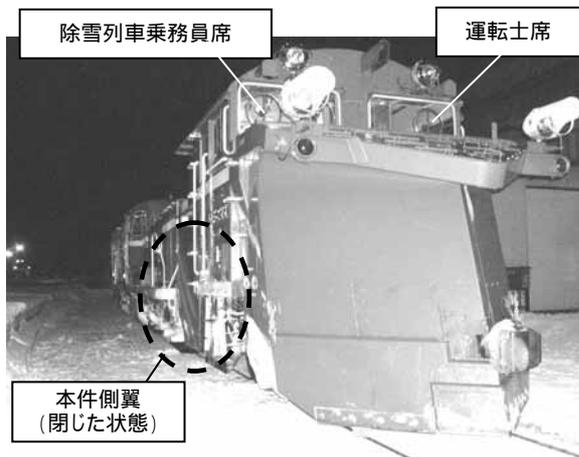
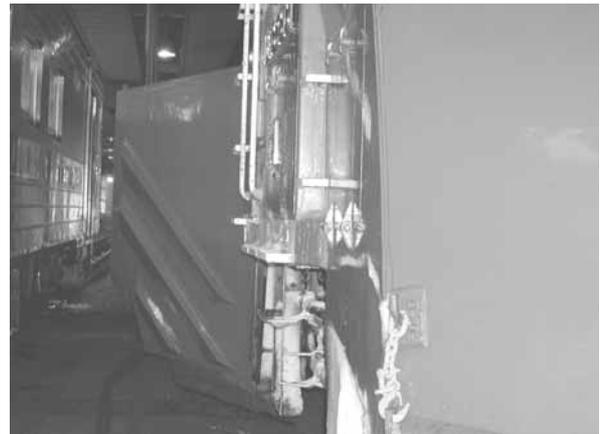
写真2 本件除雪列車の外観

外観	赤色
操作台	側翼が開くと表示灯が橙色に点灯する（警報器はない。）。

本件側翼全開状況

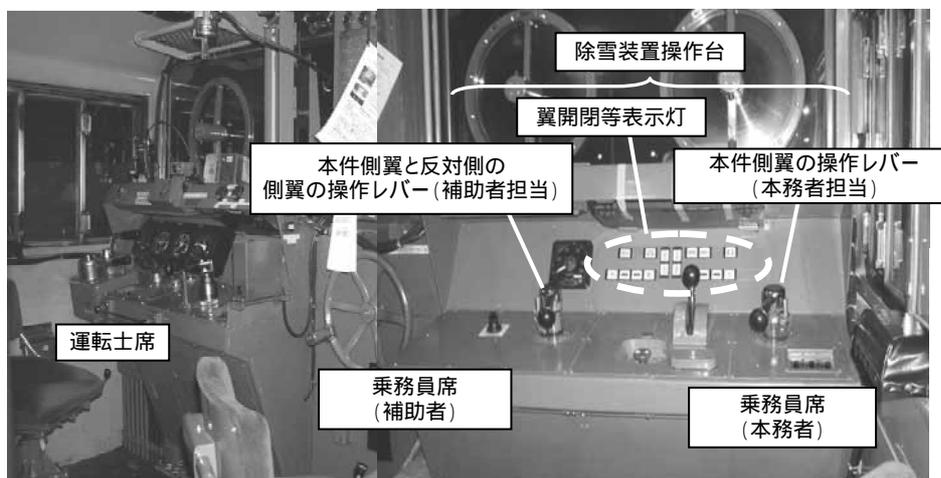
写真3 本件除雪列車の運転室

一方補助者は、清掃終了時に本件側翼を閉める指示を本務者から受けなかったため、本件側翼を閉めなかった。そのまま乗務員席へ戻り、当日夜の除雪作業のことを考えていて、本件側翼が開いていることを失念した。また、普段、ホームで対向列車を待っているときは側翼を閉じているので、本件側翼が開いていることを知らせる表示灯が点灯していることに注意が向かなかった。

停車中に除雪車の側翼が開かれた場合に表示灯が点灯するほかに、警報が鳴動するとともに回転灯が動作する装置を、同社が保有する除雪車全32両に取り付けた。

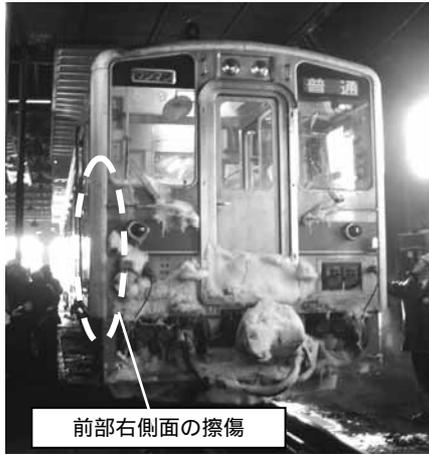
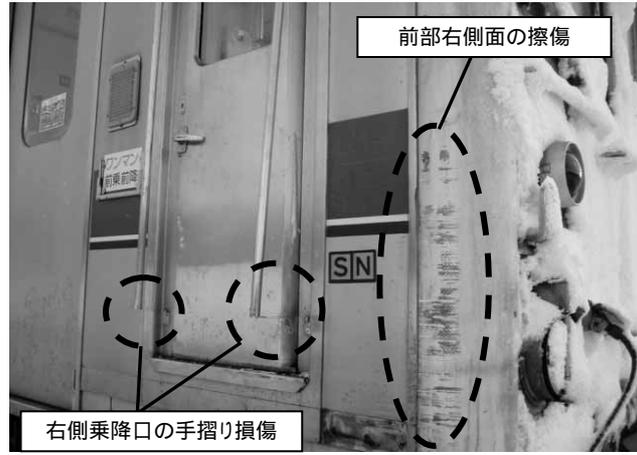
写真4 本件列車の損傷状況

停止してすぐに乗客の負傷の有無を確認したところ、乗客8名に負傷者はなかった。また、降車して本件列車の状況を確認したところ、運転室右側の乗降口に取り付けられた手摺り2本の下端が損傷しており、また、前部右側面に擦り傷が

(1) 本件列車は、前部右側面及び前部運転室の右側乗降口の手摺り2本が損傷した。

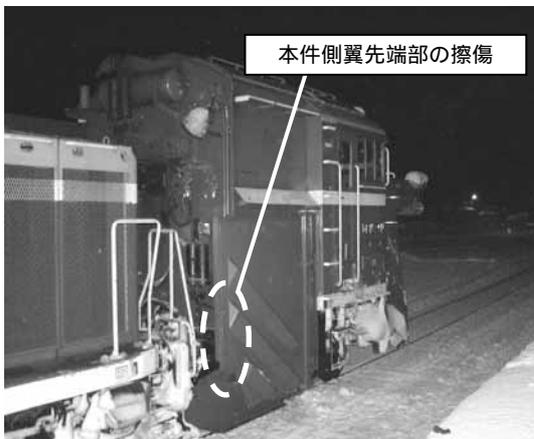
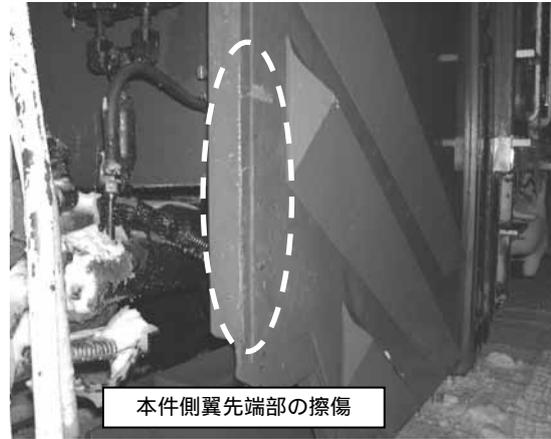
写真5 本件除雪列車の損傷状況

(2) 本件除雪列車は、本件側翼の先端が損傷した。

本事故は、本件側翼の清掃終了後に本務者が補助者に対して本件側翼を閉じる指示をしなかったこと及び補助者は側翼が開いた状態にあることを失念したことから、本件側翼が開かれたまま本件除雪列車が停車していたため、隣接線を走行してきた本件列車がこれに接触したことによるものと推定される。

同社は、従来より適用していた排雪車乗務員取扱要領及び排雪車取扱いマニュアルのほかに、排雪車等乗務員取扱いマニュアルを平成17年12月1日に制定し、隣接線がある本線では基本的に翼の清掃を行わないことと定めた。
