鉄道事故調査報告書

北海道旅客鉄道株式会社江差線茂辺地駅構内
列車脱線事故（踏切障害に伴うもの）

事故種類：列車脱線事故（踏切障害に伴うもの）

発生場所：北海道^{かみいそ}上磯郡上磯町（平成18年2月1日より北斗市）
江差線^{えさし もへじ}茂辺地駅構内
茂辺地道路踏切道（第1種踏切道）

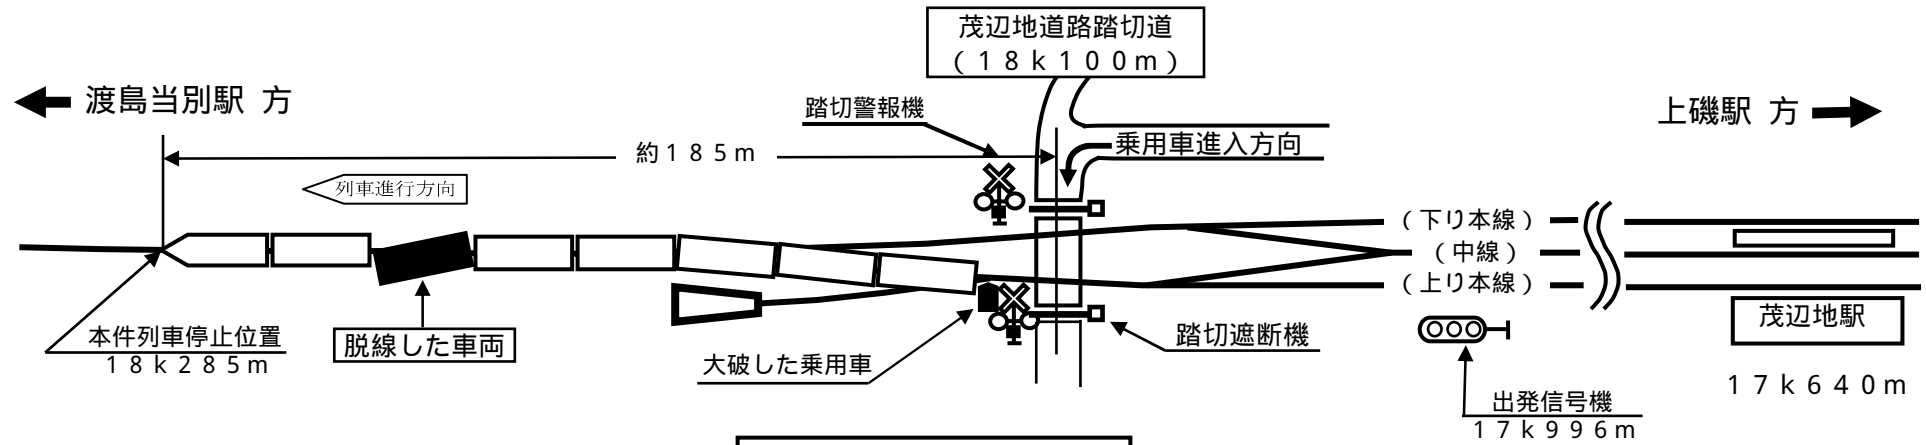
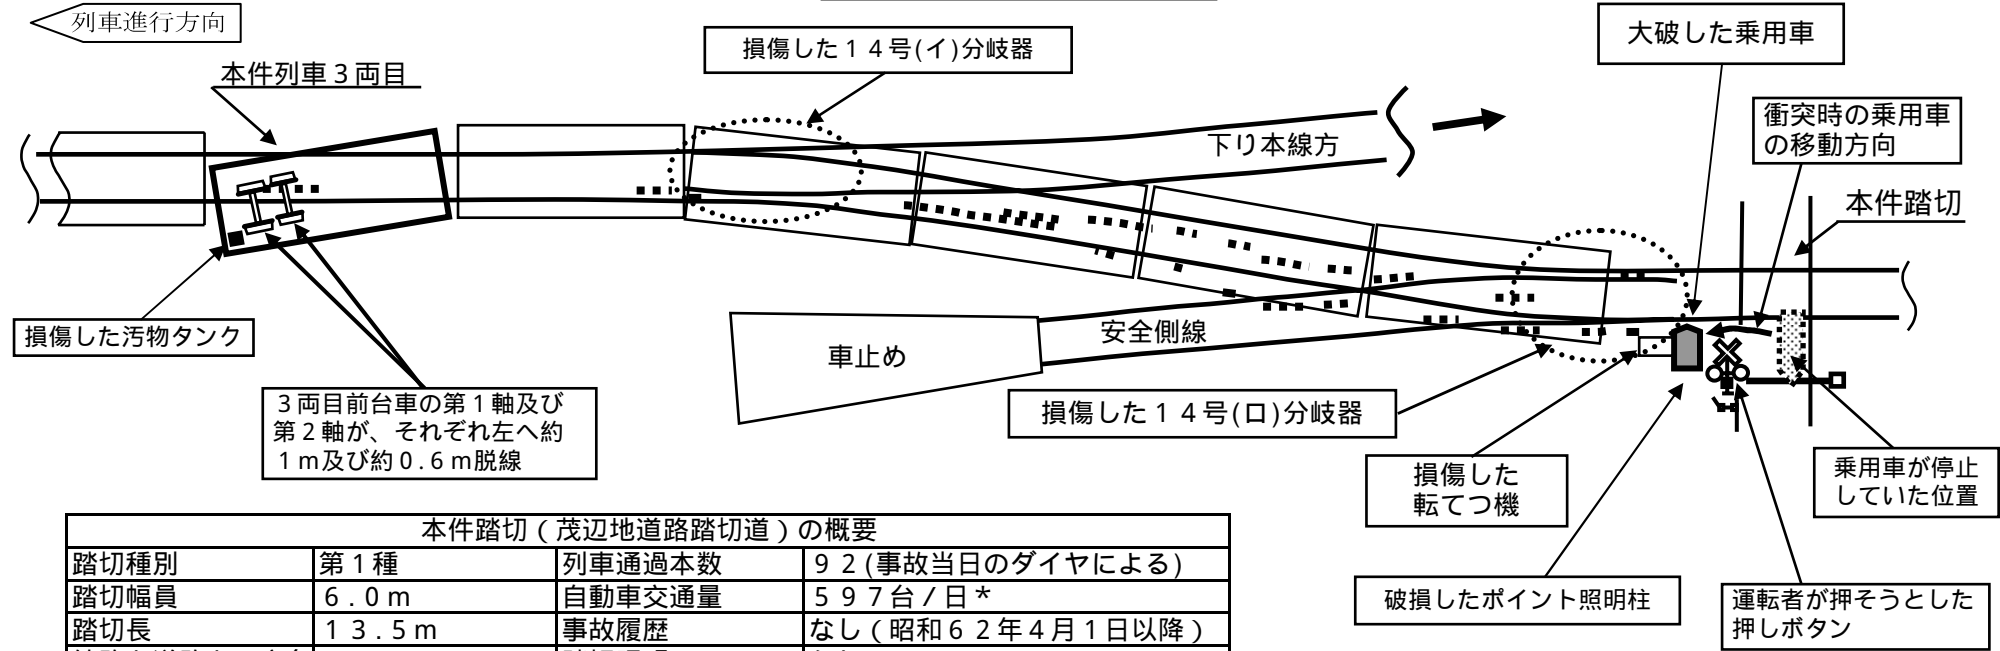
付図3 事故現場略図

- (2) 本件踏切の警報開始から遮断動作が完了するまでの時間を事故調査時及び同社が平成16年8月に本件踏切の点検時に測定した結果は「鉄道に関する技術上の基準を定める省令（国土交通省令）」の解釈基準（鉄道局通達）に適合していた。
- (3) 本件踏切は、10‰の上り勾配にあり、舗装はプラスチック製のブロック上に特殊耐摩耗性ゴム板を取り付けたものである。
- (4) 本件列車は、3両目前台車の第1軸が左へ約1.0m、第2軸が左へ約0.6m脱線し、先頭が18k285mで停止していた。
- (5) 18k114mから18k243mの間のまくら木上、レール締結装置のボルト上、ガードレール等に車輪フランジによるものと見られる痕跡があった。

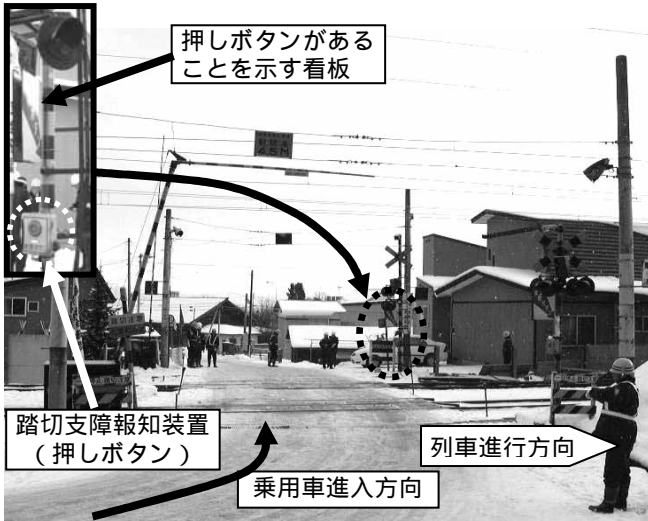
写真1 本件踏切の状況

- (1) 本件踏切の位置は、^{ごりょうかく}五稜郭駅起点18k100m（以下「五稜郭駅起点」は省略する。）であり、踏切種別は第1種踏切道（踏切遮断機及び踏切警報機が設置されている踏切道）で、遮断方式は全遮断（道路の幅員全体を遮断する方式）である。

本件踏切には踏切支障報知装置が設置されており、その押しボタンは、本件踏切に2基ある踏切警報機の支柱に設置されている。同支柱には、押しボタンがあることを示す看板が設置されていた。

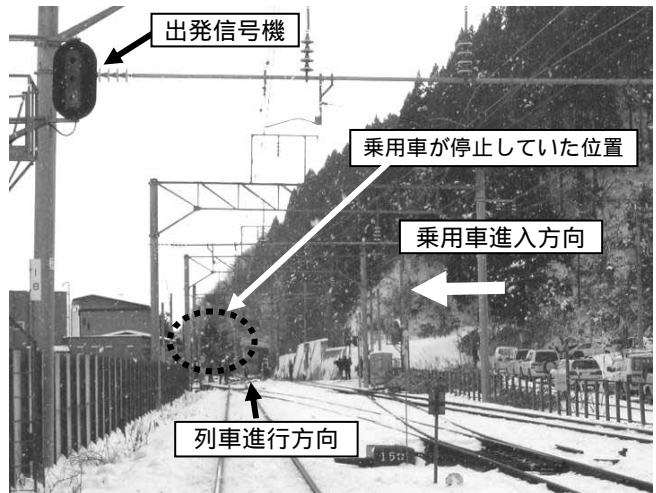
写真2 本件列車から本件踏切の見通し状況

出発信号機を過ぎた辺りで、茂辺地道路踏切道（以下「本件踏切」という。）の踏切内の左レール付近に後部を残して停止している小型乗用自動車（以下「乗用車」という。）を発見し、直ちに気笛を吹鳴するとともに非常ブレーキを使用した。間に合わず乗用車と衝突した。停止後、防護無線を発報した後、指導員の指示により列車無線で輸送指令に事故が発生したことを連絡し、業務用携帯電話機を持って運転室で待機していた。

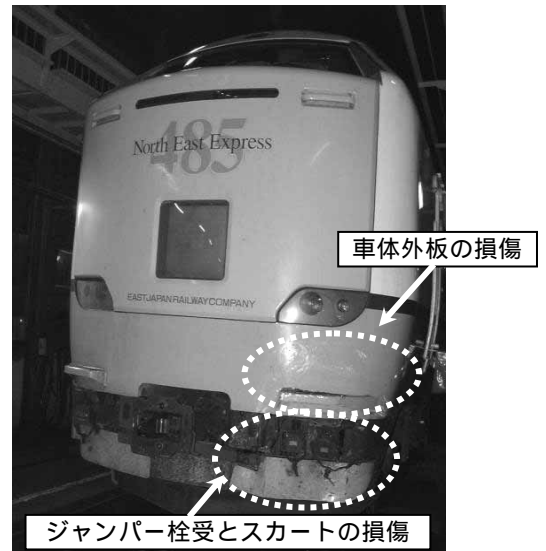
写真4 車両の損傷状況(1)
(1両目正面)

- (1) 踏切警報機、ポイント照明用の柱、14号（イ、ロ）分岐器等が損傷した。
- (2) 1両目の前面左側下部の車体等及び左側面の車体、床下機器等並びに3両目の汚水タンク等の床下機器が損傷し、ドア開閉用の空気が破損した。また、2両目、4両目及び5両目の左側床下機器等が損傷した。
- (3) 乗用車は大破した。

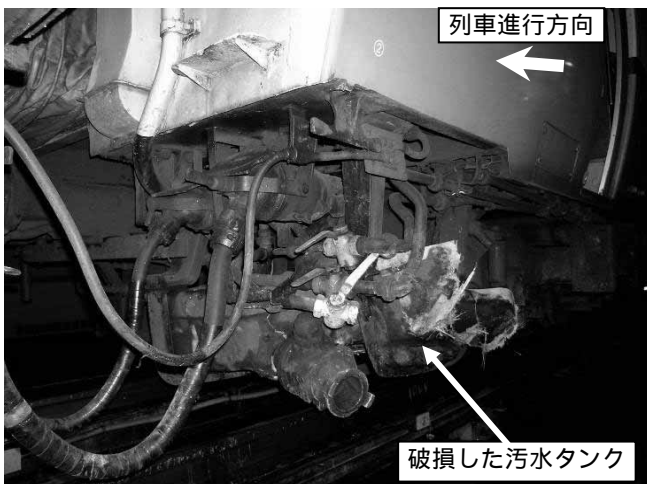
写真5 車両の損傷状況(2)
(3両目前部床下)

3.3 2.1 (3)に記述した3両目前側左右のドアが開いていたのは、ドアの開閉に使用する圧縮空気の管が本事故の衝撃等により破損したことによるものと考えられる。

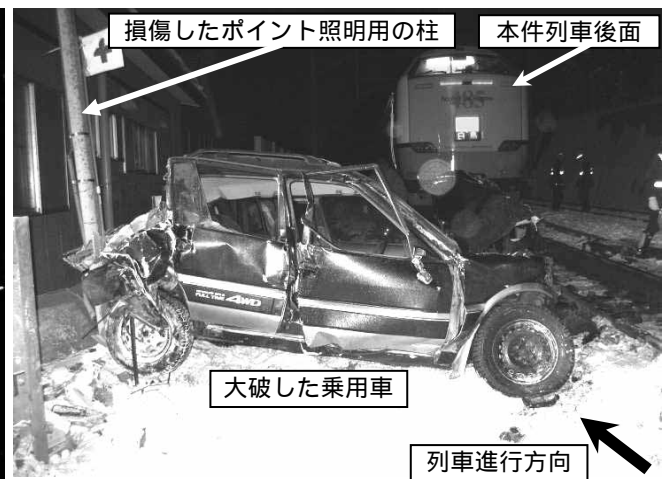
写真6 乗用車の損傷状況
衝突後における乗用車の状況

本件踏切の中央付近まで来たときに踏切警報機の音に気付いたが、遮断かんが下りてくるのが見え、あっと思ったときには遮断かんが下りてしまった。そのため乗用車のボンネットが遮断かんの下から踏切外に出るくらいまで前進して停止した。乗用車から降りてみると、その後部が上り線左右のレール間に25～30cm程度残っていた。踏切遮断機の方を見ると踏切支障報知装置の押しボタンが見えたので、あわてて押そうとしたが、列車がくる方を見ると、本件列車のライトが直ぐ近くに見えたので避難した。その直後に衝突し、乗用車はぐるんと回り、引きずられて前部が線路に上がったような格好になった。
