鉄道事故調査報告書

北海道旅客鉄道株式会社 江差線 茂辺地駅構内 列車脱線事故
(踏切障害に伴うもの)

九州旅客鉄道株式会社久大線御井駅構内
列車脱線事故（踏切障害に伴うもの）

航空・鉄道事故調査委員会（鉄道部会）議決

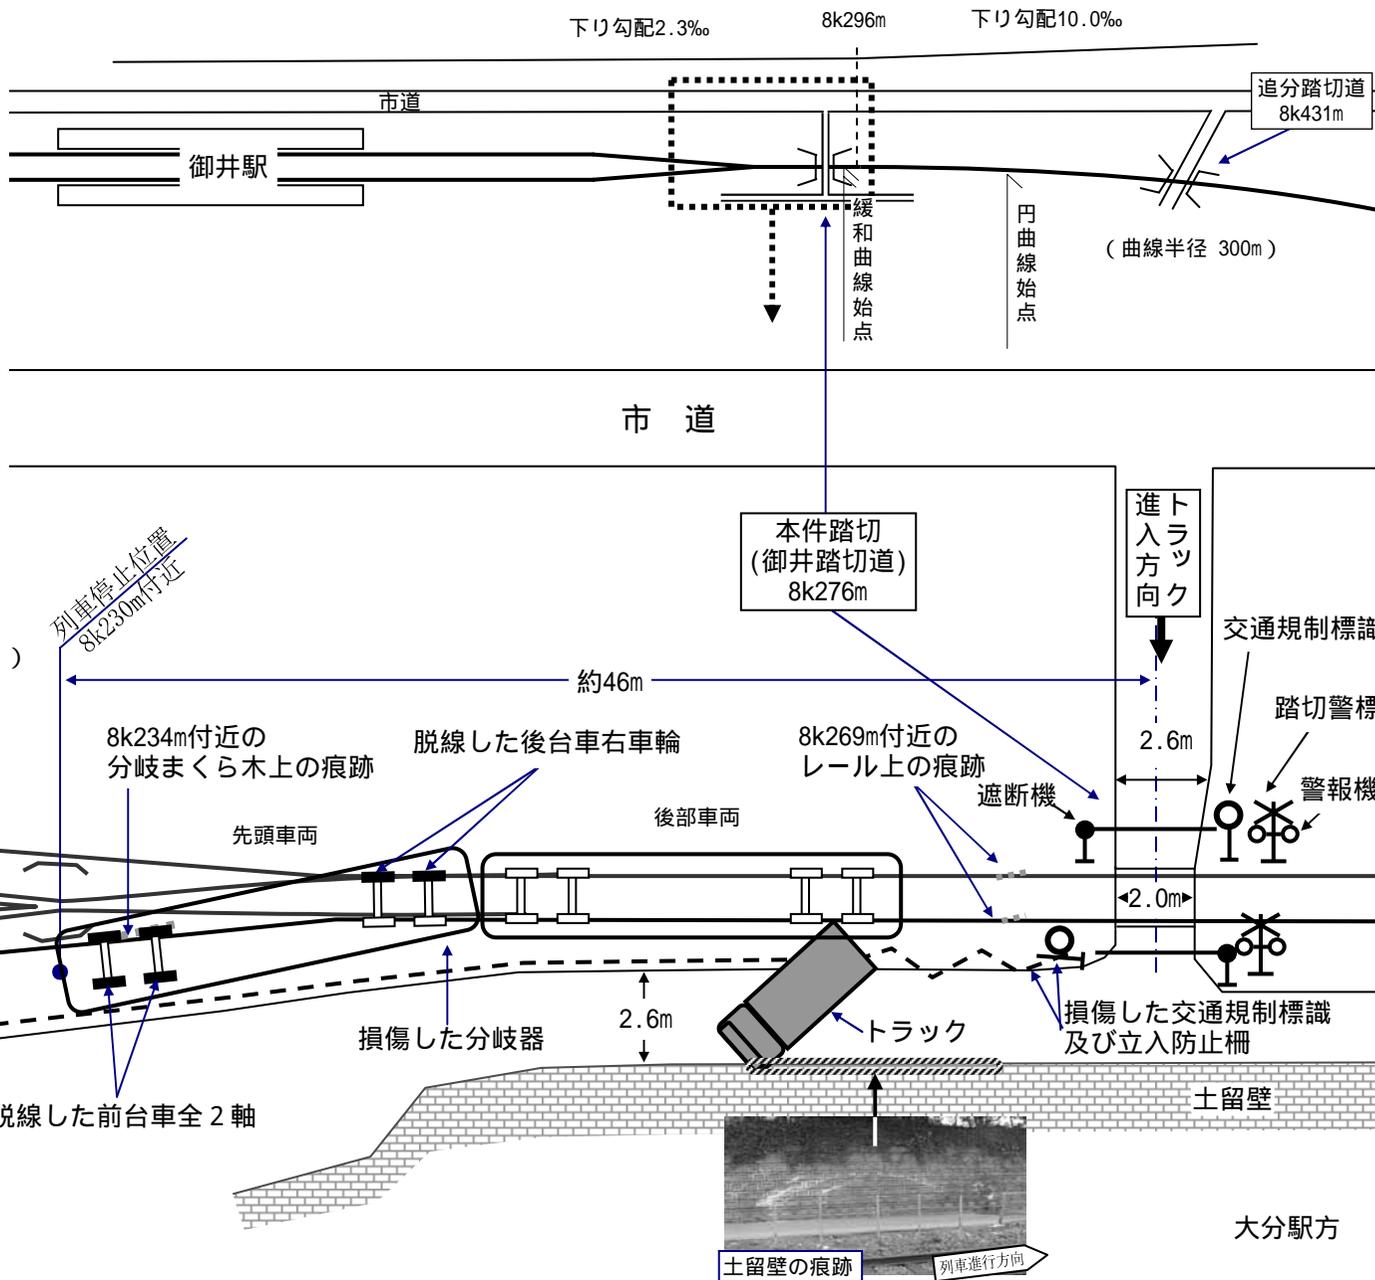
付図3 事故現場略図

- (1) 本件踏切の位置は久留米駅起点8k276m(以下「久留米駅起点」は省略。)であり、踏切種別は第1種踏切道(踏切遮断機及び踏切警報機が設置されている踏切道)で、踏切幅員2.0m、線路と道路の交角90°、大型車(車両総重量8,000kg以上または最大積載量5,000kg以上)通行禁止(マイクロバスを除く)の交通規制がされていた。なお、障害物検知装置及び踏切支障報知装置(押しボタン)は設置されていなかった。
- (2) 本件踏切の右側は幅員2.6mの道路と接続している。また、本件踏切の左側は、線路と平行な前方の幅員が2.6mの道路と交わる丁字路となっている。
- (3) 本件列車は、先頭が8k230m付近で停止し、先頭車両の前台車全2軸が左へ、後台車全2軸の右車輪がレール頭頂面より浮き上がった状態で、それぞれ脱線していた。一方、トラックは、左斜め前方を向いて、道路左側の土留壁と本件列車後部車両の後台車左側面に挟まれた状態で大破していた。
- (4) 8k269m付近の左右のレール上及び8k234m付近の分岐まくら木上に、車輪フランジによると見られる痕跡があった。
- (5) 8k275m付近の左側道路左側の土留壁にトラックが接触したことにより生じたと思われる痕跡があった。

本件踏切（御井踏切道）の概要	
踏切種別	第1種
踏切幅員	2.0 m
踏切長	5.6 m
線路と道路の交角	90°
道路幅員	2.6 m
踏切支障報知装置	なし
障害物検知装置	なし
交通規制	あり(大型車通行禁止(マイクロバスを除く))
踏切見通距離	列車から本件踏切まで80m*
	自動車から本件踏切まで30m
踏切舗装	木
道路舗装	アスファルト
列車通過本数	60本/日(事故当日のダイヤによる)
自動車交通量	78台/日*
事故履歴	なし(本事故発生から過去5年間)

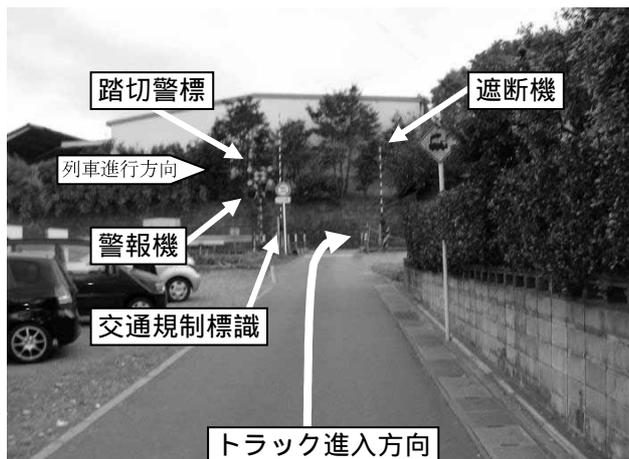
写真1 道路側から見た本件踏切の見通し状況

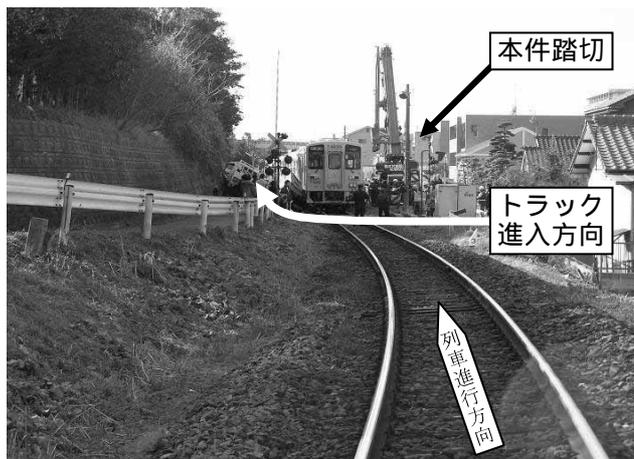
写真2 列車側から見た本件踏切の見通し状況

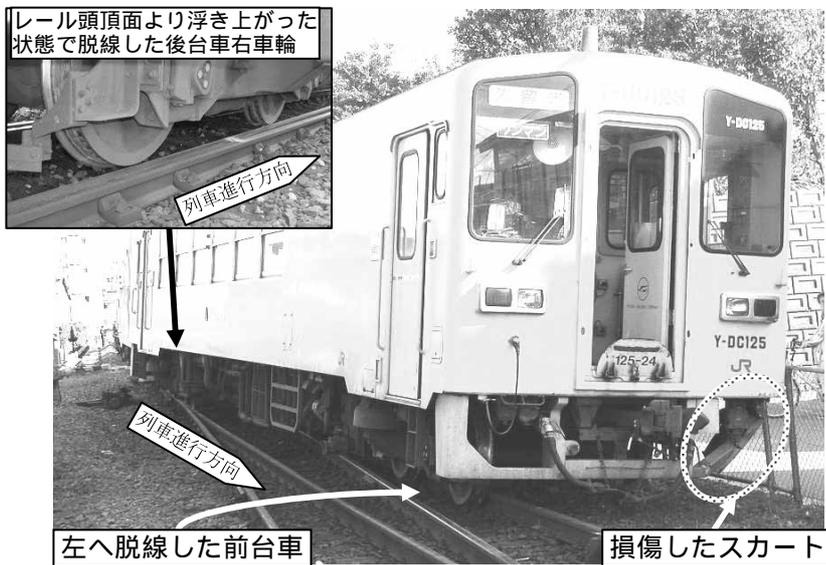
現場の状況を確認したところ、先頭車両の前台車全2軸が左へ脱線していた。

写真3 脱線現場の状況

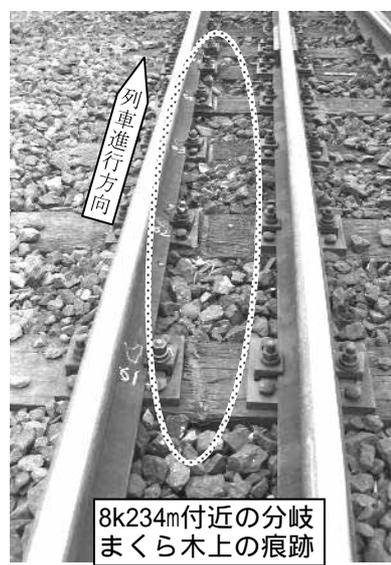
写真4 脱線の痕跡

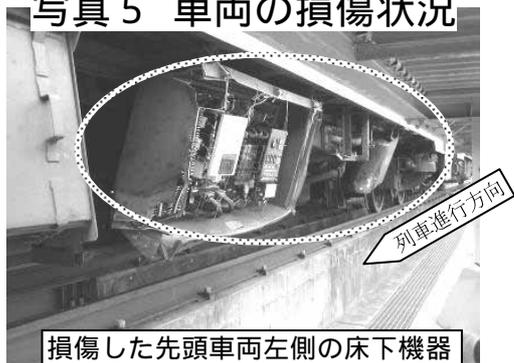
(2) 先頭車両のスカート、先頭車両及び後部車両の左側の床下機器等が損傷した。

写真5 車両の損傷状況

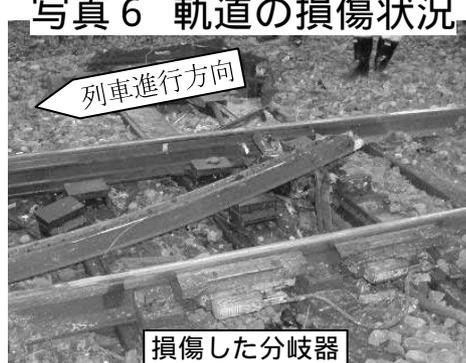
(1) 分岐器、立入防止柵及び交通規制標識等が損傷した。

写真6 軌道の損傷状況

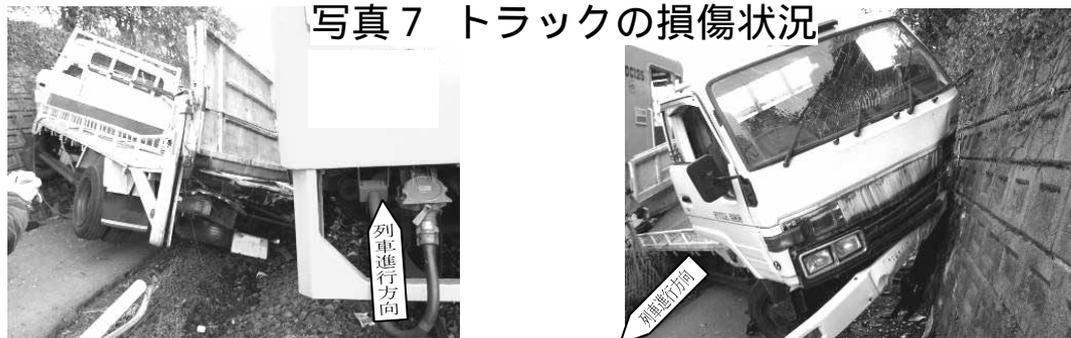
(3) トラック（長さ6.01m、幅1.99m、最大積載量2,000kg、車両総重量4,895kg）が大破した。

写真7 トラックの損傷状況
