鉄道事故調査報告書

東日本旅客鉄道株式会社 上越線 浦佐駅～八色駅間 列車脱線事故

東日本旅客鉄道株式会社上越線浦佐駅～八色駅間
列車脱線事故

平成18年3月16日

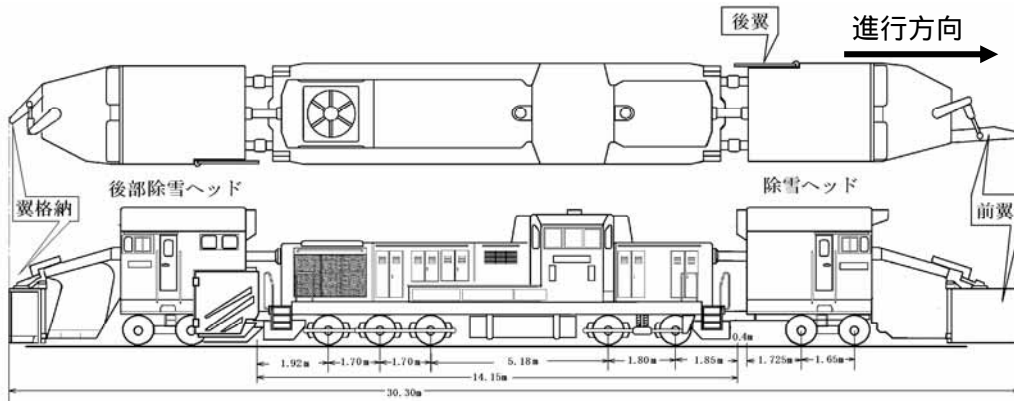
付図4 DE15型ラッセル除雪機関車略図

DE15型除雪機関車 側雪高(除雪の有効限度) 1.5m
 の除雪能力 除雪速度 30~60km/h
 除雪量(1時間当たり) 33,000~54,000 m³

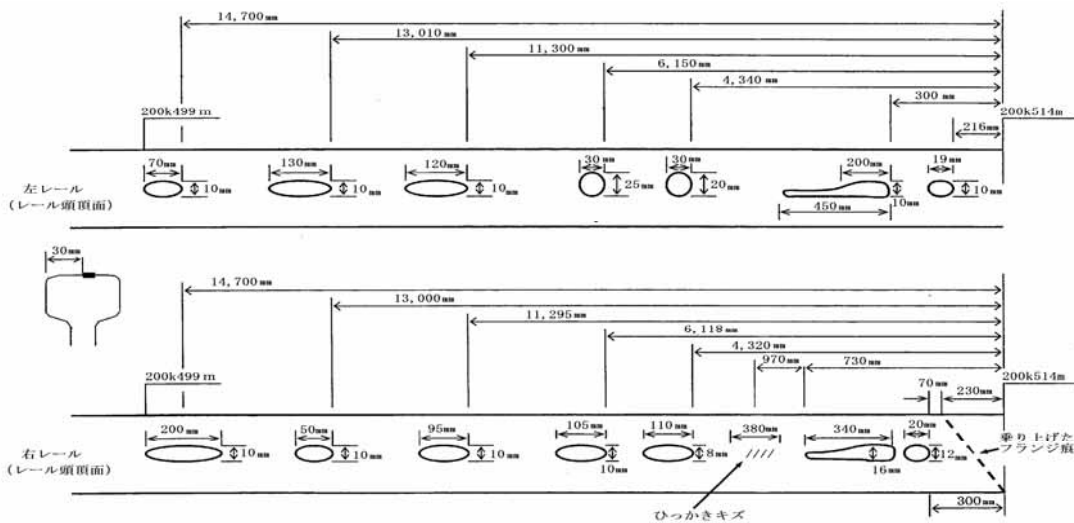
付図5 レール上の痕跡

事故現場付近の200k514mから200k499mまでの間の、右レールには一条の痕跡並びに除雪ヘッドの全2軸及び機関車の第1軸から第5軸までの右車輪によると見られる痕跡があり、左レールには除雪ヘッドの全2軸及び機関車の第1軸から第5軸までの左車輪によると見られる痕跡が認められたが、その他の鉄道施設に損傷は認められなかった。

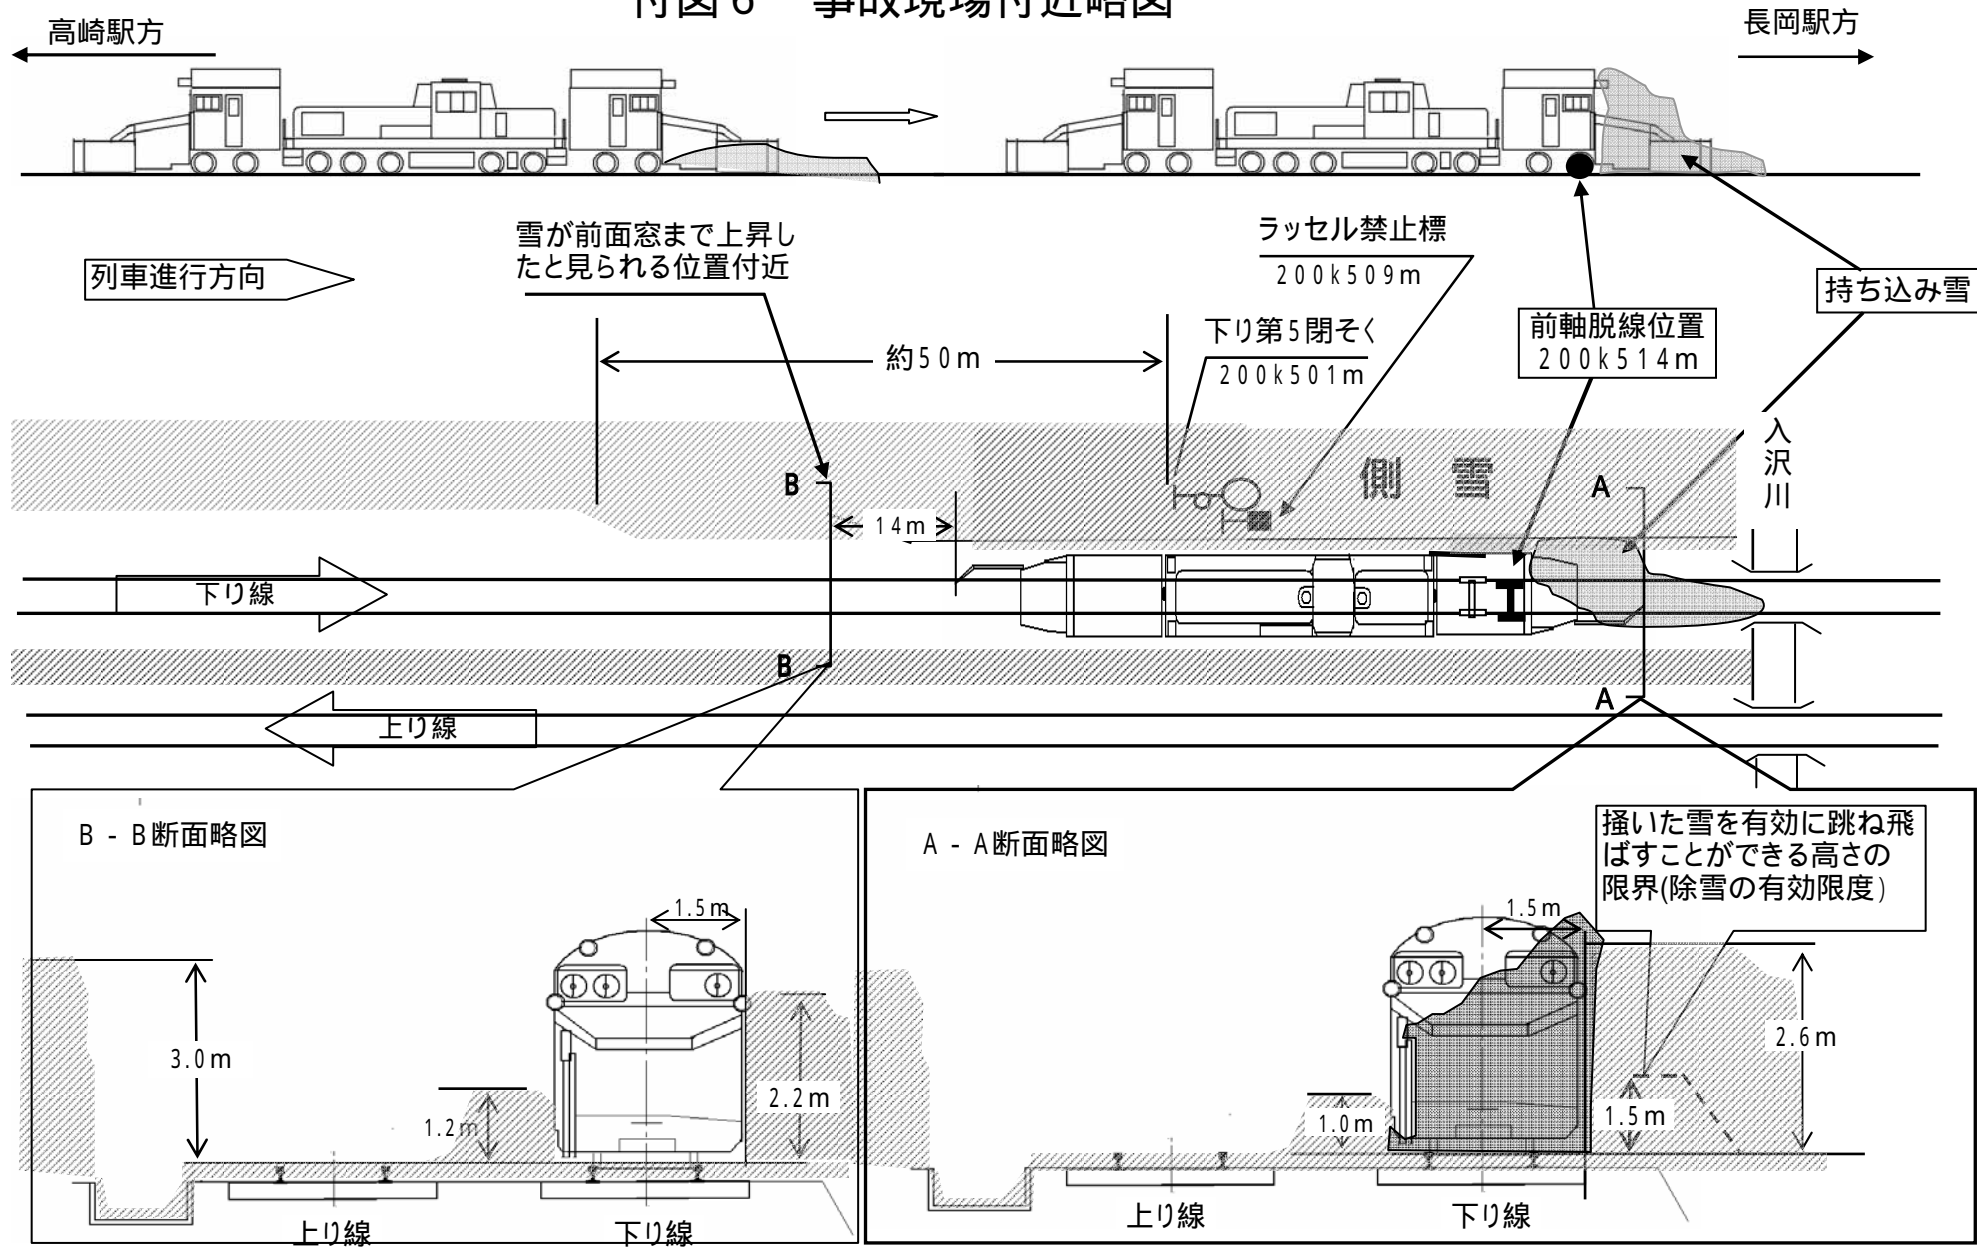
付図6 事故現場付近略図

200k500m付近は翼使用禁止区間の手前で、翼が閉じられている箇所であり、側雪は溜まりやすく、第5閉そく信号機（200k501m）の近くの側雪は特に高かった。

200k501mには下り第5閉そく信号機が設置されており、また200k509mからは翼使用禁止区間であった。そのため、同信号機の約50m手前で除雪車は翼を閉じるため側雪が溜まりやすく、その高さはDE15型ラッセル除雪機関車の除雪の有効限度³（1～1.5m）を超えて2m以上あり、線路内の雪を効果的に除雪することができない状況であった。

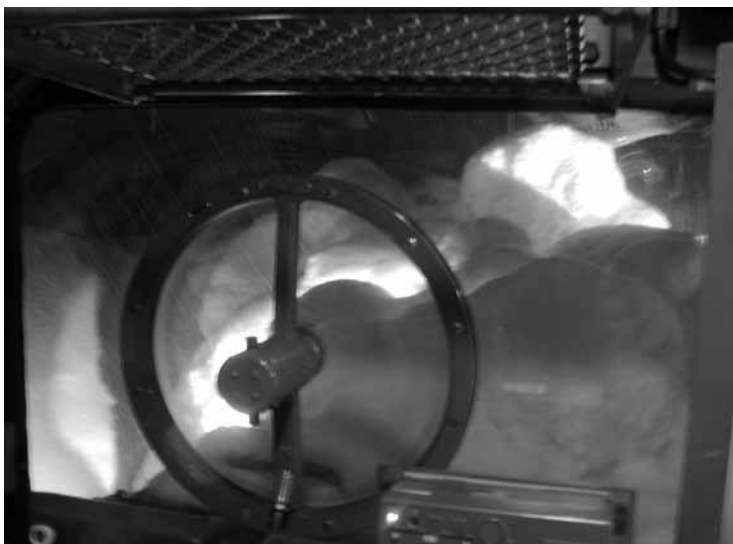
写真1 運転士席前面の雪の盛り上がり状況

本件列車の運転状態は脱線事故現場（以下「事故現場」という。）まで普段と変わらなかったが、下り第5閉そく信号機の手前約100mに差し掛かったとき運転士から速度が低下してきたことを申告された。運転士はノッチアップしたが空転している様子であった。更に速度が低下したため運転士が14ノッチに投入した直後に前方から雪が盛り上がってくると同時に空転ランプが点灯したためノッチオフしたところ本件列車は自然に停車した。

本件列車は浦佐駅を出発後普段どおり雪を掻いていたが、200k500mの50～60mぐらい手前に差し掛かったところで側雪の量が一気に増えたため乗務員（副）に後翼閉めを指示し、自分も前翼閉め、フランジャ揚げの操作をしたが、雪が突然「グッ」と盛り上がるように前面に迫ってきた直後に本件列車は停車した。線路上の積雪量は30～40cm程度で、断続的な降雪であった。

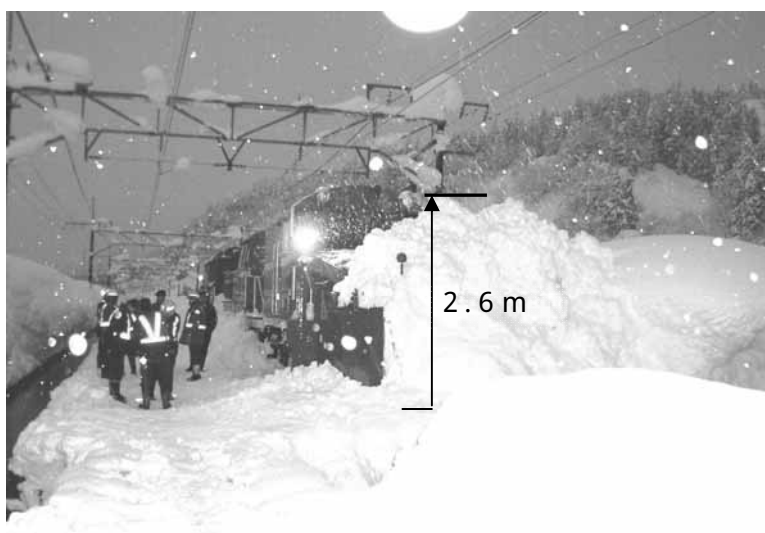
写真2 除雪ヘッドの持ち込み雪の状況

除雪ヘッドの前には除雪しきれずに「持ち込み雪⁴」となった雪が堆積し、その一部は床下の台車前面及び除雪ヘッドと側雪との間に押し詰められた形で硬い圧雪となっているのが認められた。

しかし、事故現場付近の側雪の高さは2.7(1)の記述からDE15型ラッセル除雪機関車の除雪の有効限度を超えており、除雪ヘッドで掻いた雪を側雪越しに効果的に除雪することができなかったものと推定される。さらに、事故現場付近は側雪が線路に接近しており、車両側面との隙間が小さいため、除雪できなかった雪が「持ち込み雪」となって除雪ヘッドの前に堆積したことにより、本件列車が停車したものと推定される。

2.1、2.6及び2.7(1)の記述から、本件列車の除雪ヘッドの前に堆積した「持ち込み雪」の一部が床下の台車前面及び除雪ヘッドと側雪の間に硬い圧雪として介在したため、本件列車が停車する際に除雪ヘッドが上方に押し上げられるとと

もに、右へ押し出されたため、2.7(1) の記述から、除雪ヘッドの第1軸が右に脱線したものと推定される。

DE15型ラッセル除雪機関車が線路上の雪を効果的に除雪するためには、側雪の高さを同機関車の除雪の有効限度内に保つことが望ましい。また、降積雪状況の変化など除雪計画に影響を及ぼすような事態の発生に速やかに対応するための体制を強化することが必要である。

本事故後、同社の新潟支社は冬期対策の検討を行い、平成16年度冬期対策の反省点を踏まえた豪雪地帯の雪害対策の一環として、浦佐駅常備のモーターカーロータリーを能力の高いものに配置替えし、降雪量の多い区間における除雪作業の頻度を高め、更に本件事故現場へ路盤消雪設備を設置した。

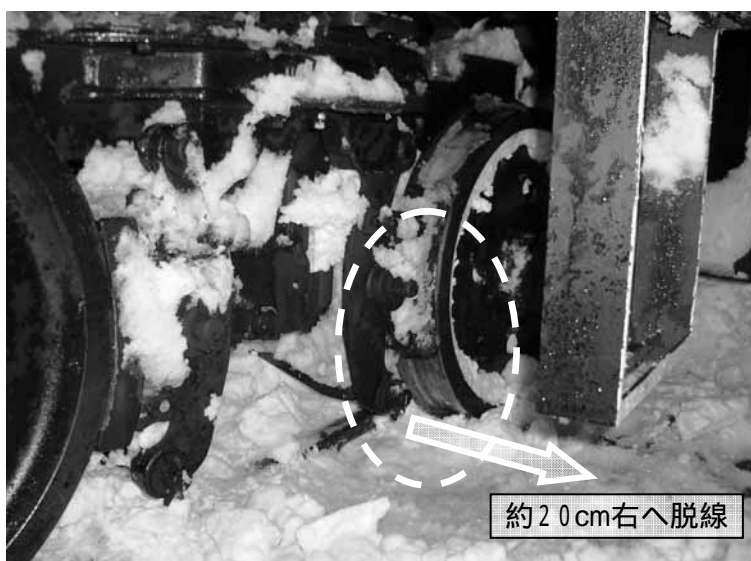
写真3 脱線した第1軸右車輪

停車後、同乗していた主任運転士（以下「指導員」という。）がこの旨を無線で指令に報告し、折り返し指令の指示を受け、全員で車体下部の雪を除去して車両を点検したところ、除雪ヘッド第1軸が約20cm右に脱線していた。浦佐駅を出発するまで車両に異常はなかった。除雪ヘッドの前面には大量の雪が溜り、かなり固い状態であった。脱線は車両を点検して初めて分かった。

本事故は、除雪ヘッド床下及び側雪と除雪ヘッドの間に溜まった圧雪によって除雪ヘッドが上方に押し上げられるとともに右に押し出されたため、除雪ヘッドの第1軸が脱線したことによるものと推定される。

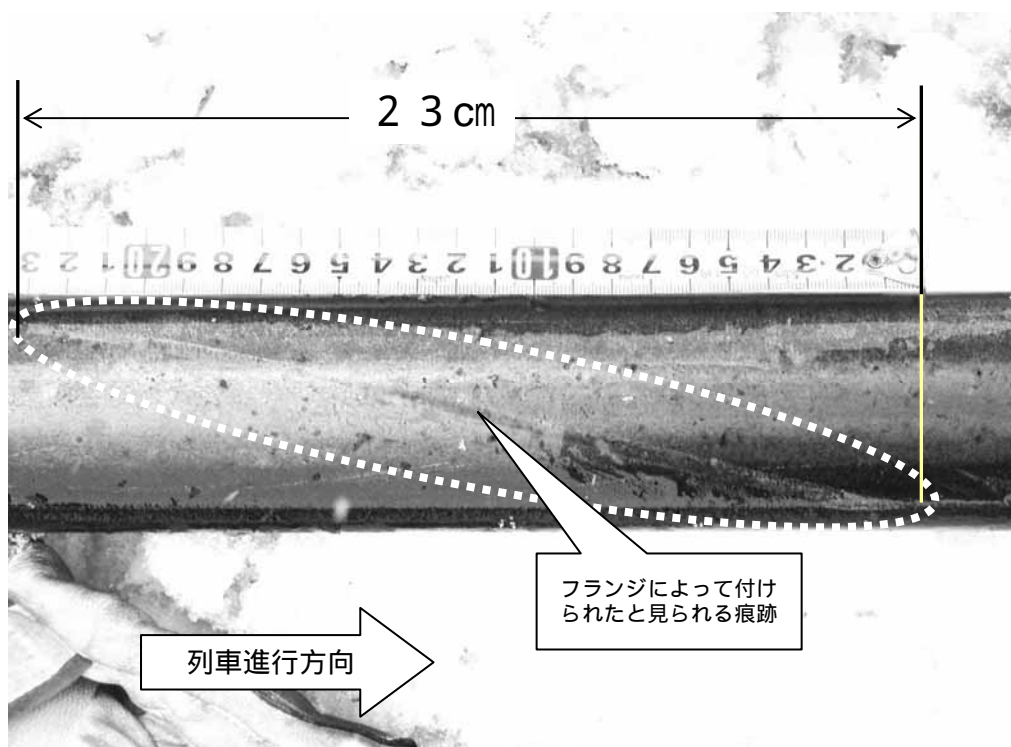
写真4 200k514m地点の右レール上の痕跡

本件列車の脱線した除雪ヘッド第1軸から後方の右レール頭頂部（200k

5 1 4 m付近)には、そこから右に向かって脱線の際にフランジによって付けられたと見られる痕跡(長さ約2 3 cm)が認められた。

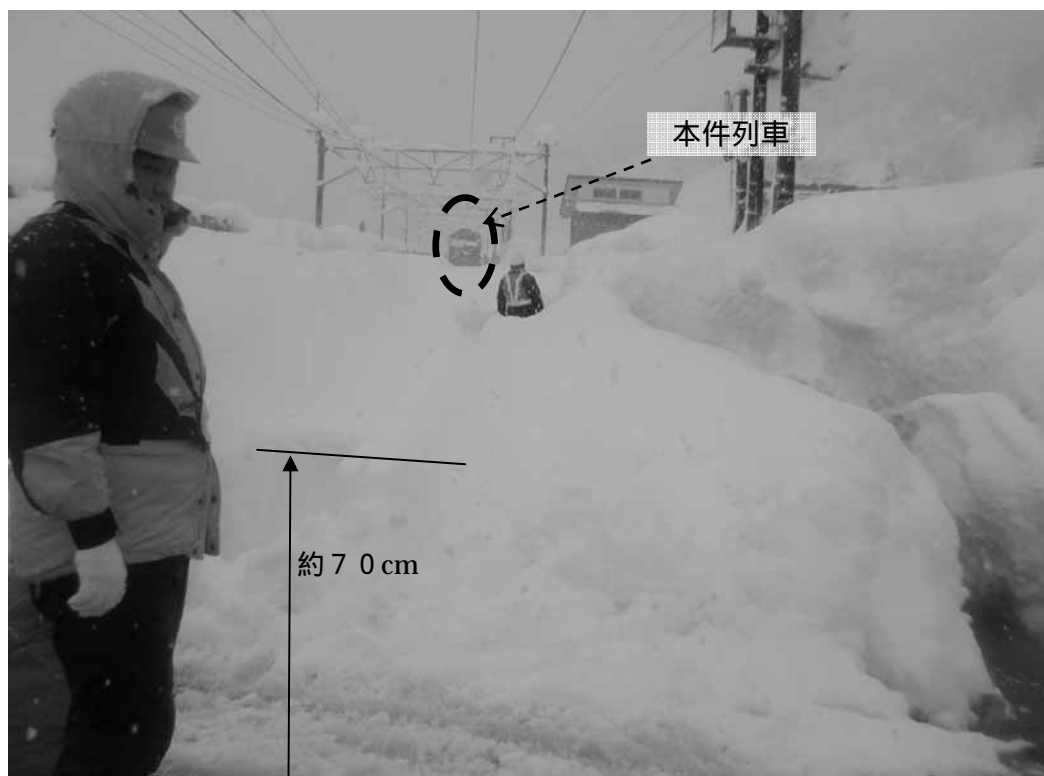
写真5 町屋国道踏切(200k621m)付近の積雪状況(事故発生の翌日撮影)

線路上の雪は水分を含む重たい雪（以下「湿雪」という。）で、積雪の深さは30～40cmであった。
