鉄道事故調査報告書

広島電鉄株式会社宇品線元宇品口停留場～海岸通停留場間
車両脱線事故（道路障害に伴うもの）

事故種類：車両脱線事故（道路障害に伴うもの）

発生日時：平成17年10月14日 17時02分ごろ

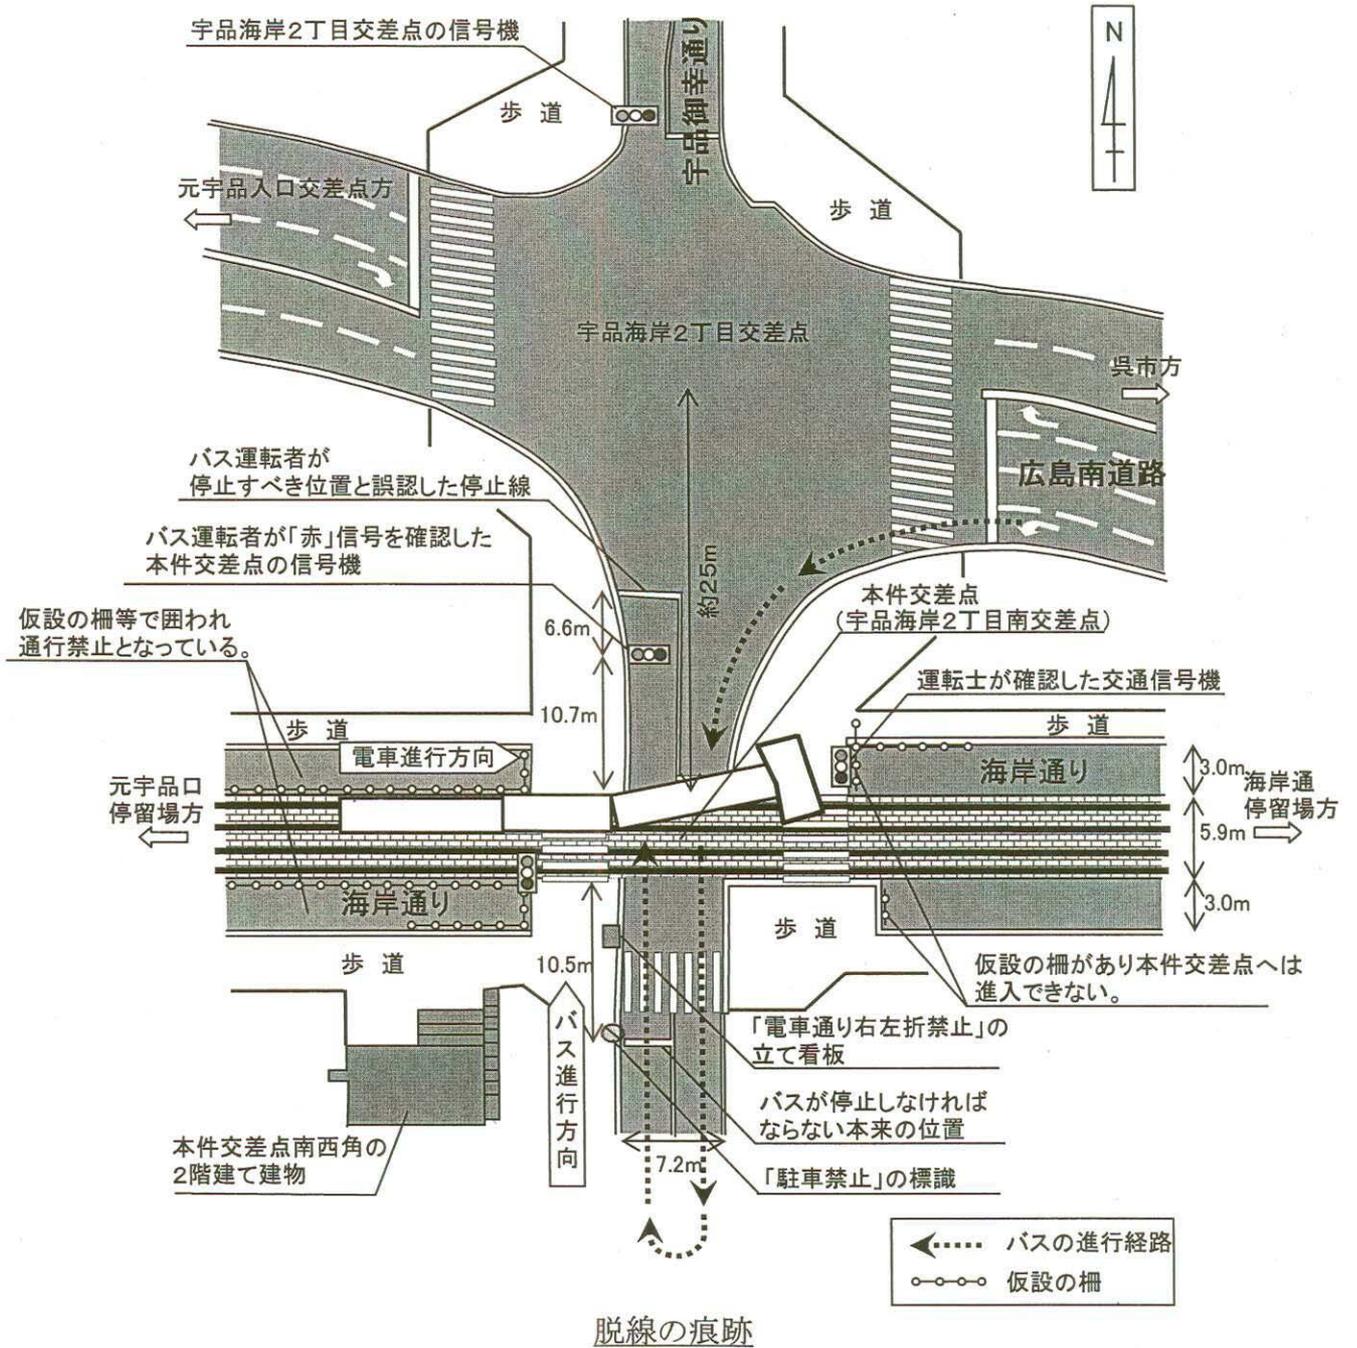
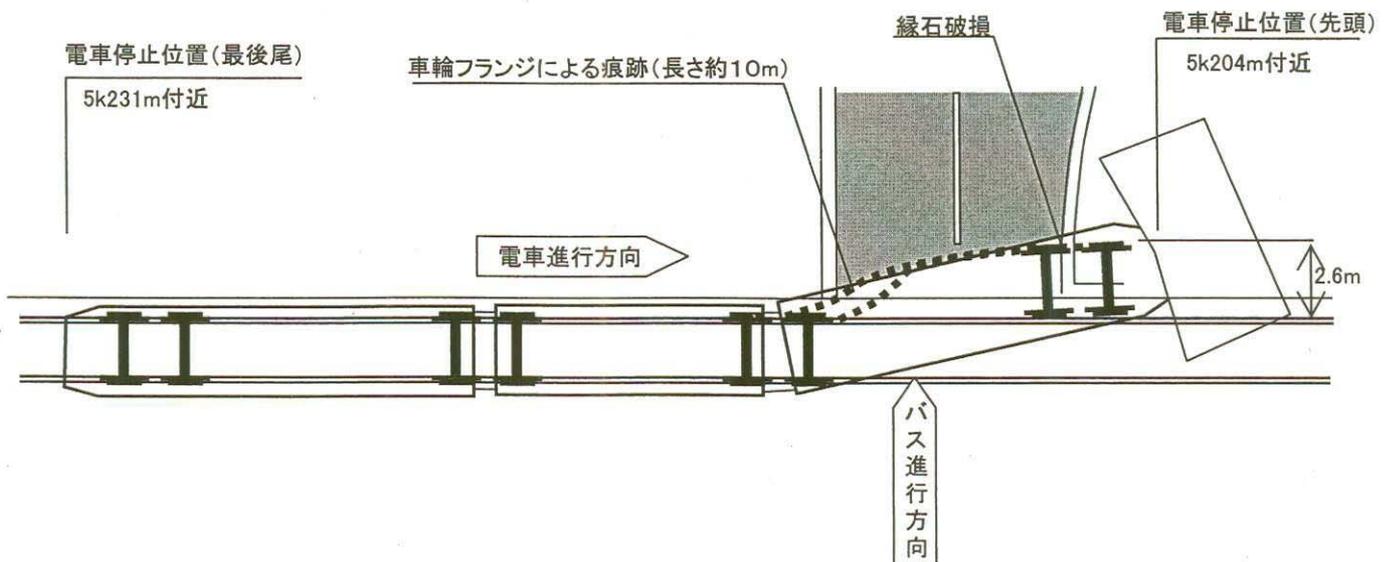
付図3 事故現場略図

- (1) 紙屋町停留場起点5k380m（以下「紙屋町停留場起点」は省略する。）にある元宇品口停留場の上り線プラットフォームの約166m前方の5k214m付近にある本件交差点内で、5k207m～217m間に脱線した車輪のフランジによると見られる痕跡がアスファルトコンクリート表面にあった。
- (2) 本件電車は1両目前台車の全2軸が左へ脱線し、事故後の停止位置は先頭5k204m、最後尾5k231mであった。
- (3) 本件交差点では、東西方向に敷設された軌道と南北方向に走る幅7.2mの道路とが交角約90°で交差する。
- (4) 本件交差点の北側約25mに宇品海岸2丁目交差点があり、東西に通る片側2車線の道路（広島南道路）と南北に通る片側1車線の道路（宇品御幸通り）とが交差する。
- (5) 本件交差点を南から北へ通行する自動車は、軌道敷の北端から北側へ10.7mの位置にある信号機の表示する信号に従わなければならない。また、この信号機が「赤」信号である場合の自動車の停止位置は、軌道敷の南端から南側へ10.5mにある停止線の直前であるが、この停止線から信号機までの

- (6) 本件交差点の信号機と宇品海岸2丁目交差点の信号機とは、同一の信号を表示する。
- (7) 本件交差点の南西の角には2階建ての建物があり、これが本件交差点に西から近づく本件電車及び南から近づくバス相互の視認を妨げている。
- (8) 軌道敷の両側にある道路は通行禁止となっているため、本件交差点へ南側から進行する自動車に対する警告として、「電車通り右左折禁止」と記した看板が本件交差点の手前に立てられている。

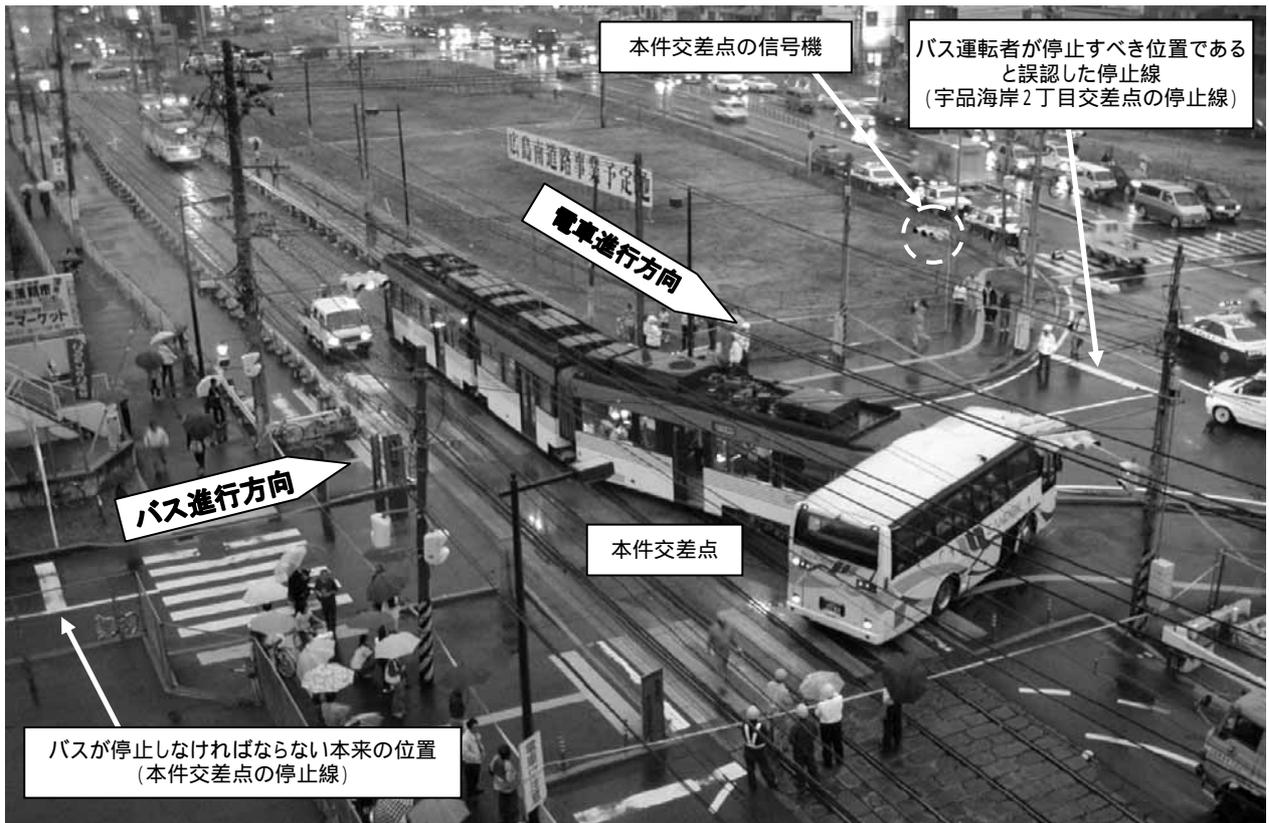
写真1 脱線現場の状況

3.4 2.1に記述した運転士の口述、2.8.1に記述した事故現場付近の状況から、右側から進行してきたバスの左側面中央に本件電車の1両目前部が衝突したことにより、1両目の前台車全2軸が左へ脱線したものと推定される。

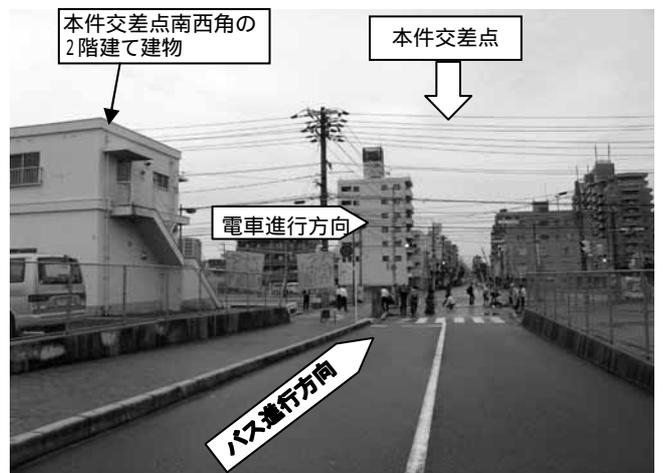
写真3 バスからの見通し状況(1)

宇品海岸2丁目交差点へ来た道を戻る途中、本件交差点の手前で宇品海岸2丁目交差点の前後に信号機があり、手前側の信号機が「赤」信号であったのを確認した。しかし、本件交差点には遮断かんがなく、また前方に見える宇品海岸2丁目交差点の交通量は多いが、本件交差点を東西に通行する自動車及び歩行者がいなかったことから、宇品海岸2丁目交差点の手前側にある信号機の下に見えた停止線の直前が、「赤」信号の場合に停止すべき位置であると思い、本件交差点方向へバスを進行させた。

このとき、2.6.1に記述したように軌道敷両側の道路は通行禁止であるため本件交差点を東西に通行する自動車等がなかったこと及び2.1に記述したように、事故当時の宇品海岸2丁目交差点の交通量は多かったこと並びに2.8.1に記述したように、本件交差点と宇品海岸2丁目交差点とは接近しており、本件交差点の信号機の下付近に宇品海岸2丁目交差点の南側停止線が見えることから、バスを停止させるべき位置は本件交差点の先にある停止線の直前であるとバス運転者は誤認して、本件交差点内

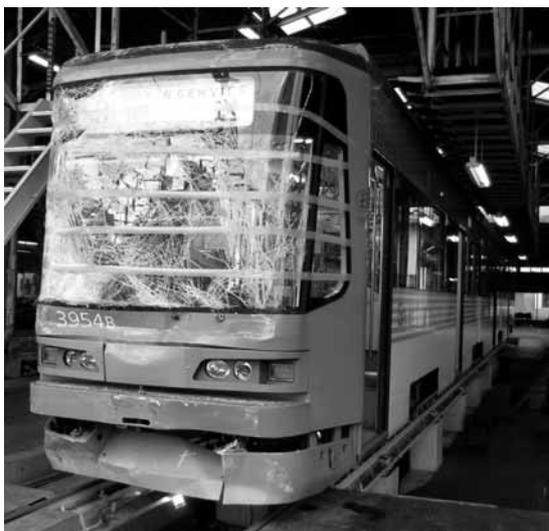
写真5 車両の損傷状況

1両目の前面ガラス及びスカートが損傷した。

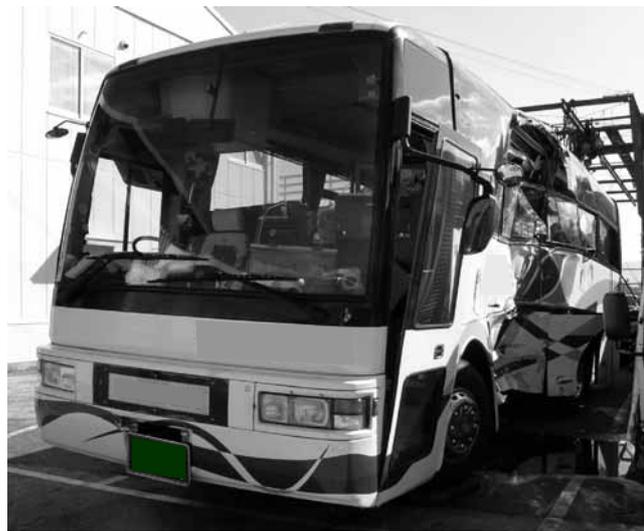
写真6 バスの損傷状況

本件交差点の歩道と車道との境界に設置されていた縁石に本件電車の1両目前台車第1軸が乗り上げたため、この縁石が破損した。

バスは、大破したが火災の発生はなかった。
