鉄 道 事 故 調 査 報 告 書

豊橋鉄道株式会社渥美線向ヶ丘駅構内
列車脱線事故（踏切障害に伴うもの）

鉄道事故調査報告書

鉄道事業者名：豊橋鉄道株式会社

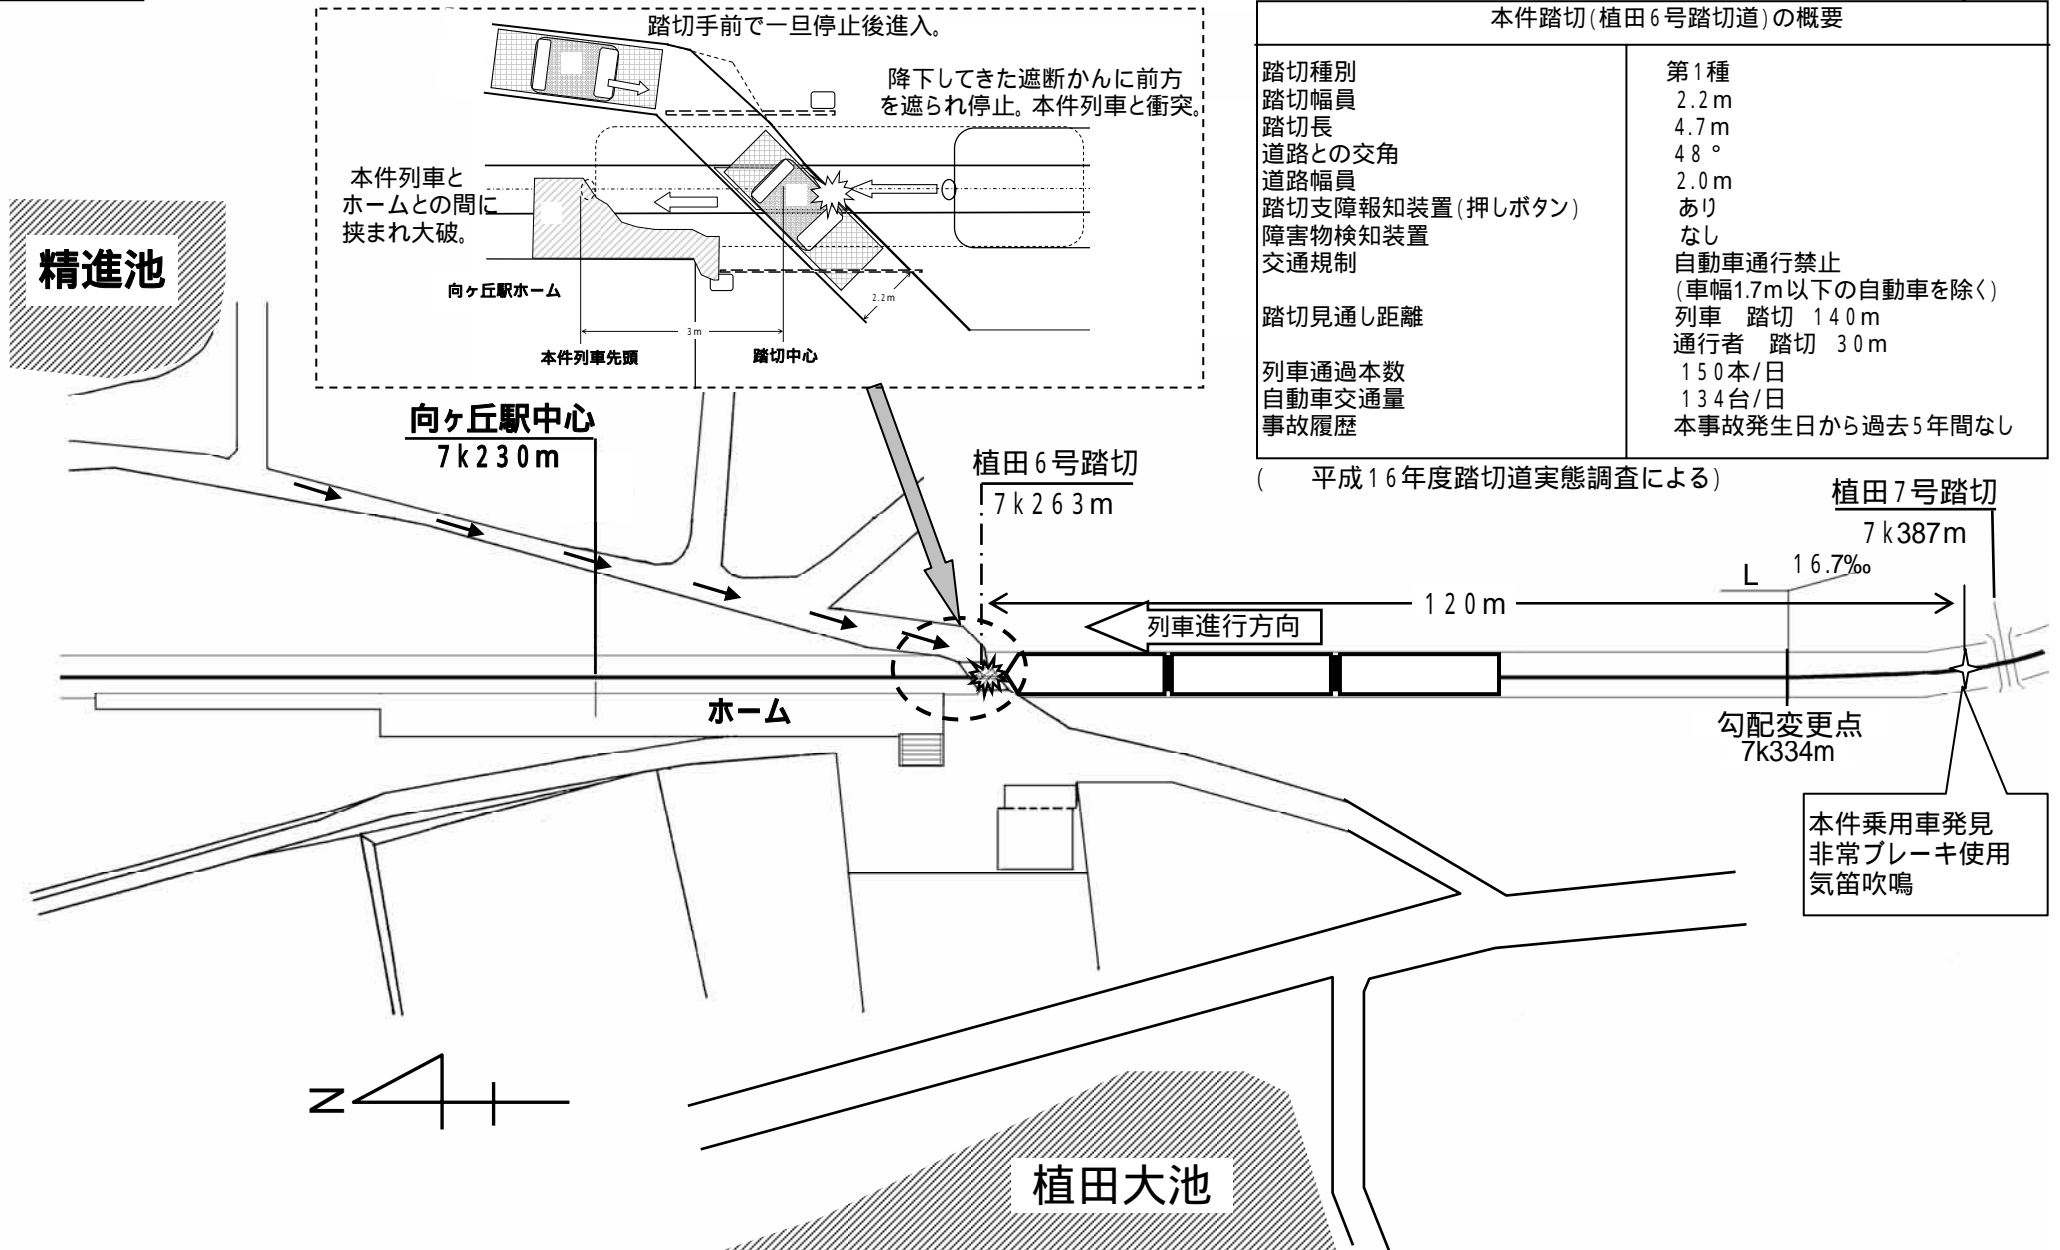
付図3 事故現場付近略図

(1) 本件踏切の位置は新豊橋駅起点7 k 2 6 3 m(以下「新豊橋駅起点」は省略。)であり、踏切種別は第1種踏切道(踏切遮断機及び踏切警報機が設置されている踏切道)で、踏切支障報知装置は設置されているが踏切障害物検知装置は設置されていなかった。

(2) 本件踏切は、踏切幅員2.2 m、交角48°の踏切であり、交通規制は自動車通行禁止(車幅1.7 m以下の自動車を除く)で自動車通行禁止の道路標識が設置されていた。

(3) 本件列車は、1両目が7 k 2 6 6 m地点を先頭に停車し、車体の前部左側面が本件乗用車に乗り上げ右に傾斜し、全4軸の左車輪が約10 cm浮き上って脱線した。2、3両目に異常はなかった。

踏切種別	第1種
踏切幅員	2.2m
踏切長	4.7m
道路との交角	48°
道路幅員	2.0m
踏切支障報知装置(押しボタン)	あり
障害物検知装置	なし
交通規制	自動車通行禁止 (車幅1.7m以下の自動車を除く)
踏切見通し距離	列車 踏切 140m 通行者 踏切 30m
列車通過本数	150本/日
自動車交通量	134台/日
事故履歴	本事故発生日から過去5年間なし

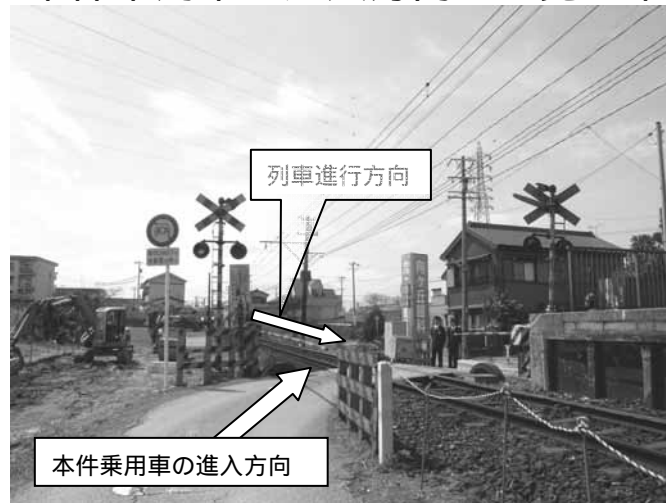
3.2 運転者の口述から本件乗用車の運転者は、本件踏切は車幅1.7 mを超える自動車の通行が禁止されていることについて深くは気に留めておらず、また、これまでも本件乗用車で何度も通行していたことから、本事故発生当日も本件踏切を通行しようとしたが、2.3(3)及び2.6(2)の記述のとおり本件踏切の幅員(2.2 m)と本件乗用車の車体幅(1.82 m)との間に余裕が少なく、車体も長い(4.97 m)ため、運転者は線路に隣接した道路から本件乗用車を交角48°の本件踏切に進入させ、通行するためには速度を低下させる必要があったものと推定される。

写真1 本件乗用車の進入方向から見た本件踏切

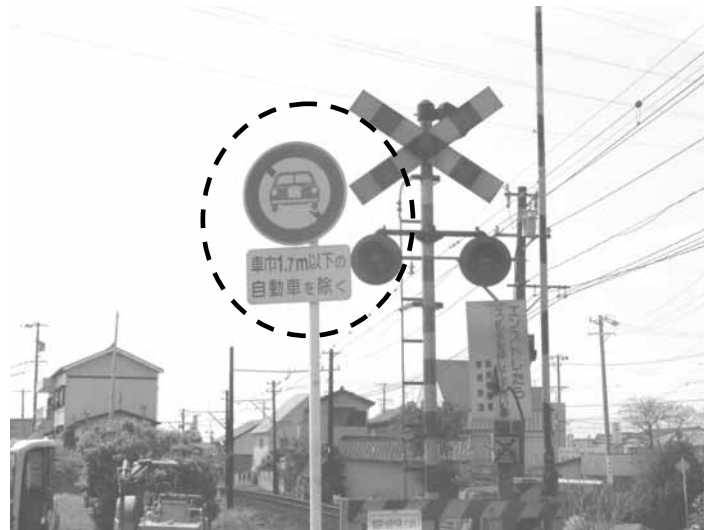
この踏切は今までも本件乗用車で問題なく通っていることから、車幅が1.7mを超える自動車の通行が禁止されているということについて深くは気に留めていなかった。

写真2 本件踏切の通行禁止標識

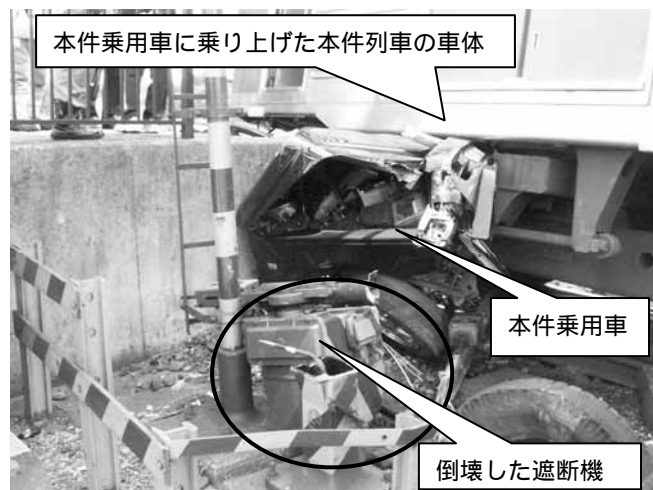
(1) 踏切遮断機、遮断かん、踏切支障報知装置等が損傷した。

(2) 1両目の前部密着自動連結器、床下ATS取り付け部、電気連結器、前台車第1軸左側軸箱蓋等が損傷した。

(3) 乗用自動車(長さ4.97m、幅1.82m)が大破した。

写真3 本件乗用車に乗り上げた本件列車の車体と倒壊した遮断機

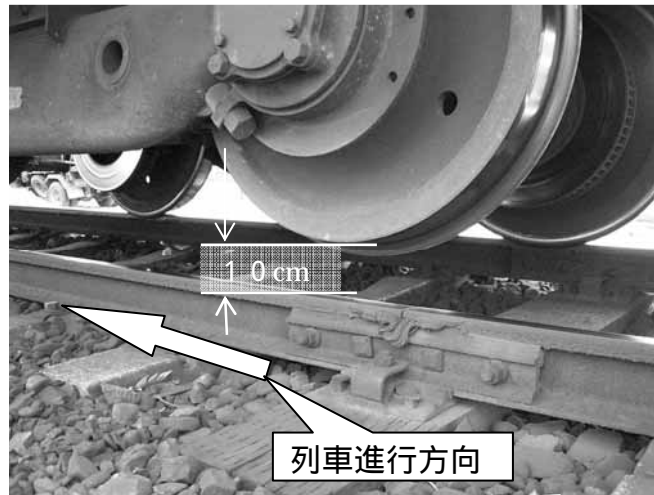
3.4 2.1及び2.6の記述から、本件乗用車が本件踏切内に停止していたところに本件列車が衝突し、この衝撃で大破した本件乗用車に1両目が乗り上げたことによって本件列車の1両目全4軸の左車輪が約10cm浮き上がったものと推定される。

写真4 車輪の浮き上り状況

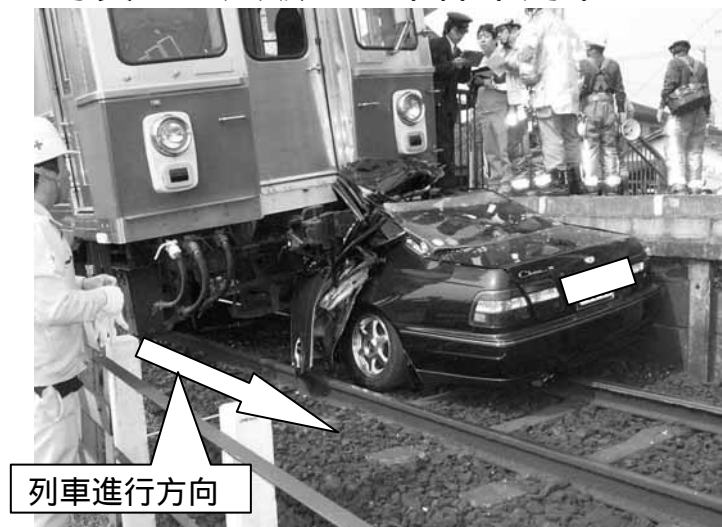
(4) 本件乗用車は、本件列車と駅ホームに挟まれて大破した。

写真5 大破した本件乗用車
