鐵道事故調查報告書

I 北海道旅客鉄道株式会社留萌線箸別駅～増毛駅間
列車脱線事故

鉄道事故調査報告書

事故種類：列車脱線事故

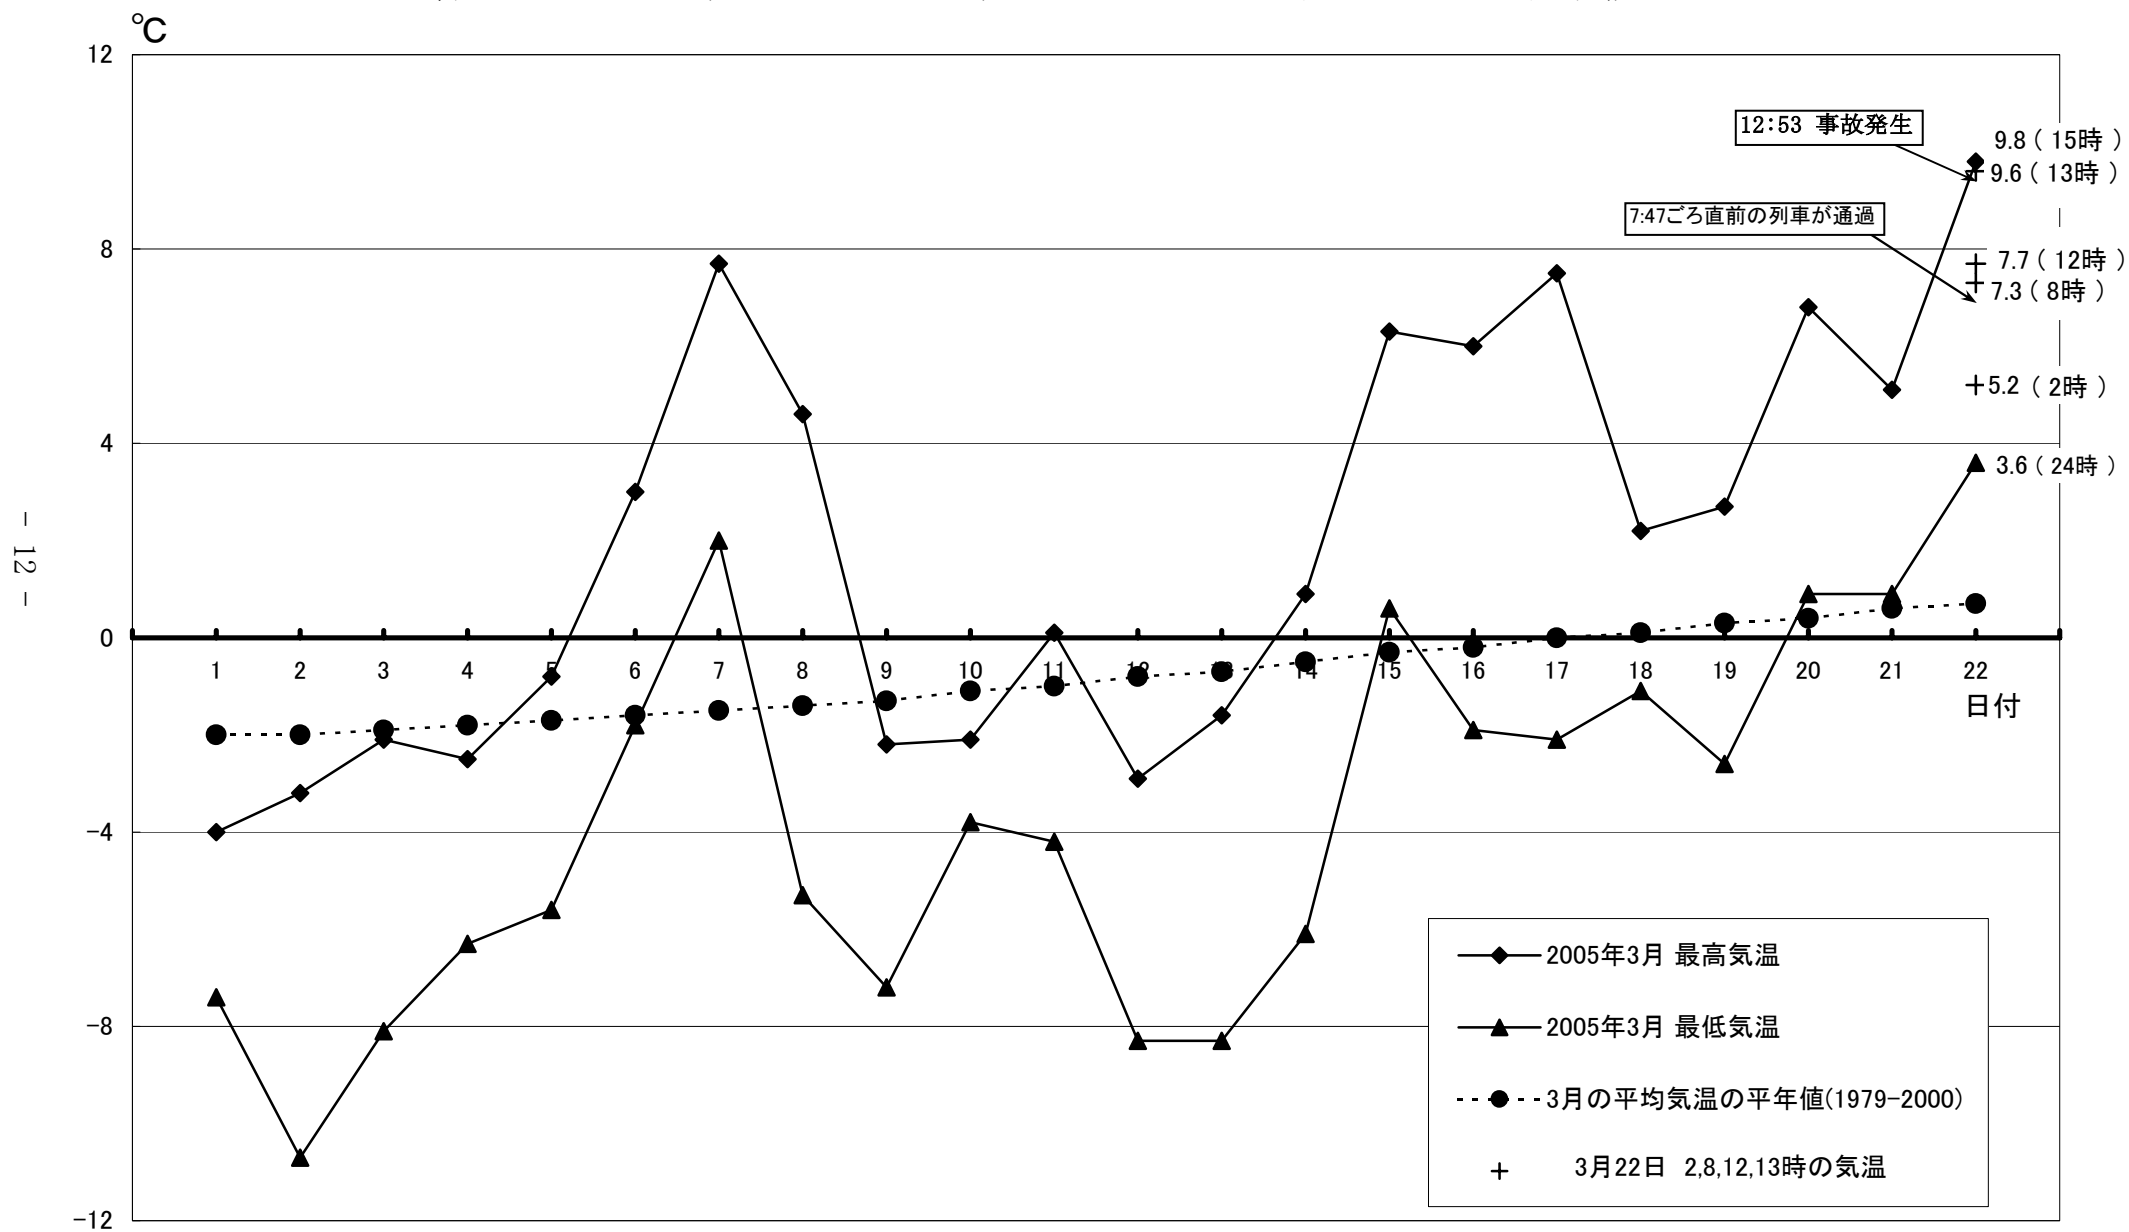
付図4 増毛の3月の最高気温及び最低気温並びに平均気温の平年値(1979-2000)

19日の最低気温は-2.5℃（5時）、最高気温は2.7℃（24時）、20日の最低気温は1.5℃（4時）、最高気温は6.5℃（14時～17時）、事故前日の21日の最低気温は1.1℃（4時）、最高気温は5.1℃（23時）を記録し、19日の13時から事故発生まで72時間にわたって0℃以上の気温を記録した。19日から事故前日までの累計雨量は3mmであった。

気象庁によると、事故当日の気温の平年値は、最低気温は-2.2℃、最高気温は3.1℃であり、20日～22日は平年よりも暖かい日が続いており、事故当日の気温は4月下旬の平年値に相当していた。

また、2.8(1)～(3)に記述したように、事故発生まで72時間にわたって0℃以上の気温を記録し、事故当日は9.8℃の気温となり、事故の2日前から平年よりも暖かい日が続いて急速に雪解けが進行し、もともと弱い本件斜面の支持力がさらに弱くなったため、雪崩が発生したものと推定される。また、2.9.2に記述したように、本件斜面の表土の一部も崩落した雪の中に含まれていたことから、雪崩の種類は全層雪崩であると推定される。

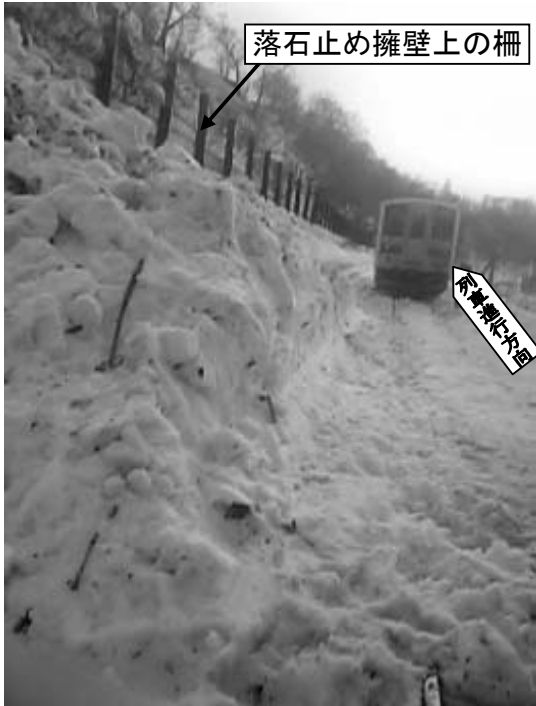
写真1 脱線現場の状況

事故後、本件列車の先頭は65k308mに停止し、前台車第2軸は右へ約10cm脱線し、レール及びまくら木等には、本件列車の車輪のフランジによるものと見られる痕跡が約42mにわたって認められた。

本件列車は、3.1.1に記述した全層雪崩の発生により線路上に堆積した雪等に乗上げ、前台車第2軸が右へ脱線したものと推定される。

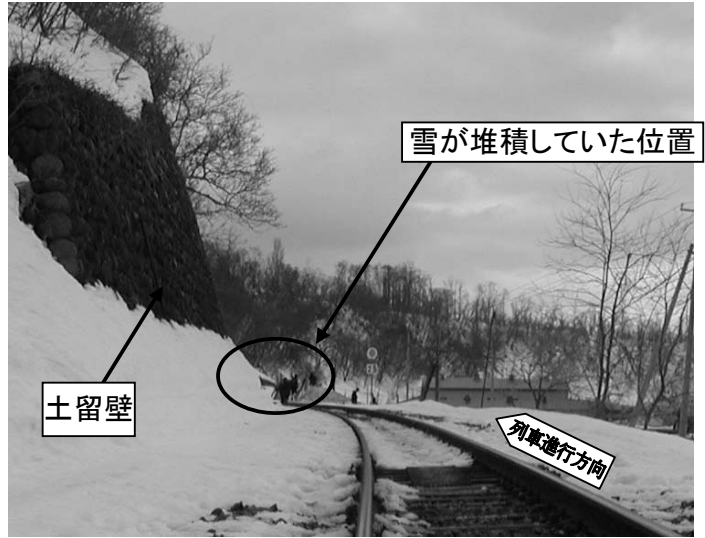
写真2 運転士が線路上の雪を
発見した箇所からの見通し
（事故翌日）

また、運転士が線路上に堆積した雪をその約100m手前に近づくまで発見できなかったのは、2.6.1(2)に記述したように、本件斜面の手前の線路が左曲線で見通しが悪かったためと推定される。

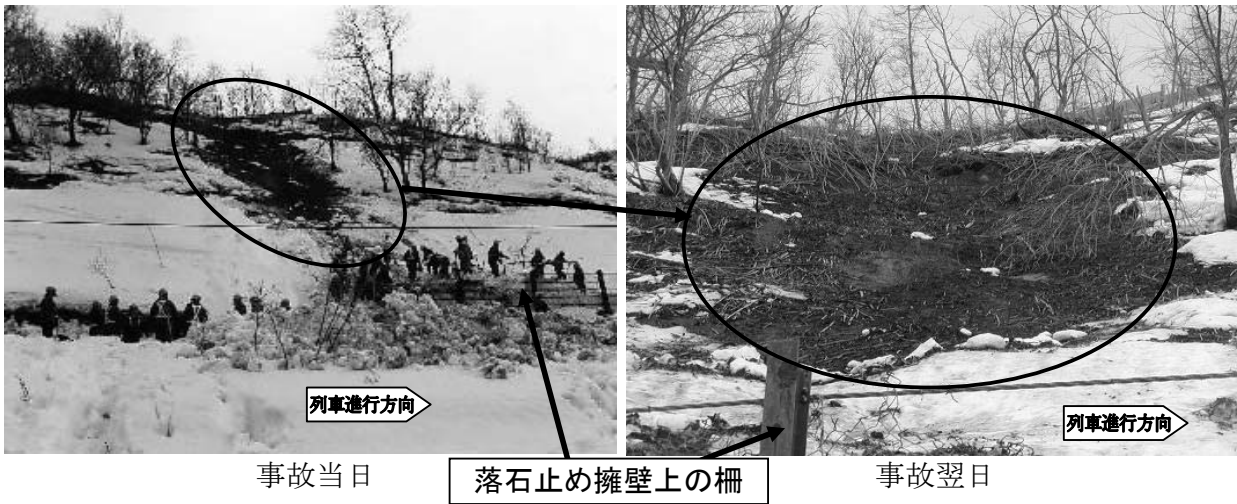
写真3 雪崩箇所
の状況

本件斜面の雪の崩落箇所はすべて鉄道用地内で、幅約10m、高さ（斜面の延長）約22mの斜面に直角方向の浅い谷のような形状であった。崩落前の本件斜面の積雪の深さは約1mであり、本件斜面上部から少量の水が流れていた。また、本件斜面には雪崩止め柵等の設備は設けられていなかった。

本件斜面から崩落した雪の量は約220m³で、本件斜面の表土の一部も崩落した雪の中に含まれていた。崩落した雪等の多くは落石止め擁壁及びその上部に設けられた柵に止められたが、落石止め擁壁等は65k269mから増毛駅方にしかないため、落石止め擁壁等のない65k260m～267m付近の線路上に流出した。線路上の雪等の量は約60m³で、レール面から約1.5mの高さまで堆積した。

2.8、2.9.1及び2.9.2に記述したように、留萌測候所の積雪の深さは48cmであったが、本件斜面の積雪の深さが約1mであったことについては、本件斜面が北西に向いた斜面であり、また斜面に直角方向の浅い谷のような形状をしていたことが関与したと推定される。

2.9.1及び2.9.2に記述したように雪崩の発生を予防する設備や樹木がない本件斜面は、2.6.2(1)に記述したように表土が崩落する変状が進行し、積雪に対する支持力が弱かったものと推定される。

2.6.1(3)及び2.9.2に記述したことから、崩落した雪等の多くは落石止め擁壁等に止められたが、一部が65k269mの落石止め擁壁の端部から線路上に流出して堆積したものと推定される。

3.1.1に記述したように、本事故においては、落石止め擁壁の端部から崩落した雪等が流出していることから、このような箇所については、雪崩要注意箇所として雪崩防止柵及び雪崩検知装置の設置を検討すべきである。

- (1) 本事故現場を含む雪崩要注意箇所に計画的に雪崩防止柵等を設置することとし、本事故現場には雪崩防止柵を平成17年9月に設置した。
- (2) マニュアル中の災害警備計画表に雪崩要注意箇所を追記し、雪崩に対する対策を本社及び支社も把握し、必要に応じて指導を行うこととした。

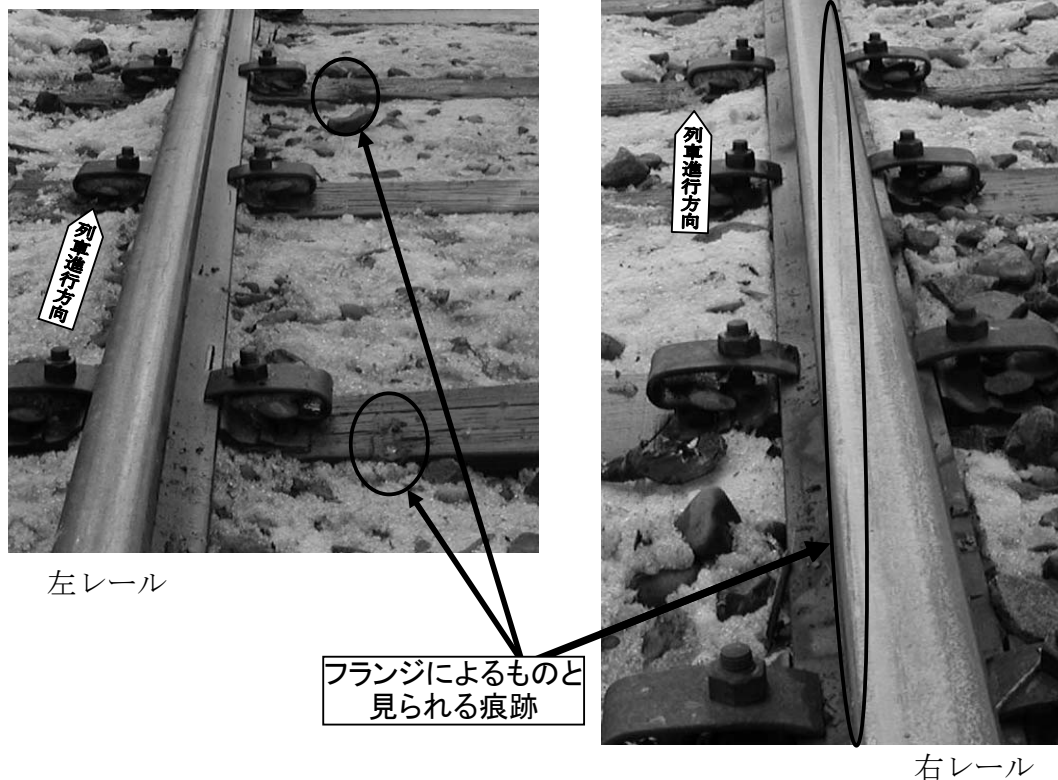
写真4 脱線による痕跡

深川駅起点65k266m（以下「深川駅起点」は省略。）から前方約39mにわたってまくら木及び締結装置が損傷した。

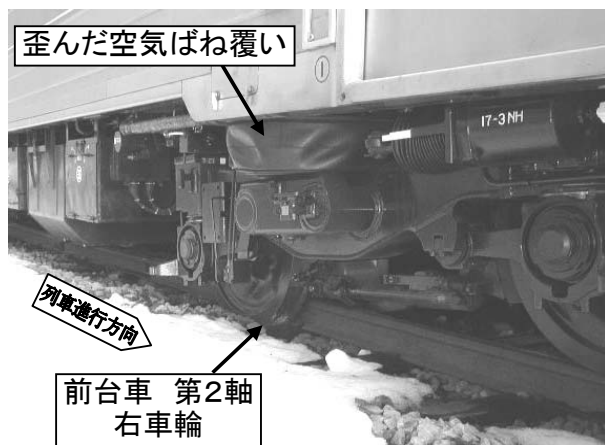
写真5 脱線の状況及び
車両の損傷状況

停止後、乗客の負傷の有無を確認し、添乗していた保線係員に停止した位置の確認を依頼した。転動防止の手配をとり、本件列車の状況を確認したところ、消火器の覆い蓋が損傷し、前台車第2軸が右へ脱線していたので、このことを本社の輸送指令に会社の携帯電話で連絡した。

旅客乗降口の床面、空気ばね覆い、消火器の覆い蓋等が損傷した。
