鐵道事故調查報告書

Ⅱ 西日本旅客鉄道株式会社津山線玉柏駅～牧山駅間 列車脱線事故

鉄道事故調査報告書

事故種類：列車脱線事故

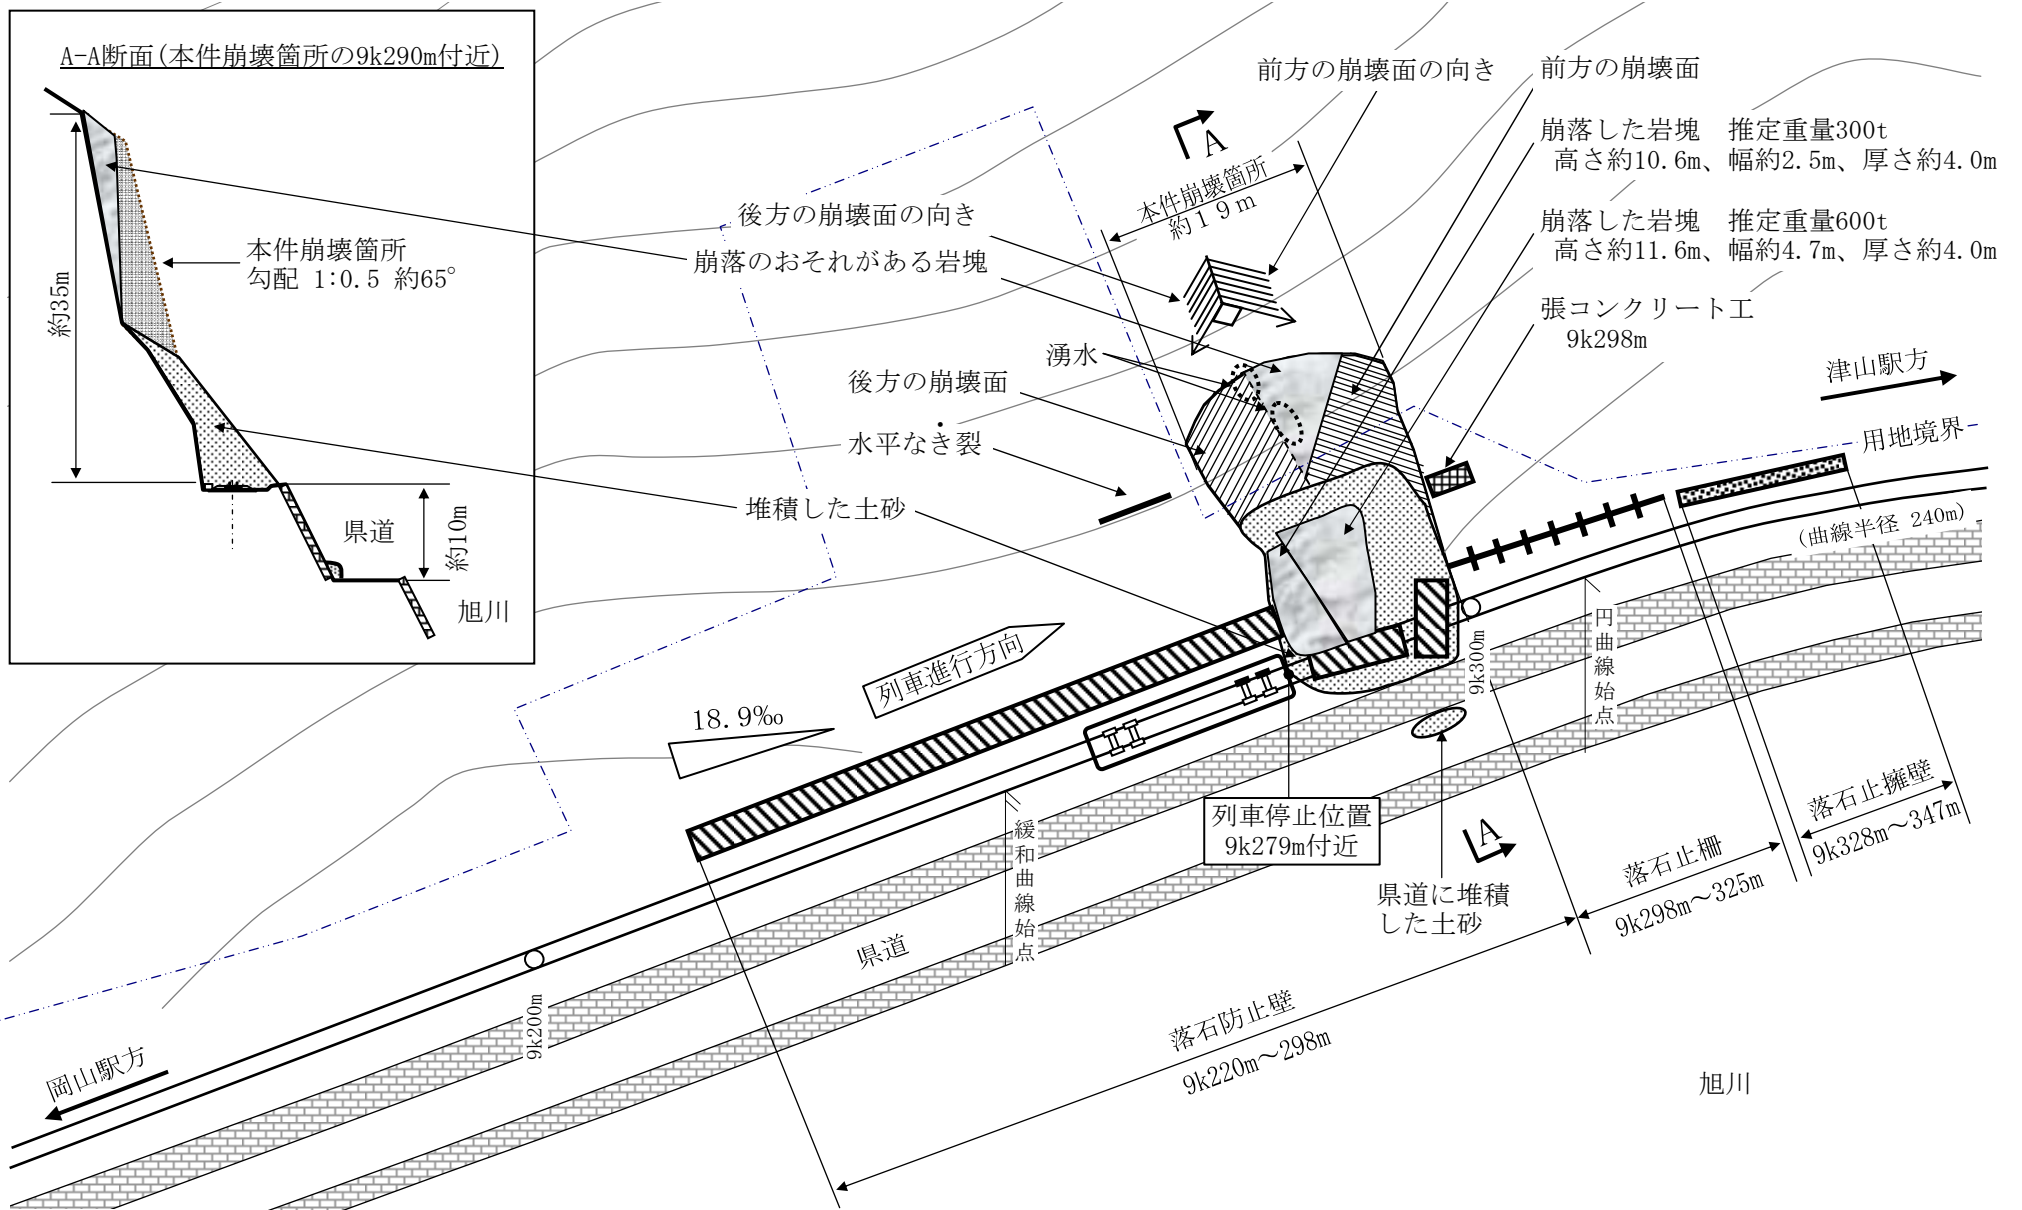
付図3 事故現場略図

- (1) 同社の津山線は単線で、事故現場付近の線路は、旭川に沿った標高200～400mの山地の比較的急な斜面を切り取って敷設されており、その右側の約10m下方に県道が平行している。
- (2) 事故現場付近は直線と半径240mの右曲線を結ぶ緩和曲線中で、18.9‰の下り勾配である。
- (3) 本件崩壊箇所及びその前後の線路左側には落石防止壁（岡山駅起点9k220m～298m。以下「岡山駅起点」は省略。）、落石止柵（9k298m～325m）及び落石止擁壁（9k328m～347m）がそれぞれ設置されている。また、9k298mに張コンクリート工が施工されている。

- (1) 本件列車の事故後の停止位置は、先頭が9k279m付近であり、前台車全2軸の左車輪がレール頭頂面より約10cm浮き上がった状態で脱線していた。なお、レール及び木まくら木上等には脱線したことによる痕跡は見られなかった。
- (2) 崩落した岩塊によりレール及び木まくら木等が9k257m付近から前方約71mにわたり損傷し、落石防止壁が9k280m付近から前方約18mにわ

- (3) 本件崩壊箇所は、線路からの高さ約35m、平均勾配は1:0.5（約65°）の比較的急な勾配の斜面で、同社と岡山市の用地に跨っている。
 - (4) 崩落した岩塊を含む土砂の量は約400m³であり、9k279m～298m付近の線路内に堆積していた。さらに、その右側の県道に約2m³の土砂が堆積していた。
 - (5) 線路内に崩落した岩塊は大きく二つに割れ、一つは推定重量600tで、その大きさは高さ約11.6m、幅約4.7m、厚さ約4.0mであり、もう一つは推定重量300tで、その大きさは高さ約10.6m、幅約2.5m、厚さ約4.0mである。
 - (6) 本件崩壊箇所の9k290m付近に、ほぼ直交する2方向の平滑な崩壊面が見られた。進行方向前方の崩壊面の上部には、崩落の恐れがある逆三角形状でき裂のある岩塊が残っており、そのき裂から湧水が見られた。一方、後方の崩壊面は特に平滑で湿潤な状態にあり、その上部に湧水が見られた。また、これらの崩壊面の方向は、本件崩壊箇所付近に見られる節理の方向とほぼ一致している。
 - (7) 本件崩壊箇所付近の斜面で湧水が凍結している様子が見られた。
 - (8) 本件崩壊箇所の後方に隣接した斜面に、水平なき裂があった。
 - (9) 本件崩壊箇所上部付近における樹木の伐採、土地開発等周辺環境の変化は見られなかった。
- (付図3及び写真1、2、3参照)

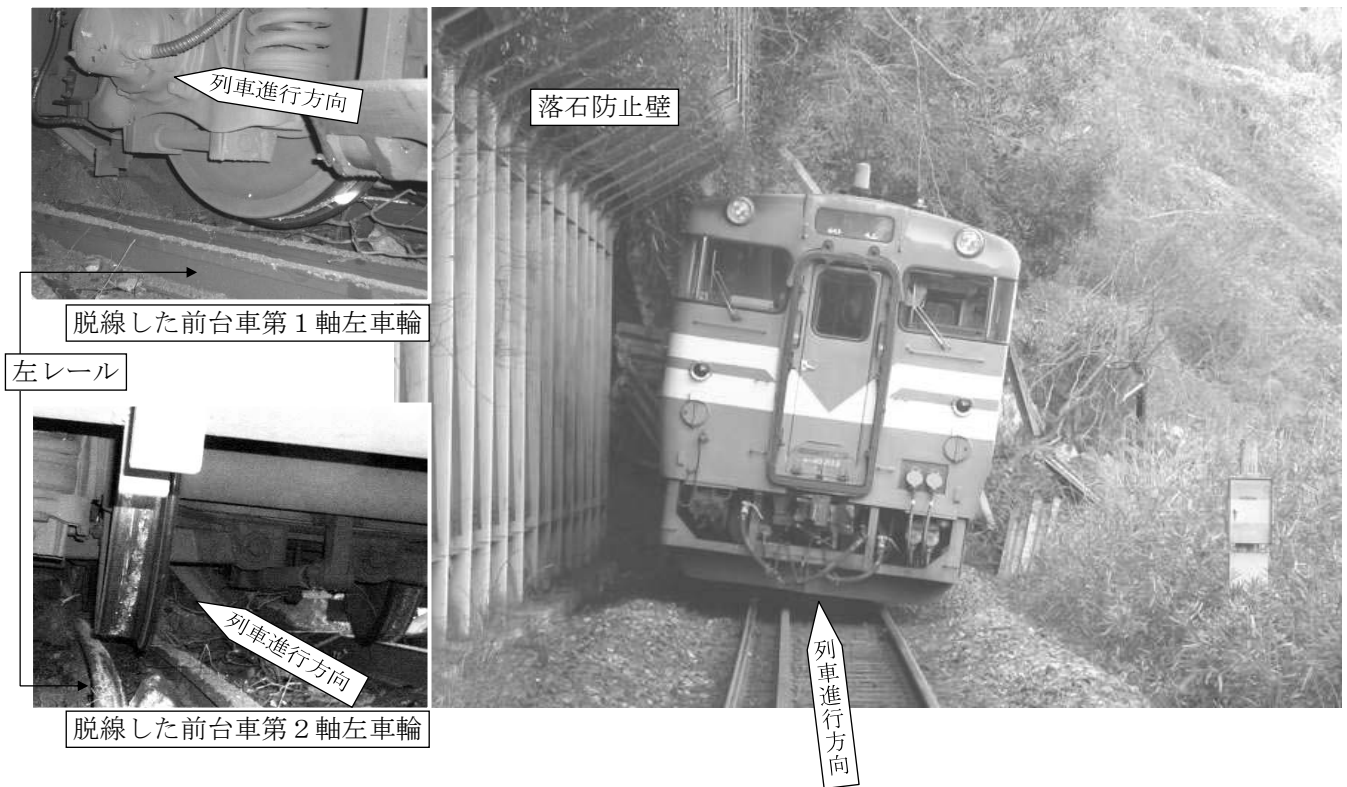
写真1 事故現場の状況 (1)

玉柏駅を定刻（7時00分）に発車し、速度約50km/hで惰行運転中、前方約100mの地点において、左側の斜面（以下「本件崩壊箇所」という。）から線路内に岩塊が崩れ落ちてくるのを認めたため、非常ブレーキを使用した間合わず、本件列車は岩塊にぶつかり停止した。

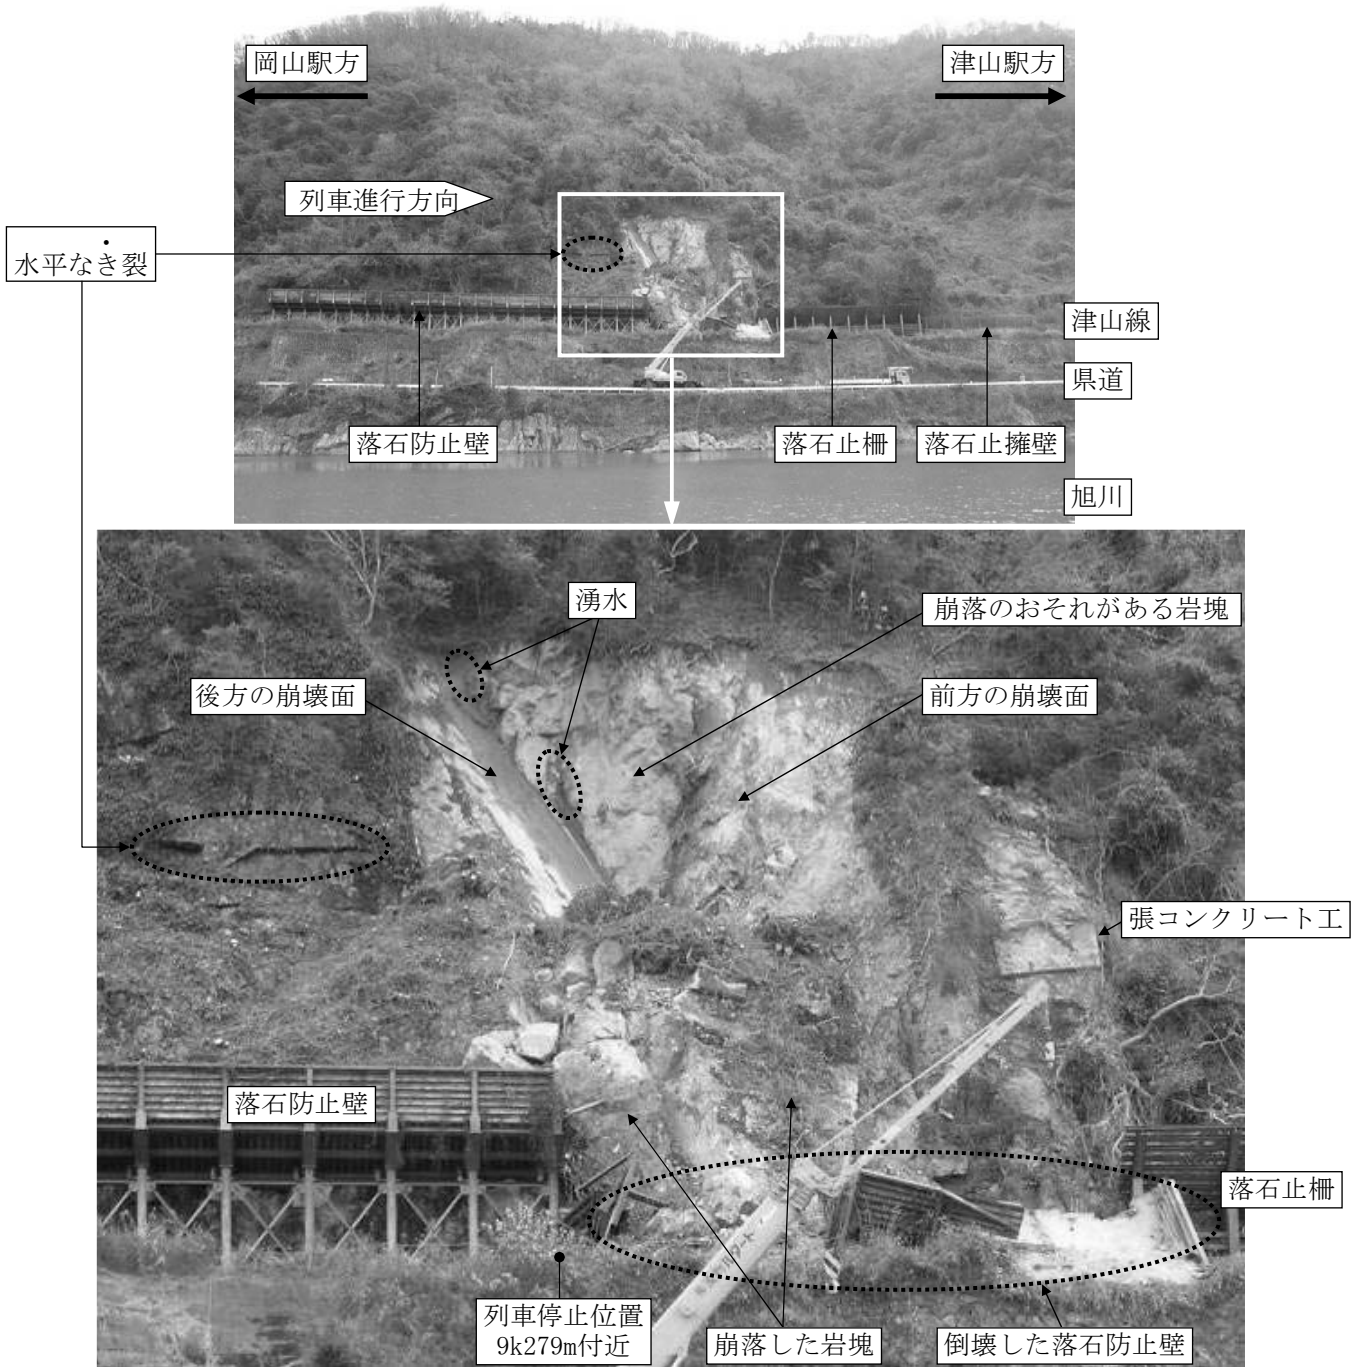
写真3 斜面崩壊の状況

2.6.3で記述したように、本件崩壊箇所は北向き斜面であり、節理が発達している。また、2.9(6)及び(7)で記述したように、本件崩壊箇所の崩壊面は平滑で湿

潤な状態にあり湧水が見られた。さらに、その付近で湧水が凍結している様子が見られた。

これらのことから、本件崩壊箇所における斜面崩壊は、岩盤内の節理に浸透した湧水が、長年にわたって凍結融解を繰り返したことにより節理を開口させるとともに、岩盤内に浸透する際に周囲を侵食して細粒分を流失させ、次第に開口部を拡げたことにより、節理をすべり面とする岩盤崩壊が発生したことによるものと考えられる。

- (1) 本件崩壊箇所の崩落のおそれがある岩塊を取り除いた後、本件崩壊箇所にロックボルト、落石防止網及び落石止柵を設置した。
- (2) 本件崩壊箇所の後方に隣接した斜面の水平なき裂については、根固工及びロックボルトを施工した。
- (3) さらに、本件崩壊箇所の後方の斜面で、落石のおそれがある岩が数ヶ所露出していることが判明したことから、ワイヤーネットを設置した。

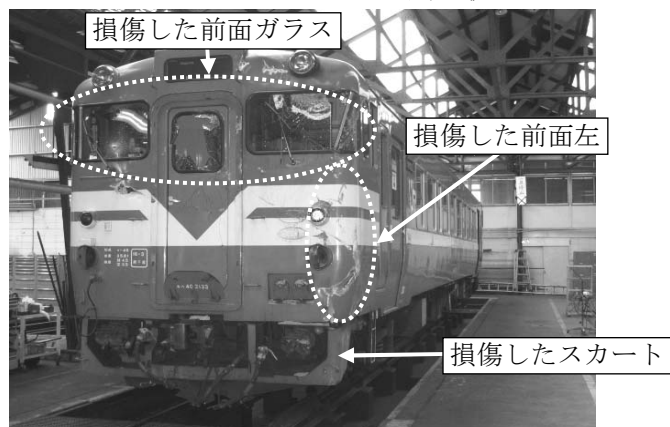
写真4 車両の損傷状況

前面ガラス及びスカート等が損傷した。
