鐵道事故調査報告書

I 東日本旅客鉄道株式会社五能線板柳駅～鶴泊駅間
列車脱線事故

鉄道事故調査報告書

事故種類：列車脱線事故

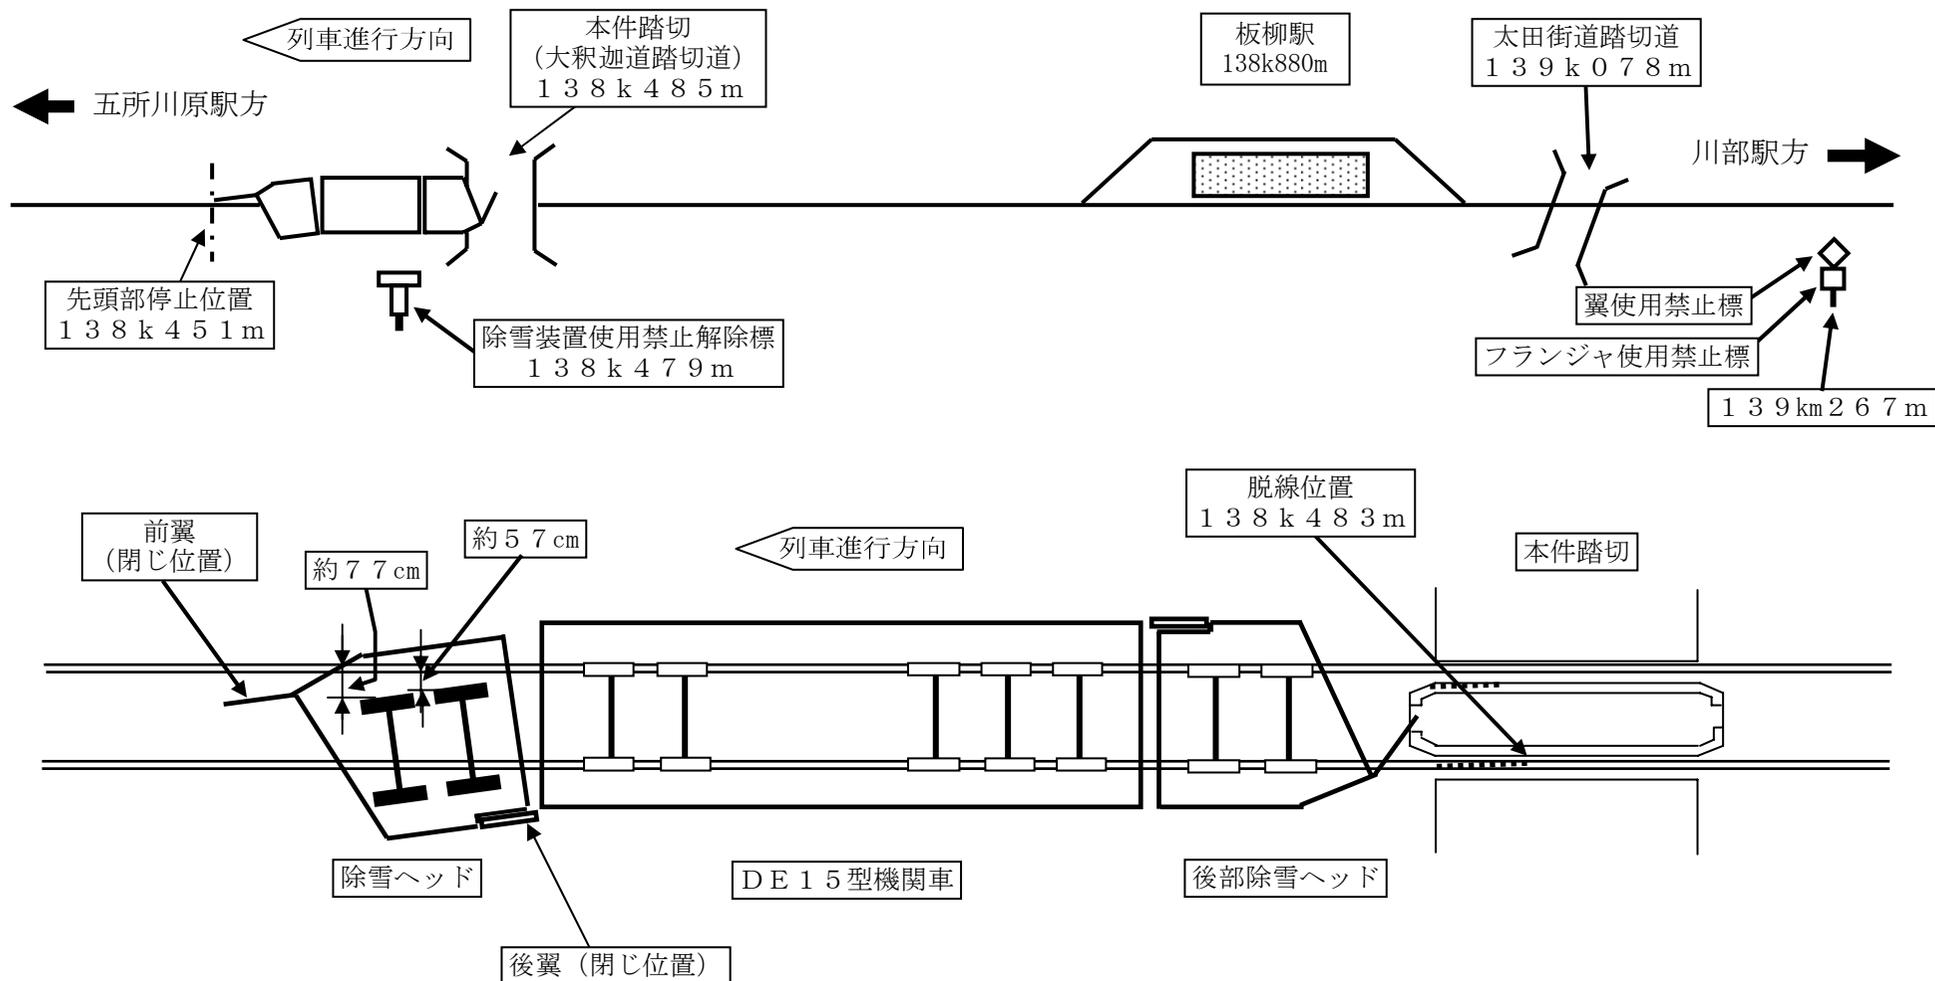
付図3 事故現場略図

7.7 cm、第2軸は約5.7 cm、それぞれ左へ脱線していた。

また、除雪ヘッドの車輪フランジによるものと見られる痕跡が、本件踏切の左レール頭頂面上（138 k 483 m付近から約2.0 mの間）及び右側のガードレール上（138 k 482 m付近から約1.4 mの間）にあった。

[凡例] は、脱線した車輪によるものと見られる痕跡

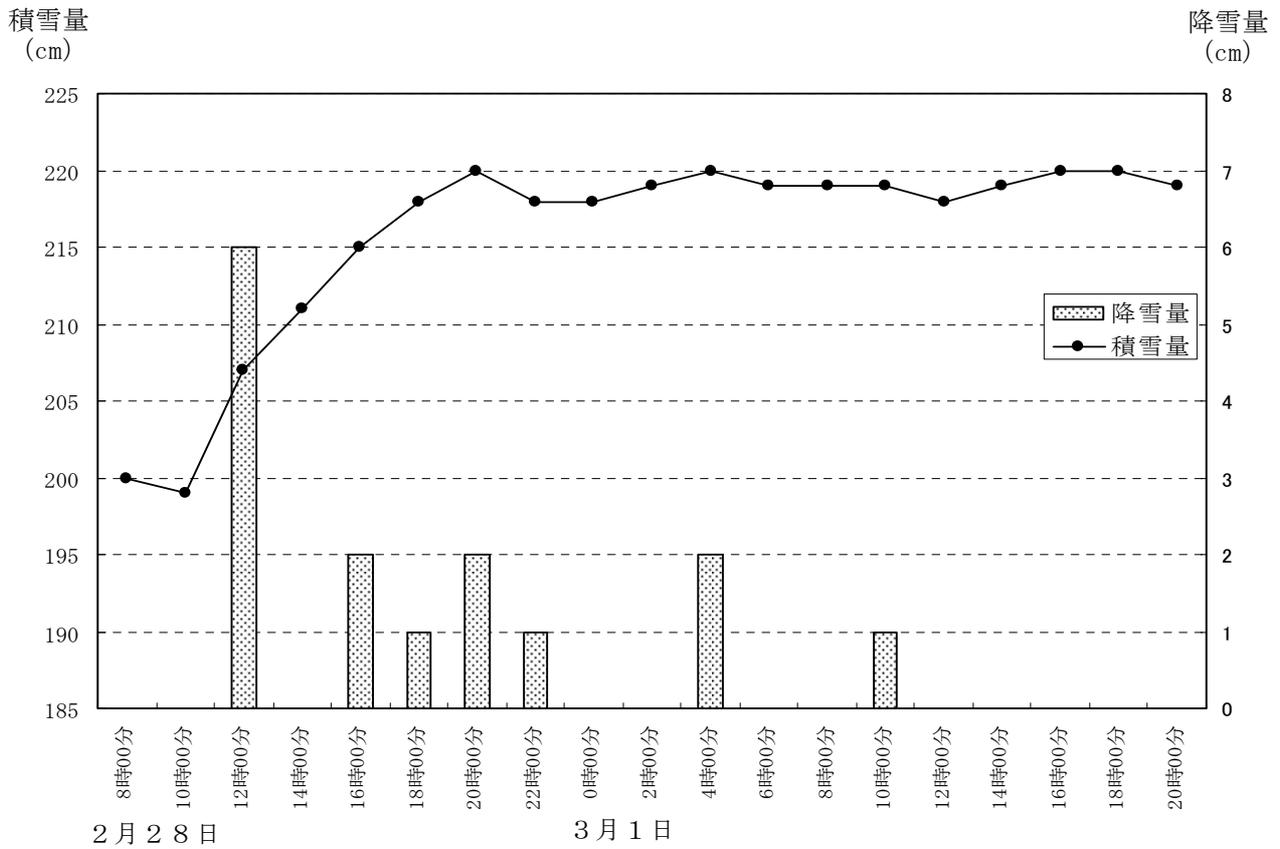
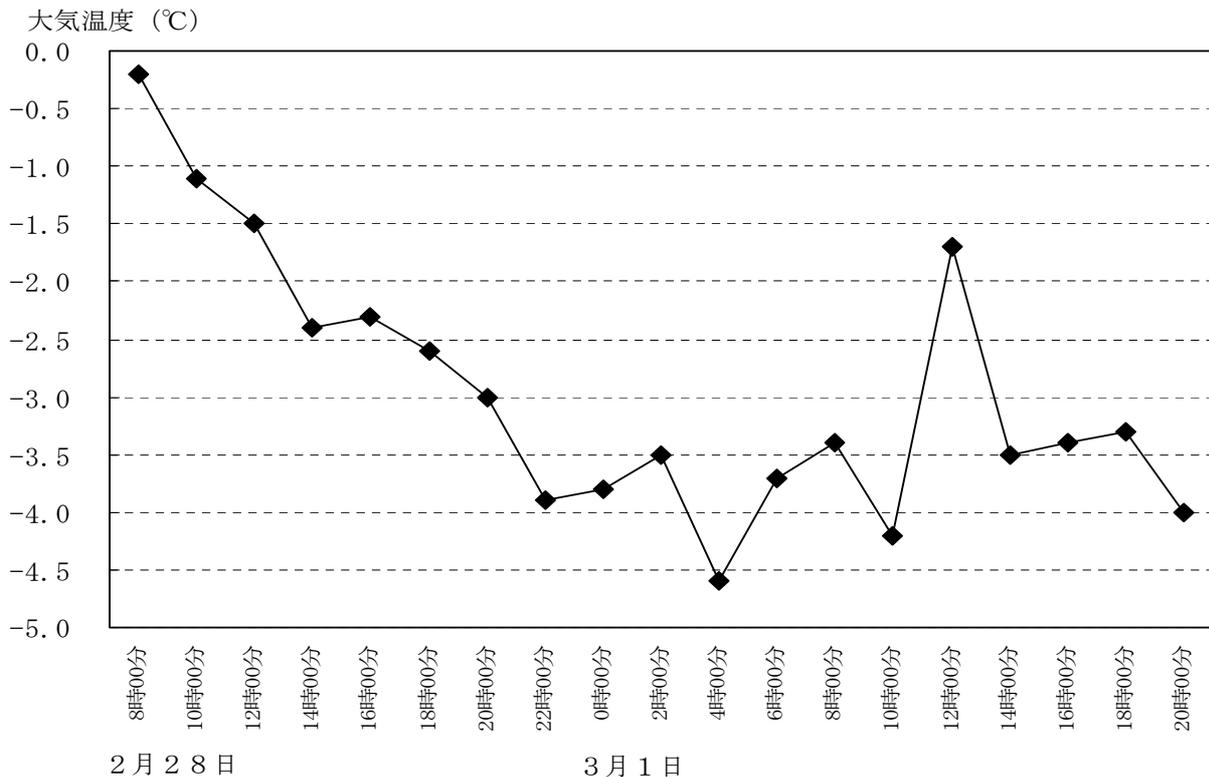
付図4 積雪量、降雪量及び気温の推移

五所川原駅に設置してあるプレダスによると、事故当日（3月1日）、0時から20時までの降雪量は3cmであり、事故当時は、降雪量は少なかったものの、事故発生約1時間30分前の20時の気温は-4.0℃と低い状況であった。

また、積雪量は、事故前日（2月28日）の10時00分ごろ（2.7.1に記述した本件踏切の除雪を開始した時刻）には199cmであったが、20時00分ごろには220cmと21cm増加し、その後は、218cmから220cm程度であった。

さらに、2.9に記述したように、事故発生約1時間30分前の20時の気温が-4.0℃であったことなど、前日（2月28日）から事故発生時までの気温が氷点下であったことから、本件踏切上で踏み固められた雪が氷のように硬くなったものと推定される。

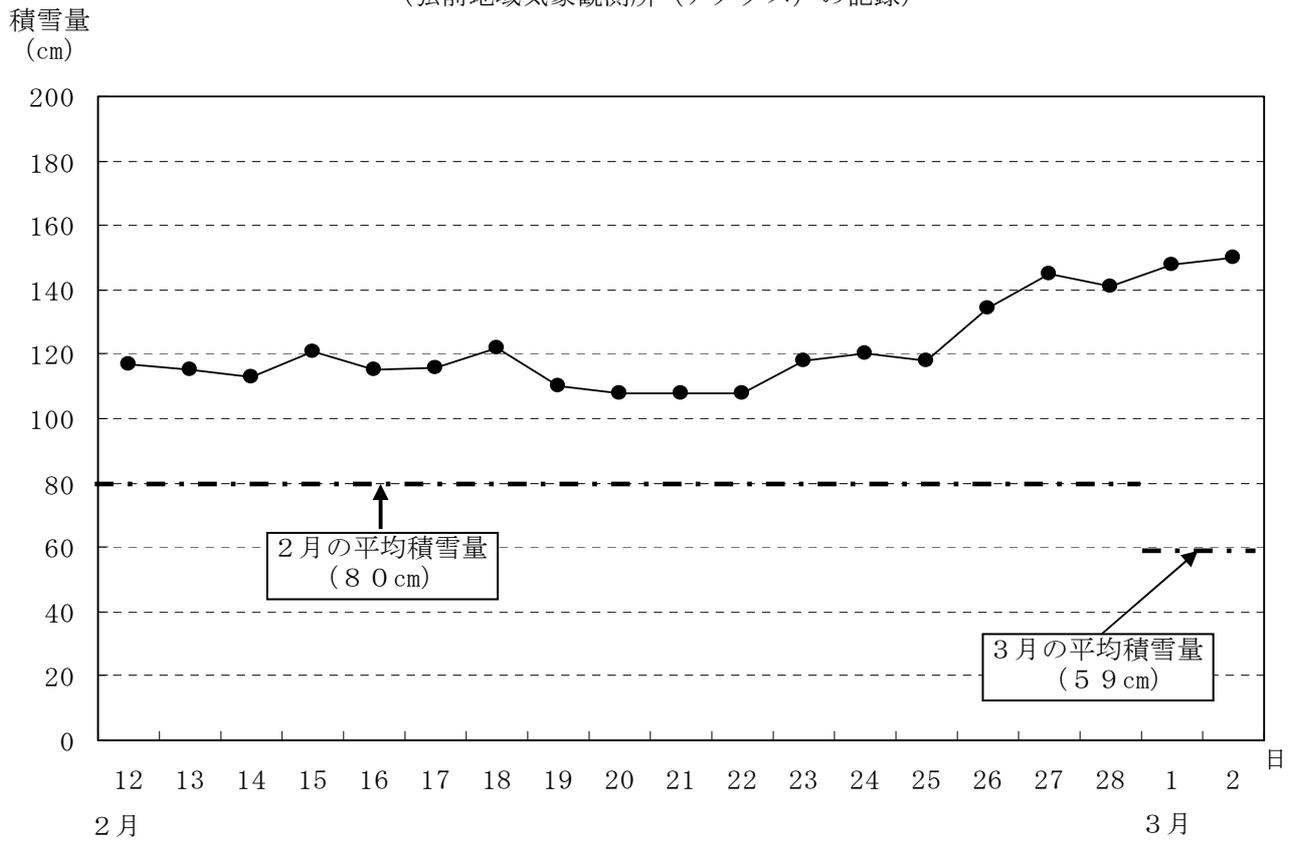
付図5 積雪量の推移

また、事故現場の南約9kmに位置する弘前地域気象観測所（アメダス）によると、事故当日（3月1日）、0時から20時までの降水量は9mmであった。また、2月25日の積雪量が118cmであったが、2月26日から積雪量が増加し始め、事故当日（3月1日）までに積雪量が30cm増加し、降水量の合計は44mmであった。

なお、弘前の2月及び3月の平均積雪量（昭和57年から平成12年までの19年間）は、それぞれ、80cm、59cmである。

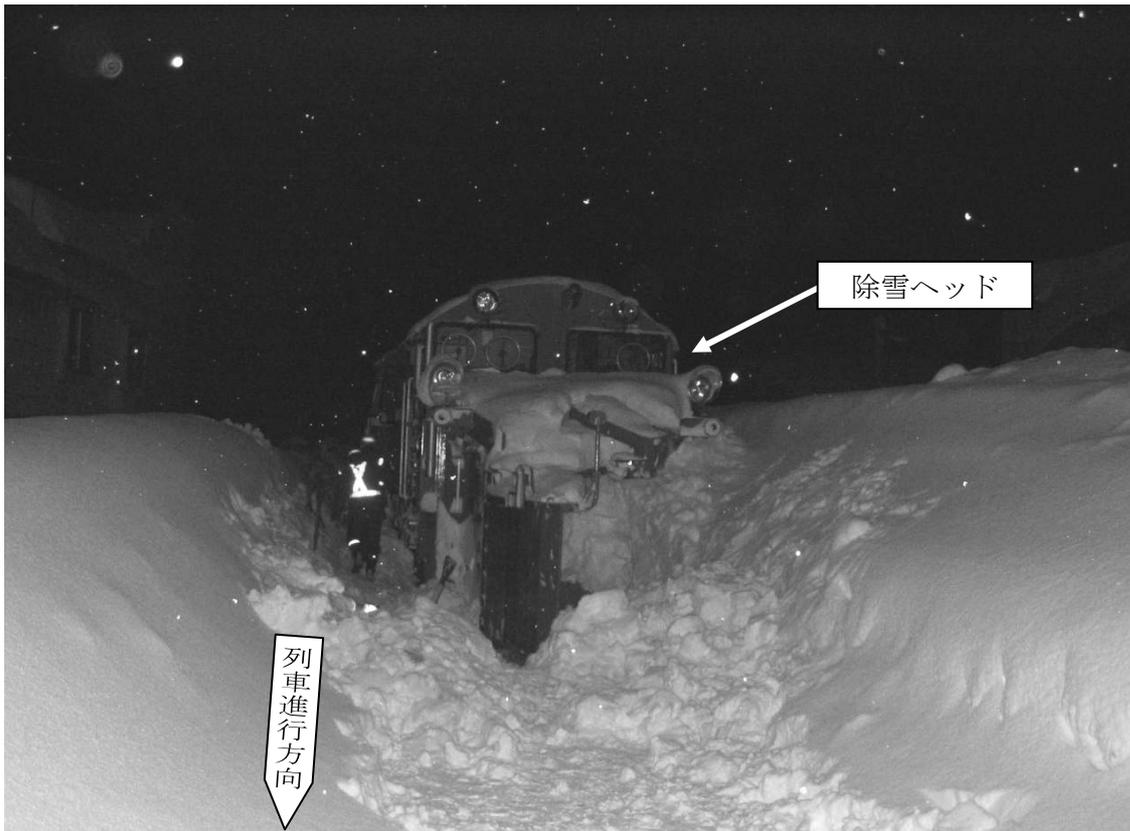
写真1 事故発生時の状況

板柳駅を出発後、本件踏切に入ったところ、「ガガガ」という音とともに「ガタガタ」というような細かい上下動を感じ、すぐ後に「ドン」と落ちる感じがした。その後、大きな振動もなく停止した。停止したとき、直線区間なのに左を向いているので脱線したと思った。

その後、センターから除雪ヘッドのフランジヤ、踏切の状態を確認するよう指示があり、それらを確認したところ、異常はなかった。また、本件踏切上には、厚さが約10数cmで「カチカチ」な、黒ずんだ氷のように硬くなった雪があった。

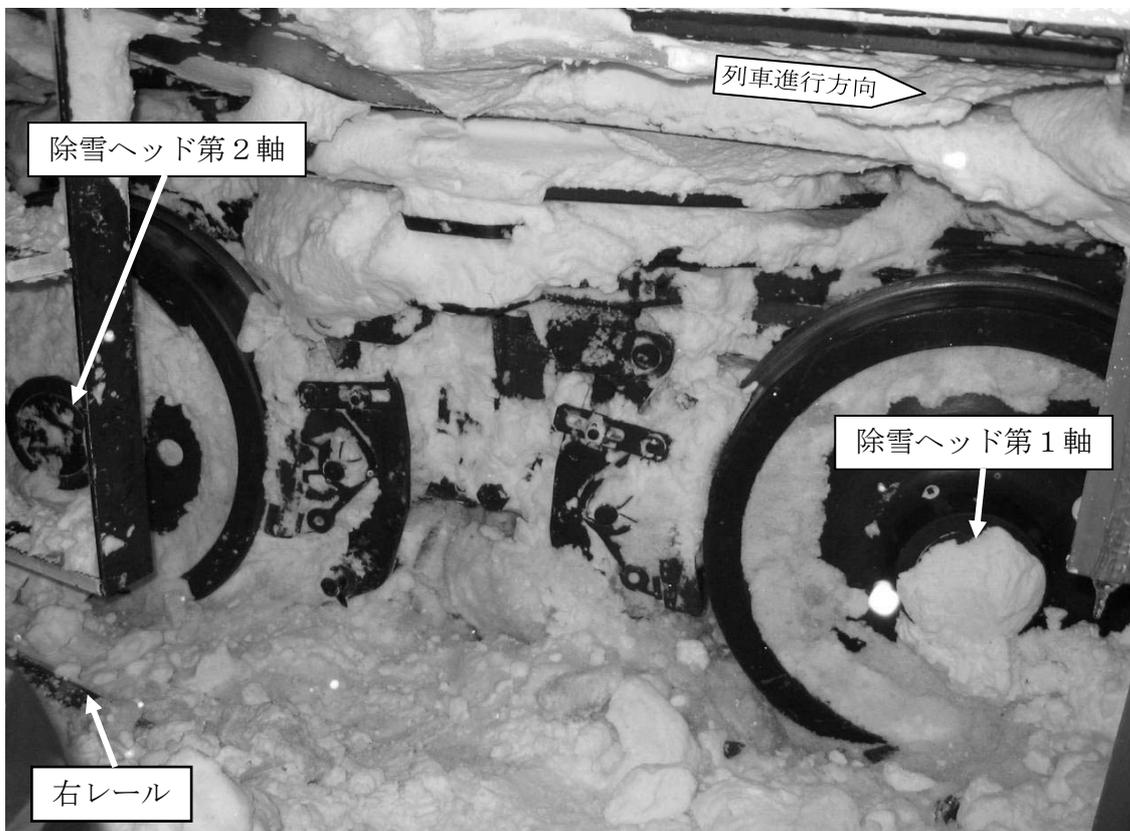
写真2 脱線の状況

なお、除雪ヘッドの床下には、大量の雪を抱き込んでいた³。

2.1の運転士、正操縦者及び副操縦者の口述から、本件列車の除雪ヘッドの車輪が本件踏切上の氷のように硬くなった雪に乗り上げたため、除雪ヘッド全2軸が左へ脱線したものと推定される。

なお、2.10.1に記述したことから、走行中に本件列車は、除雪ヘッド床下に大量の抱き込んだまま走行していたものと推定され、その抱き込み雪が除雪ヘッドを押し上げ輪重を減少させたことが、除雪ヘッドの車輪が雪に乗り上げることに関与した可能性が考えられる。

本事故は、床下に大量の雪を抱き込んだ本件列車の除雪ヘッドの車輪が本件踏切上の氷のように硬くなった雪に乗り上げたため、本件列車が脱線したことによるものと推定される。

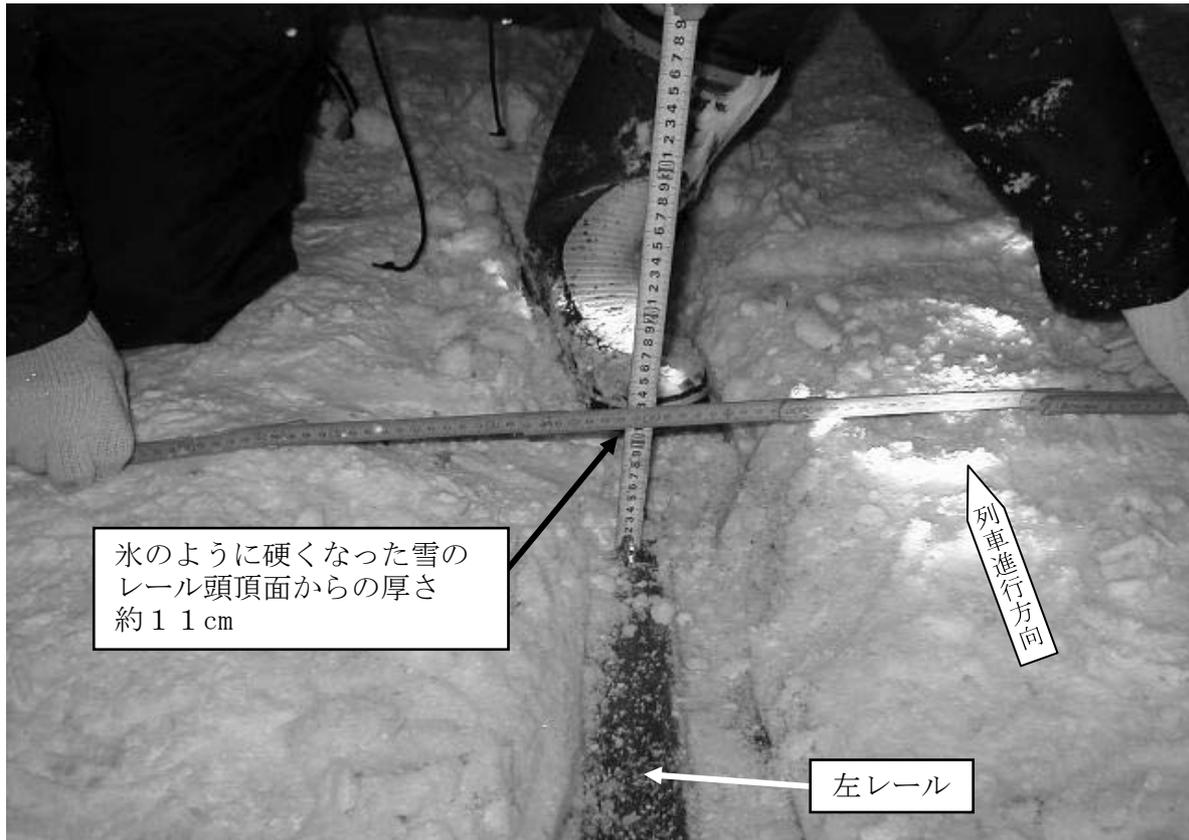
写真3 事故発生時の本件踏切の積雪状況

同社が事故発生後に本件踏切上の黒ずんだ氷のように硬い雪の厚さを測定したところ、約1.1 cmであった。

2.7.1に記述したように、本件踏切の除雪が前日（2月28日）から本事故が発生するまで長時間行われていなかったことから、本件踏切上に除雪後に積もった雪、及び本件踏切を通行する自動車により本件踏切上に持ち込まれた雪が自動車のタイヤで踏み固められたものと推定される。

なお、本件踏切上の雪が氷のように硬くなったことについては、本件踏切の除雪が長時間行われていなかったため、除雪後に積もった雪及び自動車により本件踏切上に持ち込まれた雪が自動車のタイヤで踏み固められ、さらに、気温が低かったことから、その雪が氷のように硬くなったことによるものと推定される。

踏切道上の除雪は、人力による作業に頼っているため、大雪の場合、除雪が間に合わなくなることがあることから、降雪量、気温等の気象状況を考慮し、列車等を運行する前に踏切道の巡回を行い、必要に応じて除雪をする、あるいは自動車交通量が多く、列車等が長時間運行していない踏切道を重点的に除雪することが望ましい。

本事故後、同社の秋田支社では、踏切道を含み、除雪列車の除雪装置使用禁止区間では、部外能力（外注での人力による除雪作業）及びMR（踏切道の直前まで除雪する等）を活用し、除雪回数を増やすなど、除雪をきめ細かく実施する等の対策を策定し実施した。
