## 鉄 道 事 故 調 査 報 告 書

X 九州旅客鉄道株式会社長崎線市布駅～肥前古賀駅間  
鉄道人身障害事故

# 鉄道事故調査報告書

事故種類：鉄道人身障害事故

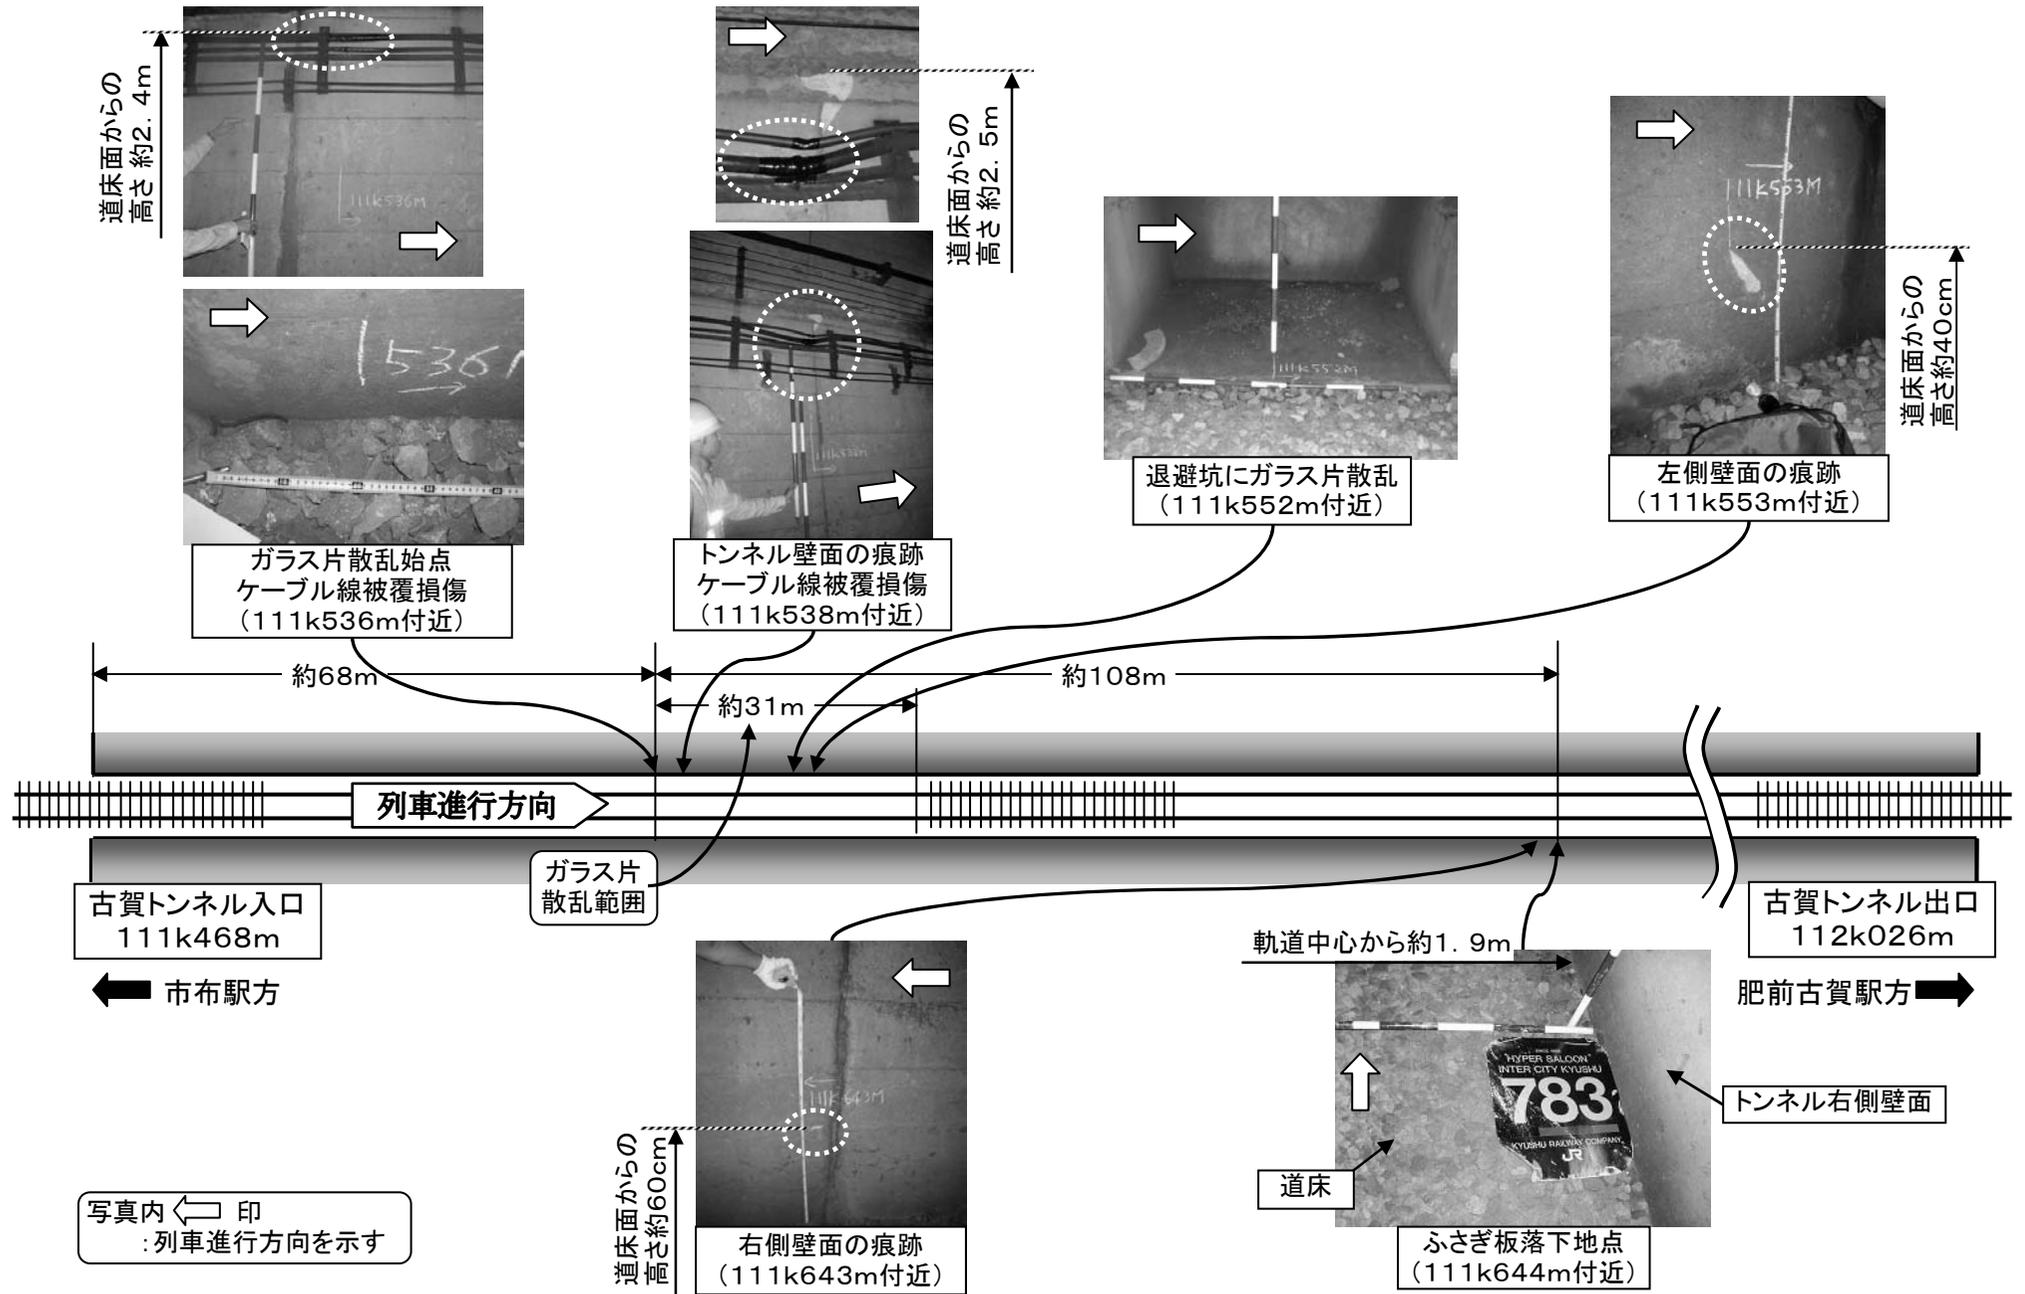
付図3 事故現場の状況（古賀トンネル内部）

古賀トンネルの壁面に設けられた通信ケーブルの被覆が、鳥栖駅起点111k536m付近(以下「鳥栖駅起点」は省略。)及び111k538m付近で損傷していた。

- (1) 古賀トンネル内の 1 1 1 k 5 3 6 m 付近から前方約 3 1 m にわたりガラス片が散乱していた。
- (2) 1 1 1 k 5 3 8 m ~ 6 4 3 m 付近の古賀トンネル壁面に、脱落したふさぎ板が衝突して生じたと思われる痕跡が点在していた。
- (3) 1 1 1 k 6 4 4 m 付近の古賀トンネル右側壁面直下に脱落したふさぎ板が落下していた。

なお、2.3.1、2.7.1(2)の記述から、ふさぎ板は、本件列車が古賀トンネルに進入した直後に車体から脱落したものと推定される。

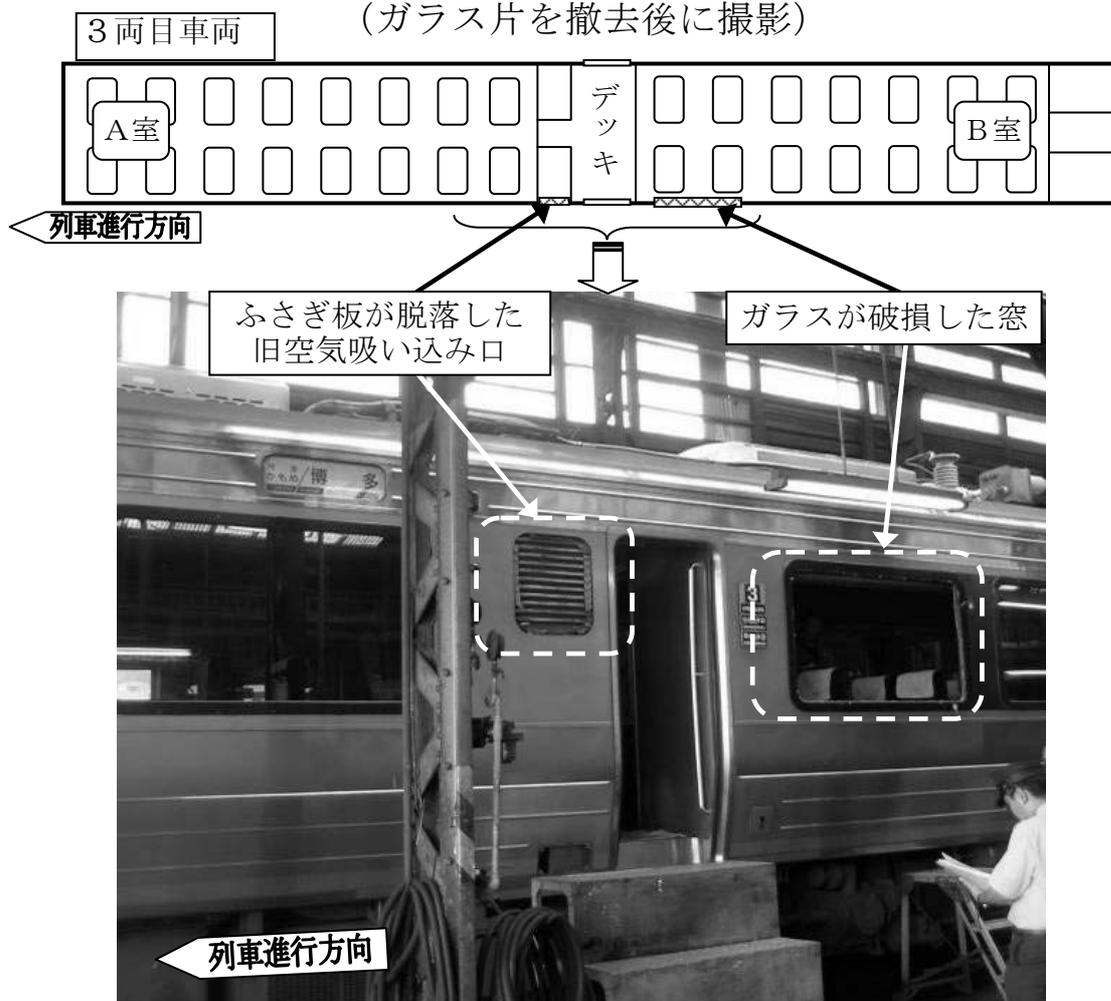
写真1 車両の損傷状況  
(ガラス片を撤去後に撮影)

(1) 3両目B室の左側1、2列目座席部分の窓ガラス(内側・外側とも厚さ5mmの強化ガラスを用いた複層ガラス)1枚が破損し、その窓枠の後部寄りが損傷していた。

ガラス片は左側1～3列目の座席部分と通路に多く散乱し、右側1～3列目、4列目両側の座席等にも散乱していた。5列目座席からB室の後部寄りまでにも少量ずつ飛散していた。

(2) 3両目左側面中央部、乗降口戸袋部分にある開口部(冷房装置の改良工事まで空気吸い込み口として使われていたものである。以下「旧空気吸い込み口」という。)に取り付けられていたふさぎ板が脱落していた。

2.1(3)に記述した乗客の口述及び2.3.1、2.7.1(1)の記述から、本件列車が古賀トンネルに進入した直後に、3両目車体左側面の旧空気吸い込み口に取り付けられていたふさぎ板が、使用されていたリベットが破断したため、車体から脱落し、その後方に位置する3両目B室の左側1、2列目座席部分の窓ガラスに当たったことにより、ガラスを破損させたものと推定される。

破損したガラスは、強化ガラスであったため細かい破片となって客室内に飛散し、これを受けた乗客が手、顔等に切り傷を負ったものと推定される。

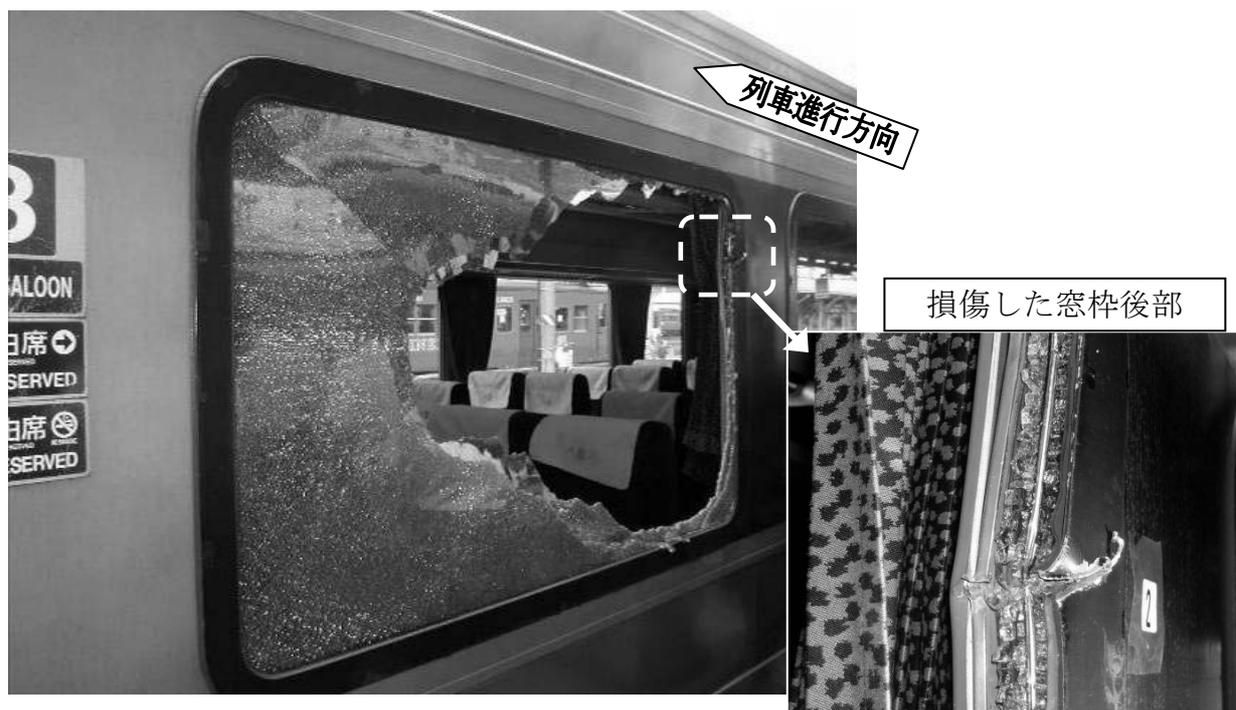
写真2 窓ガラスの破損状況

諫早駅を定刻（9時23分）に発車後、車内巡回のため1両目まで行き、改  
札等を行いながら4両目の乗務員室に戻った。その後、肥前古賀駅付近を走行  
中に、乗客から「前の方の車両でバーンという大きな音がした」との通報を受  
け、急行したところ、3両目B室の左側1、2列目座席部分の窓ガラスが割れ  
ており、周辺の座席や床面にガラス片が散乱していた。

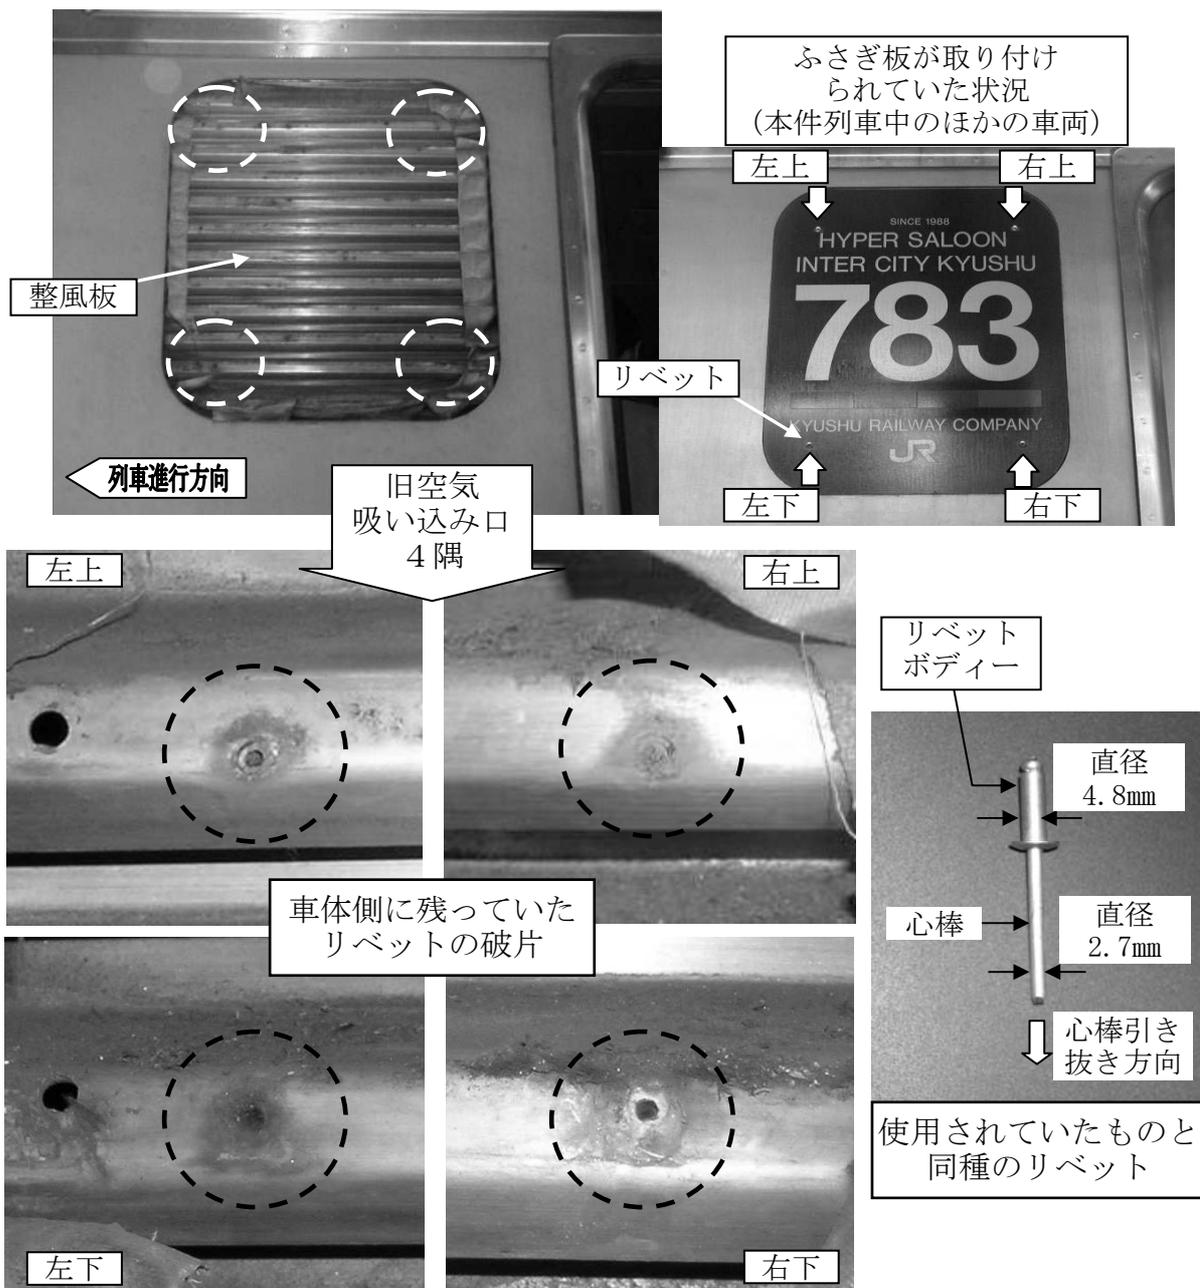
写真3 旧空気吸い込み口の状況

- (1) ふさぎ板は、平成6年6月の本件列車車両のリニューアル工事の際に、平成5年5月に行われた冷房装置の改良工事に伴い不要となっていた旧空気吸い込み口を覆うために取り付けられたもので、幅約49 cm、高さ約57 cm、厚さ3.2 mmの鋼板製で質量は約6.6 kgであった。
- (2) ふさぎ板は旧空気吸い込み口の整風板（ステンレス鋼板製厚さ1.5 mm）に、アルミニウム合金（JIS A5154）製の直径4.8 mmのブラインドリベット<sup>1</sup>（以下「リベット」という。）4本で取り付けられていた。  
リベット止め作業においては、リベットの傾きや締結される母材同士あるいはリベットとの間の密着不良によって適正な締結ができなかったり、下穴の精度や仕上げの不良などによってリベットの成形不良が生じる場合があり、注意が必要であるが、本件列車のリニューアル工事の場合、リベットの下穴及びリベット止め作業についての標準は定められていなかった。
- (3) ふさぎ板については、全般検査、重要部検査等の点検・検査作業に使用する「上廻り検査確認表」に結果等を記載する項目がなく、外観検査以外には点検・検査の対象となっていなかった。

- (1) 脱落したふさぎ板は、取付状態での右下（以下単に「右下」「左上」などと記述する。）の角部が表側に折れ曲がり、き裂が生じたほか、全体に擦過痕があった。
- (2) 脱落したふさぎ板の取り付けに使用されていたリベットは 4 本全てが破断しており、脱落したふさぎ板及び 3 両目の旧空気吸い込み口の整風板には、破断したリベットの頭部と胴体部がそれぞれ残っていた。ふさぎ板に残っていたリベットの頭部には緩み等の外観上の変状はなかった。
- (3) リベットの破断面は、4 本のうち左下と右上の 2 本は全体が褐色に変色しており、破断面全体が金属色を呈していたのは右下の 1 本だけで、左上のリベットは破断面の一部に金属色の部分が残っていた。
- (4) 同社は本事故後、同型車両全車のリベットを一斉点検したが、その結果、ふさぎ板 2 枚についてそれぞれ各 1 本、緩みによるがたつきがあったが、それ以外に異常は認められなかった。

2.7.2(3)に記述したように、脱落したふさぎ板の取り付けに使用されていた4本のリベットのうち左下と右上の2本のリベットは、破断面全体が褐色に変色していたことから、本事故発生以前に既に破断していたものと推定される。

2.5.3(2)に記述したようにリベット止め作業時に不具合が生じる場合が考えられることから、列車同士のすれ違いやトンネル走行時の圧力変動による繰り返し荷重により、き裂が生じ、進行してリベットが破断した可能性が考えられる。

一方、左上のリベットは破断面の一部に金属色の部分が残っていたことから、完全には破断していなかったと考えられるが、健全な状態ではなく、トンネル走行時の圧力変動の荷重によって破断したものと考えられる。

その結果、ふさぎ板は、右下のリベットのみで支えられた状態となり、左及び上部の拘束を失って車体から剥がれ始め、右下のリベットに過大な荷重がかかって破断したため、車体から脱落したものと推定される。

- (1) 本件列車のふさぎ板のように、形状、質量が大きな部品をリベットで車体外部に取り付ける場合は、強度検討に加えて、取付作業及び取付状態の管理の面において考慮すべき点を併せて検討し、リベットの本数、種類などを決定すること。  
なお、取付状態の管理が容易な他の取付方法を検討することも重要である。
- (2) 本事故のように、列車の走行中に事故が発生し、その状況が判明していない場合においては、事故が発生した区間を通過する列車の運行を一時中止する等の措置を講じ、調査及び点検を行って、列車の運行の安全に支障がないことを確認した上でなければ通常の運行を再開しないこと。

- (1) 本件列車及びこれと同型の車両の旧空気吸い込み口のふさぎ板を全て取り外し、溶接で取り付ける構造に変更して、新たに取り付けた。
- (2) 落下防止点検対象部品をリストアップして、総点検を行うとともに、全般検査及び重要部検査におけるチェックリストを作成し、点検を実施することとした。
- (3) 異常時の対応について、講ずべき措置を同社の通達により周知し、同社の「運転事故並びに災害応急処理標準」に記されている運転事故発生時の速報体制、列車防護及び救援要請等の規定について、追加的に講ずべき措置を規定する改訂を行い、周知した。

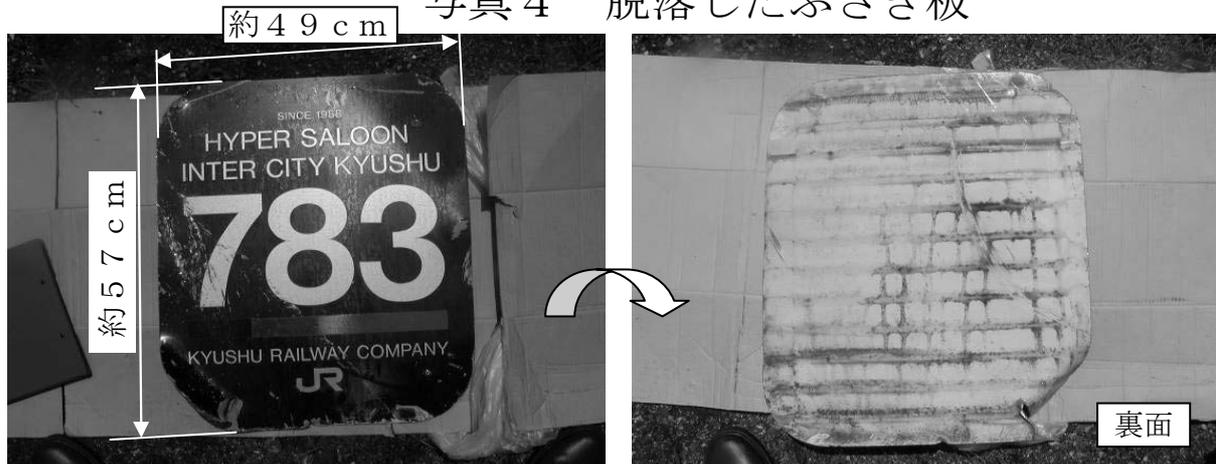
写真4 脱落したふさぎ板

2.7.2(2)の記述のように、脱落したふさぎ板には既に破断していたとみられるリベットについても頭部が残っており、外観上はリベット部分には変状がみられなかった。このことから、外観からではリベットの緩み、破断等を発見するのは困難であると考えられるため、部品の浮きや剥がれを点検することにより、取付状態を検査すること

本事故は、本件列車の車体側面の旧空気吸い込み口に取り付けられていたふさぎ板が、取り付けに使用されていたリベットの破断により車体から脱落し、トンネル内を走行中の本件列車の窓ガラスに当たり、ガラスを破損させたため、ガラスの破片を受けた乗客が負傷したことによるものと推定される。

リベットが破断したのは、トンネル走行時の圧力変動等による繰り返し荷重により

リベットにき裂が生じ、進行したことによる可能性が考えられる。

本件列車のふさぎ板のように、形状、質量が大きな部品をリベットで車体外部に取付ける場合には、荷重に対する強度検討に加えて、適正な締結が得られない場合があること及びリベットの点検が困難であることを考慮して、リベットの使用本数の検討及び種類の適切な選択を行うことが必要である。また、溶接等、取付状態の管理が容易な取付方法を検討することも重要である。
