## 鐵道事故調査報告書

Ⅱ 秩父鉄道株式会社秩父本線永田駅～武川駅間  
列車脱線事故（踏切障害に伴うもの）

# 鉄道事故調査報告書

平成18年6月29日

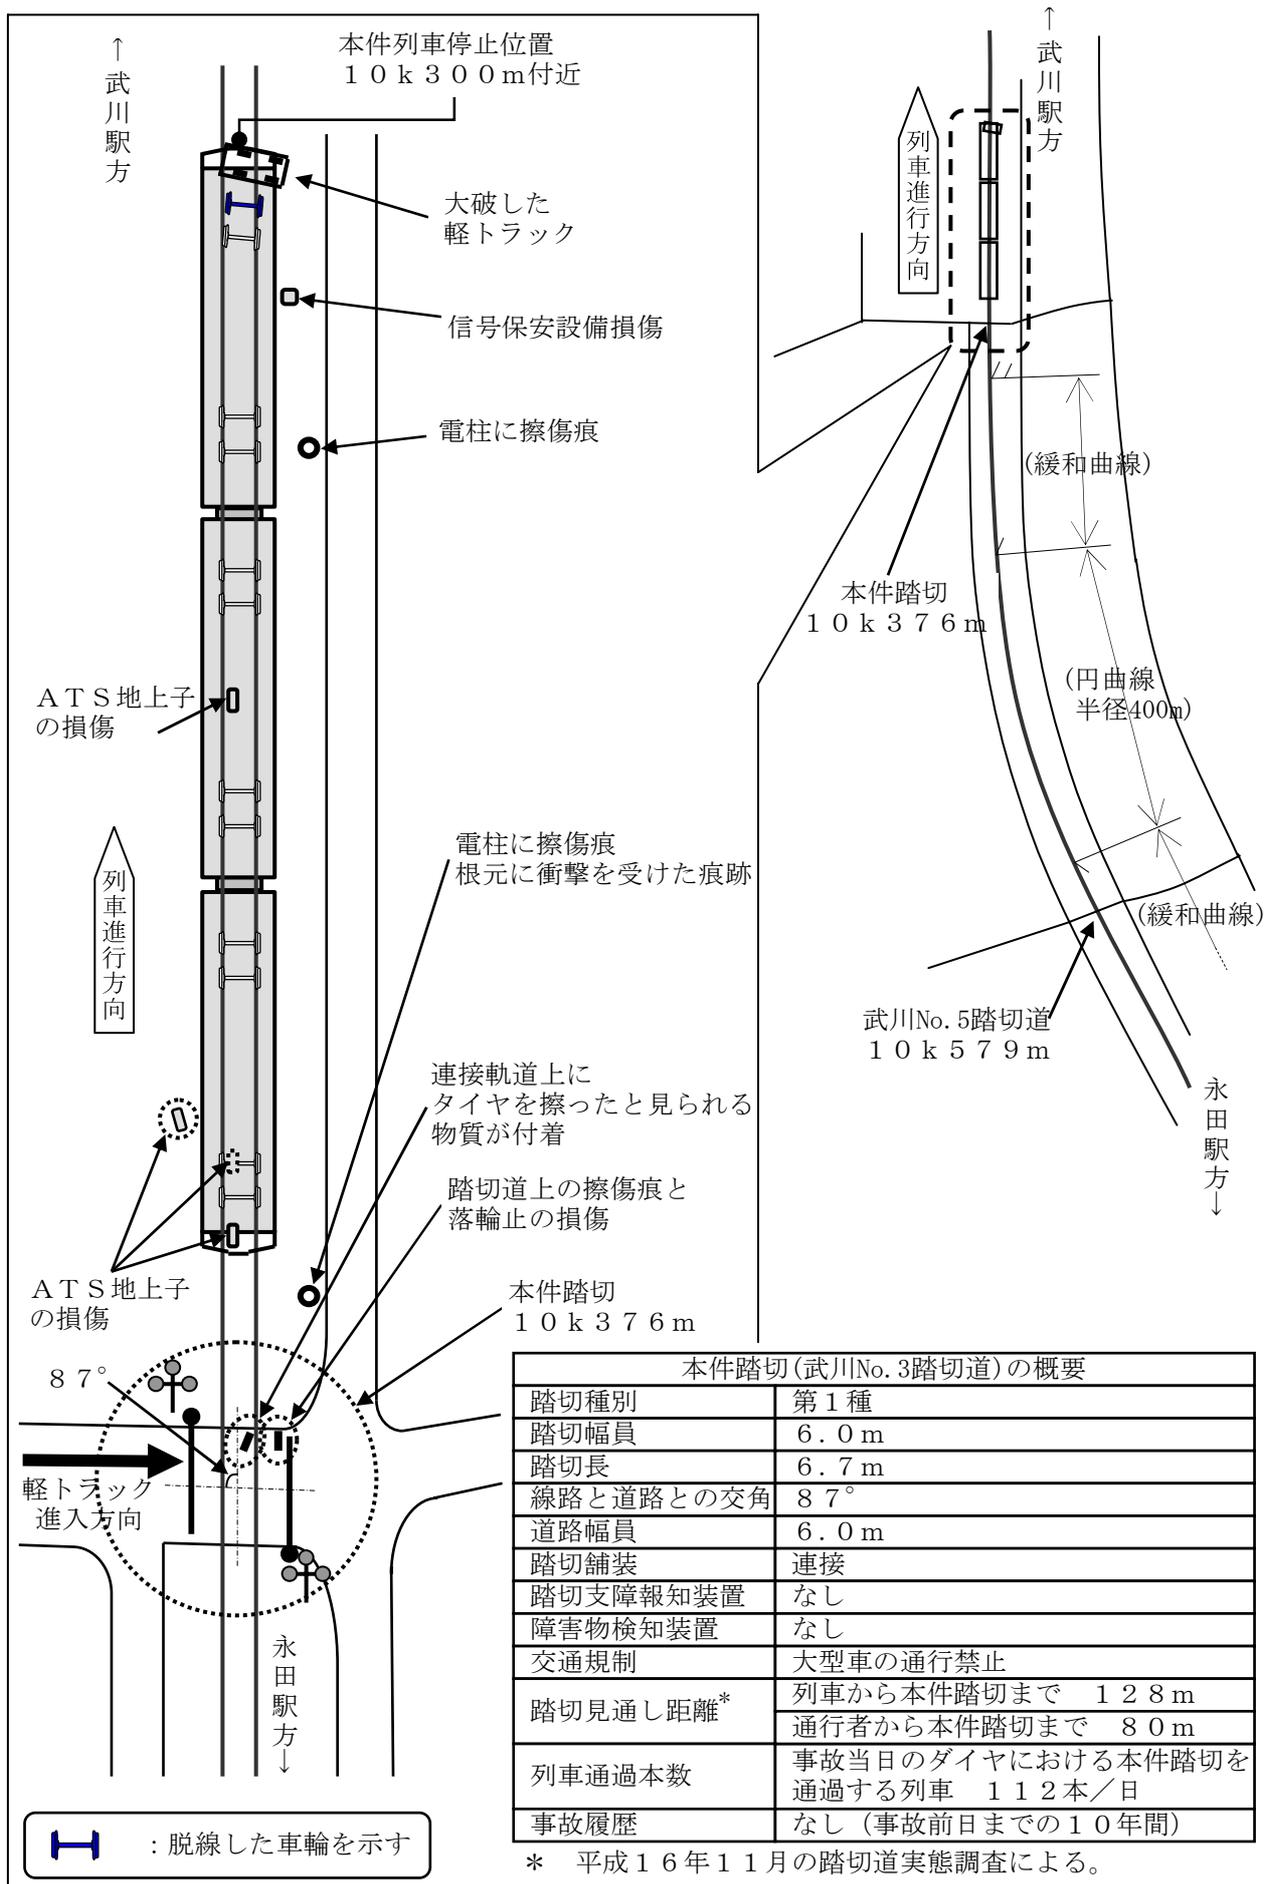
付図3 事故現場略図

まくら木、ATS地上子等が損傷した。

本件踏切は、半径400mの右曲線の終点から20.5m前方に設置されている。踏切路面等（接続軌道、落輪止等）には、軽トラックによると見られる痕跡があった。

停止した本件列車の1両目の前台車に、大破した軽トラックが巻き込まれていた。本件踏切から本件列車が停止した地点までのまくら木、ATS地上子、電柱等に軽トラックによると見られる痕跡が続いていた。

本件踏切が半径400mの右曲線の終点から20.5m前方にあるため、軽トラックが本件踏切の右側の遮断かんに阻まれて停止していた場合、本件列車からその軽トラックを見通せるのは、2.6.1の踏切道実態調査の結果のとおり、本件踏切の手前128m前後からであった。

本件踏切(武川No.3踏切道)の概要	
踏切種別	第1種
踏切幅員	6.0 m
踏切長	6.7 m
線路と道路との交角	87°
道路幅員	6.0 m
踏切舗装	連接
踏切支障報知装置	なし
障害物検知装置	なし
交通規制	大型車の通行禁止
踏切見通し距離*	列車から本件踏切まで 128 m
	通行者から本件踏切まで 80 m
列車通過本数	事故当日のダイヤにおける本件踏切を通過する列車 112本/日
事故履歴	なし(事故前日までの10年間)

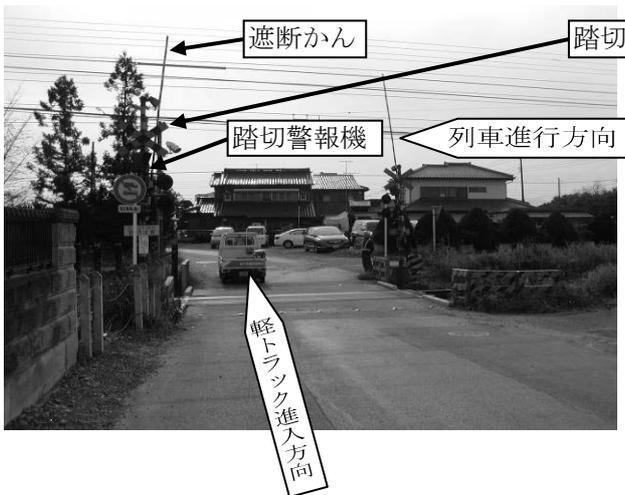
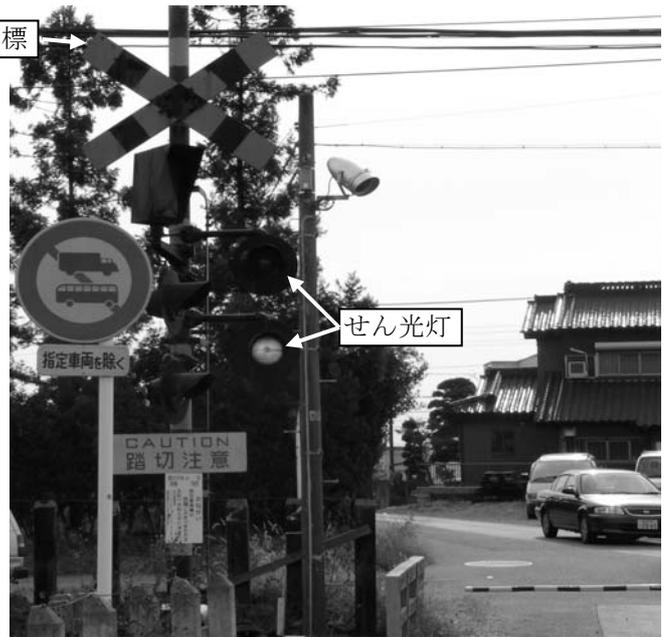
# 写真1 本件踏切の状況

踏切の位置	熊谷駅起点10k376m（以下「駅起点」は省略。）
踏切種別	第1種踏切道（踏切遮断機及び踏切警報機が設置されている踏切道）
踏切の遮断方式	全遮断（道路の幅員全体を遮断する方式）
単・複線の別	単線
踏切幅員	6.0m
踏切長	6.7m
障害物検知装置	なし
踏切支障報知装置（押しボタン）	なし
列車からの見通し距離*	128m

本件踏切の右側の踏切遮断機には、踏切内から車両が脱出する際に遮断かんが折れないよう、遮断かんを45°の角度で上方に移動させる遮断かん折損防止器が設置されていた。

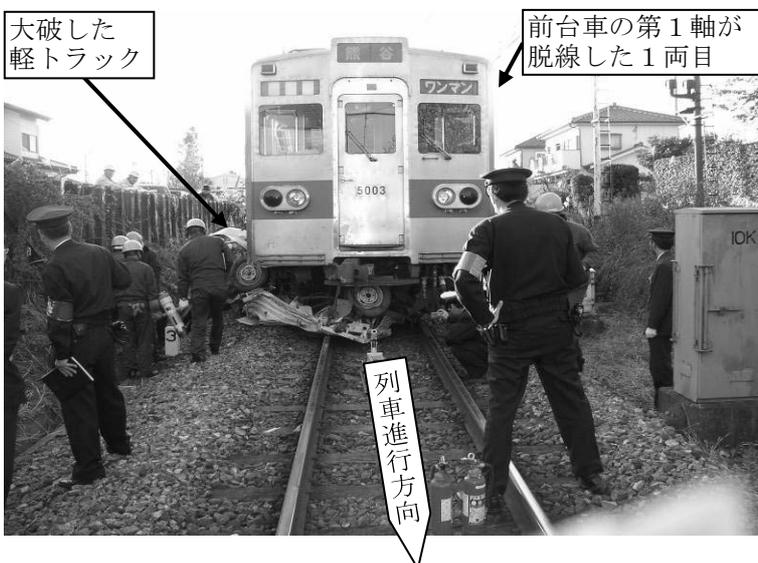
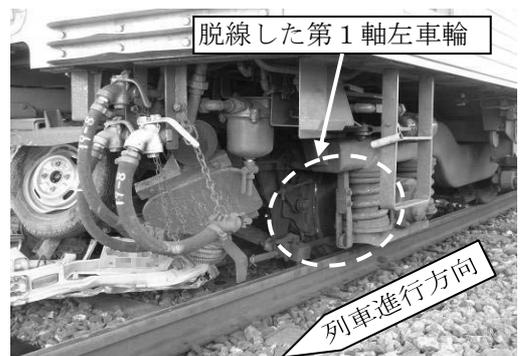
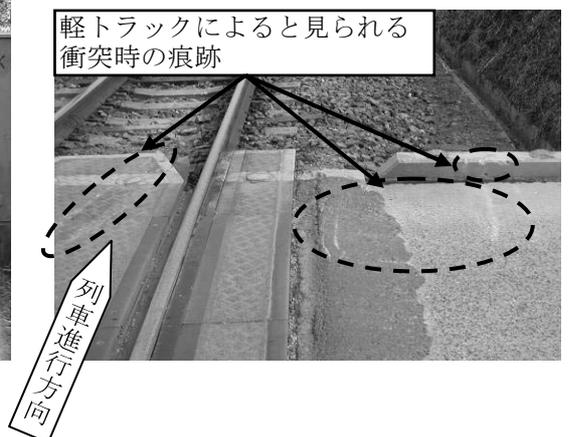
## 写真3 脱線現場の状況

1両目の前面、床下機器等が損傷した。

軽トラックは、1両目の前台車に巻き込まれた状態で大破し、燃料タンクが破損して燃料が漏れていたが、火災の発生はなかった。

3.6 2.3.2及び2.4に記述した損傷状況並びに2.8.1に記述した痕跡から、軽トラックが本件列車と衝突したことにより、1両目の前台車の第1軸が右へ脱線したものと推定される。
