鐵道事故調査報告書

Ⅲ 西日本旅客鉄道株式会社紀勢線那智駅構内 列車脱線事故

鉄道事業者名：西日本旅客鉄道株式会社

事故種類：列車脱線事故

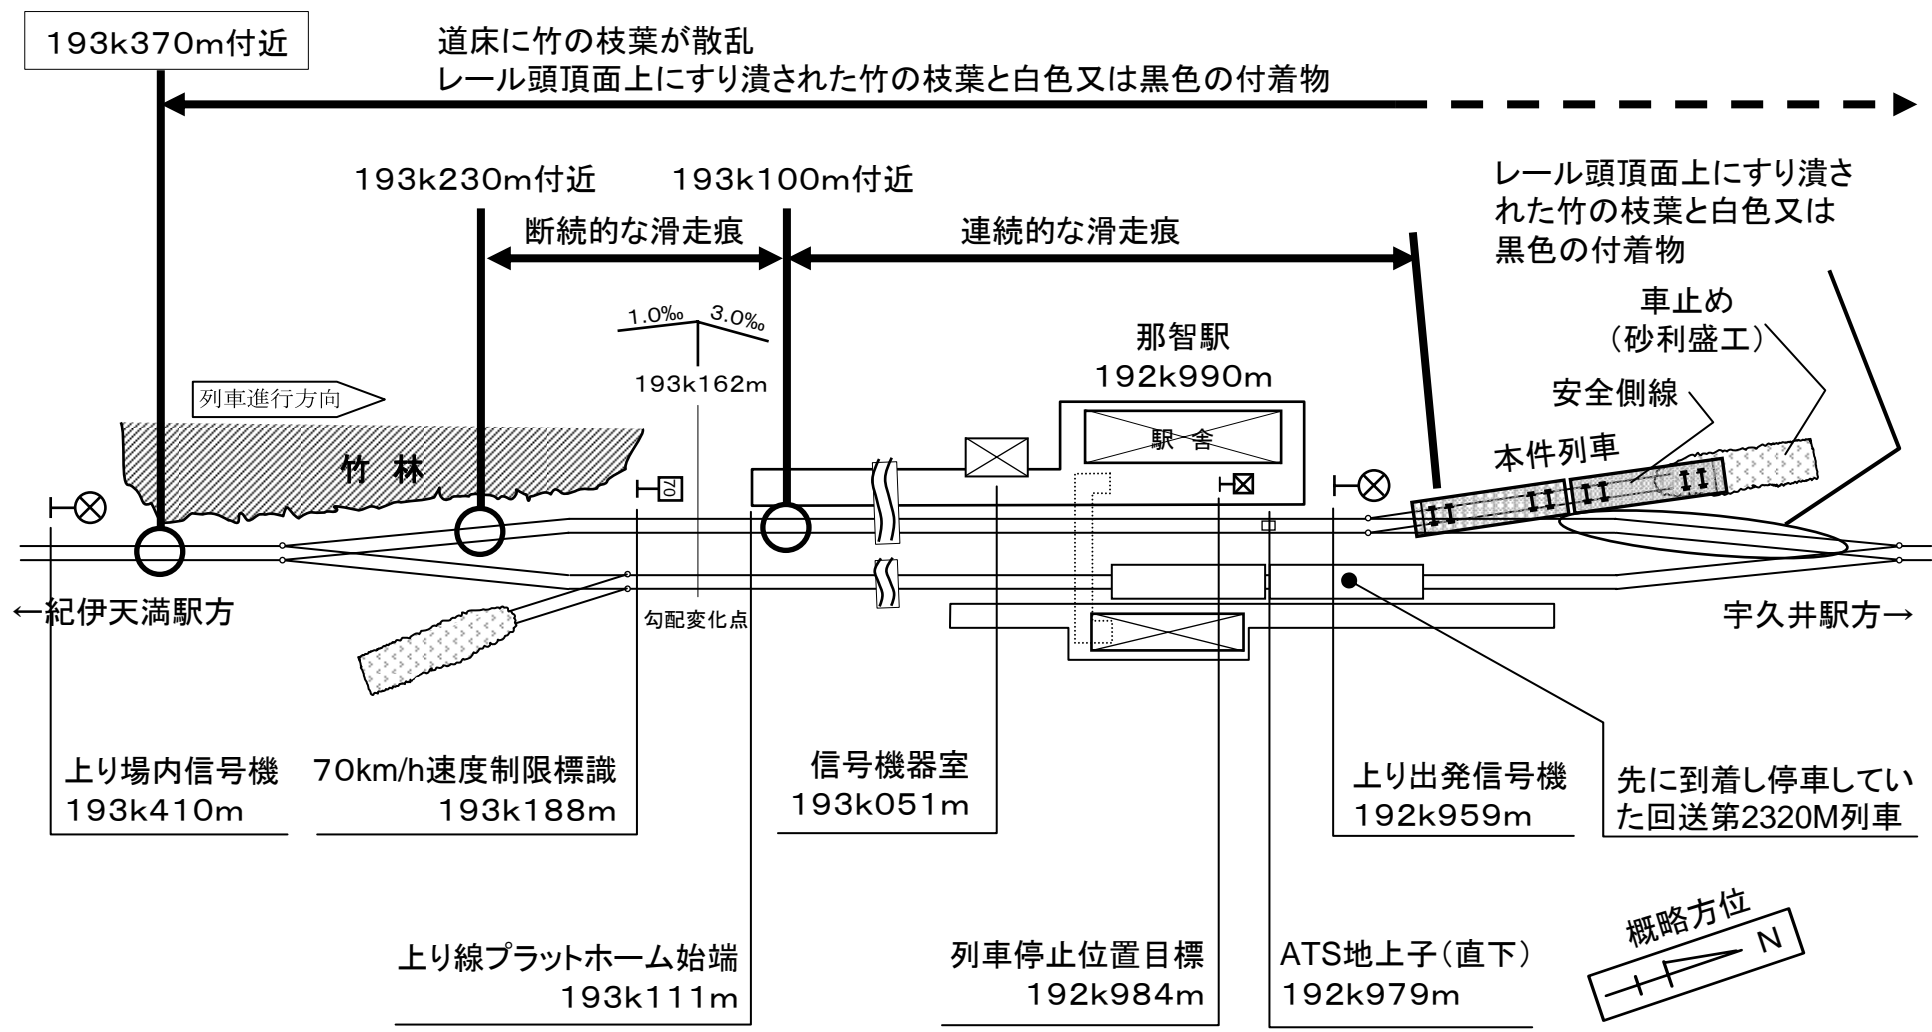
付図3 事故現場略図

- (1) 本件列車は、那智駅の上り出発信号機（192k959m）を約50m越えて安全側線上で停止し、先頭車両前車軸の全2軸が安全側線の終端に設けられた車止め（砂利盛工）に乗り上げて脱線していた。
- (2) 那智駅の上り場内信号機付近から70km/h速度制限標識（193k188m）付近までの線路西側に隣接して竹林がある。同社によると、この竹林は、隣接する民有地に植えられたものであったが、繁殖により鉄道用地内にも生長して

(3) 那智駅上り場内信号機付近から事故現場までの線路上には、竹の短い枝葉(長さ及び幅10～20cm程度)が多数見られた。また、193k370m付近から事故現場に至るレール頭頂面上には、竹の枝葉が車輪に踏まれた痕跡が多数残っており、その多くはすり潰されて白色または黒色の付着物となっていた。同様の痕跡及び付着物は、本件列車が進入した安全側線に隣接する上り線のレール頭頂面上にも残っていた。

(4) 193k230m付近から193k100m付近に至る左右のレール頭頂面上には、滑走痕が断続的にあつた。また、193k100m付近から事故現場に至る左右のレール頭頂面上には、滑走痕が連続的に残っていた。

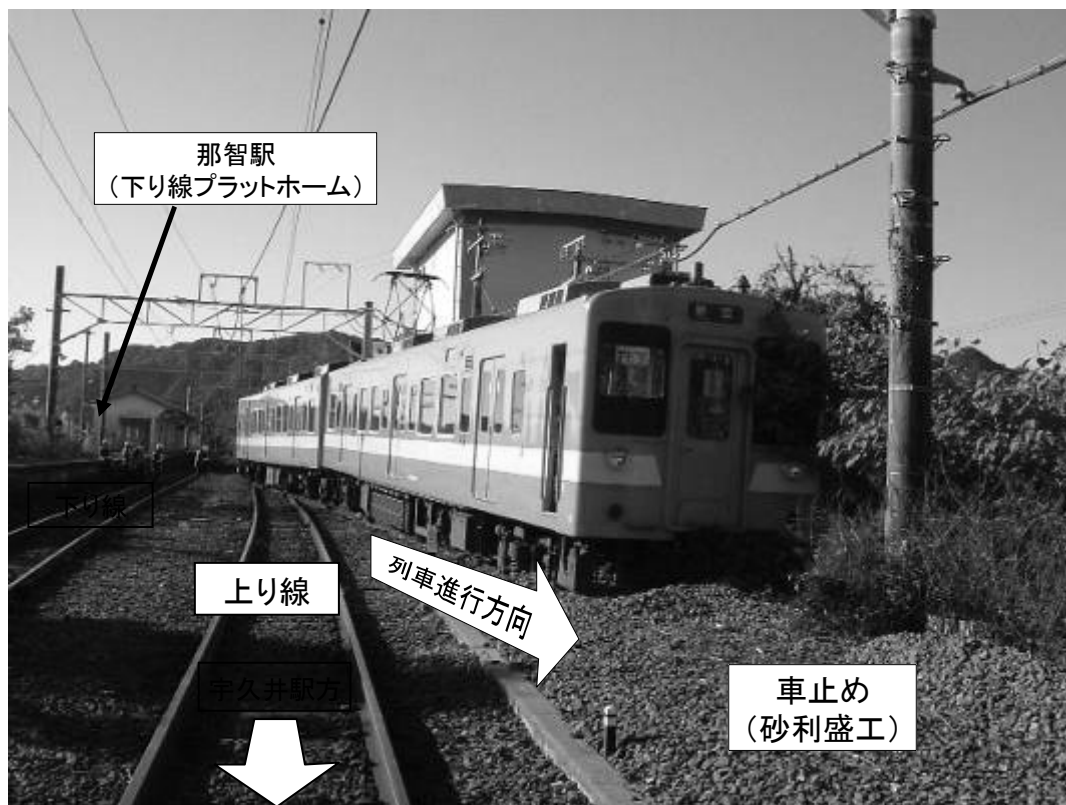
写真1 脱線の状況

客室内を確認したところ、負傷した乗客はいなかった。車両の状態を確認するために降車したところ、車両は2両とも安全側線上にあり、先頭車両の前台車全2軸が車止めの砂利に乗り上げて脱線していた。輸送指令に脱線の状況、乗客数及び目的地等を連絡した後、乗客を後部運転室の左乗降口より降車させ、駅舎に誘導した。

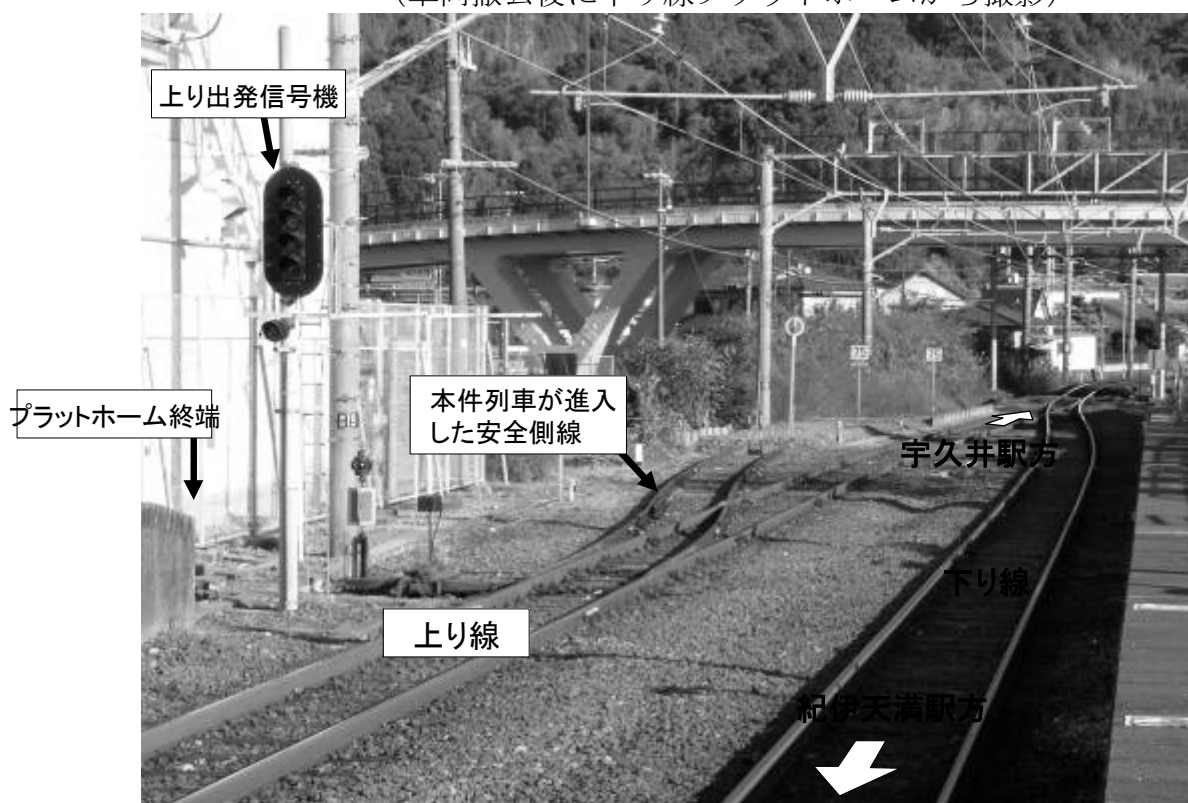
写真2 事故現場の状況

安全側線終端に設置されていた信号保安設備及び車止め(砂利盛工)が損傷した。

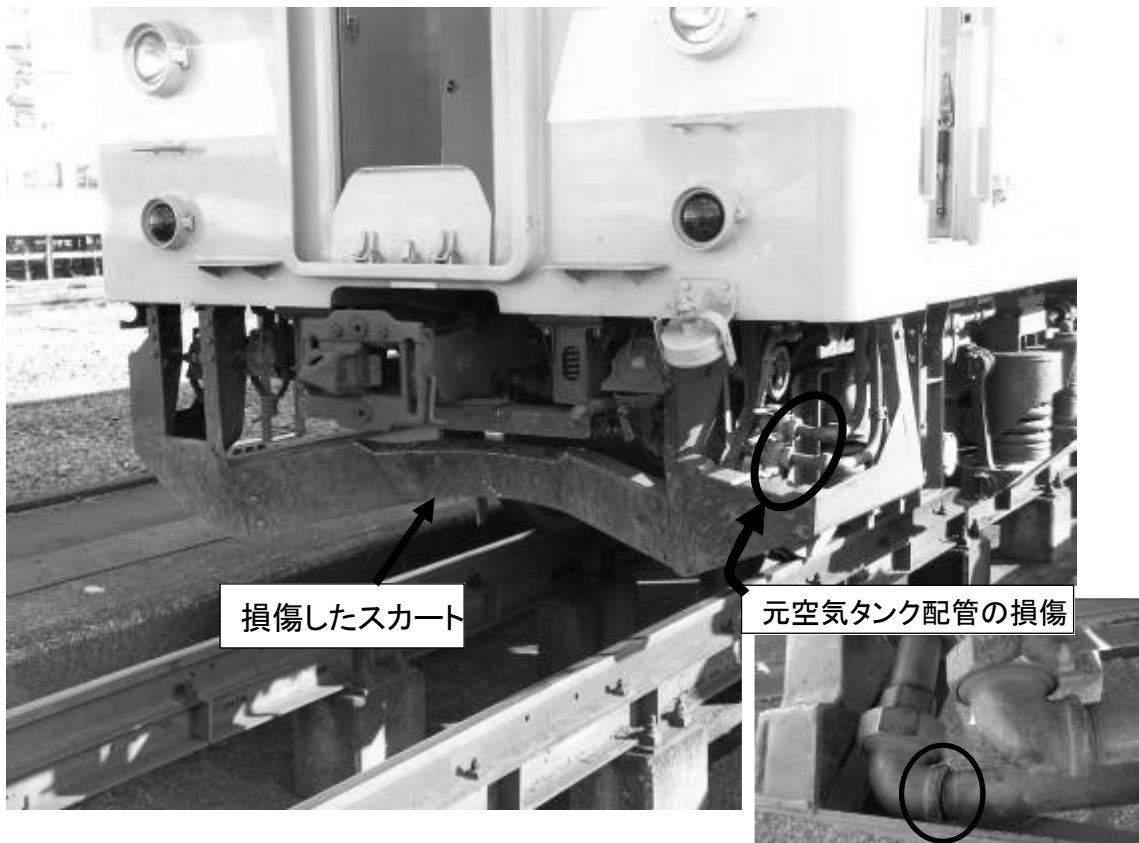
写真3 車両の損傷状況

先頭車両及び後部車両の全車輪に滑走痕(フラット)が見られた。先頭車両の前部排障器(スカート)と元空気タンク配管が損傷した。

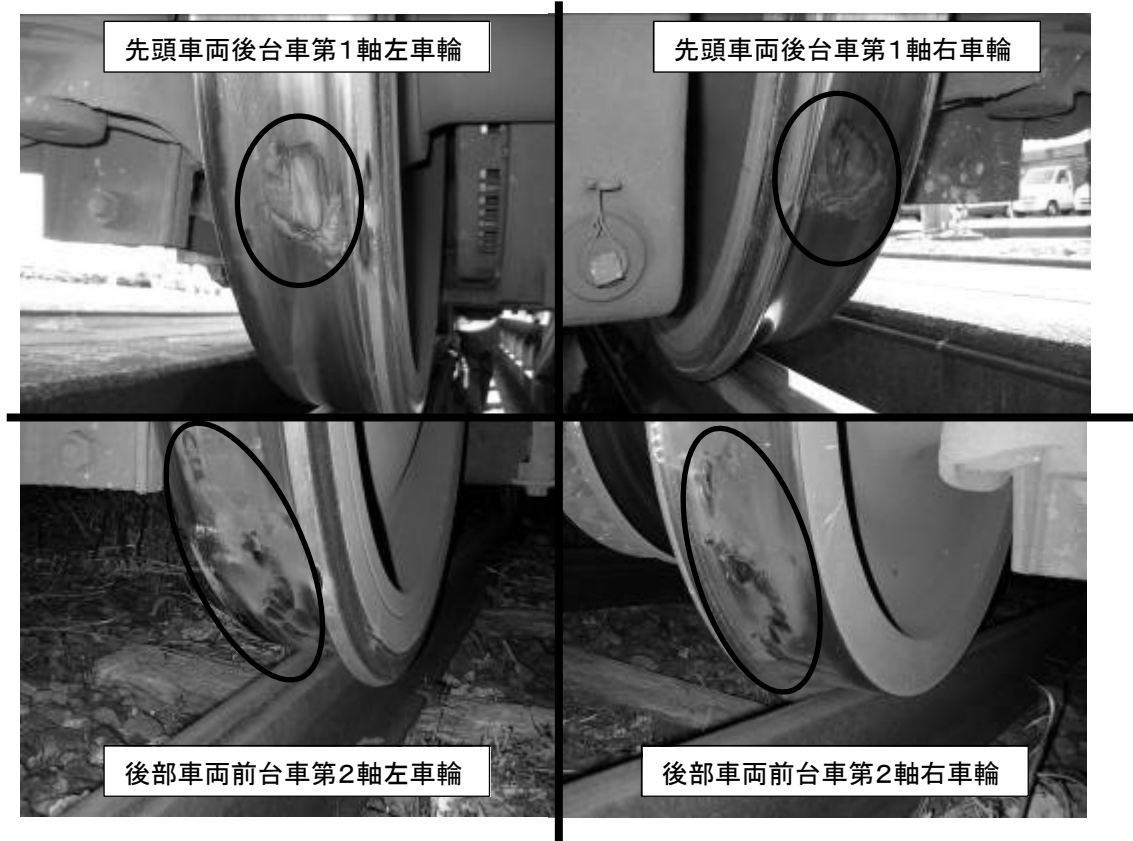
写真4 車輪踏面の滑走痕（フラット）

2.3.2の記述から、本件列車の車両の全車輪が滑走したものと推定される。また、2.1に記述した口述のとおり、運転士は(3)に記述した車輪滑走の発生後に、2.6に記述した規程類に従って非常ブレーキを使用したためより強いブレーキ力が作用し、本件列車が安全側線に進入するまで車輪の滑走状態が持続したことにより、十分に減速されずに車止めに乗り上げて脱線したものと推定される。

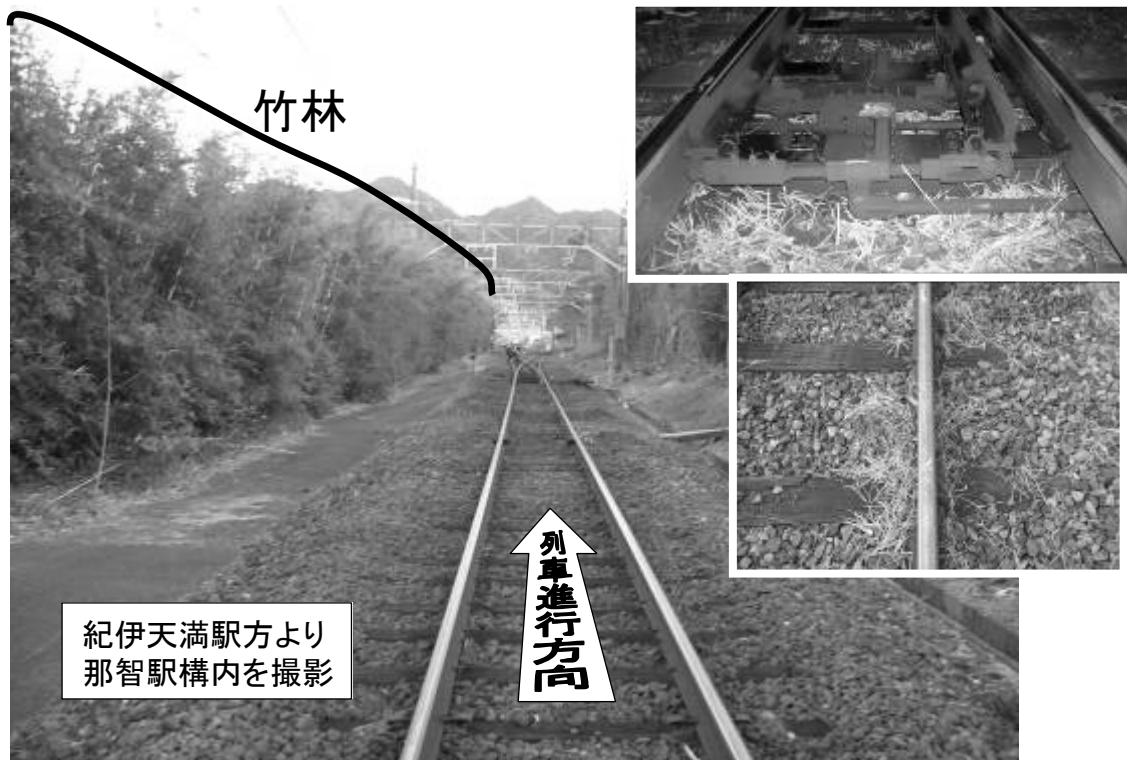
写真5 竹林と枝葉の散乱状況

事故現場周辺では、時折線路脇の竹が線路側に倒れ込み、その幹及び枝が列車の運行を支障したり架線に接触するなどの障害を引き起こすことから、同社新宮鉄道部では、線路巡回時等に参照することを目的とした一覧表「倒竹木等注意箇所一覧」を作成し、竹や樹木等による上記のような障害又はそのおそれが発見された場合には、刈り込みを行う等の管理を行っている。しかし、竹その他の植物の枝葉が線路上に飛来し、散乱したような場合について、これを除去するなどの措置を行うことを記したマニュアル等は作成されていなかった。2.8(3)に記述した事故現場付近の竹林もこの一覧表に要注意箇所として挙げられていたが、同社によると、事故現場付近における竹林の刈り込みは平成17年6月に実施し、それ以降、同竹林による障害又はそのおそれの報告はなかつたとのことであつた。

- (1) 本事故発生の日、那智駅構内の線路西側に隣接する竹林の伐採を行った。
- (2) 強風（風速25m/s以上）時に施行される運転の見合わせ等の規制が解除される際、初めて那智駅に進入する列車に対しては15km/h以下の速度規制を行い、その列車の運転士が駅構内の線路状態を指令員に報告するとともに、工務関係社員による駅構内線路の巡回点検を行い、線路上に飛来物や付着物等があれば直ちに撤去等の措置を行うこととした。

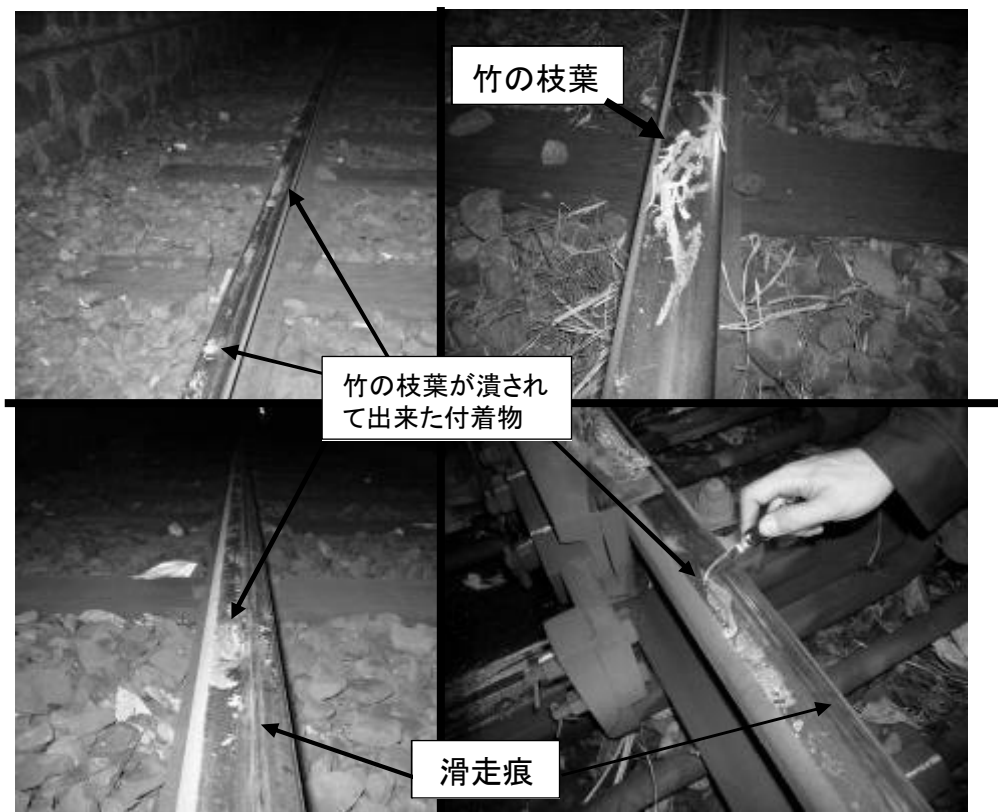
写真6 レール頭頂面上の痕跡

本件列車が那智駅構内に進入した際、(2)に記述した湿潤状態の付着物や竹の枝葉等が、本件列車の車輪踏面とレール頭頂面の間に介在し、車輪とレールの金属どうしの接触が妨げられたことにより、車輪・レール間が潤滑状態になっていたと推定される。この状態で、那智駅構内で運転士が常用ブレーキをかけた折りに、ブレーキ力がレール・車輪間の摩擦力を上回り、車輪が滑走状態になったものと推定される。
