鉄 道 事 故 調 査 報 告 書

IV 長野電鉄株式会社屋代線雨宮駅～岩野駅間
列車脱線事故（踏切障害に伴うもの）

鉄道事故調査報告書

平成18年7月6日

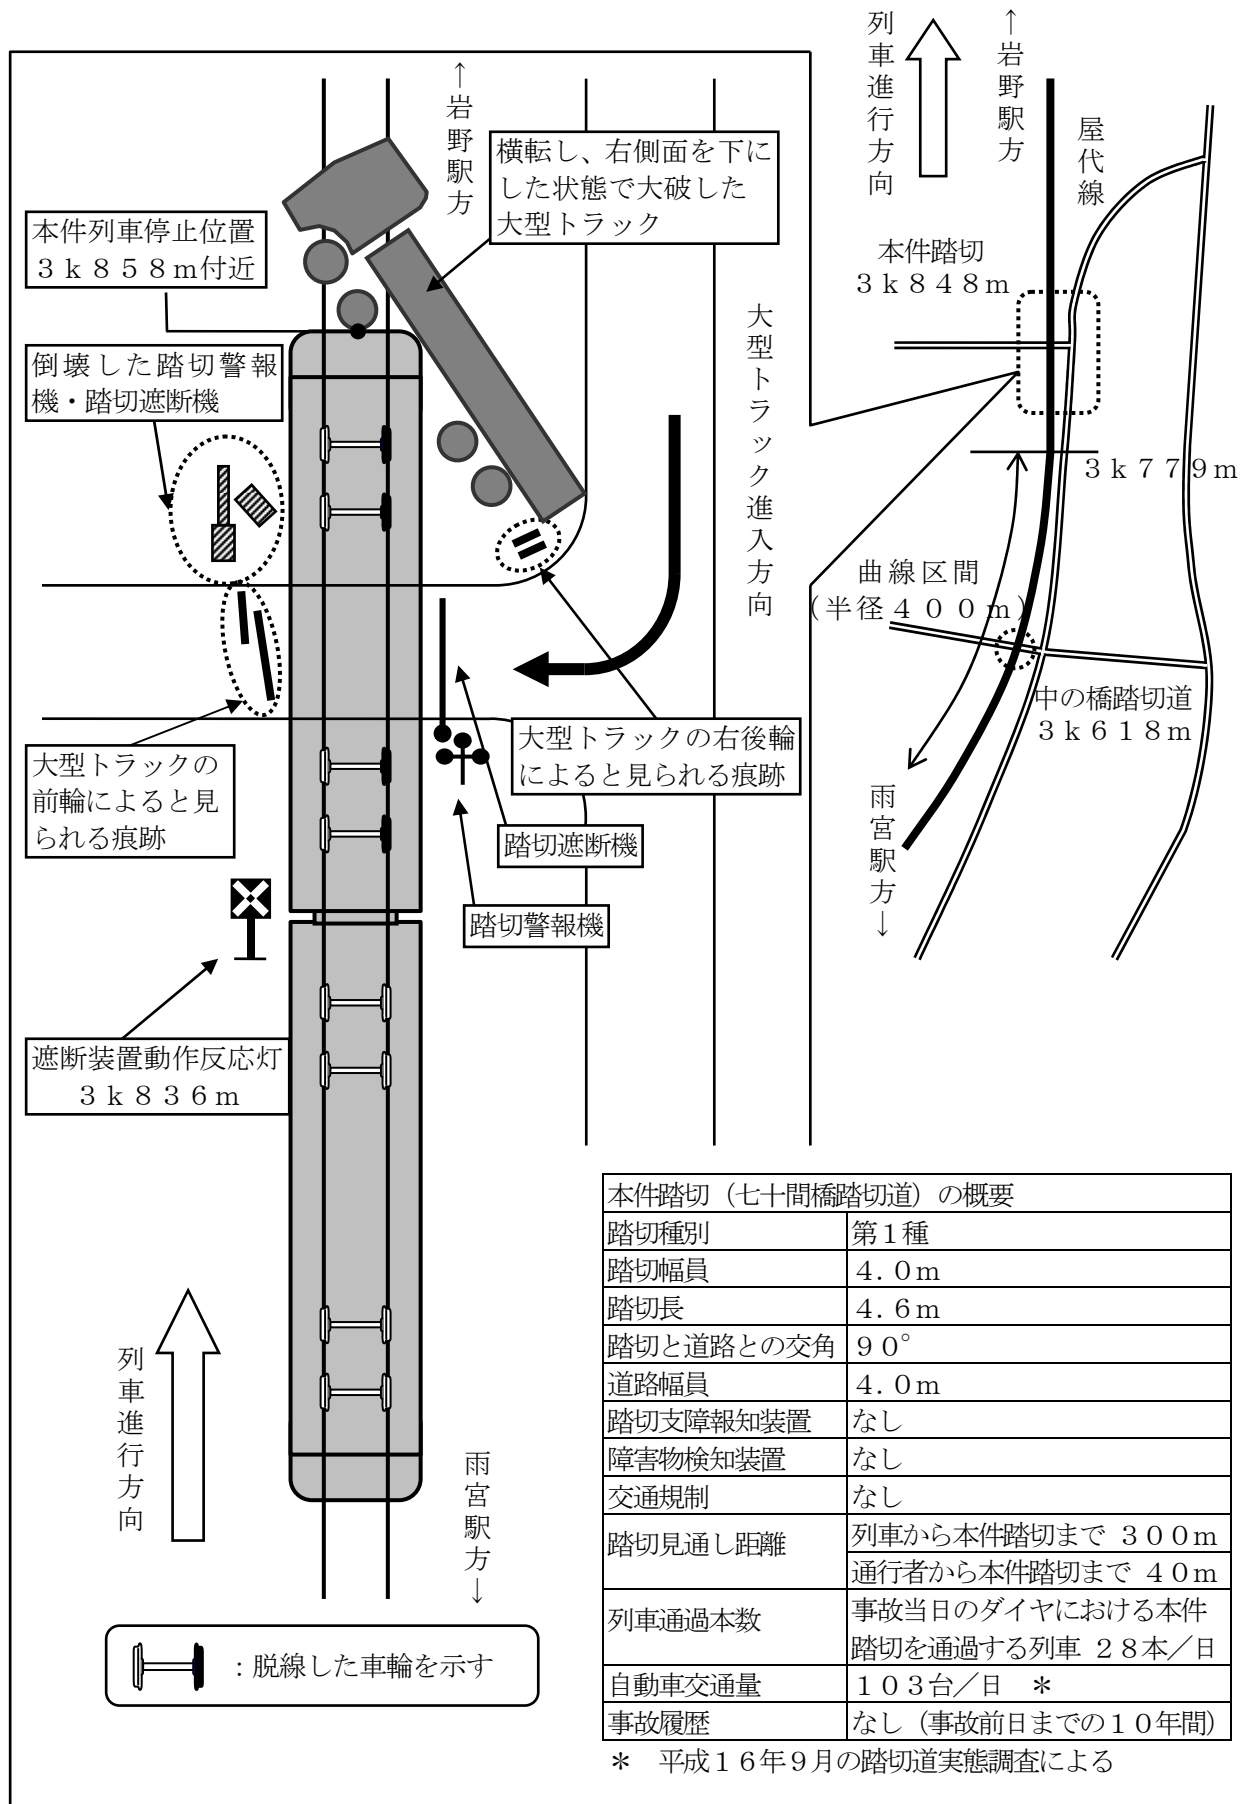
付図3 事故現場略図

- (1) 本件踏切の位置は屋代駅起点3k848m(以下「屋代駅起点」を省略。)であり、踏切種別は第1種踏切道(踏切遮断機及び踏切警報機が設置されている踏切道)で、踏切幅員4.0m、線路と道路の交角90°、交通規制なし、踏切の遮断方式は全遮断(道路の幅員全体を遮断する方式)である。本件踏切の遮断装置動作反応灯の位置は3k836mである。また、平成16年9月の踏切道実態調査によれば、本件踏切の列車からの見通し距離は300mである。なお、障害物検知装置、踏切支障報知装置(押しボタン)及び列車進行方向指示器は設置されていない。また、緊急時の連絡先等を記載した掲示板等も設置されていない。
- (2) 本件踏切の右側は、線路と平行な幅員4.0mの道路と交わる丁字路となっている。
- (3) 本件踏切の踏切保安装置に、本事故の際、正常に警報を開始したものの、警報開始から遮断動作終了までの時間が通常(15秒を標準とし、10秒以上とする)よりも長く(1分05秒)かかった記録が残されていた。なお、本件列車の1本前の上り列車が通過したときに、当該時間が13秒であった記録が残されていた。
- (4) 本件踏切手前の中の橋踏切道の位置は3k618mであり、の中の橋踏切道から3k810mまでは1.37‰、そこから本件踏切までは9‰の下り勾配となっている。また、の中の橋踏切道は、半径400mの左曲線中に設置されており、3k779mから本件踏切までは直線となっている。
- (5) 本件列車は、先頭が3k858m付近で停止し、先頭車両の全4軸右車輪がレール頭頂面から約26cm浮き上がった状態で脱線していた。また、全車輪踏面に滑走したことによると見られる擦傷痕があった。

- (6) 大型トラックは横転し、右側面を下にした状態で大破した。また、燃料タンクが損傷して燃料（軽油）が漏れていたが、火災の発生はなかった。
- (7) 本件踏切の前方右側の鉄道用地内に、大型トラックの右後輪が脱輪して空転したことによると見られる痕跡があった。また、本件踏切の左側に、本件列車と衝突したときに大型トラックの前輪が擦過したことによると見られる痕跡があった。

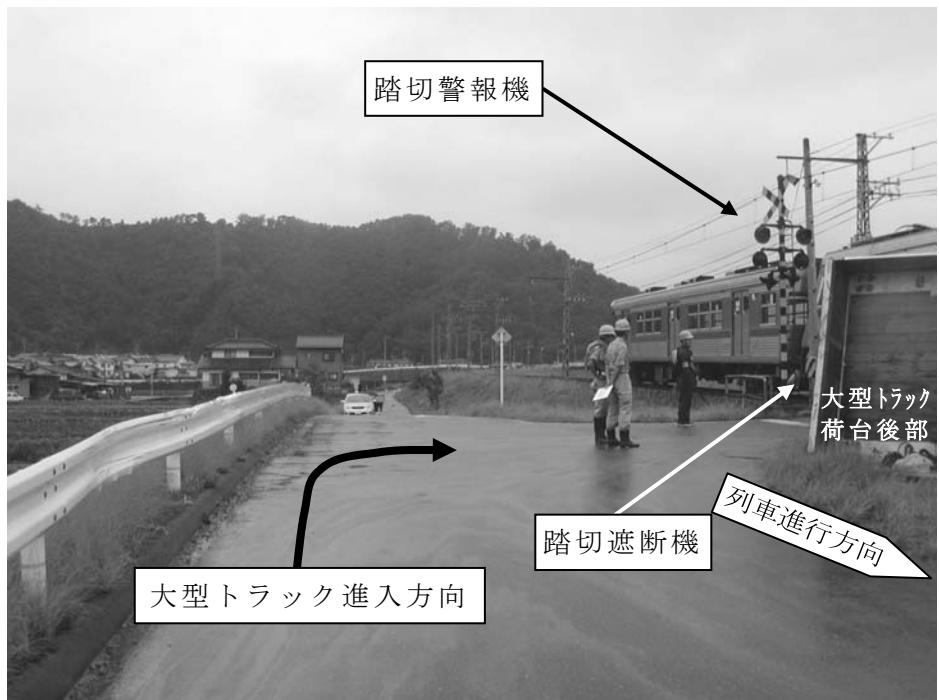
3.2 運転士及び運転者の口述、並びに2.6(1)、(2)及び(7)で記述したように、本件踏切は幅員4.0mであり、その右側は幅員4.0mの丁字路となっていることから、長さ11.96m、幅2.50mの大型トラックは、この丁字路を右折して本件踏切を通行しようとしたときに右後の2輪が脱輪し、本件踏切内で停止していたものと推定される。

写真1 道路側から見た本件踏切の見通し状況

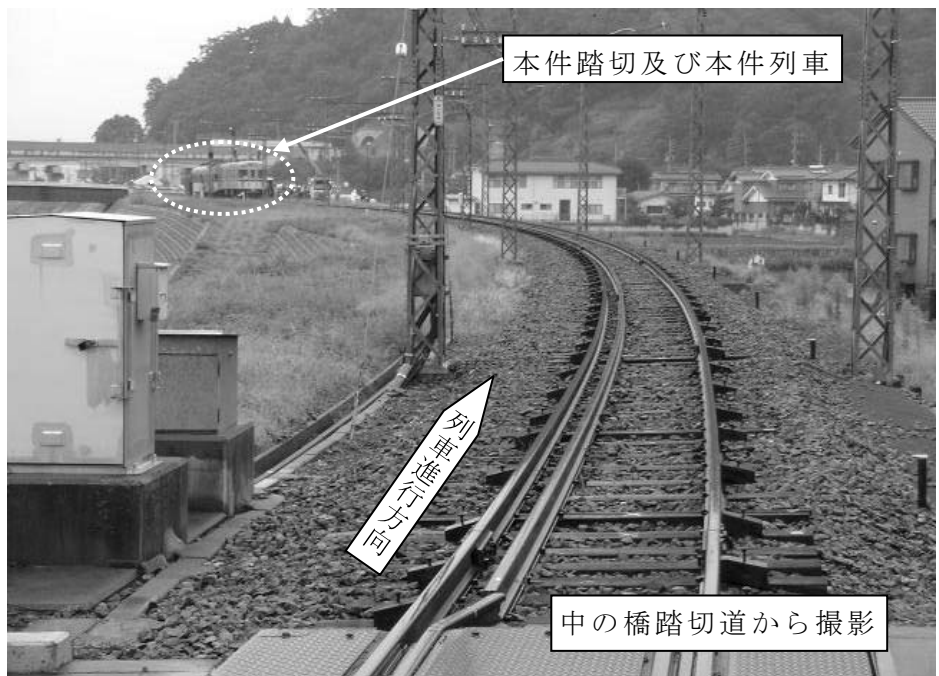
3.3 運転士の口述並びに2.6(1)及び(4)で記述したように、列車から本件踏切までの見通し距離は300mであるが、そのうち雨宮駅方約230mの区間は半径400mの左曲線であること、及びその曲線中に中の橋踏切道が設置されていること等から、中の橋踏切道付近までは本件踏切を確認しにくい状況であったものと推定される。また、本件踏切の遮断装置動作反応灯の見通しについても同様の状況であったものと推定される。

写真2 列車側から見た本件踏切の見通し状況

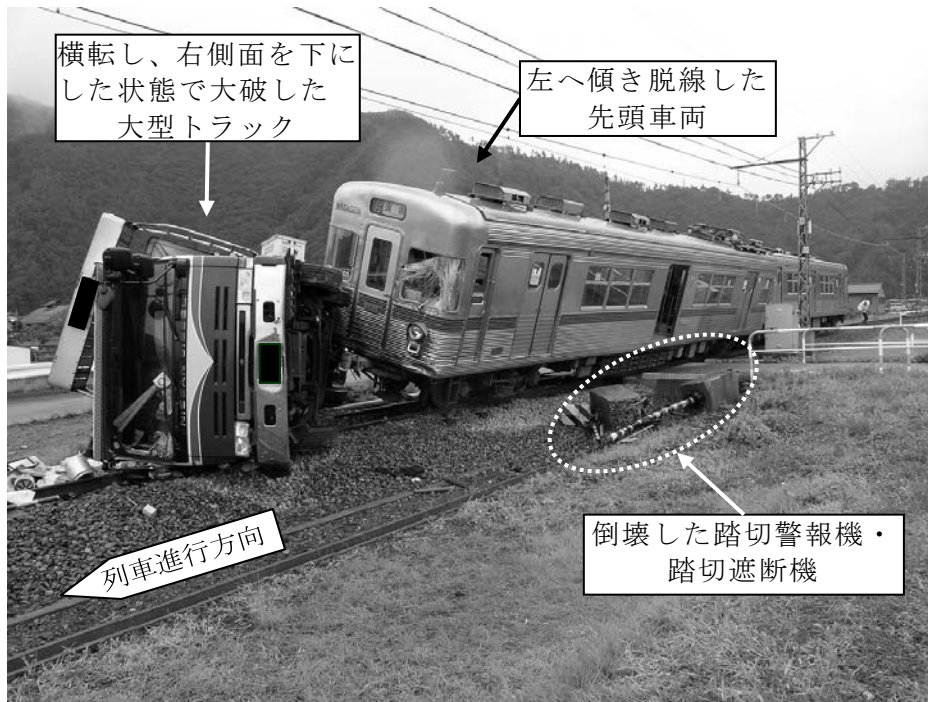
3.5 運転士の口述及び2.6(7)に記述した痕跡から、大型トラックが本件踏切内で停止していたため、本件列車がこれと衝突して先頭車両の全4軸右車輪が浮き上がって脱線したものと推定される。

写真3 脱線現場の状況

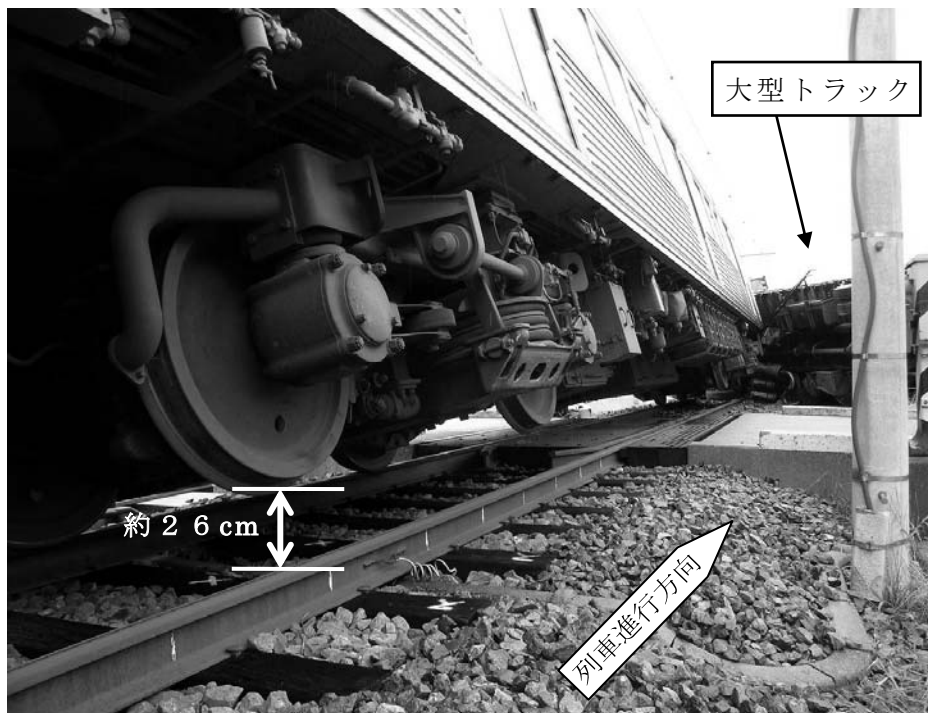
写真4 車輪の浮き上がり状況

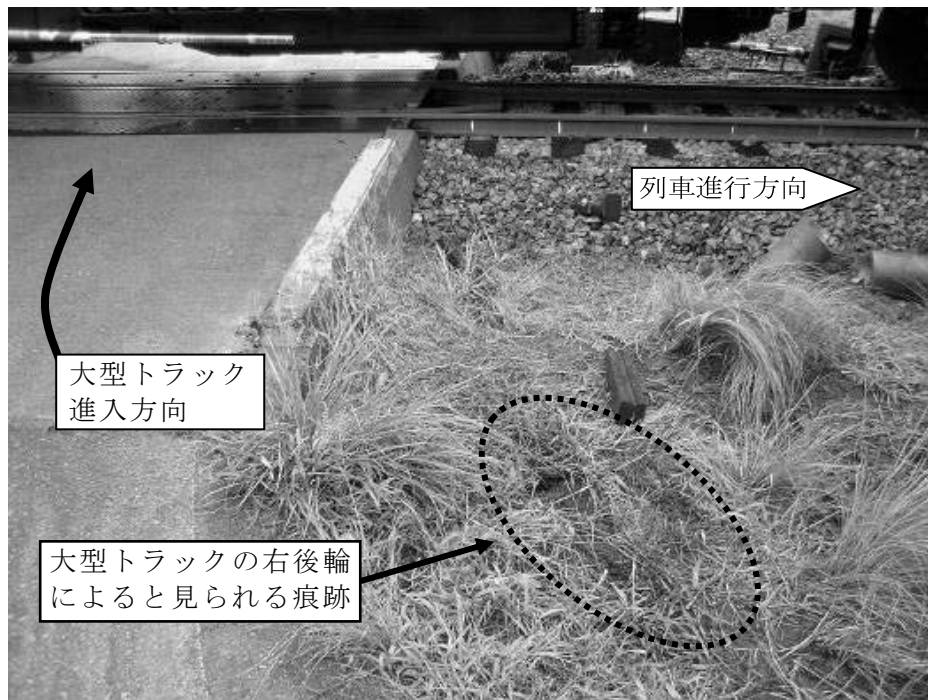
写真5 踏切脇鉄道用地の痕跡

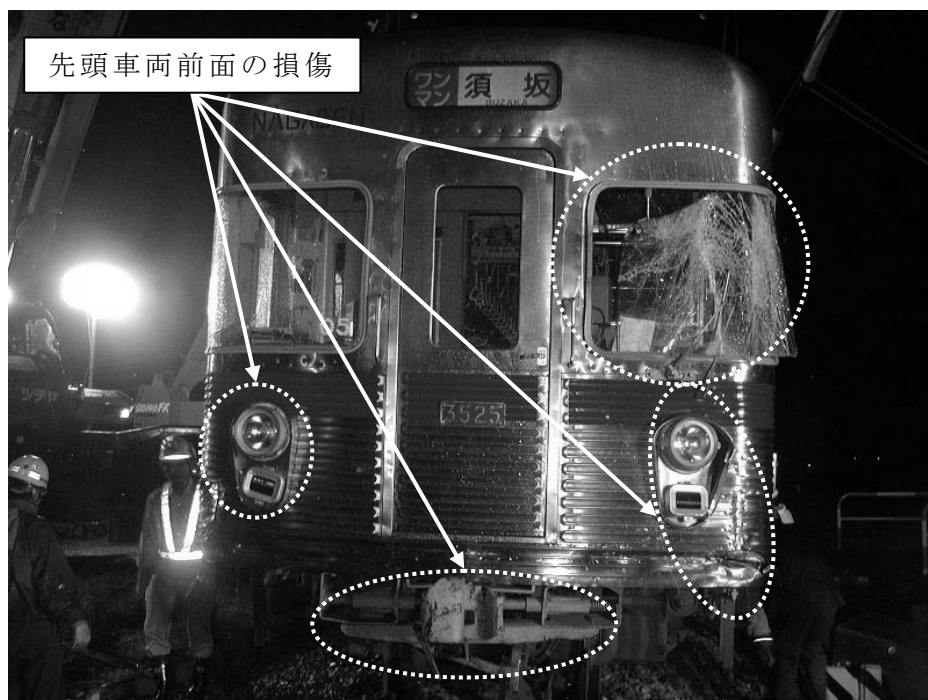
- (1) 線路左側の踏切遮断機、踏切警報機が倒壊した。
- (2) 先頭車両の前面、前側連結器等が損傷した。
- (3) 大型トラック（長さ11.96m、幅2.50m、最大積載量9,750kg、車両総重量19,980kg）が大破した。

写真6 車両の損傷状況

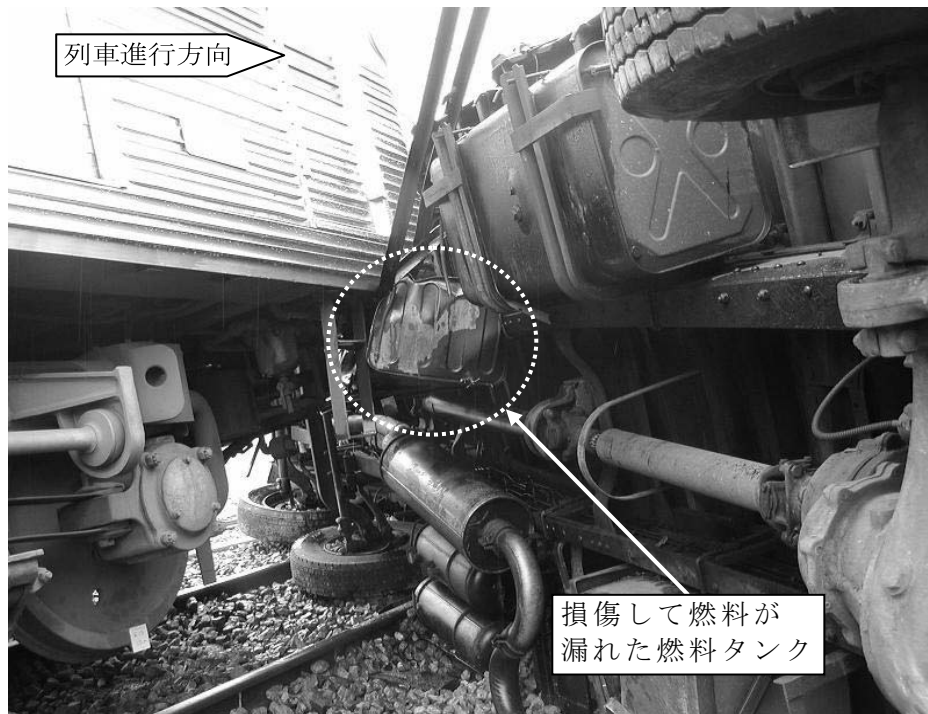
写真7 大型トラックの損傷状況
