鉄 道 事 故 調 査 報 告 書

V 西日本鉄道株式会社太宰府線西鉄二日市駅構内
列車脱線事故

鉄道事故調査報告書

平成18年7月20日

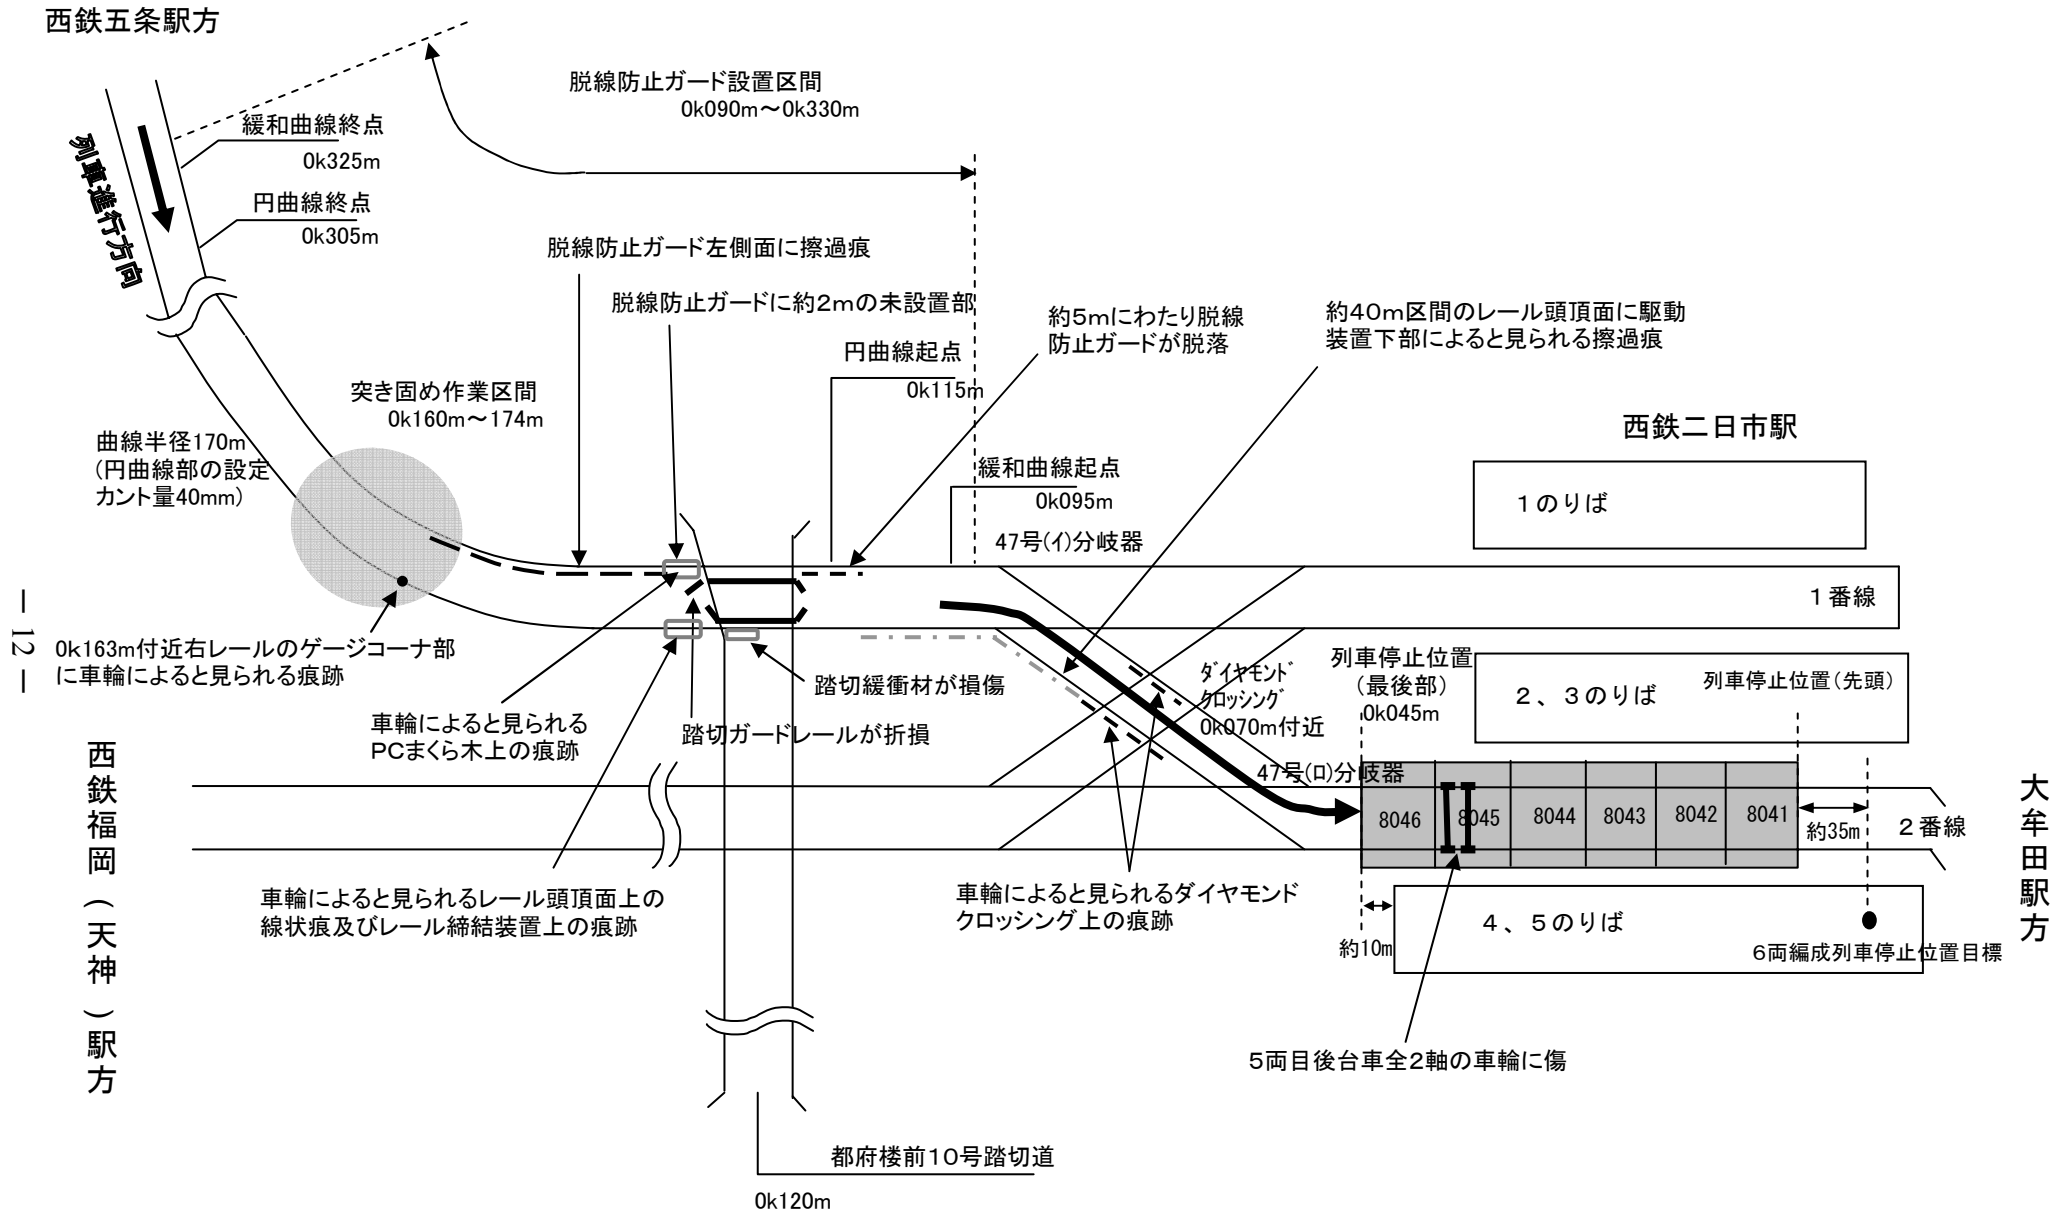
付図3 事故現場略図

踏切ガードレール¹、脱線防止ガード²、分岐器、PCまくら木、レール締結装置等が損傷した。

- (1) 事故後の本件列車の停止位置は、先頭が西鉄二日市駅構内の列車停止位置目標より約35m手前で、最後部が同駅4・5番のりばの西鉄福岡（天神）駅方ホーム端から約10mの位置（0k045m）であった。また、停止時点において、脱線軸はなかった。
- (2) 突き固め作業が実施されていた西鉄二日市駅構内手前の曲線中に位置する0k163m付近右レールのゲージコーナ部に、車輪によると見られる長さ約150mmの線状痕が認められた。なお、当該線状痕が認められた地点から、都府楼前10号踏切道手前の脱線防止ガード未設置部に至る区間の脱線防止ガード左側面に擦過痕が認められた。
- (3) 脱線防止ガード未設置部付近の右レール頭頂面上に、頭頂面中央位置から軌間外側方向へ連続する長さ約1.5mの線状痕、及びゲージコーナ部から軌間外側方向へ連続する長さ約0.5mの線状痕が認められた。
- (4) 脱線防止ガード未設置部から西鉄二日市駅方にかけて、次に示す軌道損傷が認められた。
 - ① 脱線防止ガード未設置部のPCまくら木上左レール右側付近、及び右レ

- ② 都府楼前10号踏切道において、踏切ガードレール及び踏切緩衝材の損傷が認められた。
- ③ 同踏切道の西鉄二日市駅方に接続される脱線防止ガードが約5mにわたり脱落していた。
- ④ 同踏切道付近からダイヤモンドクロッシング¹²（0k070m付近）に至る延長約40m区間の右レール頭頂面上に擦過痕が認められた。
- ⑤ ダイヤモンドクロッシング部に車輪によると見られる痕跡が認められた。

- (1) 作業内容に応じた十分な作業時間が確保されるよう、作業規定の見直しを実施した。
- (2) 脱線防止ガードに関する基準を新設するとともに、全線において脱線防止ガードと踏切ガードレールの間隔を50mmとした。
- (3) 作業員に対し列車防護を徹底するよう再教育するとともに、列車防護マニュアルを見直した。

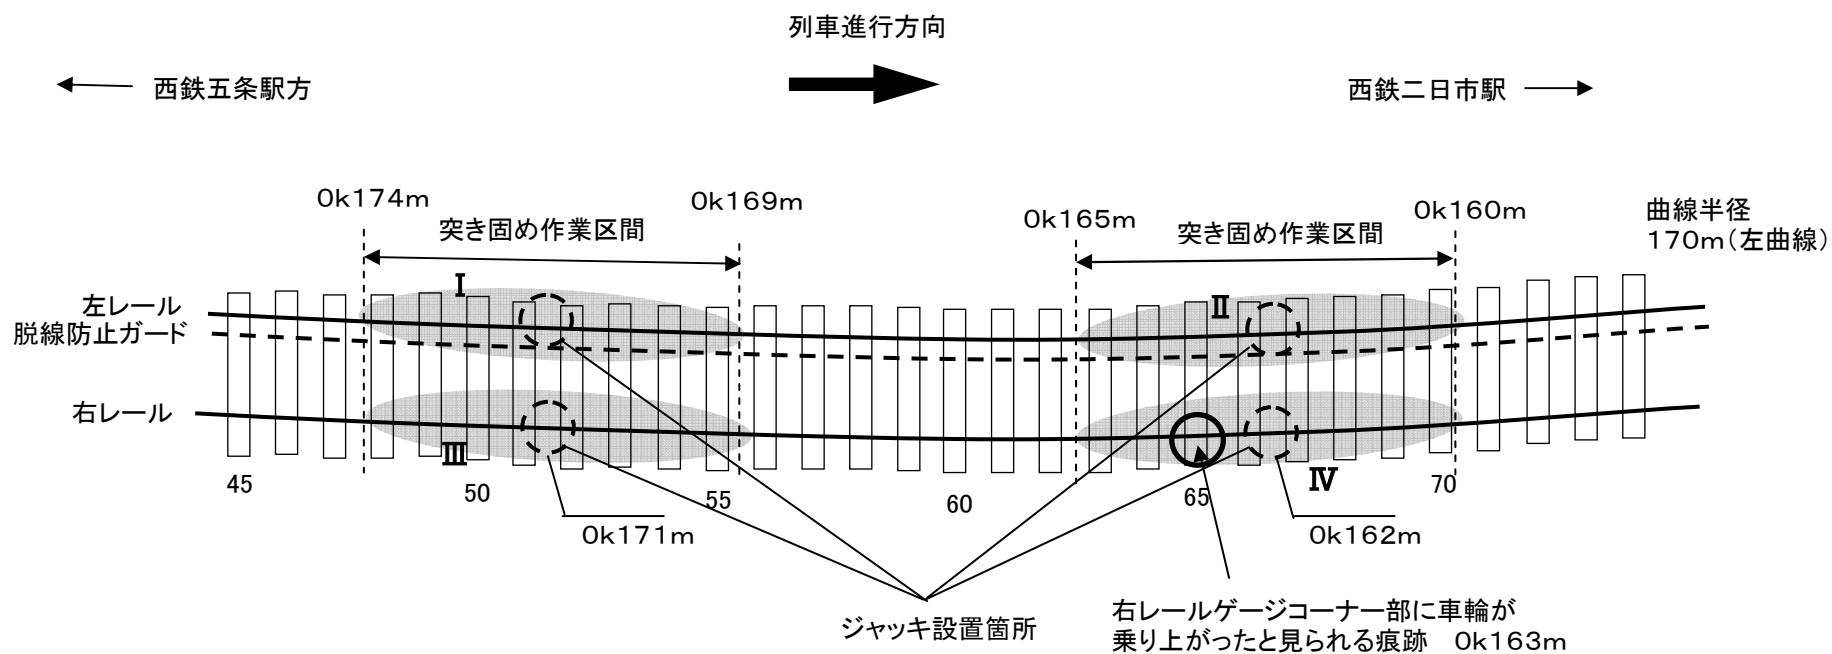
付図4 突き固め作業区間詳細図

作業では、はじめに左（内軌）レール側の突き固め作業を実施すべく、0 k 1 6 2 m及び0 k 1 7 1 m位置の左レール下にジャッキを設置し、当該箇所をジャッキアップ後、各ジャッキ設置位置の前後約5メートル区間をタイタンパ⁷により、突き固めた。左レール側の突き固め作業終了後、両ジャッキを同キロ程位置の右（外軌）レール下に移し、両地点の水準が設定カント量の40mmとなるよう、ジャッキアップ量を調整し、突き固め作業を開始した。

10時13分、列車監視員による待避合図があったため、0 k 1 6 2 m付近右レール下の突き固めがほとんどなされていない状態であったが、ジャッキを降ろし、作業員全員が退避した。なお、作業途中で列車を通過させることについて、列車走行安全上危険であるとは判断せず、列車を停止させる措置はとらなかった。

2.3.1、2.3.2及び2.10(2)～(4)の記述により、突き固め作業途中の0k163m付近右レールにおいて、5両目後台車右車輪のレール頭頂面への乗り上がりが発生したと推定されるが、当該作業区間内では、2.6.4に記述したとおり事故後の軌道変位検測により、整備基準値を超える水準変位が認められた。これは、2.6.2(2)に記述したとおり当該作業において、左(内軌)レール側の突き固め終了後に右(外軌)レール側をジャッキアップして右レール下の突き固めを開始したが、列車の接近により、十分に突き固めがなされていない状態でジャッキを降ろしたために生じたものであると推定される。なお、上記軌道変位検測による検測値は列車荷重が負荷されていない状態のものであり、本件列車が当該区間を通過中には、列車荷重の影響により右レール側がより沈下し、さらに大きな軌道変位が生じた可能性が考えられる。

※作業順序 [領域Ⅰ、Ⅱ] → [領域Ⅲ、Ⅳ]
 本件列車通過時点において、領域Ⅳの作業が未完了

保線作業途中のこのような事故の再発防止を図るには、2.6.3(1)及び(2)に記述した作業規定を遵守し、また、作業体制と作業量に応じた列車間隔の下で作業を実施することにより、列車接近までに列車が安全に通過できるよう作業を完了させておくことが重要である。また、保線作業途中の安全が確保されていない状況下で列車が接近してきた場合には、作業区間手前で列車をいったん停止させ、作業を完了させた後列車を通過させるべきである。

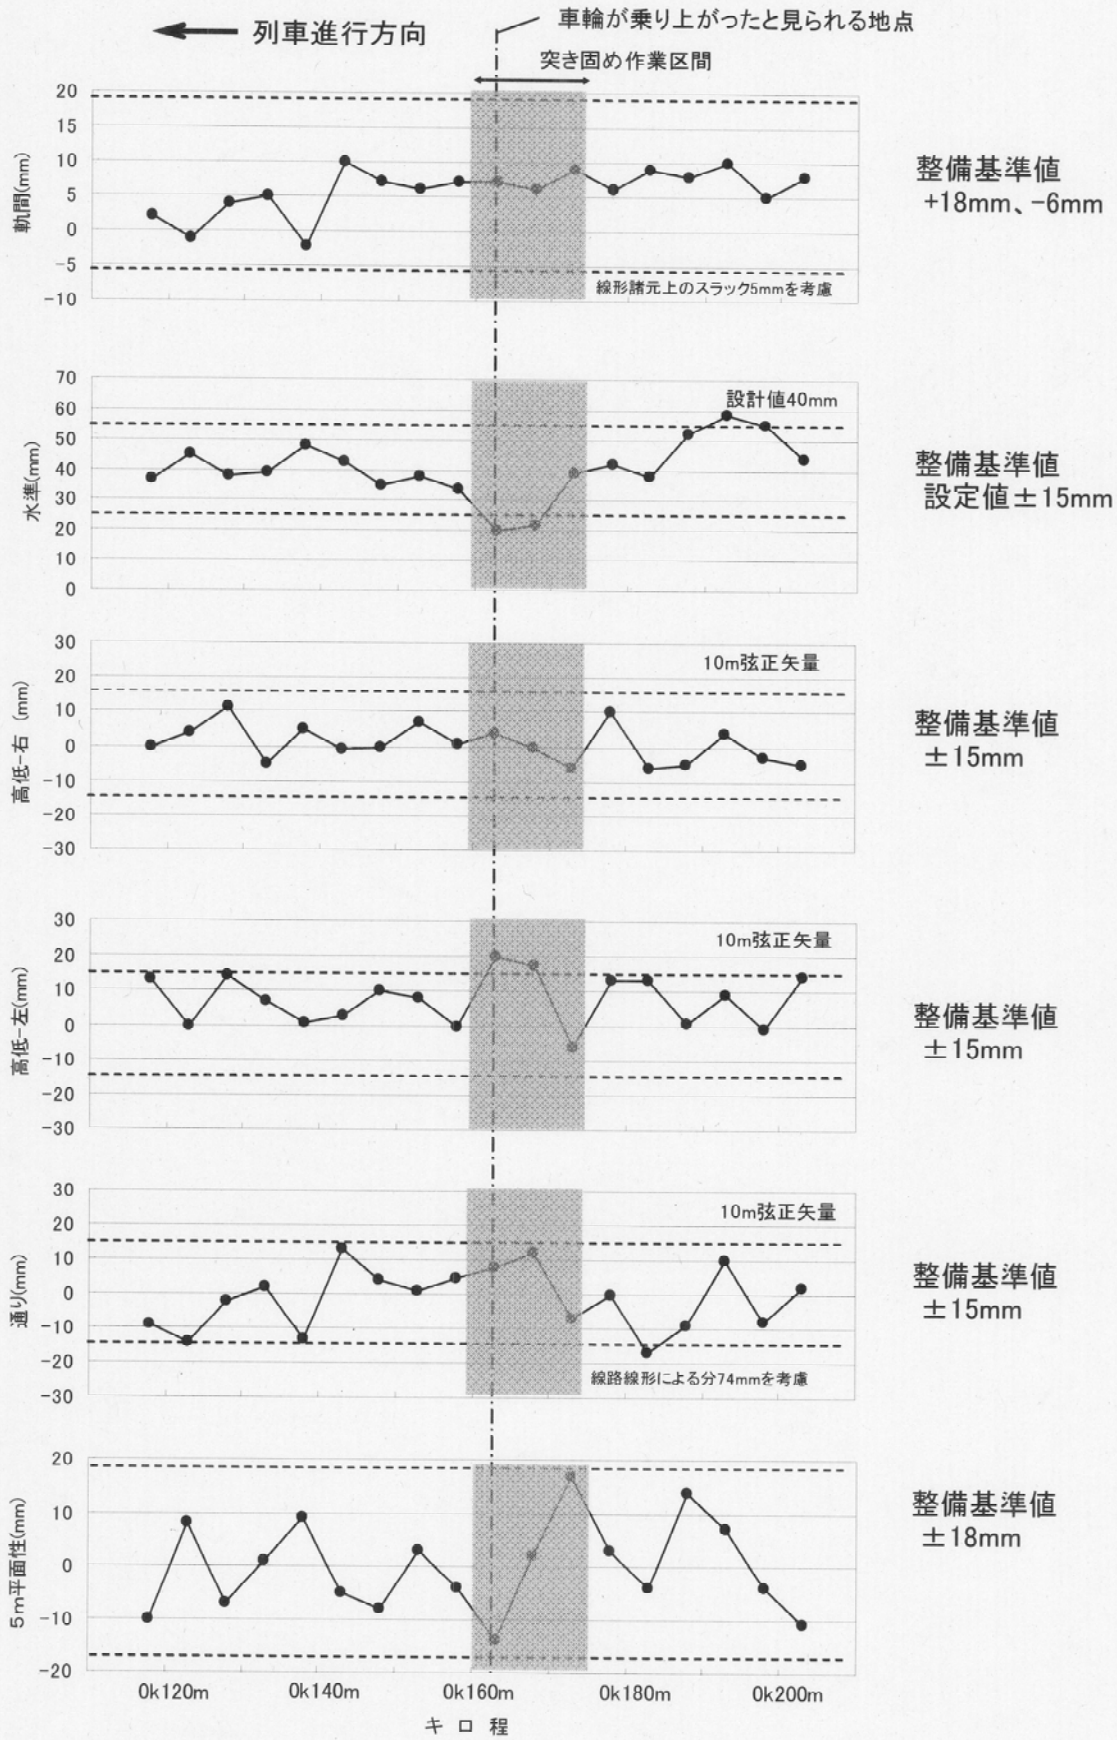
付図5 事故後の軌道変位状況 (手検測による)

- (2) 水準変位⁹は、作業区間内の0 k 1 6 3 m、0 k 1 6 8 mで、各々-20 mm、-18 mmであり、同社の整備基準値（±15 mm）を超過していた。
- (3) 測定弦長10 mの高低変位については、右（外軌）レール側が、同社の整備基準値（±15 mm）の範囲内であったのに対し、左（内軌）レール側は、作業区間内の0 k 1 6 3 m、0 k 1 6 8 mで、各々+20 mm、+17 mmであり、同社の整備基準値を超過していた。
- (4) 測定弦長10 mの通り変位は、作業区間において、同社の整備基準値（±15 mm）の範囲内であった。
- (5) 5 m平面性変位¹⁰は、作業区間において、同社の整備基準値（±18 mm）の範囲内であった。

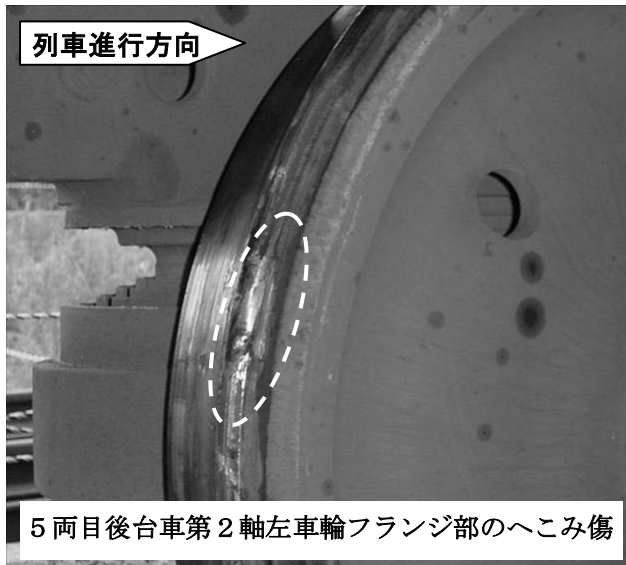
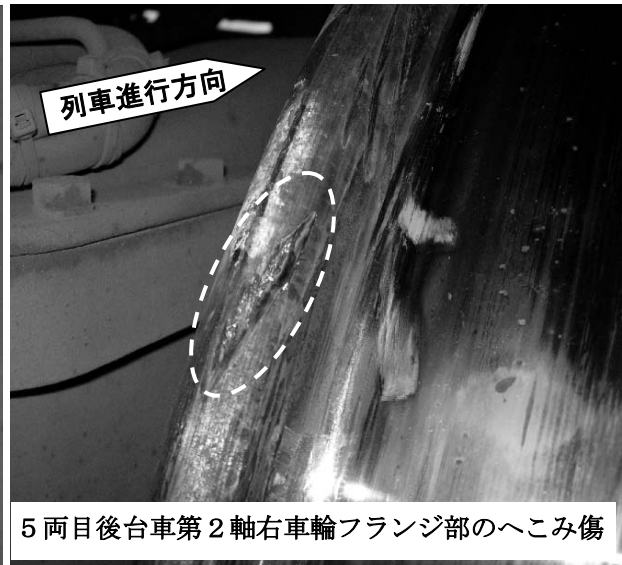
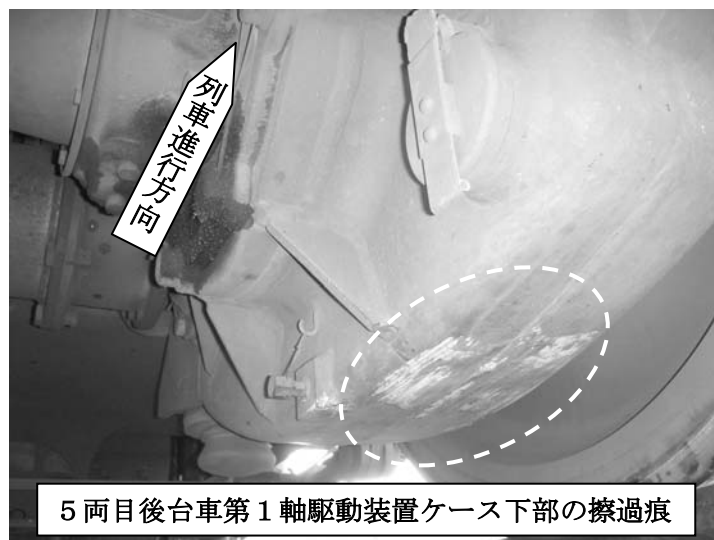
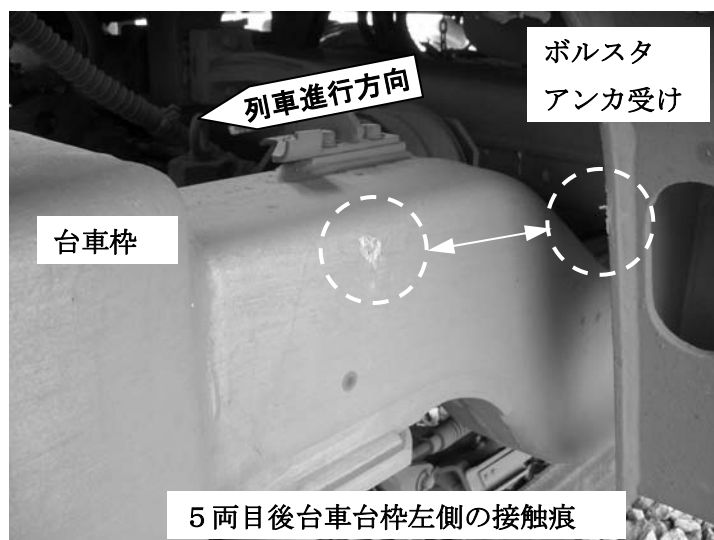
写真2 車両の損傷状況

5両目後台車全2軸の左右車輪及び駆動装置ケース下部に擦過痕が、第2軸左右車輪のフランジ部にへこみ傷が認められた。

また、同台車の台車枠左側にボルスタアンカ³受けが接触したと見られる痕跡が認められた。

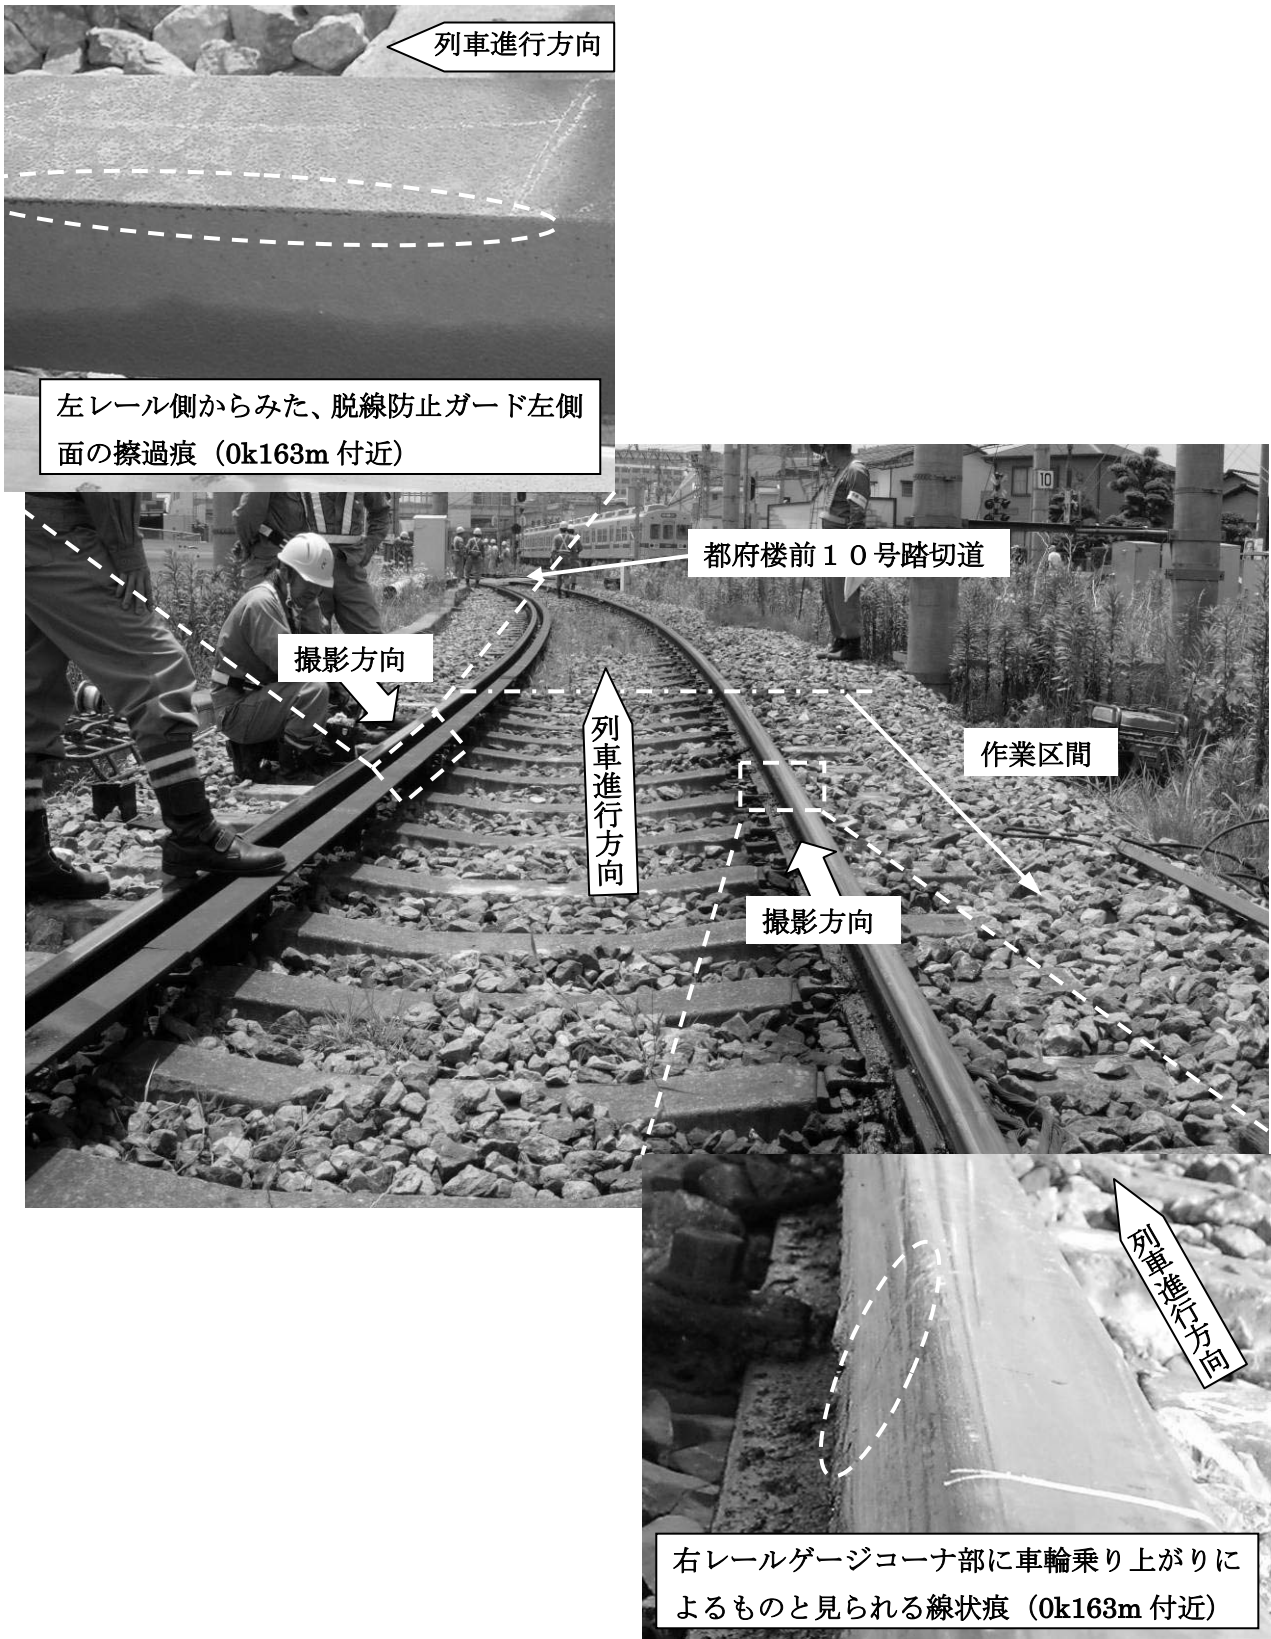
写真3 突き固め作業区間付近の状況

本件列車が当該作業区間を通過する際、異常を感知することはなかった。しかし、本件列車が西鉄二日市駅ホーム途中で停止したため、状況確認のため作業員2名が駅構内に向かった。その結果、47号（イ）分岐器に損傷を認めたため、久留米線路係事務所に当該分岐器の損傷状況報告を行った。
