鐵道事故調査報告書

VI 会津鉄道株式会社会津線会津田島駅構内
列車脱線事故

鉄道事業者名：会津鉄道株式会社

事故種類：列車脱線事故

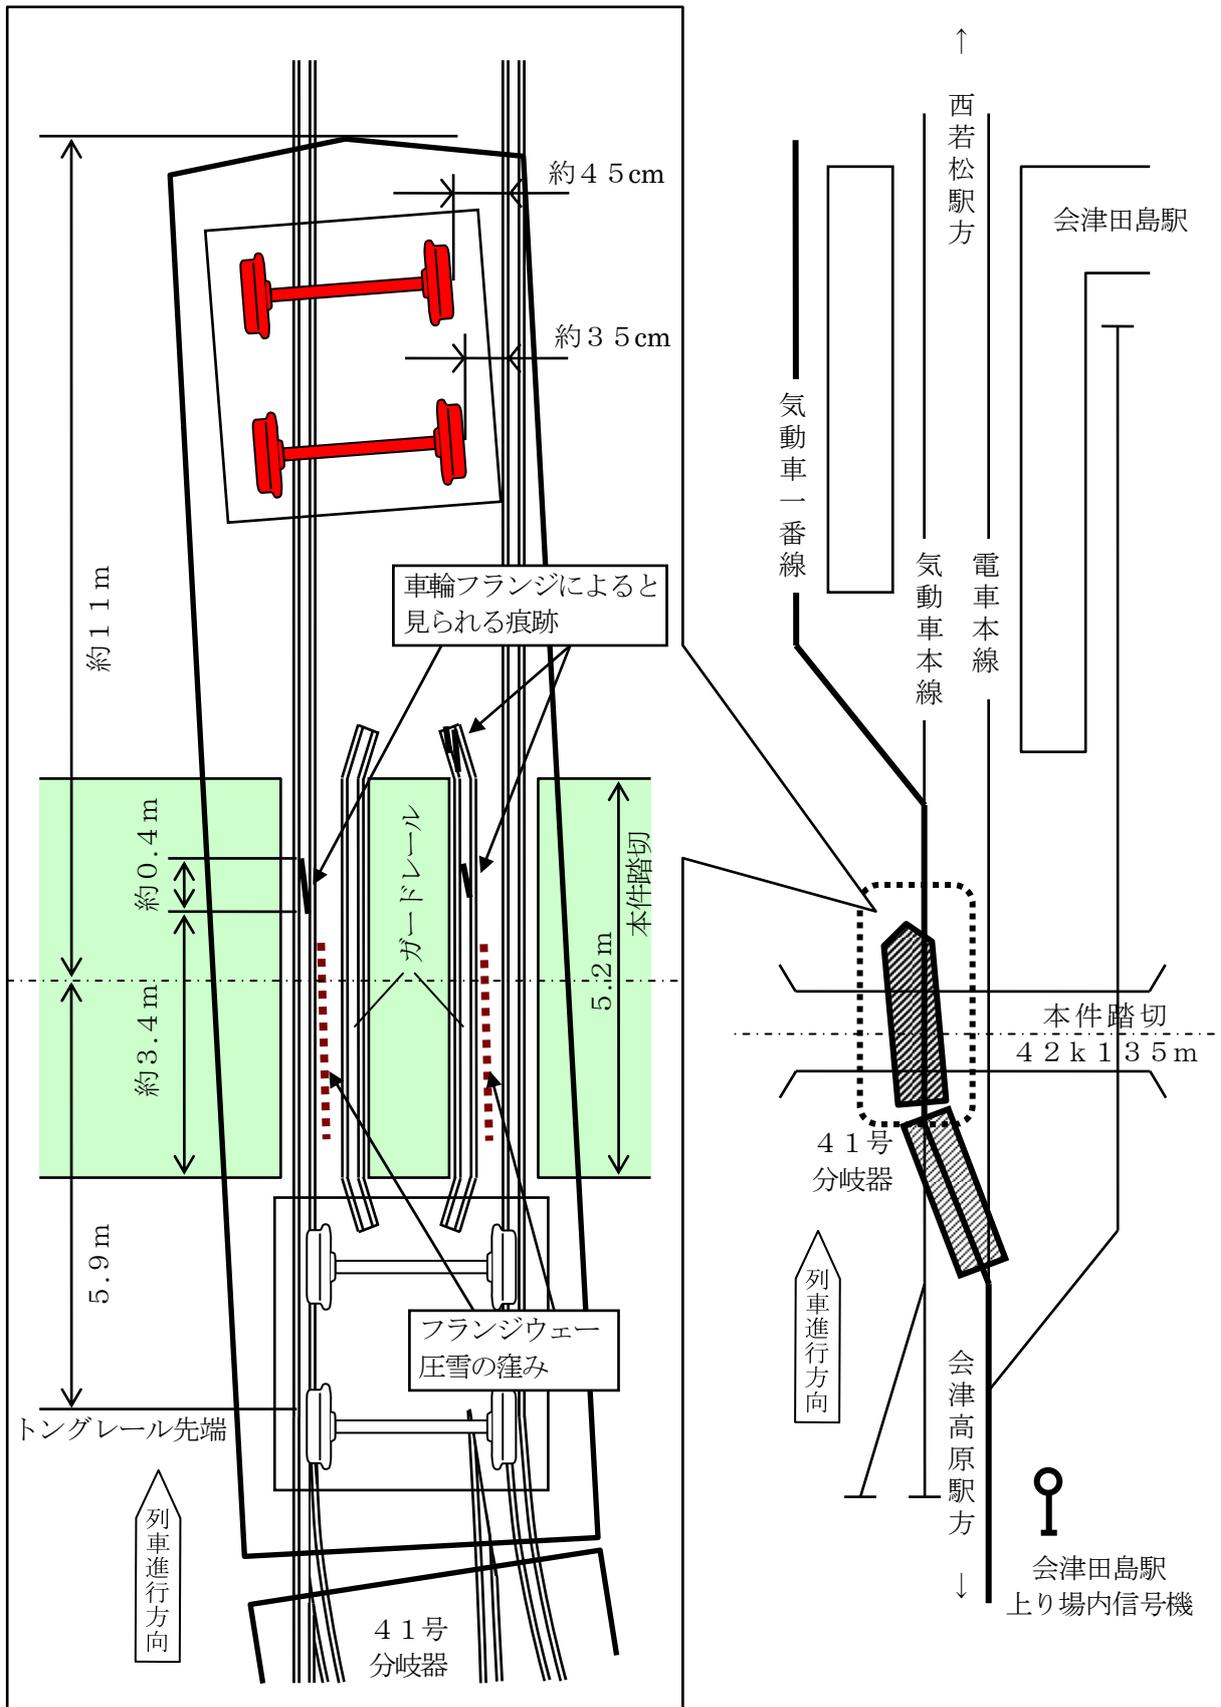
付図3 事故現場略図

本件踏切の手前には電車本線から気動車本線へわたる41号分岐器(50kgNレール8番左片開き分岐器)があり、本件踏切の中心から41号分岐器のトングレール先端までの距離は5.9mである。

本件列車は、先頭が本件踏切を約11m行き過ぎて停止し、前台車第1軸は約45cm、第2軸は約35cm、それぞれ左へ脱線していた。

本件踏切の左右フランジウェー¹の底部には、踏み固められて氷のように硬くなった雪(以下「フランジウェー圧雪」という。)があり、車輪フランジが走行したことによる窪みが残っていた。これらの窪みは、列車進行方向に対して若干左向きに付いており、それぞれの窪みのほぼ延長線上にあたる左レール及び右ガードレールの頭頂部に、車輪フランジによると見られる痕跡があった。

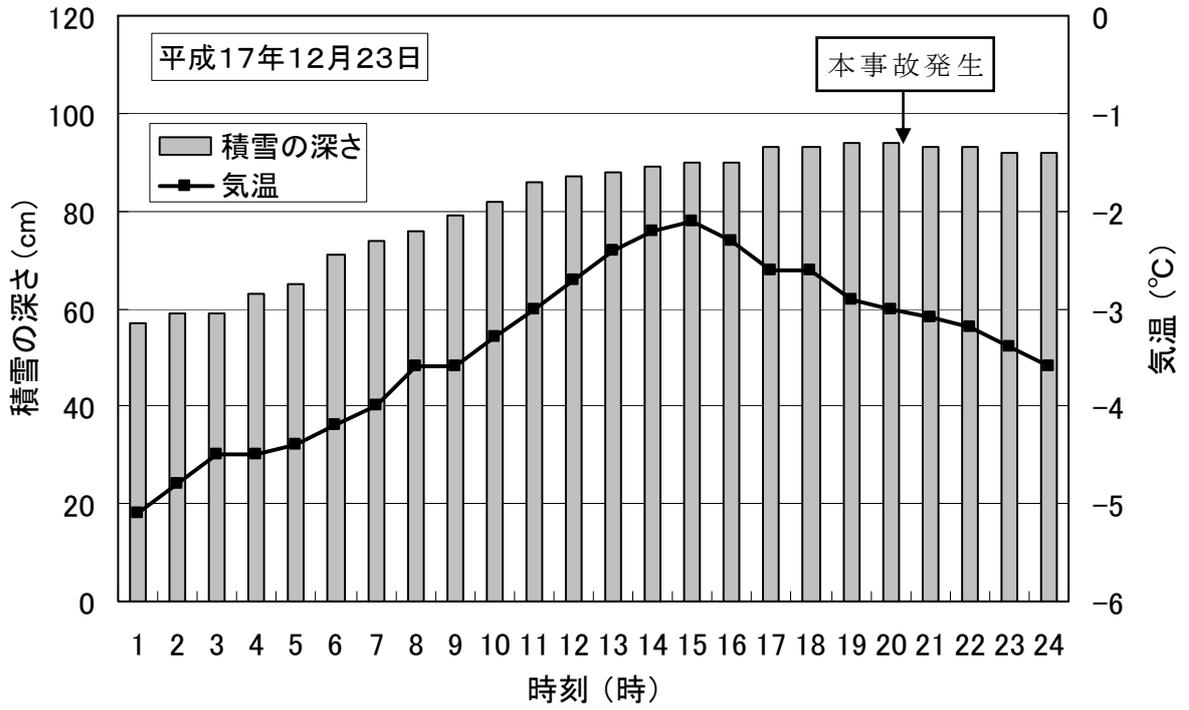
付図4 事故現場付近の積雪の深さと気温の推移

事故現場の南約1kmに位置する田島地域気象観測所（アメダス）のデータによると、事故当日（12月23日）はほぼ終日降雪があり、1時に57cmであった積雪の深さ

は、20時には94cmとなっていた。また、気温は終日氷点下で、1日の平均気温は-3.4℃、20時の気温は-3.0℃であった。

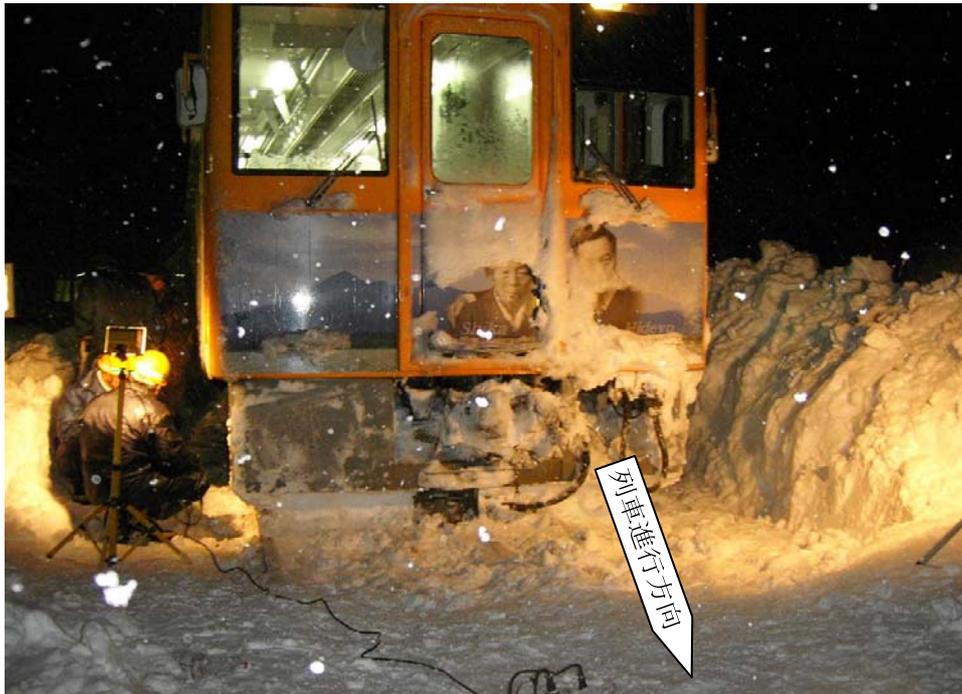
写真1 事故発生時の状況

当日は、本件列車に接続する列車が雪の影響により遅れていたため、本件列車は定刻（19時47分）より14分遅れて始発の会津高原駅を出発した。途中の中荒井駅も定刻（20時03分）より14分遅れて出発し、次の終点会津田島駅の上り場内信号機を速度約30km/hで通過したが、その辺りでは力行で走行しても雪の抵抗により速度が下がってくる状態で、気動車本線へわたる41号分岐器付近では10km/h程度まで速度が下がっていた。同分岐器を通過し、速度約10km/hで丹藤街道踏切道（以下「本件踏切」という。）を力行で運転していたところ、突然「ガタッ」という衝撃を感じたため、非常ブレーキを使用し、本件列車は本件踏切を約11m行き過ぎて停止した。停止後、指令に状況を連絡し、降車して車両の状態を確認したところ、1両目前台車全2軸が左へ脱線していた。

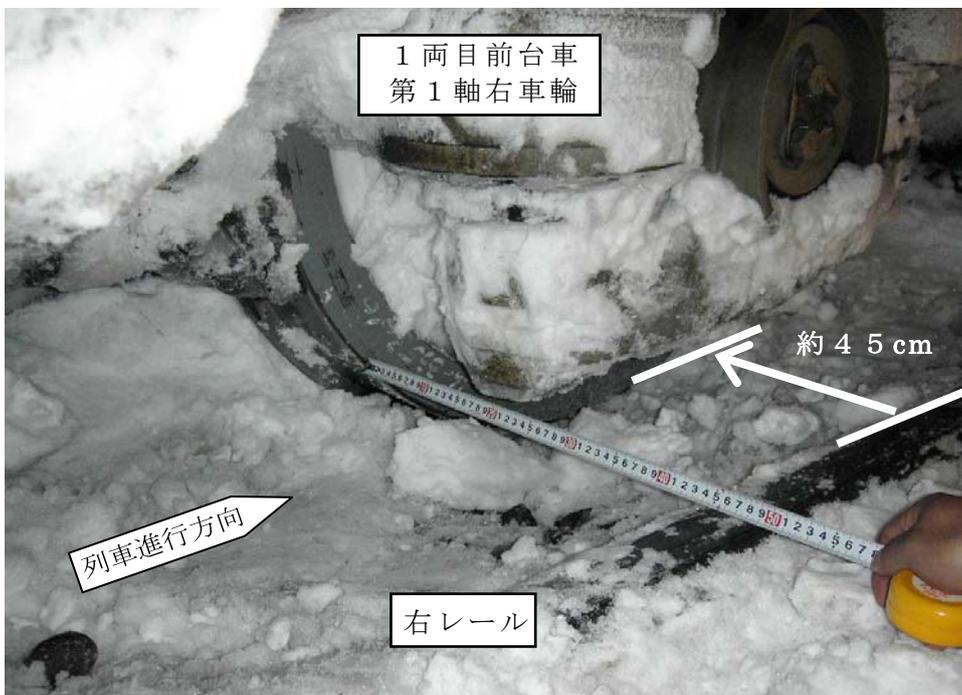
写真2 脱線の状況

運転士の口述及び2.8.1に記述した痕跡から、本件列車の車輪フランジが本件踏切のフランジウェー圧雪に乗り上げたため、1両目前台車全2軸が脱線したものと推定される。また、2.8.1に記述した本件踏切と41号分岐器との位置関係から、本件列車の1両目前台車が本件踏切に差し掛かった辺りでは、台車中心間距離が13.0mである本件列車の1両目後台車は41号分岐器の分岐線（曲線側）内にあり、車両としては右曲線を走行している場合と同様の状況であるため、フランジウェー圧雪に乗り上がった1両目前台車全2軸は、左へ脱線したものと推定される。

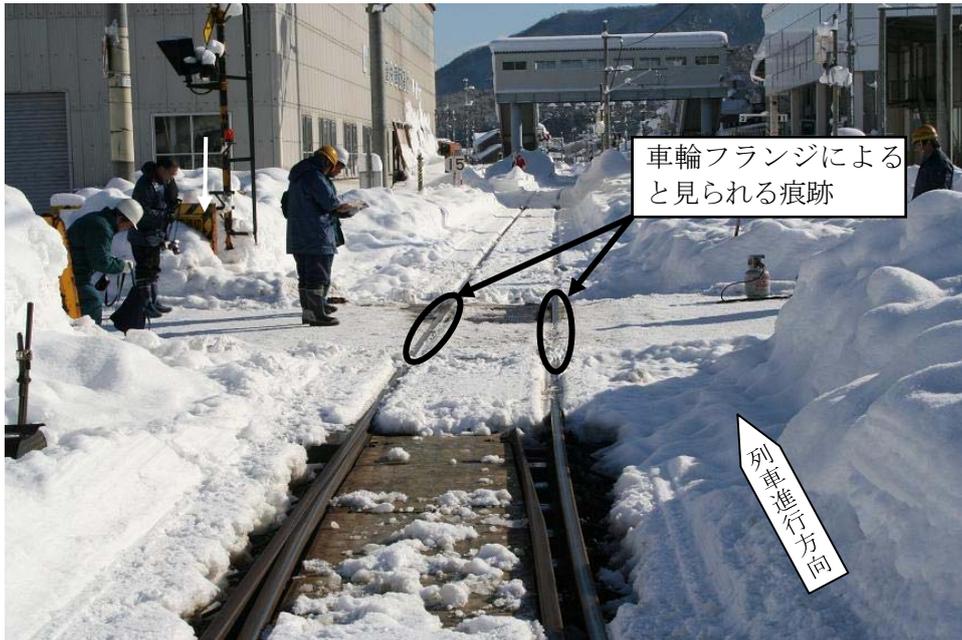
写真3 本件踏切の状況

2.7に記述したように、本件踏切の除雪が12月19日以降行われていなかったこと、2.6に記述したように、事故当日はほぼ終日降雪があったこと、2.5.1に記述した内容から、本件踏切は自動車交通量が比較的多いこと、及び2.8.2に記述したように、事故当日約13時間にわたって本件踏切（本件列車と同じ線）を通過する列車等がなかったことから、本件踏切に降り積もった雪がフランジウェー内で自動車のタイヤにより踏み固められ、列車等の車輪フランジによって踏み砕かれることなくその硬さを増していったものと推定される。また、事故当日の気温は終日氷点下であったことも、フランジウェー圧雪が硬さを増す一因であったものと推定される。

本事故後、同社は、降雪時は列車巡回を実施し、線路・沿線の雪の状態と踏切道の積雪の状況を把握し、従来よりも緻密な除雪の計画を立てて請負業者に指示を行うこととした。特に踏切道については、請負業者に対する除雪の指示、及び除雪完了時の請負業者からの報告に関するルールを定めるとともに、除雪台帳を備え付けることとした。

また、本件踏切（本件列車と同じ線）は、日中約13時間にわたり列車等が通過しないため、降雪時には会津田島駅長に本件踏切のフランジウェー圧雪の状況を確認させてからルートを構成することとした。

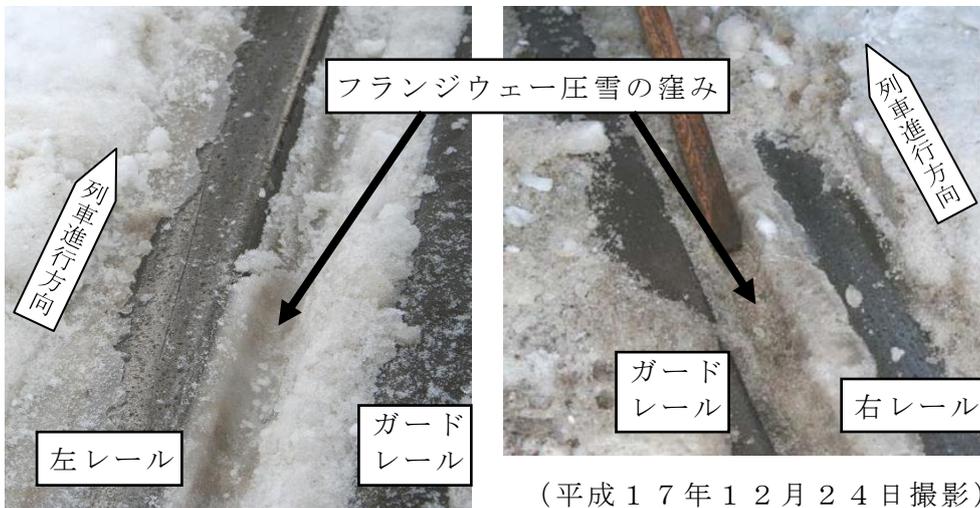
写真4 フランジウェー圧雪の状況

なお、フランジウェー圧雪が形成されたことについては、本件踏切の除雪が長時間行われていなかったこと、事故当日はほぼ終日降雪があったこと、本件踏切は自動車交通量が比較的多いこと、及び約13時間にわたり列車等が通過しなかったことにより、フランジウェー内の雪が踏み固められたため、気温が終日氷点下であったことも関与して氷のように硬くなったことによるものと推定される。
