鉄 道 事 故 調 査 報 告 書

VIII 東日本旅客鉄道株式会社上越線六日町駅構内
列車脱線事故

鉄道事故調査報告書

事故種類：列車脱線事故

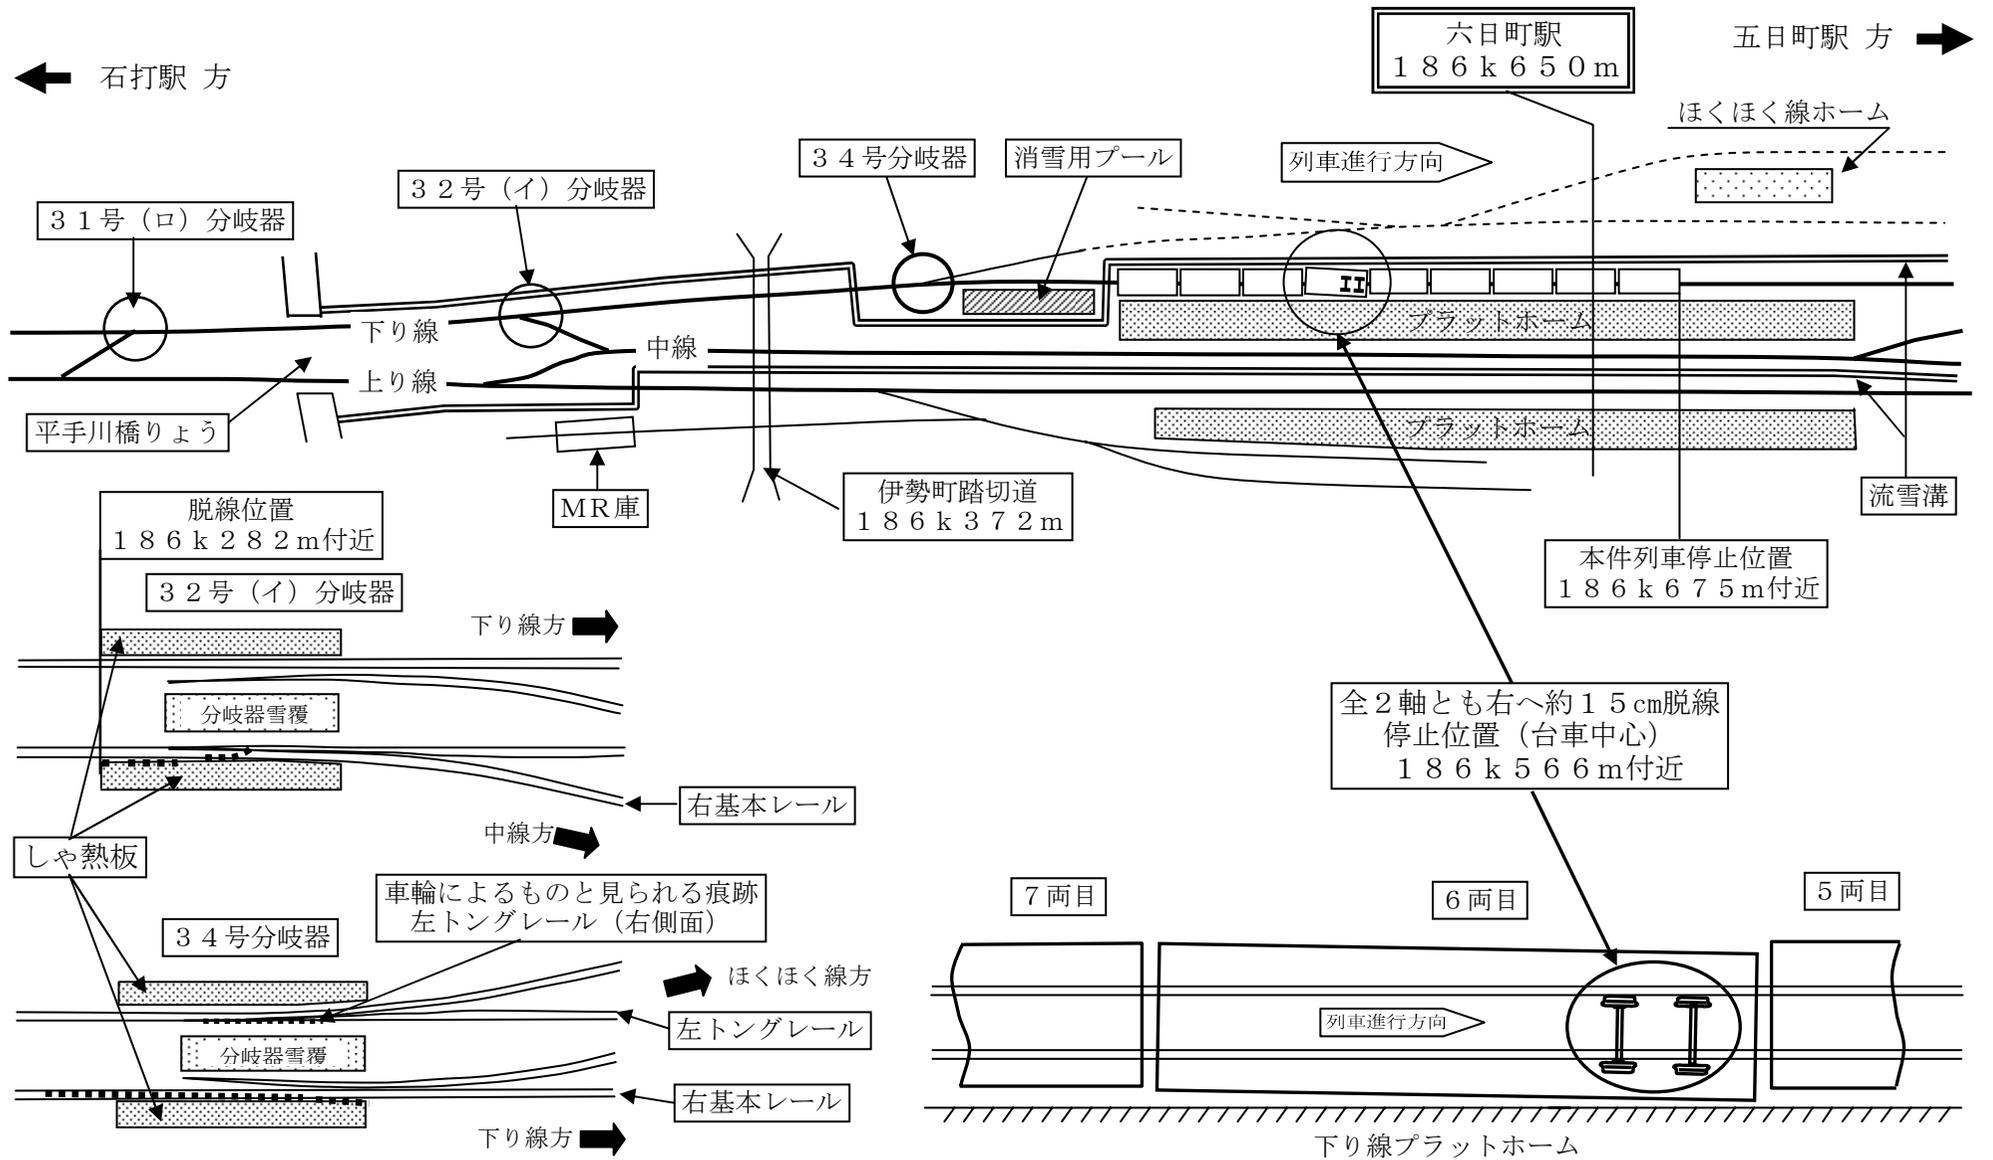
付図3 事故現場付近略図

32号(イ)分岐器の右基本レール頭頂面上及び右基本レールの右に設置されている融雪器しゃ熱板上に車輪フランジによると見られる痕跡があった。

また、34号分岐器の右基本レール頭頂面上及び同レールの右に設置されている融雪器しゃ熱板上に車輪フランジによると見られる痕跡があり、さらに、左トングレールの軌間側の側面に車輪によると見られる痕跡があった。

2.9.2に記述したように、32号(イ)分岐器の右基本レール右側に設置されている融雪器しゃ熱板に車輪フランジによると見られる痕跡があったことから、脱線した6両目前台車の第1軸又は第2軸は、同分岐器の手前で右に脱線していたもの

と推定され、また、34号分岐器の痕跡から、同分岐器を通過する際、右基本レール上から脱線して軌間の外側へ走行したものと推定される。

なお、上記2ヶ所の分岐器に痕跡があったのは、同分岐器に設置されている融雪器により、分岐器付近の積雪量が少なくなっていたことから、レール頭頂面より高くなっていた車輪フランジが分岐器の辺りで一時的に下がり、レール頭頂面上及び融雪器しゃ熱板に接触したものと考えられる。

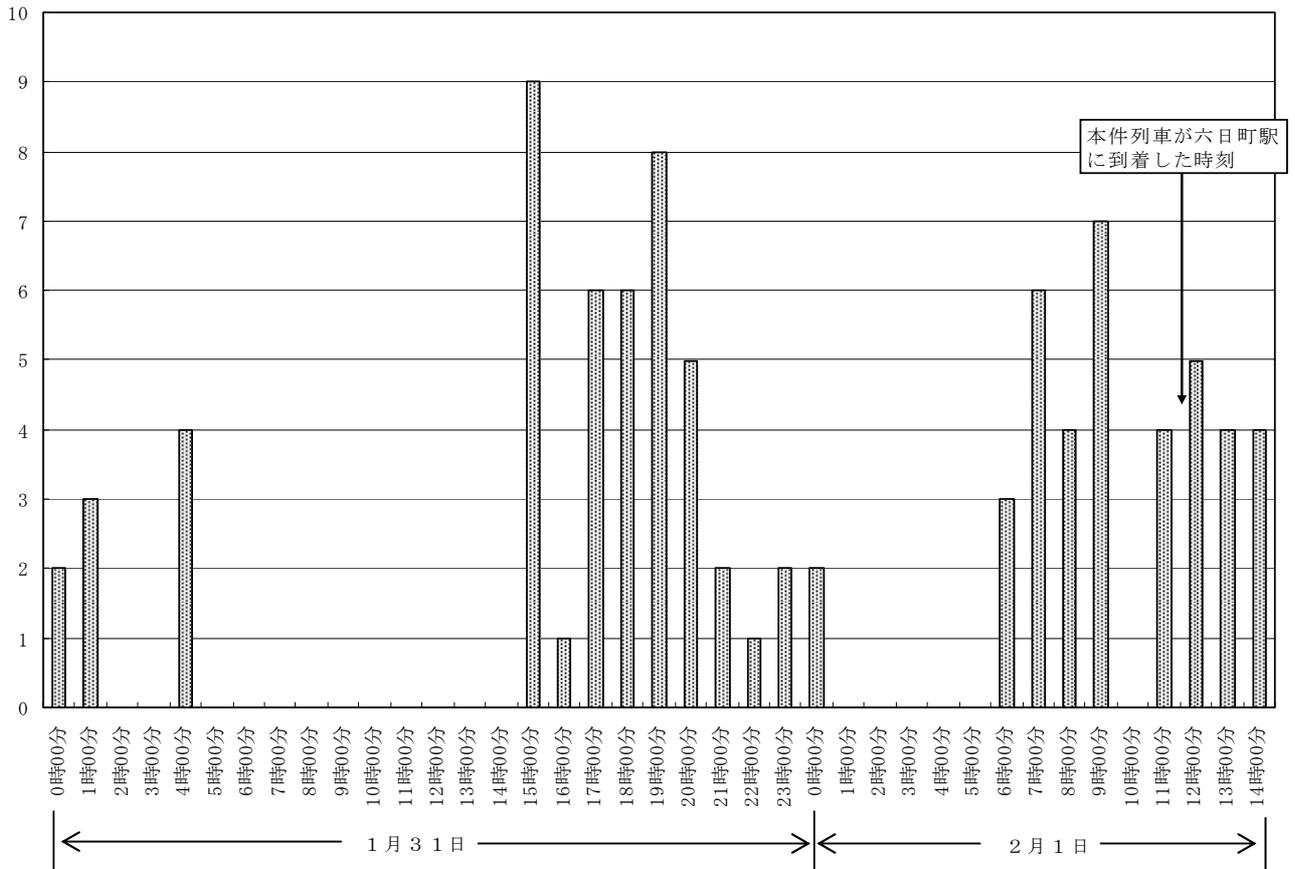
付図4 事故現場付近の降雪量の推移

六日町駅に設置しているプレダスの記録によると、事故当日は、6時00分～9時00分は降雪量が4～7cm/hの強い雪であった。9時00分～10時00分には降雪がなかったが、その後、再び強い雪が降り始め、事故発生以降まで降雪が続いていた。

除雪列車が越後湯沢駅から六日町駅間の下り線を除雪した後の6時00分から事故発生直後の12時00分までの降雪量は29cmであった。

また、快速列車の六日町駅到着直後の11時00分から、本件列車の六日町駅到着直後の12時00分までの降雪量は5cmの強い雪であった。

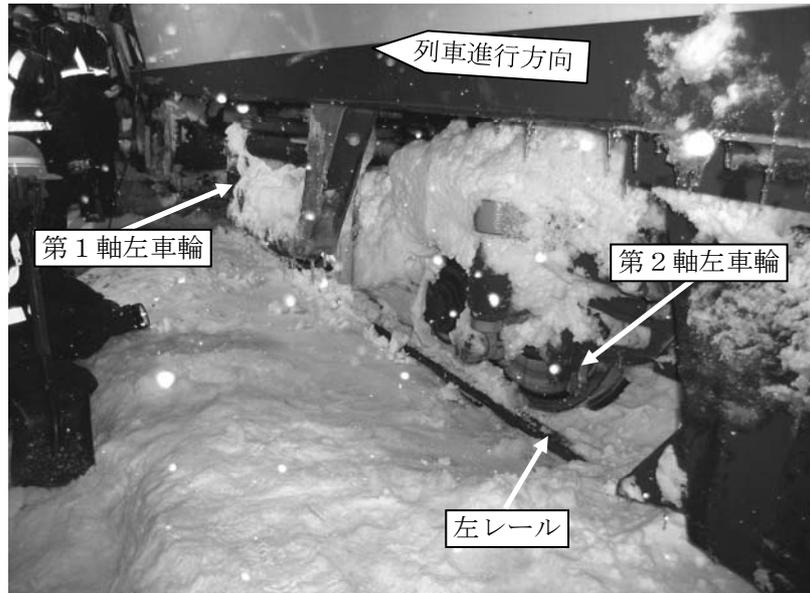
写真1 脱線した6両目前台車の状況

本件列車は、六日町駅下り線ホーム上にある6両編成用の列車停止目標手前の186k675m付近に先頭部が停止しており、脱線した6両目前台車は186k566m付近に停止していた。同台車の第1軸及び第2軸はそれぞれ右へ約15cm脱線していたが、同台車はその下部に大量の雪を抱き込んでいたため、脱線した車輪の踏面最下部とレール頭頂面がほぼ同じ高さにあった。

2.3.2に記述した6両目塞板の変形状況及び2.9.1に記述した6両目前台車の脱線状況から、本件列車は、走行中に6両目前台車の下部に大量の雪を抱き込んだため、車体が押し上げられて車輪フランジがレール頭頂面より高くなり、脱線したものと推定される。

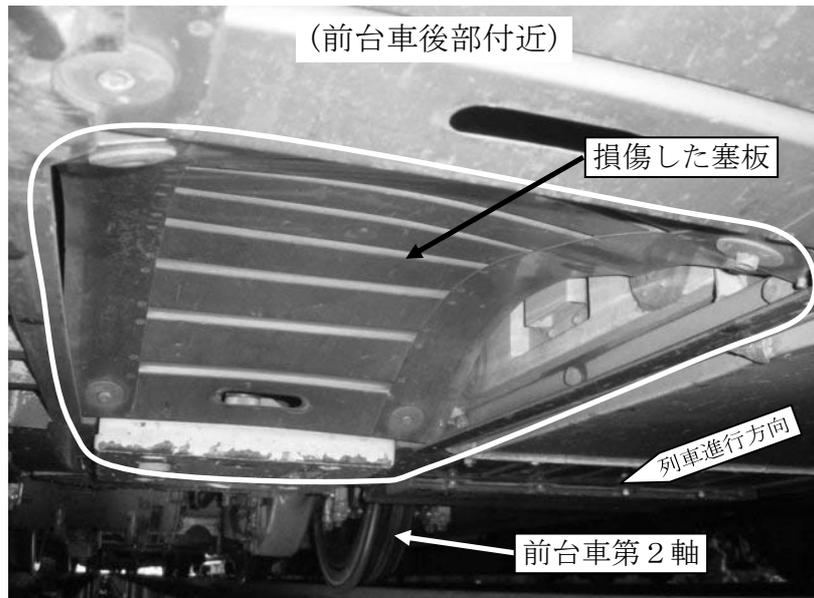
写真4 6両目塞板損傷状況

本件列車の床下機器間の隙間を塞いでいるステンレス製の板（以下「^{ふさぎいた}塞板」という。）が、6両目では9ヶ所及び3両目では2ヶ所が上方に曲がっており、その取り付けボルト等が損傷していた。

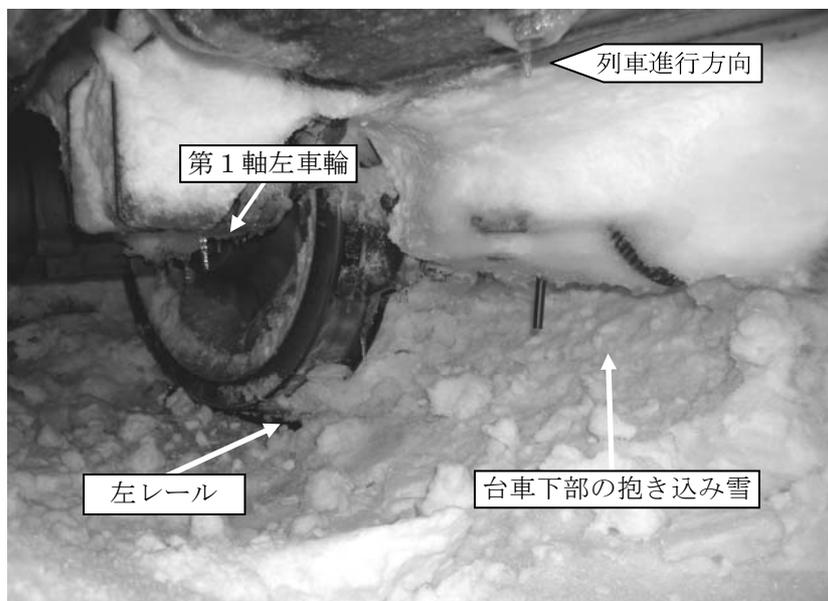
写真5 5両目後台区車付近の状況

なお、5両目後台車周辺等にも大量の雪が付着していた。

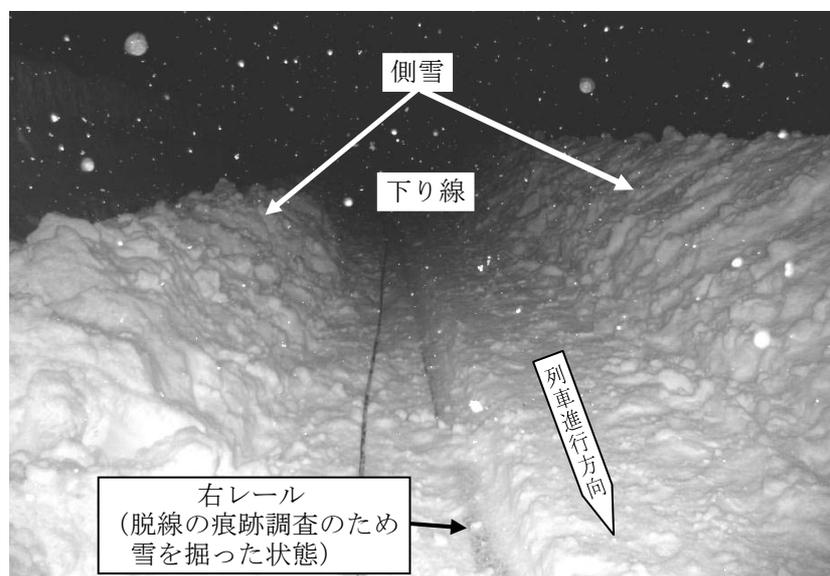
写真6 事故現場付近の側雪の状況

事故現場付近の線路では、側雪⁴の量が多かった。

また、2.9.1に記述したように側雪の量が多い中、MRによる下り線の除雪が行われなかったことから、本件列車のスノープラウで排除された線路上の積雪の逃げ場が十分になかったものと考えられ、本件列車のスノープラウでは、線路上の積雪が十分に排除できず、その一部が後続する車両の床下に巻き込まれた可能性が考えられる。

強い雪の場合、列車の運転士、MRの除雪作業員及び駅係員等から、降雪状況及び線路の積雪状況等の情報を収集し、各保線技術センター、施設指令及び輸送指令等の関係箇所間で連絡を密にし、必要により列車の出発を遅らせるなどして、MRでの除雪の作業時間を確保して除雪することが重要である。

また、強い雪の中を走行した列車が折り返す駅等において、抱き込み雪の状況を点検し、必要により抱き込み雪を除去することを検討することが望ましい。
