鉄 道 事 故 調 査 報 告 書

**IX 東日本旅客鉄道株式会社常磐線羽鳥駅構内
列車脱線事故（踏切障害に伴うもの）**

鉄道事故調査報告書

事故種類：列車脱線事故（踏切障害に伴うもの）

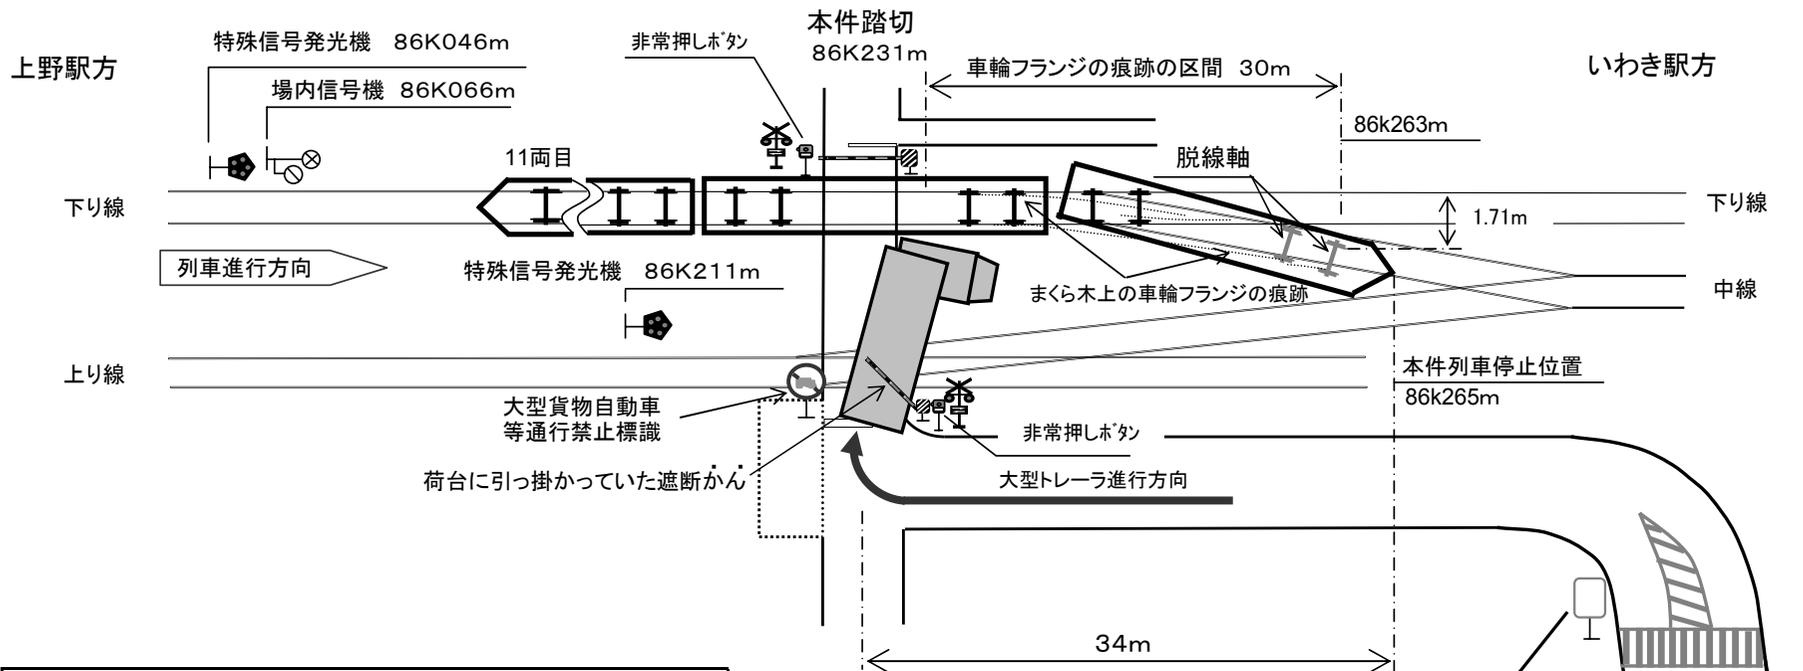
付図3 事故現場略図

- (1) 本件列車は、1両目先頭位置が本件踏切を約34m行き過ぎて86k265m付近で停止し、1両目の前台車全2軸が、正規進路の下り線から逸脱して中線の右側へ脱線していた。
- (2) 本件踏切から86k263mまで、約30mの区間のまくら木等に車輪フランジによると見られる痕跡があった。
- (3) 事故後の踏切保安設備等の状況
 - ① 踏切保安設備に損傷はなく、作動状況に問題は認められなかった。
 - ② 特殊信号発光機の停止信号の現示は、喚呼位置から本件踏切の20m手前に設置されている特殊信号発光機の位置まで連続して確認できるものであった。

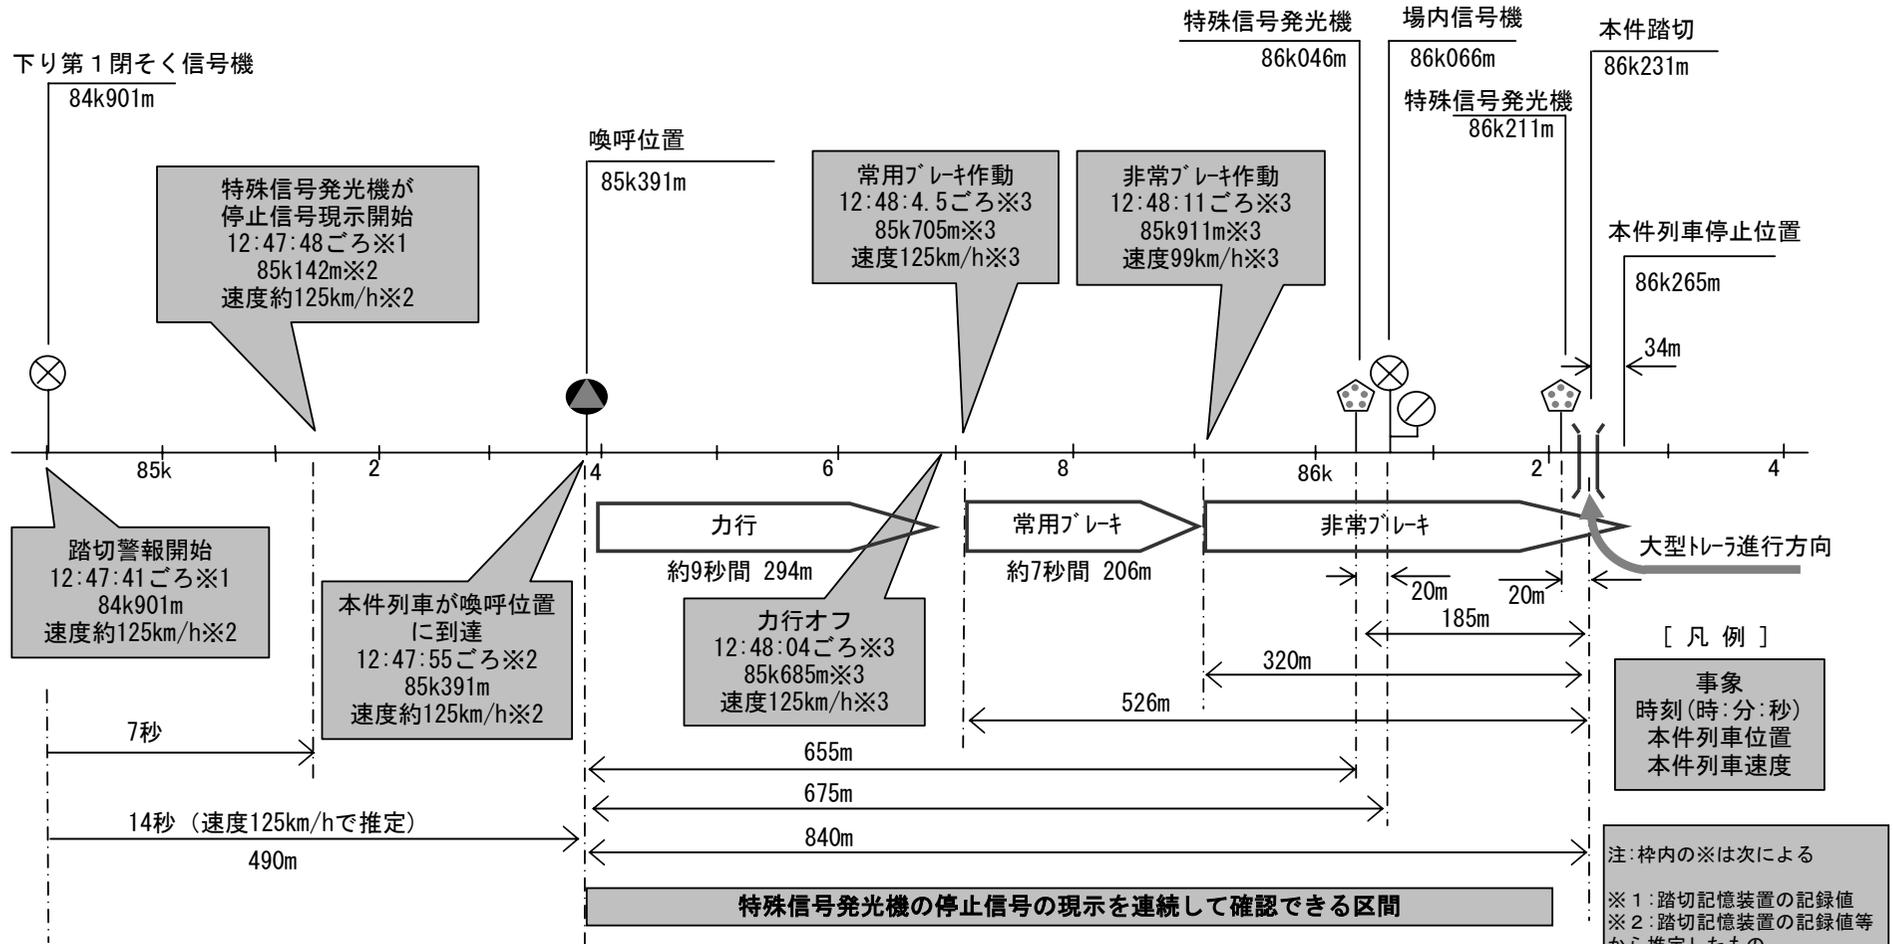
付図4 本件列車の位置・ブレーキの状況・踏切保安設備の作動状況の関係図

時刻	本件列車の位置※	本件踏切からの距離※	本件列車の速度	装置の作動状況等
12時48分 4秒	85k685m	546m	125km/h	力行オフ
12時48分4.5秒	85k705m	526m	125km/h	常用ブレーキ作動
12時48分 6秒	85k758m	473m	123km/h	(常用ブレーキ作動から1.5秒後)
12時48分11秒	85k911m	320m	99km/h	非常ブレーキ作動
12時48分26秒	86k210m	21m	42km/h	(非常ブレーキ作動から15秒後)

① 最初に使用された常用ブレーキについては、常用ブレーキ作動開始1.5秒後から非常ブレーキ開始までの平均減速度は毎秒約4.8 km/hと推算され、これは常用最大ブレーキ（7ノッチ）に増圧機能が作用した状態のものであった。

② その後に使用された非常ブレーキについては、非常ブレーキ開始から1.5秒後までの平均減速度は毎秒約3.8 km/hと推算され、これは、増圧機能が作用していない状態のものであった。

- (2) 本件列車において、常用最大ブレーキの後に使用された非常ブレーキに増圧機能が作用しなかったのは、2.5.2(2)から、非常ブレーキ使用開始時の速度（約99 km/h）が高速検知速度未満であったためと推定される。

このため、鉄道車両のブレーキ装置について、常用最大ブレーキの後に使用される非常ブレーキの減速度は、常用最大ブレーキの減速度よりも低下しない構造とするよう、所要の措置を講ずること。

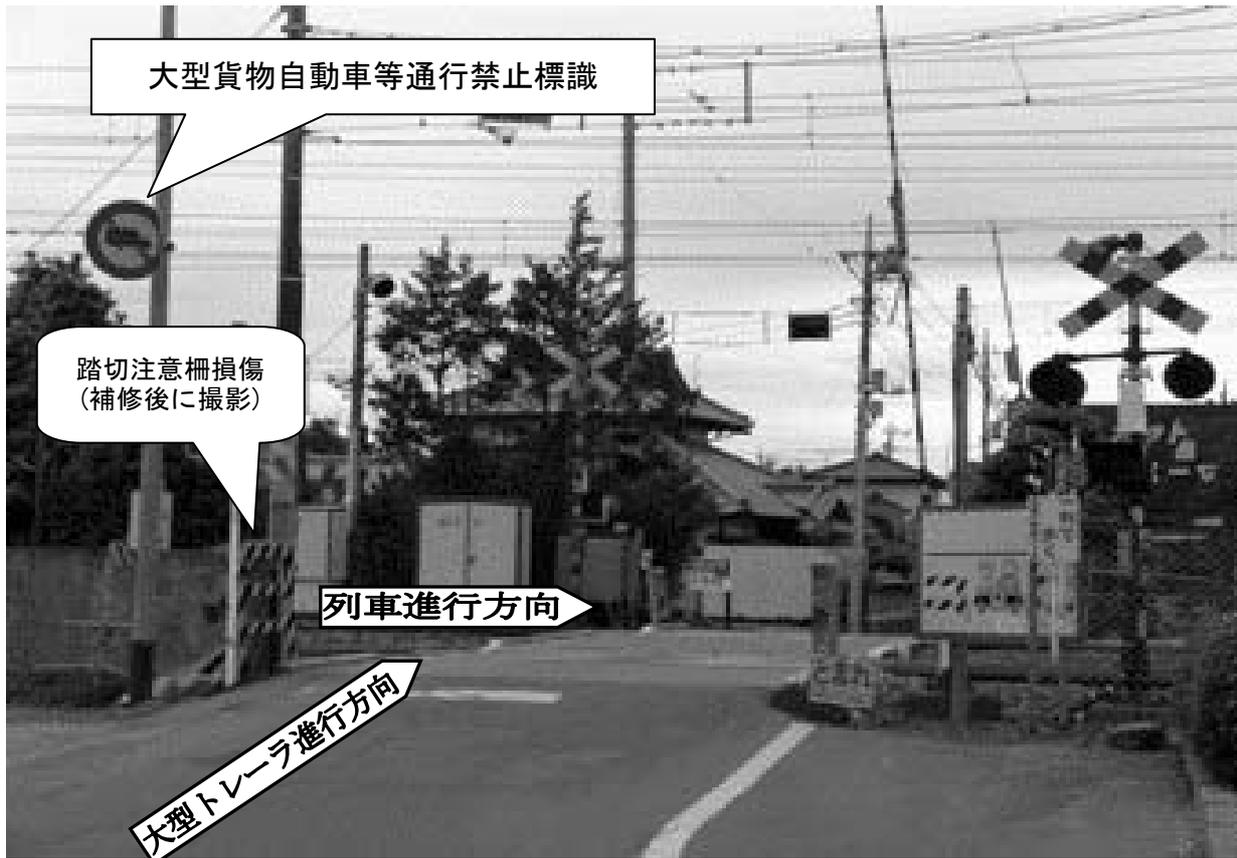
走っているうちに道が分からなくなり、その後、本件踏切に差し掛かった。大型車通行禁止に気付いたが、行くしかないと思い、さらに石を積んだトラックとすれ違ったので、この先は通れると思って通行しようとした。

右折して本件踏切に入ろうとしたが、1回では曲がりきれなくて切り返して入り、このときにトラクタの左側の前輪と後輪が脱輪し、右後輪は浮いて動けなくなった。

写真1 大型トレーラから見た本件踏切の状況

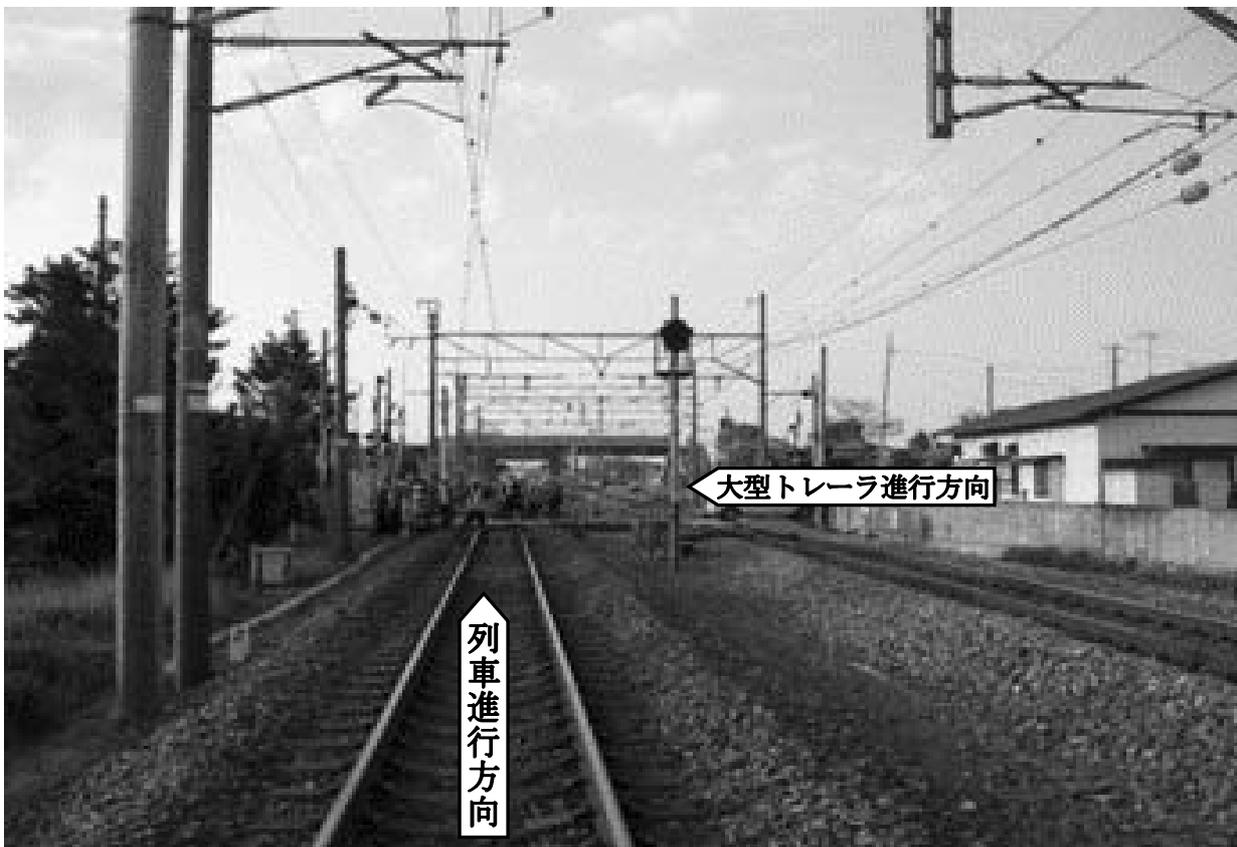
写真2 列車から見た本件踏切の状況

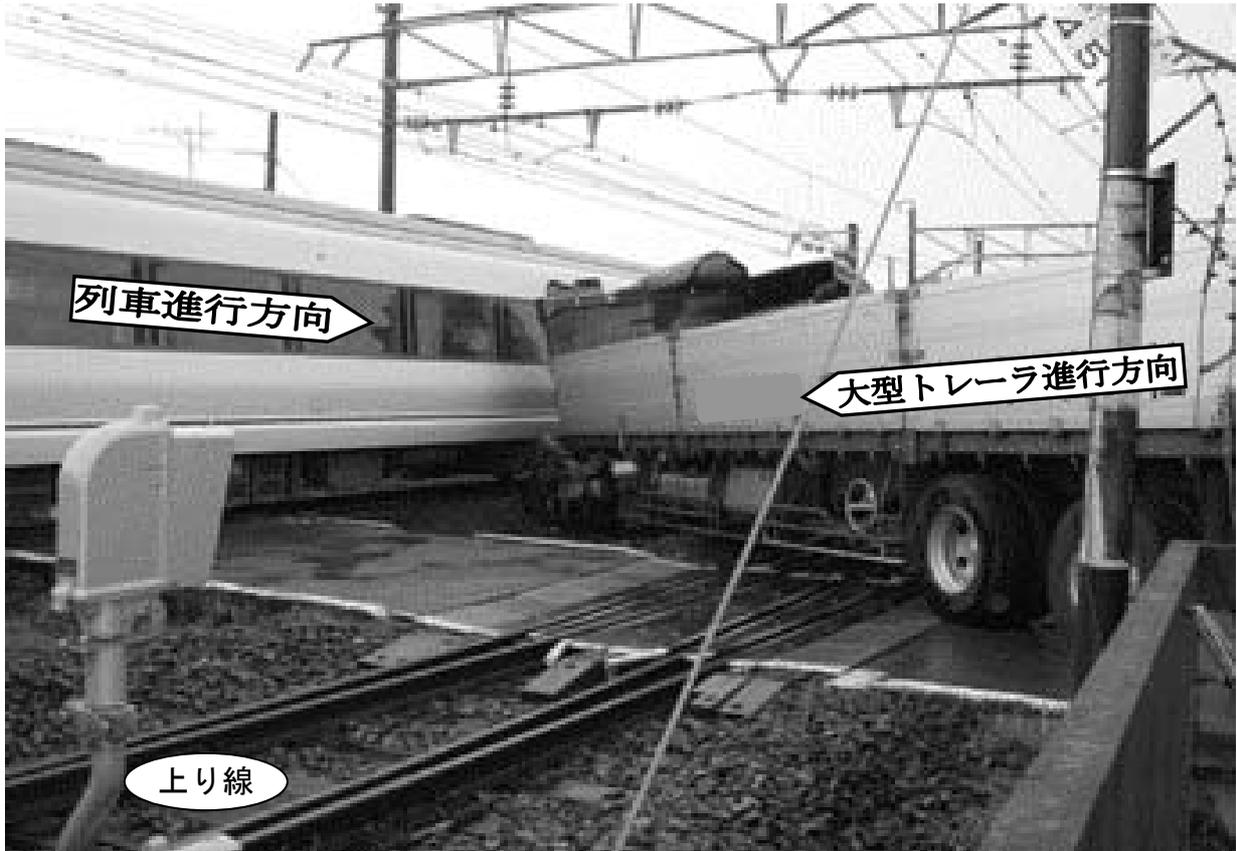
トラクタは大破し、トレーラは右側巻込防止装置等が損傷した。

写真3 衝突状況(1)

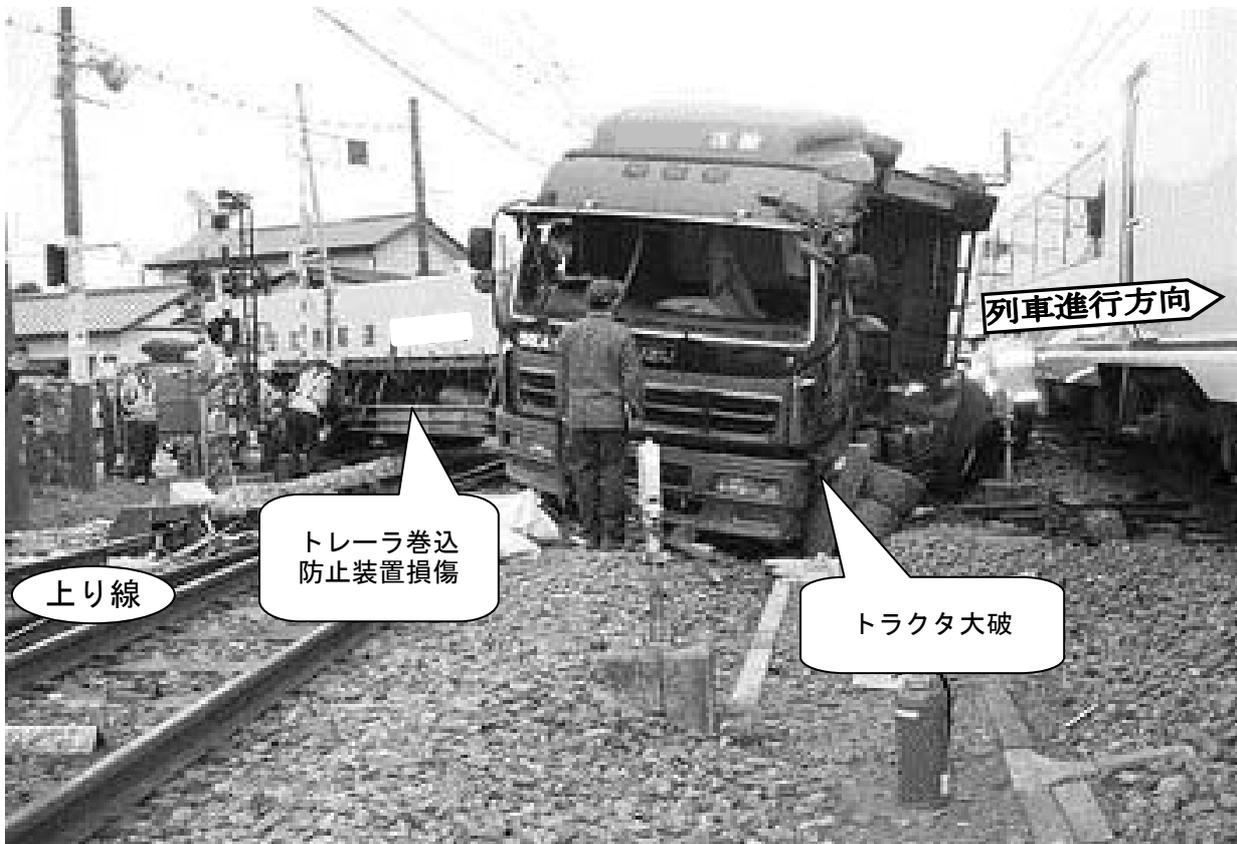
1両目の前面表示装置、連結器、車輪フランジ、ブレーキディスク等が損傷した。

写真4 衝突状況(2)

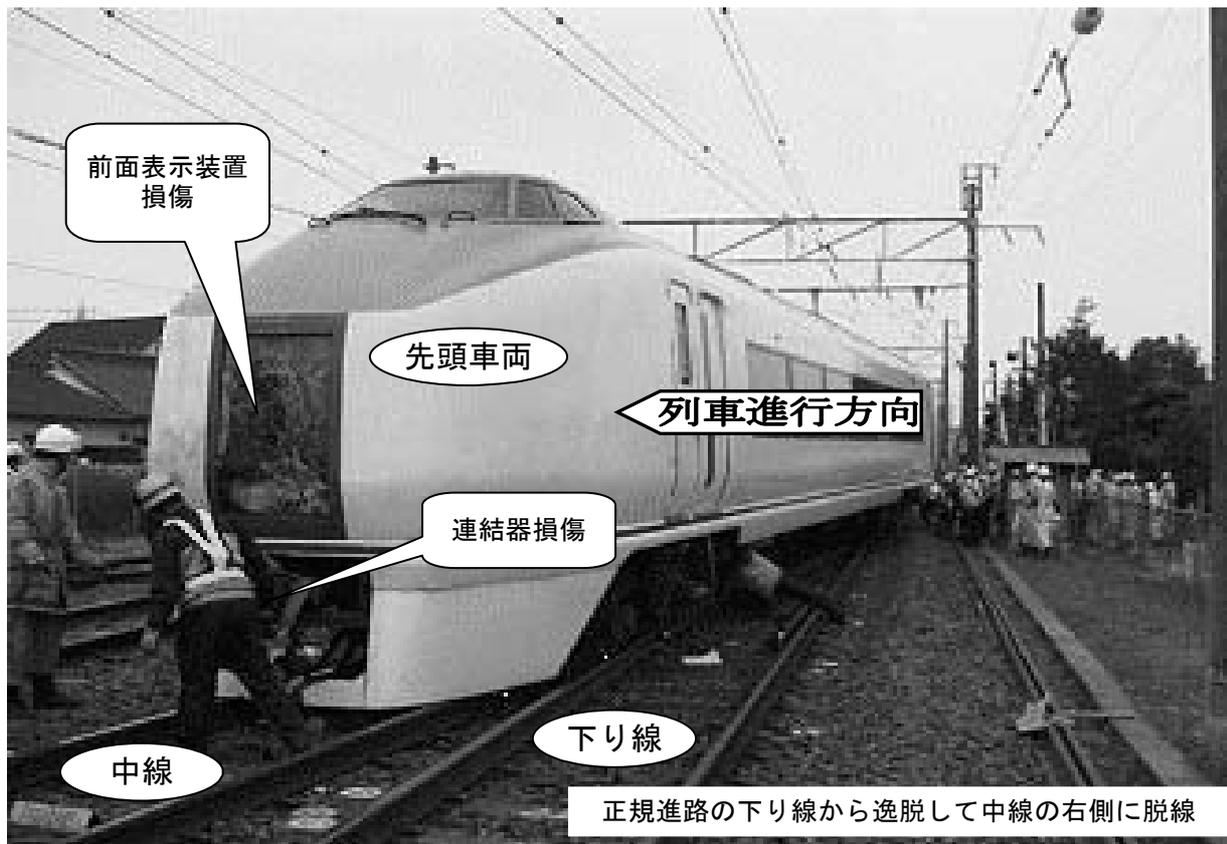
列車は1両目（車両は前から数える。）の前台車全2軸が右へ脱線した。

写真5 本件列車の脱線状況(1)

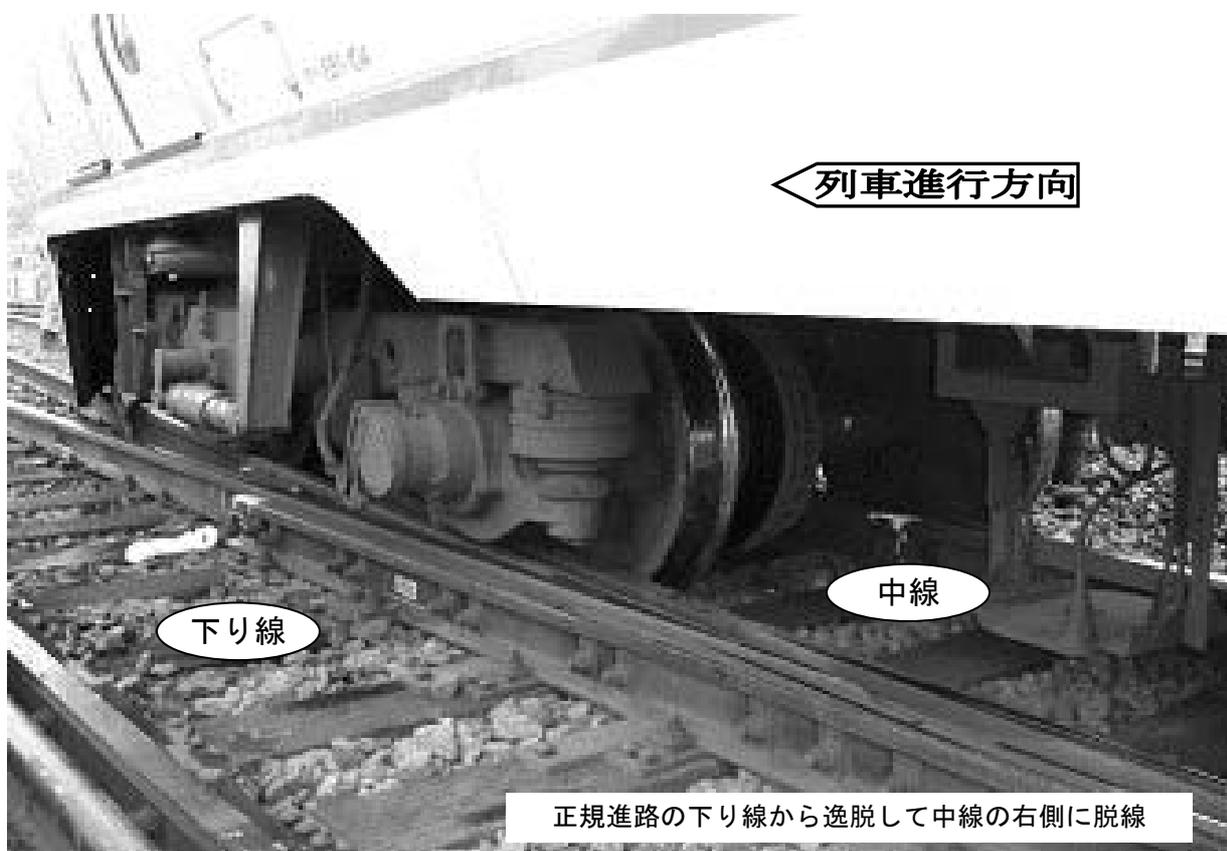
踏切注意柵、レール、まくら木、レール締結装置等が損傷した。

写真6 本件列車の脱線状況(2)

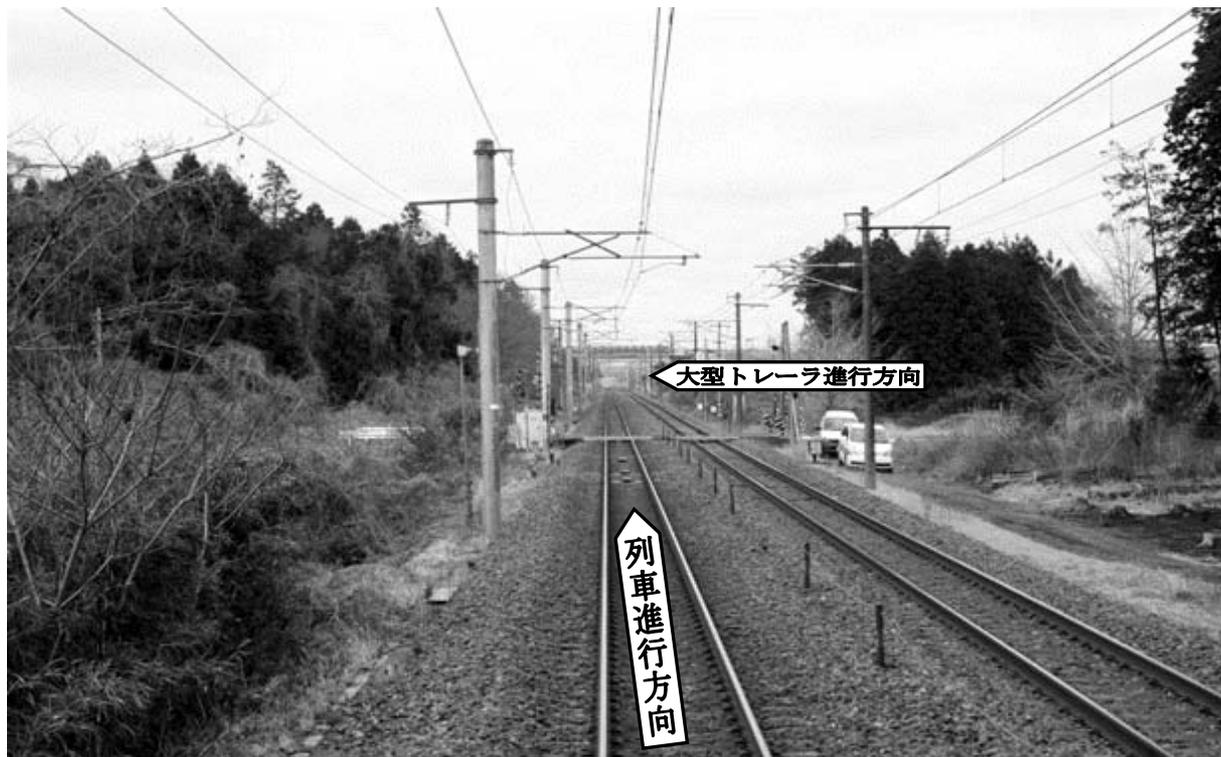
- ③ 喚呼位置からは、場内信号機と同信号機の20m手前に設置されている特殊信号発光機は、視線を移動することなく両方ともほぼ同時に確認できるものであった。
- ④ 非常押しボタンは押し込まれた状態ではなかった。
- (4) 踏切記憶装置には、前列車の通過後から事故発生までの間に係る、次の記録が残されていた。

- (4) 2.1(1)から、本件列車において、ブレーキが使用されるまでに約9秒を要した原因については、運転士が、喚呼位置以降で、通常は本件踏切の先に小さく見える羽鳥駅のホームが何かに遮られて見えず、それが何だろうということに気をとられて、いずれの特殊信号発光機の停止信号現示にも気付かずに力行運転が継続され、その後に、本件踏切に何かがあることを認めたことから、喚呼位置を過ぎて約9秒後に常用ブレーキを使用したことによるものと考えられる。

写真7 喚呼位置からの信号機見通し状況(1)
(標準レンズ使用)

非常押しボタンが操作されたとき又は障害物検知装置が障害物を検知したときには、これらによって特殊信号発光機が現示する停止信号に対応して踏切道に接近する列車において速やかにブレーキが使用されるよう、乗務員に対する教育訓練の充実等を図るとともに、ブレーキを自動的に作動させるシステムや列車の運転室に警報音を自動的に発するシステムの導入など、設備面による対策の可能性について検討することが必要である。

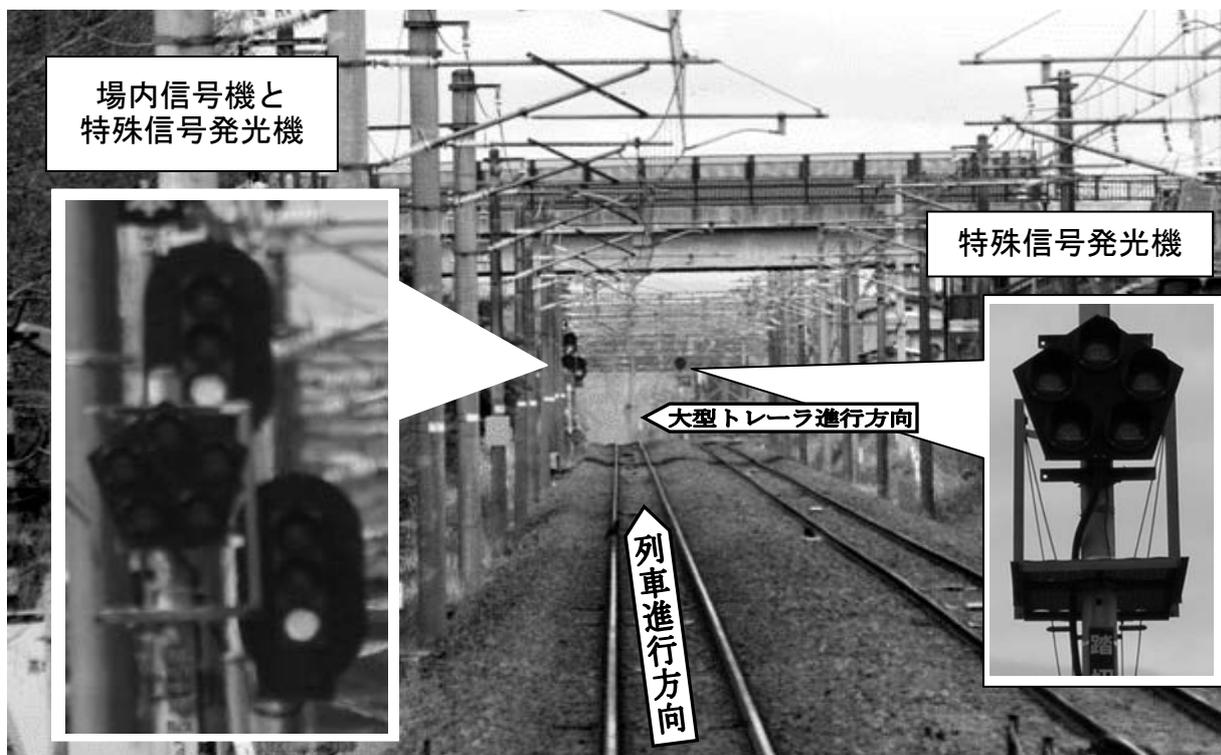
- (2) 2.1(1)、2.7及び2.8(3)から、事故発生時ごろは、特殊信号発光機の停止信号の現示は、本件踏切の840m手前の喚呼位置から本件踏切の20m手前に設置されている特殊信号発光機の位置まで連続して、本件列車から確認することが可能であったものと推定される。

写真8 喚呼位置からの信号機見通し状況(2)
(300mm望遠レンズ使用)
