# 鐵道事故調查報告書

小坂製鍊株式会社 小坂線茂内駅～大館駅間 列車脱線事故

平成19年 2月23日

航空・鐵道事故調查委員會

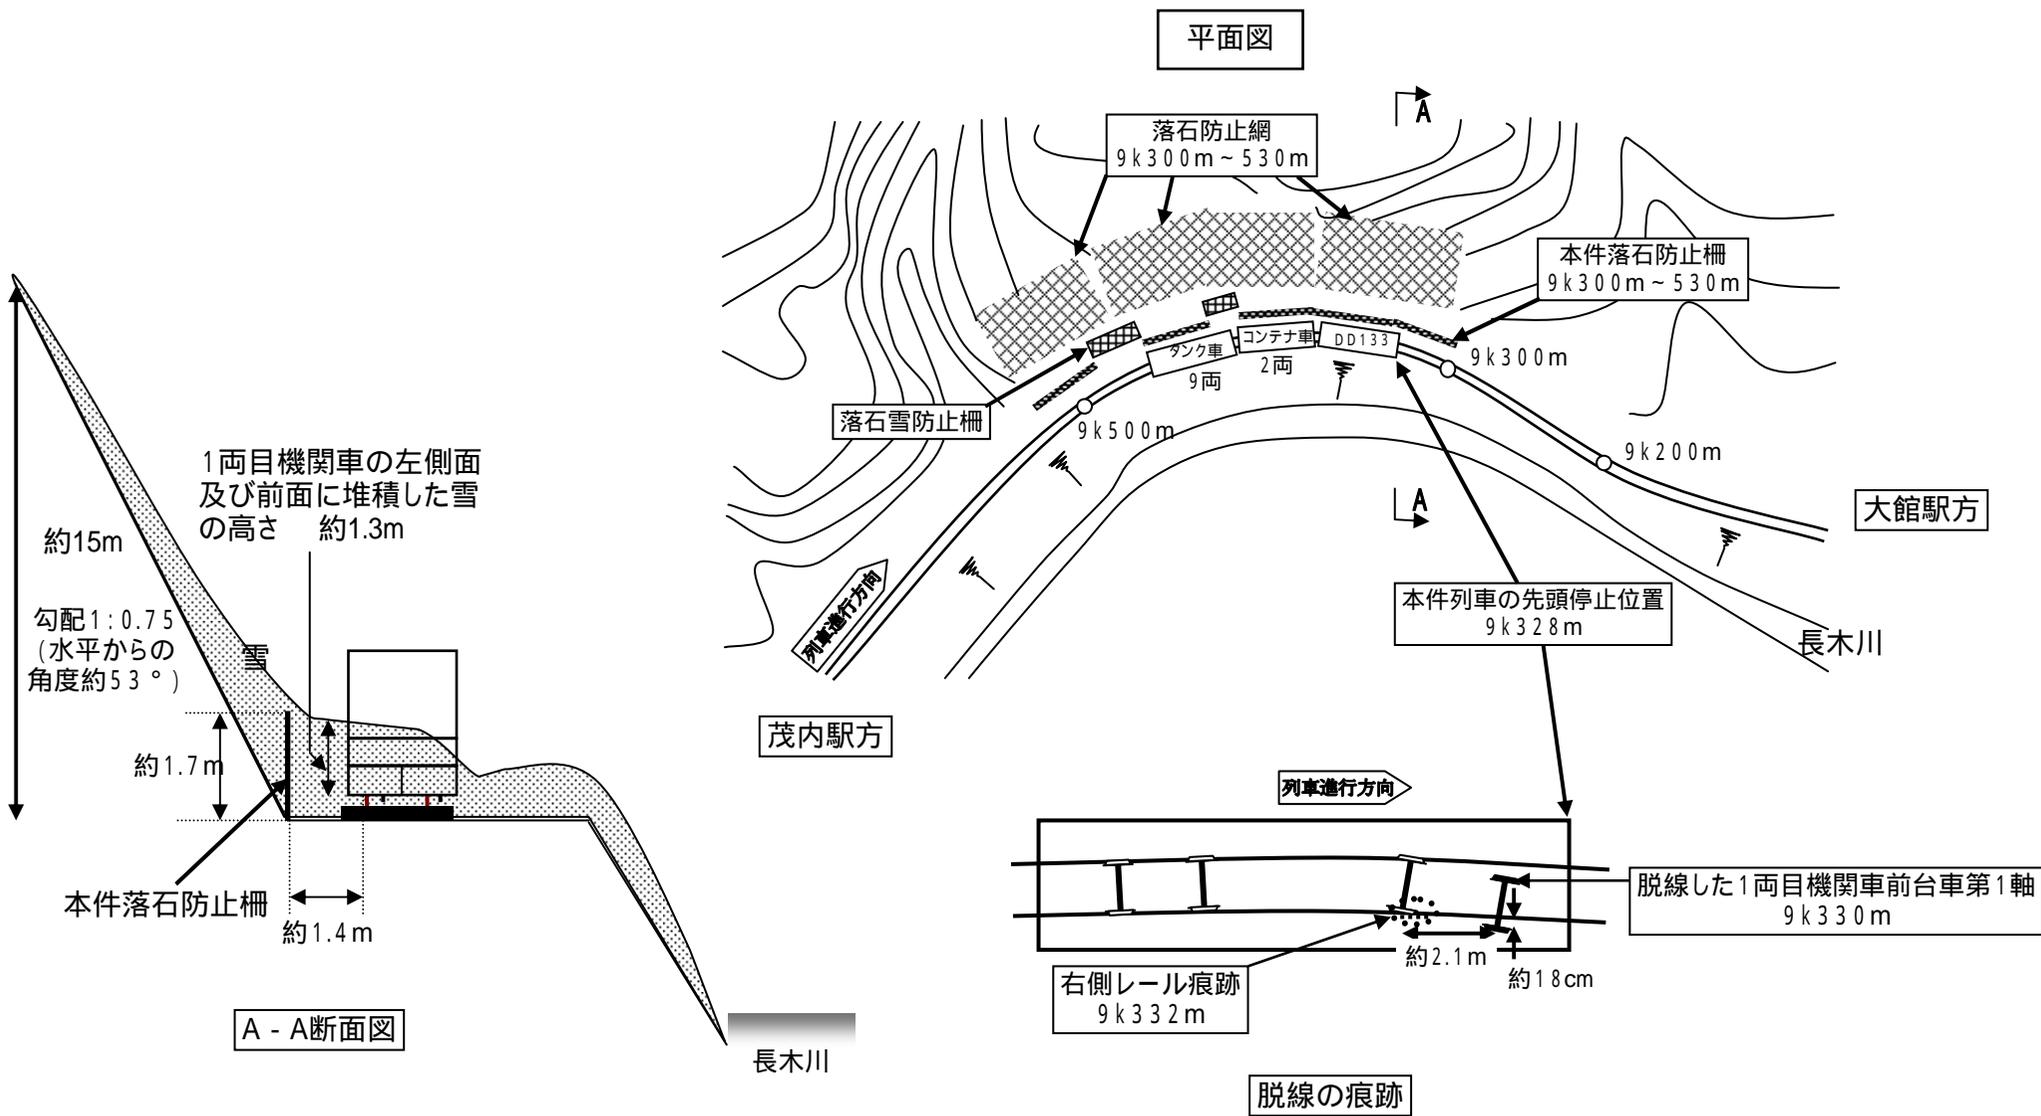
### 付図3 事故現場略図

(2) 事故現場は平坦な半径160mの右曲線区間である。線路の左側は上り勾配の切取りり面であり、右側は下り勾配のり面及び護岸で、下には長木川が流れている。左側の切取りり面の勾配は1:0.75程度(水平からの角

(3) 事故現場を含む大館駅起点9k300m～530m(以下「大館駅起点」は省略。)の線路左側には、本件落石防止柵、落石雪防止柵及び落石防止網が設置されている。なお、事故現場付近の本件落石防止柵は左レールの左側約1.4mの位置に設置されている。

事故現場付近は、線路左側が急勾配の切取りのり面であること及び左レールの左側約1.4mの位置に本件落石防止柵があり、ラッセル除雪車による除雪及び列車のスノーブラウによる除雪が困難な場合があることから、必要な場合は手作業又は小型除雪機械で本件落石防止柵の線路側を除雪することとしている。

- (1) 本件列車の停止位置は、先頭が9 k 3 2 8 m、最後部が9 k 4 6 9 mであった。また、9 k 3 3 2 m付近の右レール頭頂面には、約63 cmにわたり車輪のフランジによると見られる痕跡があったが、まくら木や締結装置には脱線による痕跡は見られなかった。
- (2) 1両目機関車の前面には雪が堆積し、同車両前部床下及び同車両左側面と本件落石防止柵との間に圧雪が溜まっていた。
- (3) 事故現場付近の積雪は、水分を含む重いもので、右側は右レール頭頂面上で高さ約10 cm、左側は線路左側の切取りのり面から落ちてきた雪も加わり、左レールの左側のところでレール面上約30 cmあり、また、本件落石防止柵付近でレール面上約1.5 mであった。

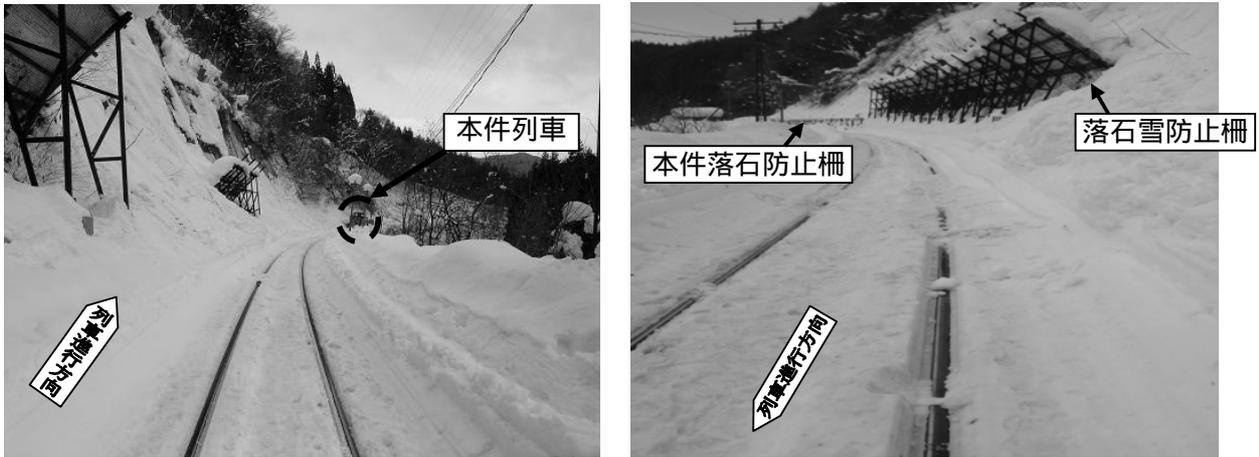
写真1 事故翌日の線路の状況

3.1 2.7.2に記述したように、事故前々日に行われた保線係員による巡回検査において、事故現場付近の本件落石防止柵付近は約1 mの積雪となっていたが、これについては、この箇所への降雪や、線路左側の急勾配の切取りのり面から雪が落ちて堆積したことによるものと推定される。

2.6、2.7.2及び2.8(3)に記述したように、事故当日に降雪及び降雨があったことから、線路左側の急勾配の切取りのり面から線路上に雪が落ち、線路上に水分を含む重い雪が小坂駅から報告を受けた降雪量(約10 cm)以上に堆積(右レール頭頂面上約10 cm、左レールの左側でレール面上約30 cm)したものと推定される。

したがって、このような急勾配の切取りのり面において、線路に近接して落石防止柵が設けられている箇所については、降雪又は降雨があったときなどには、列車の運行の前に、線路の積雪状況について実地に確認し、必要な場合は手作業又は小型除雪機械で除雪するなど、具体的なマニュアルを定めておくことが重要である。

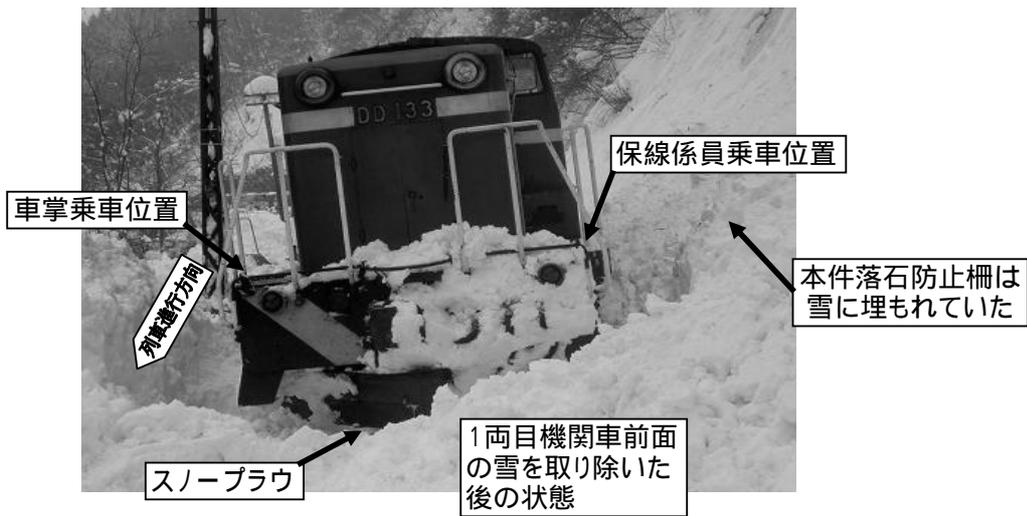
写真2 脱線現場の状況

3.2 事故後、本件列車の状況は、2.8(2)に記述したように、1両目機関車の前面には雪が堆積し、この雪が水分を含む重い状態であり、同車両前部床下及び同車両左側面と本件落石防止柵との間に圧雪として溜まっていた。

これについては、3.1に記述したように、本件落石防止柵付近の線路上に水分を含む重い雪が堆積していたこと、及び、本件落石防止柵と1両目機関車左側面との間隔が狭かったため、スノーブラウで押された雪の逃げ場がなくなったことによるものと推定される。

本件列車は、1両目機関車の前部床下及び同車両左側面と本件落石防止柵との間に溜まった圧雪により、同車両が上方に押し上げられるとともに、右に押し出されたため、同車両前台車第1軸が右に脱線したものと推定される。

- (1) 従来は除雪作業と営業運転を同時に行っていたが、これを別々に行うこと。
- (2) スノーブラウによる除雪は、機関車単独にスノーブラウを取り付けて行うこと。
- (3) レール面上の積雪20cmを目安に除雪を行うこと。
- (4) 吹き溜まり及び線路脇に寄せた雪がレール面上50cmを超えた場合、ラッセル除雪車又は小型除雪機械等で除雪を行うこと。

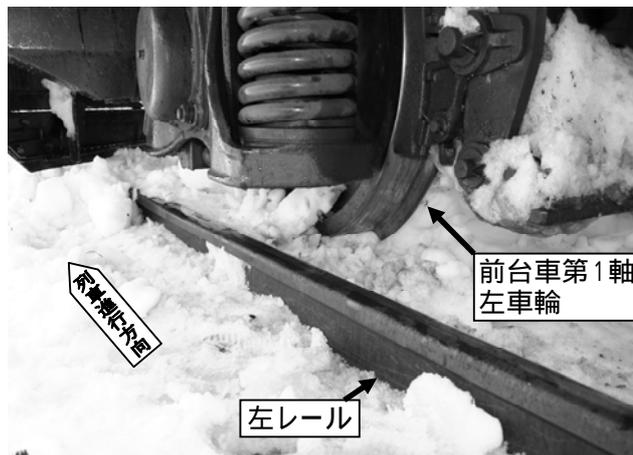
写真3 脱線した1両目機関車  
第1軸左車輪

列車の停止後、確認したところ、1両目機関車（車両は機関車を含め前から数え、前後左右は進行方向を基準とする。）の前台車第1軸が右へ脱線していた。

ったことから、本件列車の床下及び左側に溜まった水分を含む重い圧雪によって1両目機関車が押し上げられるとともに右へ押し出されたため、同車両前台車第1軸が右へ脱線したことによるものと推定される。
