鐵道事故調查報告書

福井鉄道株式会社福武線花堂駅構内
列車脱線事故

鉄道事故調査報告書

事故種類：列車脱線事故

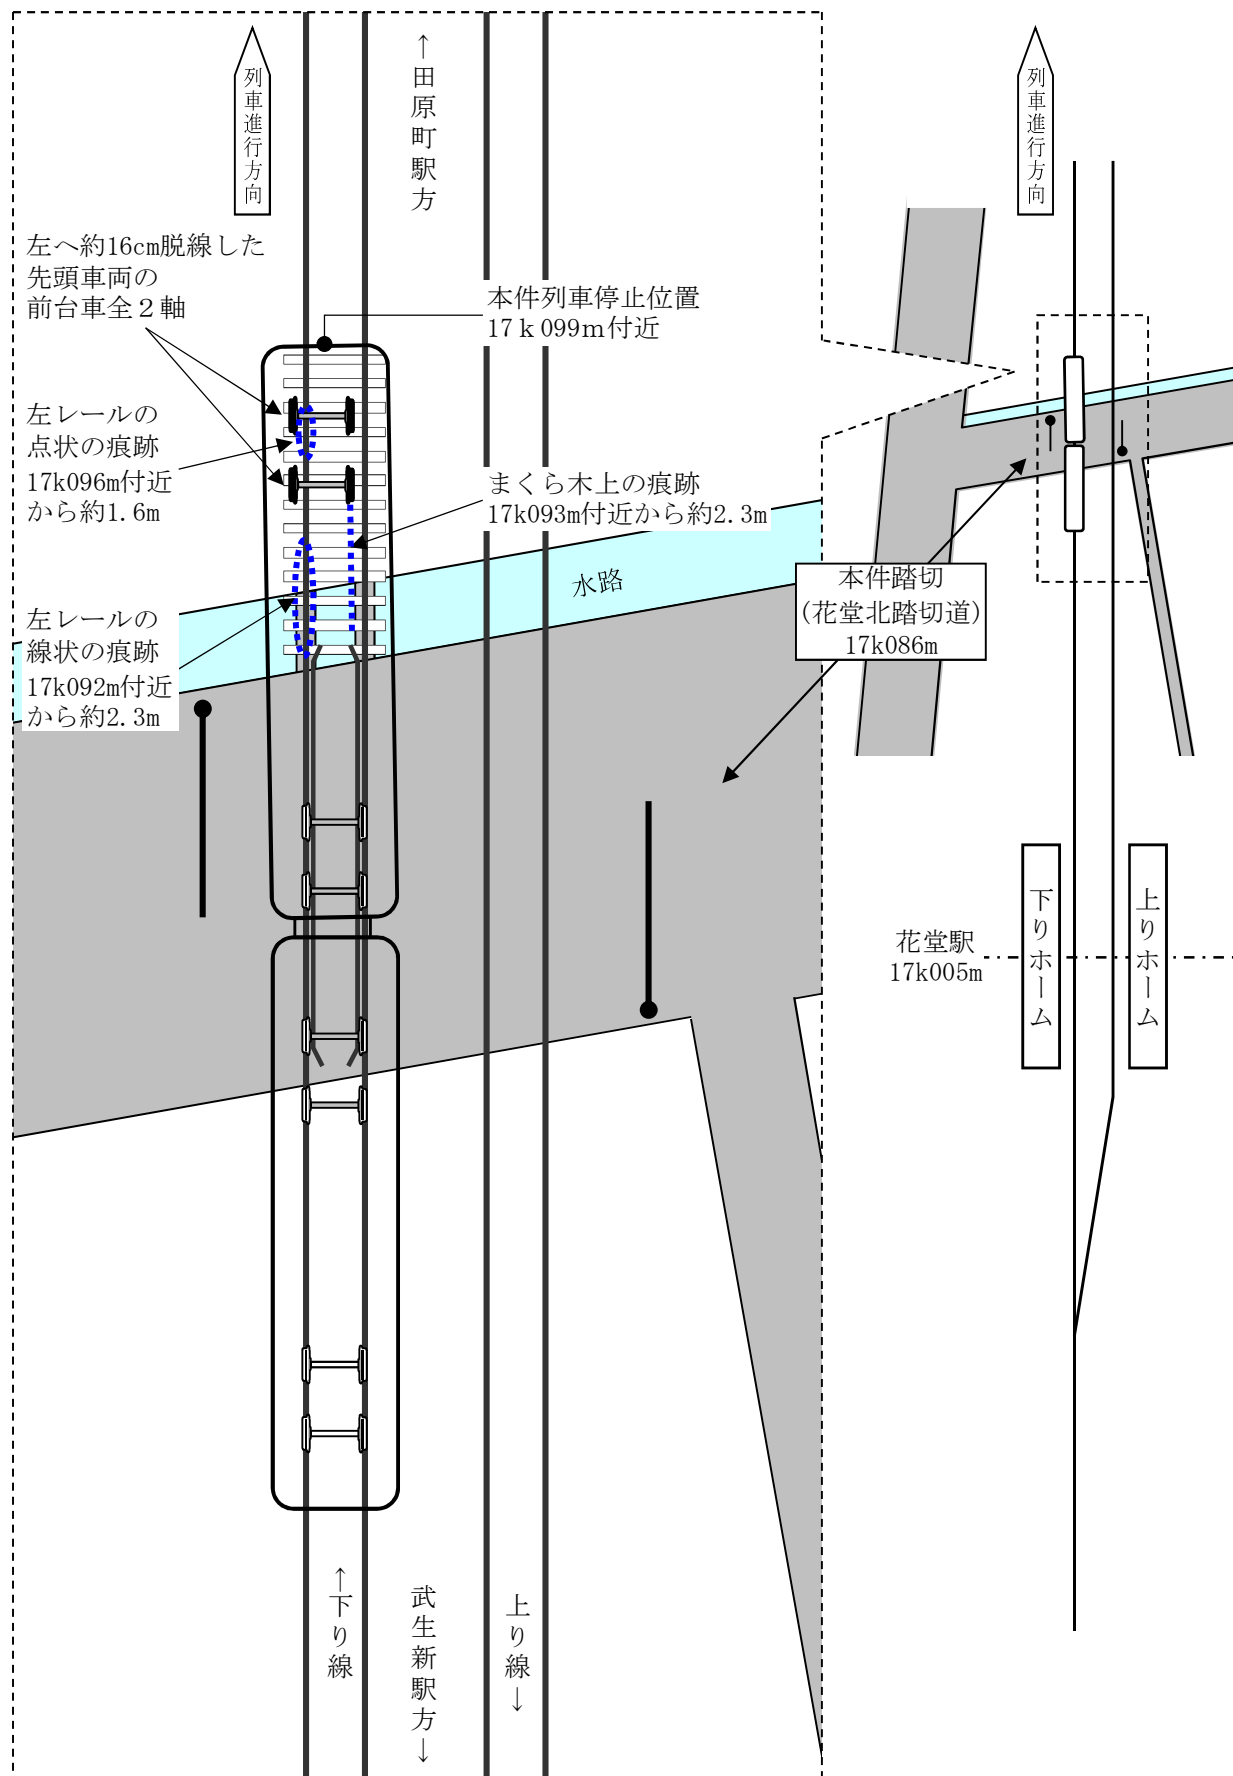
付図3 事故現場略図

- (1) 本件列車の事故後の停止位置は、先頭が17k099m付近であり、先頭車両の前台車全2軸が左へ約16cm脱線していた。
- (2) 左レールの17k092m付近から前方約2.3mにわたり左車輪のフランジによると見られる線状の痕跡が、17k096m付近から前方約1.6mにわたり大歯車によると見られる点状の痕跡が、それぞれあった。
- (3) まくら木上の17k093m付近から前方約2.3mにわたり右車輪のフランジによると見られる痕跡があった。
- (4) 先頭車両の前台車第1軸左車輪のフランジ及び同軸の大歯車に、脱線したことにより生じたと思われる痕跡が、それぞれあった。
- (5) 本件踏切は自動車交通量が比較的多く、事故後の本件踏切上には硬い圧雪があり、その厚さは約10cmであった。
- (6) 事故後の本件列車の台車には抱き込み雪³があった。

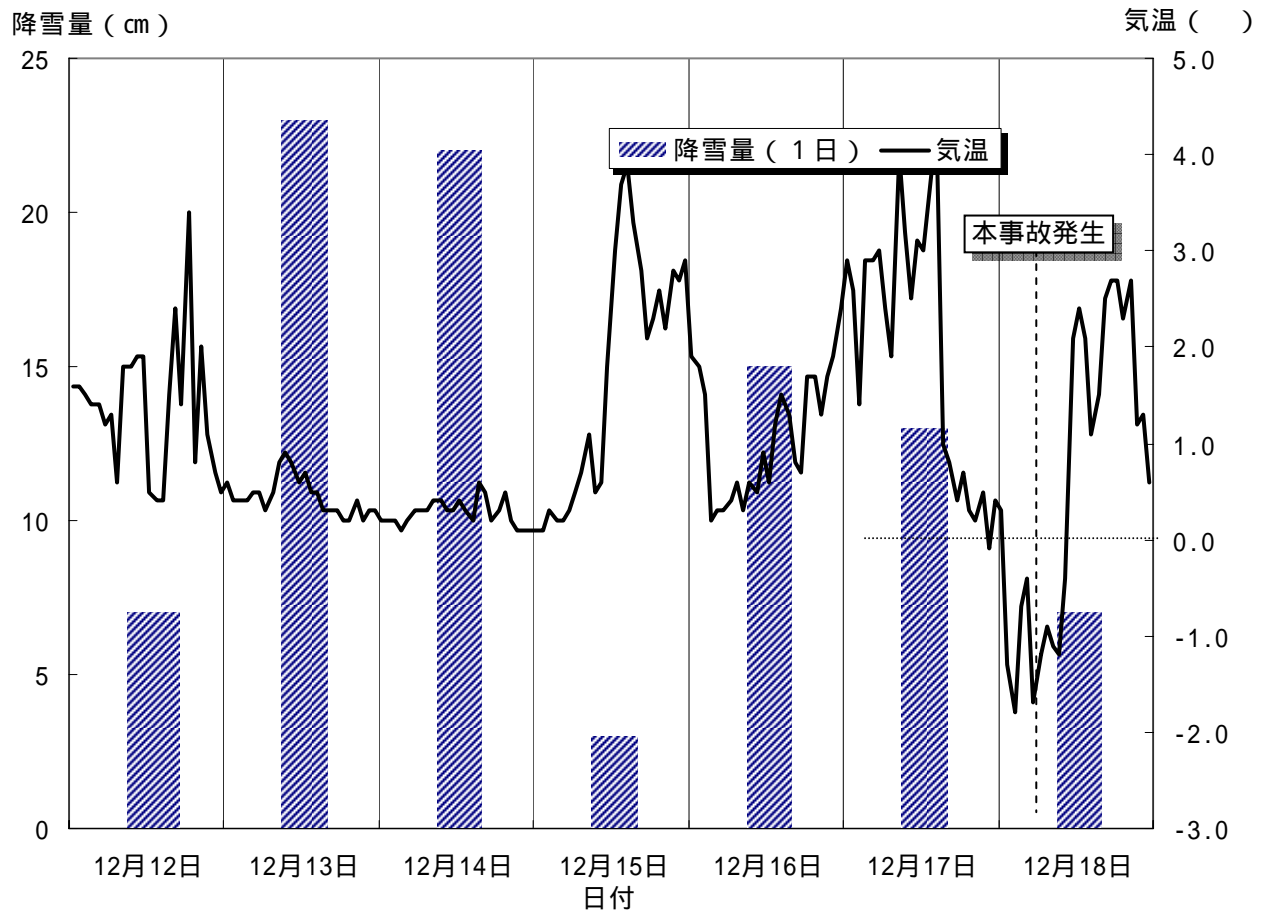
付図4 降雪量及び気温の推移

福井地方気象台によると、降雪量は12月17日が13cm、18日が7cmであった。気温は12月17日の23時から18日の本事故発生後の11時まで、ほぼ氷点下であった。

また、2.7.2及び2.8.2に記述したように、本事故発生までの約10時間、本件踏切の下り線を通じた列車等はなかったこと及び事故前日の23時から本事故発生後の11時までの気温がほぼ氷点下であったことから、本件踏切上の踏み固められた圧雪がさらに硬くなったものと推定される。

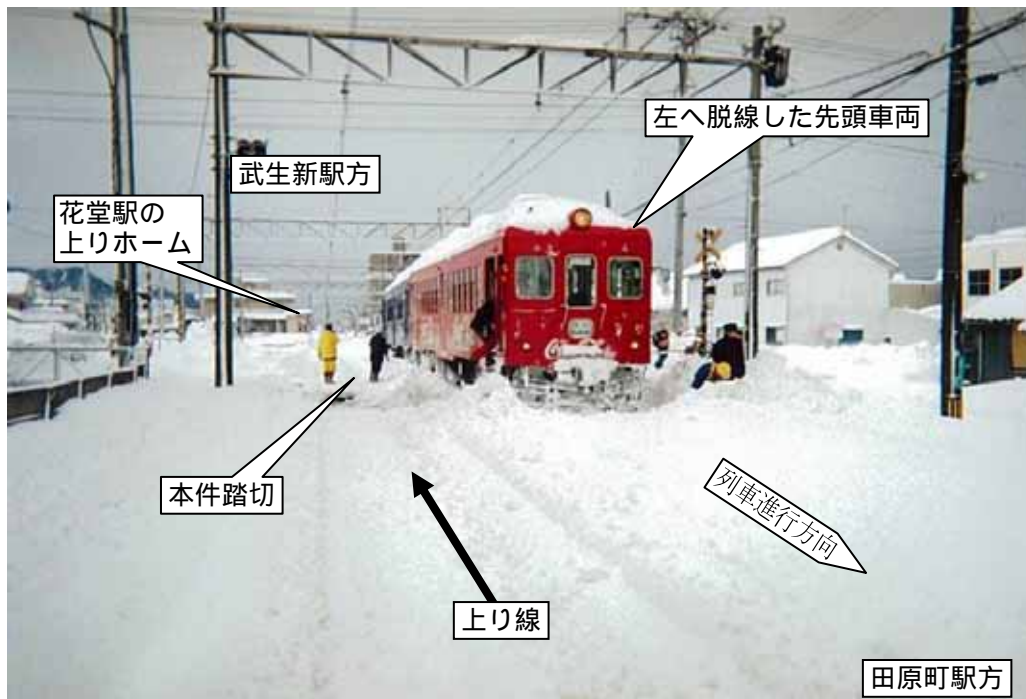
写真1 事故現場の状況

- (1) 同社の福武線は、武生新駅～鉄軌分界点²間(18.1km)が鉄道線で、そのうちの武生新駅～花堂駅間(16.9km)が単線、事故現場を含む花堂駅～鉄軌分界点間(1.2km)が複線である。
- (2) 事故現場付近は直線で、勾配は、武生新駅起点16k495m～17k099m(以下「武生新駅起点」は省略。)が平坦、17k099m～199mが3.0‰の下り勾配である。
- (3) 本件踏切の位置は17k086mであり、踏切種別は第1種踏切道(踏切遮断機及び踏切警報機が設置されている踏切道) 横断線数は2本、踏切舗装は接続軌道、自動車交通量は1,223台/日である。(平成16年度の踏切道実態調査による。)

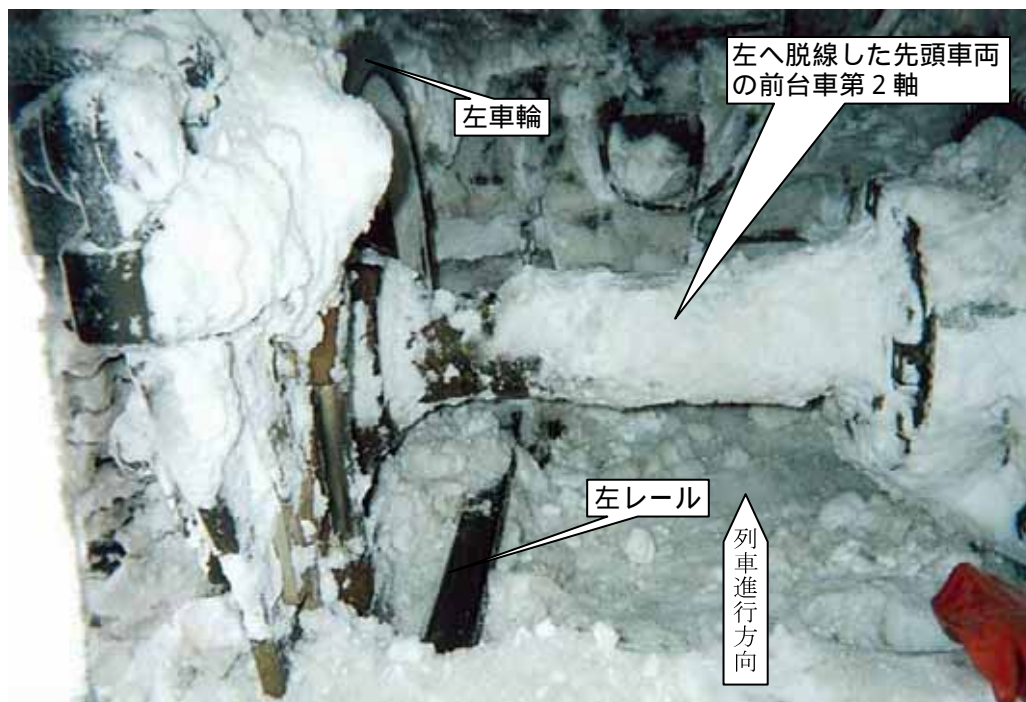
写真2 脱線の状況

その台車に雪を抱き込んだ本件列車が3.1.2に記述した本件踏切上の硬い圧雪に乗り上げたため、先頭車両の前台車の全2軸が左へ脱線したものと推定される。

本事故は、線路及び本件踏切の除雪が長時間行われなかったことから、台車に雪を抱き込んだ本件列車が本件踏切上の硬い圧雪に乗り上げたため、先頭車両の前台車の全2軸が脱線したことによるものと推定される。

同社は、本事故発生後、除雪は降雪量予想10cm以上をめどに出動することとした。

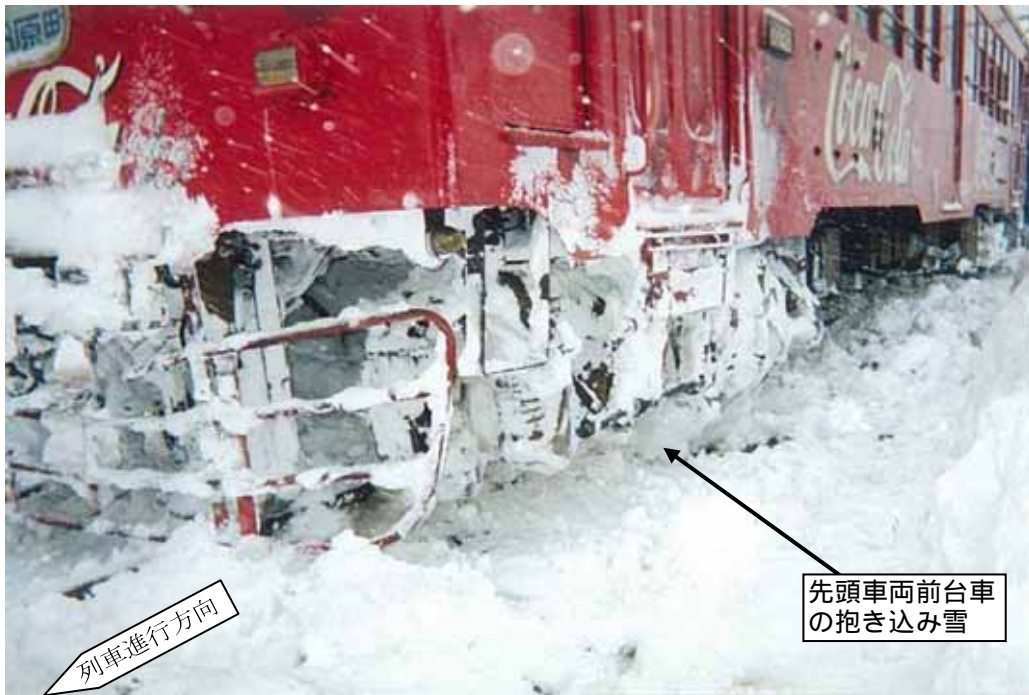
写真3 抱き込み雪の状況

にあり、本件列車は台車に雪を抱き込んだまま進行していたものと推定される。
