鐵道事故調查報告書

東日本旅客鉄道株式会社北上線黒沢駅～小松川駅間
列車脱線事故

鉄道事故調査報告書

事故種類：列車脱線事故

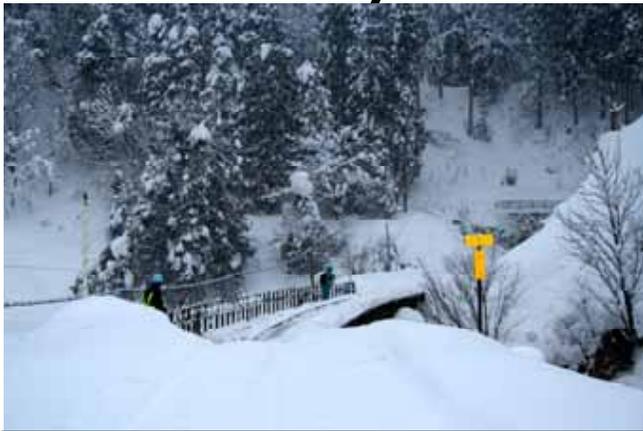
48k186m地点付近(約200m手前)

2.5.1(1)に記述したように、事故現場の手前に半径300mの右曲線があつて、曲線終端部付近の線路右側が斜面となっているため前方の見通しが悪かったこと並びに2.6.1(1)及び2.6.2(3)に記述したように、事故発生時は、天候は曇りで日の出前の時間帯であったため周囲が薄暗かったことにより、倒木を認識し難い状況にあったことから、運転士は事故現場の約100m手前に至るまで線路をふさいだ倒木を発見できなかったものと推定される。

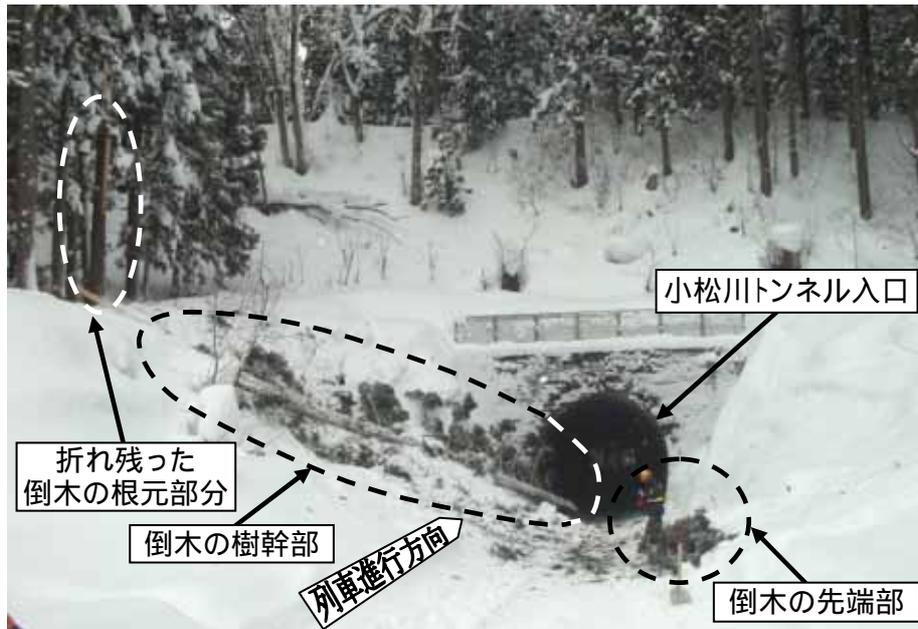
写真1 事故現場の状況

- (1) 本件列車の先頭部は同トンネル内の48k440m付近で停止し、先頭車両前台車の第1軸が約85cm、第2軸が約28cmそれぞれ右へ脱線していた。
- (2) 同トンネル入口から先頭部の停止位置までの間にある3ヶ所のレール継目部分で、右側レール内側の継目板の手前側上端部に、先頭車両前台車の第1軸左車輪によって生じたと思われる痕跡があった。最初のレール継目は同トンネル入口から約3mの位置であった。
- (3) 倒木は、折れ残った根元部分（直径約45cm）から高さ約8mのところを頂点にして樹幹が斜めに割れるように折れ、同トンネル入口手前左側の斜面の上から線路方向に倒れていた。
折れた部分を含む樹幹や枝、葉等には枯れたり、朽ちたりした部分は見られなかった。
- (4) 倒木は分断されており、長さ約5.5mの先端部が線路の右側に、長さ約20mの樹幹部（中央部の直径約30cm）が線路の左側に、長さ約2mの樹幹の一部（中央部の直径約15cm）が本件列車の先頭車両前台車の第1軸と第2軸の間に巻き込まれた状態で、同トンネル内の線路上にそれぞれあった。
- (5) 倒木の折れ残った根本部分の周囲には、ほかにも枝の着雪によって全体がたわんでいる樹木が見られた。

2.6.1(2)～(4)に記述したように、気温が低く、積雪量が多かったことから、防雪林の樹木に着雪が多かったと考えられること及び2.7.1(5)に記述したように、倒木の折れ残った根本部分の周囲には、ほかにも着雪により全体がたわんだ状態の樹木があったことから、倒木となった樹木は着雪の重さによって樹幹が折れ、折れた部分が線路方向に倒れたものと推定される。

- (2) 秋田支社管内におけるトンネル坑口から300m以内の鉄道林のうち、線路方向に倒れた場合に建築限界を支障するおそれがある樹木を5年計画で伐採することとした。

なお、本事故の現場付近については優先して樹木の伐採を行い、該当する約200本の樹木の伐採を実施した。

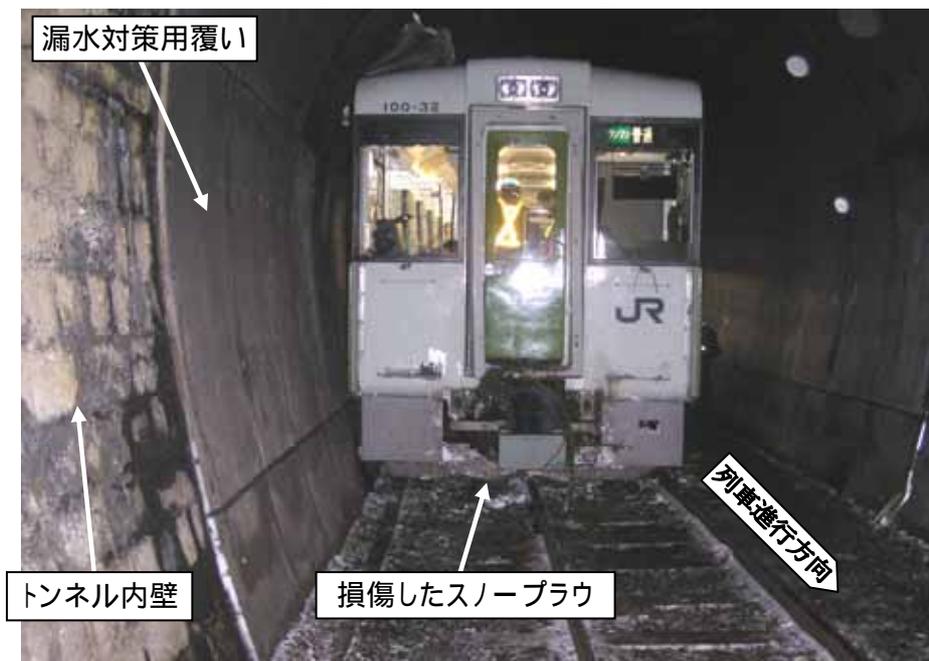
写真2 脱線の状況

運転士の口述並びに2.7.1(3)及び(4)の記述から、倒木が線路を横断してふさいだ状態で線路上にあったため、本件列車がこの倒木に衝突して乗り上げ、これを分断して先頭車両の前台車に巻き込みながら走行し、前台車の全2軸が右側に脱線したものと推定される。

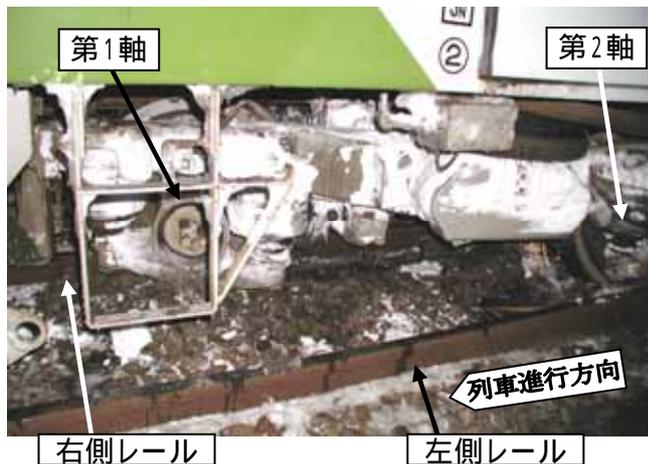
先頭台車左側の脱線状況

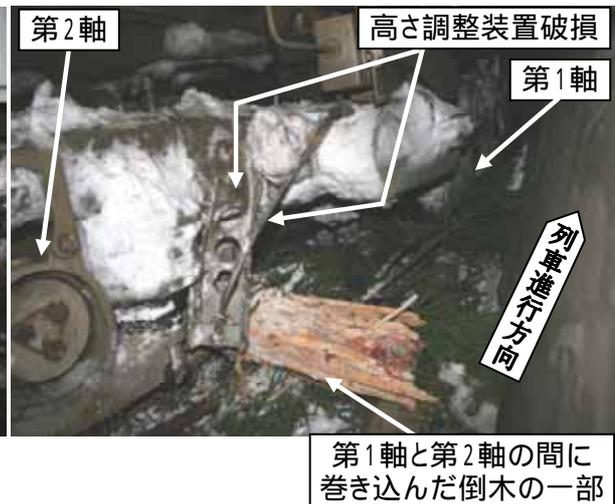
先頭台車右側の脱線状況

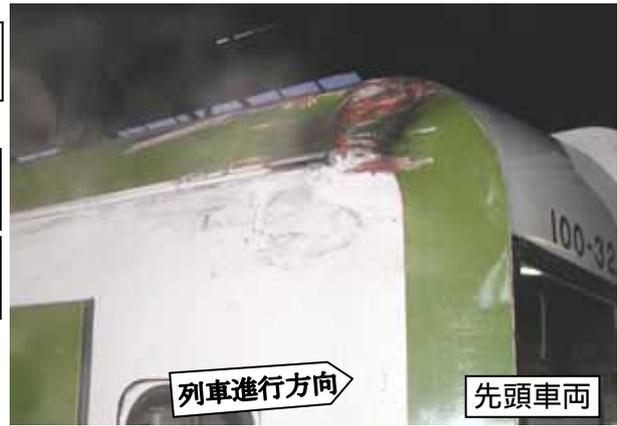
写真4 車体の損傷状況

また列車は、先頭車両のスノープラウ、先頭部の右側面上部、台車の装置の一部等が損傷した。

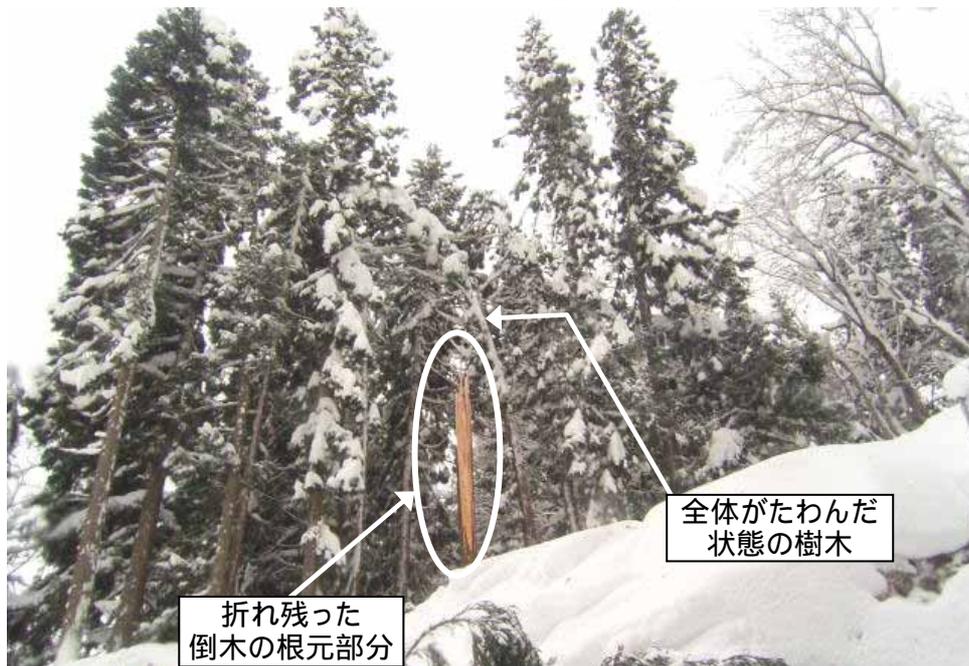
写真7 鉄道林の状況

2.6.1(2)及び2.7.1(5)に記述したように、本事故発生時は平年に比べて積雪量が多く、直近の巡視以降にも積雪量はさらに増加しており、着雪の重さでたわみが生じた樹木がこの倒木の折れ残った根本部分の周囲に見られたことから、特に平年に比べて積雪量が多い場合には、巡視を強化する等、倒木による線路支障の発生を未然に防ぐ対策を行うことが重要である。
