鐵道事故調查報告書

神戸電鉄株式会社有馬線有馬口駅構内
列車脱線事故

鉄道事故調査報告書

事故種類：列車脱線事故

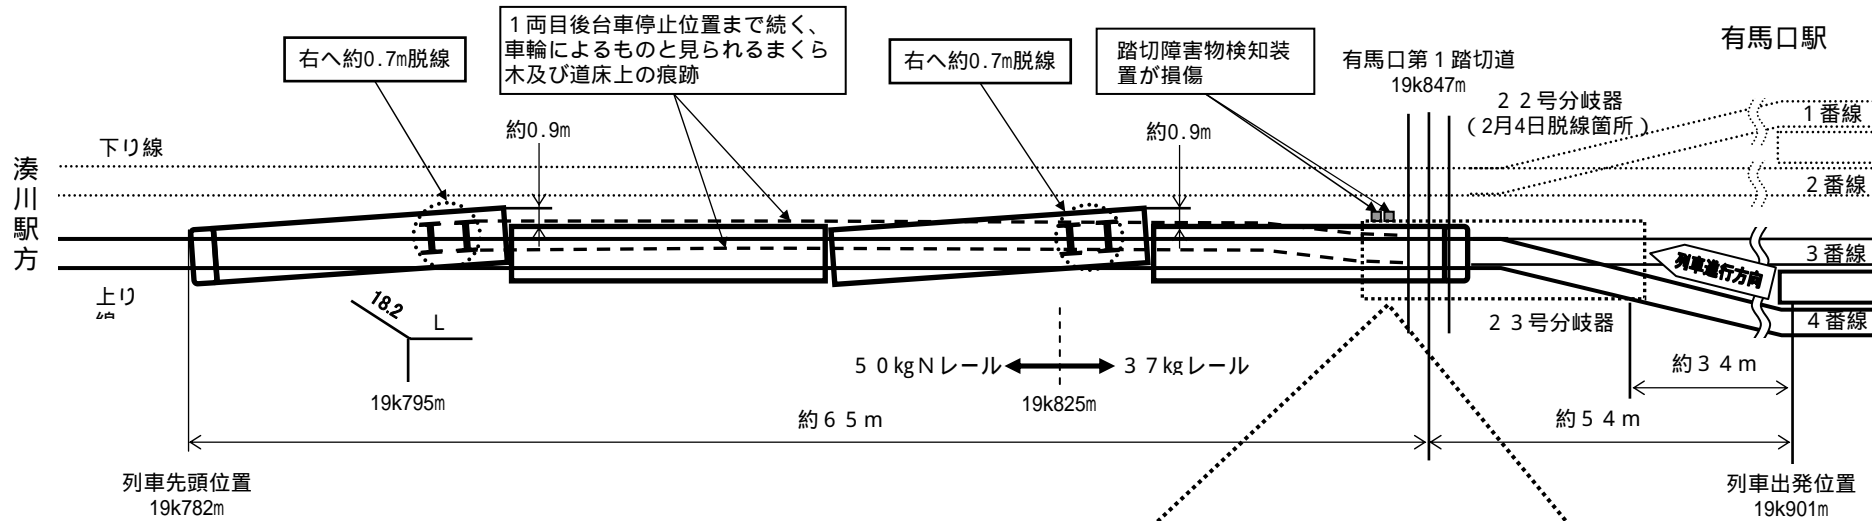
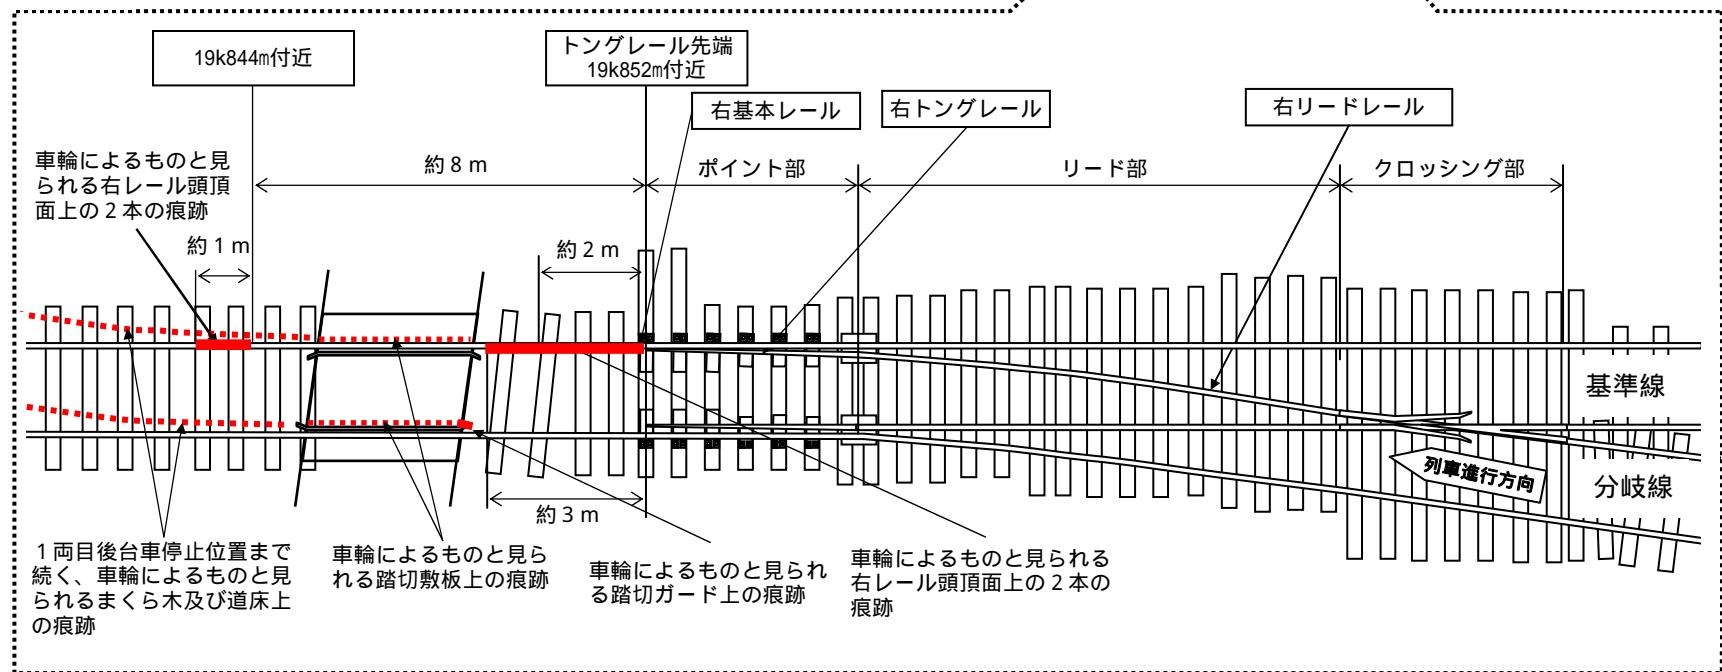
付図3 事故現場略図

- (1) 本件列車の停止位置は、先頭が本件踏切道から約65mの位置であり、4両目は本件踏切道上であった。また、1両目及び3両目の後台車全2軸がそれぞれ右へ約0.7m脱線していた。
- (2) 脱線した1両目及び3両目の車体後端は、2両目及び4両目の車体前端に対してそれぞれ右へ約0.9mずれており、下り線を支障していた。
- (3) 本件分岐器右トングレール先端付近(19k852m付近)の右基本レール頭頂面上に、車輪によるものと見られる約2mの痕跡が2本あった。このうち1本は右トングレール先端の軌間内側から始まり湊川駅方へ約2m先の19k

(4) 本件分岐器右トングレール先端から湊川駅方へ約8 mの地点(1 9 k 8 4 4 m付近)の右レール頭頂面上に、車輪によるものと見られる痕跡が2本あった。これらは、同地点の軌間内側から始まりそれぞれが約1 m先の軌間外側へ続いていた。

本件踏切道の右レール軌間外側及び左踏切ガード軌間内側の踏切敷板上に車輪によるものと見られる痕跡が踏切道全長に及んでいた。なお、右レール軌間外側の踏切敷板の痕跡は、(3)で記述した痕跡の終点とほぼ同じ位置から始まっていた。

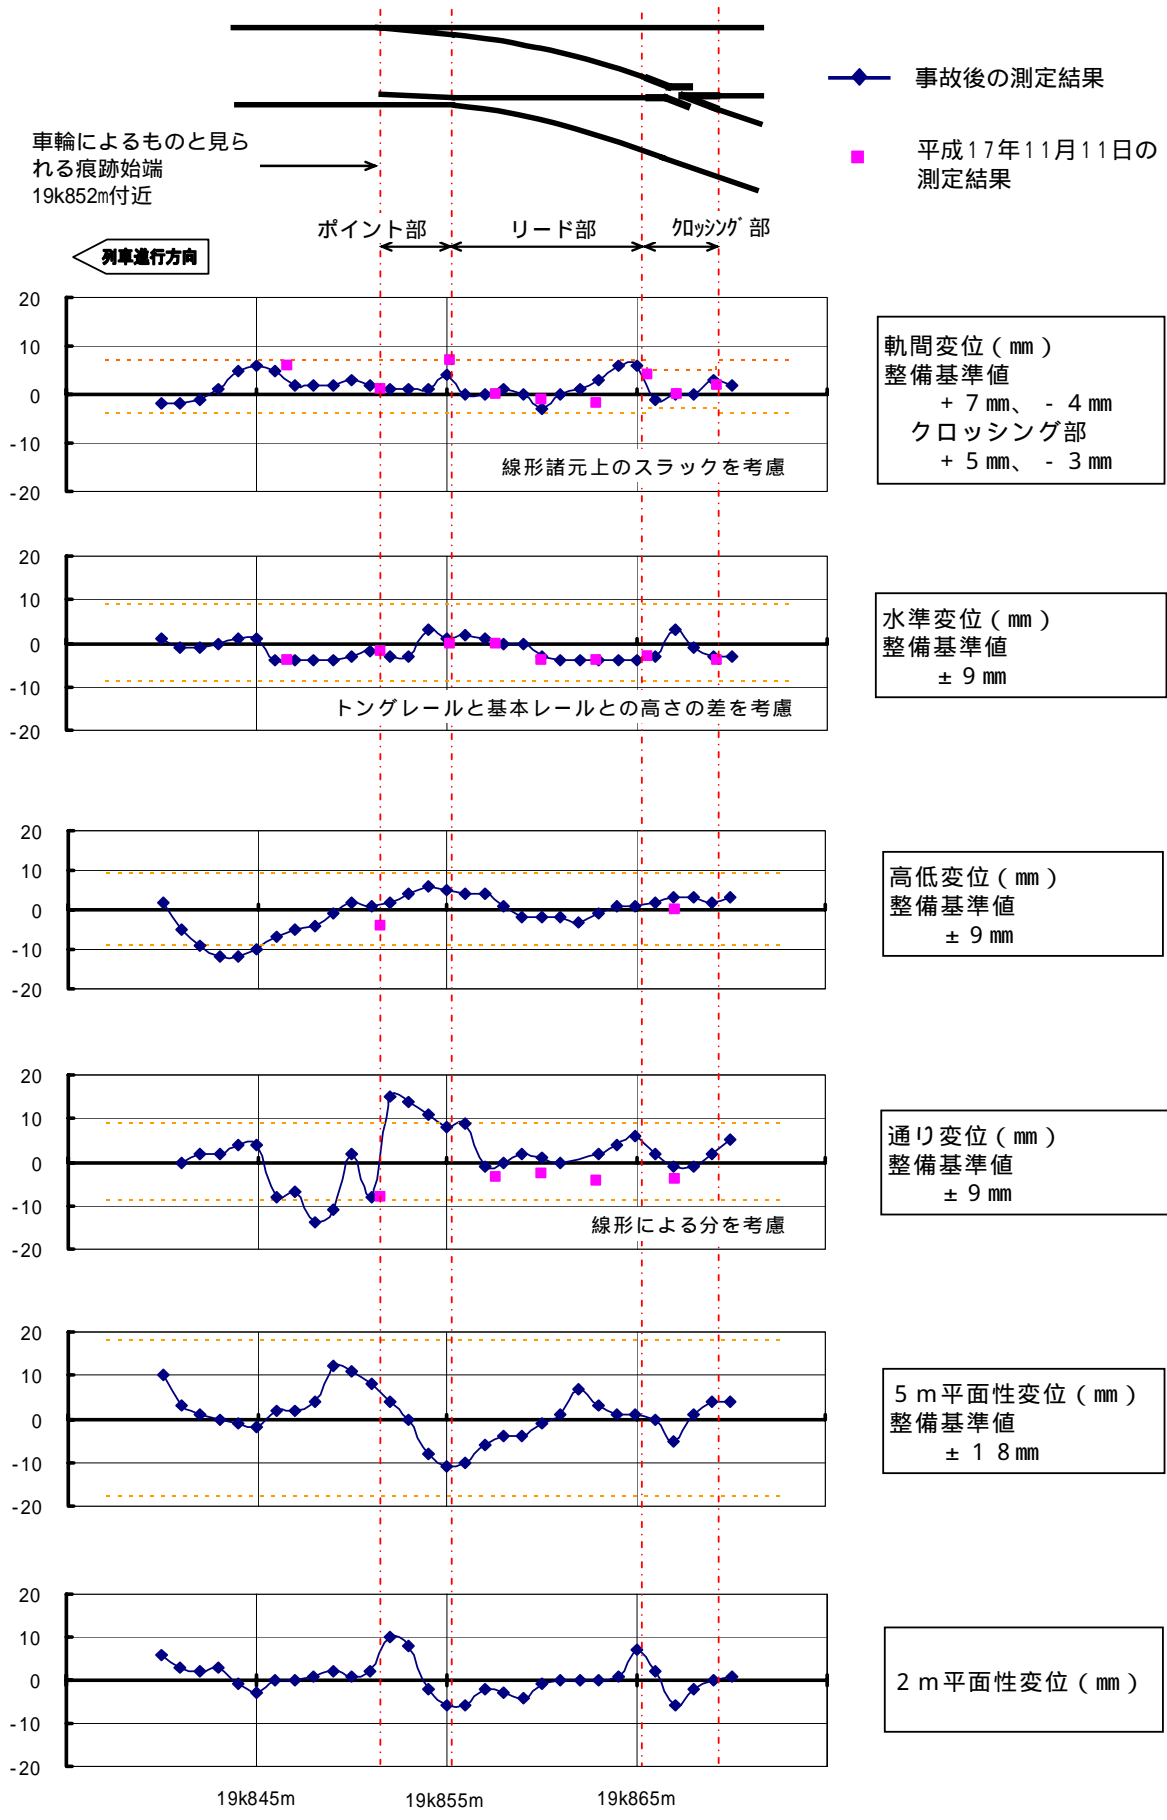
付図4 軌道変位の状況

- (1) 軌間変位は、最大で 6 mm であり、同社の整備基準値（+ 7 mm、- 4 mm 以下）内であった。また、クロッシング部の軌間変位は、最大 4 mm であり、同社の整備基準値（+ 5 mm、- 3 mm 以下）内であった。
- (2) 水準変位は、最大で 4 mm であり、同社の整備基準値（± 9 mm 以下）内であった。
- (3) 測定弦長 10 m の高低変位は、19k843m、844m 及び 845m でそれぞれ - 12 mm、- 12 mm 及び - 10 mm であり、同社の整備基準値（± 9

(4) 測定弦長10mの通り変位は、19k848m、849m、852m、853m及び854mでそれぞれ-14mm、-11mm、15mm、14mm及び11mmであり、同社の整備基準値(±9mm以下)を超過していたが、それ以外は整備基準値内であった。

(5) 5m平面性変位³は、最大12mmであり、同社の整備基準値(±18mm以下)内であった。また、車両の軸間距離2.1mに対応する2m平面性変位については、トングレーン先端付近(19k852m付近)で最大10mmであった。

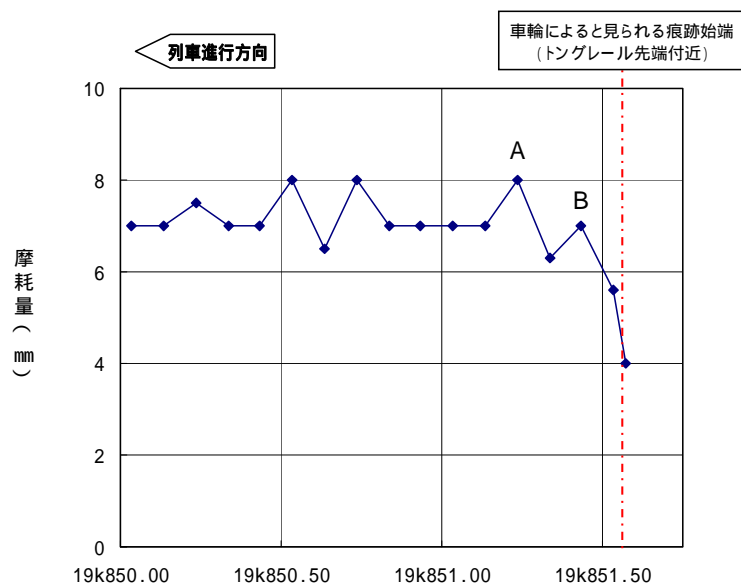
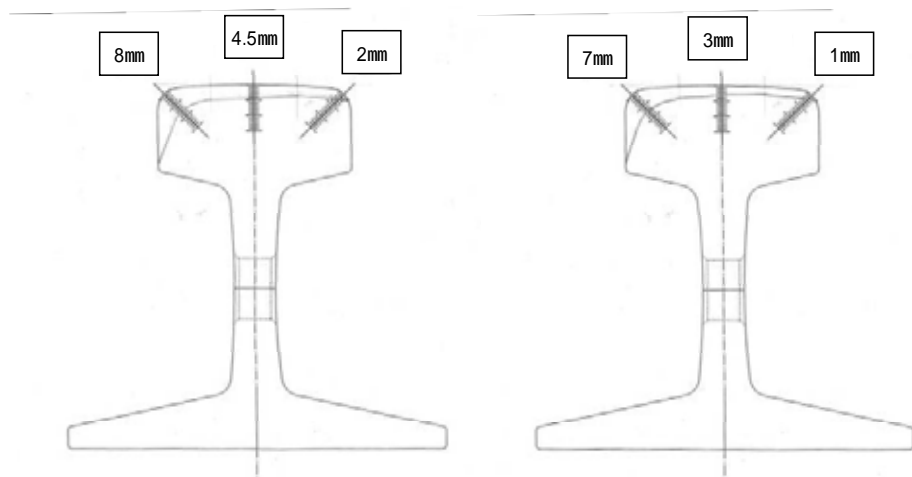
付図5 23号分岐器右基本レールの摩耗状況

事故後に行った本件分岐器基本レールの摩耗測定結果によれば、トングレーン先端付近の右基本レールゲージコーナ⁴部の摩耗量は4～8mmであり、同社の分岐器内レールの摩耗限度値(8.0mm)に達する箇所があった。また、摩耗したレール頭部軌間内側面の断面の曲線形状は、車輪フランジ断面の曲線形状に近い曲線になっていた。

2.6.4で記述したように、乗り上がりの痕跡があった右トングレール先端付近(19k852m付近)の右基本レールは、摩耗したレール頭部軌間内側面の断面の曲線形状が車輪フランジ断面の曲線形状に近くなっており、車輪上昇が発生すれば比較的小さなものであってもフランジとの接触角が小さくなり、脱線係数の限界値(限界脱線係数)が低下して車輪が乗り上がりやすい状態となっていたと考えられる。

- (1) 分岐器内レールの摩耗管理については、レール摩耗測定器を導入し、年1回の目視から年2回の測定とした。
- (2) 車輪転削時には、仕上げ削りを行うこととした。
- (3) 有馬口駅構内における2台の37kgレール用分岐器を構造的な平面性変位及びトングレールが曲線形状で入射角がない50kgNレール用分岐器に交換した。なお、37kgレール用分岐器が設置されている間の対策として、ポイント部の基準線側への鎖錠及び15km/hの速度制限を実施した。
- (4) 有馬口駅構内以外に設置されている37kgレール用分岐器(全3台)については、2台は50kgNレール用分岐器に交換し、1台は撤去した。なお、交換

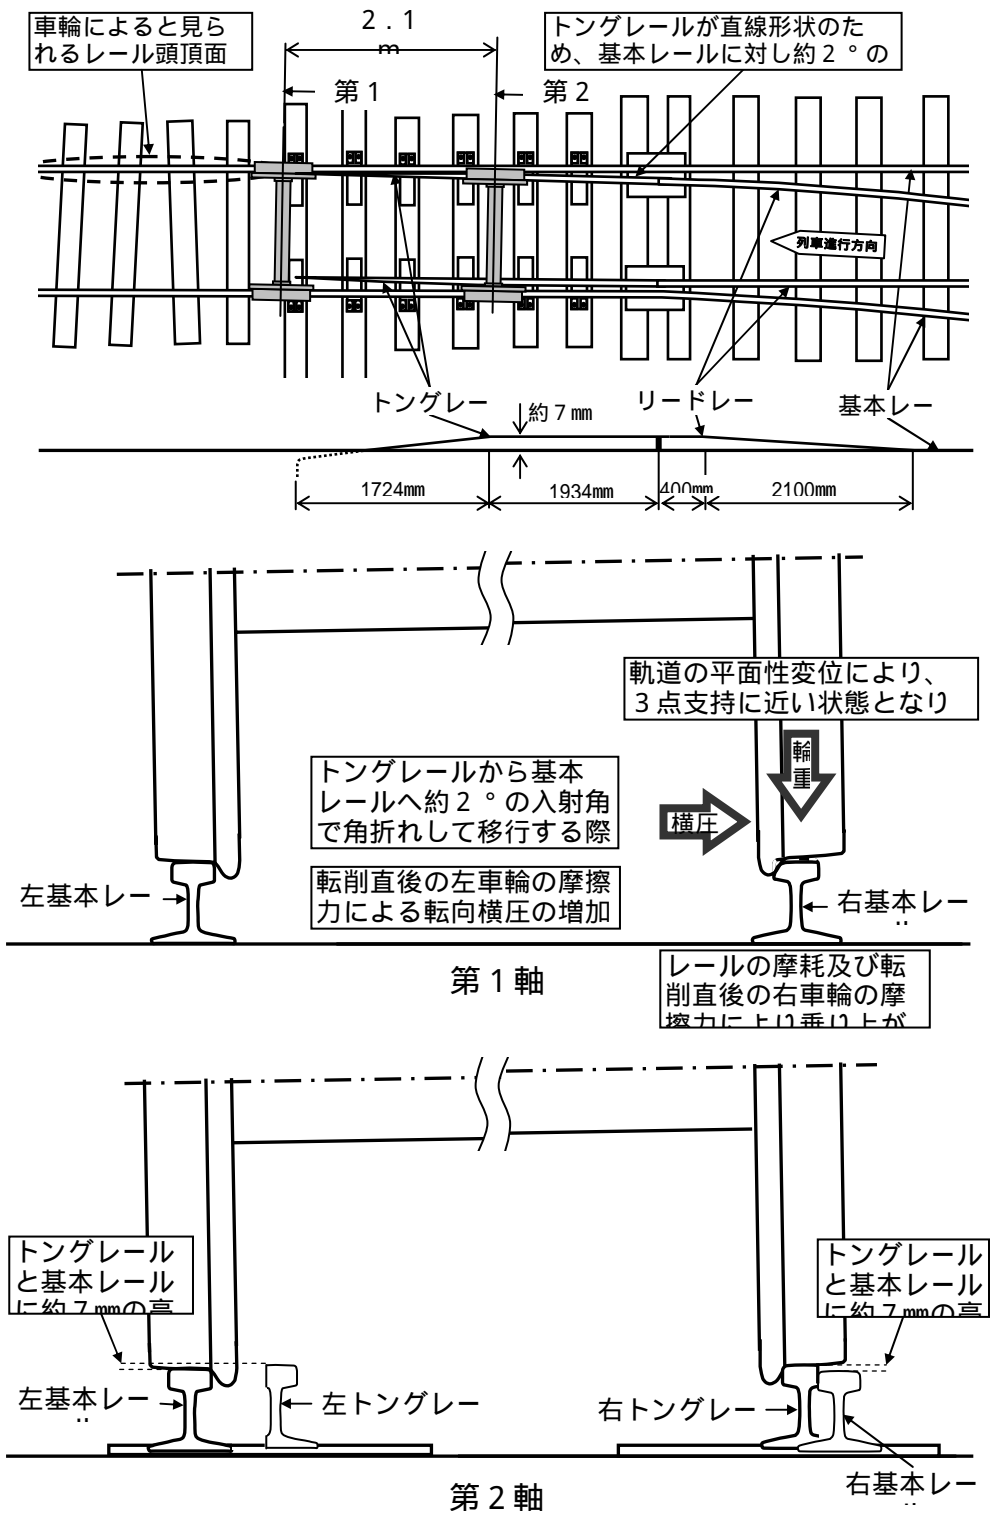
付図6 23号分岐器走行時の状況(推定)

2.6.1(4)で記述したように、本件分岐器は、トングレール後端が基本レールに比べて約7mm高く、この高さの差はトングレール先端付近で低減されていることから、トングレール先端付近に構造的な平面性変位を有している。2.6.3.(5)で記述したように、トングレール先端付近の2m平面性変位は、第1軸右車輪の輪重が減少する側に10mmであった。これは、この地点で軌道が右前方に下がるようにねじれた状態であり、進行してきた台車は、第1軸左車輪と第2軸左右車輪との3点支持に近い状態となり、第1軸右車輪の

また、2.6.1(4)で記述したように、トングレールが直線形状であることから、右トングレールから右基本レールへ約2°の入射角で角折れして移行するため、右トングレール先端付近では、右車輪が右基本レールに乗り移る際に衝撃的な横圧が生じるものと考えられる。

以上のことから、19k852m付近において、脱線係数（横圧輪重比）が増加するとともに、限界脱線係数が低下することにより、各台車第1軸右車輪は乗り上がりが発生しやすい状況であったと考えられる。また、(1)に記述したように、右基本レールの摩耗により、比較的小さい車輪上昇量でフランジとレールとの接触角が小さくなり限界脱線係数がさらに低下した可能性が考えられる。

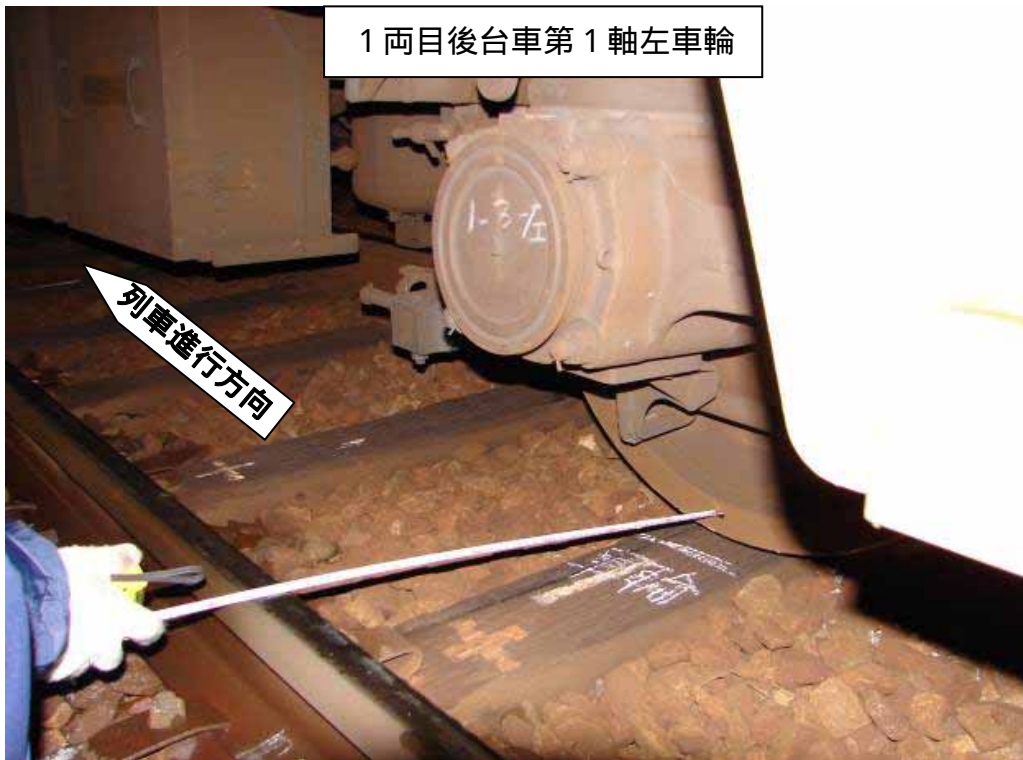
写真1 脱線状況(1)

2.10(1)で記述したように、本件列車は、1両目及び3両目の後台車全2軸の計4軸が脱線していた。2.10(3)、(4)及び(5)で記述した本件分岐器右基本レール及び右レール頭頂面上にそれぞれ2本ずつある痕跡並びに踏切ガード及び踏切敷板上の痕跡から、脱線した4軸の右車輪は、本件分岐器右トングレール先端付近(19k852m付近)で1輪が、同先端付近から約1m先の地点で1輪が、さらに同先端付近から約8m先の地点(19k844m付近)で残る2輪がそれぞれ右基本レール又は右レールに乗り上がり、これら乗り上がった地点から約2m、約2m及び約1m先の地点でそれぞれ右に脱線したものと推定される。

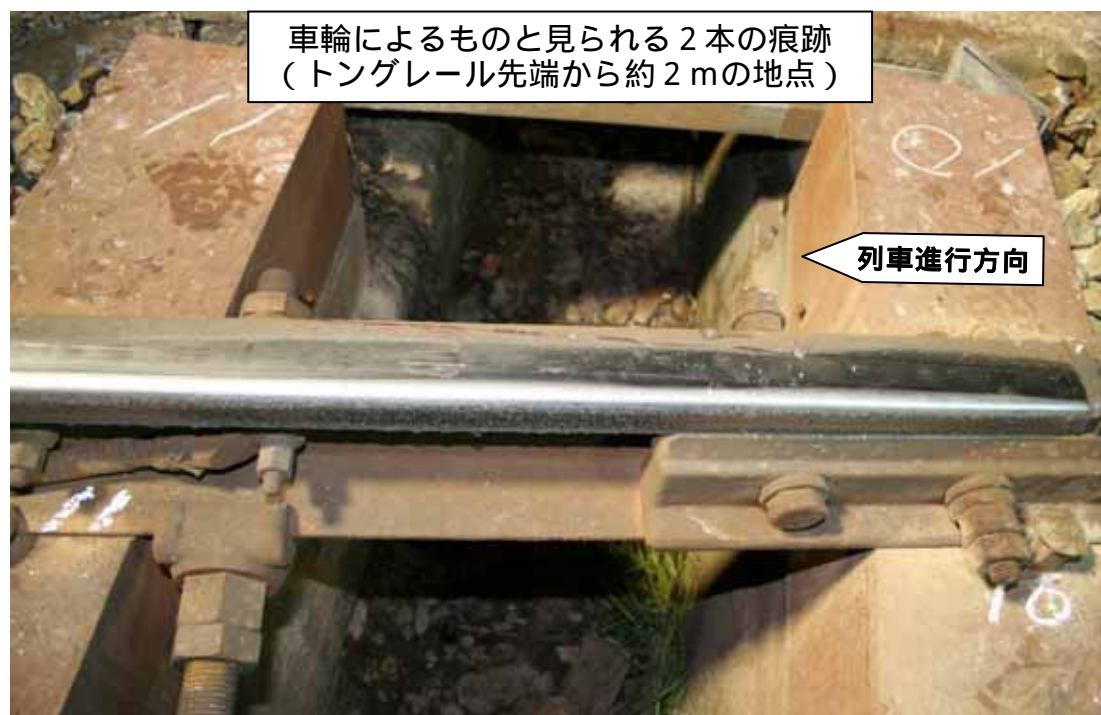
写真3 鉄道施設の損傷状況(1)

踏切ガード、踏切敷板、まくら木、踏切障害物検知装置等が損傷した。
(付図3及び写真3、4、5、6参照)

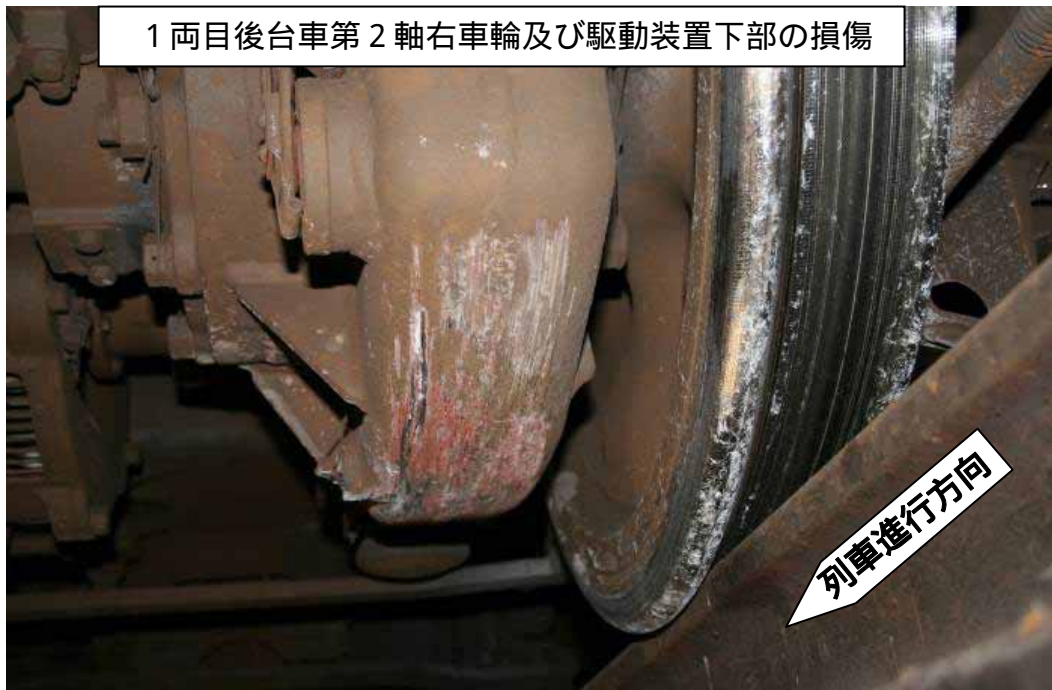
写真7 車両の損傷状況(1)

1両目及び3両目後台車全2軸の左右車輪及び駆動装置ケース下部に擦過痕が認められた。また、1両目及び3両目後台車のブレーキ横ばり等が損傷した。
(写真7、8参照)
