鐵道事故調查報告書

神戸電鉄株式会社有馬線有馬口駅構内
列車脱線事故

事故種類：列車脱線事故

発生日時：平成18年2月4日 0時10分ごろ

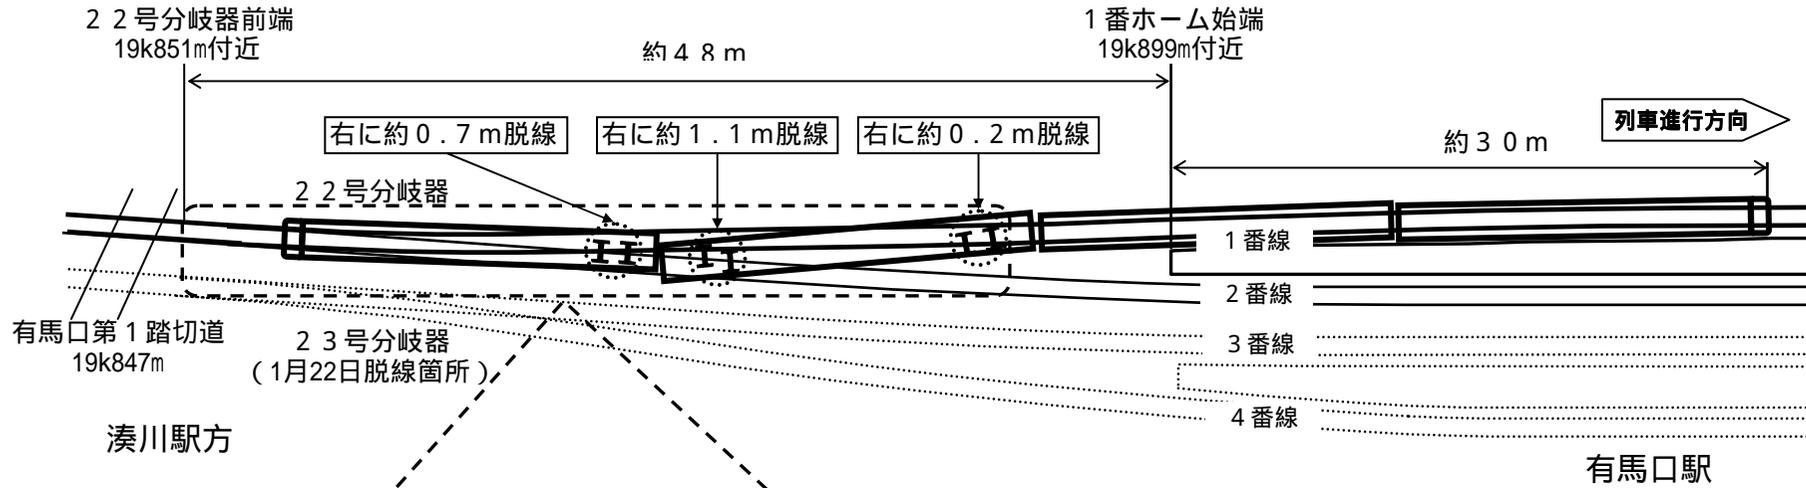
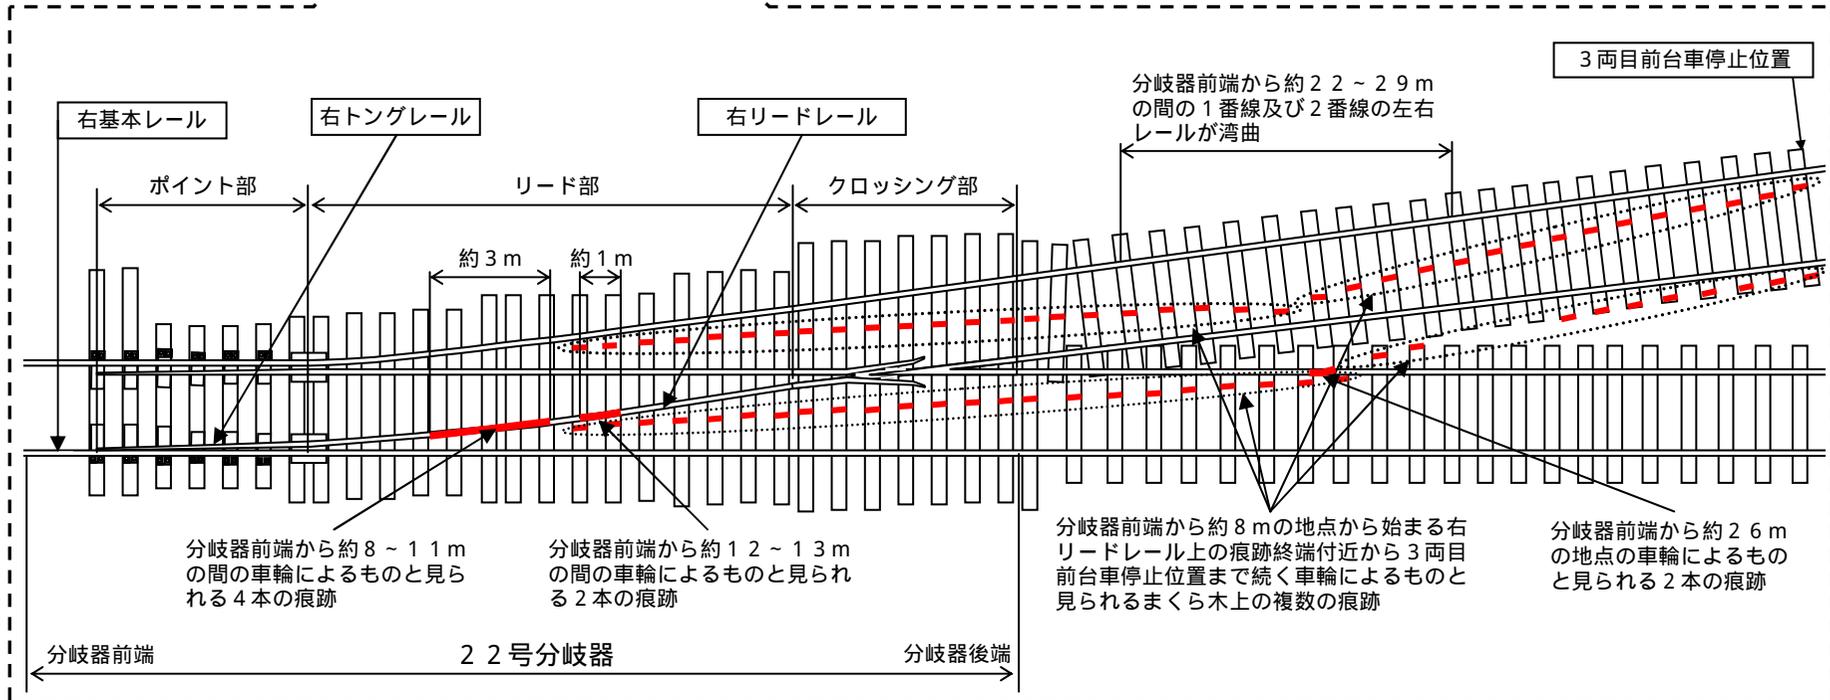
付図3 事故現場略図

- (3) 本件分岐器前端から有馬口駅方へ約26mの地点(19k877m付近)の2番線左レール頭頂面上に、軌間内側から外側に続く車輪によるものと見られる2本の痕跡があった。
 - (4) 上記(2)で記述した、本件分岐器前端から有馬口駅方に約8mの地点から始まる右リードレール頭頂面上の痕跡終点付近から3両目前台車第1軸左右車輪の停止位置までの間の分岐まくら木及び木まくら木上に車輪によるものと見られる複数の痕跡があった。この痕跡は、4両目前台車及び3両目後台車左右車輪の停止位置を通り、3両目前台車第1軸左右車の停止位置まで続いていた。
 - (5) 本件分岐器クロッシング上に主電動機下部等によると見られる擦過痕があった。
 - (6) 本件分岐器前端から有馬口駅方へ約22～29m(19k873m～19k880m付近)の間の1番線及び2番線の左右レールが湾曲しており、上記(3)で記述した2番線左レール頭頂面上の車輪によるものと見られる痕跡付近で、1番線線右レールが右に最大約70mm、2番線左レールが左に最大約100mm変位していた。
- (付図3及び写真1、2、3、4、5参照)

また、2.10(3)で記述した2番線左レール頭頂面上の痕跡は、2.10(4)及び(6)で記述した右リードレール頭頂面上の痕跡終点付近から3両目前台車の停止位置まで続くまくら木上の痕跡及び湾曲したレールの状況から、脱線した3両目前台車が2番線右レールと1番線左レールとを跨ぐように走行し、本件分岐器前端から約26mの地点で右車輪が2番線左レールを乗り越えたことによるものと推定される。

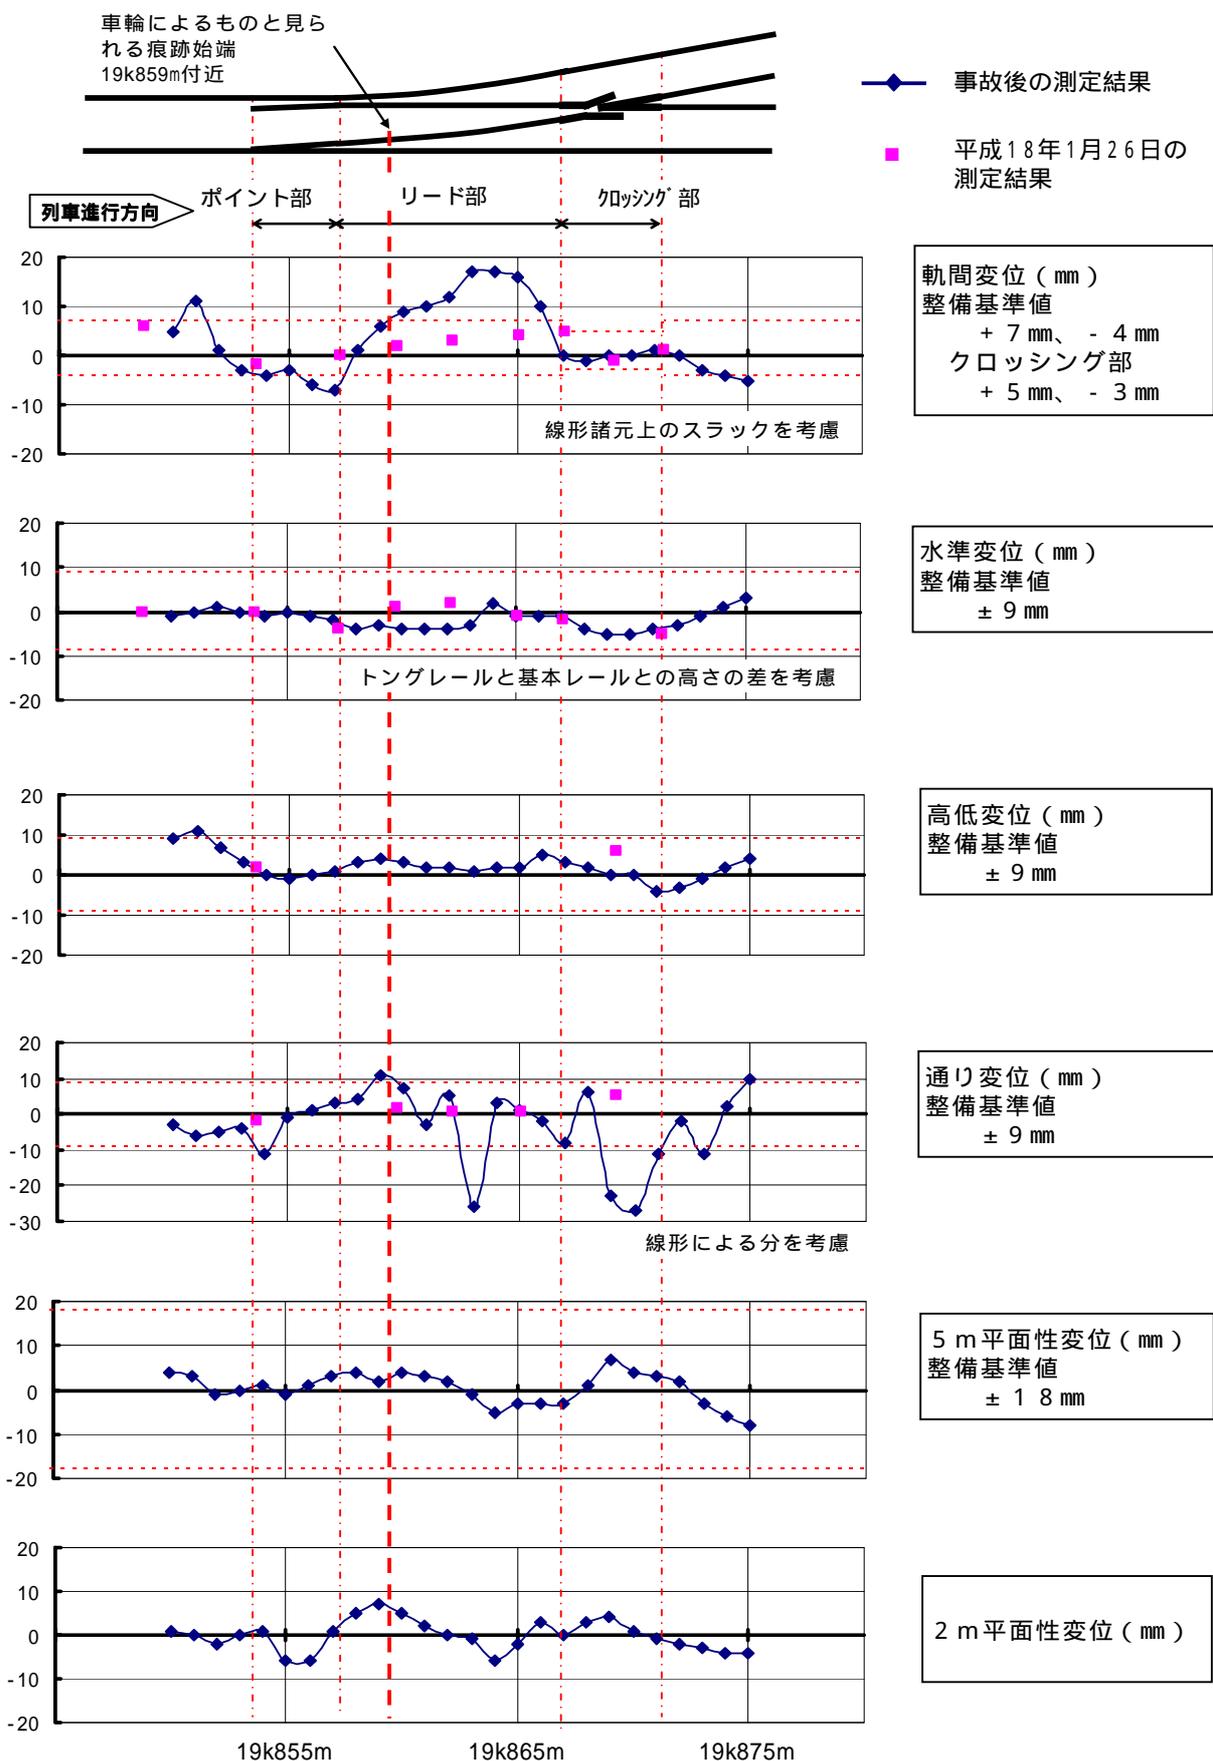
付図4 軌道変位の状況

事故後に実施した19k850m～875mの手検測による1m間隔の軌道変位測定結果によれば、本件分岐器のうち、車輪によるものと見られる痕跡の始点である19k859mの手前(19k850m～19k859m)の軌道変位は、以下の状況であった。

- (1) 軌間変位は、19k851m、856m及び857mでそれぞれ11mm、-6mm及び-7mmであり、同社の整備基準値(+7mm、-4mm以下)を超過していた。
- (2) 水準変位は、最大値-4mmであり、同社の整備基準値(±9mm以下)内であった。
- (3) 測定弦長10mの高低変位は、19k851mで11mmであり、同社の整備基準値(±9mm以下)を超過していた。
- (4) 測定弦長10mの通り変位は、19k854m及び859mでそれぞれ

- 1.1 mm及び1.1 mmであり、同社の整備基準値（± 9 mm以下）を超過していた。

(5) 5 m平面性変位³は、最大値 4 mmであり、同社の整備基準値（± 1.8 mm以下）内であった。また、車両の軸間距離 2.1 mに対応する 2 m平面性変位については、車輪によるものと見られる痕跡の始点である 19 k 8 5 9 m付近で最大値 7 mmであった。

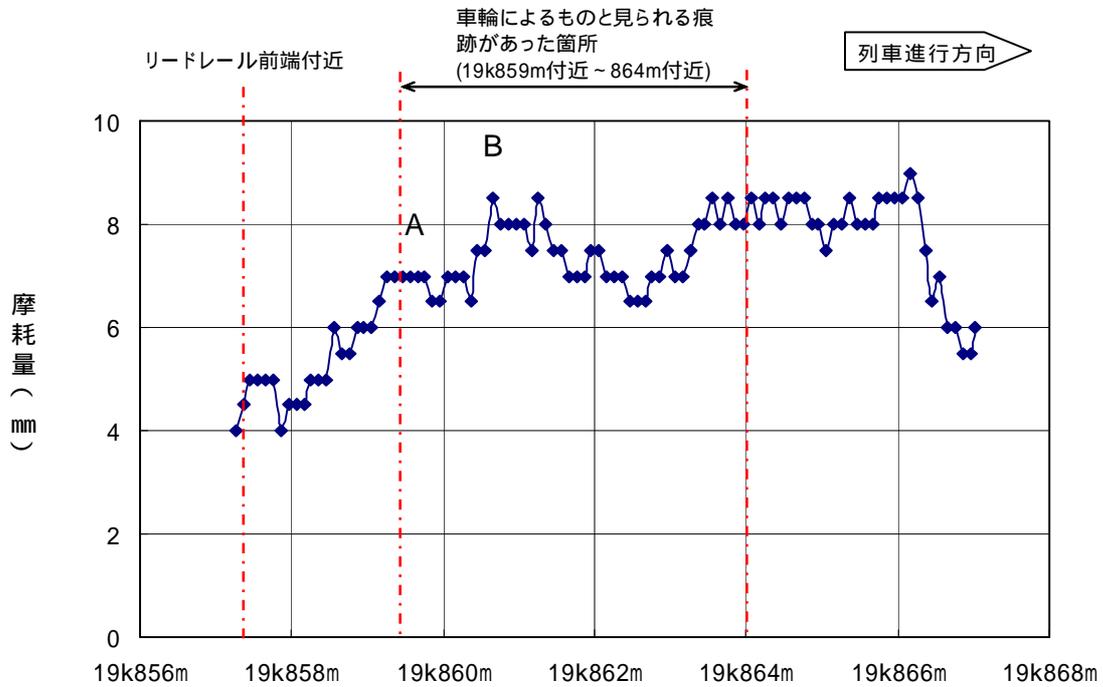
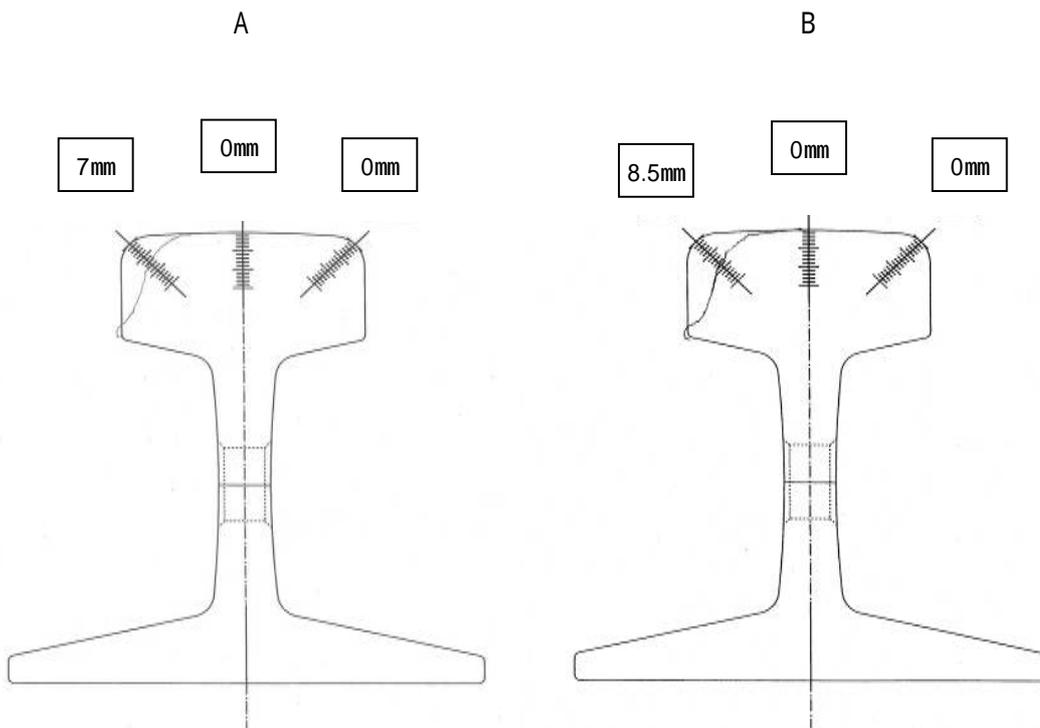
付図5 22号分岐器右リードレールの摩耗状況

事故後に実施した本件分岐器右リードレールの摩耗測定結果によれば、本件分岐器前端から有馬口駅方へ約 8 ~ 13 mの間（19 k 8 5 9 m ~ 8 6 4 m）のゲージコーナ⁴部の摩耗量は 6.5 ~ 8.5 mmであり、同社の分岐器内レールの摩耗限度値（8.0 mm）を超過する箇所があった。また、摩耗したレール頭部軌間内側面の断面の曲線形状は、車輪フランジ断面の曲線形状に近い曲線になっていた。

2.6.4で記述したように、乗り上がりの痕跡のあった右リードレールは、本件分岐器前端から約8～13mの間の摩耗したレール頭部軌間内側面の断面の曲線形状が車輪フランジ断面の曲線形状に近くなっており、車輪上昇が発生すれば、比較的小さいものであってもフランジとの接触角が小さくなり、脱線係数の限界値（限界脱線係数）が低下して車輪が乗り上がりやすい状態となっていたと考えられる。

- (1) 分岐器内レールの摩耗管理については、レール摩耗測定器を導入し、年1回の目視から年2回の測定とした。
- (2) 車輪転削時には、仕上げ削りを行うこととした。
- (3) 有馬口駅構内における2台の37kgレール用分岐器を構造的な平面性変位及びトングレールが曲線形状で入射角がない50kgNレール用分岐器に交換した。なお、37kgレール用分岐器が設置されている間の対策として、ポイント部の基準線側への鎖錠及び15km/hの速度制限を実施した。
- (4) 有馬口駅構内以外に設置されている37kgレール用分岐器（全3台）については、2台は50kgNレール用分岐器に交換し、1台は撤去した。なお、37kgレール用分岐器が設置されている間の対策として、ポイントガード及びリードガードを設置した。
- (5) 脱線事故等が発生した場合には、直ちに発報信号による停止信号を現示するよう文書により周知徹底するとともに、関係社員に対して、列車防護に関する教育・訓練を実施した。

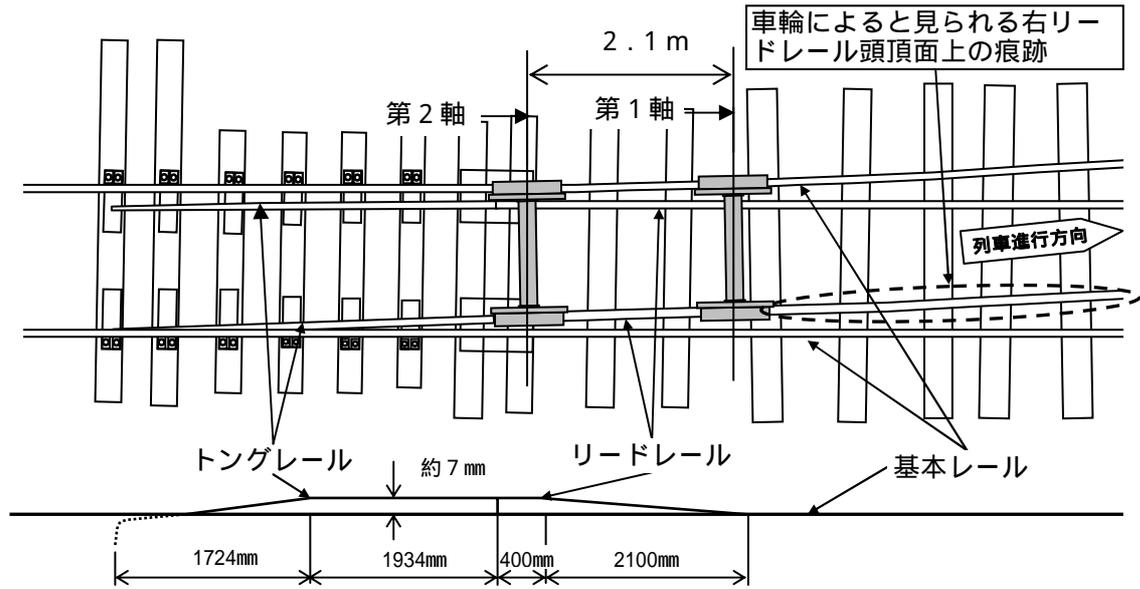
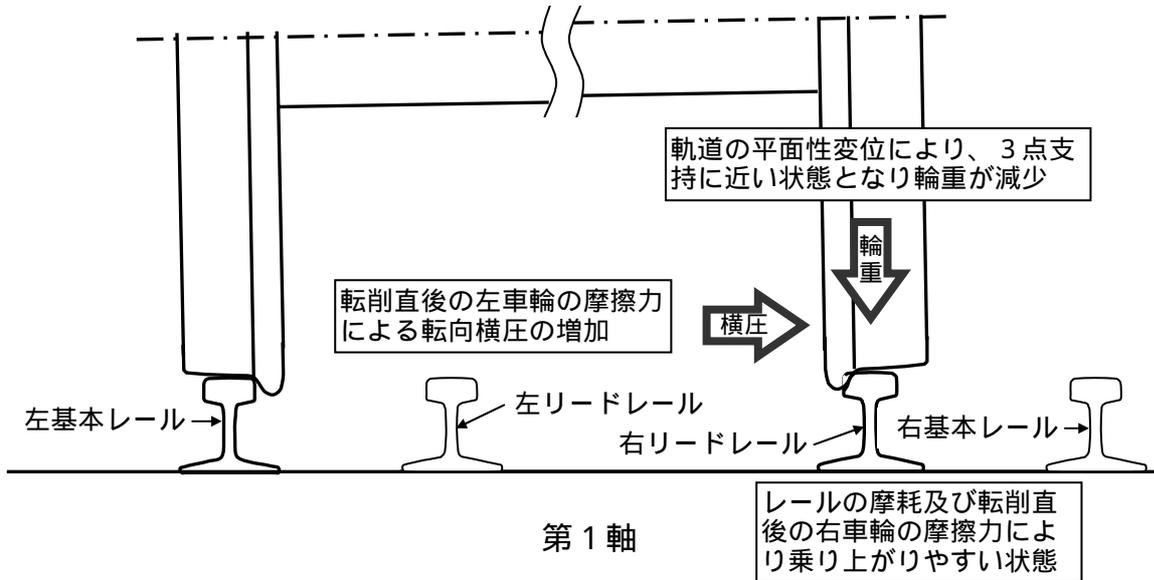
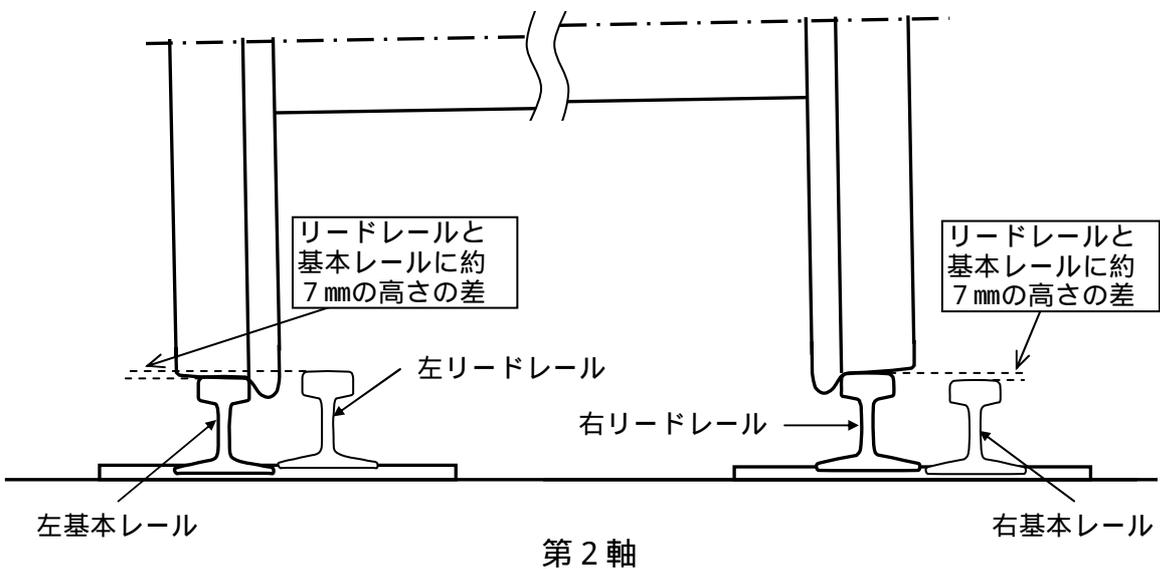
付図6 2号分岐器走行時の状況(推定)

2.6.1(4)で記述したように、本件分岐器は、トングレーンル後端が基本レールに比べて約7mm高く、この高さの差は、トングレーンル後端に接続するリードレール前端付近で低減されていることから、リード部に構造的な平面性変位を有している。乗り上がりの痕跡始端付近である分岐器前端から約8mの地点のリード曲線での2m平面性変位は、2.6.3(5)で記述したように、事故後の軌道変位測定において、第1軸右車輪の輪重が減少する側に7mmであった。これは、この地点で軌道が右前方に下がるようにねじれた状態であり、進行してきた台車は、第1軸左車輪と第2軸左右車輪との3点支持に近い状態となり、第1軸右車輪の輪重が他の車輪に比べて減少するものと考えられる。

以上のことから、19k859m付近で脱線係数（横圧輪重比）が増加するとともに、限界脱線係数が低下することにより、各台車の第1軸右車輪は乗り上がりが発生しやすい状況であったと考えられる。また、3.1.2に記述したように、右リードレールの摩耗により、比較的小さい車輪上昇量でフランジとレールとの接触角が小さくなり限界脱線係数がさらに低下した可能性が考えられる。

このため、3両目前台車第1軸右車輪は、右リードレールに乗り上がり脱線したものと考えられる。また、3両目後台車及び4両目前台車の乗り上がりについては、脱線した前方の台車に追隨したことが関与したものと考えられる。

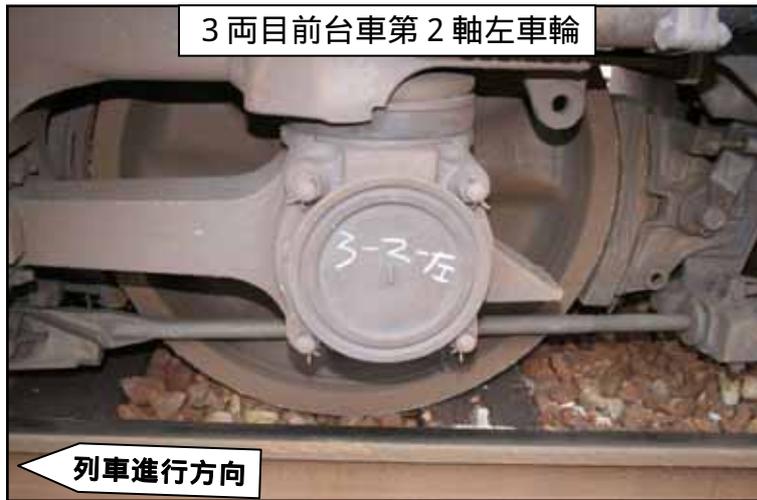
写真1 脱線状況(1)

- (1) 本件列車の停止位置は、先頭が有馬口駅1番ホームの始端から有馬温泉駅方へ約30mの地点であり、3両目の前台車全2軸、後台車全2軸及び4両目の前台車全2軸の計6軸が、それぞれ右へ約0.2m、約1.1m及び約0.7m脱線していた。
- (2) 本件分岐器前端から有馬口駅方へ約8～13mの間の右リードレール頭頂面上に、車輪によるものと見られる6本の痕跡があった。このうち、4本は、本件分岐器前端から有馬口駅方に約8m(19k859m付近)の軌間内側から始まり約3m先の19k862m付近の軌間外側へ続き、他の2本は、本件分岐器前端から有馬口駅方に約12m(19k863m付近)の軌間内側から始まり約1m先の19k864m付近の軌間外側へ続いていた。このうち、最も分岐器前端に近い19k859m付近の痕跡付近の軌道変位は、軌間変位が6mm、水準変位が-3mm、高低変位が4mm、通り変位が11mm及び2m平面性変位が7mmであった。

2.10(1)で記述したように、本件列車は、3両目全4軸及び4両目前台車全2軸の計6軸が脱線していた。2.10(2)及び(4)で記述した右リードレール頭頂面上の6本の痕跡及びこの痕跡終端付近から3両目前台車第1軸左右車輪の停止位置まで続くまくら木上の痕跡から、脱線した6軸の右車輪は、本件分岐器前端から有馬口駅方に約8mの地点で4輪が、同前端から約12mの地点で残る2輪が、それぞれ右リードレールに乗り上がり、両地点から約3m及び約1m先の地点でそれぞれ右に脱線したものと推定される。

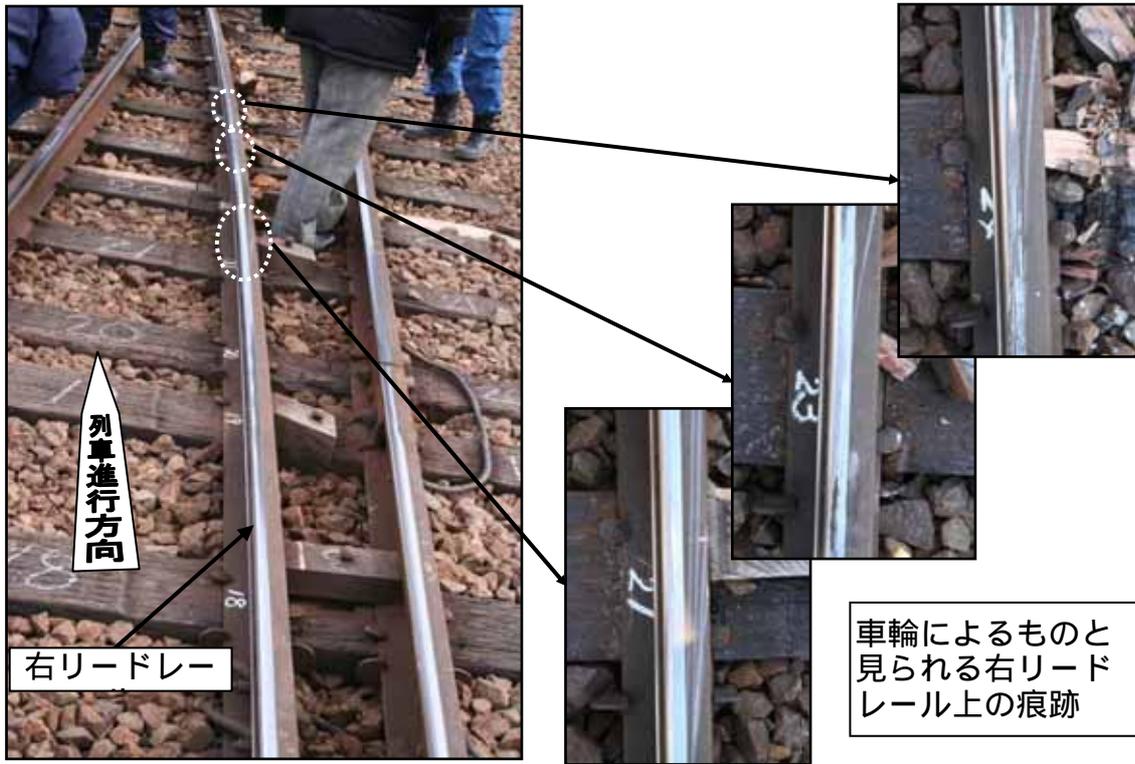
写真4 鉄道施設の損傷状況(1)

レール、分岐まくら木、木まくら木、クロッシング等が損傷した。

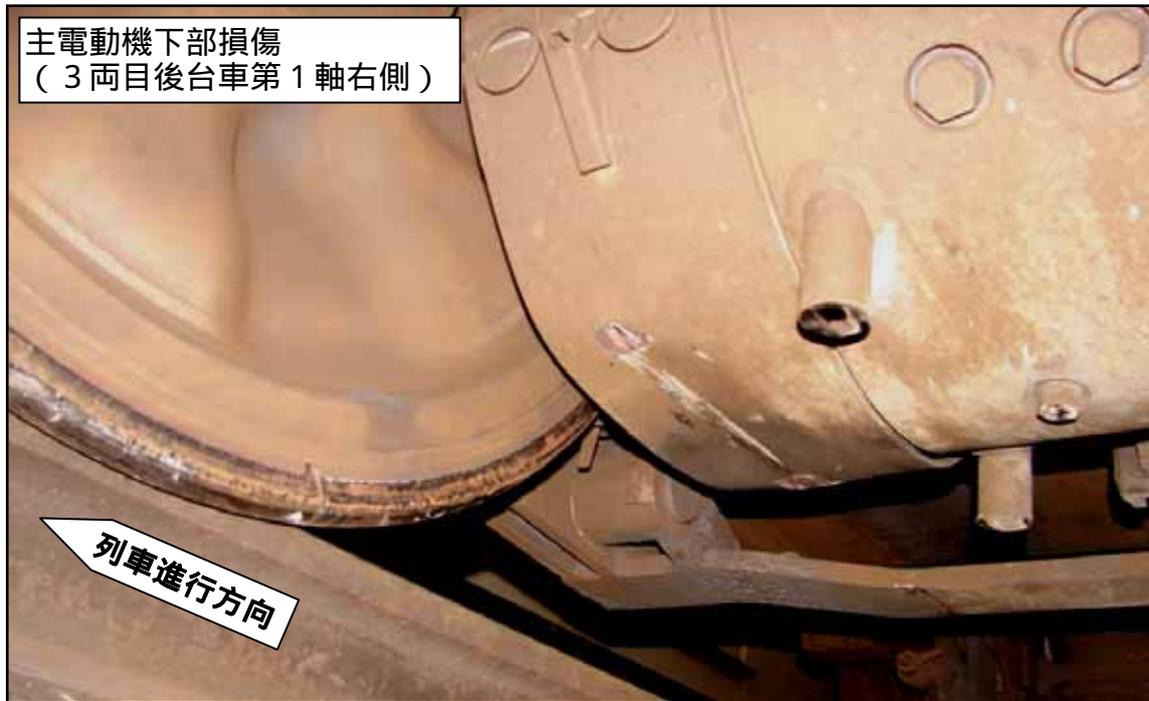
写真6 車両の損傷状況(1)

3 両目及び 4 両目の主電動機下部、駆動装置下部等に擦過痕が認められた。また、3 両目右側のブレーキシリンダ管が折損した。
