# 鐵道事故調查報告書

三岐鉄道株式会社北勢線東員駅～大泉駅間  
列車脱線事故

事故種類：列車脱線事故

発生日時：平成18年4月11日 23時28分ごろ

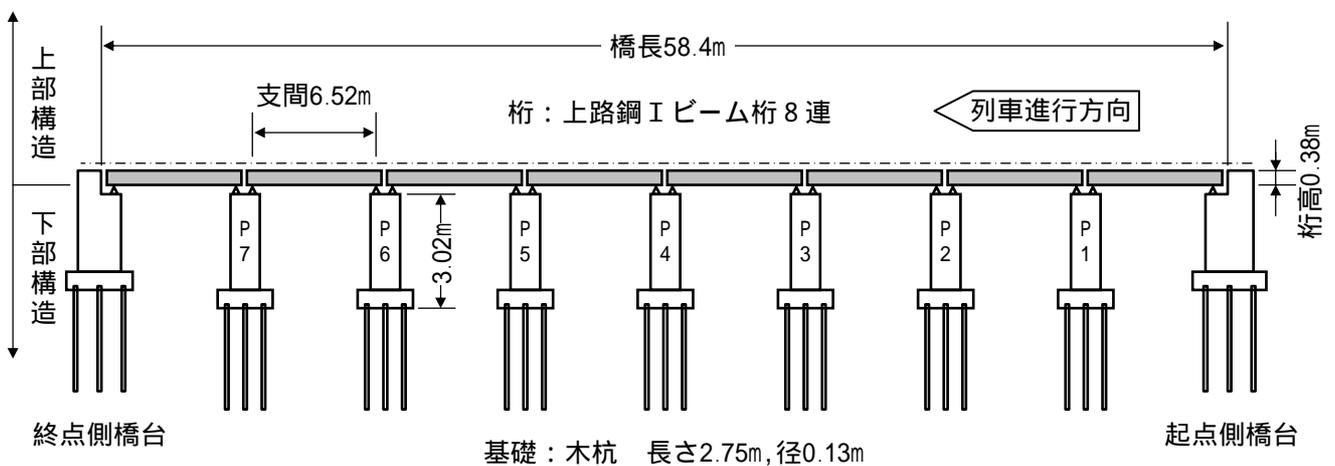
付図4 本件橋りょうの概要図

同社によれば、本事故発生前の本件橋りょう付近の通常の流路等は、P3～P4付近の下部が常時水中にある程度で、それ以外の部分は堆積した土砂の上に雑草が生い茂っている状態で、流水量はそれほど多くはなく、流速も速くはない。また、過去の資料から、以前の流路はさらに起点寄りであったとのことである。

なお、事故発生の翌日における流路はP 5 ~ P 6 付近であった。  
(付図4及び写真3参照)

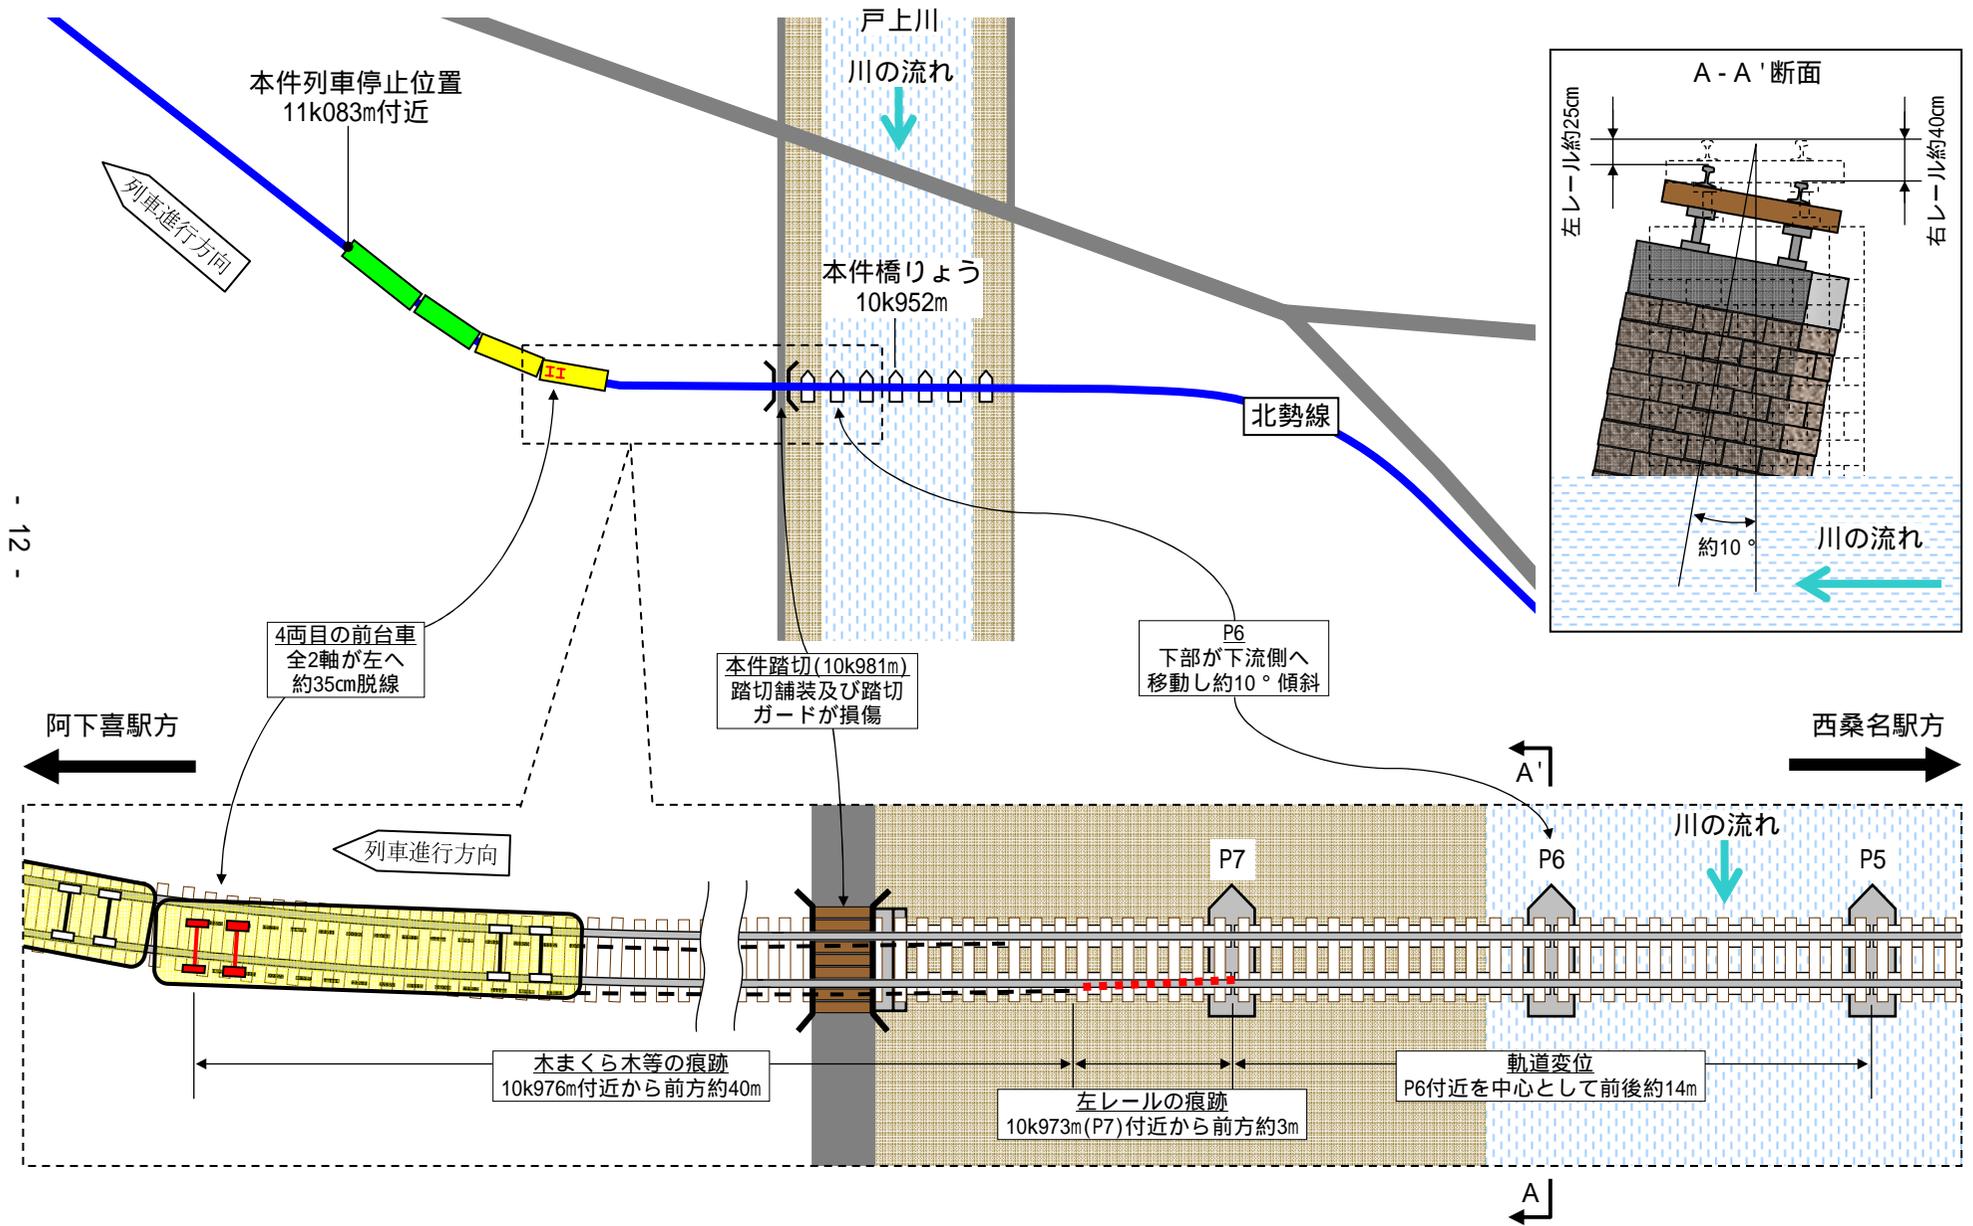
付図5 事故現場略図

- (1) 本件列車の事故後の停止位置は、先頭が11k083m付近であり、4両目の前台車全2軸が左へ約35cm脱線していた。
- (2) 10k973m（P7）付近から前方約3mにわたって、左レールに脱線した車輪のフランジによると見られる痕跡があった。
- (3) 10k976m付近から前方約40mにわたって、木まくら木等に脱線した車輪のフランジによると見られる連続した痕跡があった。
- (4) 本件橋りょうのP6下部が下流側へ移動し約10°傾斜していた。また、P6付近を中心として前後約14mにわたって、大きな軌道変位（最大で左レール約25cm、右レール約40cmの高低変位）が生じた。
- (5) 同社によれば、本件橋りょうの復旧工事の際、P6周辺で河床洗掘によると見られる空洞があり、木杭の一部が露出していた。

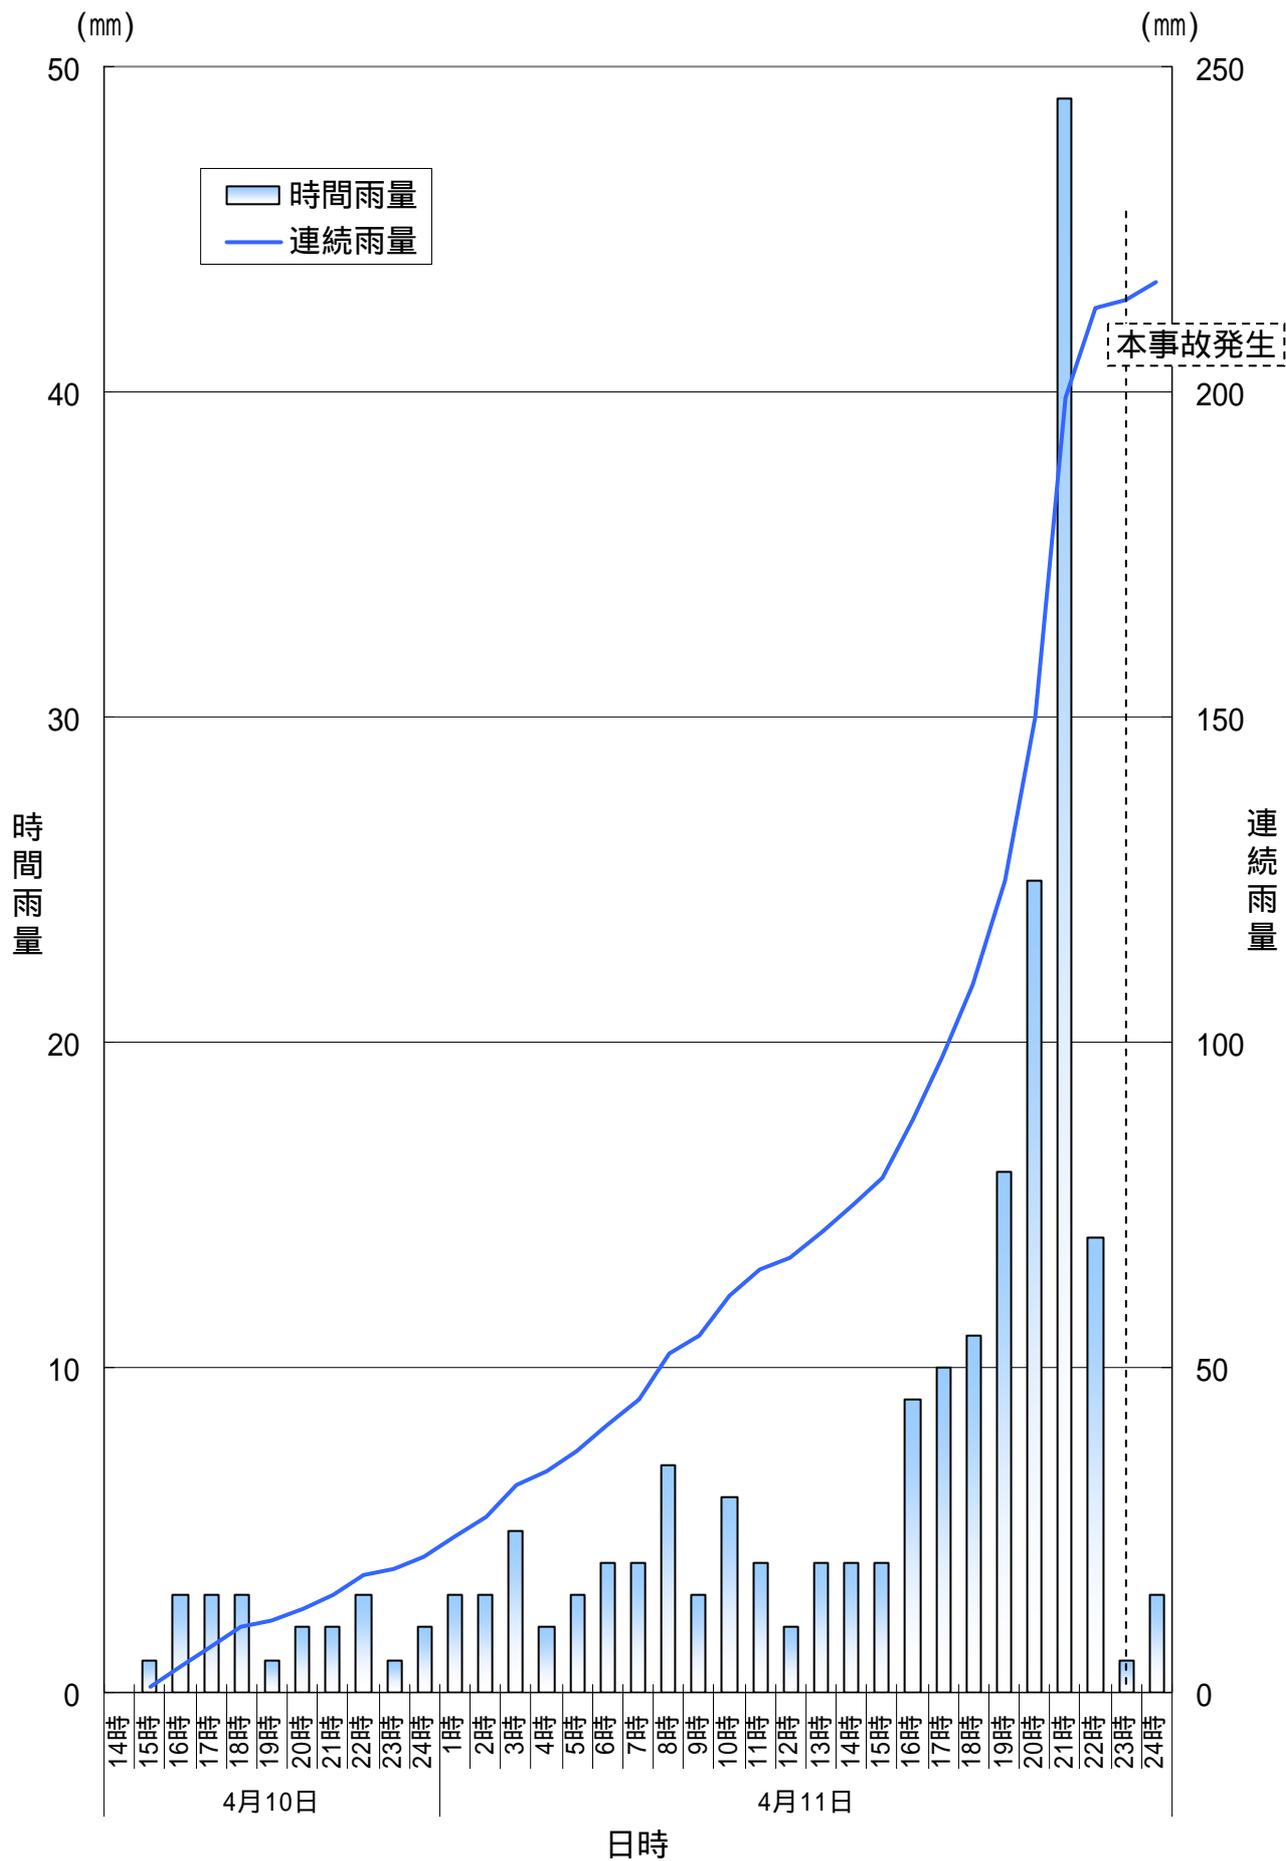
付図6 降雨量の推移

事故現場の北北西約8kmに位置する北勢地域気象観測所（アメダス）の記録によると、事故前日（4月10日）の15時から雨が降り始め、事故当日の17時には時間雨量10mmのやや強い雨になり、21時には最大時間雨量49mmの激しい雨が降った。また、降り始めから本事故発生前の23時までの連続雨量は214mmに達した。

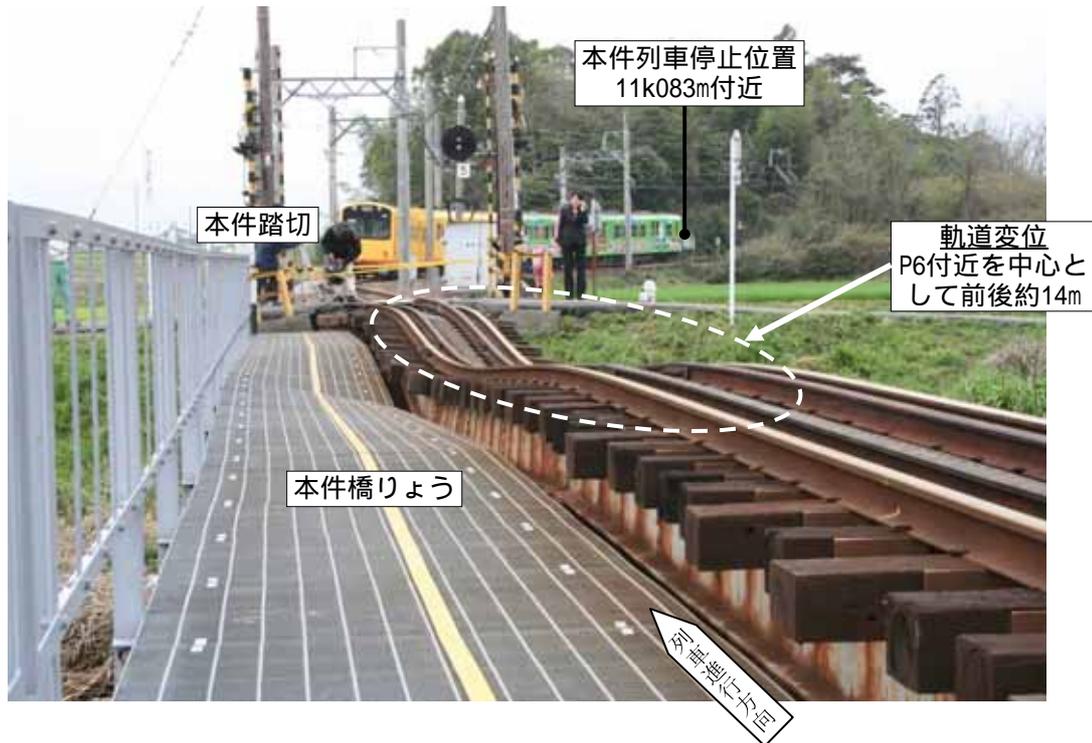
# 写真1 事故現場の状況

2.8.1(1)、(4)、3.1.2及び3.1.3で記述したように、激しい雨により河川が増水し本件橋りょうの橋脚が洗掘されたため、支持力が低下して本件列車の通過時の荷重により傾斜し、大きな軌道変位が生じて4両目の前台車全2軸が脱線したものと推定される。

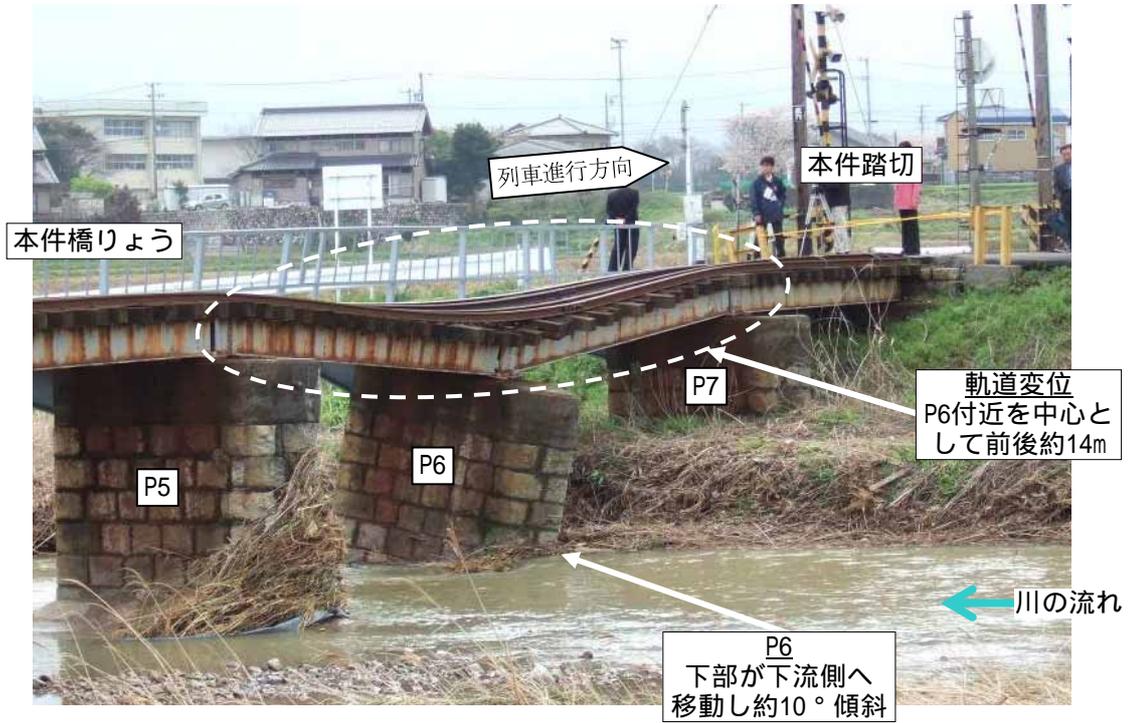
写真3 傾斜した橋脚  
(事故発生の翌日撮影)

本件運転士の口述並びに2.5.2(3)、2.8.1(5)及び3.1.1で記述したように、本事故発生前に事故現場付近で激しい雨が降り戸上川が増水したため、P 6 周辺で河床洗掘が進行したものと考えられる。

3.1.2で記述したように、P 6 周辺で河床洗掘が進行し支持力の低下したP 6 が、本件列車の通過時の荷重により傾斜したものと推定される。

- (1) 「河川水位による運転規制取扱内規」を制定し、河川の異常出水が予想される場合は警戒体制をとり、必要に応じて係員を現場に派遣し、その状況把握に努めることや、橋りょうごとの速度規制及び運転休止の桁下水位等を定め、水位目盛を橋脚または橋台に表示した。
- (2) 「降雨量による運転規制取扱内規」を制定し、時間雨量及び連続雨量に応じた速度規制及び運転休止の基準値等を定めた。
- (3) 橋脚を有する北勢線の河川橋りょう（本件橋りょうを含む。）5基について専門家による洗掘状況の調査を行った。また、橋脚周辺の河床の状態を把握するため、定期検査の際に河床から橋脚上端までの高さを測定することとした。

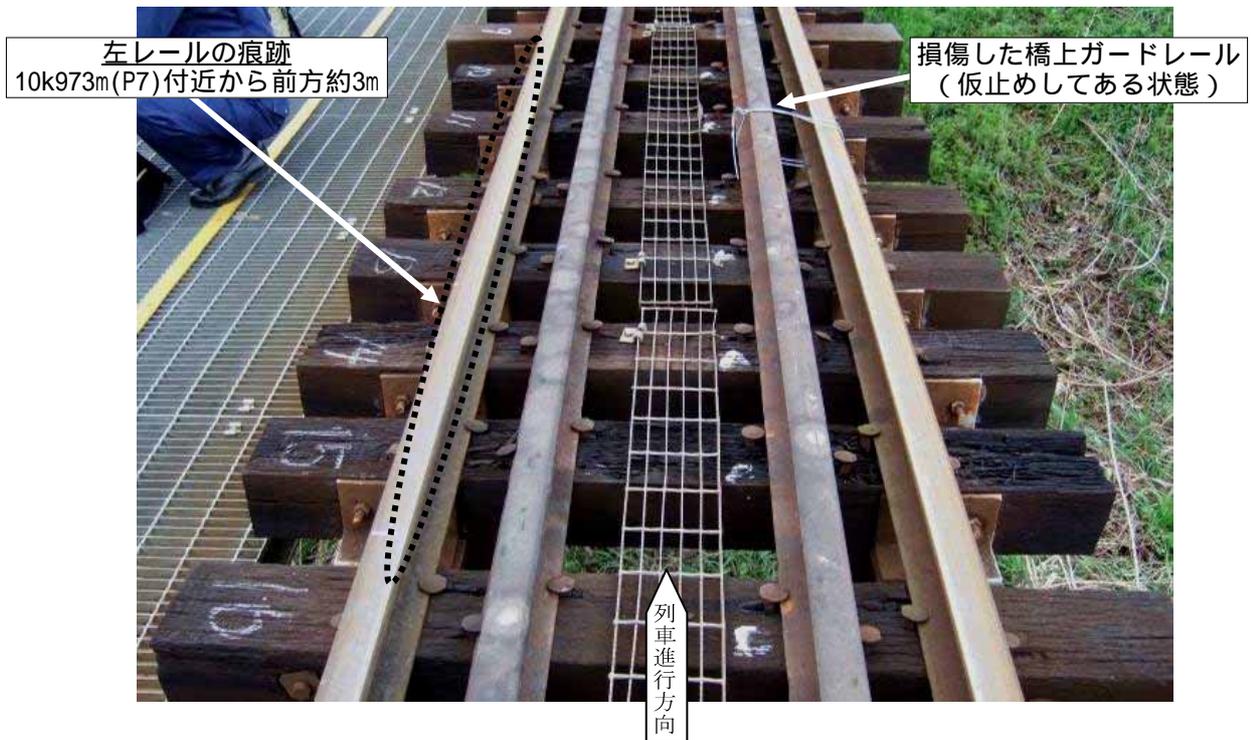
写真4 脱線の痕跡

- (1) 本件橋りょうの橋上ガードレールが損傷した。
- (2) 本件踏切の踏切舗装及び踏切ガードが損傷した。
- (3) 4両目の前台車右の一部が損傷した。
