# 鉄 道 事 故 調 査 報 告 書

I 東日本旅客鉄道株式会社 上越新幹線浦佐駅～長岡駅間 列車脱線事故

I 東日本旅客鉄道株式会社上越新幹線浦佐駅～長岡駅間  
列車脱線事故

平成19年11月1日

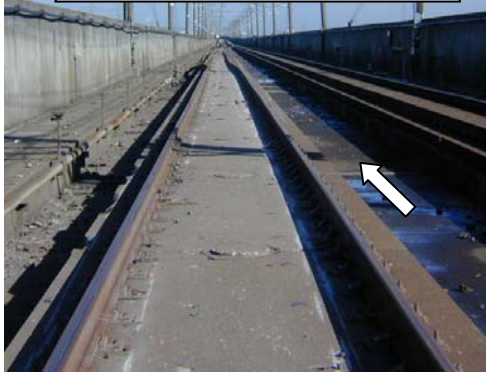
206k300m付近以降、上面及び右端部に車輪及び車体によると見られる痕跡が多数あり、上面の痕跡は206k400m～500m付近及び206k600m～900m付近で、それぞれ蛇行していた。

軌道スラブ上面の車輪による見られる痕跡  
(10月25日206k350m付近より撮影)

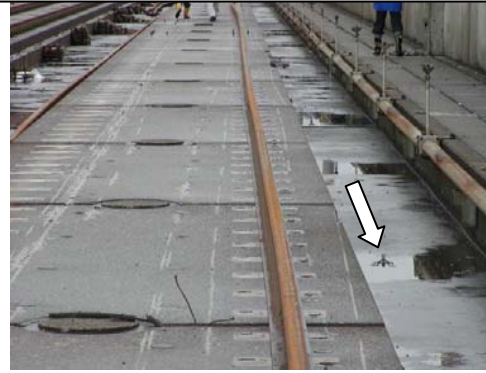
軌道スラブ上面を蛇行する痕跡 206k400~500m付近  
(11月12日締結装置等を撤去後206k470m付近より撮影)

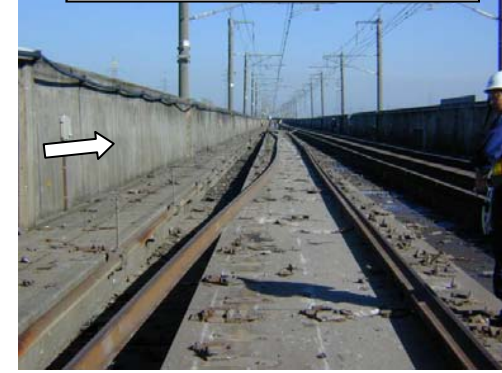
また、レールが一部で左若しくは右に移動し、又は転倒し、左レールの一部が206k500m～600m付近及び206k700m～810m付近で左側の融雪排水溝<sup>3</sup>に、右レールの一部が206k700m～750m付近及び206k850m～207k550m付近の上下線間の融雪排水溝に、それぞれ落下するなどしていた。

左側の融雪排水溝に左レールの一部が落下  
(10月24日206k600m付近より撮影)

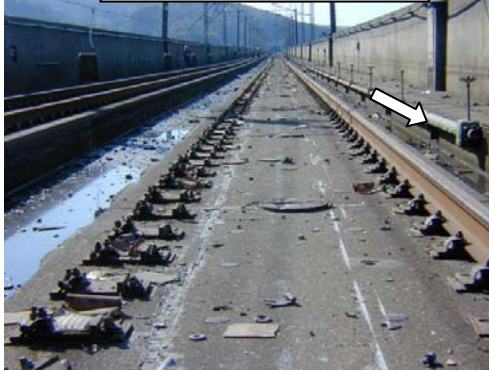
軌道スラブ上面の痕跡  
(10月25日206k990m付近より撮影)

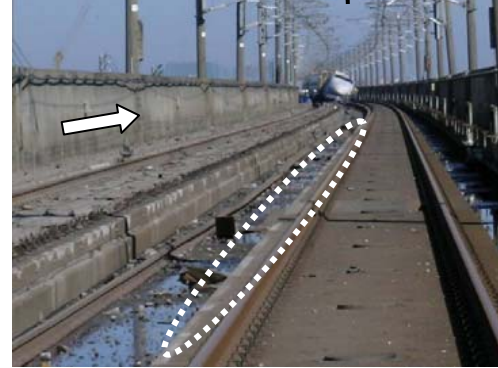
上面左端部に10両目車体へ続く痕跡が断続的にあった。  
(付図2(その1)参照)

また、2.3.2(10)及び2.10.2(4)に記述した車体の損傷と上り線の軌道スラブの痕跡から、10両目は206k828m付近までに脱線して右車輪が下り線の軌道スラブから落下して右へ傾き、上り線の軌道スラブに車体が接触したものと考えられる。

上り線の軌道スラブ上面左端部の10両目へ続く断続的な痕跡  
206k828m~207k580m付近(10月25日207k090m付近より撮影)

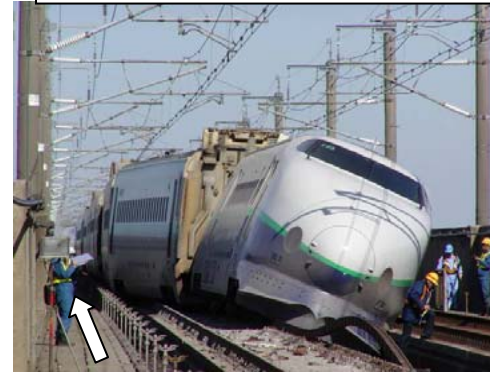
前台車第1軸が右へ約100cm、第2軸及び後台車全2軸が右へ約140cm、それぞれ脱線していた。また、前台車全2軸及び後台車全2軸の右車輪が上下線間の融雪排水溝に落下して車体が右へ約30°傾き、車体後部右側面下部が上り線の軌道スラブに接し、同側面下端が同融雪排水溝に接していた。なお、対向列車があれば列車衝突のおそれのある位置にあった。

融雪排水溝に右車輪が落下して右へ傾いた10両目  
(10月24日207k550m付近より撮影)

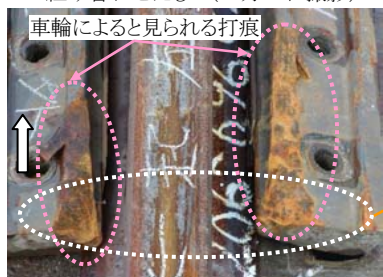
写真①の左レールと接着継目板を  
組み合わせたもの(11月12日撮影)

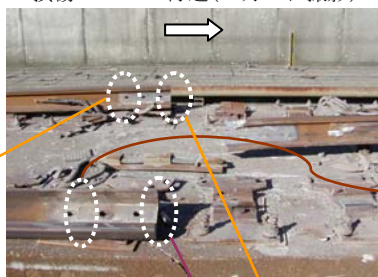
206k696m付近にある絶縁継目部において、左右の接着絶縁レール<sup>4</sup>の接着継目板が外れ、それらの前後のレールが分離して破断し、軌道スラブ右端部に一部欠落及びき裂が生じていた。なお、外れた接着継目板には車輪によると見られる打痕があった。また、206k717m付近及び206k741m付近で、それぞれ右レールが破断していた。なお、破断したレールの底部側面に車輪によると見られる打痕があった。

2.3.1(1)、2.10.1(1)及び(3)に記述した軌道の損傷及び停止時の車輪の位置から、脱線後、1両目の前台車第1軸は主に左レール締結装置を、3両目の後台車第2軸は主に右レール締結装置を、それぞれ損壊させながらレールに接触するように走行し、206k696m付近では、絶縁継目部において、接着絶縁レールの接着継目板、継目板ボルト及びナット等を損壊させたものと考えられる。また、その後に脱線した車輪も、その位置によっては、レール締結装置等を損壊させ、周囲に散乱させながら走行していたものと考えられる。

なお、2.10.1(6)、(7)で記述したように、6両目の後台車第1軸右車輪及び7両目の後台車第1軸左車輪は停止時に脱線していなかったことから、右の接着絶縁レールは少なくとも6両目の後台車第1軸が通過した後に、左の接着絶縁レールは少なくとも7両目の後台車第1軸が通過した後に、分離して破断した可能性が考えられる。

①左右レール分離及び接着絶縁継目  
損傷206k696m付近(10月24日撮影)

したがって、脱線した車輪がレール締結装置やレール継目部を損壊させないための対策について研究し、レールの破断や転倒の防止対策について検討が望まれる。

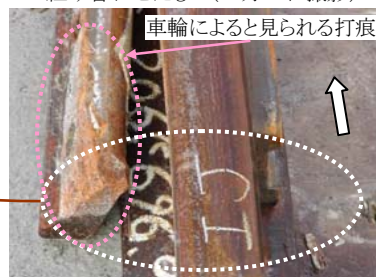
写真①の右レールと接着継目板を  
組み合わせたもの(11月12日撮影)

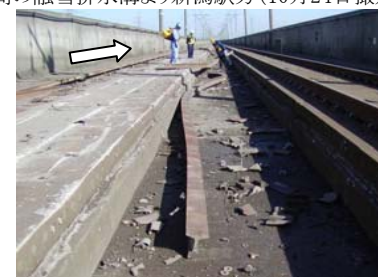
②右レール分離箇所 206k705m付近の上下線  
間の融雪排水溝より新潟駅方(10月24日撮影)

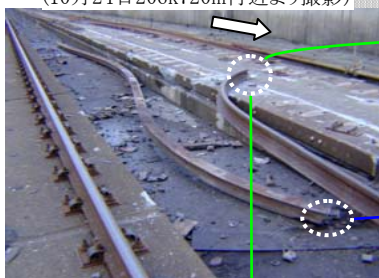
③右レールの破断箇所  
(10月24日206k720m付近より撮影)

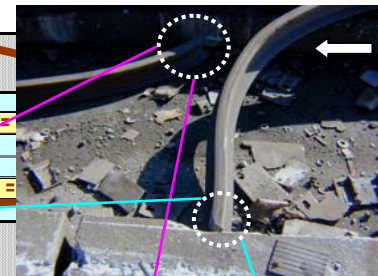
⑤右レール破断箇所 206k741m付近の  
上下線間の融雪排水溝(10月24日撮影)

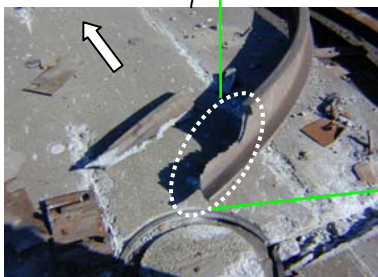
④右レールの破断箇所と付近にあったレール片を組み  
合わせたもの(10月24日206k717m付近より撮影)

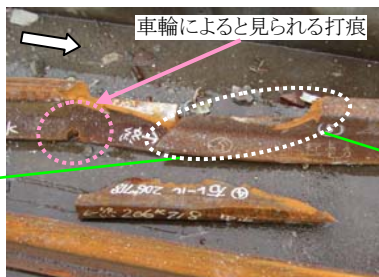
また、2.3.2(1)に記述した車輪踏面の打痕は、2.3.1(1)及び3.4で記述したように、損傷した接着継目板に車輪によると見られる打痕があったこと及び脱線した車輪がレールに接触するように走行した場合、車輪は接着継目板に当たる位置関係となることから、それに衝突したことによるものと考えられる。

車輪によると見られる打痕

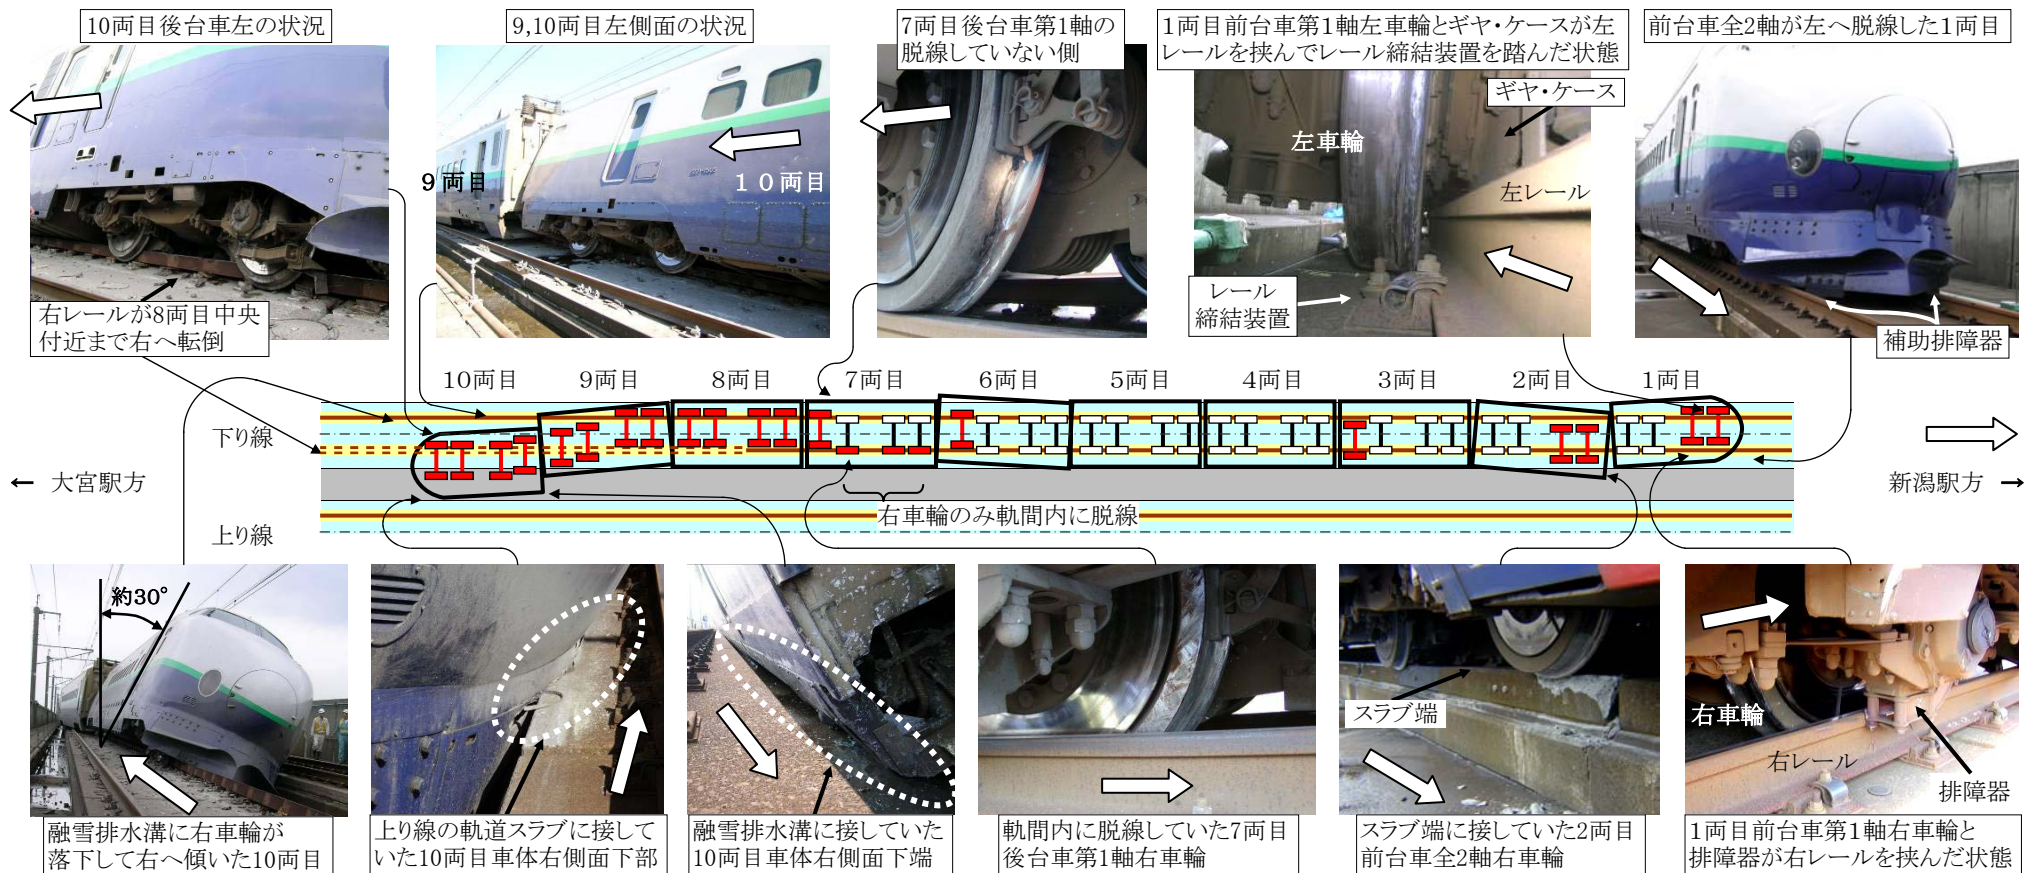
### 付図3 車両の脱線状況

前台車全2軸が左へ約20cm、それぞれ脱線していた。また、第1軸は、左車輪とギヤ・ケースとの間に左レールを、右車輪と主排障器取付腕との間に右レールを、それぞれ挟んだ状態で停止し、車輪はレール締結装置を踏む位置にあった。

前台車全2軸が右へ約50cm、それぞれ脱線し、右車輪が下り線の軌道スラブ右端に接していた。

後台車第2軸が右へ約10cm脱線していた。また、同軸は、右車輪とギヤ・ケースとの間に右レールを挟んだ状態で停止し、車輪はレール締結装置を踏む位置にあった。

前台車全2軸及び後台車全2軸が左へ約10cm、それぞれ脱線していた。また、右レールが8両目中央付近まで右へ転倒していた。

前台車全2軸が左へ5cm、後台車第1軸が右へ約80cm、第2軸が右へ約90cm、それぞれ脱線していた。

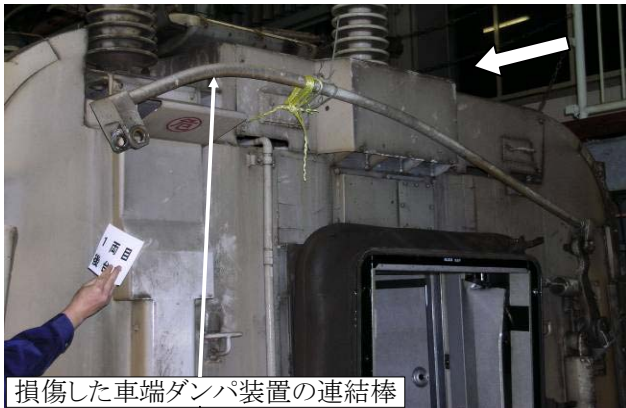
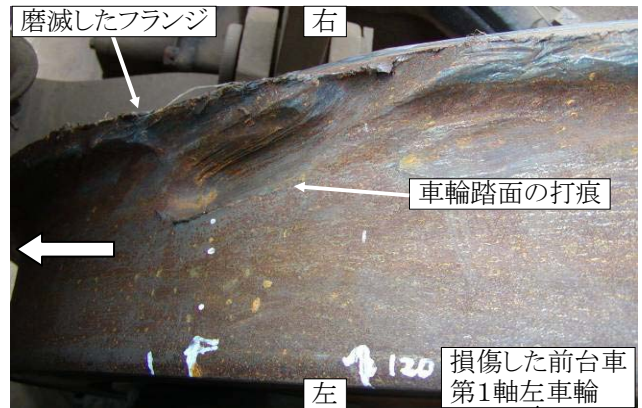
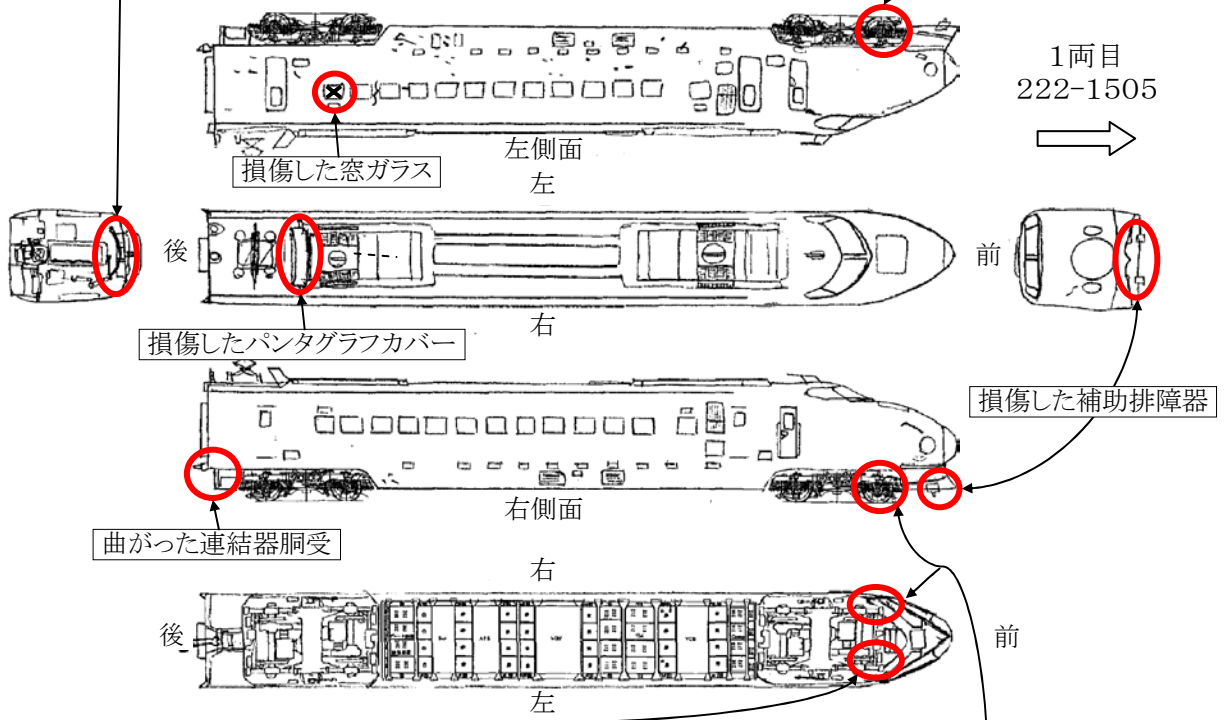
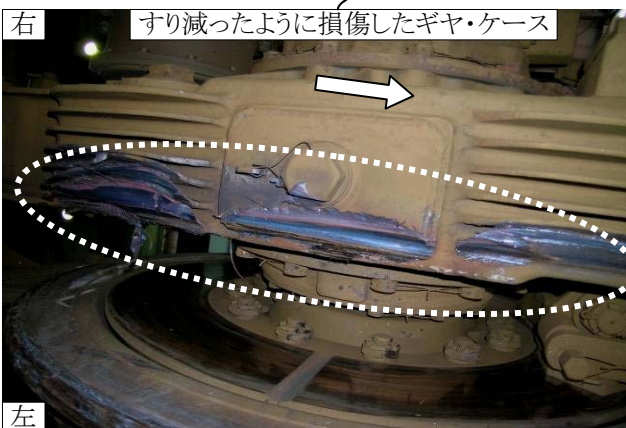
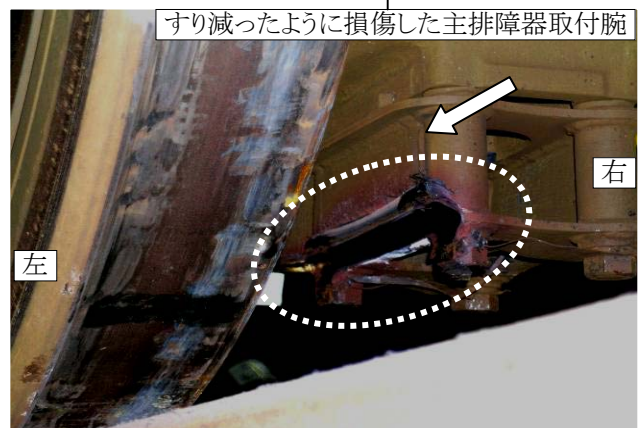
付図4 車両の主な損傷状況（その1）（1両目）

- ① 前台車第1軸左車輪のフランジの一部が磨滅し、その外側の踏面に打痕があった。
- ② 主排障器及び補助排障器が損傷し、補助排障器の排障ゴムにレール等に接触したと見られる痕跡があった。
- ③ 右の主排障器取付腕の右レール右肩に近い部分及び前台車第1軸のギヤ・ケースの左レール右肩に近い部分に、それぞれすり減ったような損傷があった。
- ④ 客室左側の窓の合わせガラス1枚が損傷していた。
- ⑤ パンタグラフカバーが損傷していた。
- ⑥ 2両目との車端ダンパ装置の連結棒が損傷していた。
- ⑦ 後部連結器胴受が曲がっていた。

2.10.1(1)及び3.4で記述したように、1両目の主排障器は、それと右車輪でレールを挟んだ状態で走行したと考えられることから、すり減って損傷したものと考えられる。また、補助排障器の損傷は、3.3.4で記述したように、1両目の前台車

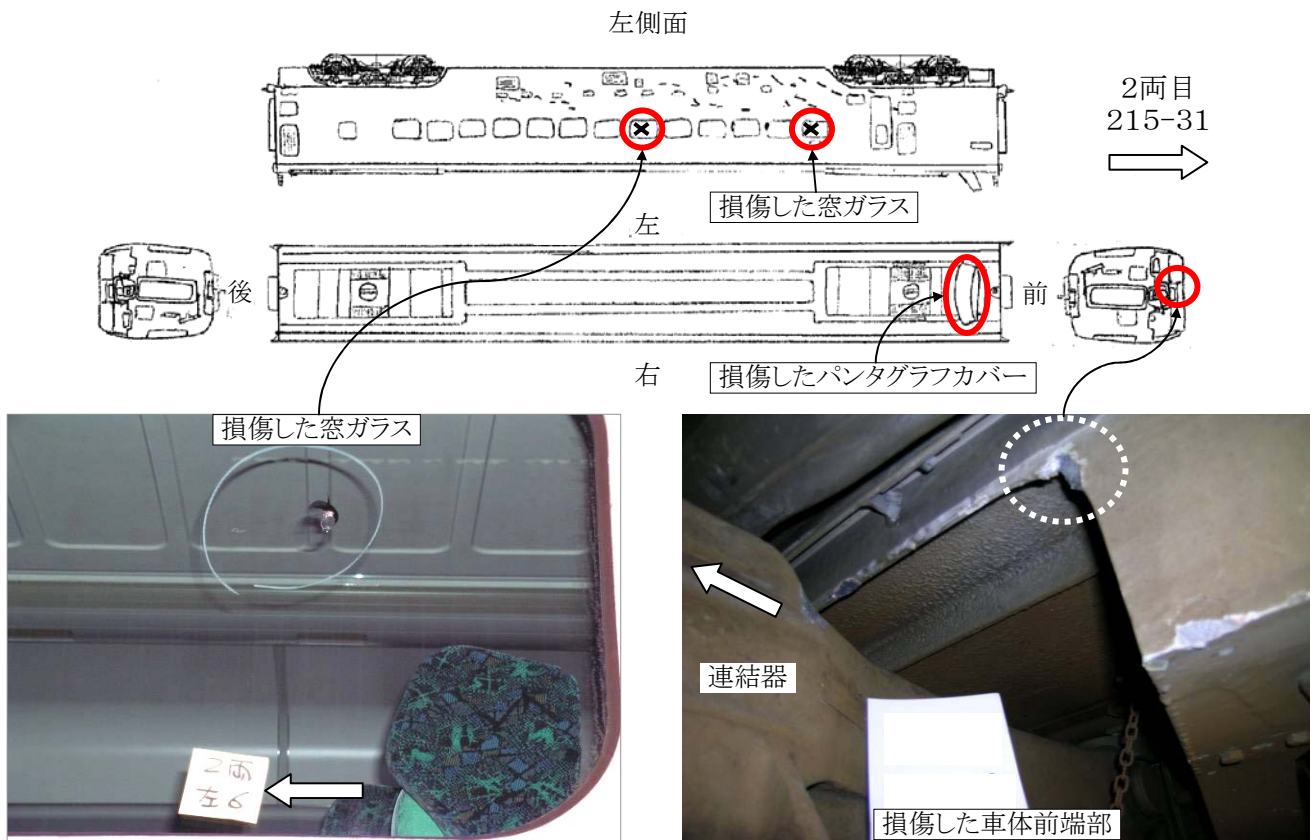
付図4 車両の主な損傷状況（その2）（2両目）

- ① 車体前端部に連結器によると見られる損傷があった。
- ② パンタグラフカバーが損傷していた。
- ③ 客室左側の窓の合わせガラス2枚が損傷していた。

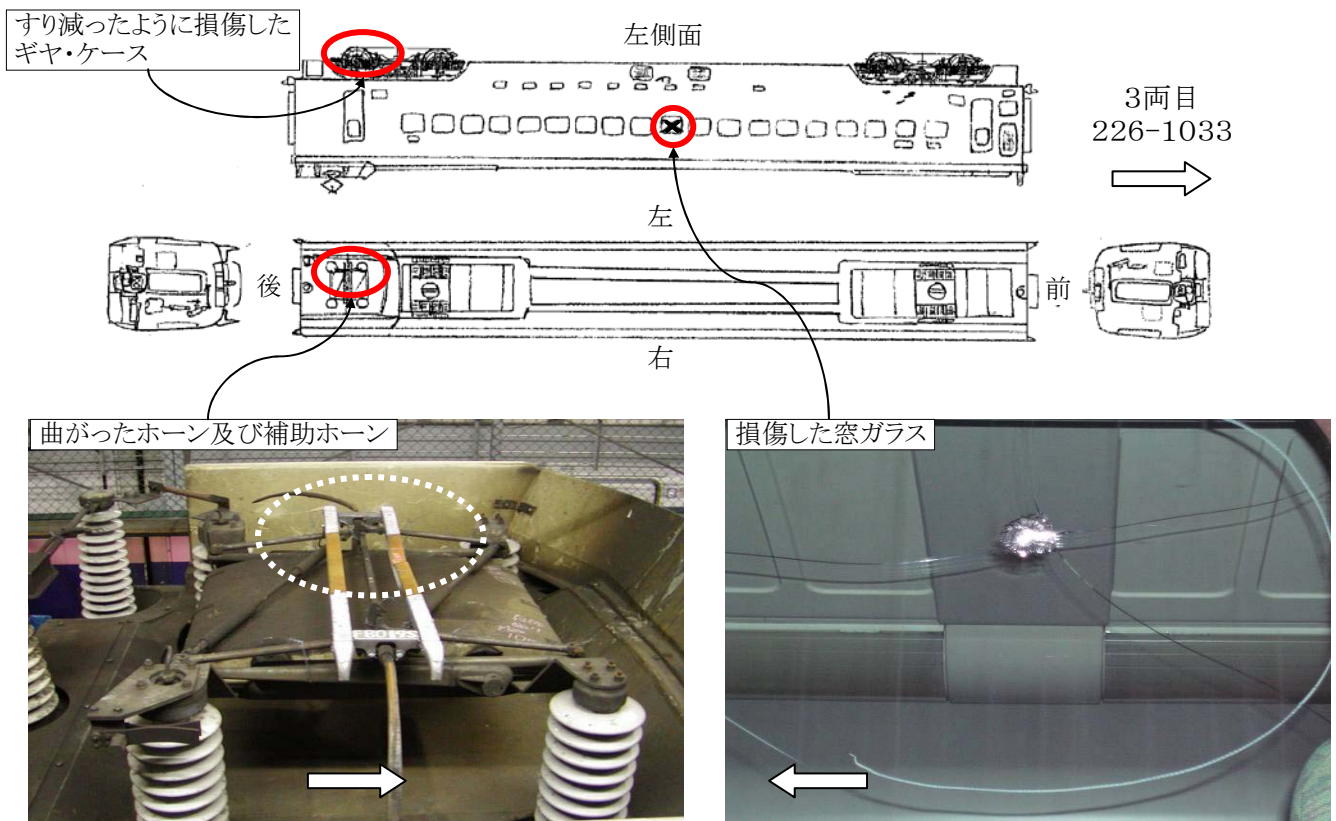
付図4 車両の主な損傷状況（その3）（3両目）

- ① 後台車第2軸のギヤ・ケースの右レール左肩に近い部分に、すり減ったような損傷があった。
- ② 客室左側の窓の合わせガラス1枚が損傷していた。
- ③ パンタグラフ (使用中) 左側のホーン及び補助ホーンが曲がっていた。

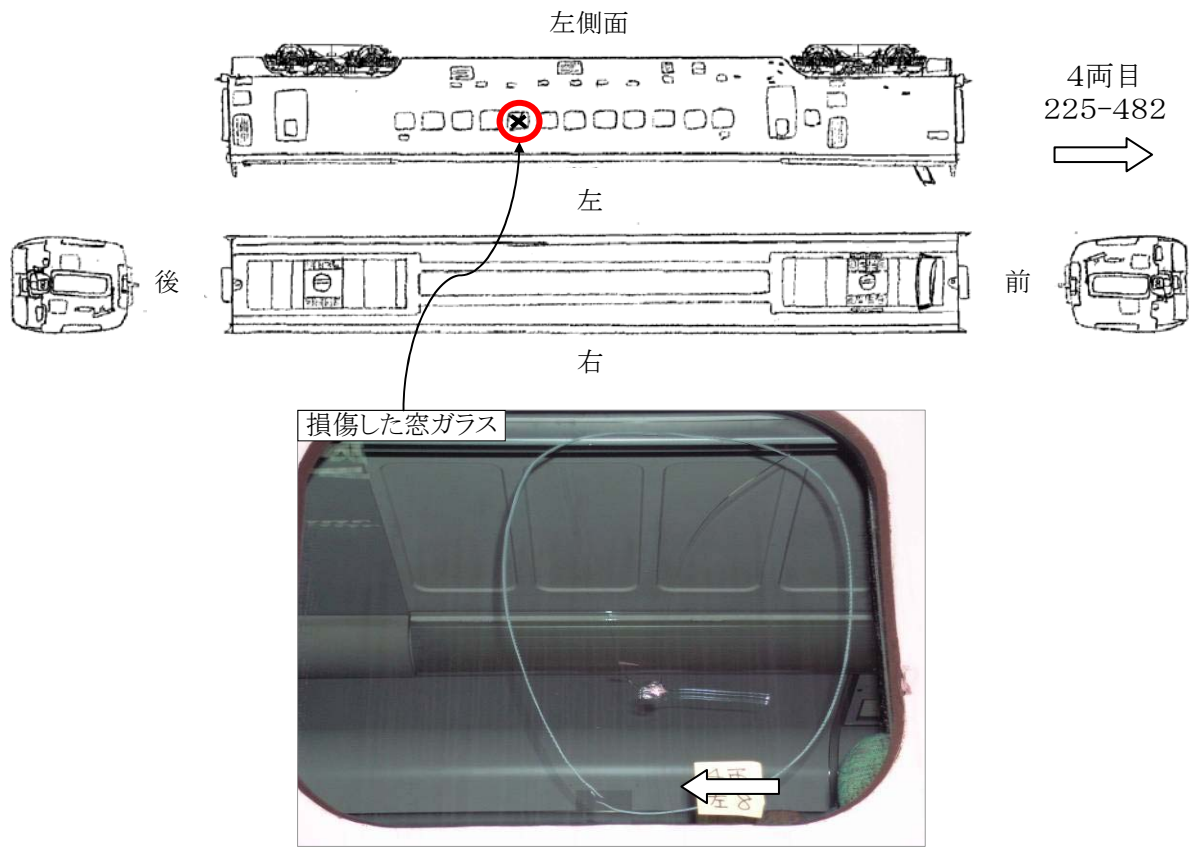
付図4 車両の主な損傷状況（その4）（4両目）

客室右側及び左側の窓の合わせガラス各1枚が損傷していた。

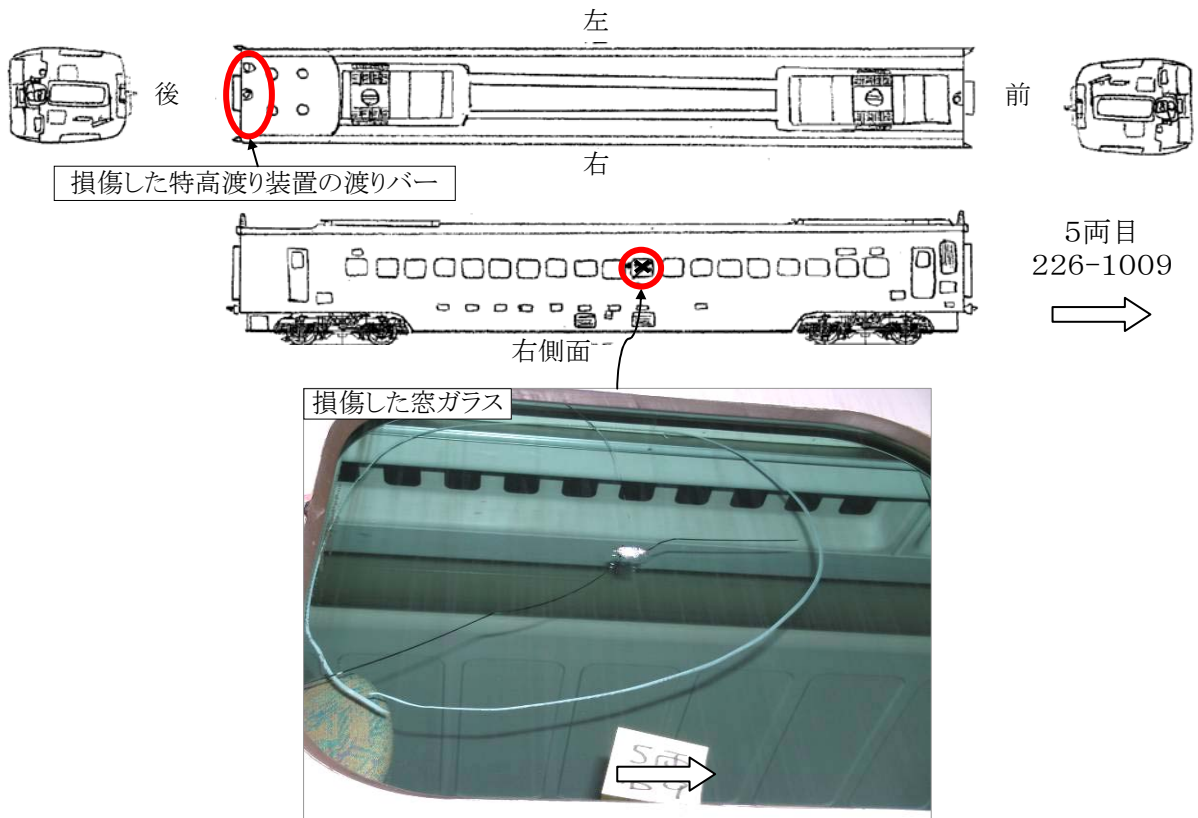
付図4 車両の主な損傷状況（その5）（5両目）

- ① 客室右側の窓の合わせガラス1枚が損傷していた。
- ② 屋根上後端の特高渡り装置の渡りバーが損傷していた。

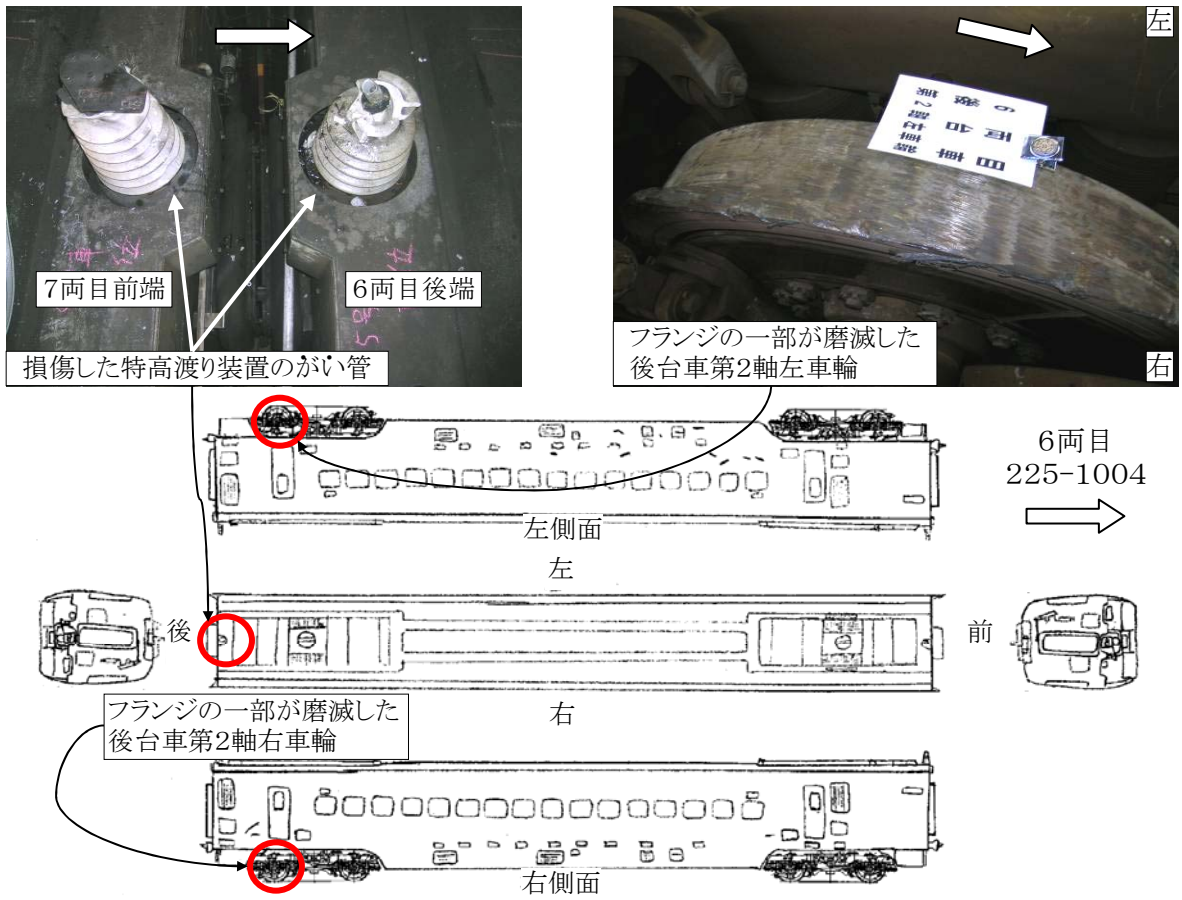
付図4 車両の主な損傷状況（その6）（6両目）

- ① 後台車第2軸左車輪及び右車輪のフランジの一部 (左車輪及び右車輪の輪周の相対する部分) が磨滅していた。

② 屋根上後端の特高渡り装置のがい管が損傷していた。

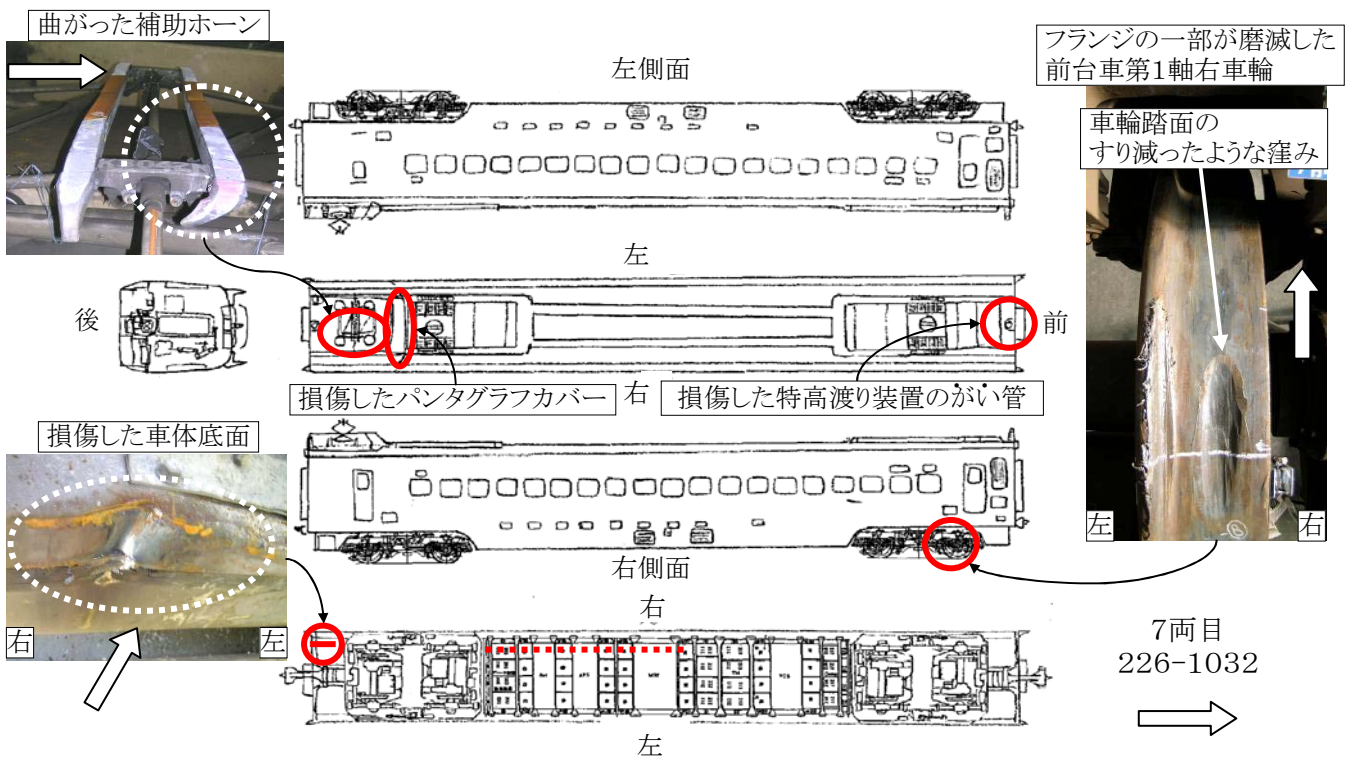
付図4 車両の主な損傷状況（その7）（7両目）

① 屋根上前端の特高渡り装置のがい管が損傷していた。

② 前台車第1軸右車輪のフランジの一部が磨滅し、その外側の踏面にすり減ったような窪みがあった。

③ 車体底面にレールによると見られる線状の損傷があった。

④ パンタグラフカバーが損傷していた。

⑤ パンタグラフ (使用中) 右側の補助ホーンが曲がっていた。

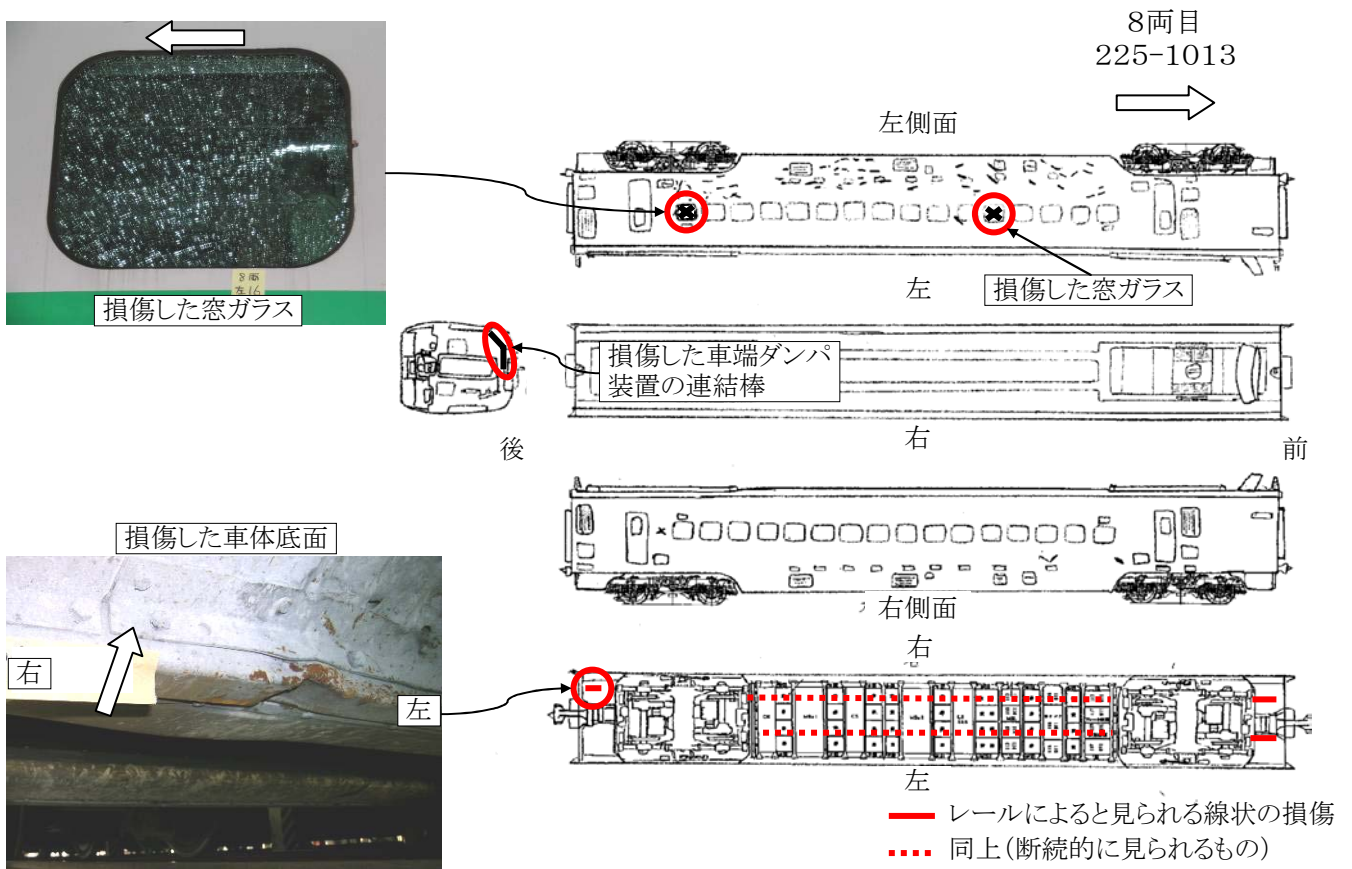
付図4 車両の主な損傷状況（その8）（8両目）

① 車体底面にレールによると見られる線状の損傷があった。

② 客室左側の窓の合わせガラス2枚が損傷していた。

③ 9両目との車端ダンパ装置の連結棒が損傷していた。

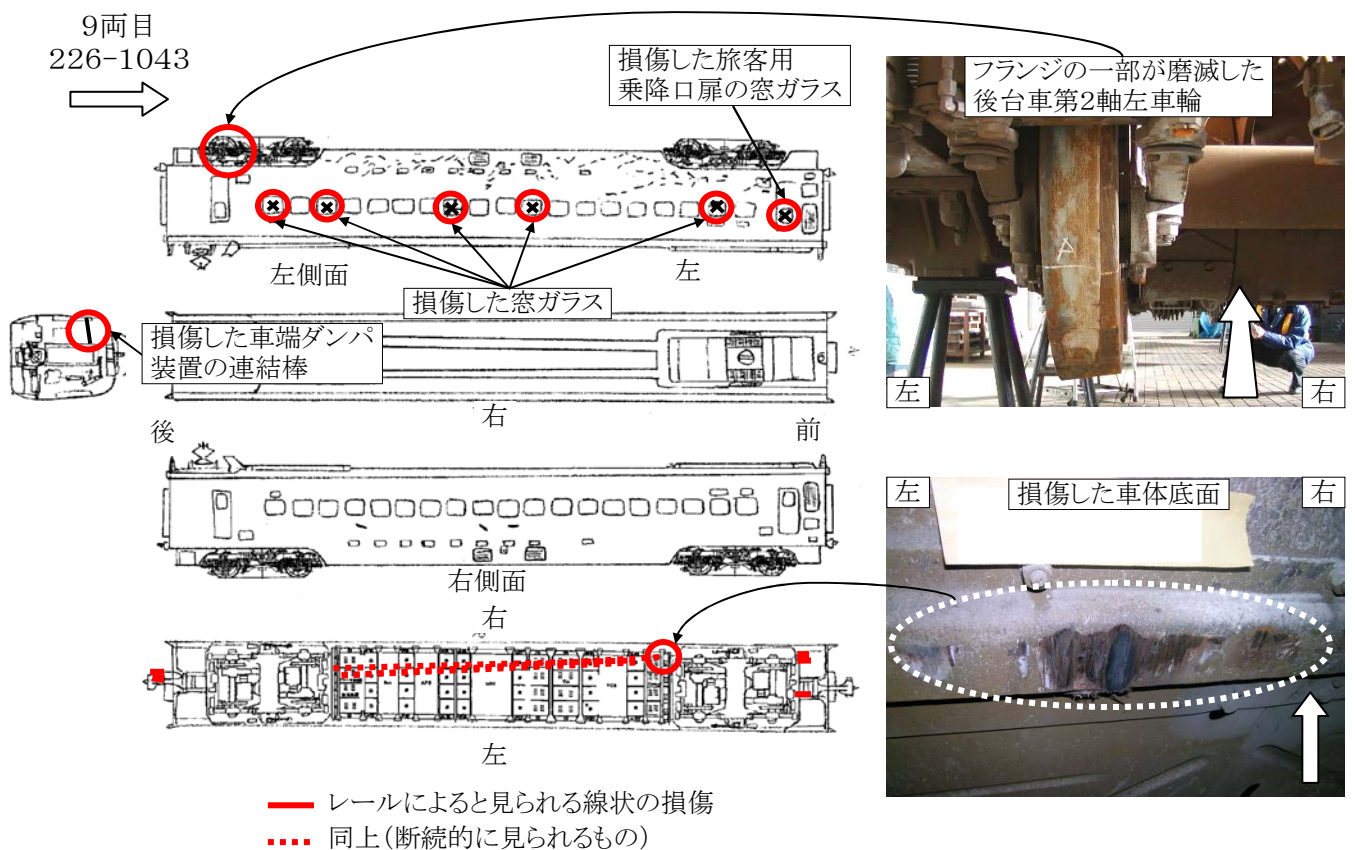
付図4 車両の主な損傷状況（その9）（9両目）

① 前部左の旅客用乗降口扉の窓の合わせガラス1枚が損傷していた。

② 客室左側の窓の合わせガラス5枚が損傷していた。

③ 車体底面にレールによると見られる線状の損傷があった。

④ 後台車第2軸左車輪のフランジの一部が磨滅していた。

⑤ 10両目との車端ダンパ装置の連結棒が損傷していた。

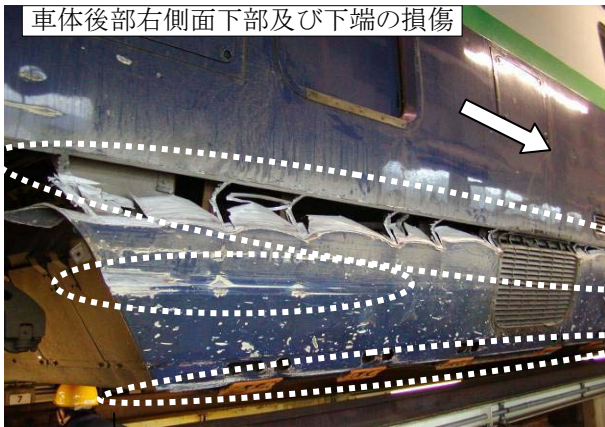
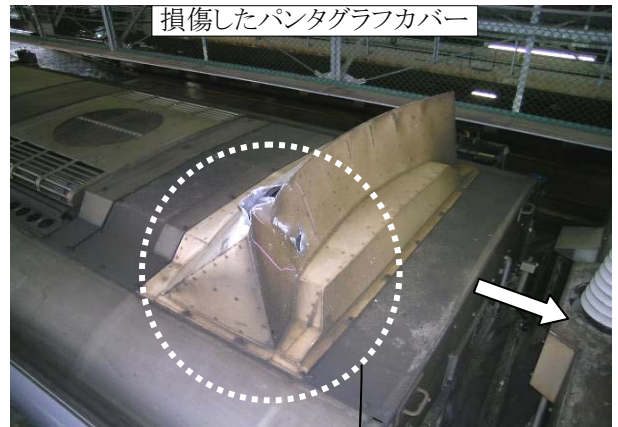
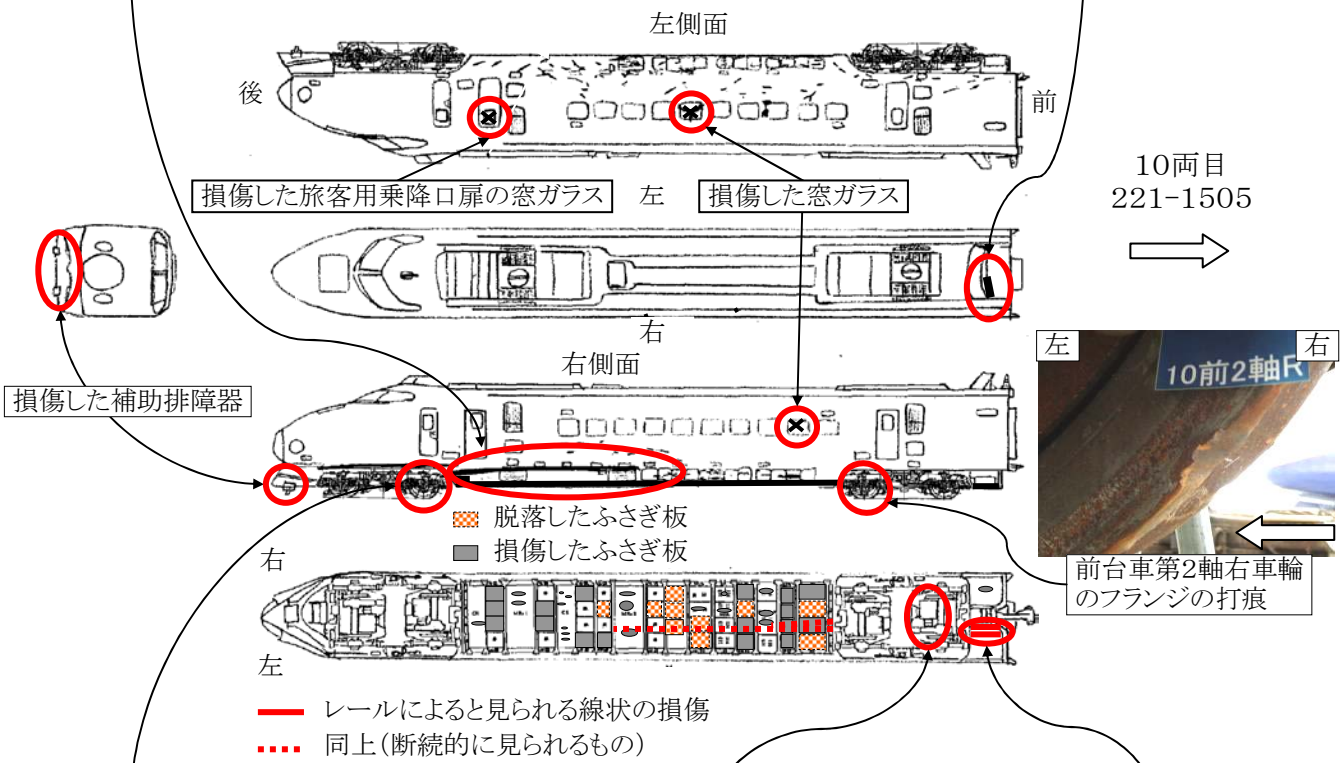
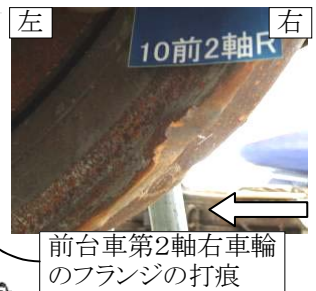
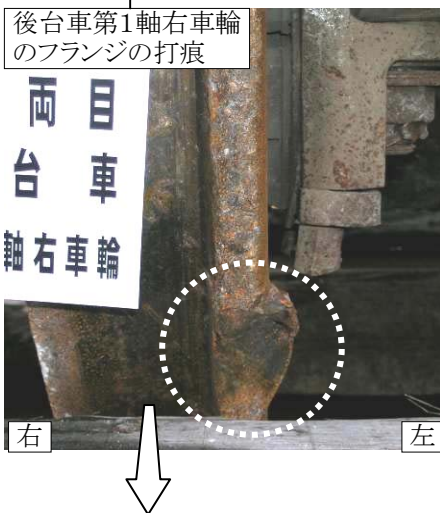
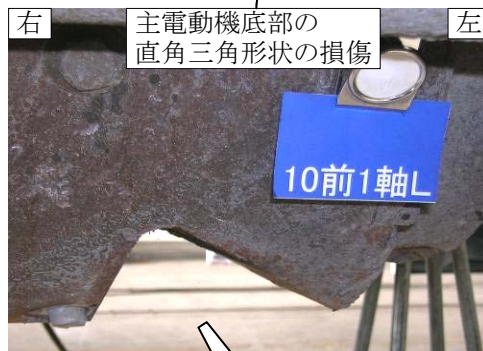
付図4 車両の主な損傷状況（その10）（10両目）

① 前台車第2軸右車輪及び後台車第1軸右車輪のフランジの一部に、それぞれ比較的大きな打痕があった。

③ 前台車第1軸の主電動機底部に、列車進行方向と垂直な断面がほぼ直角三角形状にすり減ったような損傷があった。

⑤ 後部左の旅客用乗降口扉の窓の合わせガラス1枚が損傷していた (損傷が内側まで及んでいた)。

⑥ 車体後部右側面下部に上り線の軌道スラブによると見られる損傷が、同側面下端に上下線間の融雪排水溝によると見られる損傷が、それぞれあった。

⑦ 車体底面にレールによると見られる線状の損傷があった。

- ⑧ 車体底面のふさぎ板10枚が脱落し、また、それらを含めほとんどが損傷していた。
- ⑨ 後台車第1軸右の軸箱前蓋の一部が欠損していた。
- ⑩ 主排障器及び補助排障器が損傷していた。

2.3.2(7)～(10)に記述した7両目以降の車体底部の線状の損傷は、その形状及び3.3.4で記述したように、それらの車両も停止時に線路から逸脱していなかったことから、脱線した車両の底部がレールに接触した状態で走行したことによるものと考えられる。また、10両目のふさぎ板脱落等は、損壊した締結ボルト等が当たったことによる可能性が考えられる。

が左へ脱線したことから、レール頭頂面や締結ボルト等に接触したことによるものと考えられる。一方、10両目の排障器の損傷は、3.5.2に記述した車体底部の損傷と同様に、車両の底部がレールに接触したこと等によるものと考えられる。
