鉄 道 事 故 調 査 報 告 書

Ⅲ 南阿蘇鉄道株式会社高森線阿蘇下田城ふれあい温泉駅～
南阿蘇水の生まれる里白水高原駅間 列車脱線事故

鉄道事故調査報告書

鉄道事業者名：南阿蘇^{あそ}鉄道株式会社

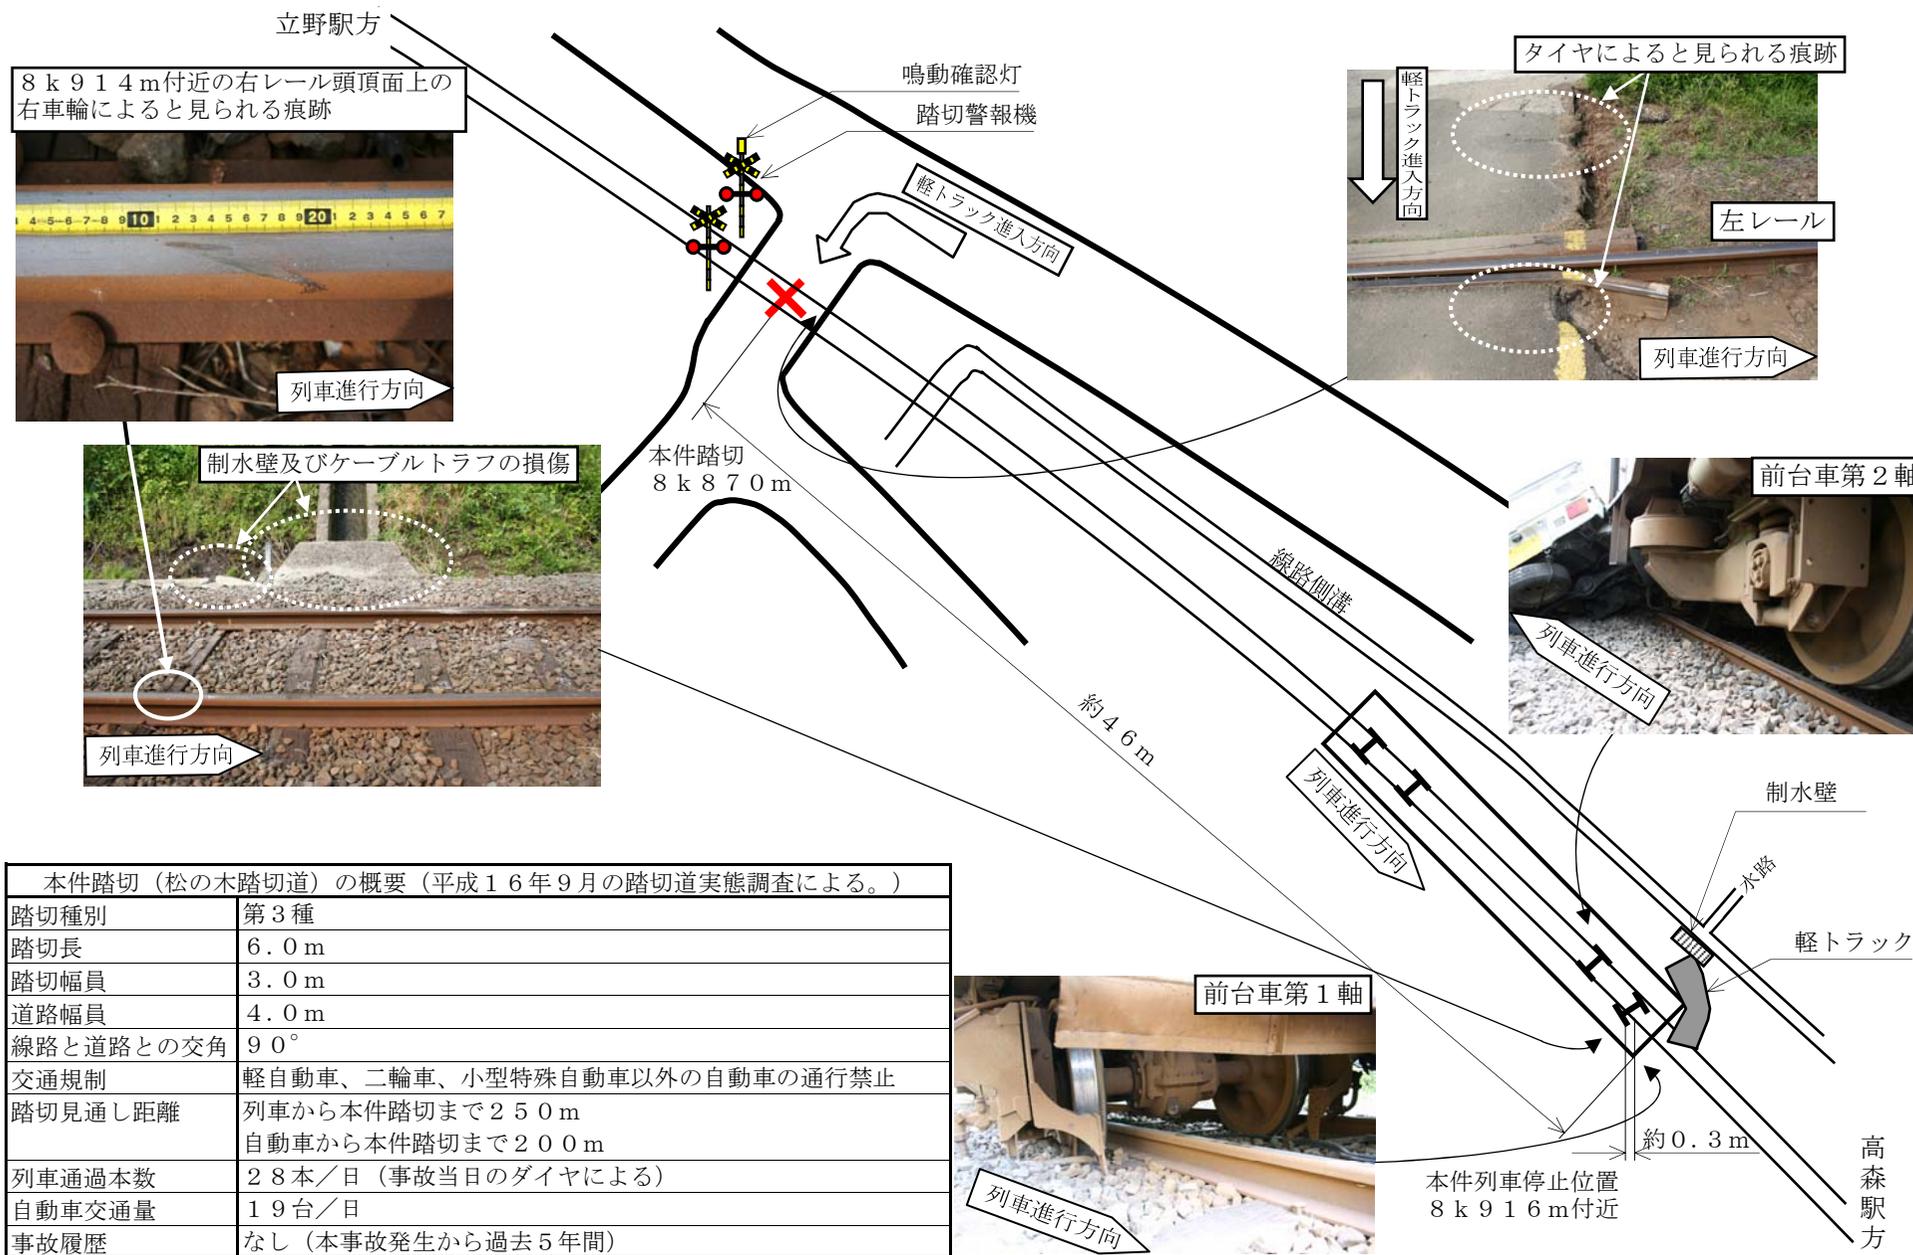
付図3 事故現場略図

8 k 9 1 4 m付近の右レール頭頂面上に右車輪によると見られる痕跡があった。
(付図3参照)

本件列車は、先頭が8 k 9 1 6 m付近に停止して、前台車第1軸が右へ約0.3 m、第2軸の左車輪がレールから浮き上がった状態で、それぞれ脱線していた。本件列車と制水壁の間に軽トラックが挟まれて停止していた。

3.4 2.1の運転士の口述、2.3、2.7.1及び2.7.2の記述から、本件列車の前部が軽トラックに衝突した後、軽トラックを本件列車の前部で押しながら約4.6 m進行したところ、8 k 9 1 6 m付近の制水壁と軽トラックが衝突し、その衝撃で本件列車が脱線したものと考えられる。

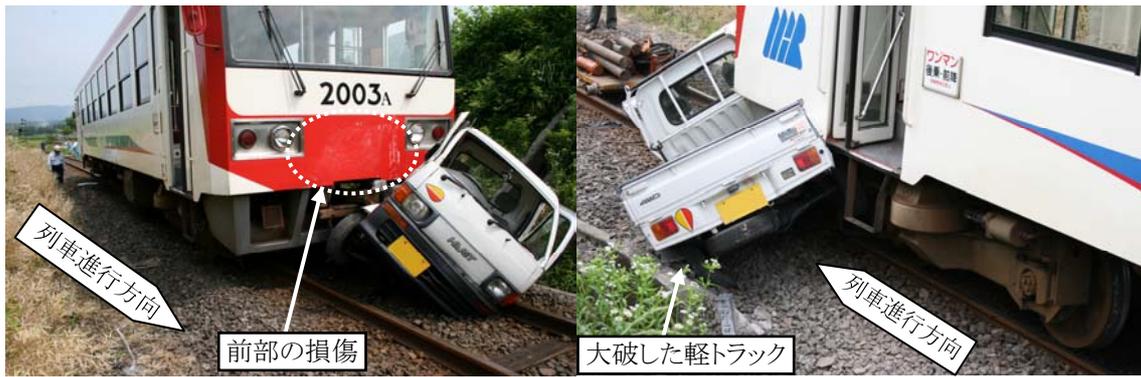
写真1 脱線状況

車の手配と警察への連絡を依頼した。また、本件列車は前台車第1軸が右へ脱線し、第2軸の左車輪がレールから浮き上がっていた。

- (1) 本件踏切舗装部分にタイヤによると見られる痕跡があり、そこから本件列車停止位置までのまくら木及びレール締結装置等が損傷していた。また、立野駅起点8k916m付近（以下「立野駅起点」は省略。）の線路左側の制水壁及びケーブルトラフが損傷していた。
- (2) 本件列車の前部及びスカート等が損傷していた。
- (3) 軽トラックが大破した。

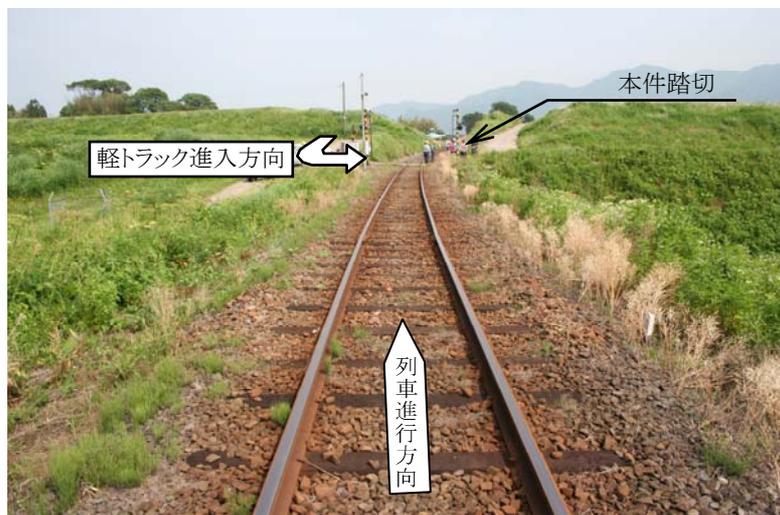
写真2 列車側から見た本件踏切の見通し状況

踏切の位置	8 k 8 7 0 m
踏切種別	第3種踏切道（警報機が設置されている踏切道）
交通規制	軽自動車、二輪車、小型特殊自動車以外の自動車の通行禁止
踏切幅員	3.0 m
線路と道路との交角	90°
列車からの見通し距離	250 m
自動車からの見通し距離	200 m
線路線形	半径800 mの右曲線
線路こう配	20%の上りこう配

8 k 9 1 6 m付近の軌道中心から左側へ約2 mの位置に、高さ0.5 mの制水壁がある。

3.2 2.5.1及び2.7.3の記述から、本件踏切については、道路側からの見通し距離は特に問題はなかったものと考えられる。

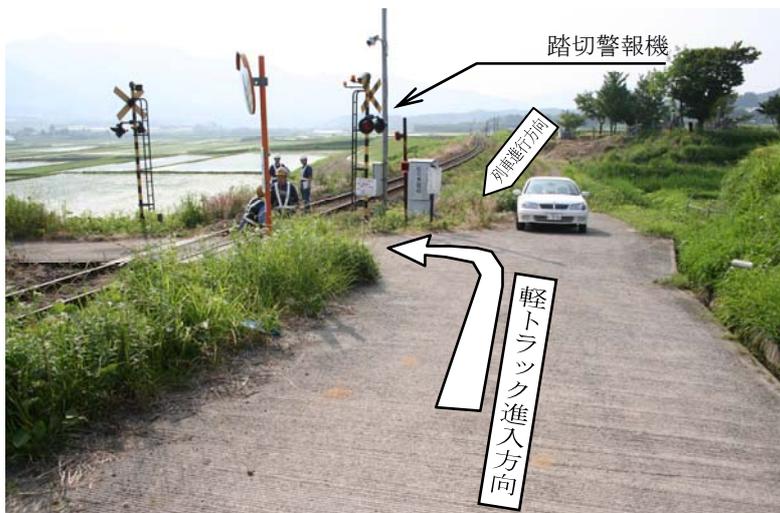
写真3 道路側から見た本件踏切の見通し状況

なお、本件踏切に踏切遮断機は設置されていなかった。
