# 鐵道事故調查報告書

I 北海道旅客鐵道株式会社 日高線 苫小牧駅構内 列車衝突事故

I 北海道旅客鉄道株式会社日高線苫小牧駅構内  
列車衝突事故

# 鉄道事故調査報告書

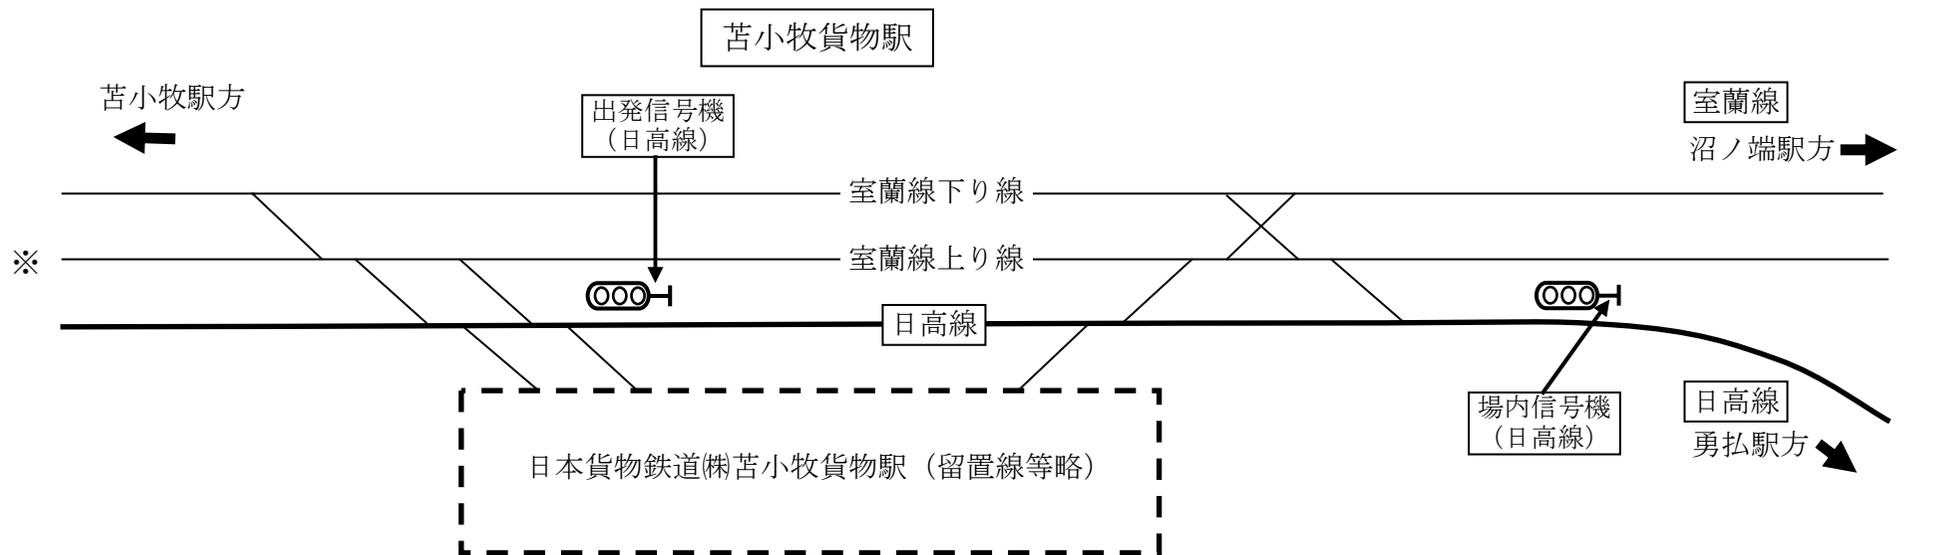
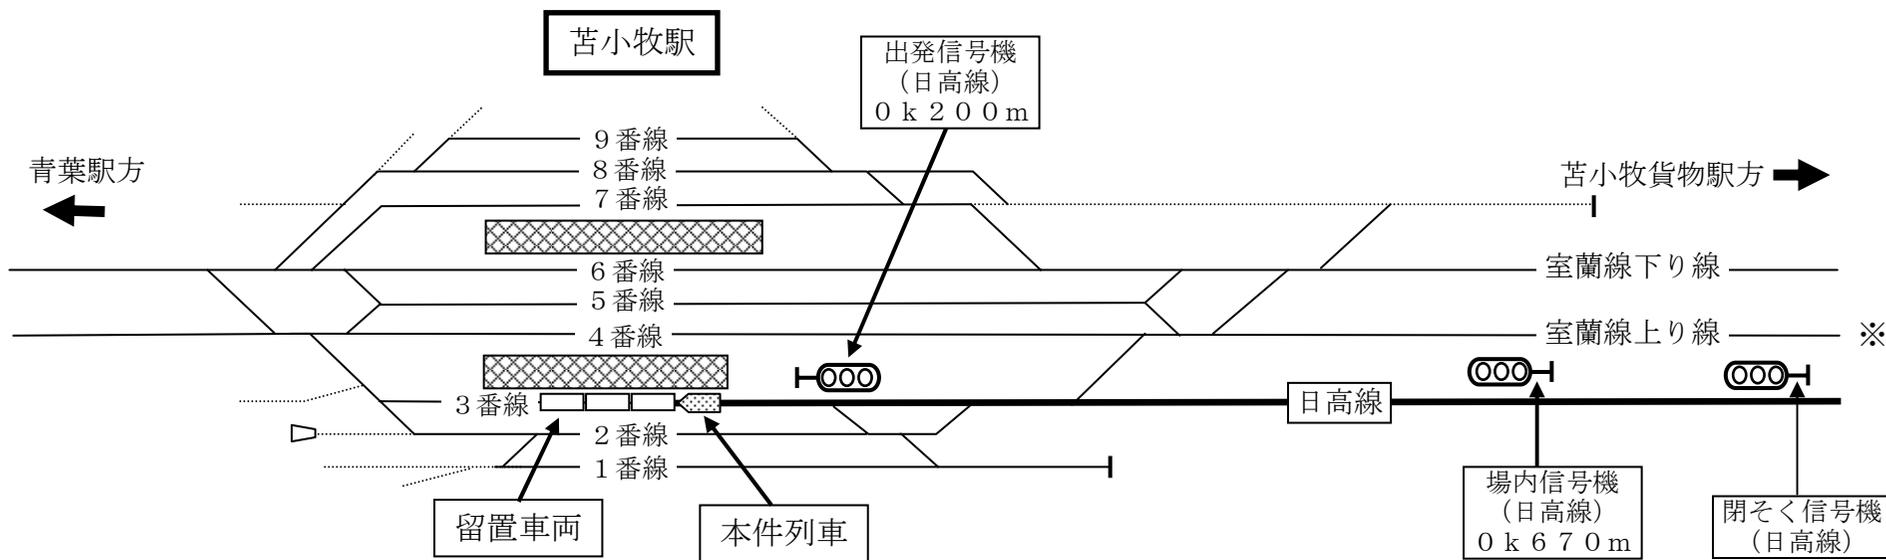
付図3 事故現場略図

- (1) 苫小牧駅には、プラットホームが2面、番線は1番線から9番線まであり、プラットホームがあるのは、3番線、4番線、6番線及び7番線である。日高線は主に3番線を使用している。
- (2) 苫小牧貨物駅から苫小牧駅までは、日高線と室蘭線（複線）とが平行しており、日高線の列車は、苫小牧貨物駅を通過すると苫小牧駅の3番線にしか入れない配線になっている。  
なお、日高線の列車を同駅の3番線以外の番線に到着させる場合は、苫小牧貨物駅から室蘭線の上り線を走行する必要がある。
- (3) 場内信号機は苫小牧駅起点0 k 6 7 0 m（以下「苫小牧駅起点」は省略）付近に設置されており、同信号機付近から事故現場までは、勾配がなく平坦である。また、本件列車が同信号機の手前に停止していた位置は0 k 7 7 0 m付近である。
- (4) 3番線の勇払駅方プラットホーム端の手前にある注意喚起標の位置は0 k 1 2 0 m付近であり、プラットホーム始端の位置は0 k 0 7 0 mである。  
本件運転士が常用ブレーキを使用した位置は0 k 1 1 0 m付近であり、また、留置車両の衝突した面の事故後の位置は0 k 0 3 8 mであった。
- (5) 同社によると留置車両（青葉駅方の面）の事故前の停止位置は-0 k 0 2 6 mであり、留置車両の編成長等から推算すると、本件列車が衝突した後の留置車両は約0.3 m青葉駅方に移動していた。
- (6) 3番線プラットホーム付近の線路上の積雪の高さは、レール頭頂面から約10 cmであった。また、場内信号機付近から3番線プラットホームまでの線路上の積雪も同様な状況であり、その間のレール頭頂面は見えていた。
- (7) 本件列車の前台車及び後台車の制輪子等のブレーキ装置等には雪氷が付着していた。

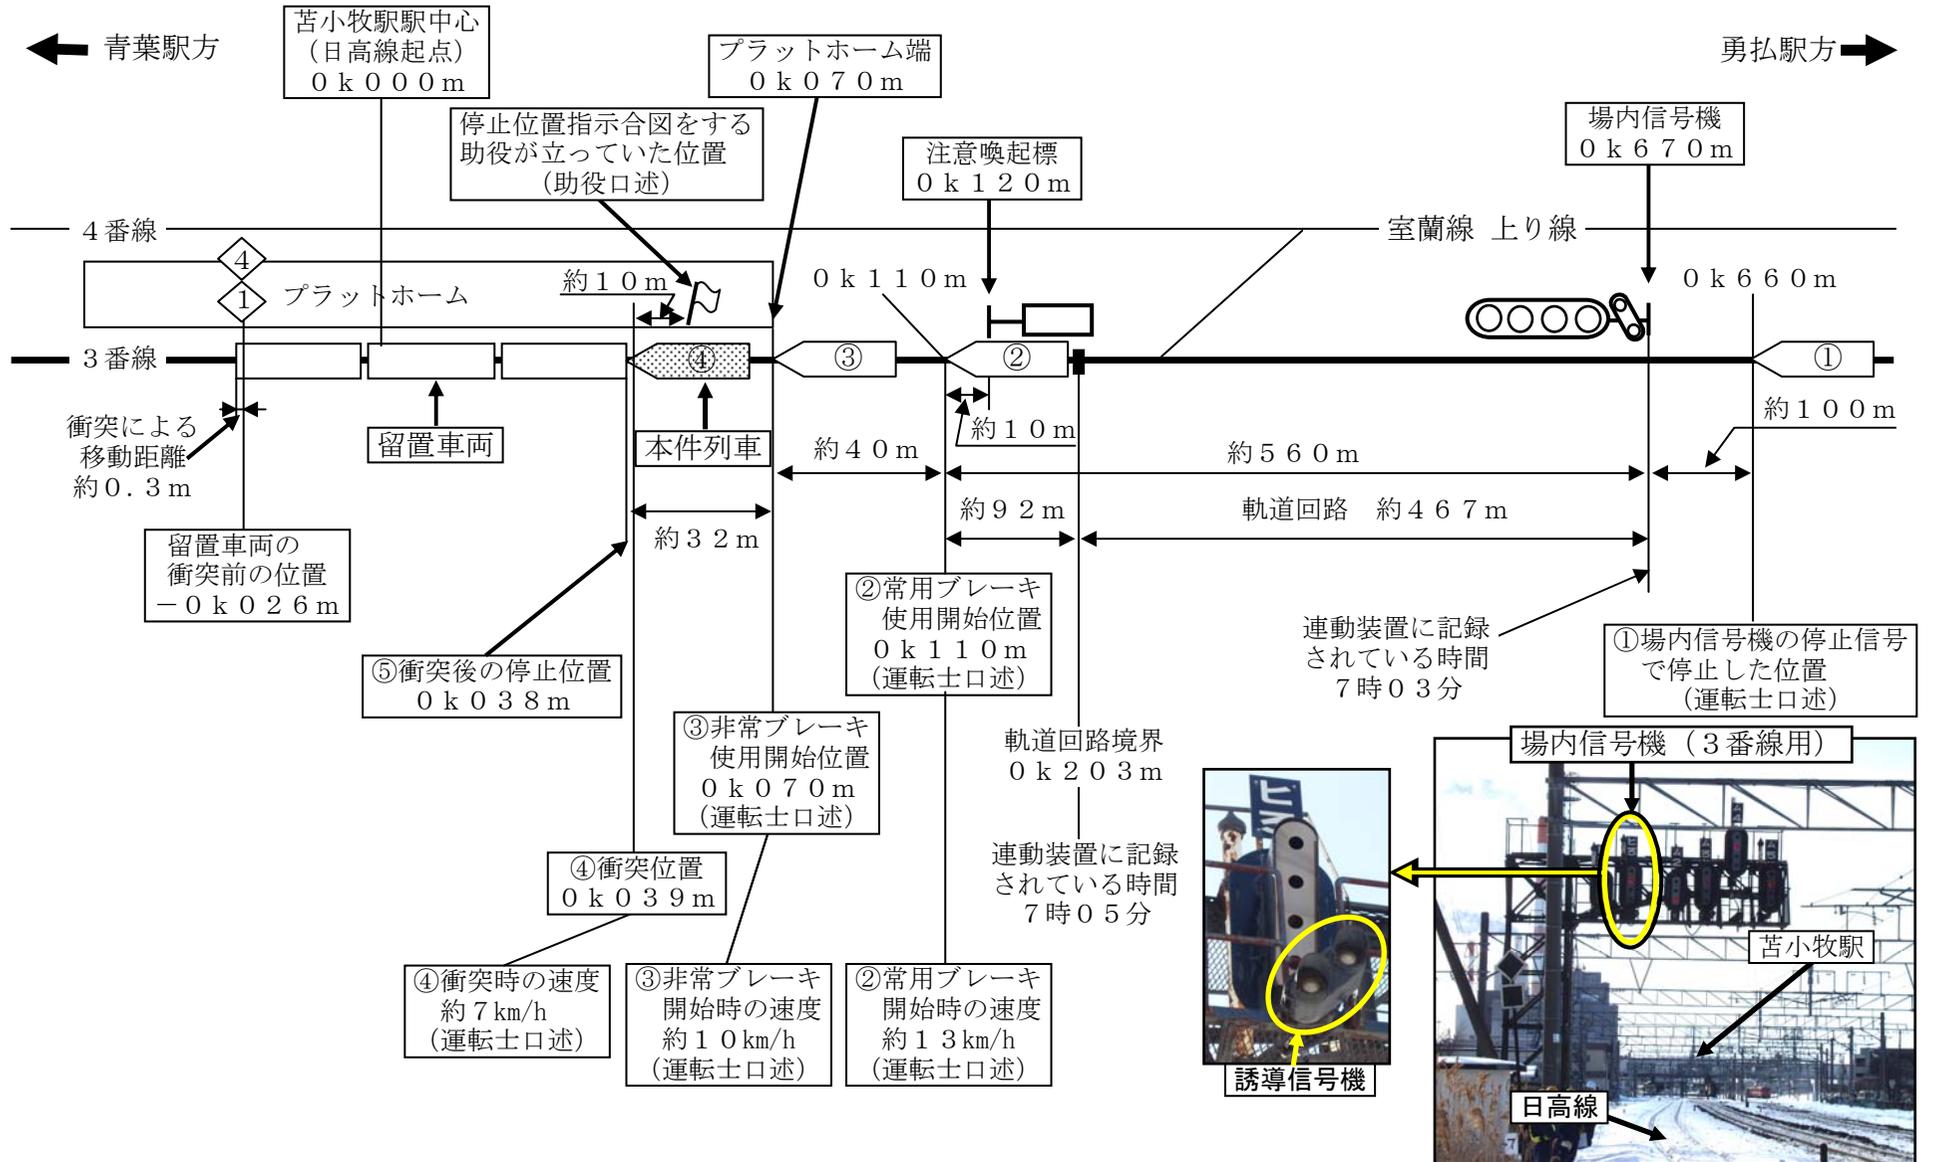
付図4 本件列車の運転の状況

苫小牧駅にある信号機の信号現示や分岐器の開通方向を制御している連動装置の記録によると、本件列車が場内信号機の内方（脚注7参照）にある軌道回路（延長約467 m）の区間に進入してから進出するまでに要した時間は約1分54秒であった。

誘導信号の現示を確認した後の本件列車の速度について、本件運転士は、2.1(1)に記述したように約15km/hであったと口述している。また、2.10に記述した連動装置の記録から、場内信号機の内方にある軌道回路の区間を走行している際の本件列車の平均速度を推算すると約15km/hとなることから、誘導信号の現示を確認後の本件列車の速度については、2.7.1に記述した誘導信号による運転速度の15km/h以下を遵守していたものと推定される。

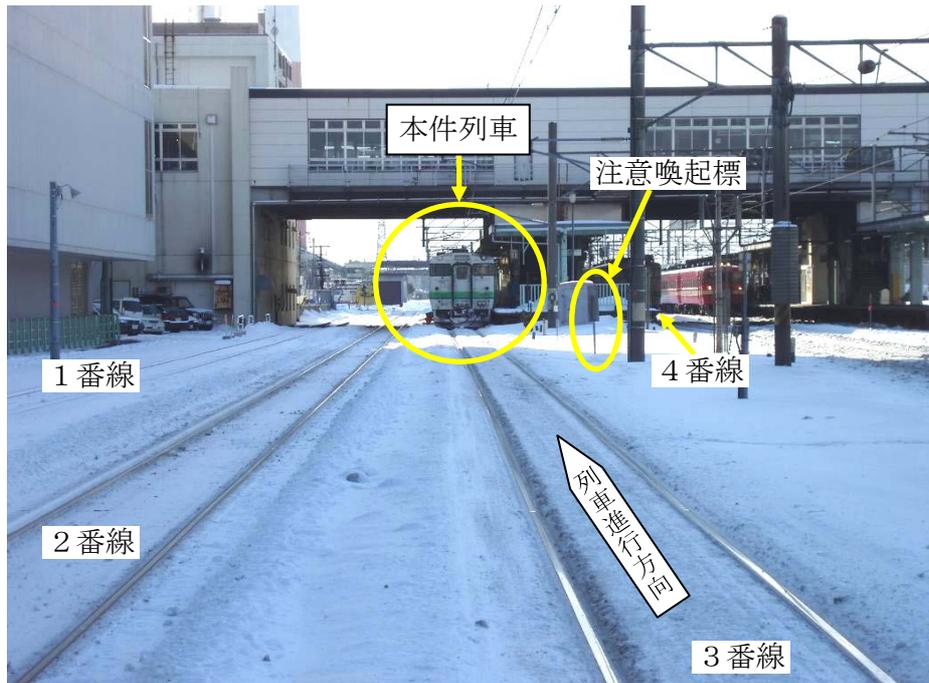
写真1 事故現場の状況

列車は、留置してある車両がある苫小牧駅3番線に誘導信号により入線するため、停止信号が現示されている同駅の場内信号機の手前に停止した。運転士は、同信号機に併設されている誘導信号機に誘導信号が現示されたことを確認し、列車を起動させて速度約15km/hで走行した。運転士は、留置してある車両の20m手前に列車を一旦停止させようとして常用ブレーキを使用したあまり減速しないので、さらに非常ブレーキを使用したものの停止できずに留置してある車両に衝突した。

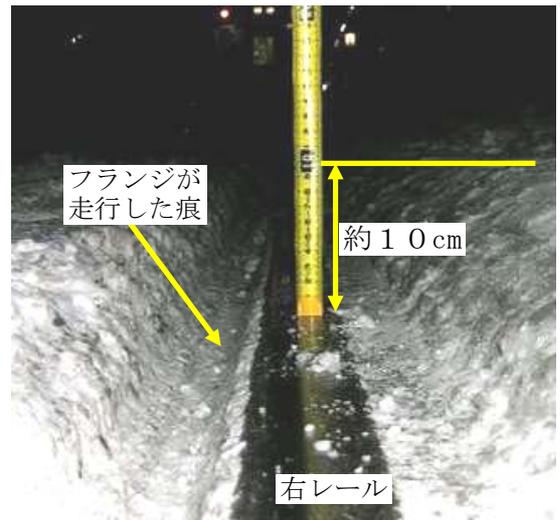
(2) 2.9(6)に記述したように、線路上の積雪がレール頭頂面より高いなど耐雪ブレーキの使用を継続すべき状況の区間を走行した際に、舞い上がった線路上の積雪が制輪子と車輪との間に入り込み付着したこと

写真2 苫小牧駅の勇払駅方の状況 写真3 線路上の積雪の状況

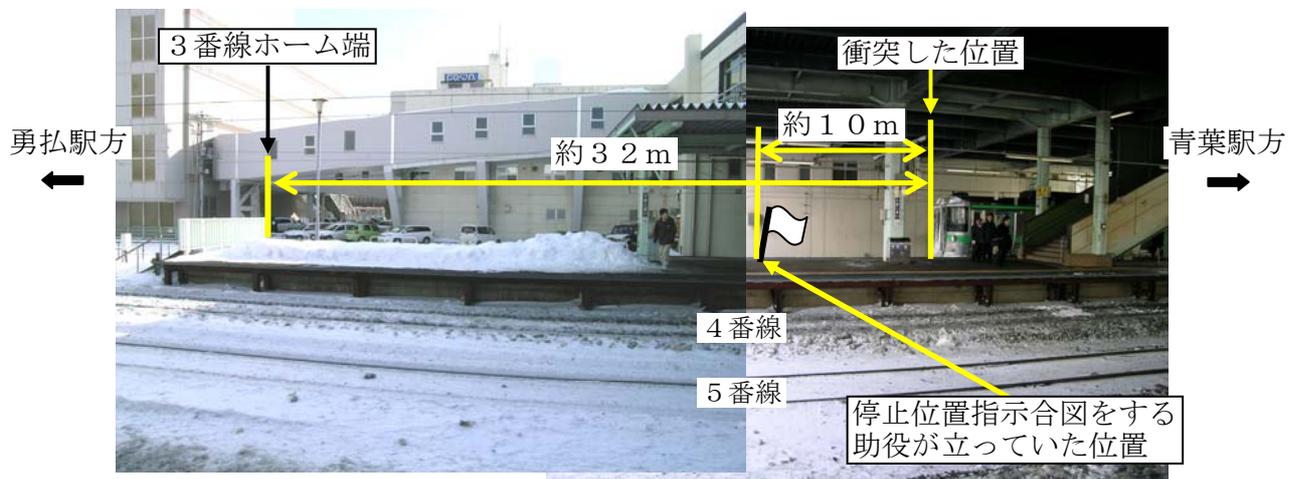
写真4 3番線プラットホームの状況

本件列車が下り出発信号機の50mぐらい手前に来た時、白色旗を左右に振った。本件列車がプラットホームに接近して来たとき、速度が何となく速い、減速の仕方が足りないかなと思った。本件列車がプラットホーム端の約10m先ぐらいにきたときに、止まれと白色旗を上げたが、本件列車は流れるように留置車両に衝突した。

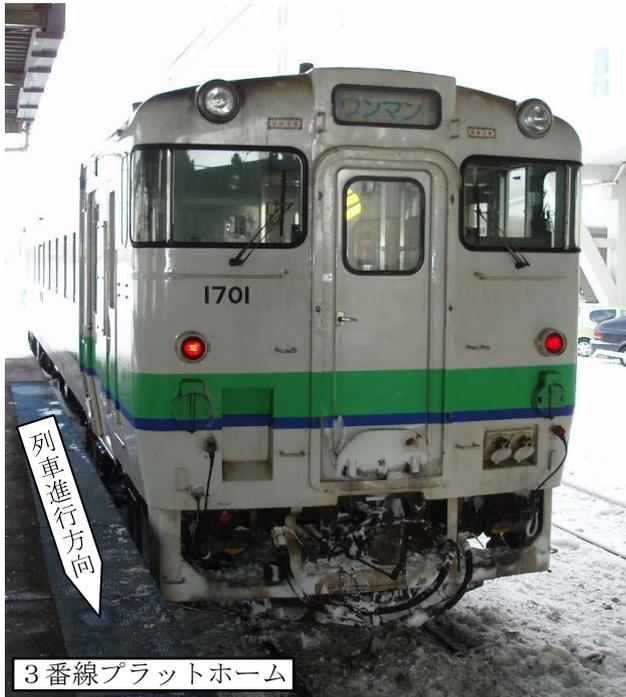
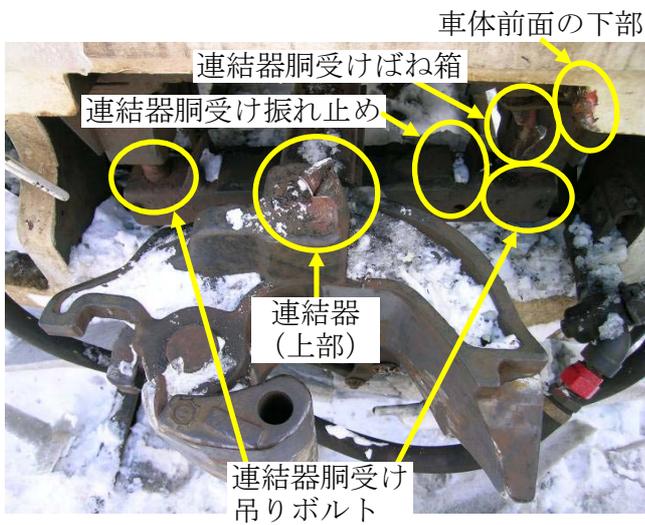
- (1) 本件列車の前側の連結器、連結器胴受け(ばね箱、振れ止め、吊りボルト)及び車体前面の下部が損傷した。
- (2) 留置車両の衝突した側の連結器(杵、カバー)、貫通路幌の下部及び車体前面の下部が損傷した。

①本件列車

②本件列車の連結器等の損傷箇所

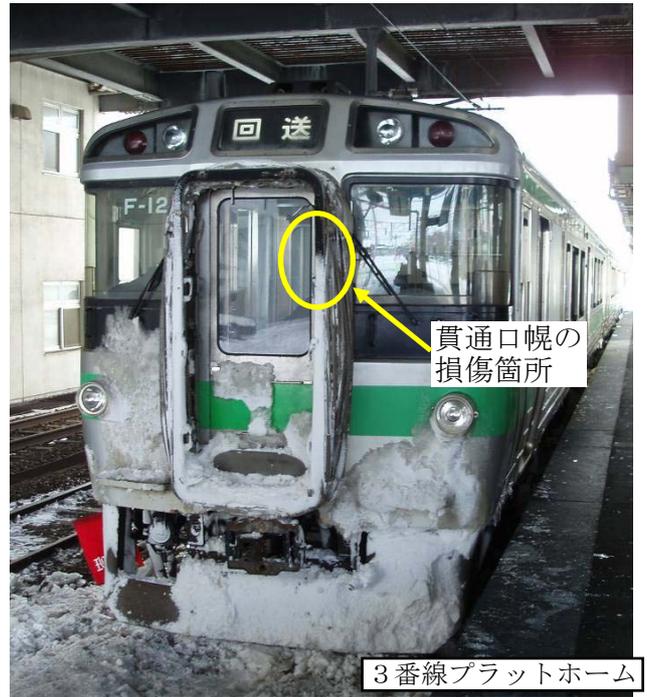
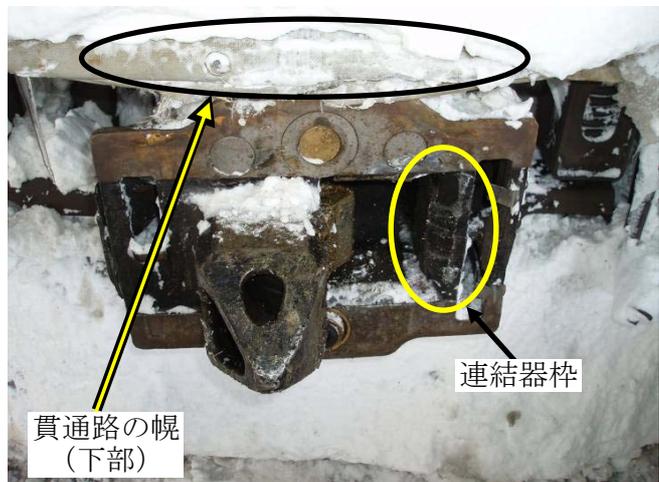
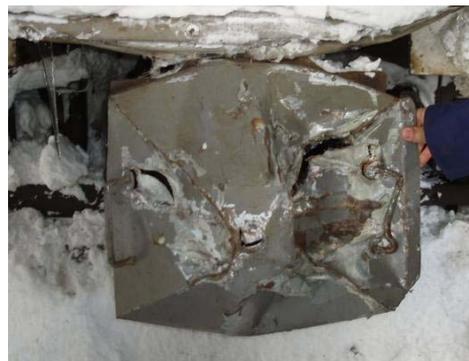
③留置車両

④留置車両の連結器等の損傷箇所

⑤損傷した留置車両の連結器カバー

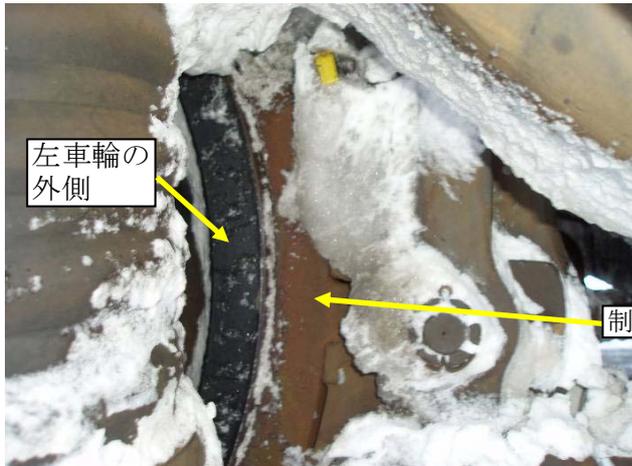
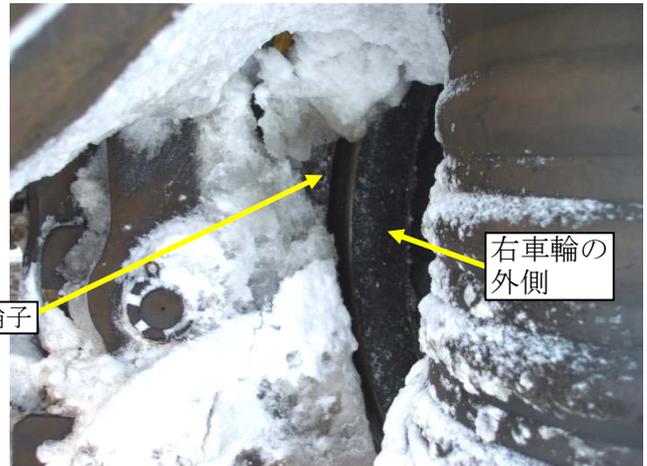
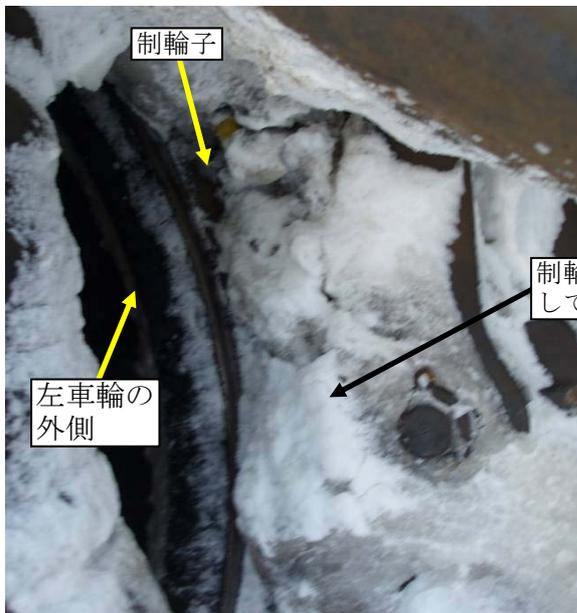
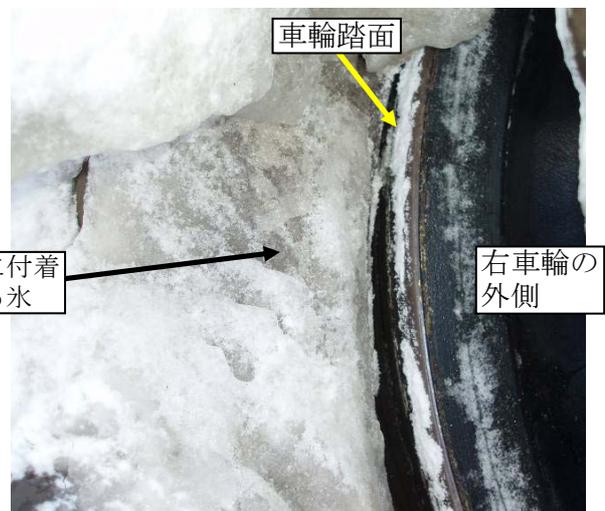
## 写真6 本件列車の制輪子周辺への雪氷の付着状況

2.9(7)に記述した制輪子等のブレーキ装置に雪氷が付着していたことについては、2.1(1)に記述した本件運転士の口述、2.6.4に記述にした本件列車に使用された車両の運用状況等、2.9(6)に記述した線路上の積雪状況及び2.8に記述した気象状況から、本件列車に使用された車両は、本事故の前々日から本事故発生までの間、線路上の積雪を舞い上げながら走行し、その雪が制輪子等のブレーキ装置に付着していたものと考えられる。

(1) 2.1(1)に記述した本件運転士の口述から、耐雪ブレーキの使用をやめた後、誘導信号の現示確認後の起動時にブレーキを緩めたため、制輪子が車輪から離れ、3.3.2に記述したように、制輪子に付着している雪氷等が耐雪ブレーキの使用に伴う制輪子と車輪との摩擦熱により溶け、さらに、気温が $-10.1^{\circ}\text{C}$ と低かったことから、制輪子の車輪との接触面で急冷されて、再び氷結したこと

ブレーキ力が不足したのは、耐雪ブレーキの使用を継続すべき状況にあったにもかかわらず、その使用をやめたため、制輪子と車輪との間に雪氷が介在し、常用ブレーキを使用した際、制輪子と車輪間の摩擦力が大幅に低下したことによるものと考えられる。

①前台車第1軸左車輪の制輪子付近

②前台車第1軸右の制輪子付近

③後台車第1軸左車輪の制輪子付近

④後台車第1軸右車輪の制輪子付近

ブレーキ装置等に付着している雪氷の除去は、仕業検査の前であったことから、本事故発生時までには行われていなかったものと考えられる。制輪子等のブレーキ装置周辺に付着した雪氷の除去については、車両の運用終了後に雪氷の付着状況を確認するなどして、早めに行うことが望ましい。

本事故では、耐雪ブレーキの使用を継続すべきであったにもかかわらず耐雪ブレーキの使用をやめた位置（0 k 7 7 0 m付近）から常用ブレーキを使用した位置（0 k 1 1 0 m付近）までの間を、速度約15km/hで走行した3分程度の時間に、制輪子と車輪との間に雪氷が介在したものと考えられることから、耐雪ブレーキを使用する必要がある場合、最後までこれを継続して使用するよう運転士を指導すべきである。

以上のことから、事務連絡に示しているブレーキの取扱いを行う目安に該当するような場合等にあっては、スイッチを入れれば継続的に作動する「耐雪ブレーキ」を使用することを基本として指導することが望ましい。

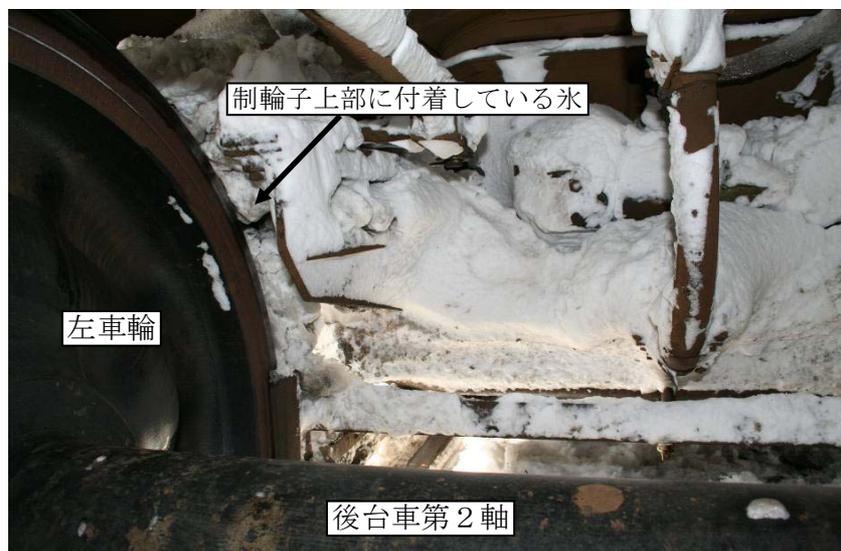
⑤後台車第2軸左車輪の内側の状況
