# 鉄 道 事 故 調 査 報 告 書

I 東京都交通局荒川線梶原停留場～栄町停留場間  
車両衝突事故

事故種類：車両衝突事故

発生日時：平成18年6月13日 9時36分ごろ

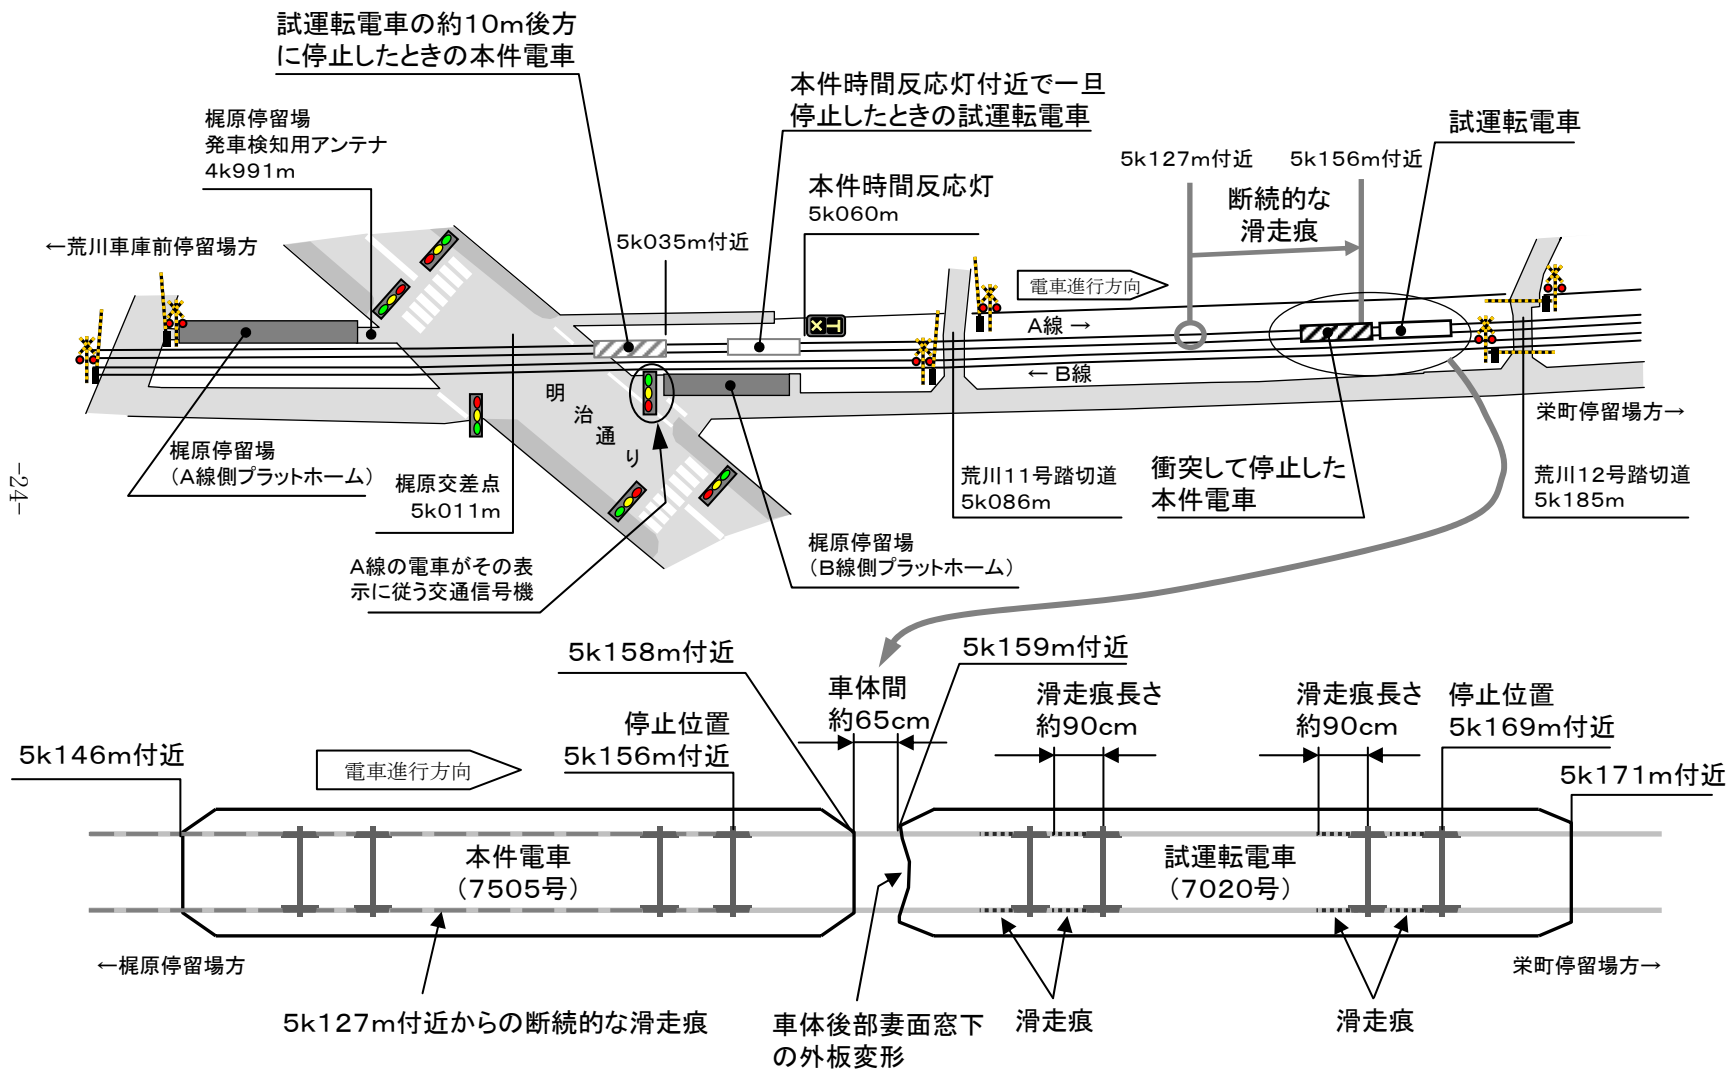
付図3 事故現場略図

事故発生当日、本件電車を事故現場付近で移動させながら、本件運転士に本件電車のブレーキの使用開始位置を確認した。それによると、常用ブレーキ(約300kPa)使用開始位置は先頭が5k107m付近、常用最大ブレーキ(約390kPa)及び電気ブレーキ使用開始位置は先頭が5k120m付近であった。

本件電車は先頭部が5k158m付近(前台車第1軸が5k156m付近)、試運転電車は先頭部が5k171m付近(前台車第1軸が5k169m付近)となる位置に、それぞれ停止していた。また、試運転電車の最後部と、本件電車の先頭部との間隔は約65cmほど離れていた。

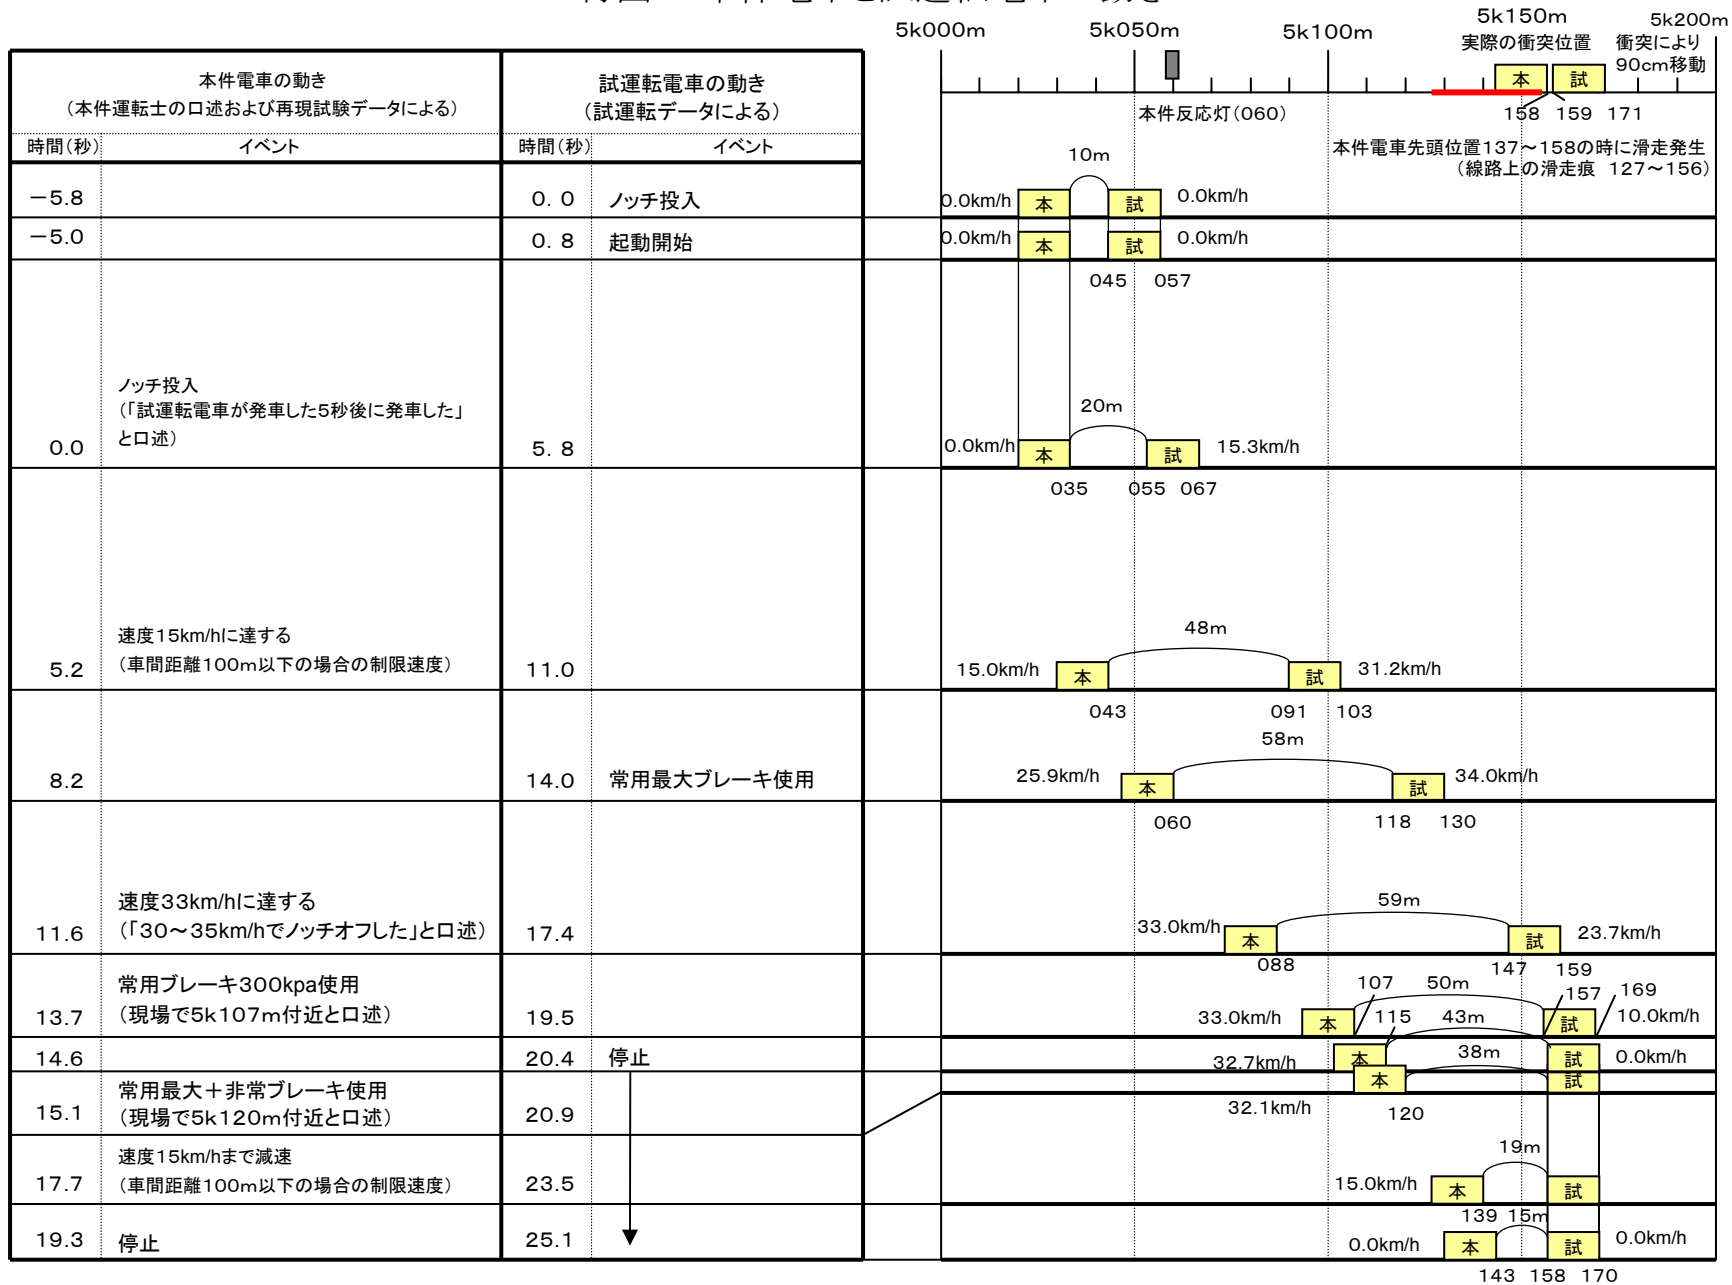
# 付図4 本件電車と試運転電車の動き

2.10.2の記述より、事故後、試運転電車は先頭部が5k171m付近で停止していたこと、2.10.3の記述より、停止していた試運転電車の全車輪に至るそれぞれ長さ約90cmの滑走痕がレール頭頂面上にあったことから、試運転電車は衝突前には先頭部が5k170m付近(後部が5k158m付近)となる位置に停止しており、本件電車との衝突の衝撃により、先頭部が5k171m付近(後部が5k159m付近)に移動したものと推定される。

3.2.1 に記述した試運転電車の動きと、2.1.1 に記述した再現試験の結果から、本件電車が本件運転士の口述どおり運転されていたと仮定した場合の本件電車と試運転電車の車間距離(試運転電車の後部位置と本件電車の先頭位置との距離。以下、「車間距離」という)を解析した。本件電車と試運転電車相互の時間関係は、本件運転士の口述に基づき、試運転電車が起動した5秒後にノッチを投入したものとした。付図4に示すように、本件電車はノッチ投入後5.2秒を過ぎてから17.7秒の直前まで、15 km/h を越える速度で運転されていたが、その間の車間距離は100 m未満であり、2.6 に記述した軌道運転規則が守られていなかったものと推定される。

さらにこの解析によれば、本件運転士が口述どおりの運転をしていれば、本件電車は試運転電車の後方約15 mの地点に停止でき、電車の衝突(追突)は発生しないこととなるので、本件電車は本件運転士の口述している速度より高い速度で運転されていたか、本件電車のブレーキを扱われた地点が口述している位置より試運転電車に接近した位置であったものと考えられる。

軌道線における車両同士の衝突（追突）防止は、先行車両との間に十分な距離を保って運転することにより担保される。本件衝突（追突）事故は、先行する試運転電車がブレーキ性能試験を行った際に発生したが、通常の営業電車においても、危険回避のために車両の性能最大のブレーキを使用する可能性は考えられることから、軌道線の電車が追従運転をする場合には、「軌道運転規則」が定めるところによる「先行車両との距離が100m以下のときの運転速度は15km/h以下とする」を遵守することが最も重要である。この規定は本件運転士にとって既知の内容であっても、管理者は、定期訓練で取り上げるだけでなく、添乗だけでは指導が困難な場合は、追従運転が発生しやすい地点での指導等も組み合わせて、継続的に実態の把握をすると共に全運転士に徹底させることが重要である。

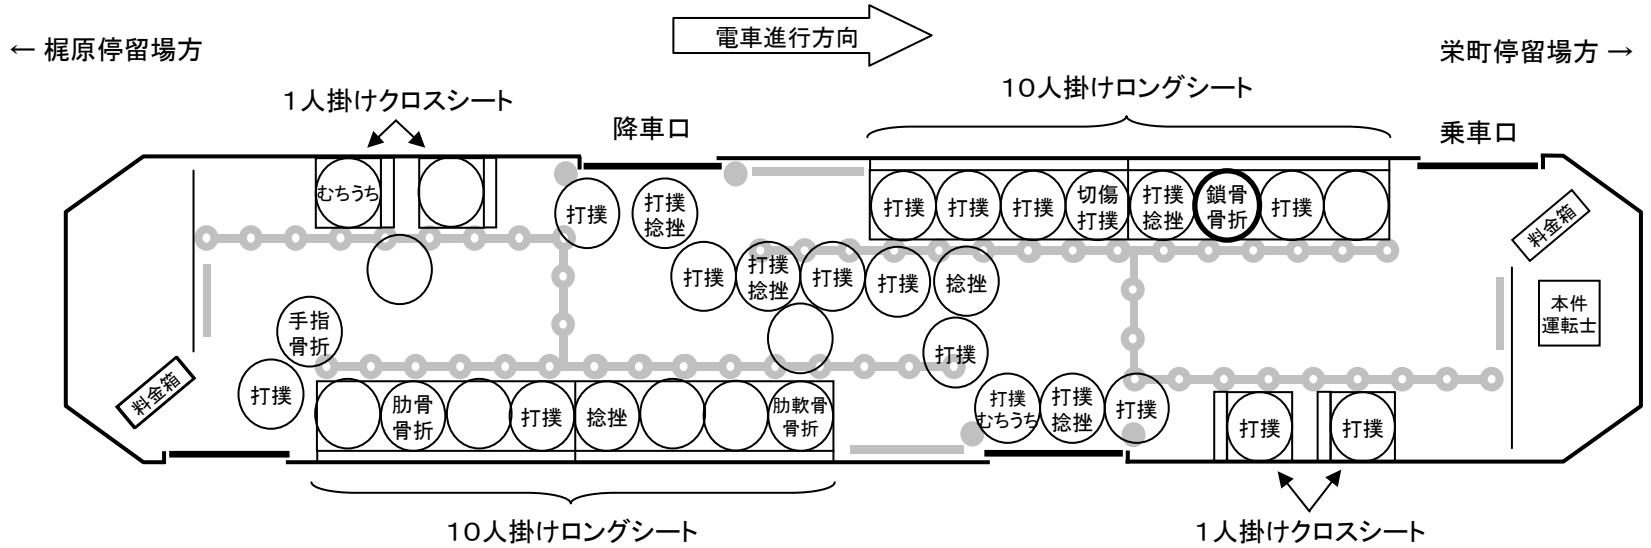
付図5 本件電車の乗客等の負傷状況と概略乗車位置

また、本件電車の乗客の事故直前における概略の乗車位置は、付図5に示すとおりであった。負傷した乗客27名中14名が60歳以上であり、着席して負傷した乗客については14名中11名が60歳以上で、その中には骨折した乗客も2名含まれていた。

本事故においては、比較的高い年齢層を含む多くの乗客が衝突時の衝撃により床に転倒したり、他の乗客や車両の手すり等に衝撃するなどして負傷したのものと考えられる。

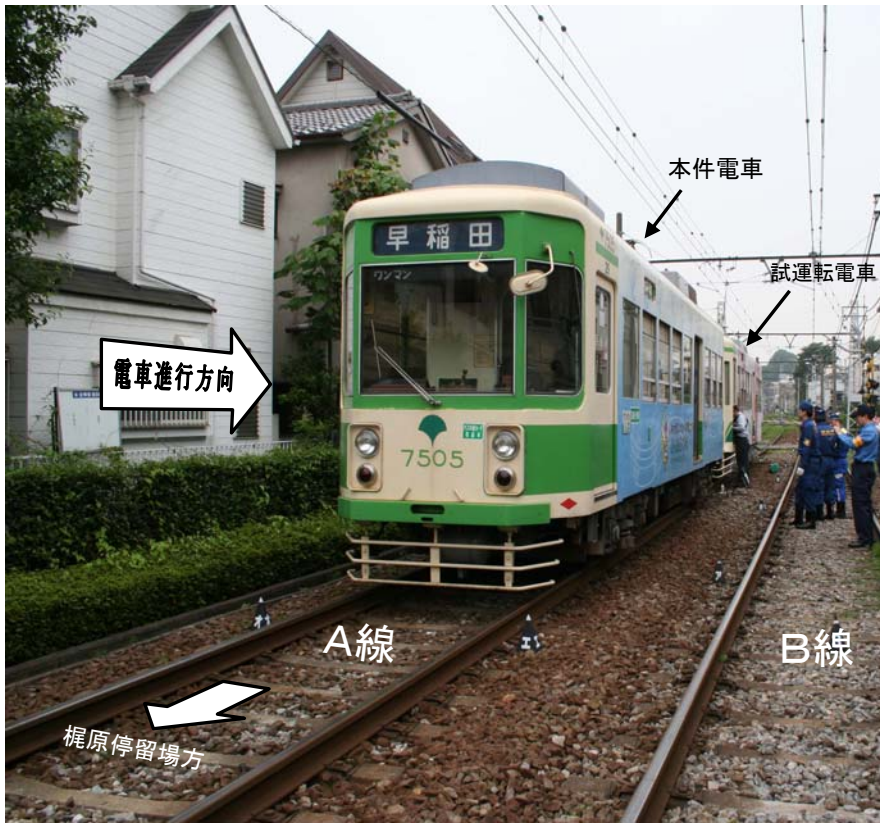
# 写真1 衝突の状況

東京都交通局の荒川線三ノ輪橋停留場発早稲田停留場行き1両編成の下り第7505号電車は、平成18年6月13日（火）、ワンマン運転で荒川車庫前停留場を9時34分ごろに発車、次の梶原停留場で先行電車に追いつき停止した。このとき、第7505号電車の運転士は、先行電車が試運転電車であることを認識した。試運転電車は発車後、常用ブレーキ試験を行うために試験開始地点で一旦停止し、再度発車した。試運転電車に追従して一旦停止後再発車した第7505号電車の運転士は、速度約35km/hで運転中、先行する試運転電車が減速し始めたので、常用ブレーキを使用し電車を減速させ、さらに試運転電車が停止したので非常ブレーキを使用した。間に合わず、第7505号電車は試運転電車に衝突して停止した。なお、この試運転は、重要部検査の完了に伴う試運転であった。

第7505号電車は、衝突により前部（前後左右は、電車の進行方向を基準とする。）の緩衝器及び前部運転台窓のワイパーが破損した。また、試運転電車は、後部の緩衝器が脱落し、車体台枠が変形するなどした。

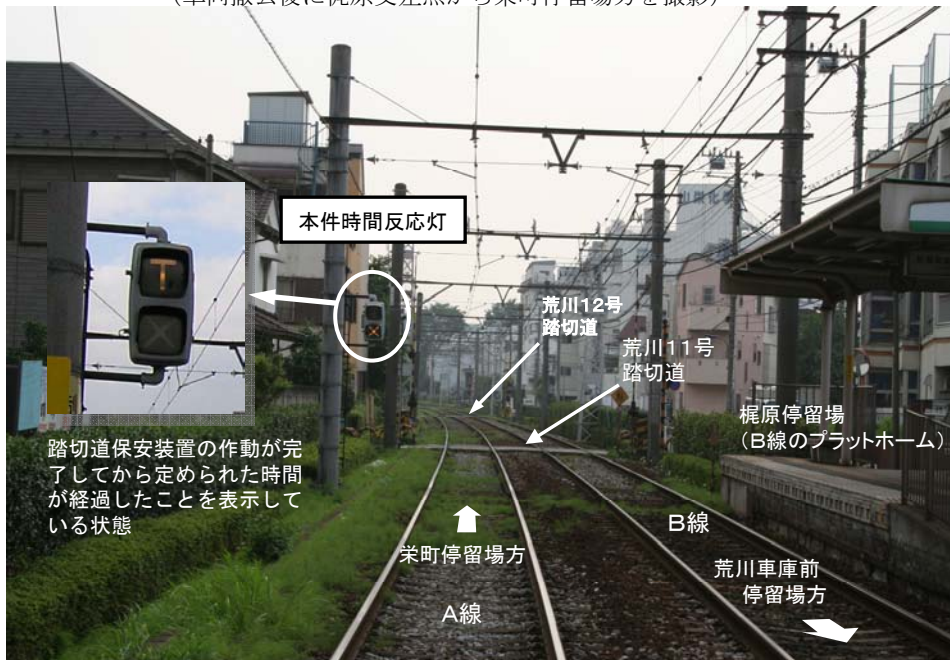
# 写真2 事故現場の状況

同交通局によると、事故現場付近を含む梶原停留場～王子駅前停留場間は新設軌道<sup>3</sup>区間とされており、梶原交差点及び踏切道部分を除く区間の軌道敷の両側には柵が設けられ、平行する道路とは分離されている。なお、荒川線は、新設軌道と併用軌道が交互にあるが、線区全体にわたって軌道運転規則に則った運転取り扱いを行っている。梶原停留場中心（5 k 0 1 1 m）付近から事故現場に至るA線は、半径約2748 mの左曲線となっており、梶原停留場～柴町停留場間の距離は約500 mである。

(車両撤去後に梶原交差点から栄町停留場方を撮影)

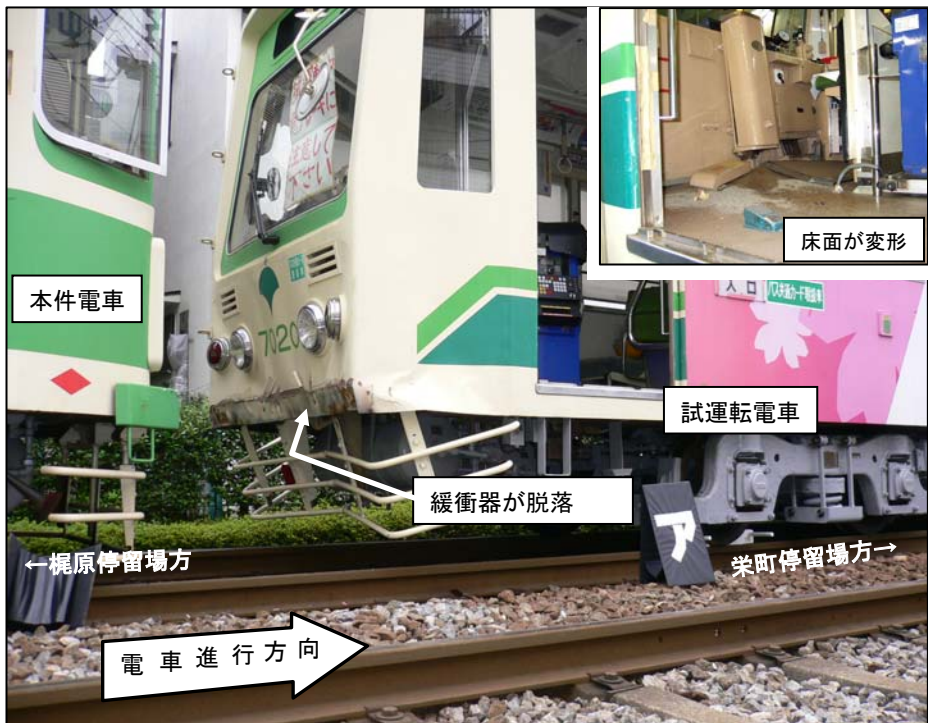
写真4 車両の損傷状況

本件電車においては、前部緩衝器に変形と塗装の剥離が見られた。前面窓用のワイパーの回転軸が折れ曲がっていた。また、前台車第2軸及び後台車第1軸の左右車輪には、滑走痕（フラット）があった。

試運転電車においては、後部緩衝器が折れ曲がり、車体への取り付けボルトの折損により緩衝器本体が軌道上に脱落していた。車体後部妻面の窓下の外板は、前方に凹んで変形していた。後部運転台近辺の車体台枠を構成する梁及び根太等が上方に折れ曲がり、床面が盛り上がりとともに、運転台の主幹制御器が傾いた状態となっていた。また、後部運転台床下の空気配管及び電線管も損傷していた。さらに、前台車全2軸の左右車輪には、滑走痕（フ

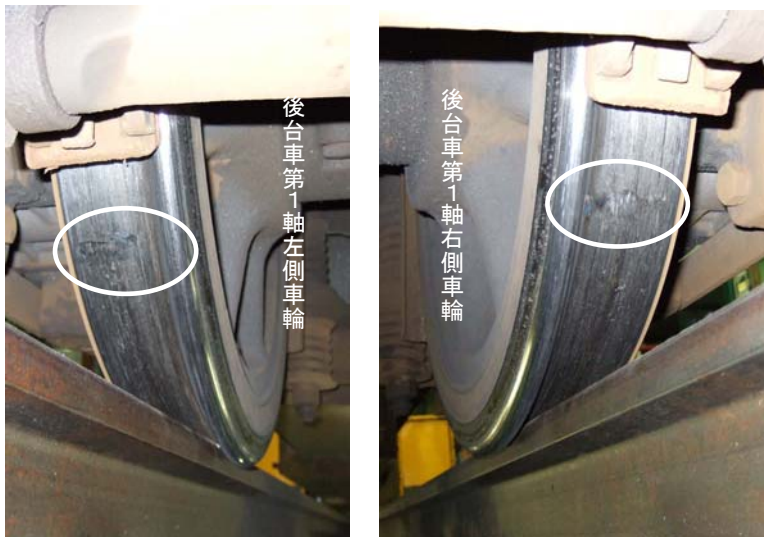
写真5 本件電車の滑走痕（フラット）

常用ブレーキを最大圧力とし電気ブレーキ全ノッチを使用した後、常用ブレーキと電気ブレーキが両方作用する前台車第2軸及び後台車第1軸に滑走が発生し、車両停止まで持続した。

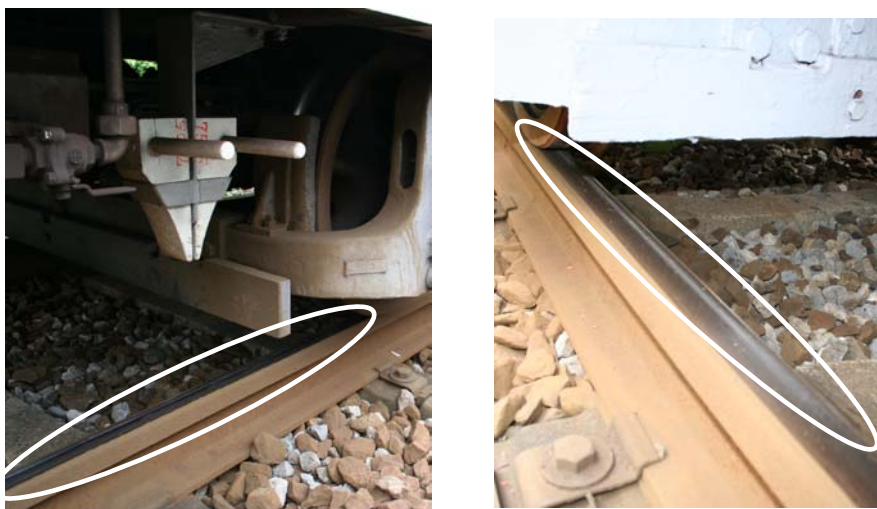
写真6 レール頭頂面上の滑走痕

5k127m付近から5k156m付近に至る左右のレール頭頂面上には、断続的に滑走痕があった。また、停止していた試運転電車の全軸の左右車輪に至るそれぞれ長さ約90cmの滑走痕がレール頭頂面上にあった。

2.10.3 に記述した軌道上の滑走痕から、試運転電車は衝突の衝撃で約90 cm 滑走したと推定されること、また、2.10.2 に記述したように、本件電車と試運転電車の衝突後の間隔が約65 cm であることから、本件電車は衝突後に約25 cm 滑走して停止したものと推定される。ここで、レールと車輪との摩擦係数は、0.3～0.4程度であった可能性が考えられるので、試運転電車

本件電車付近の滑走痕

試運転電車付近の滑走痕
