# 鉄道事故調査報告書

Ⅱ 東日本旅客鉄道株式会社川越線指扇駅～日進駅間  
列車火災事故（踏切障害に伴うもの）

事故種類：列車火災事故（踏切障害に伴うもの）

発生日時：平成19年1月21日 8時08分ごろ

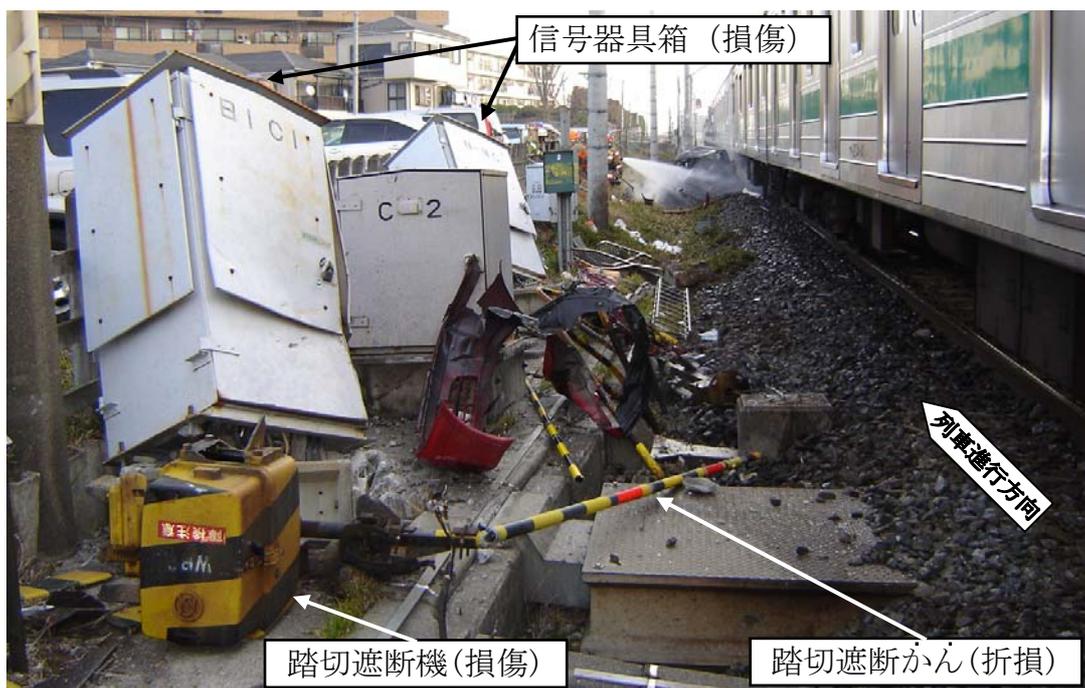
列車進行方向左側の踏切遮断機、障害物検知装置及び信号器具箱並びに踏切敷板(木製)等が損傷した。なお、列車進行方向左側の踏切遮断かんが折損していた。

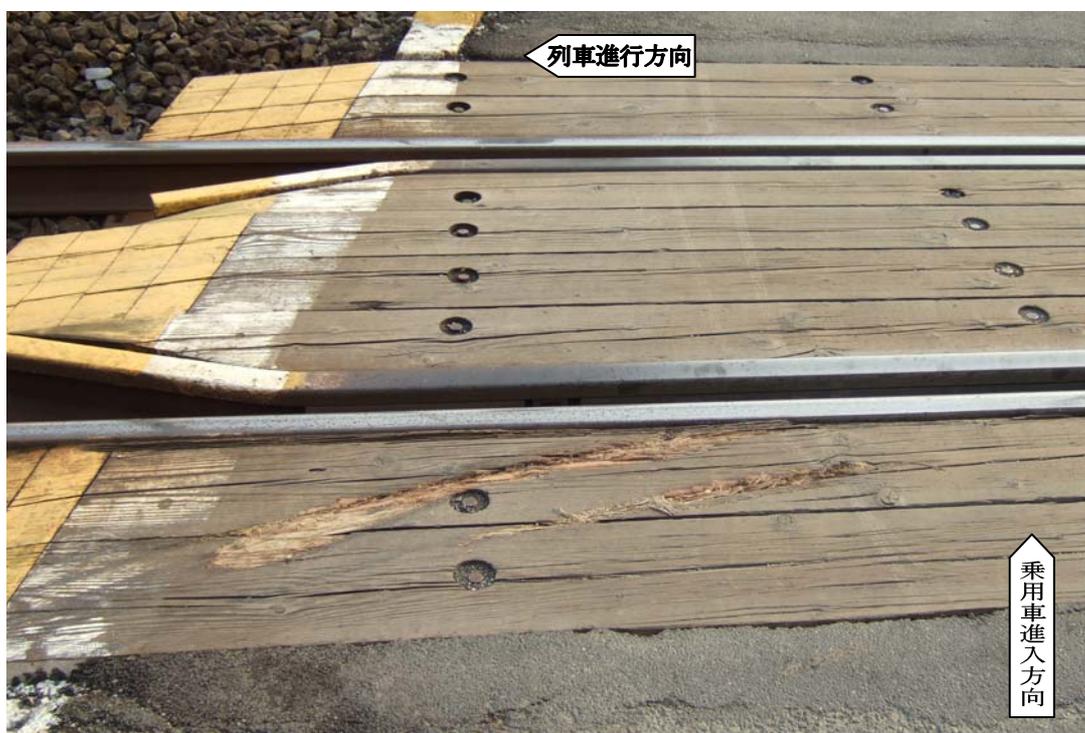
踏切敷板 (木製) の損傷状況

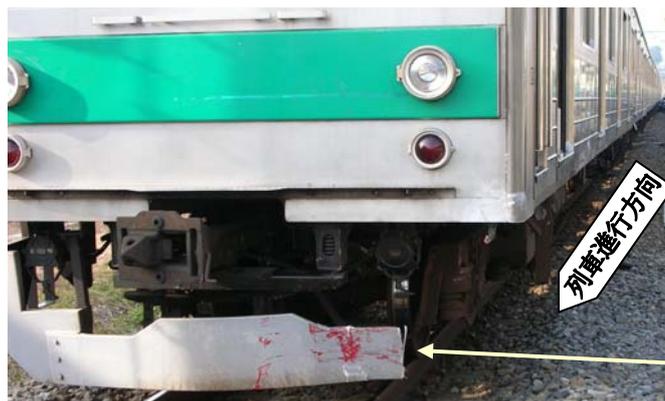
1両目（先頭部）の損傷状況

なお、前面スカートは、その左側のみに乗用車と同色の赤い塗料が付着しており、左端は欠損した。また、後台車前軸左側軸端の速度発電機は変形し、速度発電機用ケーブルが破断していた。

前面スカート  
(塗料付着及び欠損)

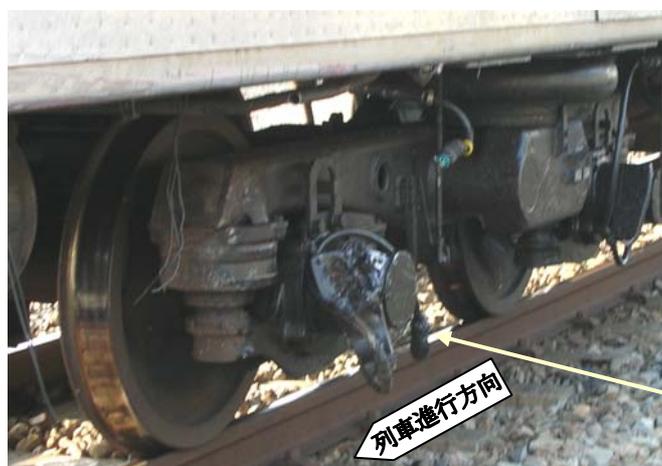
1両目（後台車）の損傷状況

2.6.2(4)に記述したように、1両目後台車の前軸左側軸端及び後軸左側軸端に取り付けられた速度発電機からの速度情報が、通常はP記録として記録されるが、2.3.2(1)に記述したように、前軸左側軸端の速度発電機が損傷しケーブルが破断したことから、この速度発電機からの速度の情報はなくなったものと考えられる。また、2.8(5)に記述したように、非常ブレーキが作動した0.5秒後に、この損傷した速度発電機からの速度の情報が8km/hとなり、さらに0.5秒後以降は0km/hとなっていることから、非常ブレーキ作動後、1両目後台車前軸左端の速度発電機は、乗用車との衝突によりケーブルの破断に至った可能性が考えられる。

前軸左側軸端の  
速度発電機用  
ケーブル(破断)

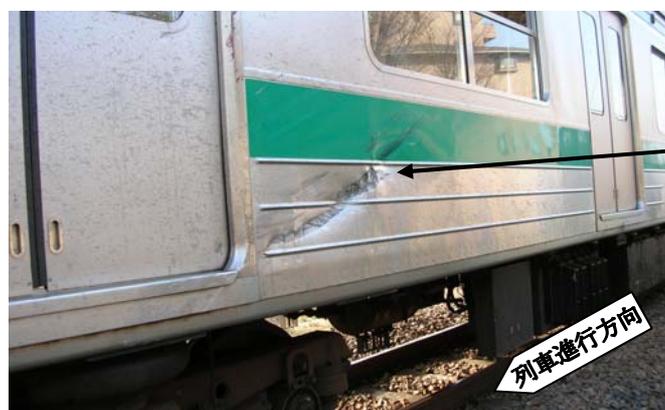
2両目（左側面）の損傷状況

床下機器、主回路用配線及び車体左側面の外板等が損傷した。

外板(損傷)

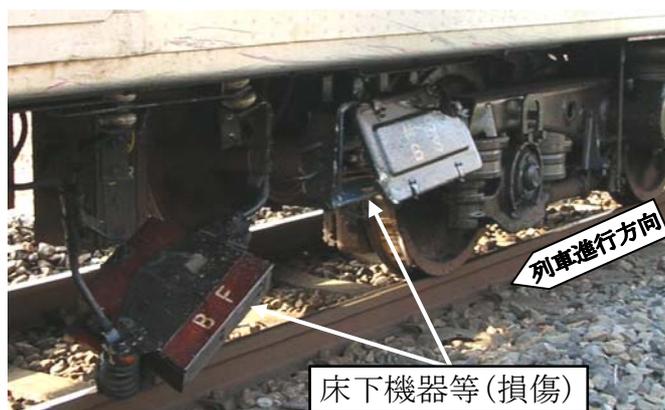
2両目（左側面）の損傷状況

床下機器等(損傷)

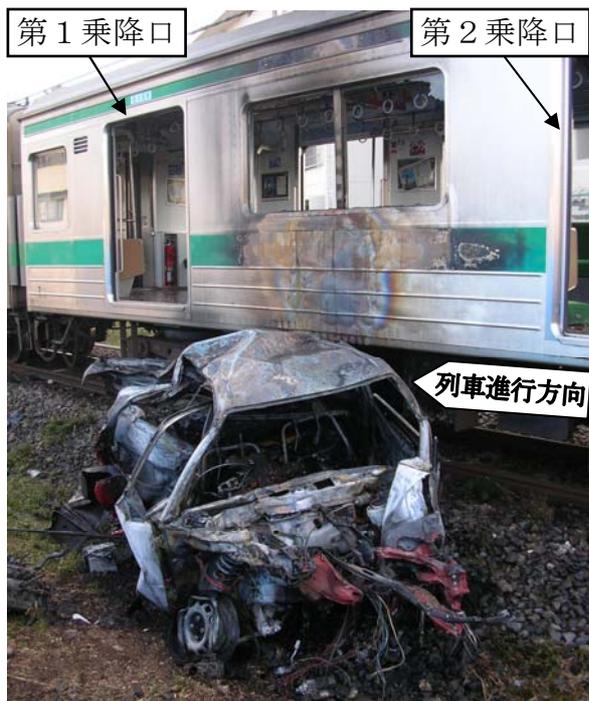
乗用車は大破し、本件踏切（大宮駅起点4k133m。以下「大宮駅起点」を省略。）から約33m前方（4k100m）で激しく炎上し、乗用車の燃料給油口を本件列車7両目左側面の第1旅客用乗降口と第2旅客用乗降口の間付近に近接させた状態で焼損した。

2.4に記述したように、乗用車は本件列車と衝突した後、本件列車7両目の左側面に燃料給油口を列車に近接させて炎上したため、燃料給油口から気化した燃料が火炎に供給されて激しく炎上し、車体が高温となって車体外板に波打つような変形が生じたものと推定される。

車体の焼損状況及び大破した乗用車

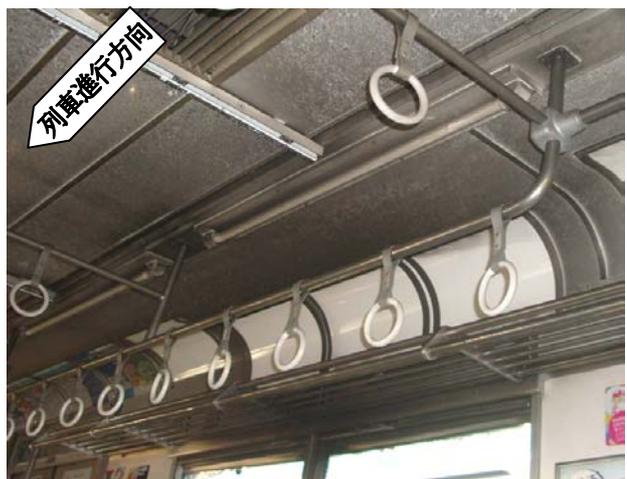
なお、天井付近には、すすが付着していたものの焼損は見られず、床にも焼損は見られなかった。

また、2.3.3(3)に記述したように、窓ガラスが破損しており、この窓から客室内に入った煙等によって、客室天井等にすすが付着したものと考えられる。

客室天井の焼損状況

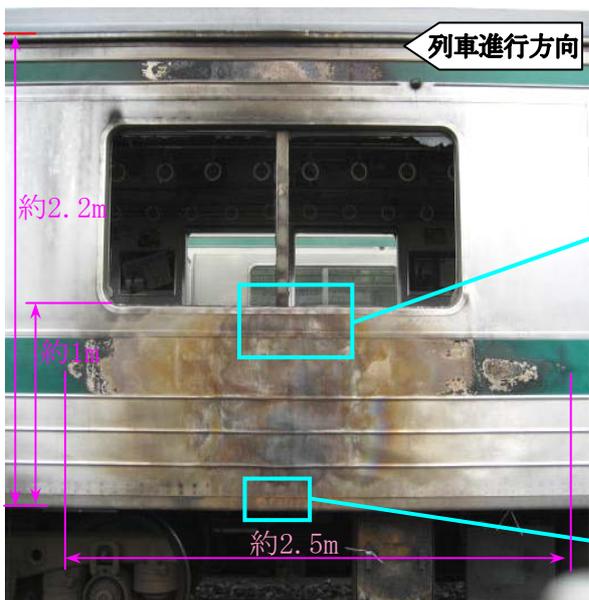
乗用車が炎上した左側面の第1旅客用乗降口と第2旅客用乗降口の間付近を中心として、車体外板（ステンレス製）が車両の前後方向に約2.5m、高さ方向に約2.2mの範囲で焼損し、そのうち、窓枠下部を含め、窓枠より下側（高さ方向に約1m）が波打つように変形した。

また、波打つように変形した部分について、車両の前後方向に約75mm間隔で施工された車体外板のスポット溶接の間には、最大約2mmの隙間が生じた。

車体の焼損状況

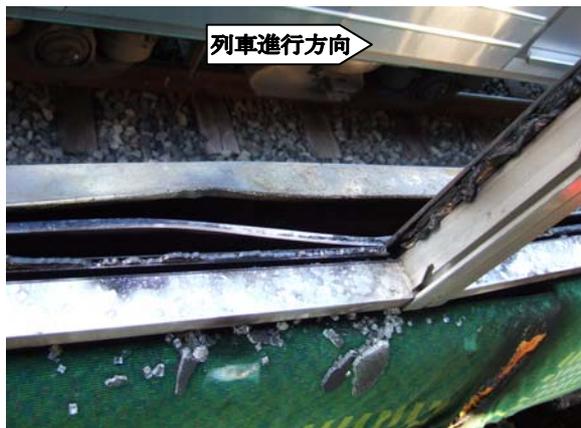
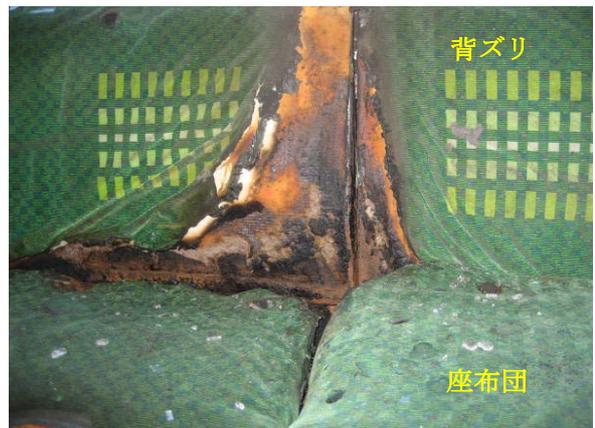
乗用車が炎上した左側面の第1旅客用乗降口と第2旅客用乗降口の間にある窓ガラスは破損しており、乗用車が炎上した付近を中心として、7人掛け座席の下部及び座席（座布団及び背ズリ）等が焼損した。

座布団を外していない状態

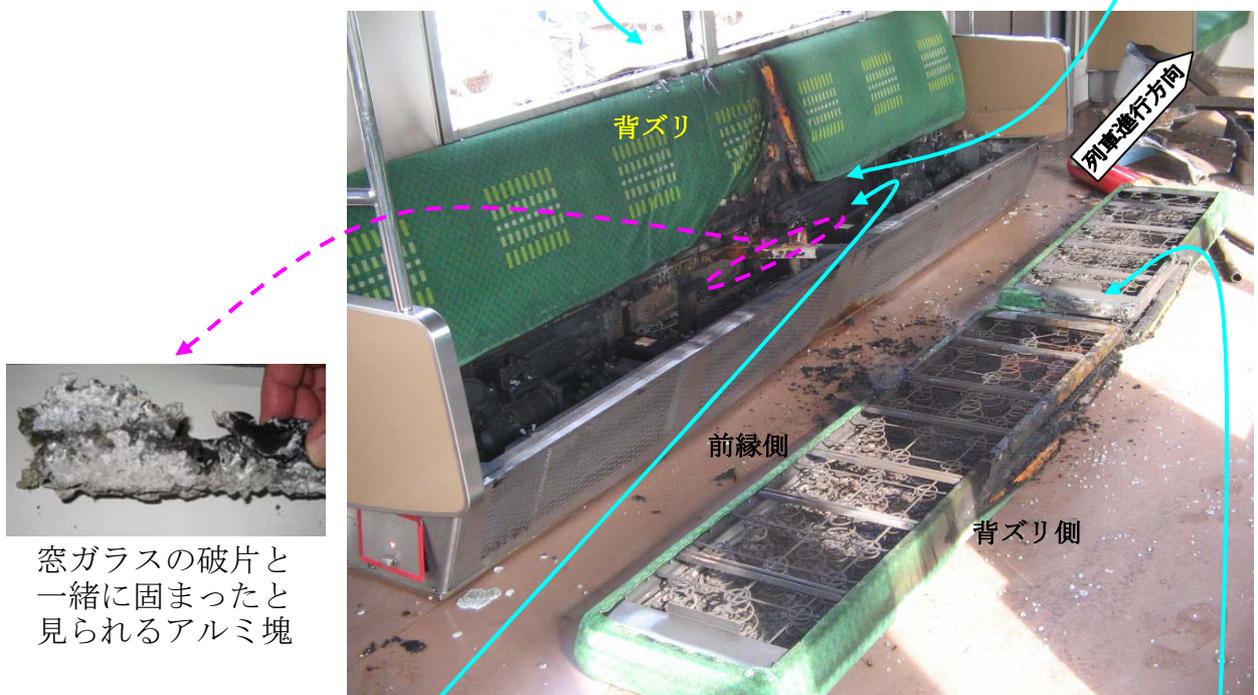
また、背ズリの裏側に車体内壁に沿って設置されていた仕切り用アルミ板（厚さ1.2mm）の一部が溶損しており、この溶損したアルミ板が窓ガラスと一緒に固まったと見られるアルミ塊が、仕切り用アルミ板が設置されていた下方に残っていた。

と、最大約2mmであったこと及び2.3.3(2)に記述したように、車体外板の変形によって生じた隙間以外にき裂や隙間等は認められなかったことから、炎上に伴う熱が、車体外板を介して客室内に伝わるとともに、車体外板に発生した隙間から客室内に侵入したものと考えられる。この客室内への熱によって、2.3.3(3)に記述したように、座席の背ズリの裏側にある仕切り用アルミ板等が溶融して着火し、座席の表地及び詰め物等が焼損したものと考えられる。

窓ガラスの破片と一緒に固まったと見られるアルミ塊

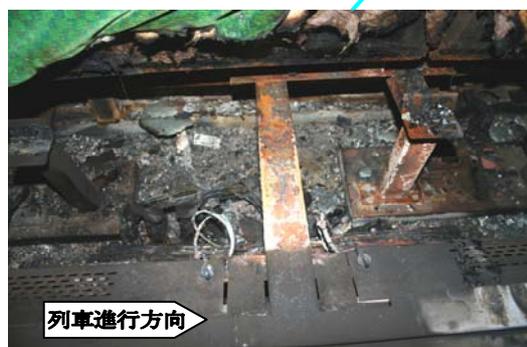
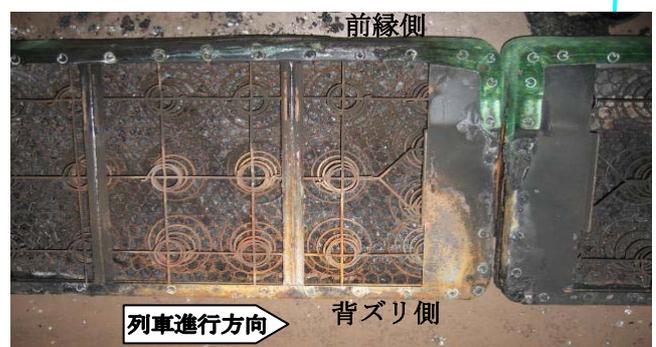
座席付近の焼損状況（座布団を外して裏返した状態）
