鉄道事故調査報告書

Ⅲ 東日本旅客鉄道株式会社川越線日進駅～指扇駅間 列車脱線事故

発生日時：平成19年1月21日 13時01分ごろ

発生場所：埼玉県さいたま市西区

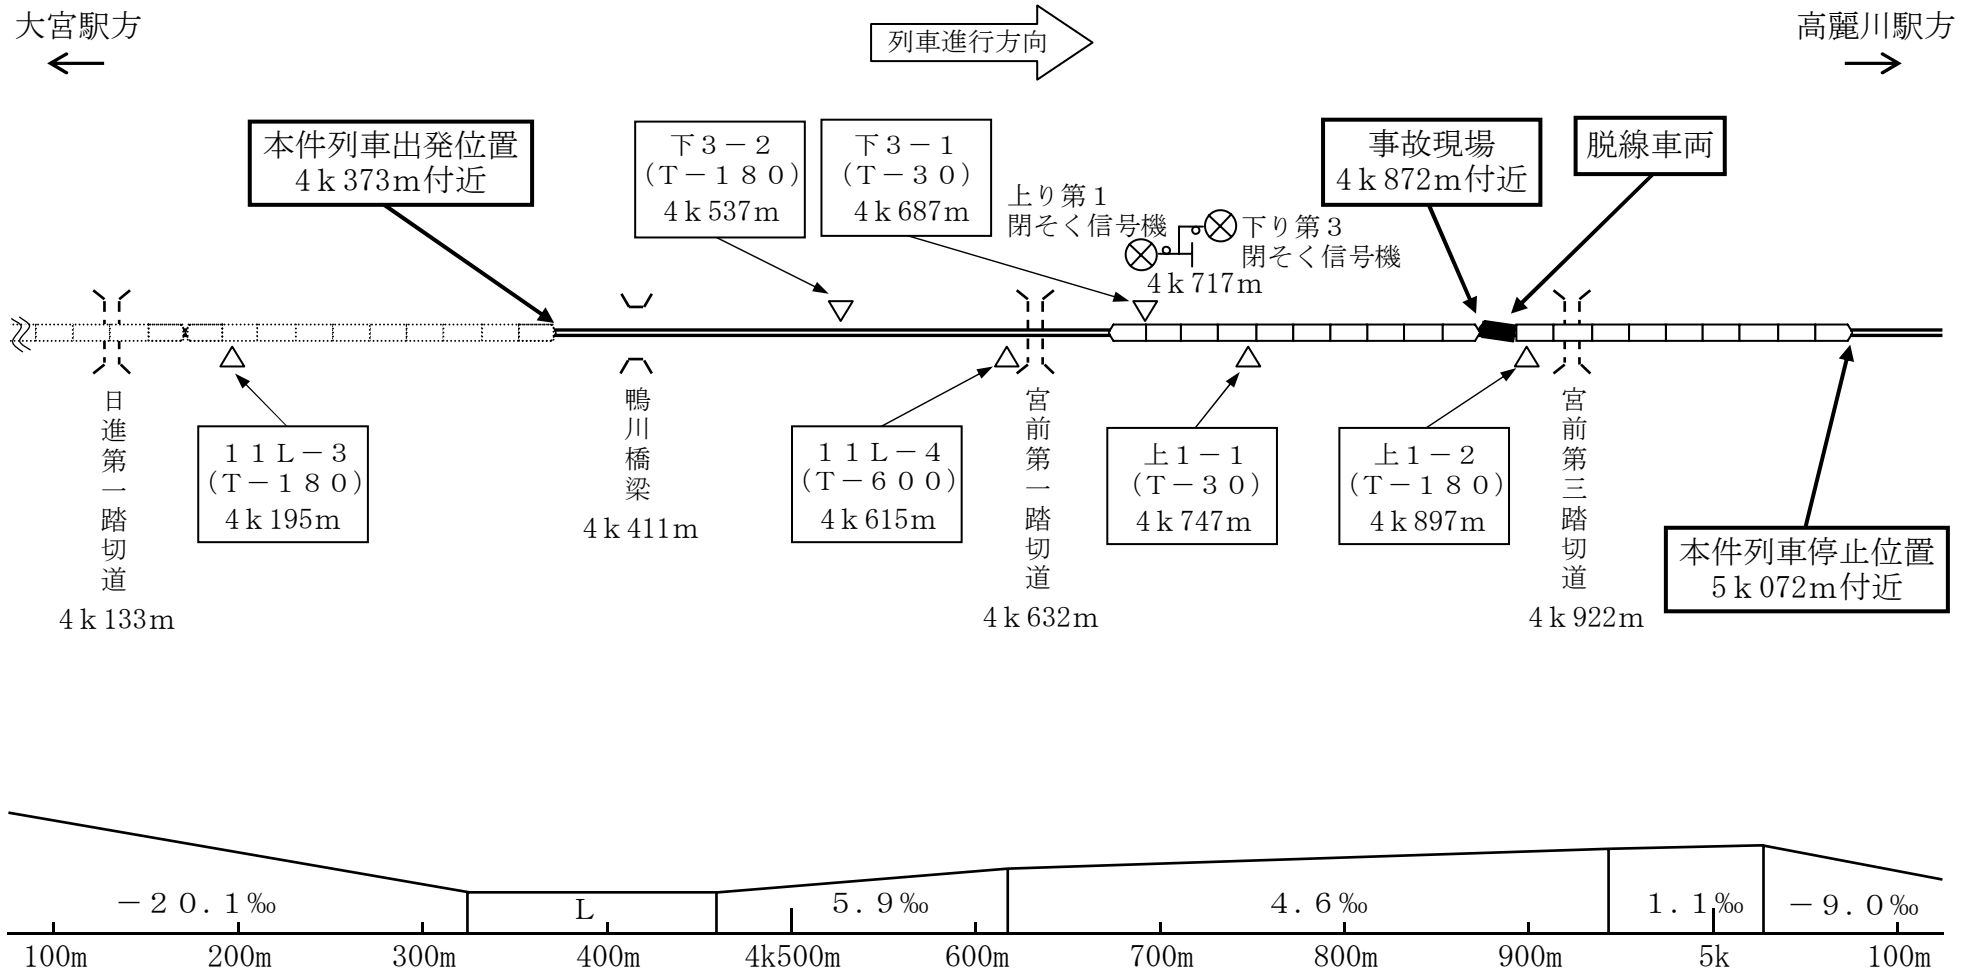
付図3 事故現場付近の概略図

- (1) 川越線の事故現場（4k872m）付近の区間は単線であり、事故現場付近の進行方向後方約252mから前方約74mまでは4.6%、その前方約84mは1.1%の上り勾配の直線であり、さらにその前方は9.0%の下り勾配の直線である。
- (2) 事故現場付近の進行方向前方約50mには、第1種踏切道（踏切遮断機及び踏切警報機が設置されている踏切道）で、幅員は2.8m、全遮断（道路の幅員全体を遮断する方式）の宮前第三踏切道がある。
- (3) 列車火災事故発生現場付近の日進第一踏切道から事故現場付近の宮前第三踏切道までの区間には、次表に示すATS-P用の地上子（以下「地上子」という。）が設置されている。

- (4) 川越線は、東京総合指令室にある中央装置により集中的に運行管理されており、単線区間の駅間においては、設定運転方向を設定した後、列車を運転させるようになっている。なお、駅間に列車が存在する場合は、設定運転方向を切り替えることはできない。
- (5) 川越線のATS-Pシステムにおいて、車両に設置されているATS-P車上装置（以下「P車上装置」という。）が受信する情報は、設定運転方向の地上子のみから発信され、設定運転方向と逆方向の地上子からは発信されないようになっている。

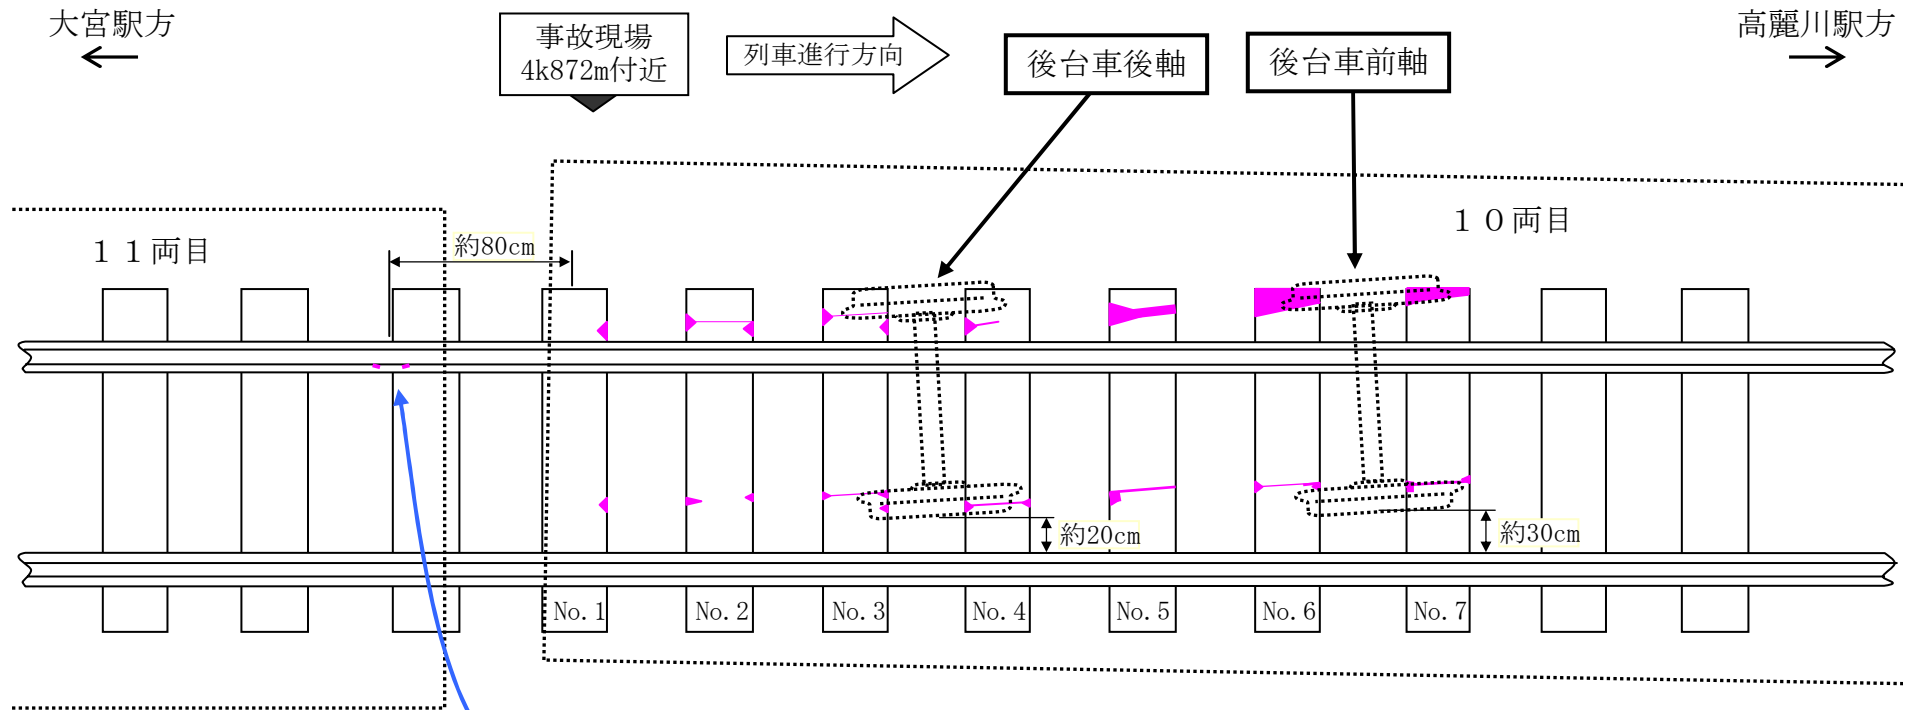
付図4 事故現場付近の脱線状況及び痕跡

本事故現場（以下、単に「事故現場」という。大宮駅起点4k872m。以下「大宮駅起点」を省略。）付近のまくら木（以下「No.1まくら木」といい、このまくら木から高麗川駅方にまくら木を数える。）を含む連続する3本のまくら木（No.1～3まくら木）及びNo.3～7まくら木の左右双方のレールの左側に、それぞれ一对の車輪が走行したことによると見られる断続的な痕跡が見られた。

- (1) 本件列車は、先頭位置が5 k 0 7 2 m付近で停止した。
- (2) 事故現場（4 k 8 7 2 m）付近のN o. 3とN o. 4まくら木の間、1 0 両目後台車後軸が停止し、N o. 6とN o. 7まくら木の間、1 0 両目後台車前軸が停止していた。
- (3) 宮前第三踏切道には踏切保安設備の作動状況を記録する装置（以下「踏切記録装置」という。）が設置されており、1 3 時 0 1 分 4 8 秒（補正後の時刻）に障害物検知装置が作動したことを示す記録が残っていた。

また、救援列車の最後部が浮き上がる際、10両目後台車後軸左車輪のフランジ部が左レールのゲージコーナー部に接触し、2.3.1に記述した逆ハの字型の痕跡が生じた可能性が考えられ、その後、後台車後軸が事故現場(4k872m)付近で左側に脱線し、2.8(2)に記述したように、10両目後台車の前軸がNo.6とNo.7まくら木の間で停止し、後軸がNo.3とNo.4まくら木の間で停止したものと考えられる。

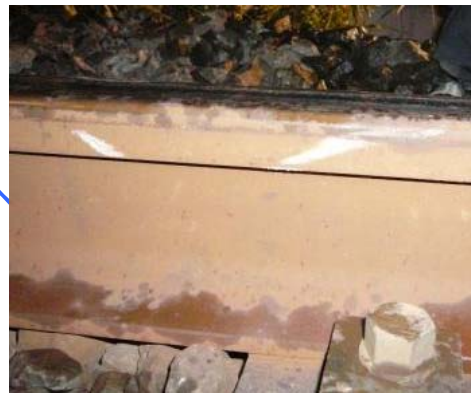
さらに、No.1まくら木中心から約80cm大宮駅方の左レールのゲージコーナ一部（レール頭部の軌間内側の部分）に逆ハの字型の痕跡が見られた。

左レールのゲージコーナー部に見られた逆ハの字型の痕跡

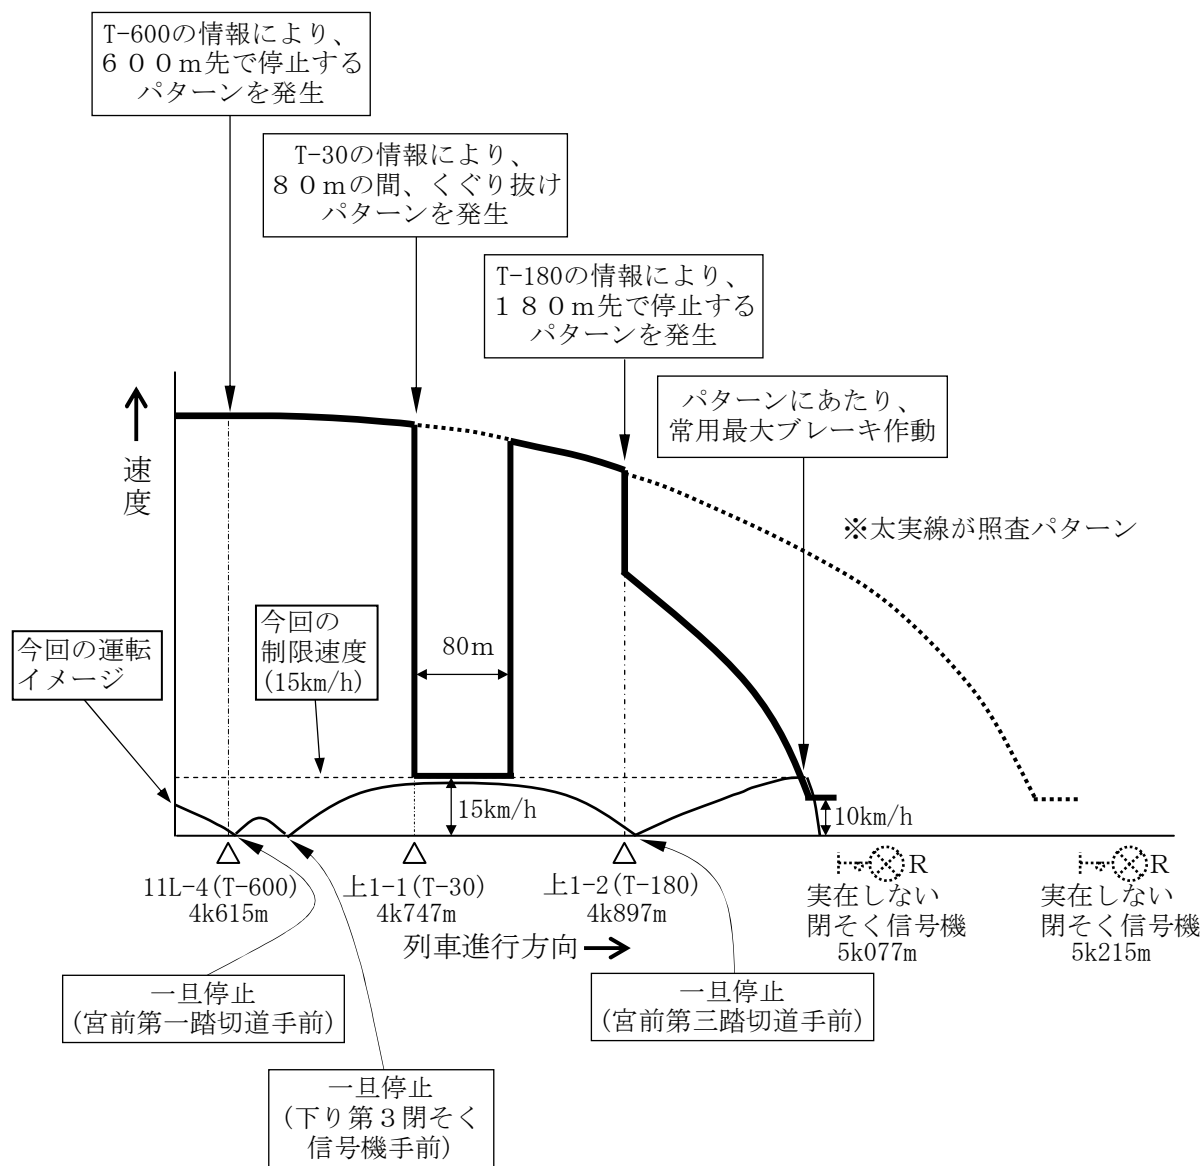
付図5 本件列車が発生したパターンの概略

2.1(1)に記述したように、ATS-Pのパターン接近による単打ベルが鳴動しパターン接近表示灯が点灯したこと、3.1.1に記述したように、本件列車が逆線運転となり、本件列車は下り方向に運転したにもかかわらず、上り地上子から情報を受信したと推定されること、及び2.8(5)に記述したように、P記録にP最大ブレーキの作動をトリガとする記録が残っており、その直近の地上子からの情報が、上り地上子である「上1-2(T-180)」のものと一致することから、本件列車は列車進行方向とは逆方向のために設置されていた「上1-2(T-180)」地上子からの情報により発生した照査パターンにあたって、P最大ブレーキが作動したものと推定される。

「11L-4 (T-600)」地上子は、2.5.1(3)に記述したように、上り場内信号機(4k015m)用として600m下り側(4k615m)に設置された地上子であるが、逆線運転となったため、「11L-4 (T-600)」地上子の設置位置(4k615m)から列車進行方向と同じ下り側に600m離れた位置(5k215m)に、実在しない信号機があたかも存在するかのようになり、照査パターンを発生させたものと考えられる。

しかし、この照査パターンに本件列車があたる前に、下記(2)に記述する「上1-1 (T-30)」地上子からの情報により発生させたパターンをくぐり抜け、その後、情報種別が同じ「停止信号現示」で今回P最大ブレーキを作動させた「上1-2 (T-180)」地上子(4k897m)からの情報を新たに受信したため、2.5.2(3)に記述したように、本件列車が地上子から受信した情報が更新されたものと考えられる。

「上1-1 (T-30)」地上子は、2.5.1(3)に記述したように、上り第一閉そく信号機(4k717m)用として30m下り側(4k747m)に設置された地上子であるが、逆線運転となったため、上り第一閉そく信号機は本件列車自身によって停止信号を現示し、本件列車はこの地上子から「即時停止」情報を受信したと考えられることから、2.5.2(3)に記述したように、本件列車は、この地上子から80mの間、15km/hのくぐり抜けパターンを発生させていたものと考えられる。

これに対して、本件列車は、2.1(1)に記述したように、下り第3閉そく信号機の手前で一旦停止した後、緩やかに加速し制限速度15km/h以下で走行したため、くぐり抜けパターンにあたらずに通過したものと考えられる。

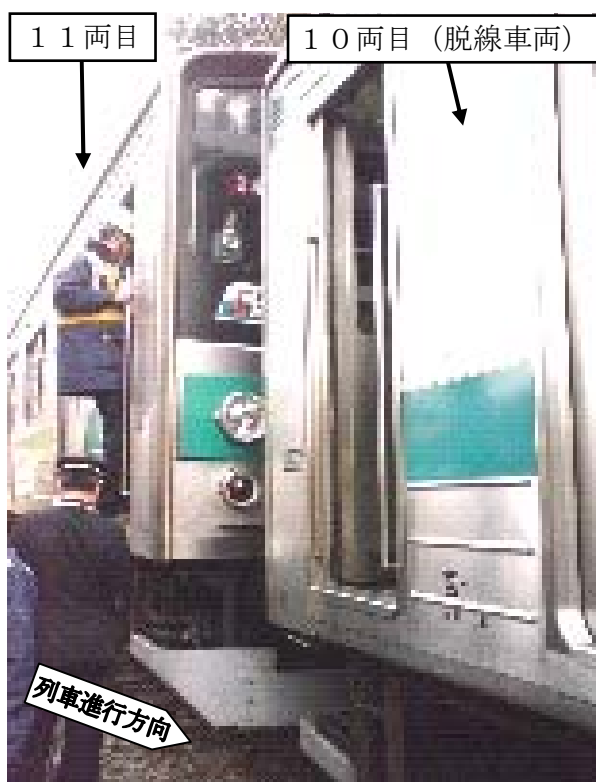
写真 脱線の状況

3.2.1に記述したように、本件列車にP最大ブレーキが作動した際、救援列車と被救援列車の連結部に、ブレーキがかからない被救援列車10両分の慣性力が列車進行方向に働き、かつ救援列車の最後部(本件列車10両目の後部)の方が被救援列車の最前部(本件列車11両目の前部)よりも連結面高さが高くなった可能性が考えられることから、救援列車と被救援列車の連結部に、下から上へ押し上げるように大きな力(後述するように、約240kN以上の力)が作用し、2.1(2)に記述したように、救援列車の最後部(本件列車10両目)が緩やかに浮き上がるように

持ち上げられて、列車の座屈による脱線が生じたものと考えられる。

車体の変位状況

また、車体支持装置として空気ばねを使用している車両をブレーキ非貫通の状態でも救援回送する場合においては、強いブレーキにより列車が座屈して脱線することを防止するため、空気ばねの圧縮空気を抜いて列車の座屈に対する抵抗力を高めたり、ブレーキ非貫通車両数を減少させるなどの措置を可能な限り講じるようにするべきである。

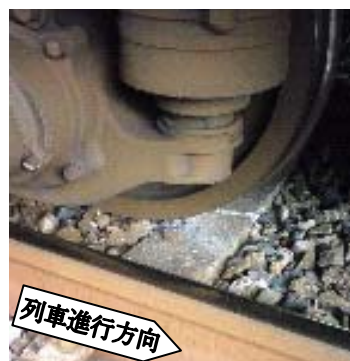
10両目後台車前軸右車輪

前第三踏切道手前で一旦停止した後、速度約15km/hで惰行運転中、ATS-P形自動列車停止装置の常用最大ブレーキが作動して停止し、10両目（車両は前から数え、前後左右は列車の進行方向を基準とする。）後台車の前後軸が、進行方向左側にそれぞれ約30cm、約20cm脱線した。

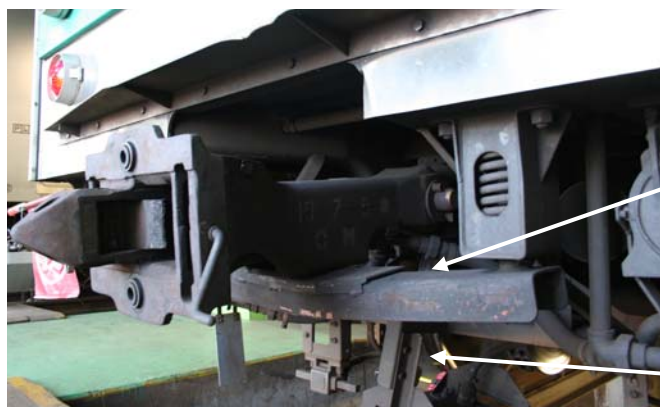
10両目の前面スカート、連結器受及びATS-P車上子吊り等が損傷した。
(写真参照)

10両目後部 (前面スカートを取り外した状態)
