鉄道事故調査報告書

IV 弘南鉄道株式会社弘南線平賀駅構内 列車脱線事故

事故種類：列車脱線事故

発生日時：平成19年6月12日 8時35分ごろ

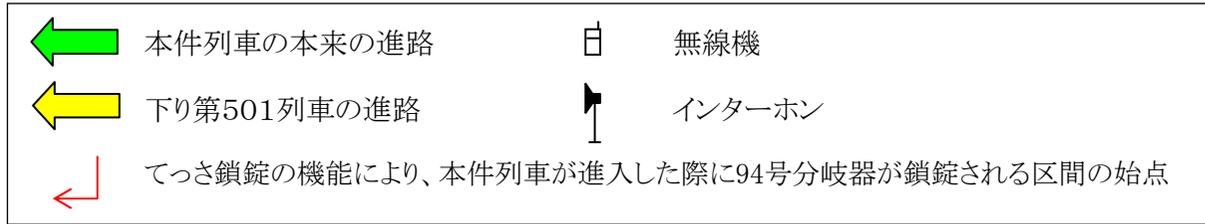
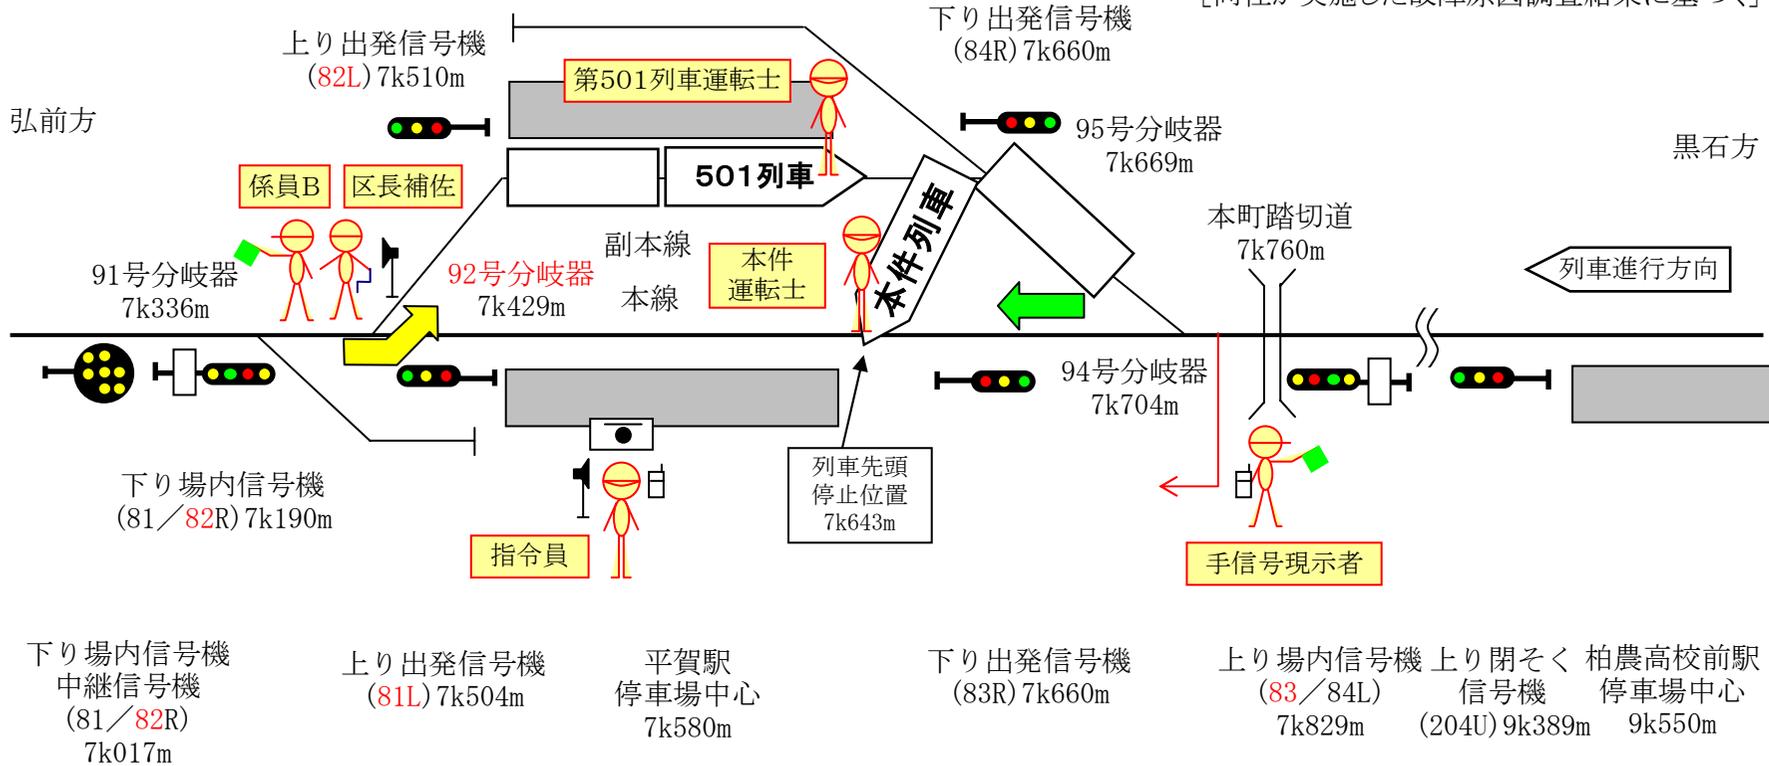
付図3 事故現場略図

事故当日に平賀駅で発生した上り場内 8 3 L 等信号機及び 9 2 号分岐器の故障については、事故後に同社が実施した調査により、平賀駅リレー室（7 k 4 9 3 m 付近）と下り場内信号機 8 1 / 8 2 R の中継信号機（7 k 0 1 7 m 付近）の間に設置されていた架空信号ケーブルの 7 k 1 1 0 m 付近において、飛来物によると考えられる損傷が原因との結果を得た。同ケーブルが損傷した状態を再現したところ、以下の故障が発生することが確認された。

これらの故障は、下り場内 8 1 / 8 2 R 信号機の中継信号機の停止信号現示を照査する継電器（リレー）が、同ケーブルの損傷により不正に動作するために発生するものであり、事故当日に発生した全ての故障が含まれる。また、9 4 号分岐器と本件列車に係る進路鎖錠⁸及び保留鎖錠⁹は、上り場内 8 3 L が停止信号を現示したままであったために機能しなかったが、てっさ鎖錠¹⁰の機能は同ケーブルの損傷の影響を受けなかった。

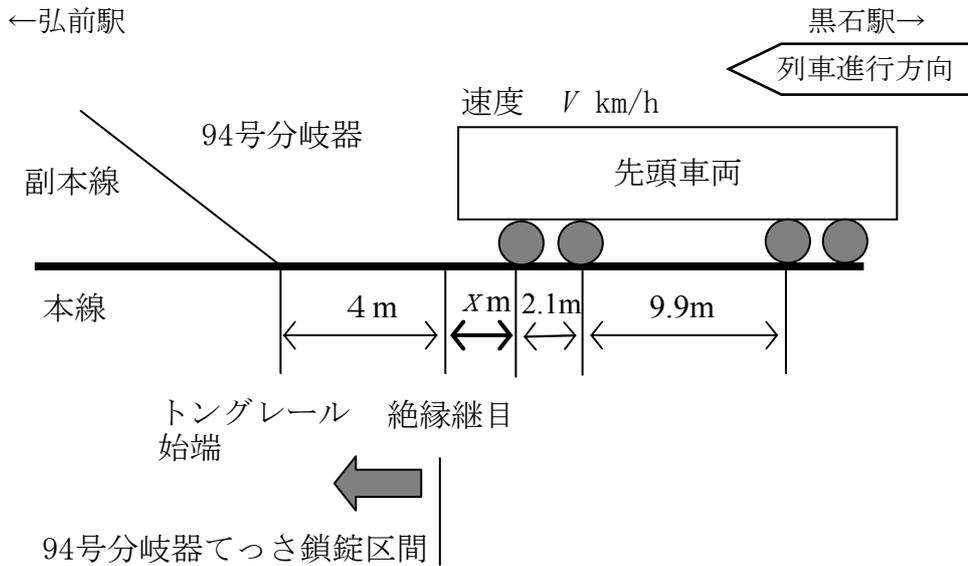
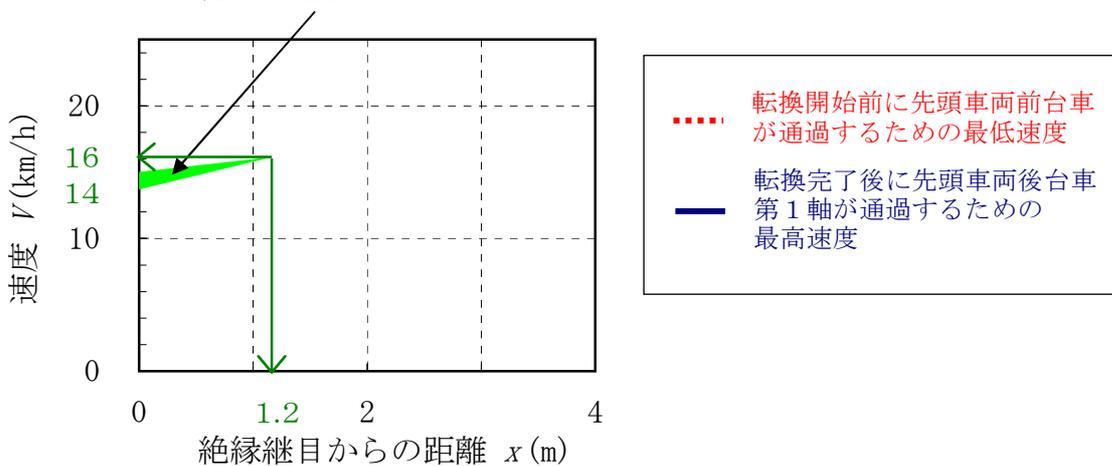
付図5 列車速度の推定

- (1) 2.1.1 に記述したように、上り第6列車が柏農高校前駅を出発する際には、上り場内83Lが停止信号を現示したままの故障が発生していたと考えられ、この時刻は7時06分ごろであったと推定される。
- (2) 2.1.2 (1)に記述したように、下り第9列車が平賀駅を発車した直後には、下り場内82Rが停止信号を現示したままの故障及び92号分岐器が副本線側に転換しない故障が発生していたと推定される。
- (3) 2.5.4 に記述したように、平賀駅の信号機及び分岐器の故障は、平賀駅リレー室から下り場内信号機81/82Rの中継信号機までの間に設置されていた架空信号ケーブルの損傷により発生したものと推定される。
- (4) 2.5.4 に記述したケーブル損傷による進路鎖錠等への影響、2.1.1 に記述した事故後の機能確認試験結果から、94号分岐器のてっさ鎖錠の機能は、事故当時、正常な状態にあったが、94号分岐器と本件列車に係る進路鎖錠及び保留鎖錠については機能していなかったものと推定される。
- (5) 2.6.2 に記述した車軸間距離、2.1.1 に記述した94号分岐器の鎖錠区間の長さ及びテコを操作してからの転換開始、完了までの各時間の平均値を用いて試算すると、鎖錠区間の始点から、その後方（黒石駅方）1.2mまでの範囲を先頭車両前台車の第1軸が速度約14～16km/h（3.9～4.4m/s）で通過しているときに同分岐器のテコを操作した場合には、前台車が本線に進入した後に同分岐器が転換し、後台車は副本線に進入すると考えられる。2.1.2 (2)に記述したように、本件運転士は、手信号の現示箇所付近ではブレーキをかけながら約20km/hで運転したと口述しており、この結果は矛盾しない。よって、本件列車が同分岐器の後方を約14～16km/hで走行していた際に、指令員が制御表示盤上の94号分岐器のテコを副本線側に転換するように操作したために、先頭車両の前台車が本線に、後台車が副本線に進入し、本件列車は脱線したと考えられる。

※テコ操作からの分岐器転換時間：転換開始まで1.6秒，完了まで3.8秒

絶縁継目から約1.2m後方(黒石駅方)までの範囲を本件列車先頭車両前台区の第1軸が速度約14~16km/hで走行した場合には、本件分岐器が転換を開始する前に1両目前台区が本線に進入し、転換完了後に後台区及び後部車両前後台区が副本線に進入する可能性があることが分かる。

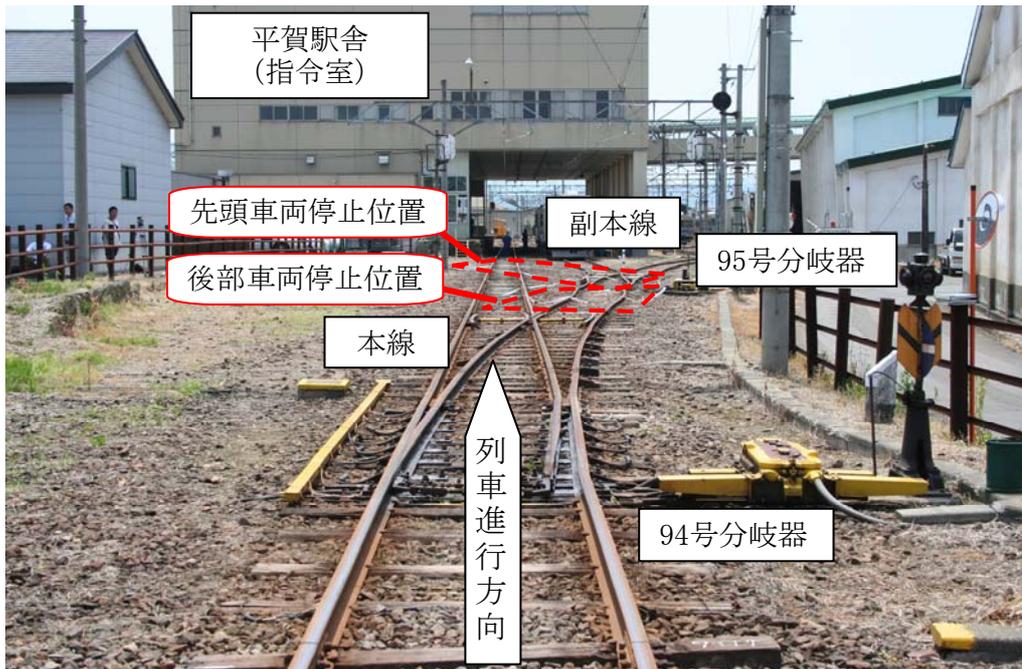
写真1 事故現場の状況

94号分岐器は副本線側に転換した状態にあった。トングレールには変形等の損傷はなかった。

副本線の7k671mから先頭車両後台車の第1軸が停止した付近までのまくら木上に左車輪のフランジによると見られる痕跡があり、左右レールの軌間外のレール締結装置（犬くぎ）が押し出されて変形していた。また、左レールの軌間内及び右レールの軌間外の犬くぎが断続的に抜け上がっていた。

同7 k 6 7 7 m付近のまくら木と左側の道床の間、同7 k 6 7 4 mから6 5 7 m付近までのまくら木と右側の道床の間に隙間があった。

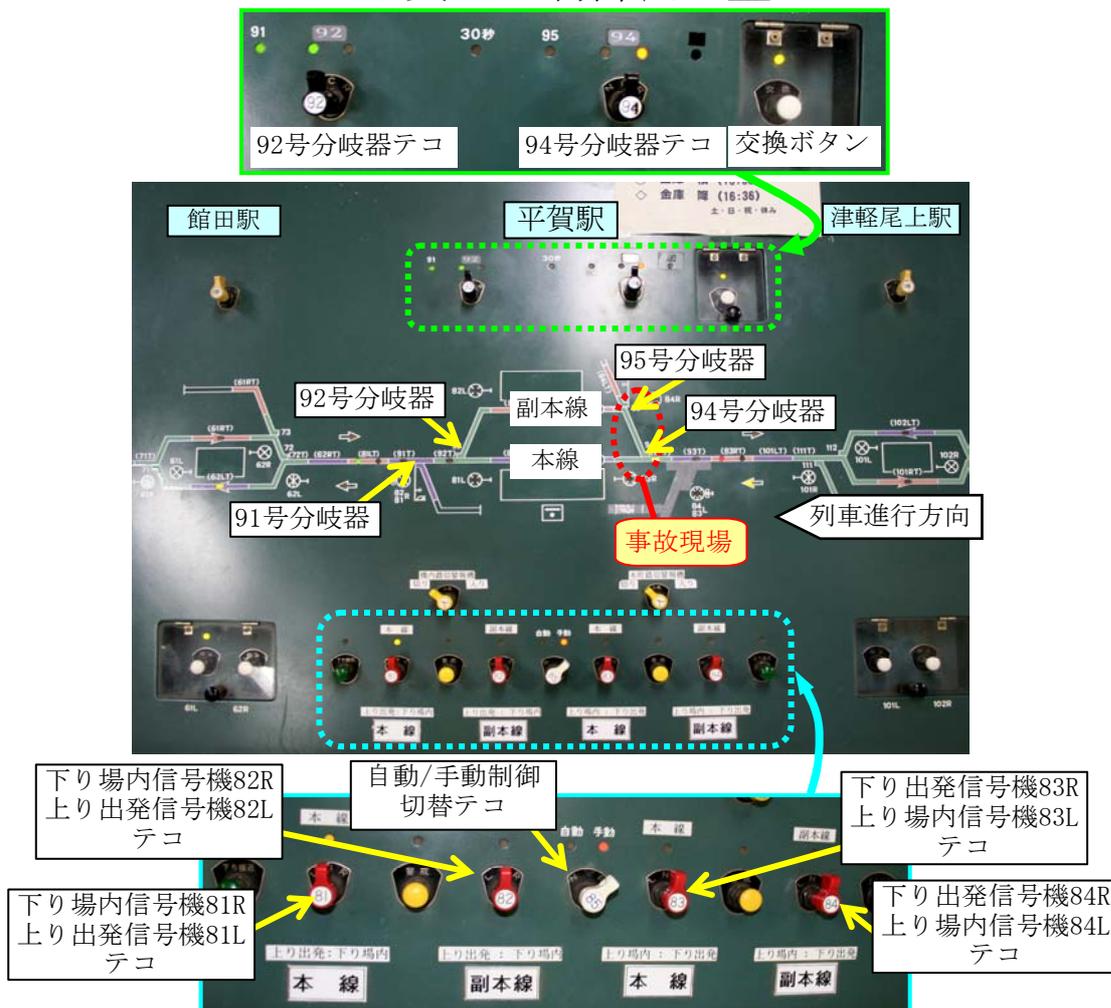
写真2 制御表示盤

本事故発生後の制御表示盤上には、94号分岐器が副本線側に開通した状態にあることが表示されていた。また、同分岐器を含む軌道回路上に車両が在線することが表示されていた。

本事故発生後に、制御表示盤上の同分岐器のテコを操作したところ、本線側と副本線側の相互に正常に転換することを制御表示盤上の表示及び同分岐器の設置箇所において確認した。また、同テコを本線側から副本線側に操作した後、同分岐器の転てつ機が転換を開始、完了するまでの時間を5回ずつ計測して得られた平均値は各々1.6秒、3.8秒であった。

同分岐器は、トンダレールの始端から約4m手前（黒石駅方）にある絶縁継目までの区間（鎖錠区間）に輪軸が存在している場合には、てうき鎖錠の機能により、制御表示盤上の同分岐器のテコを操作しても転換しない。本事故の発生後に、鎖錠区間の左右レールを短絡した状態（輪軸が存在するのと同じ状態）でテコを操作する試験を実施したところ、同分岐器は転換しなかった。なお、鉄道に関する技術上の基準を定める省令の第59条（列車等を検知する装置）第2項の解釈基準には、トンダレール始端の手前2m以内の範囲には鎖錠区間の境界を設置できないと示されている。

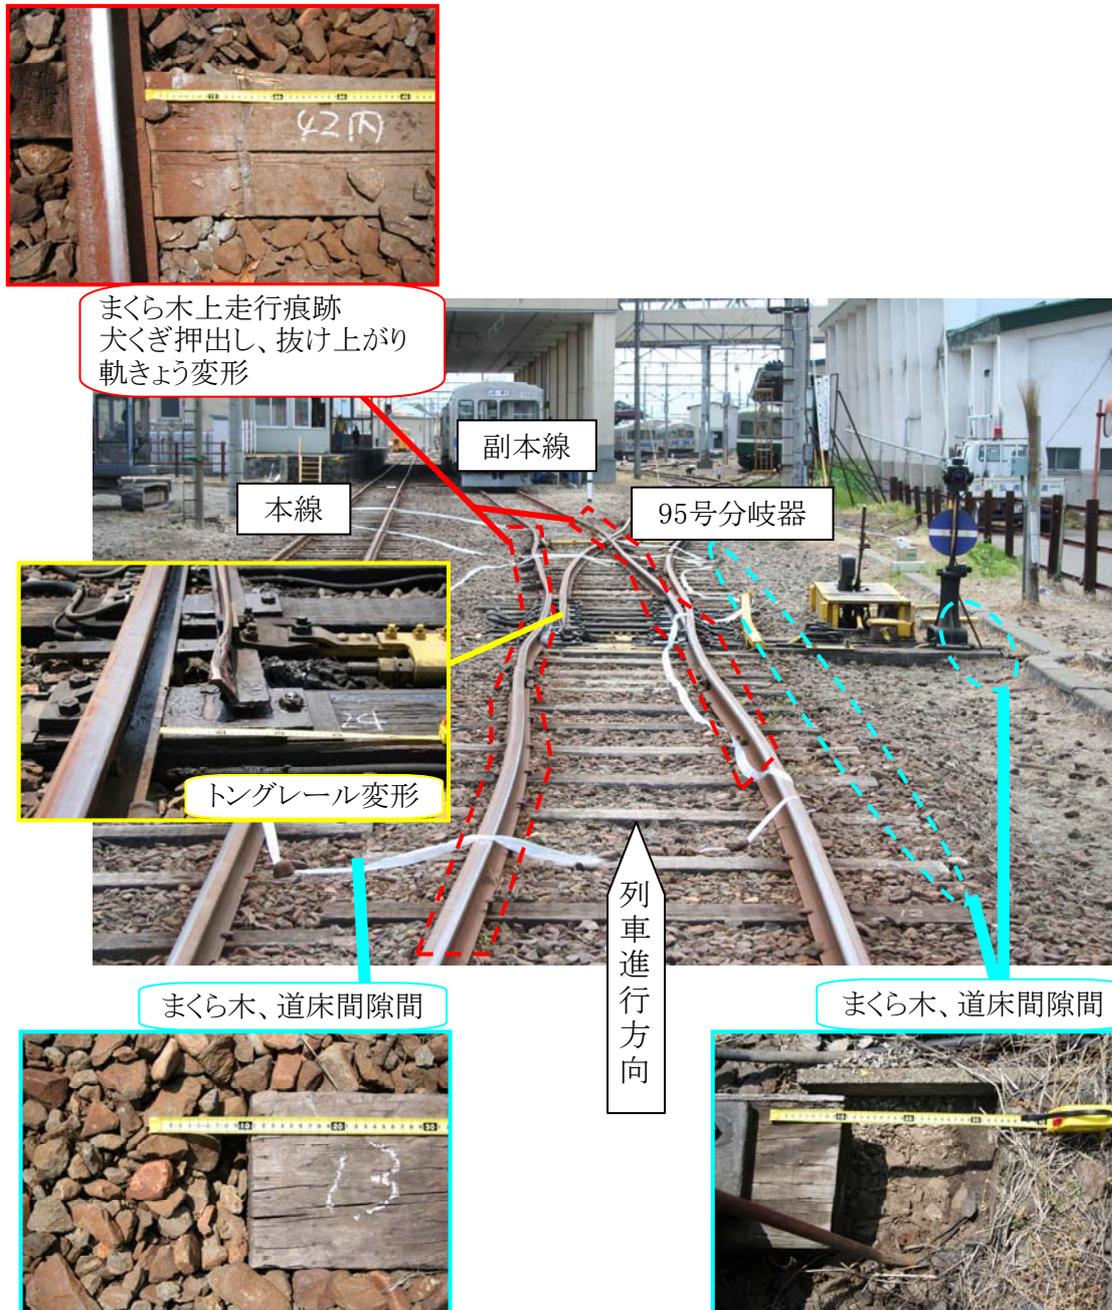
写真3 脱線の痕跡

まくら木、レール締結装置、95号分岐器のレール等が損傷した。また、軌きょう⁶が変形し、まくら木と道床の間に隙間が発生した。

- (1) 2.5.3 に記述したように、軌道変位や分岐器の状態に異常は認められなかった。
- (2) 2.7.2 に記述したようなレール及び軌きょうの変形、犬くぎの押し出し及び抜け上がりは、94号分岐器において副本線側に進入した本件列車先頭車両の後台車及び後部車両の前後台車が、本線側に進入した先頭車両前部に引っ張られたために発生したと推定される。

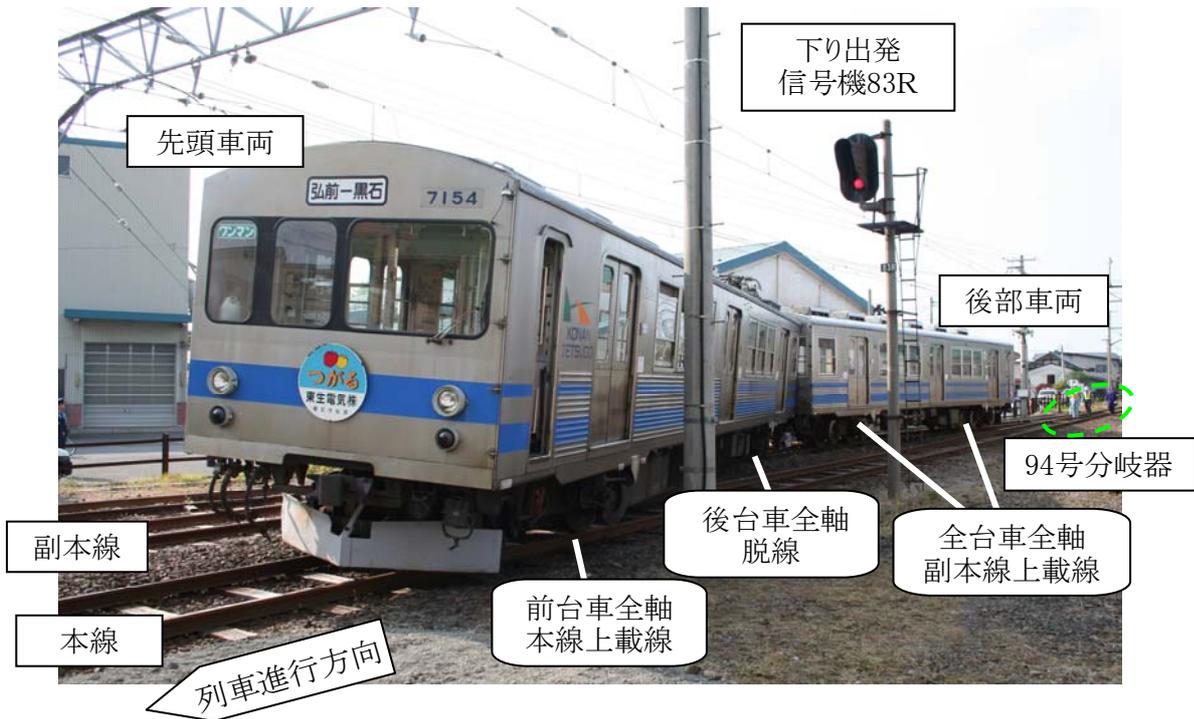
写真4 本件列車の脱線状況

事故後、本件列車は先頭が7k643m付近の本線の線路上で停止しており、先頭車両の前台車は脱線していなかった。

先頭車両の後台車の第1軸は副本線の7k656m付近にあり、右車輪はフランジ及び車輪踏面が右レールから浮いた状態で脱線していた。同台車の第2軸は同7k658m付近で左車輪が左レールの右側のまくら木上に、また右車輪についてはフランジ背面が右レールの頭部右側面に接しながら、フランジ及び車輪踏面がまくら木から浮いた状態で脱線していた。

後部車両の全車輪は副本線のレール上にあって脱線していなかった。

- (1) 2.1.2 (1)、(2)及び(5)に記述したように、本件列車が上り場内83Lに接近したとき、本件運転士は手信号による進行信号現示を確認して平賀駅構内に進行し、また、指令員は下り第501列車が副本線に到着した直後に、同列車を出発させるために制御表示盤上の94号分岐器のテコを副本線側に切り替えたものと推定される。
- (2) 2.1.2 (2)及び(5)に記述したように、本件列車の先頭が94号分岐器を通過する際、同分岐器は本線側に開通していたものと推定される。
- (3) 2.7.1 及び2.7.2 に記述したように、本件列車先頭車両の前台車は本線上で停止し、後台車と後部車両の前後台車は副本線上で停止しており、また、本事故発生後には94号分岐器は副本線側に転換した状態にあったことから、本件列車は、先頭車両の前台車が本線に進入した後に同分岐器が転換し、後台車が副本線に進入して脱線したと推定される。

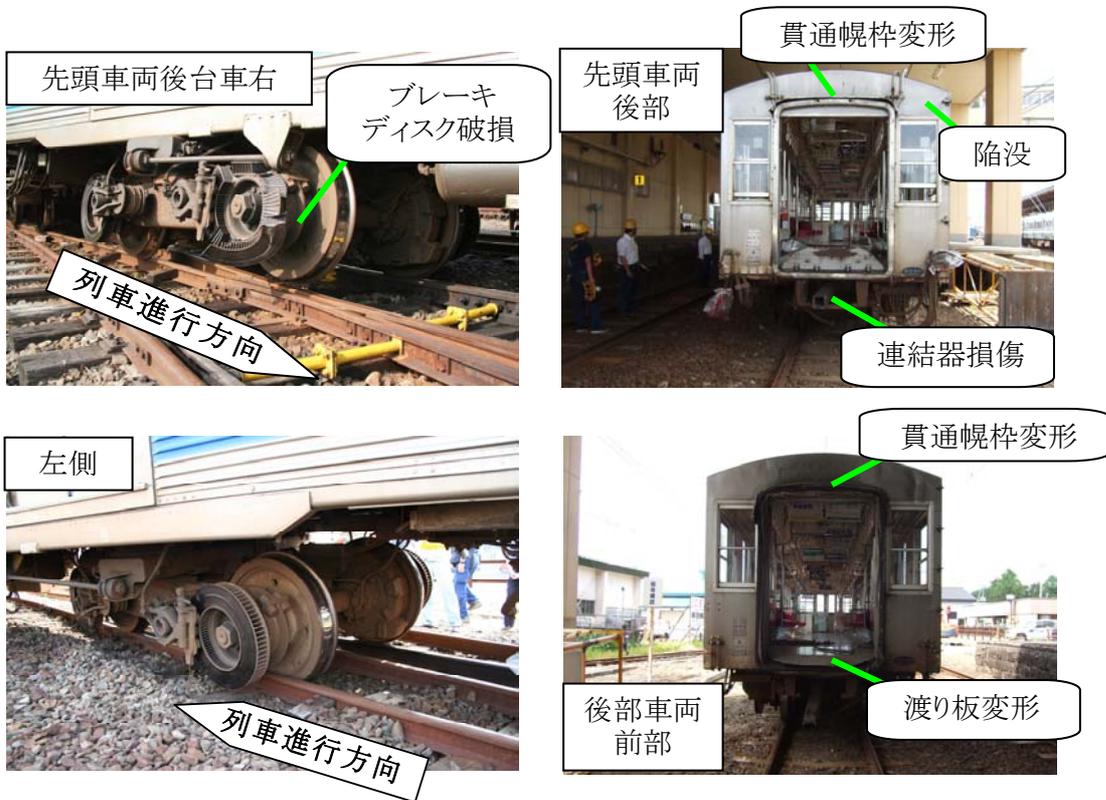
写真5 本件列車の損傷状況

先頭車両後台車のブレーキディスクが損傷した。また、同車両後部の車体の妻部が陥没、貫通幌枠が変形し、連結器及び台車の一部が損傷した。

後部車両前部の貫通幌枠と渡り板が変形し、台車の一部が損傷した。
