鐵道事故調查報告書

I 日本貨物鉄道株式会社根室線列車脱線事故

事故種類：列車脱線事故

根室線新狩勝信号場構内

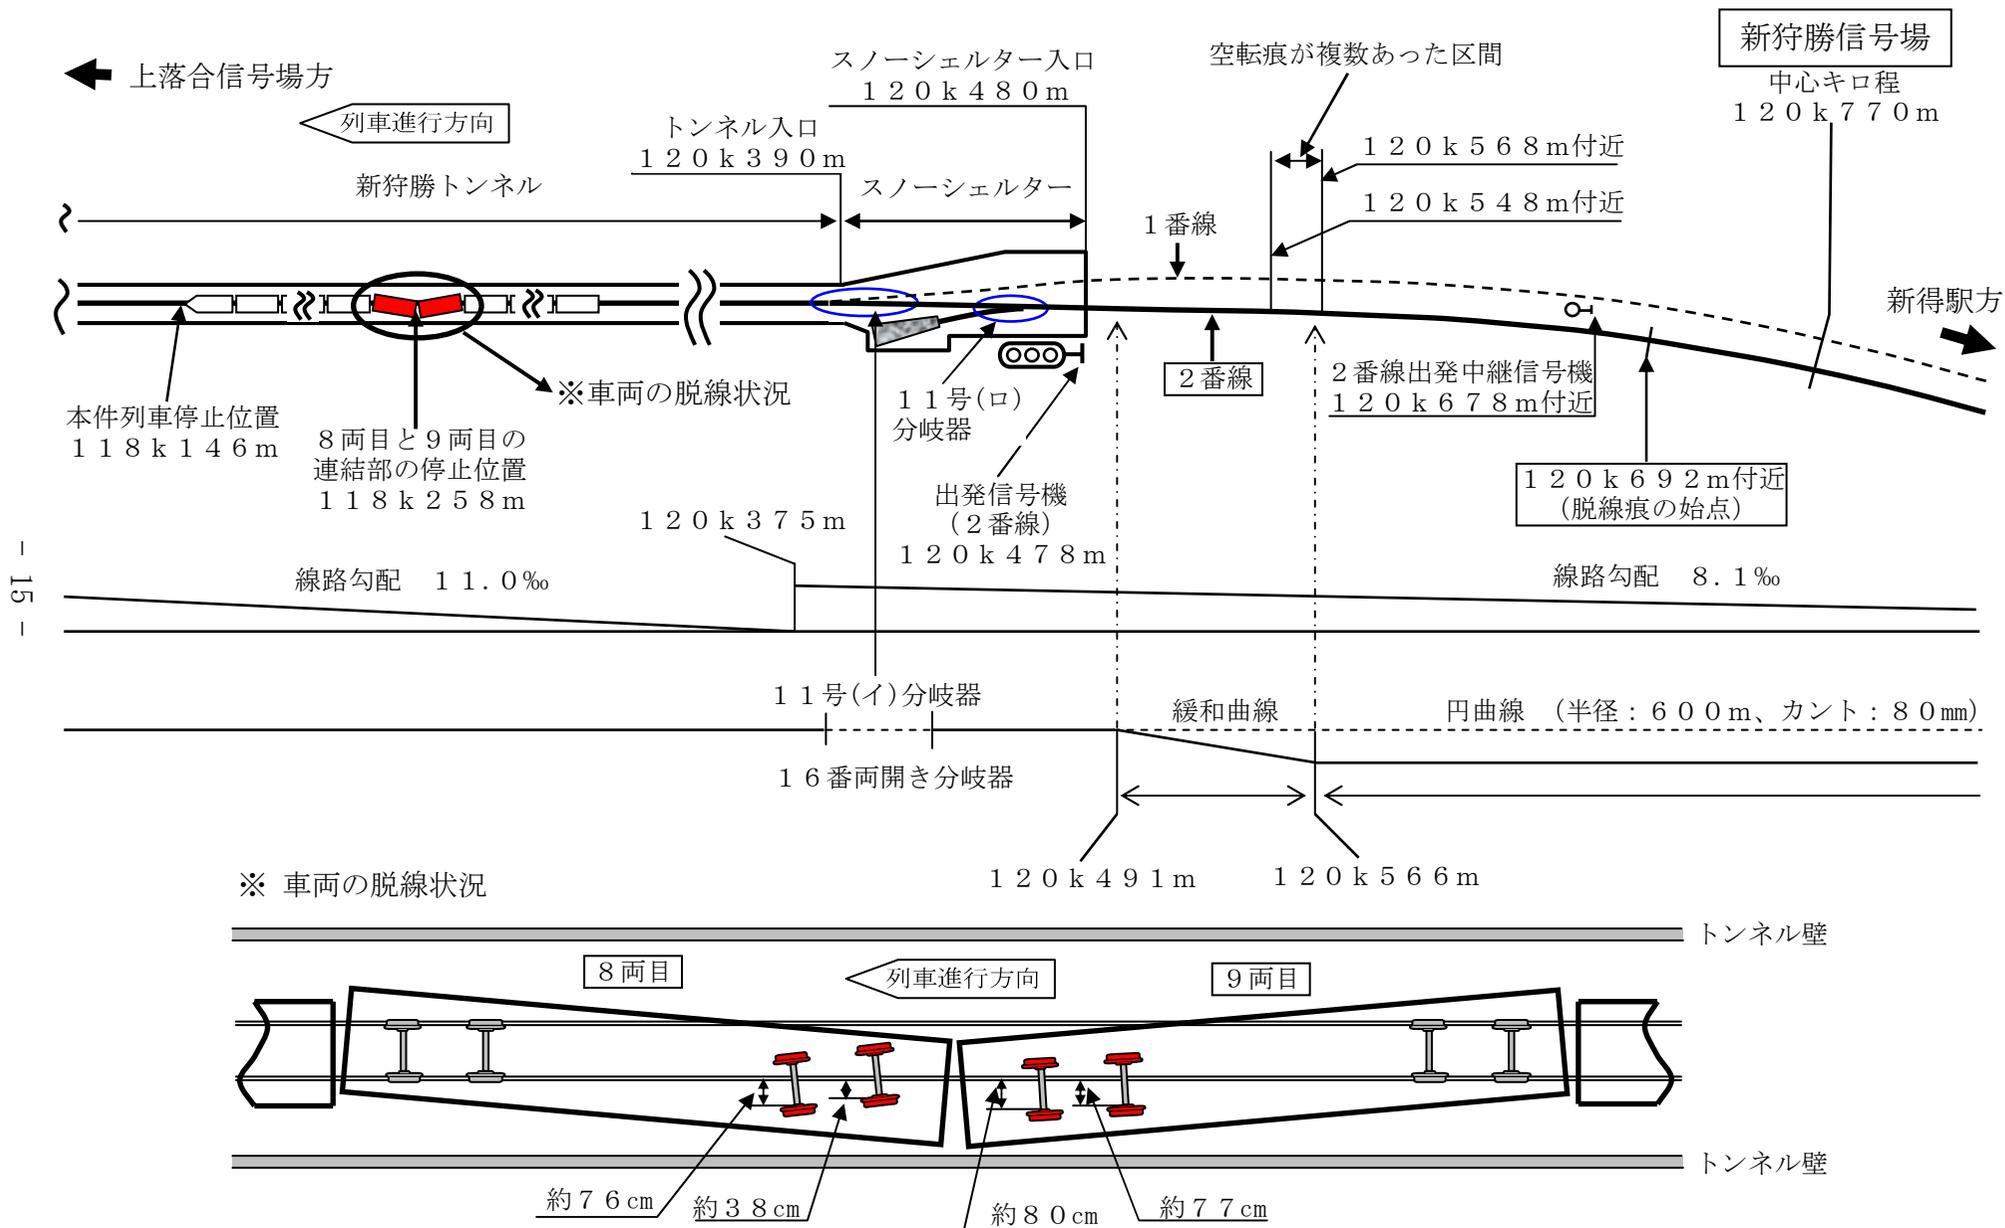
付図3 事故現場略図

その後、スノーシェルターの手前で本件列車が通過するのを待っていると、5両目か6両目ぐらいの貨車が通過する時に「ガタンガタンガタン」というような音が聞こえたので、変だと思い、スノーシェルターの手前にある沿線電話で輸送指令に連絡した。その後、スノーシェルター内にある転てつ機や、トングレールが損傷しているのを発見したので、その旨第二報として輸送指令に連絡した。

- (1) 11号(イ)分岐器(16番分岐器)の転てつ機等の損傷
- (2) 11号(ロ)分岐器(8番分岐器)の乗り越しレール等の損傷
- (3) まくら木、レール締結装置等の損傷
- (4) 新狩勝トンネル内のATS地上子、トンネル入口左側及び入口付近の左側壁、電線等の損傷

- (1) 新狩勝信号場2番線は、進行方向に向かって、8.1‰の上り勾配であり、半径600 mの左曲線になっている。その曲線のカント⁴量は80 mmである。
また、新狩勝トンネルは、直線で、11.0‰の上り勾配である。
なお、新狩勝トンネル入口付近の標高は約400 mである。
- (2) 本件列車の先頭の停止位置は118 k 146 m付近であり、脱線した8両目と9両目の連結部の停止位置は118 k 258 m付近であった。
脱線した8両目後台車第1軸は約76 cm、第2軸は約38 cm、また、9両目前台車第1軸は約80 cm、第2軸は約77 cm、それぞれ左に脱線していた。
なお、2番線の出発信号機の位置は120 k 478 m付近である。
- (3) 120 k 692 m付近の左レール外側のレール締結装置付近の雪上に車輪によるものと見られる痕跡（以下「脱線痕」という。）があり、その箇所を除雪したところ、レール締結装置のボルト頭部及びまくら木上に脱線痕があった。
また、120 k 692 m付近から脱線した車両の停止位置までの間のまくら木上、レール締結装置、分岐器及びコンクリート道床上に脱線痕が断続的に続いていた。
なお、120 k 692 m前後のレール頭頂面等に脱線痕は発見されなかった。
- (4) トンネル入口手前のスノーシェルター左側の鉄柱（H形鋼）、トンネル入口左側及びトンネルの左側壁に車体が接触したものと見られる痕跡があった。
- (5) 120 k 548 m付近から120 k 568 m付近までの間のレール頭頂面に本件列車の機関車の車輪が空転したことによるものと見られる痕跡（以下「空

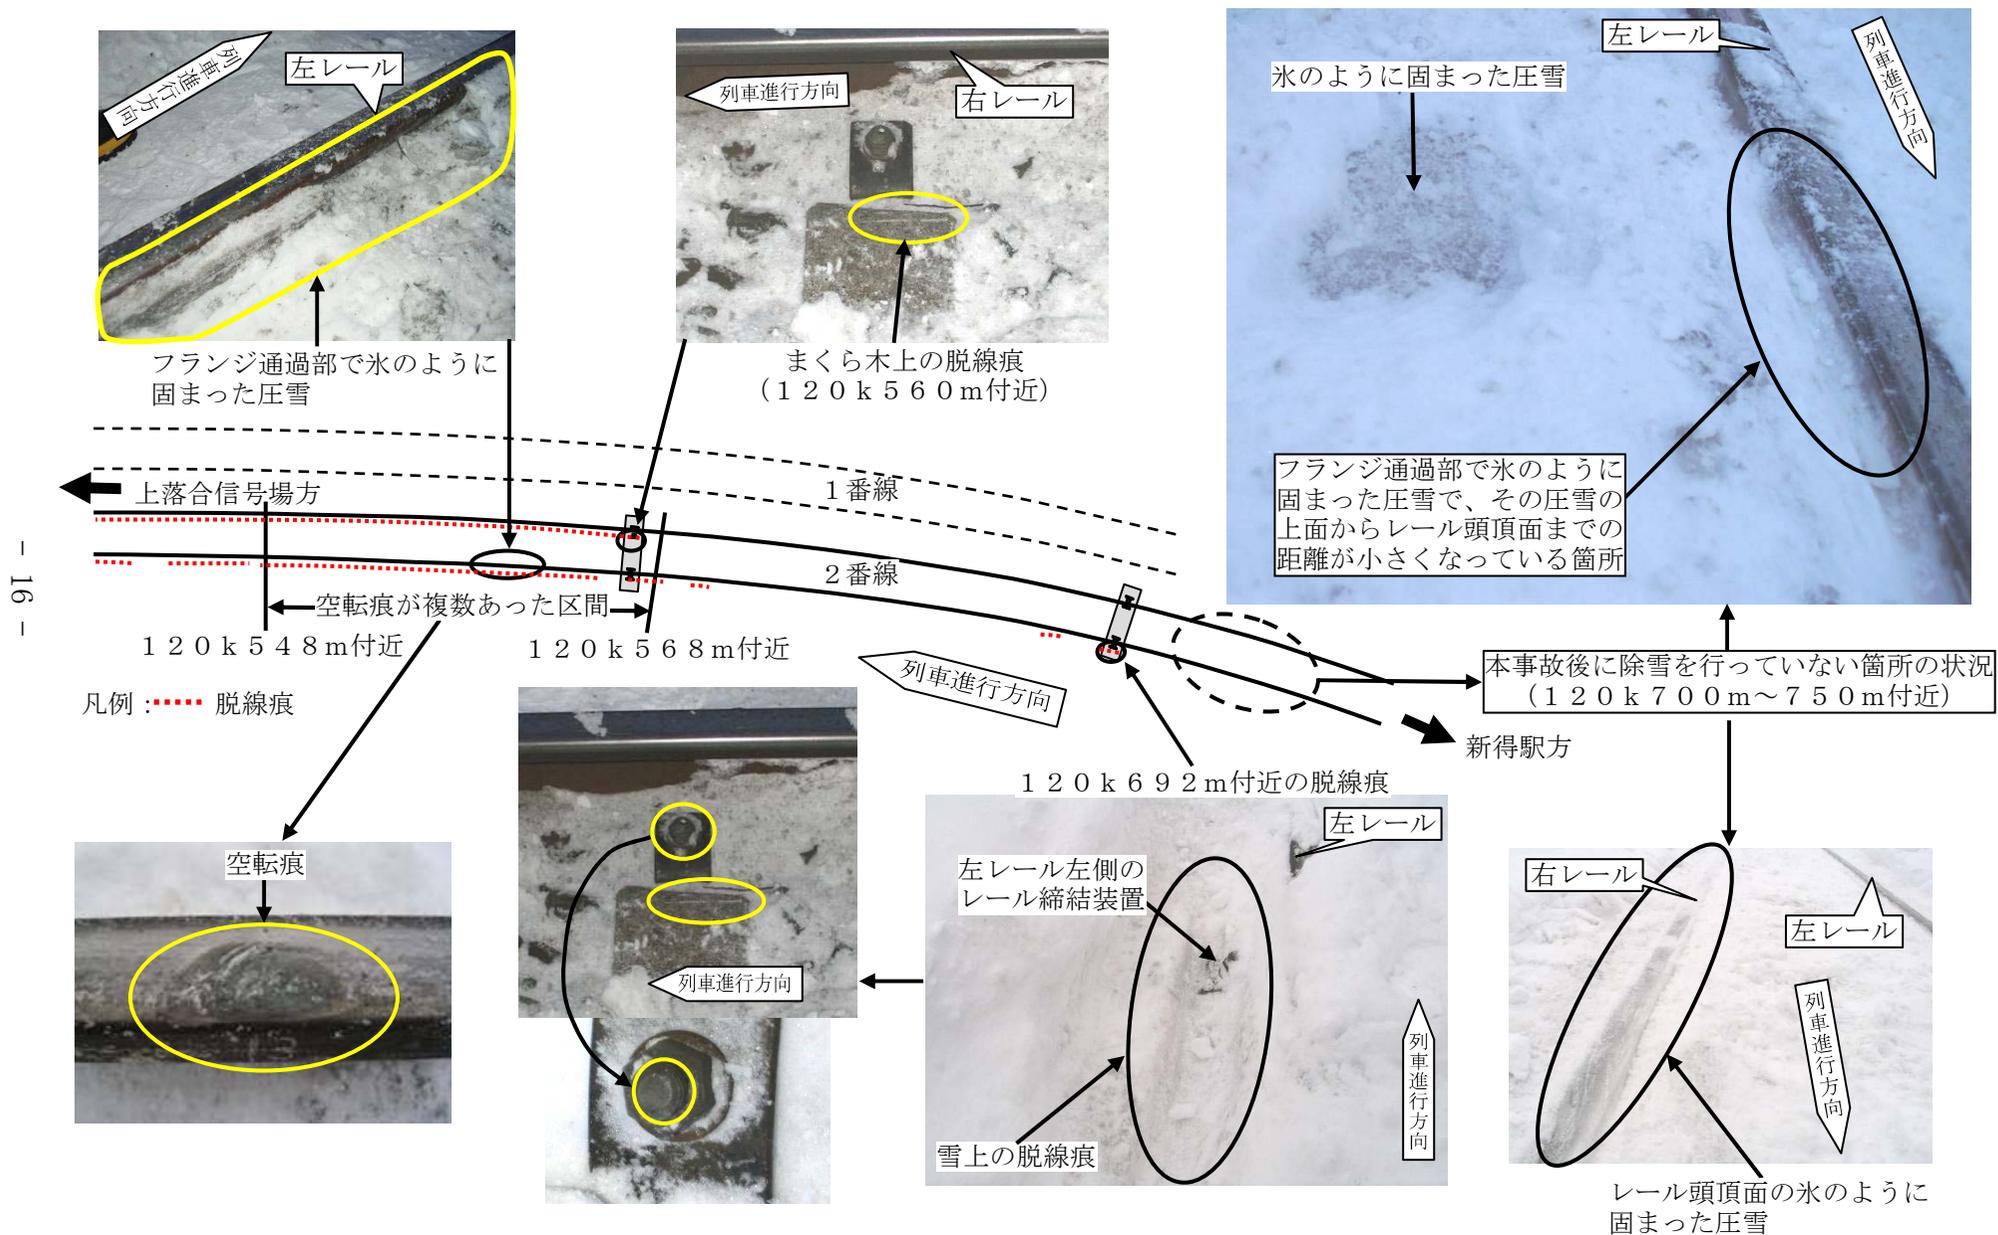
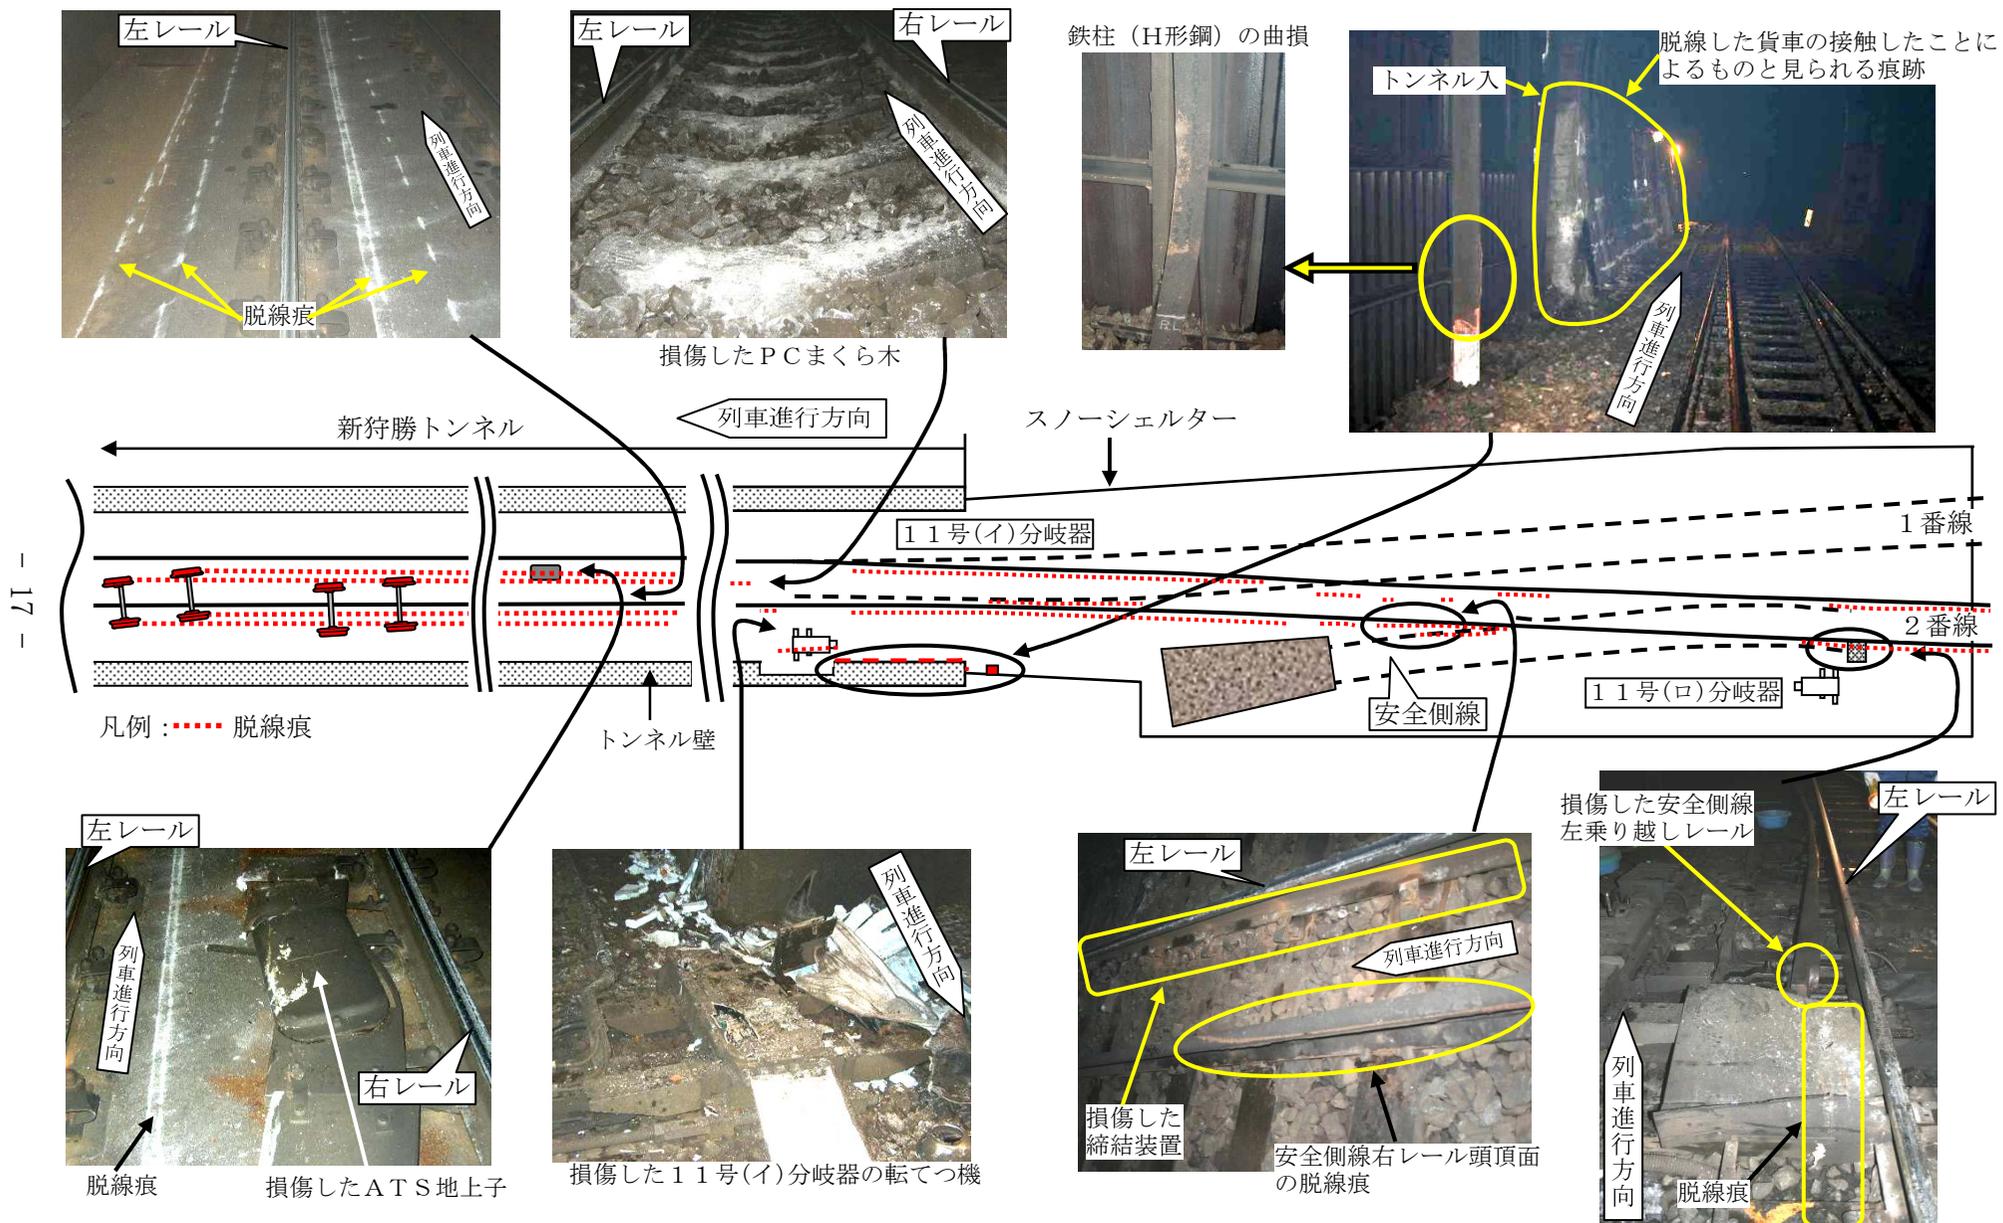
付図4 脱線による主な痕跡等略図 (1 / 2)

(1) 8両目車両 ブレーキ用空気配管の曲損、後台車車輪フランジ先端の偏摩耗、タンク擦傷及びタンク左側の昇降梯子曲損等

(2) 9両目車両 前部デッキ左側、手ブレーキ装置、ブレーキ関係装置等の損傷（付図4及び写真2、3参照）

- (6) 本事故後同社等は脱線痕の調査をするため、左レール頭頂面及び軌間内（スノーシェルター入口付近から120k700m付近までの間）の除雪を行っていた。他方、この除雪が行われていない120k700mから120k750m付近までの間の左レール頭部内側の車輪のフランジが通過する部分（以下「フランジ通過部」という。）に氷のように固まった圧雪ができており、その圧雪の上面とレール頭頂面との高低差が小さくなっている箇所があった。また、軌間内に圧雪があり、その一部に凍っている箇所があった。

なお、上述の区間の右レール頭頂面には、氷のように固まった圧雪があった。（付図3、4及び写真1、2参照）

また、2.1.0(3)に記述したように、脱線痕が120k692m付近から始まり、8両目と9両目の停止位置まで続いていたことから、本件列車は120k692m前後で脱線したものと考えられる。

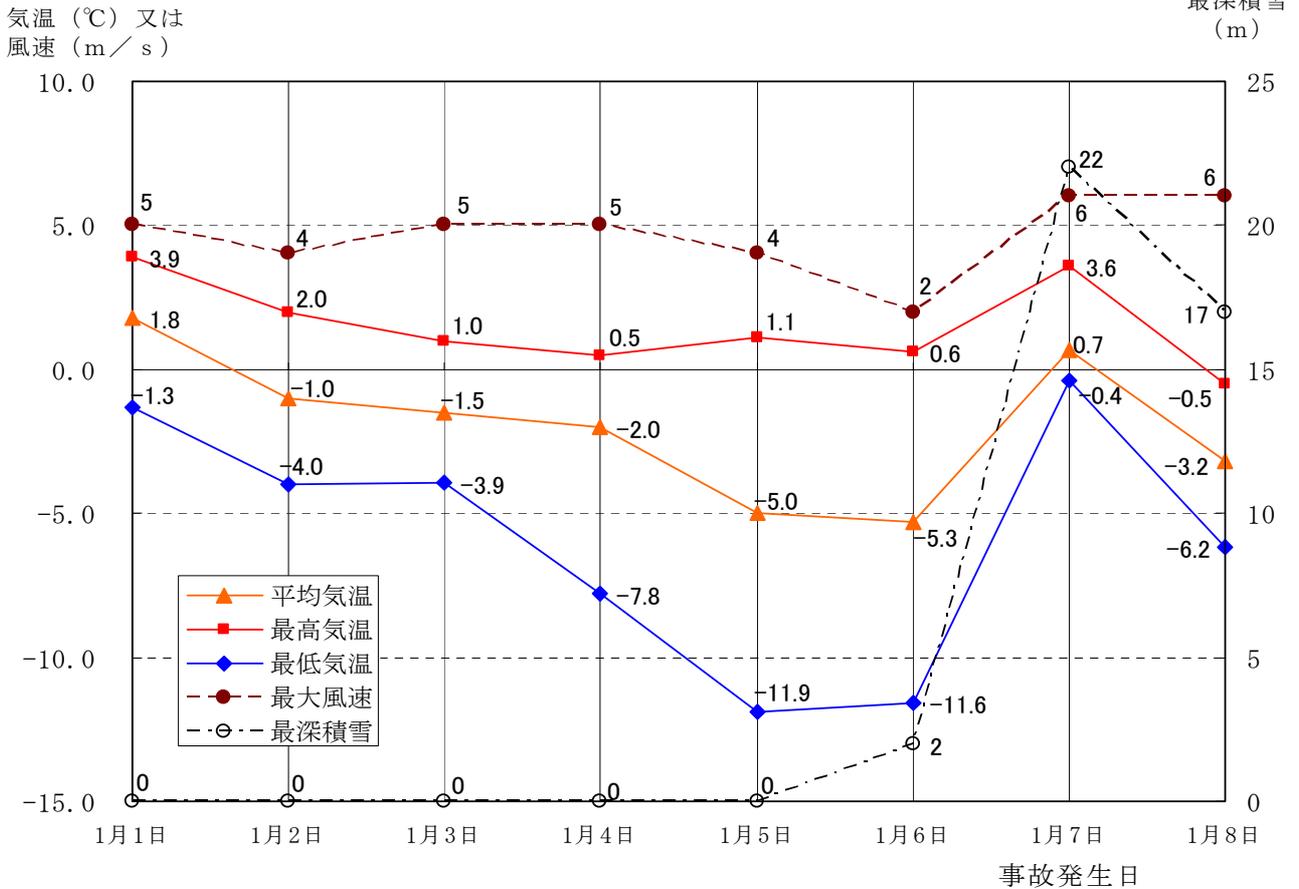
付図5 気温、風速及び最深積雪の推移

- (1) 本事故発生前の21時の気象状況は、気温は0.5℃、風向は北西、風速は5 m/s、降雪は2 cm及び積雪の深さは17 cmであった。
- (2) 事故当日の気温については、1時から22時までは、0.1℃から3.3℃で推移していた。また、平均気温は0.7℃、最高気温は3.6℃（9時50分）、最低気温は-0.4℃であった。
- (3) 積雪の深さについては、本事故前日（1月6日）の1時から22時までは0 cmであり、同日の23時から増加し始め、本事故当日の6時に22 cmになり、その後は増減して、21時に17 cmになった。

氷のように固まった圧雪ができたことについては、2.9及び2.10(1)に記述したことから、新得地域気象観測所の事故当日の最高気温が3.6℃、事故発生時には0.5℃であったが、新狩勝信号場は、同観測所より標高が約200m高い山間部に位置していることから、気温は、日中には0℃を越えたが、本事故発生時ごろには氷点下であったものと考えられ、線路上に積った雪は、湿り気があり固まりやすく、また、気温の低下とともに凍りやすい状態だったものと考えられる。

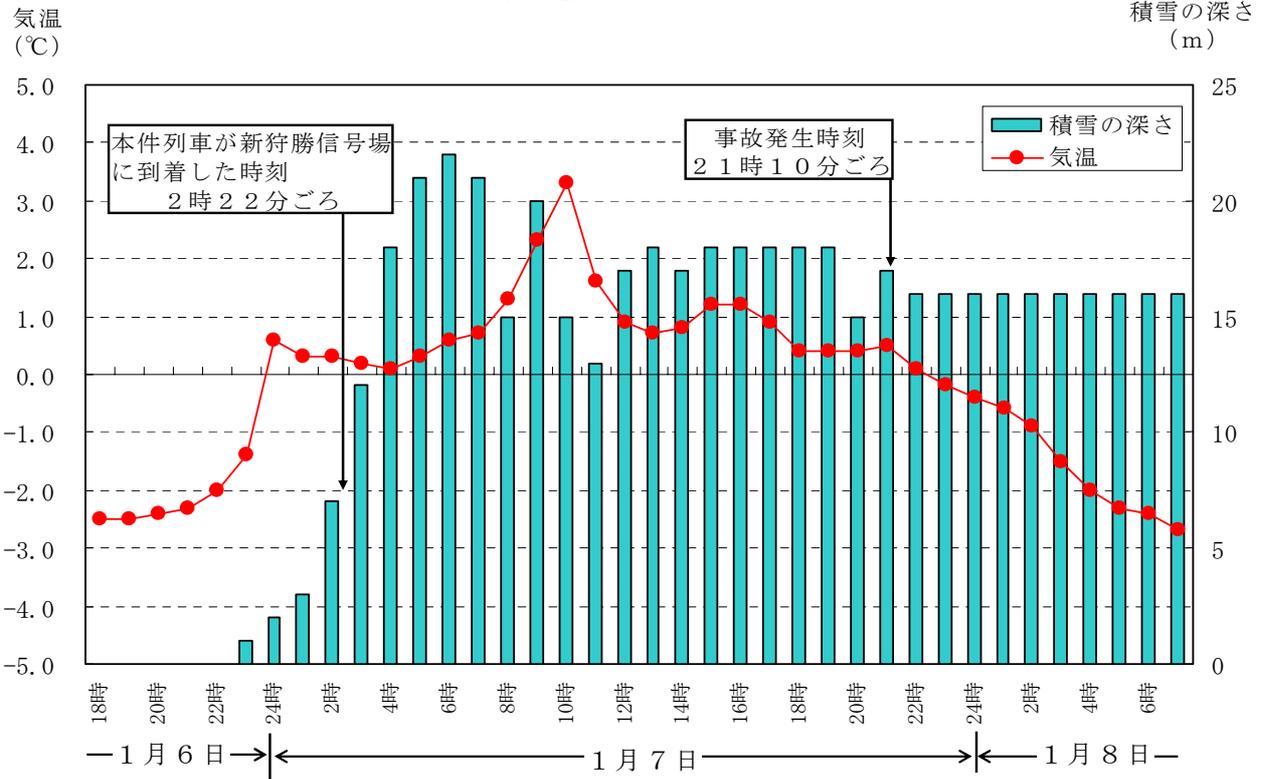
付図6 気温及び積雪の深さの推移

フランジ通過部に氷のように固まった圧雪ができたことについては、2.1.1に記述したように、本件列車が到着する前の約30分間に、先々行列車が出発し、また、先行列車が通過していたこと、及び本件列車が新狩勝信号場に到着したころの気象は、2.9に記述したように、積雪が増加し始めたころであることから、本件列車が停止中に、左レール付近に吹きだまった固まりやすい積雪を、2.1.2(1)及び(2)に記述した本件運転士及び前運転士の口述にあるように、18時45分ごろ及び21時05分ごろに本件列車を出発させようとして僅少の移動を繰り返して行った際に、車輪で踏み固めたことによるものと考えられる。

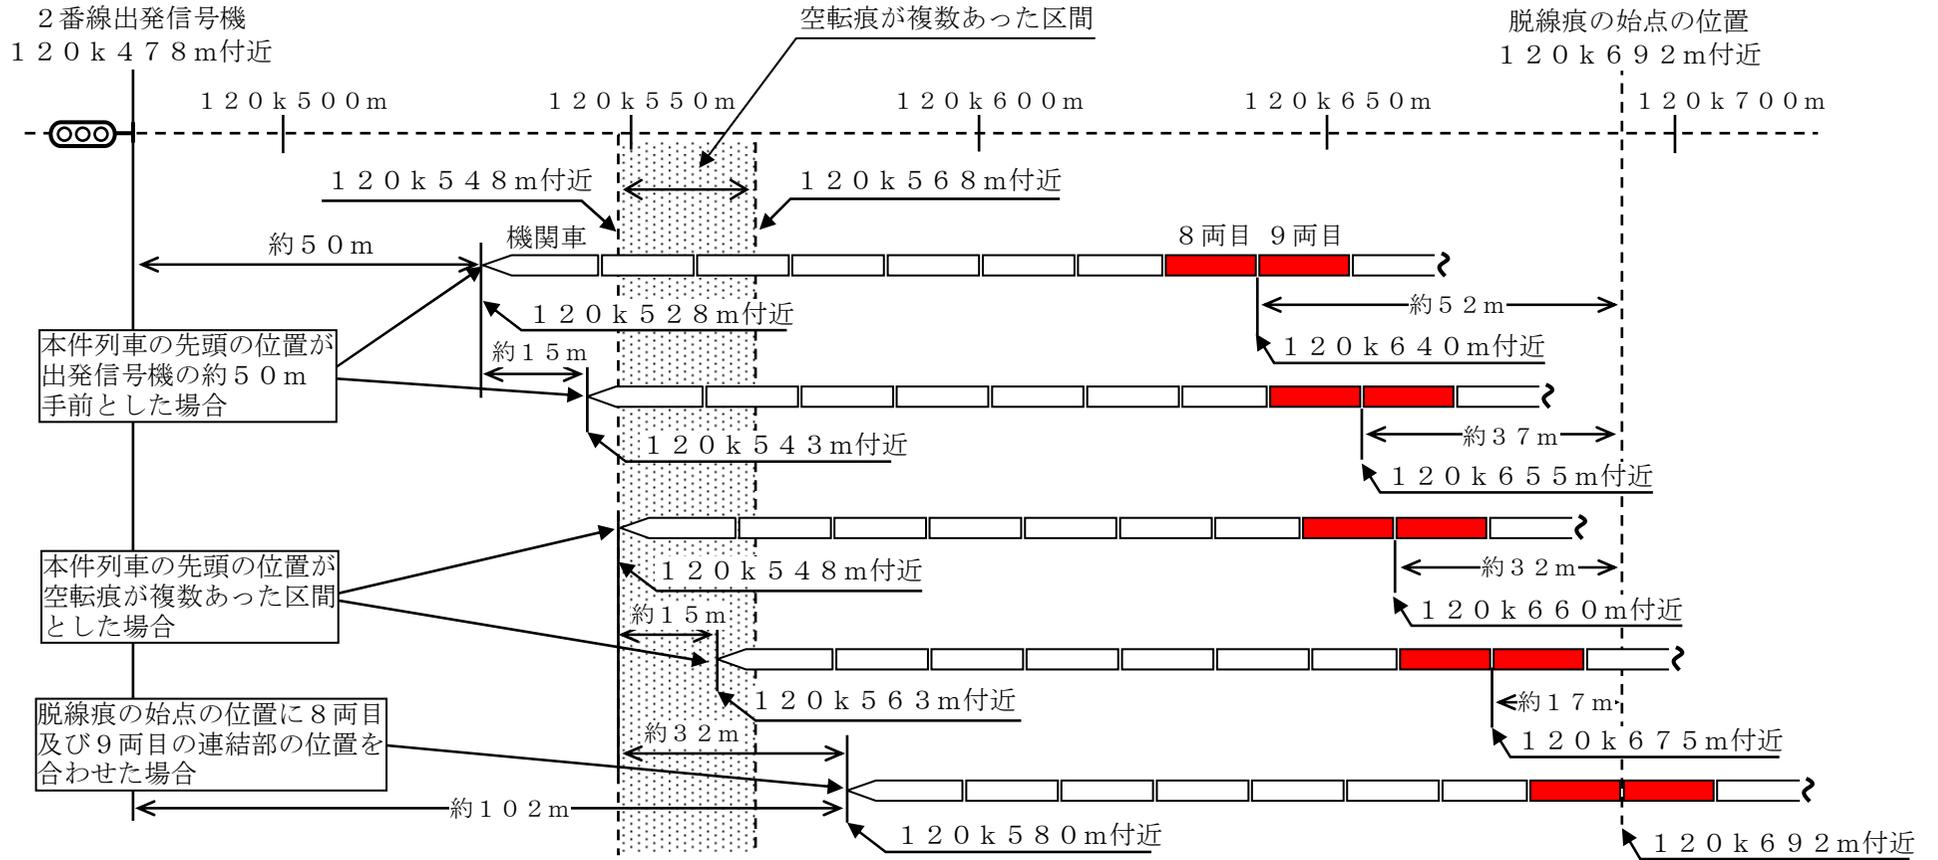
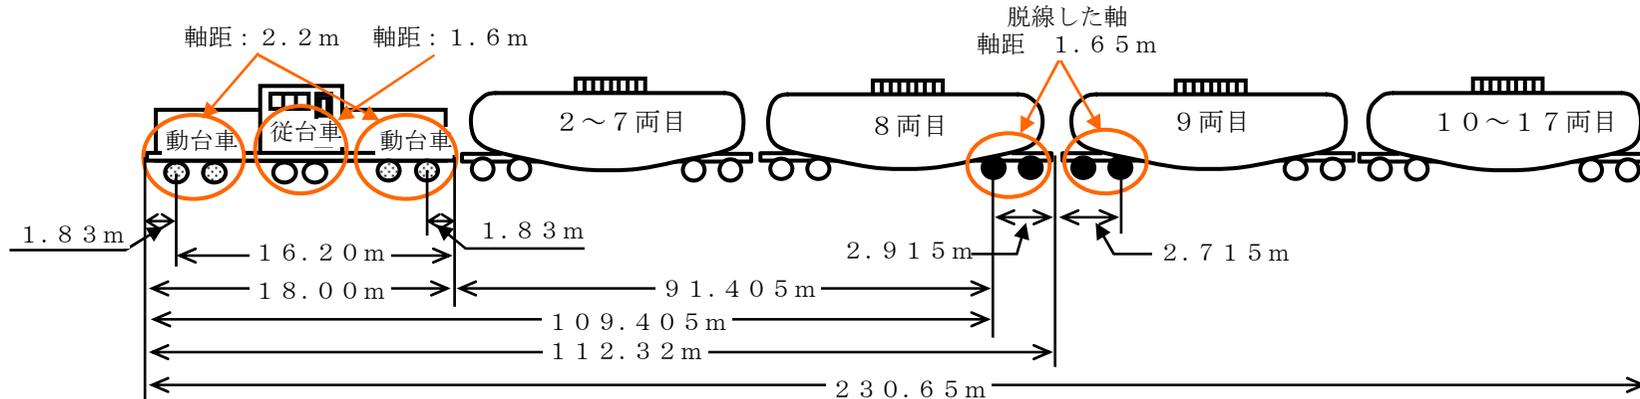
付図7 本件列車の停止位置検討略図

このことから、仮に脱線した8両目と9両目との連結部の位置を脱線痕の始点である120k692m付近とすると、このときの本件列車の先頭の位置は120k580m付近と試算される。一方、本件列車の先頭が空転痕の複数あった区間の前端である120k548m付近にあったとすると、本件列車の先頭は約32m後退していることになるので、これは、2.1.2に記述した本件運転士等が口述している本件列車の停止位置及び2.1.2(1)に記述した本件運転士が口述している後退距離の10～15mと相違する。（付図7参照）

距離が相違することについては、2.1.2に記述した本件運転士等の口述から、新狩勝信号場は、風が強く、地吹雪により視界があまり良くなかったものと考えられること等から、本件運転士等が目測した距離に誤差が生じていた可能性が考えられる。

以上のことから、本件列車は、空転痕が複数あった区間に機関車が停止しており、その位置で僅少の移動を行い、また、本件運転士が行った5～6回目の僅少の移動で30m程度、あるいは、それ以上の距離を後退していたものと考えられる。

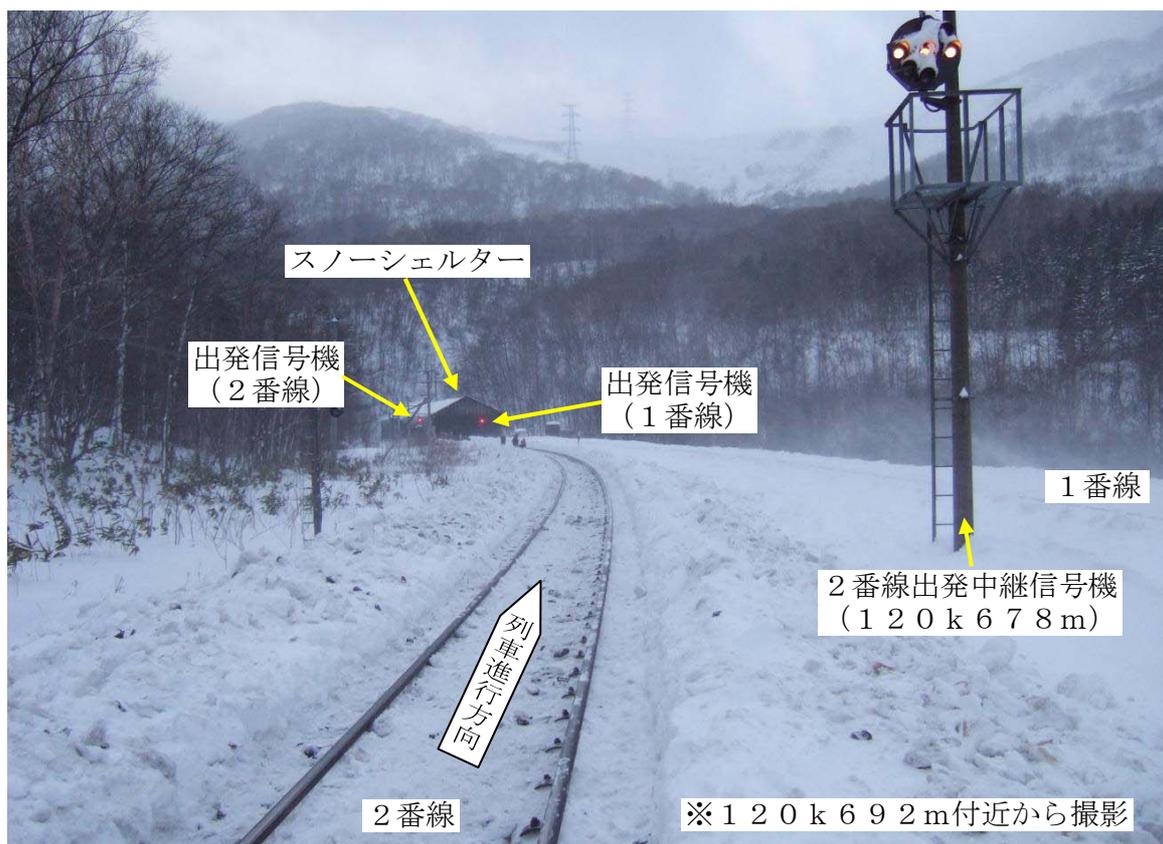
写真1 事故現場の状況

2.10(6)に記述したように、左レール頭部内側のフランジ通過部にできた氷のように固まった圧雪により、その圧雪の上面とレール頭頂面との高低差が小さくなっている箇所があったことから、本件列車が僅少の移動を行っていた新狩勝信号場2番線の左レール頭部内側のフランジ通過部にも事故当時はこれと同様な箇所があったものと考えられる。

本事故は、左レール頭部内側のフランジ通過部に氷のように固まった圧雪により、その圧雪の上面とレール頭頂面との高低差が小さくなっている箇所があったため、その箇所から、本件列車が僅少の移動を行っている際、あるいは、出発した際に、車輪のフランジが左レールに乗り上がり、本件列車が脱線したことによるものと考えられる。

車輪のフランジ通過部に圧雪ができていたのは、本件列車の停止中に、地吹雪で左レール付近に吹きだまった積雪を、本件列車が僅少の移動を繰り返して行ううちに、車輪により踏み固めたことによるものと考えられる。

本事故後、同社では、降積雪時において列車抑止となった場合、列車の起動が困難と想定されるときは、列車の抑止解除の要請や除雪の要請を行うこととした。また、機関車の車輪が空転するなどして起動できない時に、僅少の移動などで列車を動かすと、雪に乗り上げて脱線する等のおそれがあるので、指示があるまで列車を動かさないことや、起動できない場合は、除雪又は救援列車の要請を行う等の取扱いを行うこととした。

また、J R北海道では、本事故において、貨物列車が長時間の抑止により機関車の車輪が空転して起動できなかつたことから、1日30～60cmの積雪又は毎時5cm以上の積雪が4時間以上続く場合等において、占冠駅～新得駅間で列車が長時間抑止となることが予想されるときに、同区間に列車を一時的に運行させないで、除雪を行い、運行に支障がないことを確認してから運転を再開することとした。

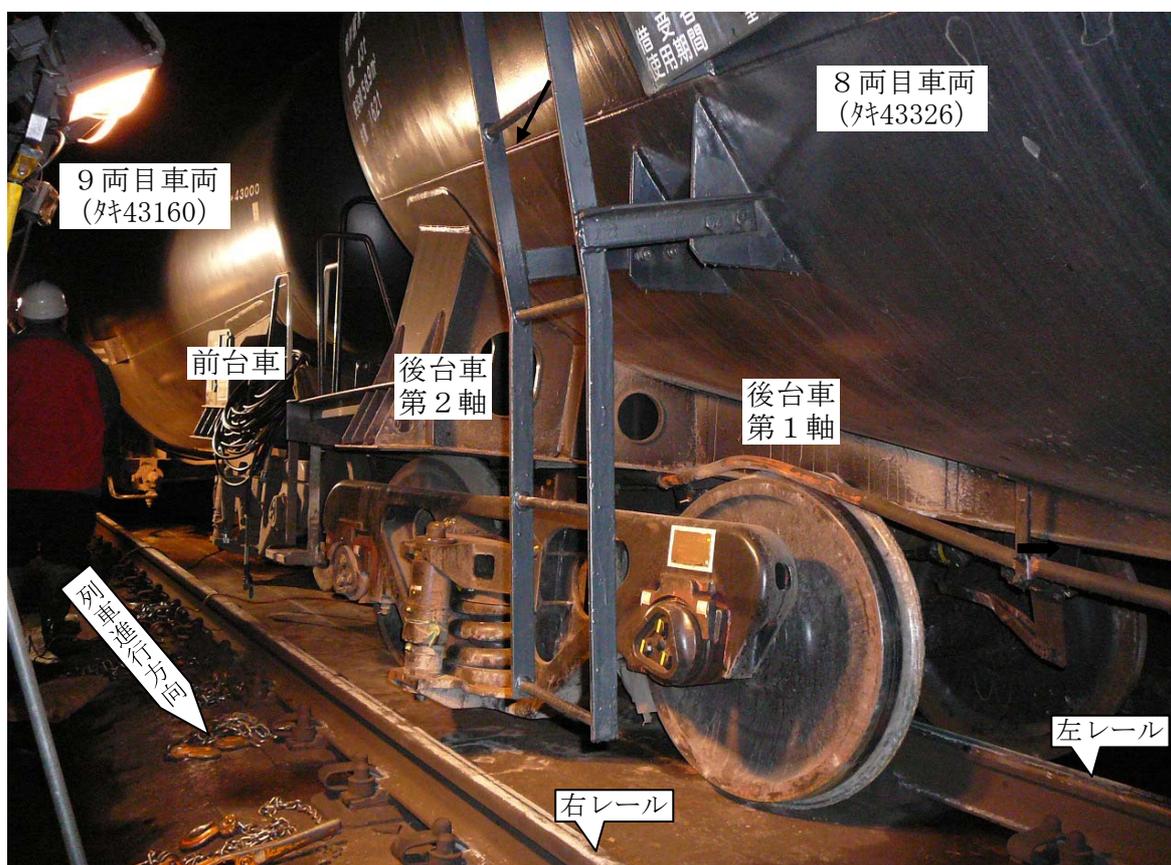
写真2 脱線した車両の状況

脱線の発生については、2.1.2(1)に記述した本件運転士の口述から、本件列車が僅少の移動を行っている際、あるいは、出発した際に、左レール頭部内側のフランジ通過部に上述の状態となっている箇所があったため、その箇所から左車輪のフランジが左レールに乗り上がり、本件列車は左へ脱線したものと考えられる。

曲線でカントがあるので、低速走行時には、重力により内軌側の左車輪に左方向に作用する横圧が発生する可能性があることや、貨車は空車で輪重が2 t程度と比較的に軽かったことが、フランジ通過部の氷のように固まった圧雪とあいまって、左車輪のフランジは左レールに乗り上がりやすい状態だったものと考えられる。
