# 鐵道事故調查報告書

III 九州旅客鐵道株式会社 日豊線加治木駅構内 列車火災事故

### Ⅲ 九州旅客鉄道株式会社日豊線列車火災事故

事故種類：列車火災事故

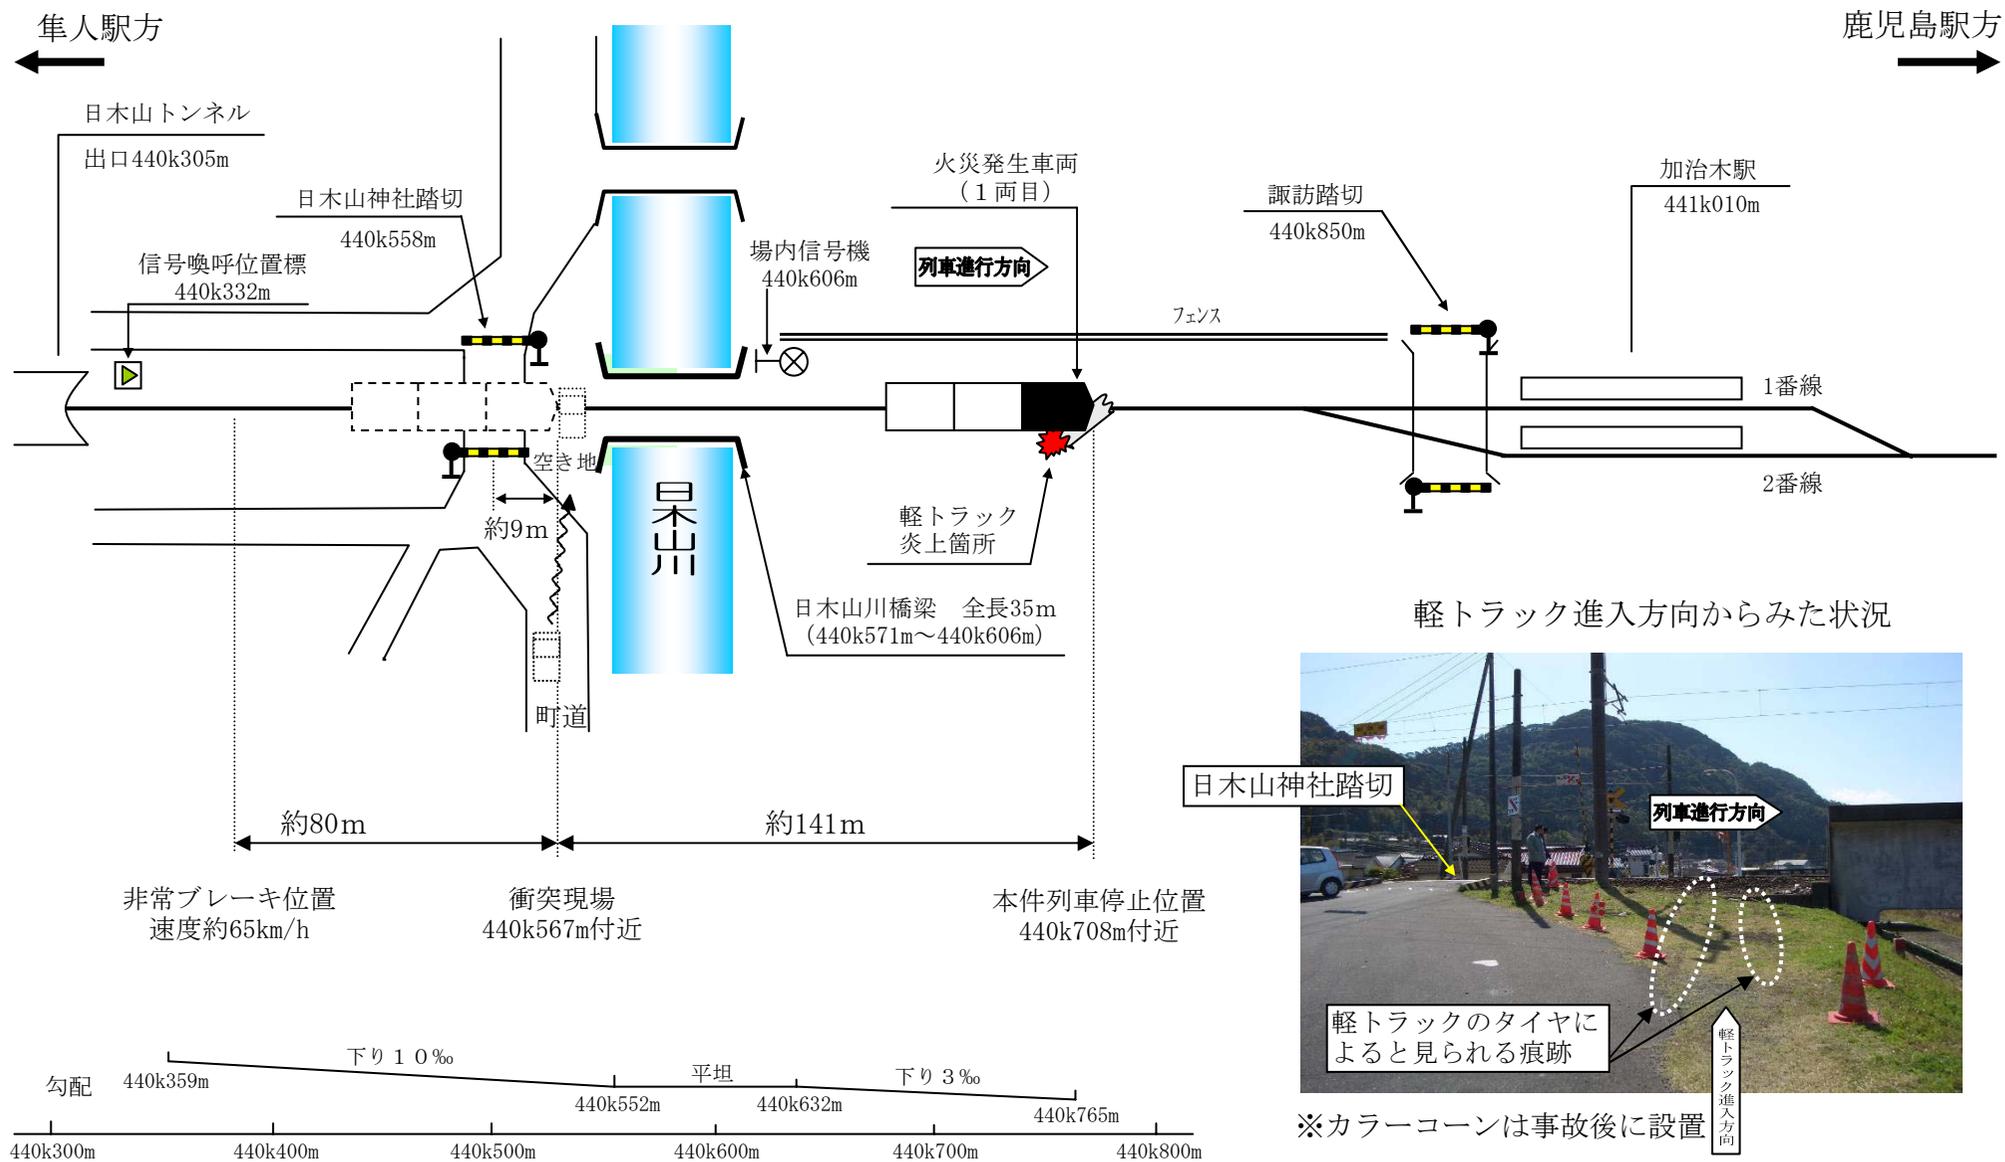
付図3 事故現場略図

- (1) 本件列車は、1両目先頭位置が衝突現場から約141m行き過ぎて440k708m付近で停止した。
- (2) 衝突現場（440k567m付近）右側の空き地に、軽トラックのタイヤによると見られる痕跡があった。また、衝突現場の線路右側の道床に、軽トラックの後輪が空転したことによると見られる痕跡があった。
- (3) 衝突現場の左右には、進入防止用の柵等は設置されていなかった。
- (4) 同社によると、事故前に衝突現場を通過した上り列車（加治木駅発18時26分）の運転士は、線路上に障害物等は認めていなかった。

2.1(3)の運転者の口述及び2.8(2)で記述したように、軽トラックは、踏切方向から直進してきた自動車を避けて、進行方向右側の空き地に入った可能性が考えられ、その際、運転操作を誤り、そのまま真っ直ぐ走行したことにより、衝突現場右側の空き地から線路内に進入したものと考えられる。

2.8(3)で記述したように、衝突現場右側には、進入防止用の柵等も設置されていなかったことから、線路内に進入できたものと考えられる。

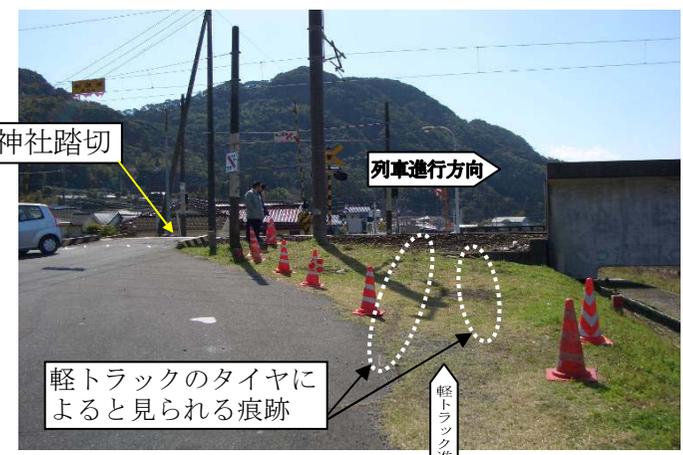
軽トラック進入方向からみた状況

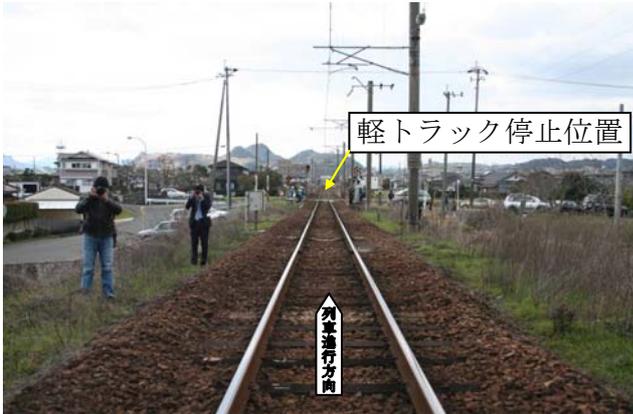
軽トラックの発見が約80m手前であったことについては、停車駅進入時であることから、信号機の現示確認及び信号喚呼を行い、減速操作及び速度計の確認を行う等、運転操作上の確認事項があったこと、また、薄暗い状況下で視認性が低かったためによるものと考えられる。

列車側から見た見通し状況

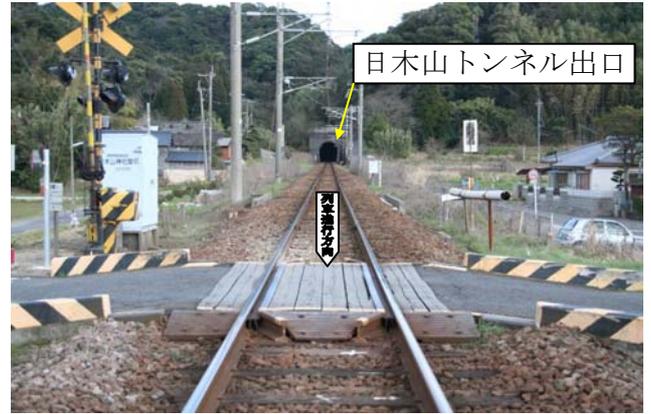
線路内に停止中の軽トラック側から見た見通し状況

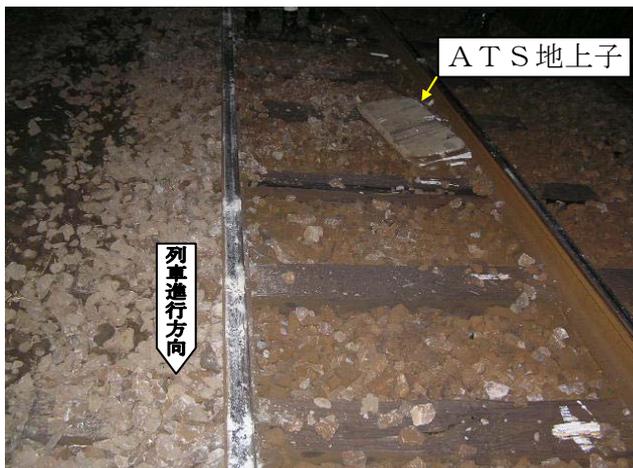
## 写真2 鉄道施設の損傷状況

レール締結装置、ATS地上子及びレールボンド等が損傷した。

ATS地上子の損傷状況

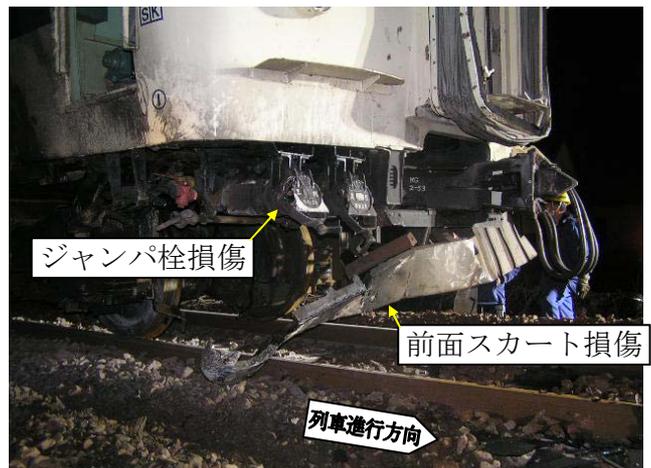
## 写真3 車両の損傷状況

1両目の空気ばね、床下配線及び車体右側面の外板等が焼損し、窓ガラス等が破損、前面スカート及びジャンパ栓等が損傷した。2両目及び3両目に損傷等はなかった。

1両目（先頭部）の損傷状況

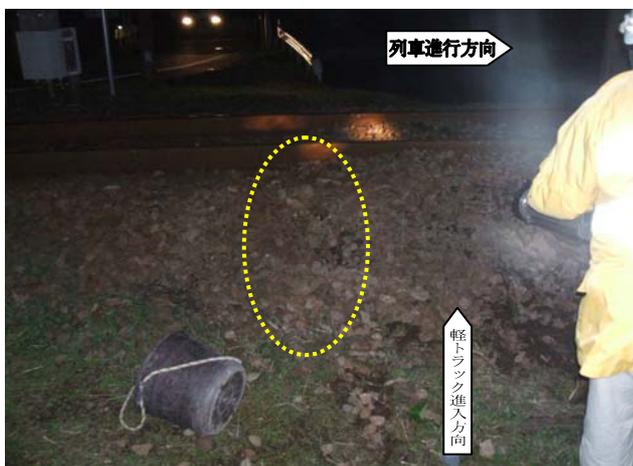
## 写真4 線路右側道床の痕跡

軽トラックの後輪によると見られる痕跡

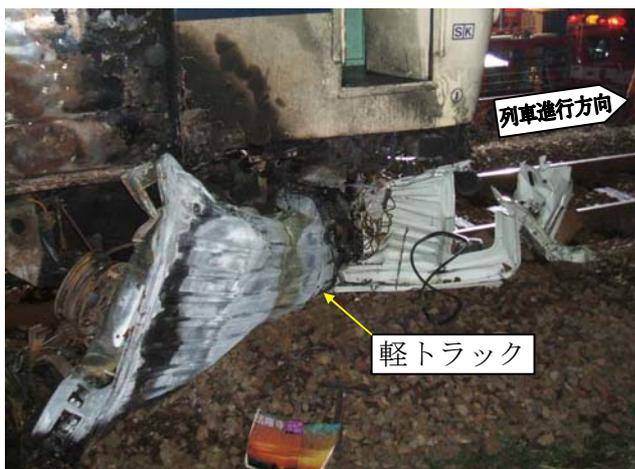
軽トラックは大破し、小倉駅起点440k567m付近（以下「小倉駅起点」は省略。）の衝突現場から約141m前方（440k708m付近）で炎上し、荷台後部下の燃料タンクを本件列車1両目前台車付近右側に近接させた状態で焼損した。

2.4で記述したように、軽トラックは本件列車と衝突した後、本件列車1両目前台車付近右側に燃料タンクを列車に近接させた状態で、燃料タンクから漏れた燃料が炎上したため、本件列車の車体外板及び空気ばね等が焼損したものと推定される。

大破した軽トラック

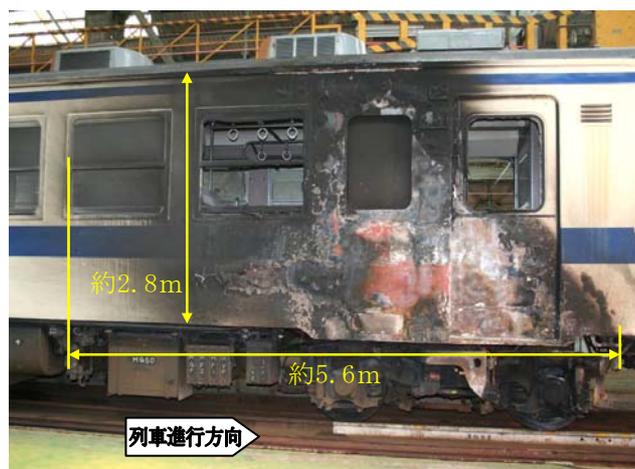
軽トラックが炎上した前台車の右側上部の旅客用乗降口引き戸と戸袋付近を中心として、車体外板（鋼板）表面が車両の前後方向に約5.6m、高さ方向に約2.8mの範囲で焼損するとともに、すすで汚損していた。

そのうち車体外板の一部は塗装が焼損し、鋼板が露出していた。

車体の焼損状況

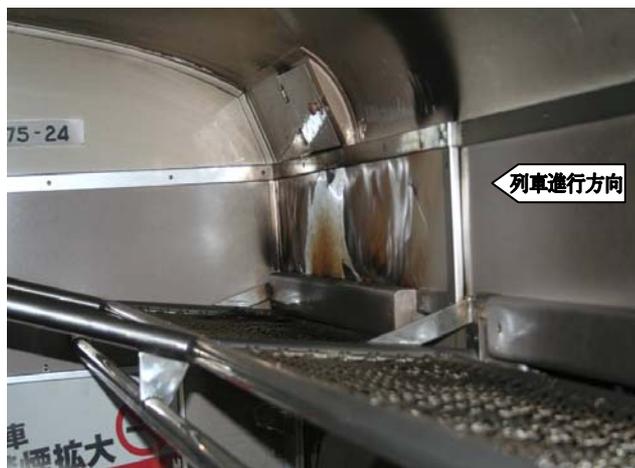
戸袋内側窓枠及び内側窓上部の内張板表面が焼損した。

2.3.3(5)で記述したように、戸袋外板が破損しており、また、2.3.3(3)で記述したように、床下には客室に達するようなき裂や隙間等がなかったことから、戸袋外板部

分から火炎が入ったことによって、戸袋内側窓枠及び内張板表面が焼損したものと考えられる。

車内の内張板（右側面上部）の焼損状況

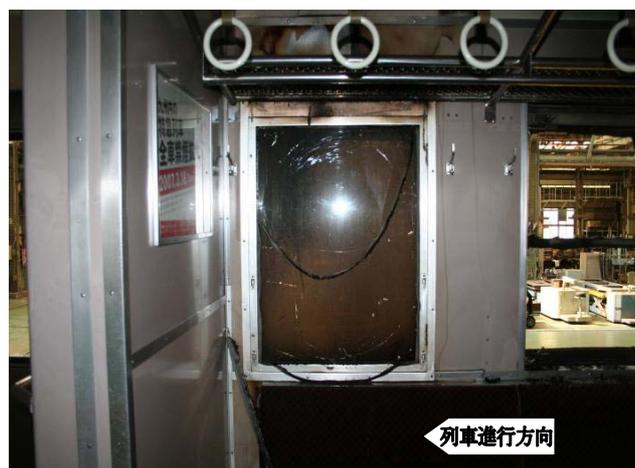
戸袋内側窓の焼損状況

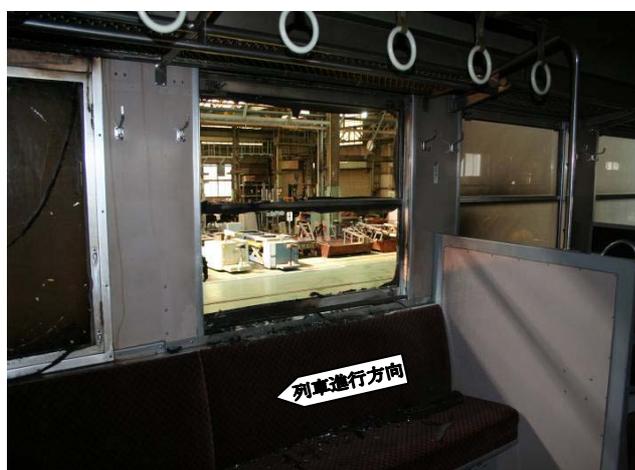
前方右側面の窓ガラス、引き戸ガラス及び戸袋外板が破損していた。

また、2.3.3(5)で記述したように、窓ガラス、引き戸ガラス及び戸袋外板が破損しており、この窓ガラス等から客室内に入った煙等によって、客室天井等にすすが付着したものと考えられる。

窓ガラスの破損状況（室内）

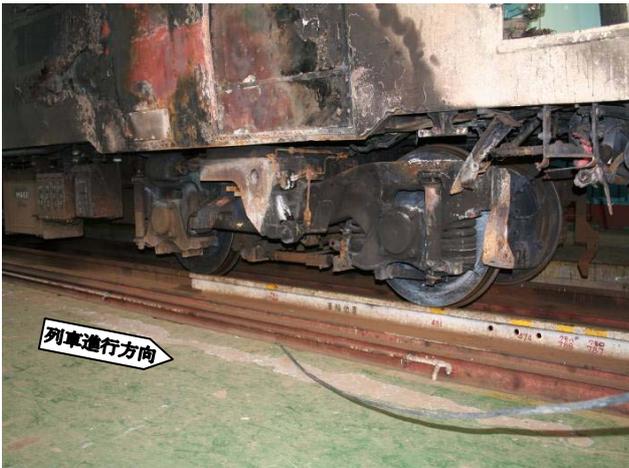
前台車の右側の空気ばね及びオイルダンパ等が焼損した。

前台車枠等の焼損状況

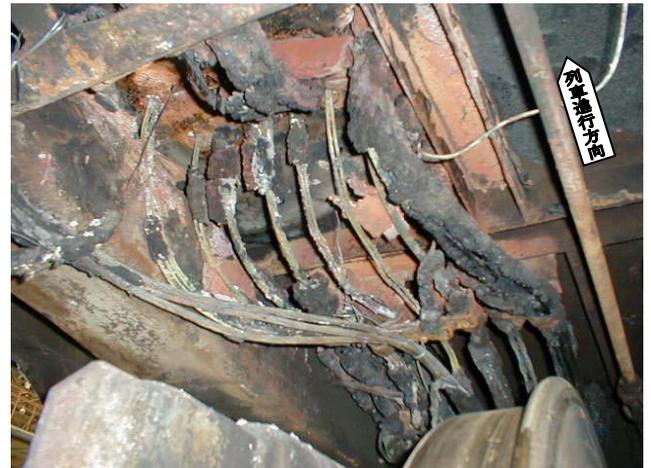
前台車付近右側の床下配線等が焼損した。

また、焼損した箇所付近には、床下から客室に達するようなき裂や隙間等はなく、床下から客室内へ火炎等が通過した形跡は見られなかった。

床下配線の焼損状況

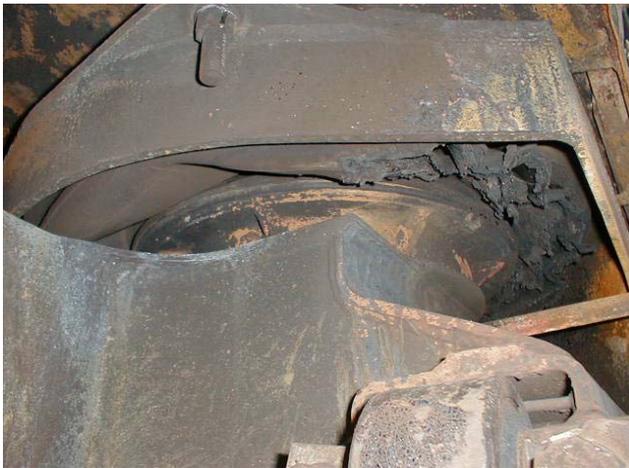
空気ばねの焼損状況
