# 鉄 道 事 故 調 査 報 告 書

I 西日本旅客鉄道株式会社 阪和線東佐野駅～和泉橋本駅間 列車脱線事故

# 鉄道事故調査報告書

発生日時：平成19年7月12日 8時14分ごろ

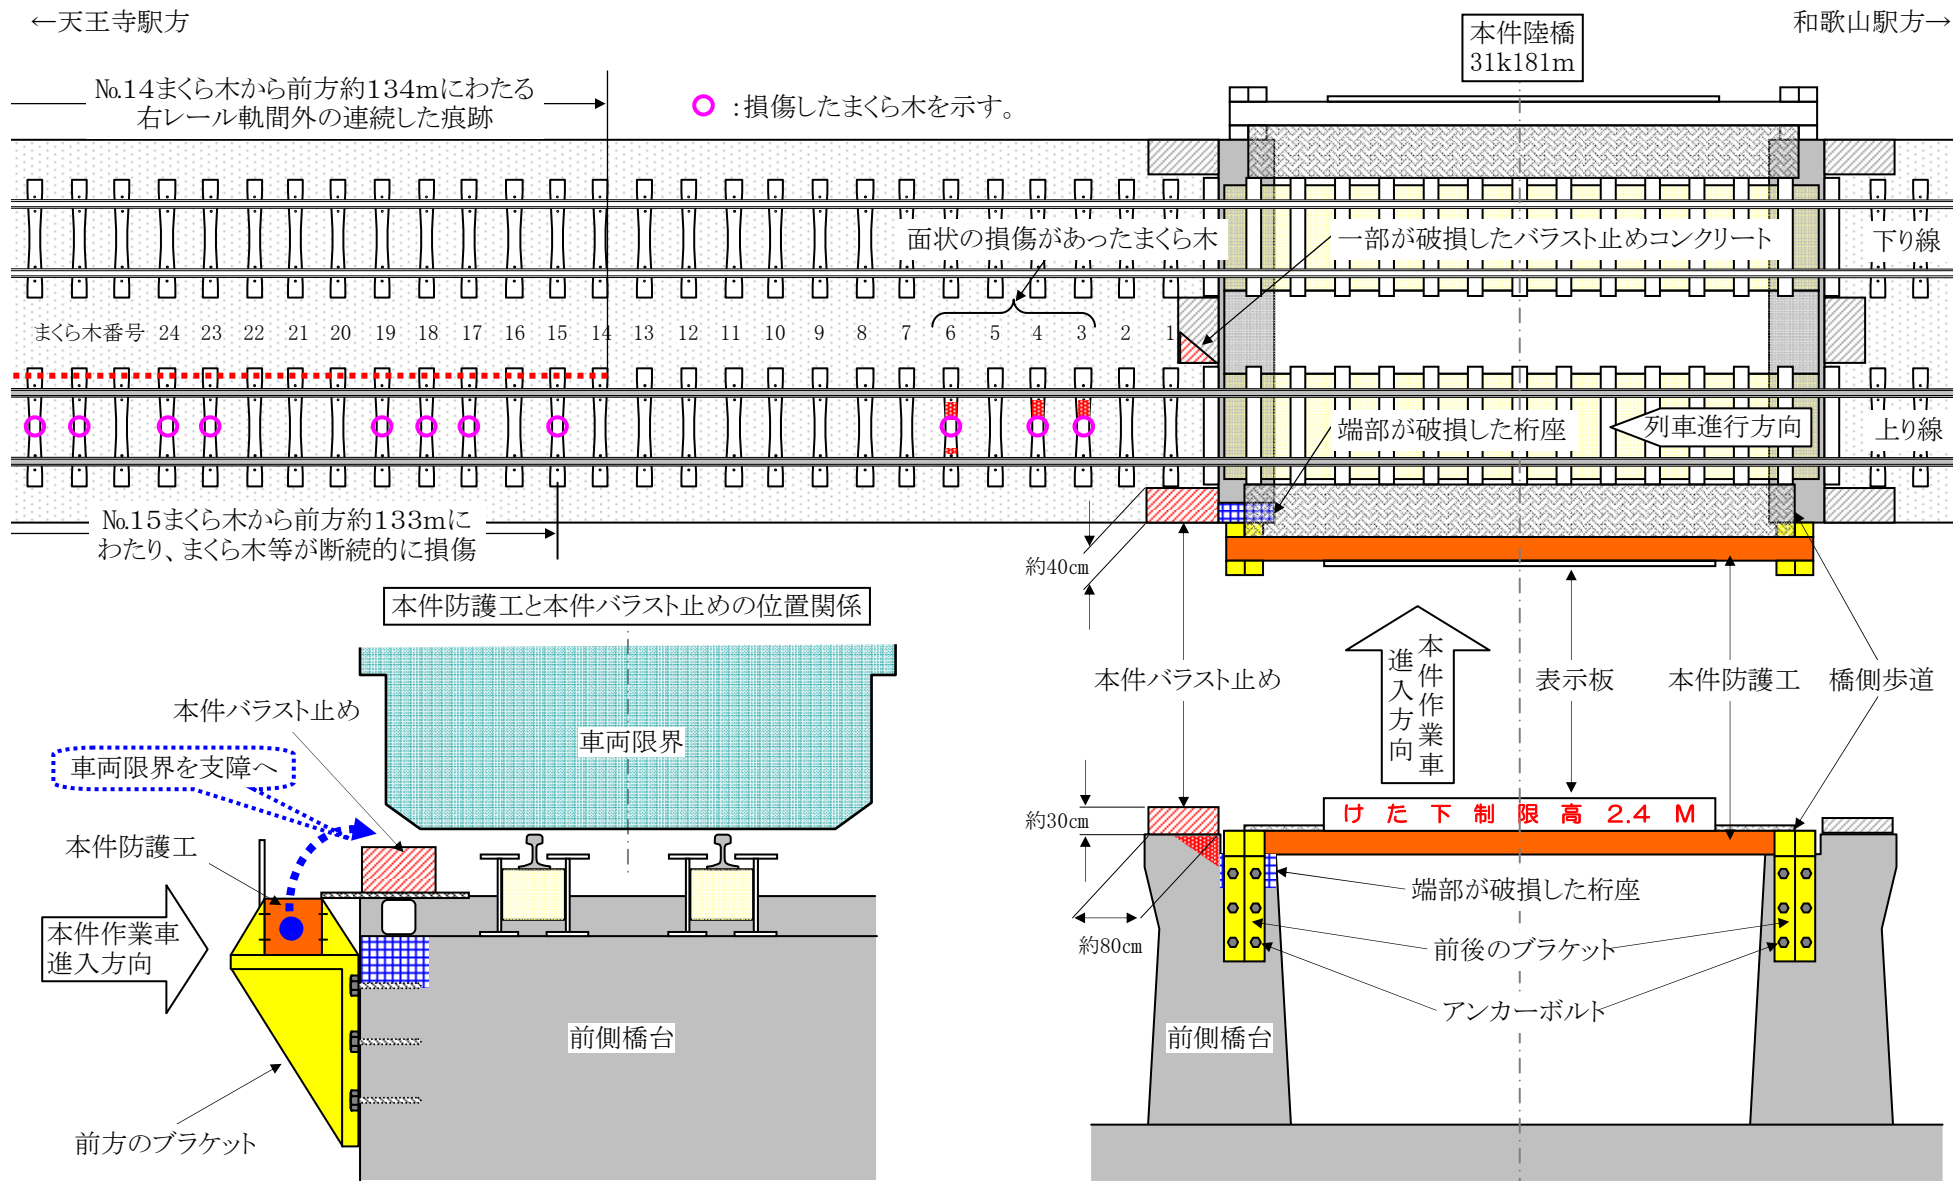
# 付図4 軌道の痕跡等

- (1) 本件列車の事故後の停止位置は、先頭が31k020m付近であり、1両目後台車の第1軸と第2軸の間に、本件バラスト止め及び本件防護工の表示板の一部が巻き込まれた状態で、第1軸が左へ第2軸が右へ、それぞれ脱線していた。
- (2) No.14まくら木(31k169m付近)から前方約134mにわたって、まくら木の右レール軌間外に、No.41まくら木(31k150m付近)から前方約115mにわたって、まくら木の軌間内左側に、それぞれ脱線した車輪によると見られる連続した痕跡があった。なお、事故現場付近のレールには、脱線によると見られる痕跡はなかった。

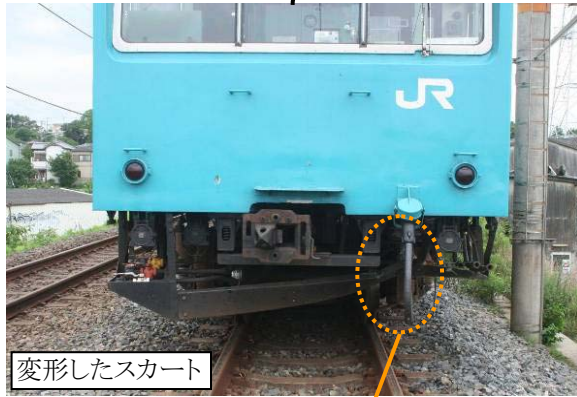
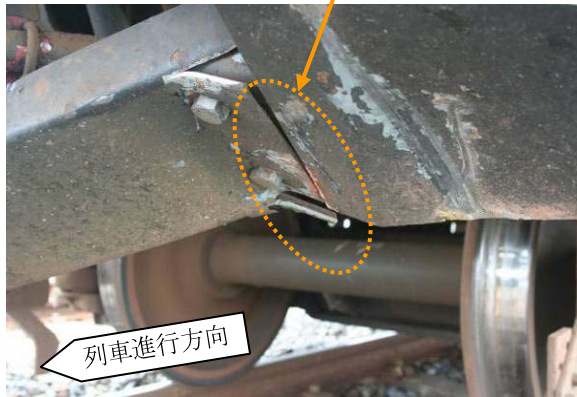
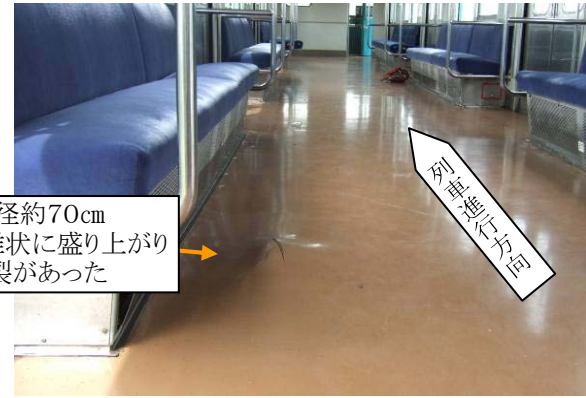
# 付図5 車両の損傷状況

- (1) 1両目のスカートが変形し、その左下部に橙色の塗料片が付着していた。
- (2) 1両目の前台車左側面、左側の床下機器等が損傷した。そのうち、後台車前方左の床下に取り付けられていた供給空気タンクが31k116m付近の盛土の左下に落下し、同タンクの左側に衝突痕と見られる損傷があった。
- (3) 1両目最後部左の旅客用乗降口扉前方の床板の一部が直径約70cm、高さ約5cmの円錐状に盛り上がり、その中心部にき裂があった。  
(付図5参照)

スカートの左下部に付着していた橙色の塗料片

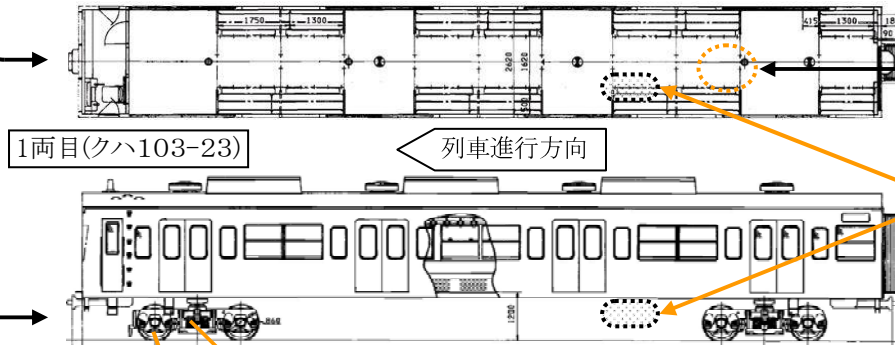
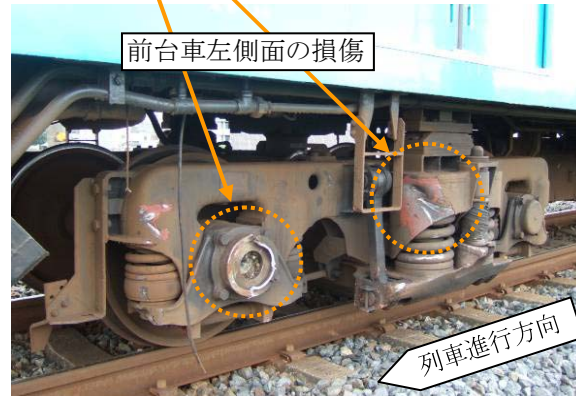
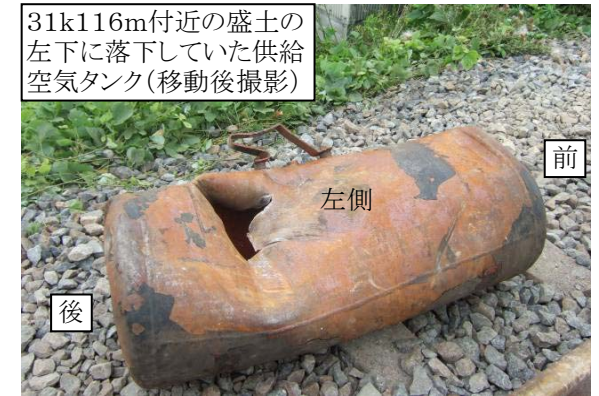
床板の一部が直径約70cm  
高さ約5cmの円錐状に盛り上がり  
その中心部にき裂があった

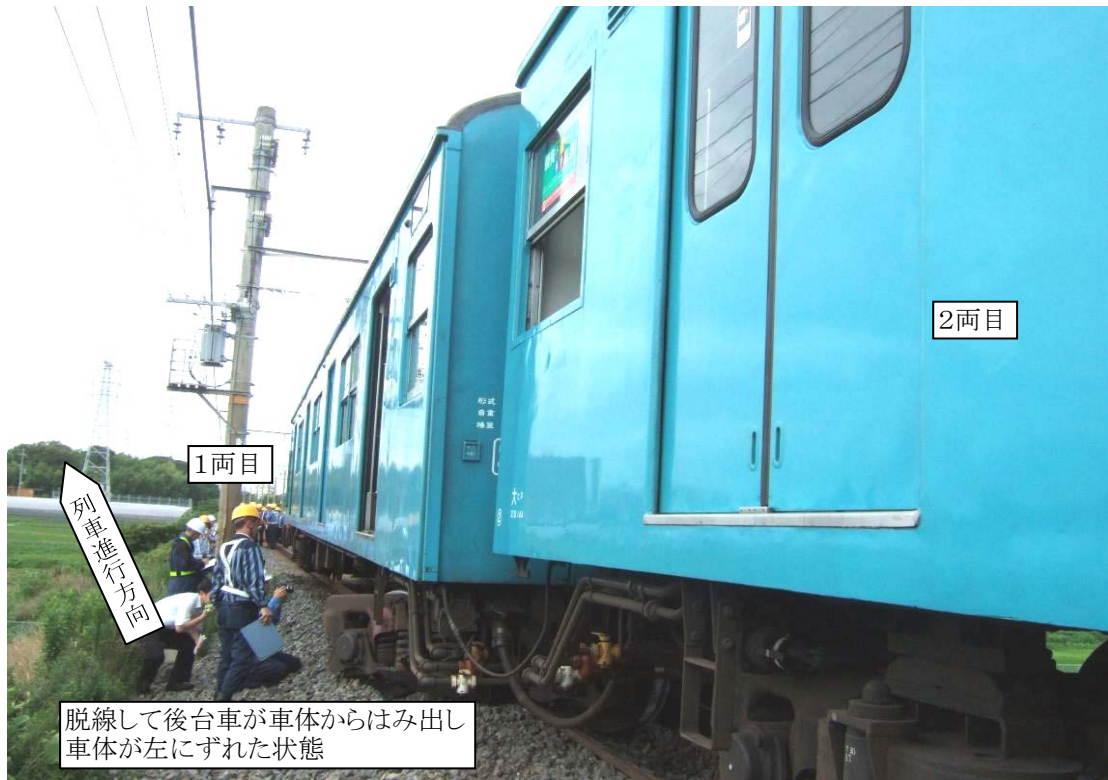
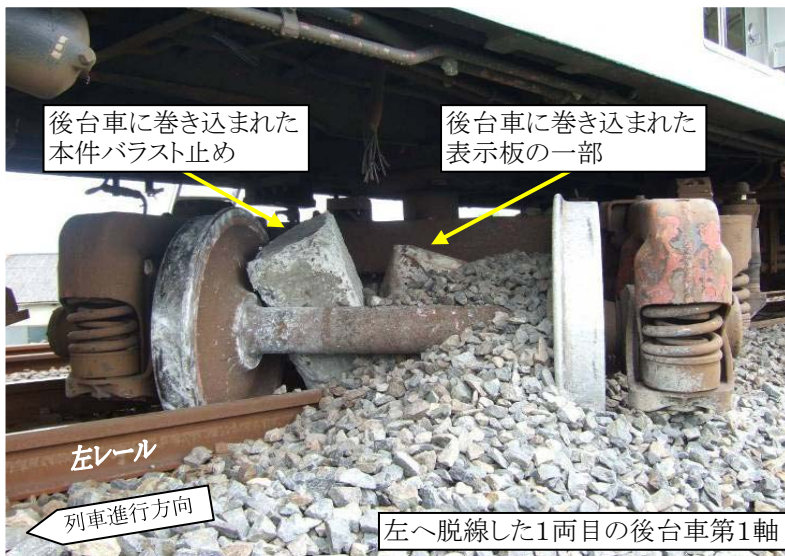
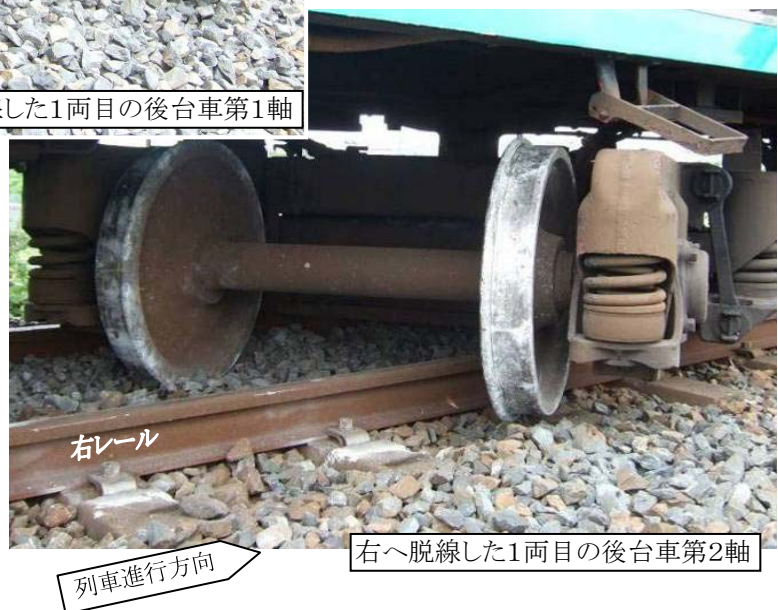
# 写真1 脱線の状況

本件運転士が、本件陸橋を通過中に衝撃を受けてから停止するまでの間、後方で何かを引きずっているような音と振動が続いたと口述していること並びに 2.7.1(2)に記述したまくら木の痕跡及び3.3の解析から、本件陸橋を通過中の本件列車が、破損して弾き飛ばされた本件バラスト止めを1両目の後台車に巻き込んだ状態で走行したため、31k169m付近（No.14まくら木付近）で脱線したものと推定される。

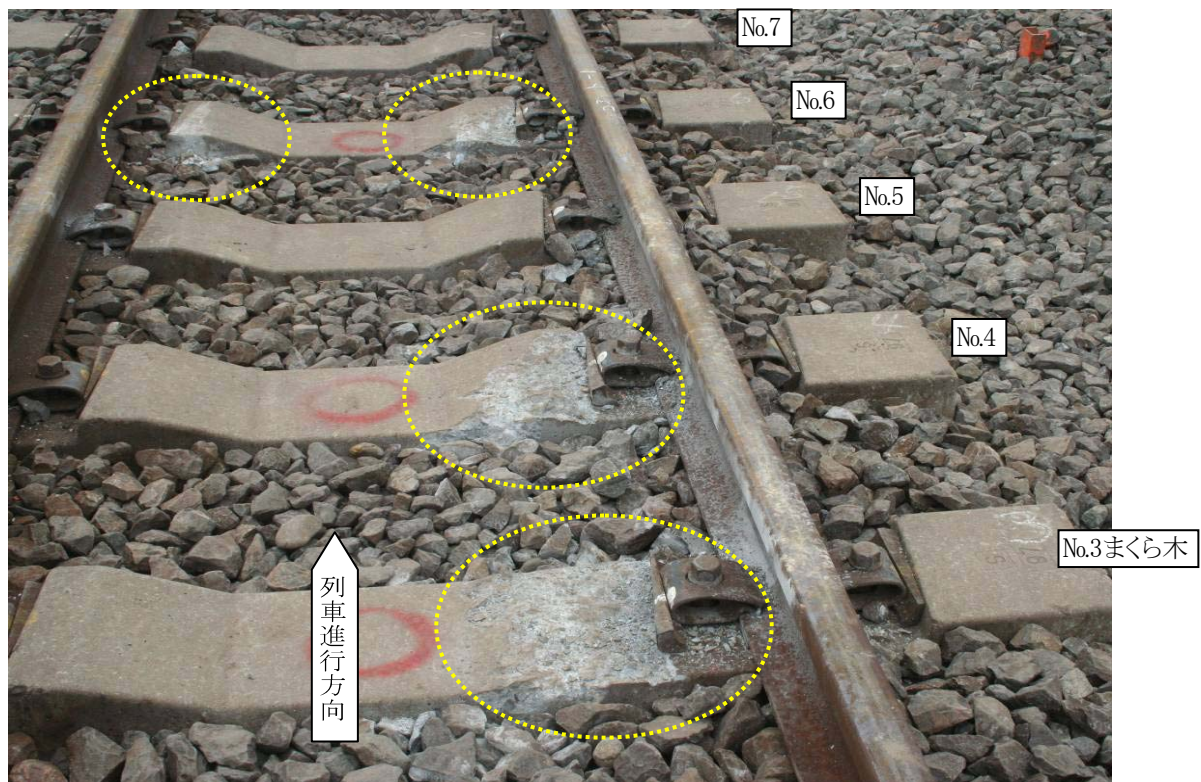
写真2 まくら木の損傷状況

- (1) 本件防護工、その前後のブラケット、ブラケットのアンカーボルト、橋側<sup>きょうそく</sup>歩道等が破損した。
- (2) 前側（天王寺駅方）橋台の左側上面に設置されていたバラスト止めコンクリート（以下「本件バラスト止め」という。）及び上下線間のバラスト止めコンクリートの一部が破損した。
- (3) 事故現場付近の損傷位置の目安として、上り線の本件陸橋の前端に最も近いまくら木をNo.1まくら木（天王寺駅起点31k177m付近、以下「天王寺駅起点」は省略。）とし、それから前方に向かって番号を付した。  
No.3（31k176m付近）、4及び6まくら木の軌間内に面状の損傷があった。また、No.15まくら木（31k168m付近）から前方約133mにわたって、まくら木、レール締結装置等が断続的に損傷した。  
(付図3、4及び写真2、3、4、5参照)

また、2.3.1(3)及び2.3.2(3)に記述したNo.3、4及び6まくら木軌間内の面状の損傷及び1両目床板の円錐形状の盛り上がりについては、本件バラスト止めが衝突したことによるものと考えられること、及び2.7.1(1)に記述したように、本件列車は1両目の後台車に本件バラスト止めを巻き込んだ状態で停止していたことから、破損してNo.3まくら木付近の軌間内まで弾き飛ばされた本件バラスト止めが、本件陸橋を通過中の本件列車の1両目の後台車に巻き込まれたものと考えられる。

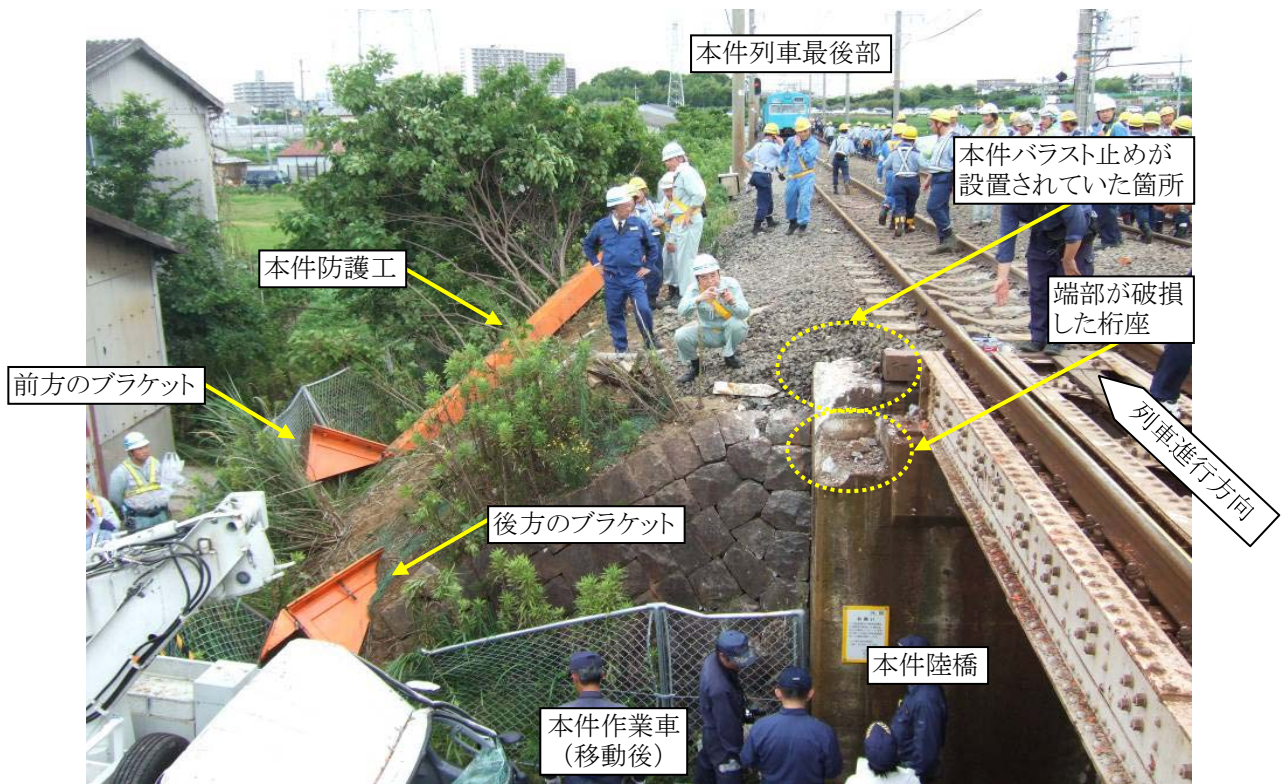
写真4 のり面に落下した本件防護工

- (1) 本件防護工が反時計回りに約160°回転し、さらに上下が逆になった状態で前方の左のり面に落下していた。また、その後端が破損し、前端から約2.7mの道路側面下部には衝突痕があり、その下面の塗料が剥離していた。
- (2) 本件防護工の前方のブラケットが、落下した本件防護工の後方に、後方のブラケットが前方の左のり面と道路の境界付近に、それぞれ落下していた。また、ブラケットのアンカーボルトは、そのほとんどが引き抜かれ曲がっていた。

本件運転士の口述並びに 2.5.1(4)に記述した本件防護工の取り付け位置及び以下の①～⑥より、本件作業車が衝突して道路側の面に衝撃を受けた本件防護工は、ブラケットの上端が支点となり、レール方向を軸に回転してアンカーボルトを引き抜くとともに、ブラケットが桁座の端部を破損させ、浮き上がりながら線路側に押されて車両限界を支障したため、そこを通過した本件列車のスカート、前台車左側面等が、本件防護工の後端に衝突したものと推定される。

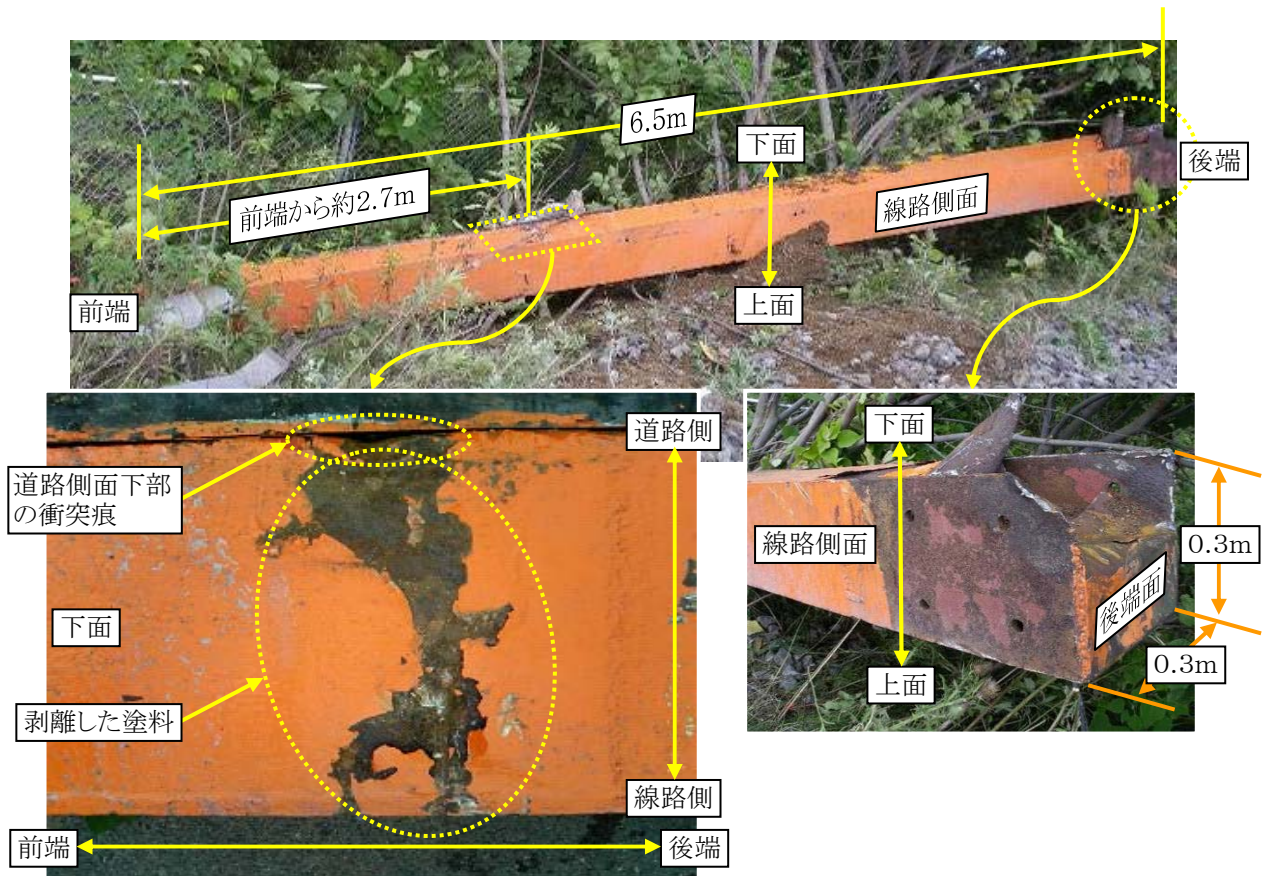
写真5 本件防護工の損傷状況及び痕跡

- ① 2.7.2(1)に記述したように、本件防護工の下面の塗料が剥離していたこと
- ② 2.7.2(2)に記述したように、ブラケットのアンカーボルトが引き抜かれ曲がっていたこと
- ③ 2.7.2(3)に記述したように、前側橋台の桁座の左側端部が破損していたこと
- ④ 2.3.2(1)、2.3.2(2)、2.5.1(3)及び2.7.2(1)の記述から、スカートの変形及び前台車左側面等の損傷は、本件防護工の後端に衝突したことによるものと推定されること、また、その際に本件防護工の塗料がスカート左下部に付着したものと推定されること
- ⑤ 本件運転士が、本件陸橋を通過中に金属同士がぶつかったような、かなり大きな音がしたと口述していること
- ⑥ 2.7.1(1)に記述したように、1両目の後台車に本件防護工の表示板の一部が巻き込まれていたこと

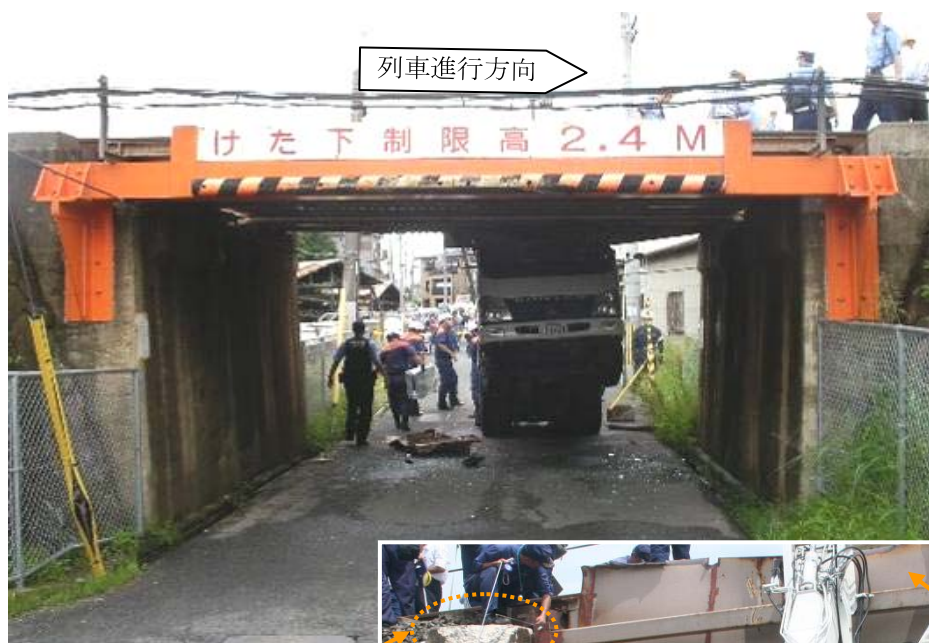
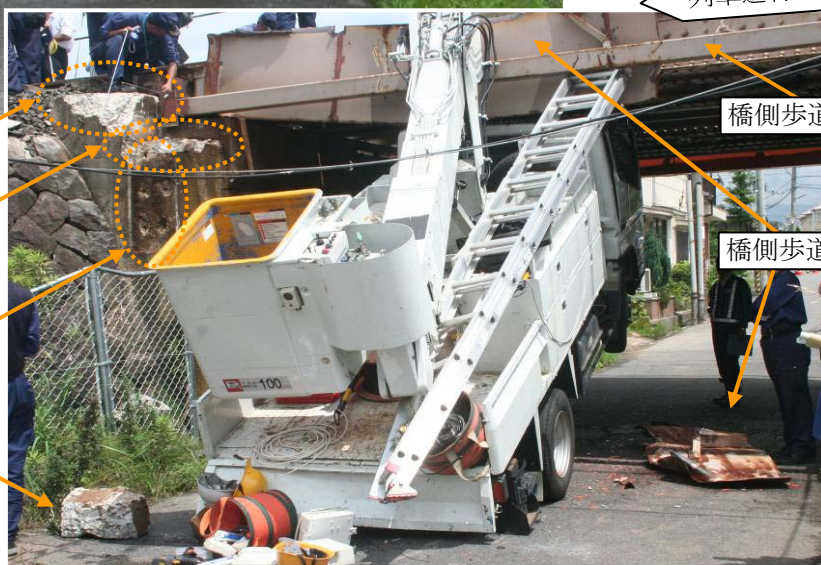
## 写真6 桁に衝突した本件作業車

- (3) 前側（天王寺駅方）橋台の桁座（桁を支持する橋台の上面）の左側端部が破損して、本件作業車の助手席側後方の道路上に落下していた。
  - (4) 本件作業車は、運転室の屋根が桁の下面と、アームの前端が桁の左側面と、それぞれ衝突して大破し、前輪が浮き上がった状態で停止していた。また、アームの前端に衝突痕があり、そこに橙色の塗料片が付着していた。
  - (5) 破損した橋側歩道の前部が上記(4)のアームの前端と桁の間に挟まれていた。また、後部は本件作業車の運転席側の道路上に落下していた。
  - (6) 本件陸橋と交差する道路の幅員は6.0mで、本件陸橋には高さ制限2.4mの交通規制がかけられ、その道路標識が本件陸橋付近の道路の左側及び本件作業車進入側の約200m手前の交差点に設置されている。
- (付図3、4及び写真4、5、6参照)

2.5.1(3)及び2.5.4に記述したように、本件作業車の高さ(2.81m)は本件防護工の桁下高(2.77m)より高いこと、2.7.2(1)及び(4)に記述したように、本件防護工の道路側面下部及び本件作業車のアームの前端に、それぞれ衝突痕があったこと、及び本件作業車はアームの前端が桁の左側面に衝突して停止していたことから、本件防護工の桁下高より高い本件作業車が本件陸橋に進入したため、本件防護工の道路側の面に衝突したものと推定される。

- (1) 防護工衝撃事故防止ポスターを駅等に掲示するとともに、踏切事故防止キャンペーンで、踏切通行者に防護工衝撃事故防止リーフレットを配布するなどした。
- (2) 被視認性の向上及び注意喚起のため、本件防護工の道路側面上部に自発光視線誘導標を設置した。

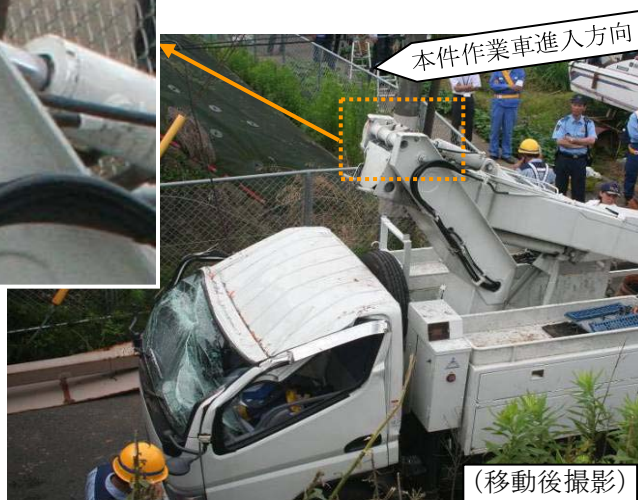
アーム前端の衝突痕  
及び橙色の塗料片
