鉄 道 事 故 調 査 報 告 書

Ⅱ 九州旅客鉄道株式会社日豊線佐土原駅～日向新富駅間 踏切障害事故

鉄道事故調査報告書

事故種類：踏切障害事故

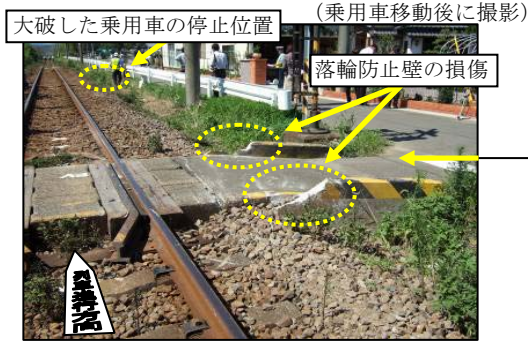
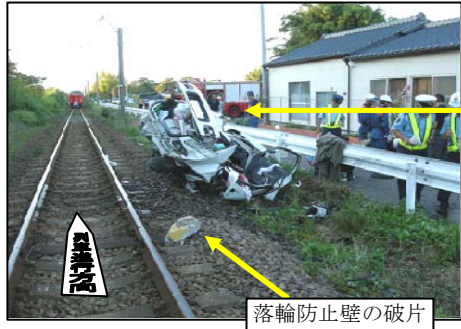
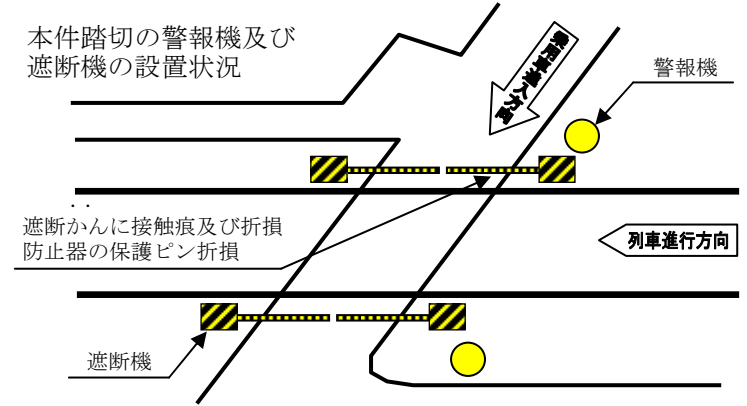
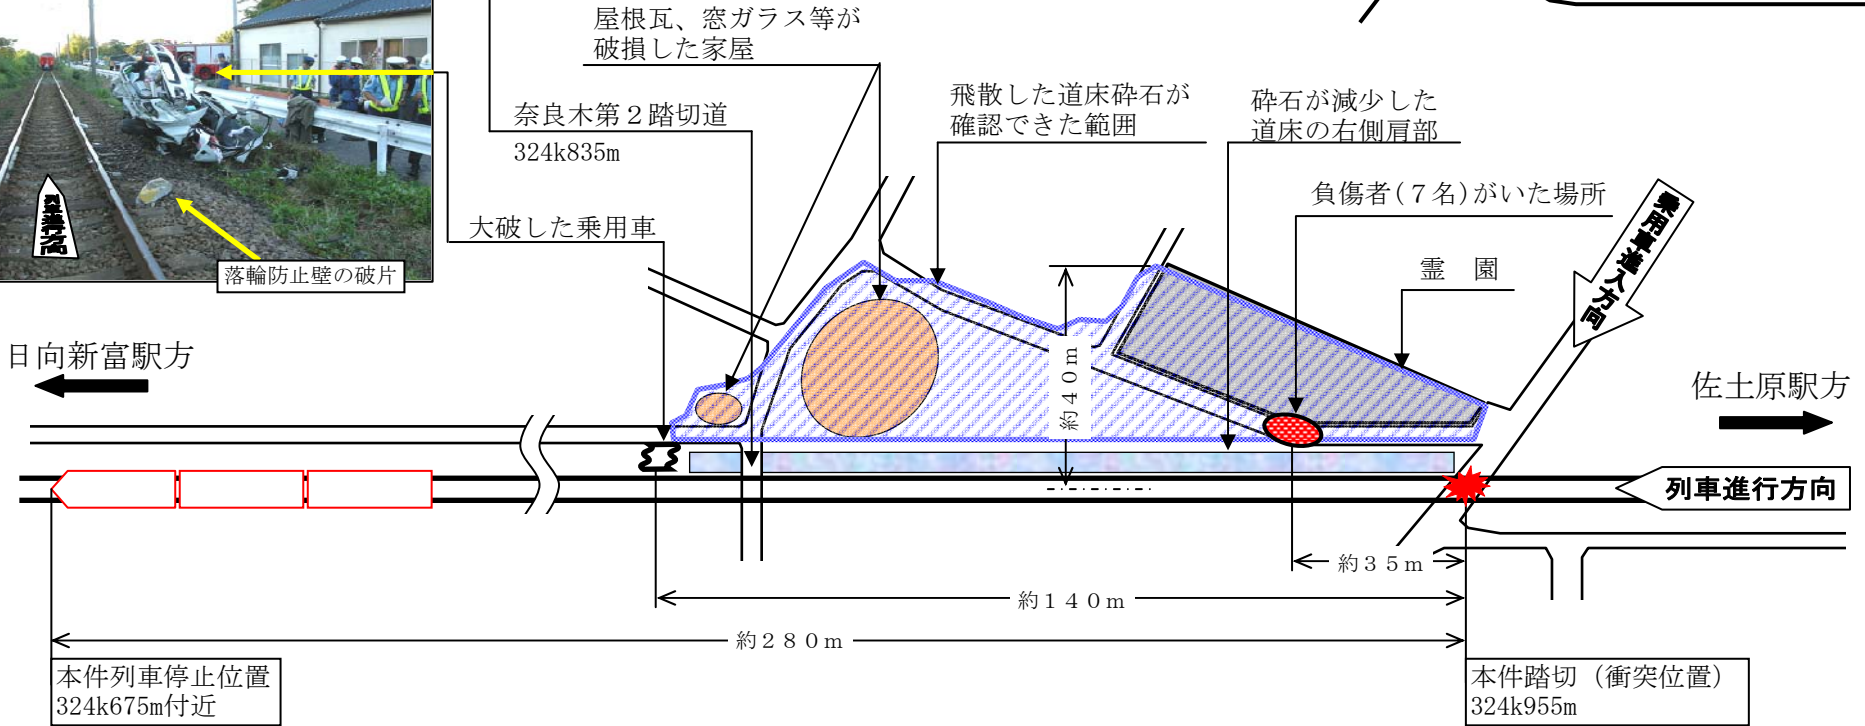
付図3 事故現場略図

入して列車と衝突した。本件列車と乗用車とが衝突した後、乗用車は目の前の線路上を本件列車に押されていき、線路の碎石があられのように降ってきた。逃げる間もなく、碎石が身体に当たり負傷した。

と乗用車とが衝突した後、本件列車に道床の右側肩部を切り取るように押された乗用車が飛散させた道床碎石により、線路沿いの道路付近にいた公衆が負傷したものと推定される。

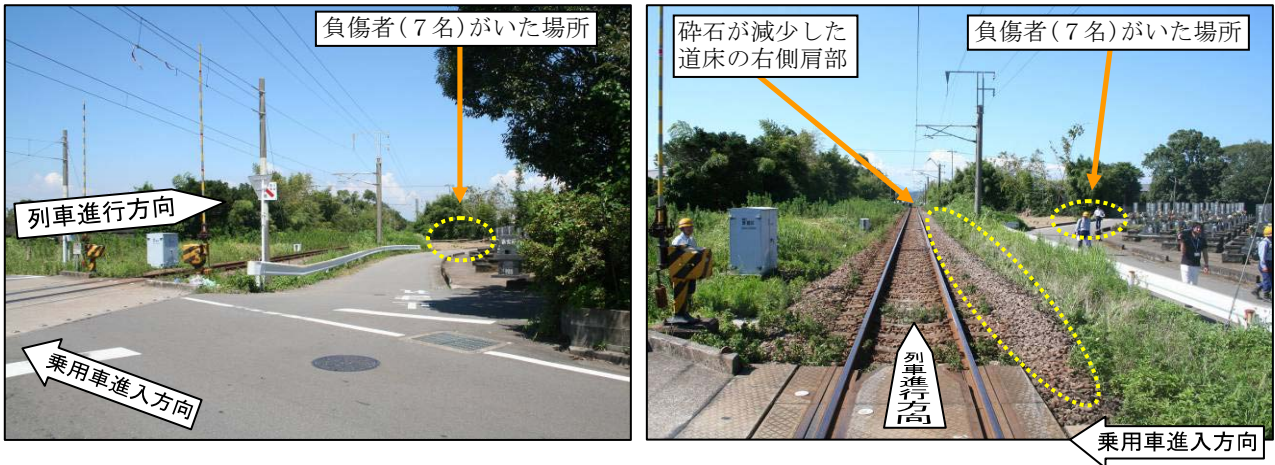
写真1 事故現場の状況

- (4) 本件踏切に設備されている踏切保安装置の作動状況を記憶する装置には、警報機が正常に作動した記録が残されていた。また、本件踏切の踏切保安装置に係る本事故発生前直近の定期検査及び事故後の点検の記録に異常は見られなかった。
 - (5) 本件踏切右側の佐土原駅方にある遮断かんに乗用車と同色の塗料及び傷があった。また、同遮断かんが線路側斜め上方に動くことを防止するために挿入されている遮断かん折損防止器の保護ピンが折損していた。
 - (6) 本件列車は、先頭が本件踏切から約280m行き過ぎて停止しており、乗用車は大破し、本件踏切から列車進行方向へ約140mの線路右側に停止していた。
 - (7) 停止した乗用車付近には、奈良木第2踏切道右側の落輪防止壁の破片があった。
 - (8) 本件踏切から奈良木第2踏切道付近までの道床の右側肩部における砕石が、切り取られたように減少しており、線路右側の道路等に散乱していた。
- (付図3及び写真1、2参照)

また、2.2に記述した負傷者の口述並びに2.3(1)、(2)及び2.6(6)、(7)の記述から、乗用車は、本件列車と衝突した後、本件列車の前面により線路上を押されていき、奈良木第2踏切道の右側の落輪防止壁に衝突し、本件踏切から約140m前方の線路右側に停止したものと推定される。

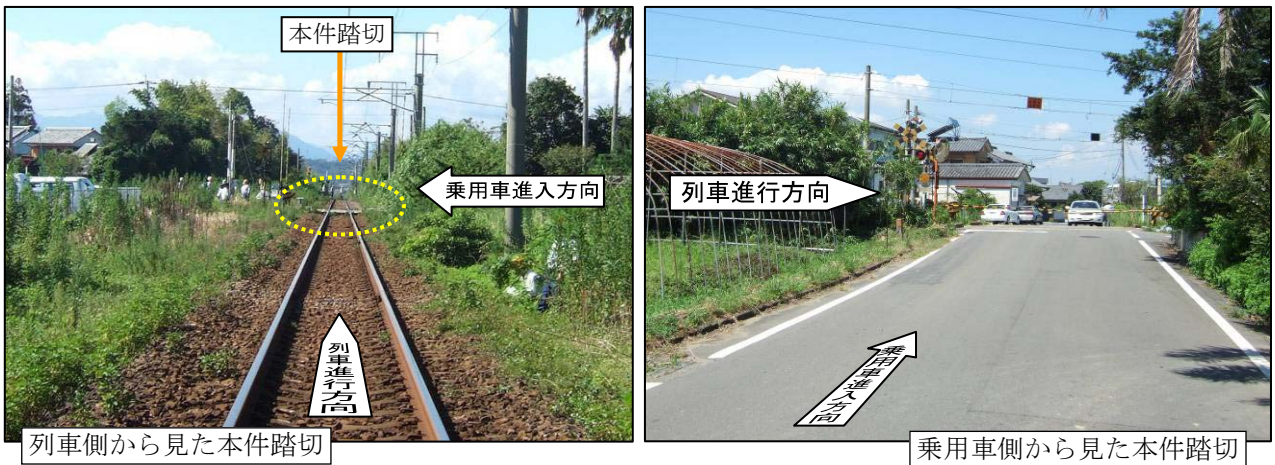
写真2 本件踏切の見通し状況

- (1) 本件踏切付近は単線で、本件踏切から後方(佐土原駅方)へ約439mの間は、平坦な直線区間となっている。
- (2) 本件踏切は、幅員6.5m、道路との交角53°の第1種踏切道(警報機及び遮断機が設置されている踏切道)である。また、遮断機は4基設置されており、遮断方式は全遮断(幅員全体を遮断する方式)である。
- (3) 本件列車から本件踏切の見通し距離は695mであり、乗用車から本件踏切及び警報機の赤色せん光灯の見通し距離は150mである。また、警音の音量に問題はなかった。

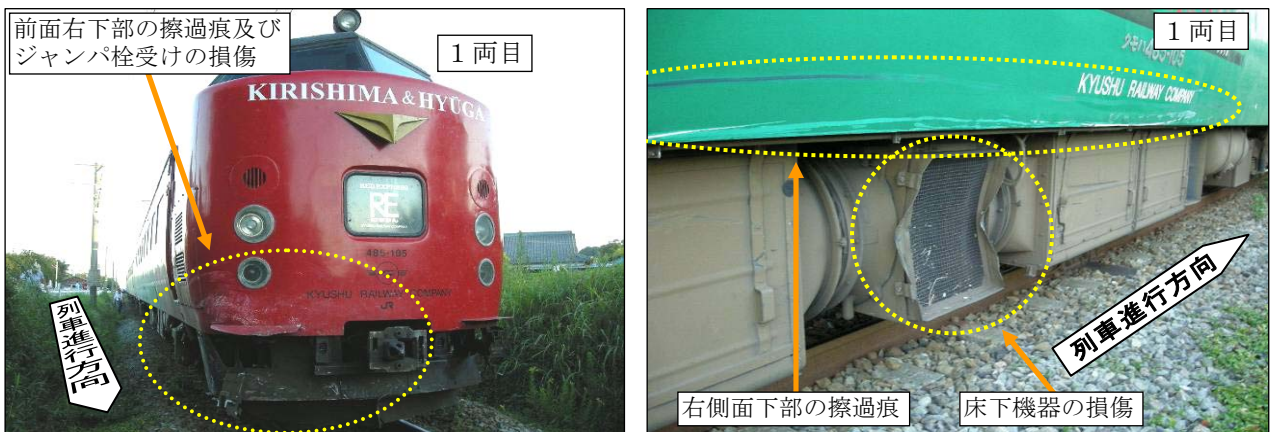
写真3 車両の損傷状況

- (1) 奈良木第2踏切道の右側の落輪防止壁が損傷した。
- (2) 本件列車1両目の前面右下部のジャンパ栓受、床下機器等が損傷し、車体前面右下部、右側面下部等に擦過痕が見られた。
- (3) 乗用車が大破した。
- (4) 線路に隣接する家屋の屋根瓦、窓ガラス等が破損した。
