# 鉄 道 事 故 調 査 報 告 書

Ⅲ 富山地方鉄道株式会社上滝線岩嶺寺駅～大川寺駅間  
列車脱線事故(踏切障害に伴うもの)

事故種類：列車脱線事故（踏切障害に伴うもの）

発生日時：平成19年11月24日 9時12分ごろ

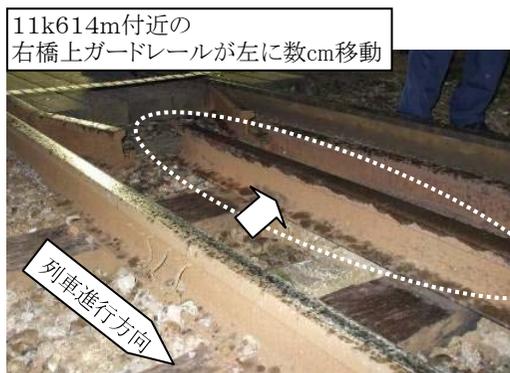
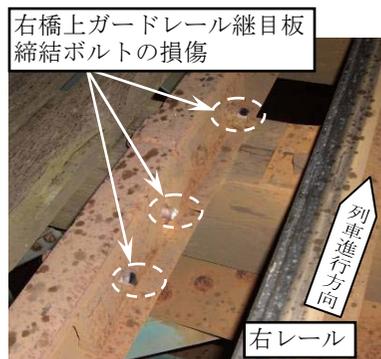
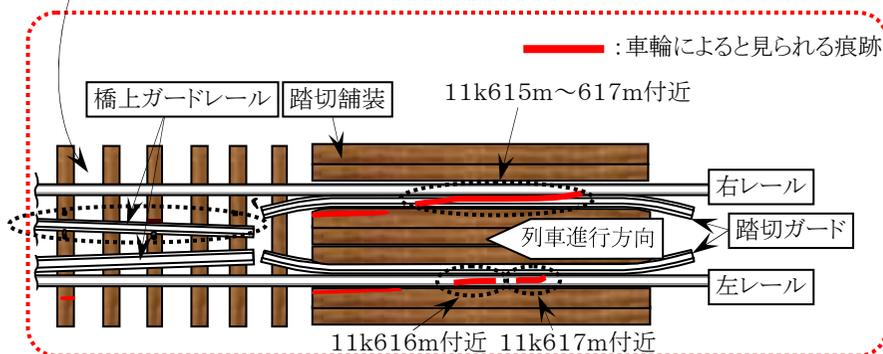
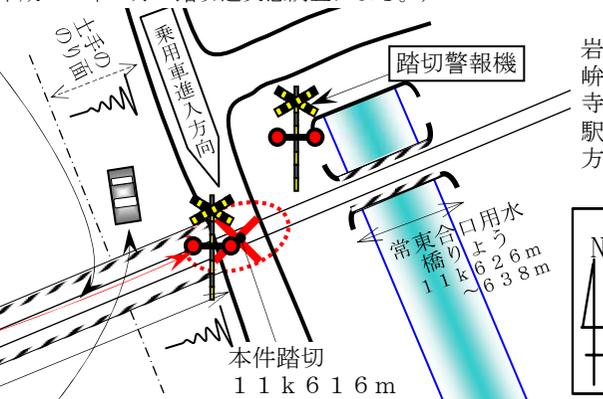
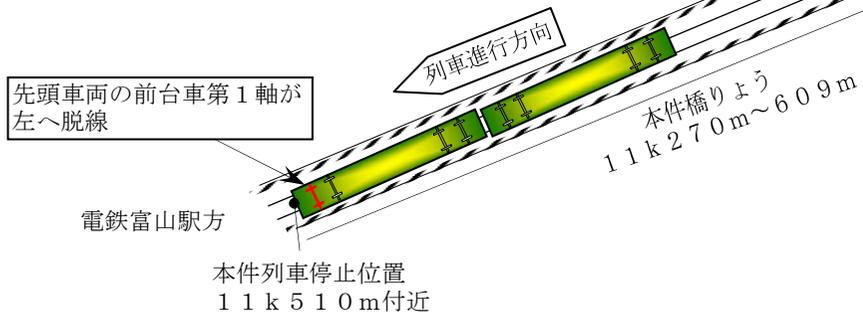
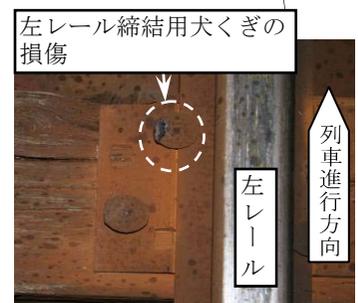
### 付図3 事故現場略図

本件踏切の11k616m付近及び11k617m付近の左レール頭頂面上に左車輪によると見られる痕跡並びに11k615m～617m付近の右踏切ガード側面及び頭頂面上に右車輪によると見られる痕跡があった。また、これらの痕跡に続いて、本件踏切の踏切舗装上に車輪によると見られる痕跡があった。

本件列車は、先頭が本件橋りょう上の11k510m付近に停止し、先頭車両の前台車第1軸が左へ脱線していた。同軸の右車輪は右レールと右橋上ガードレールとの間にあり、本件列車は線路から逸脱していなかった。

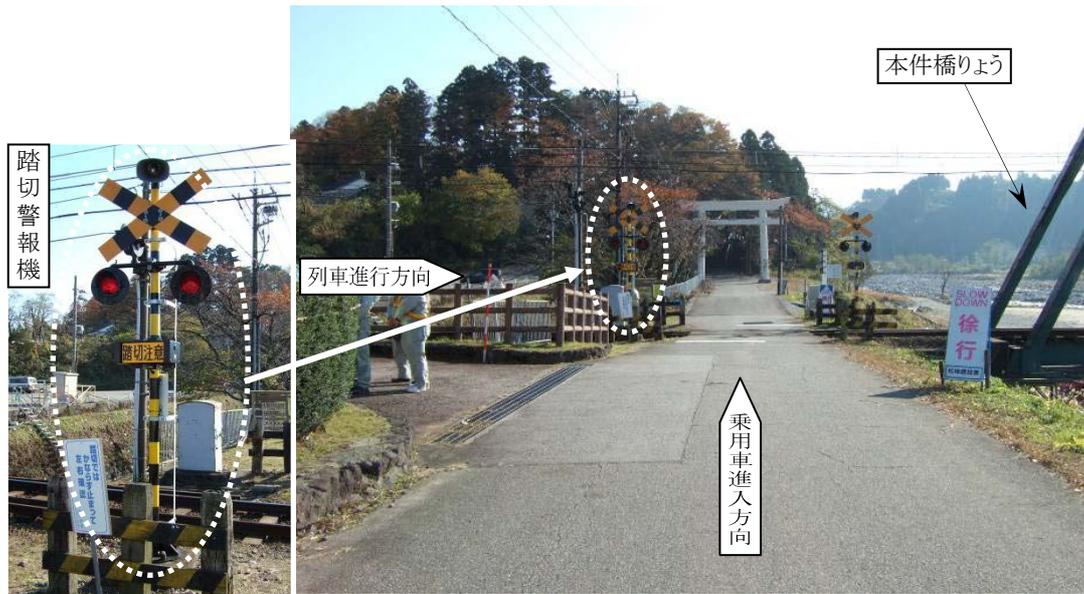
写真1 本件踏切の状況

事故後に、ほぼ同じ速度で走行する他の列車の本件踏切における鳴動時間を測定したところ、鳴動開始から本件踏切に列車が到着するまでは約44秒であった。さらに、現場調査の結果から、本件踏切の赤色せん光灯の見通し距離に問題はなく、踏切警報機の作動に異常は認められなかった。

3.1 2.1の運転士及び運転者の口述並びに2.5.1及び2.7.3の記述から、本件踏切の踏切警報機は正常に作動していたものと推定される。また、2.5.1及び2.7.3の記述から、本件踏切の赤色せん光灯の見通し距離に問題はなかったものと推定される。

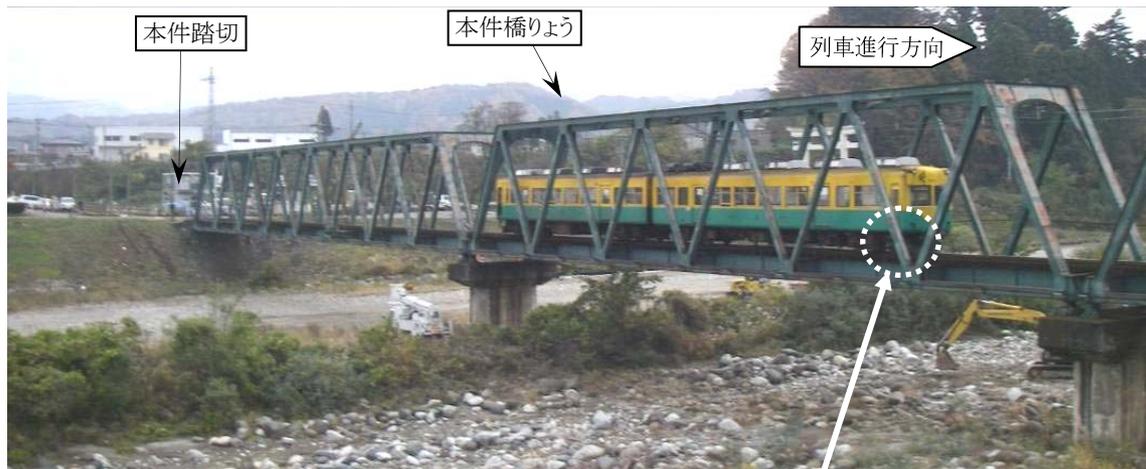
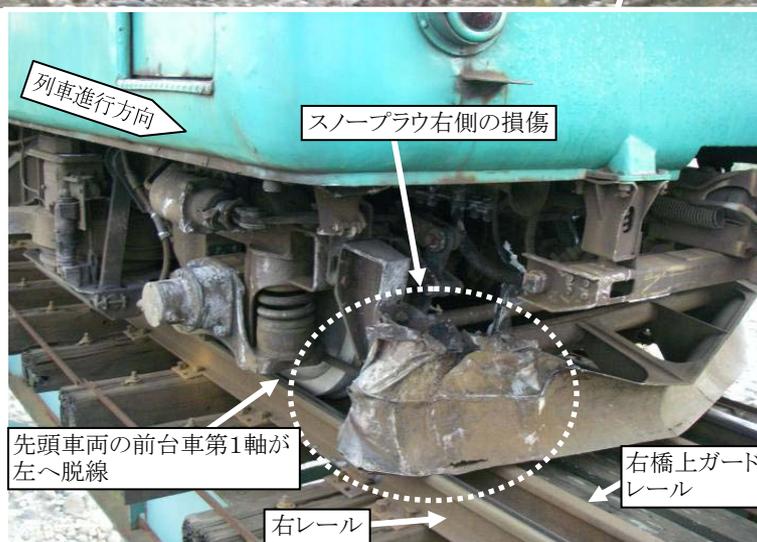
### 写真3 脱線状況と車両の損傷状況

- (1) 南富山駅起点11k614m付近（以下「南富山駅起点」は省略）の右橋上ガードレールが、左に数cm移動していた。
- (2) 本件踏切から先頭車両の前台車第1軸停止位置までの左レール締結用犬くぎ、右橋上ガードレール継目板締結ボルト等が断続的に損傷した。
- (3) 先頭車両のスノープラウ右側、床下機器等が損傷した。
- (4) 乗用車が大破した。

3.3 2.3、2.7.1及び2.7.2の記述から、本件列車の先頭車両と乗用車が衝突し、その衝撃で本件列車が脱線したものと推定される。

なお、2.3(1)、(2)及び2.7.2の記述から、脱線した右車輪が右レールと右橋上ガードレールとの間を走行し、本件列車は本件橋りょう上において線路から逸脱しなかったものと考えられる。

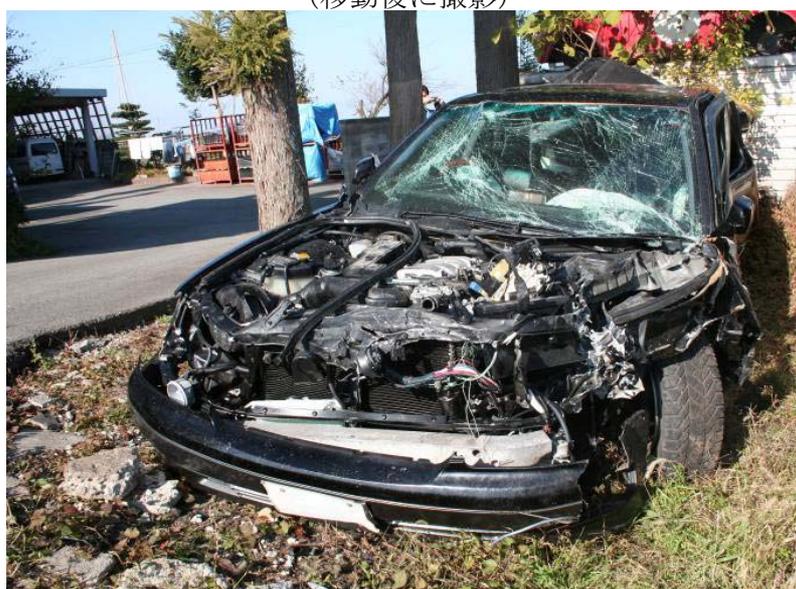
### 写真4 乗用車の損傷状況 (移動後に撮影)

3.2 2.1の運転士及び運転者の口述並びに2.3(3)の記述から、本件列車の通過直前に乗用車が本件踏切に進入したものと推定される。
