鐵道事故調查報告書

Ⅱ 東日本旅客鉄道株式会社越後線柏崎駅構内 列車脱線事故

鉄道事故調査報告書

事故種類：列車脱線事故

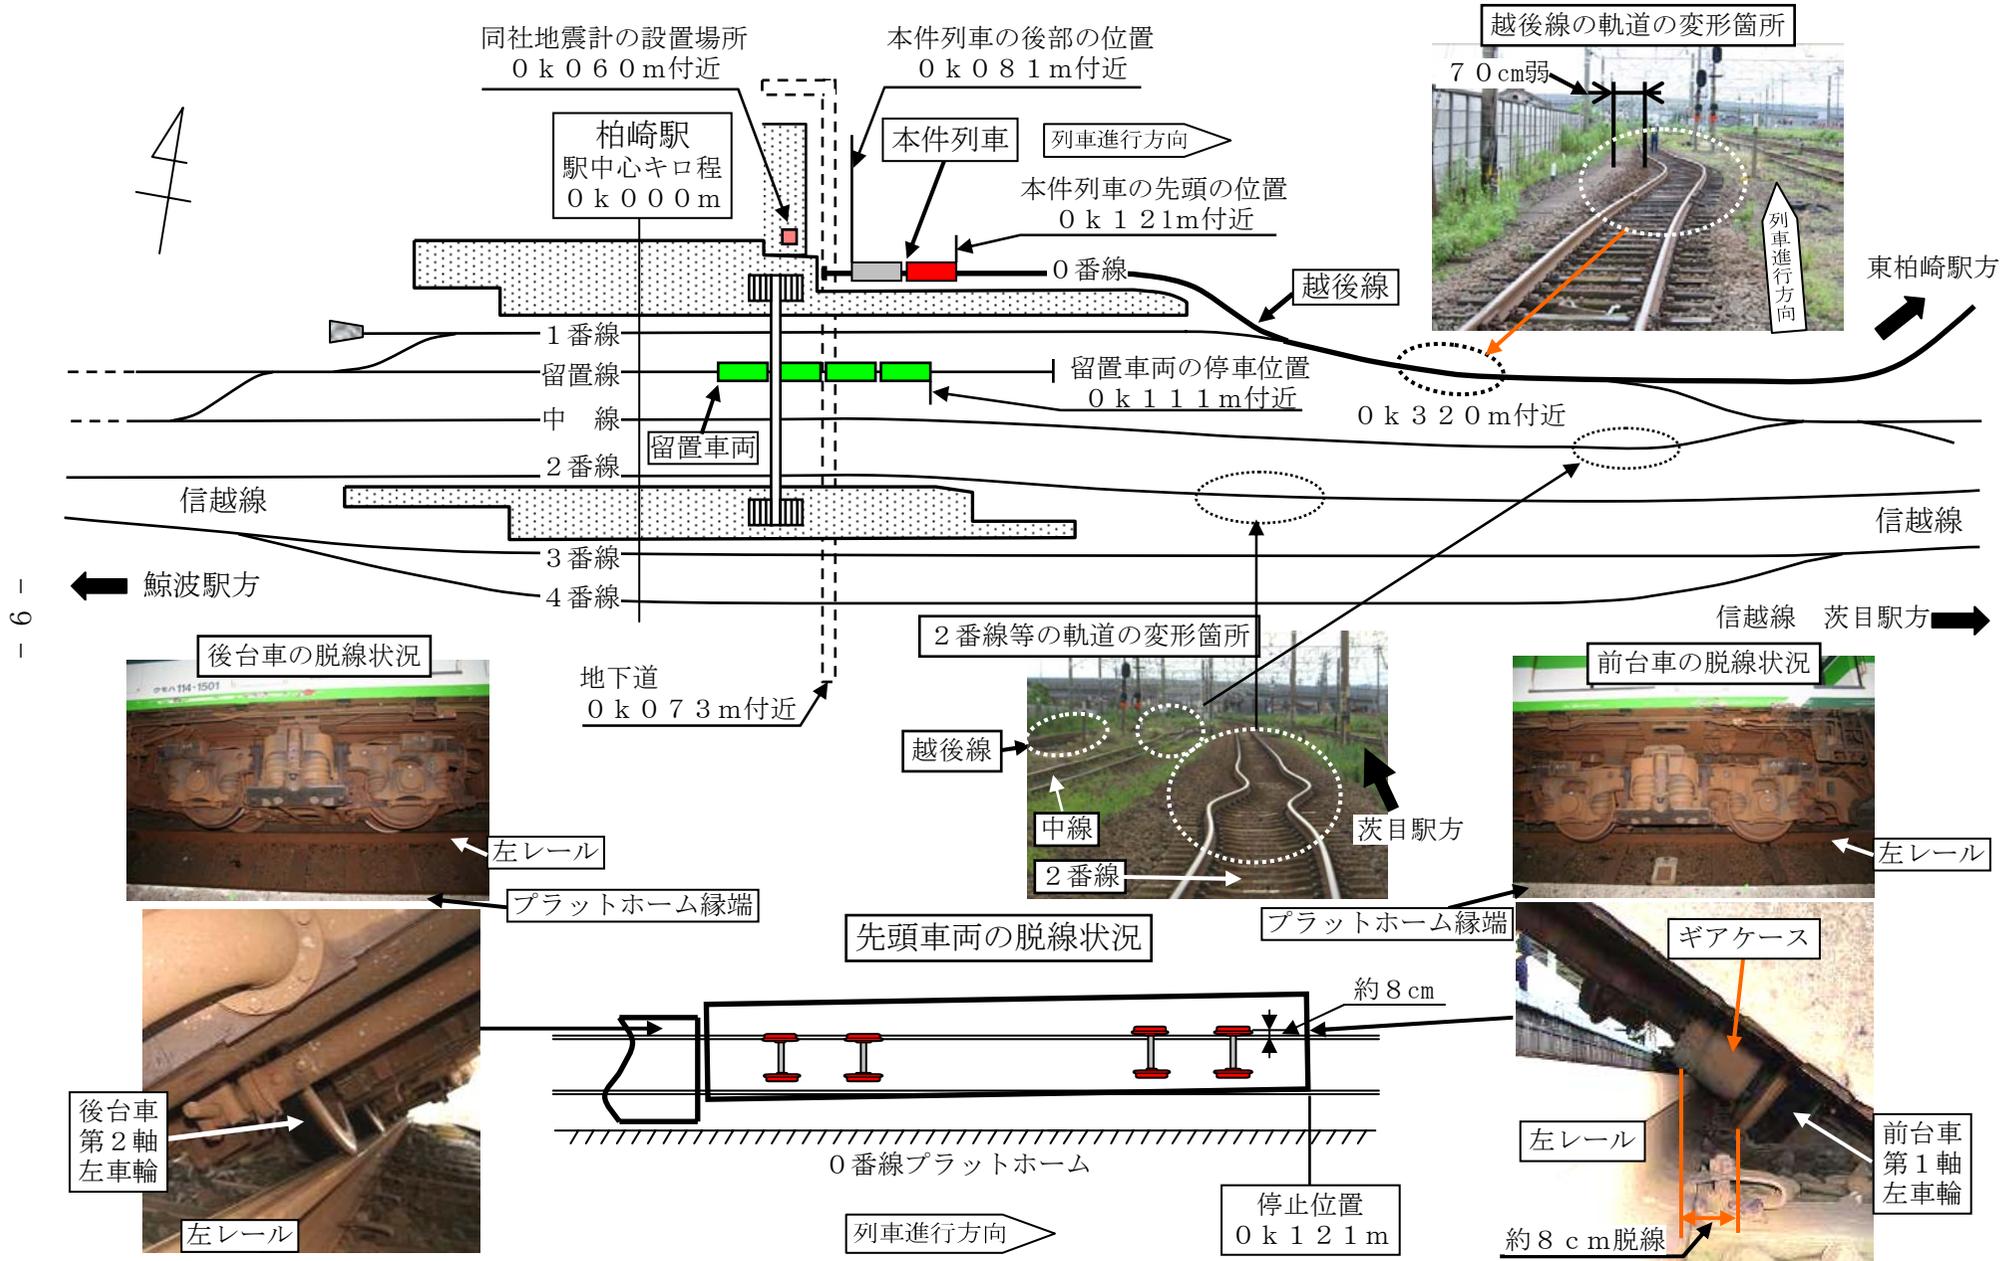
付図3 事故現場略図

- (1) 0番線の本件列車が停車していた付近は、直線で勾配はない。

また、本件列車の先頭の停車位置は0k121mである。

- (4) 0k320m 付近の越後線の軌道が約 70 cm 右へ変形していた。また、2番線等にも軌道が変形している箇所があった。

- (6) 本件列車の後方であり、留置車両の中心付近にあたる 0k073m 付近には、柏崎駅を横断しているコンクリート製の地下道が設置されている。

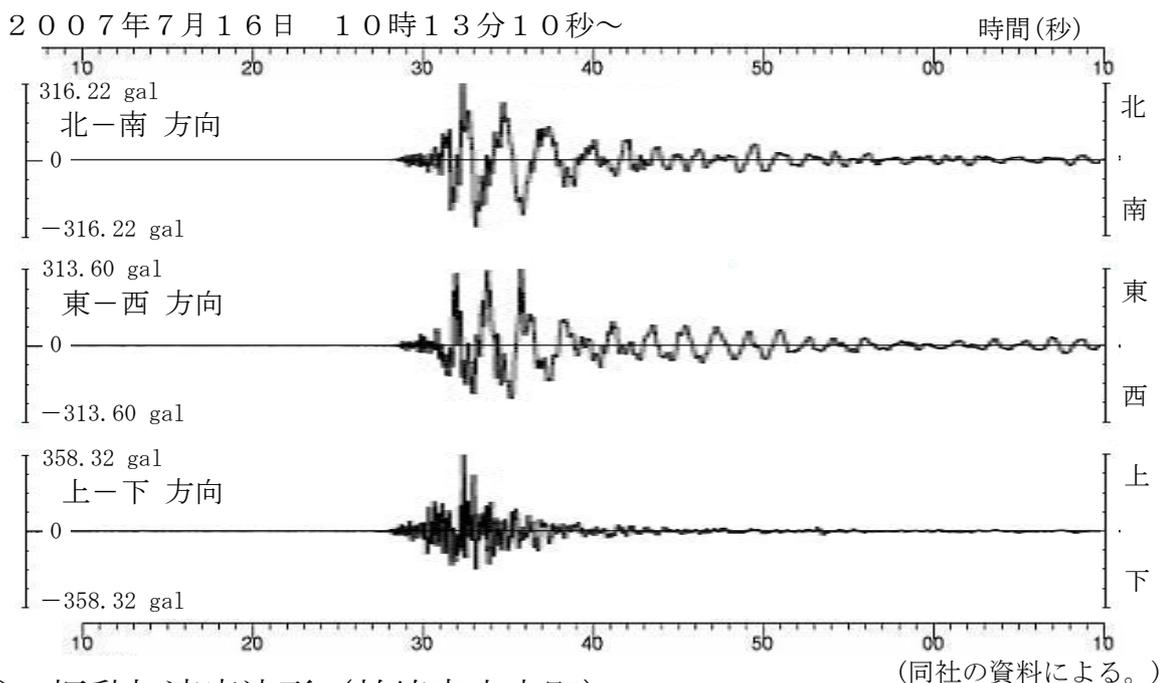
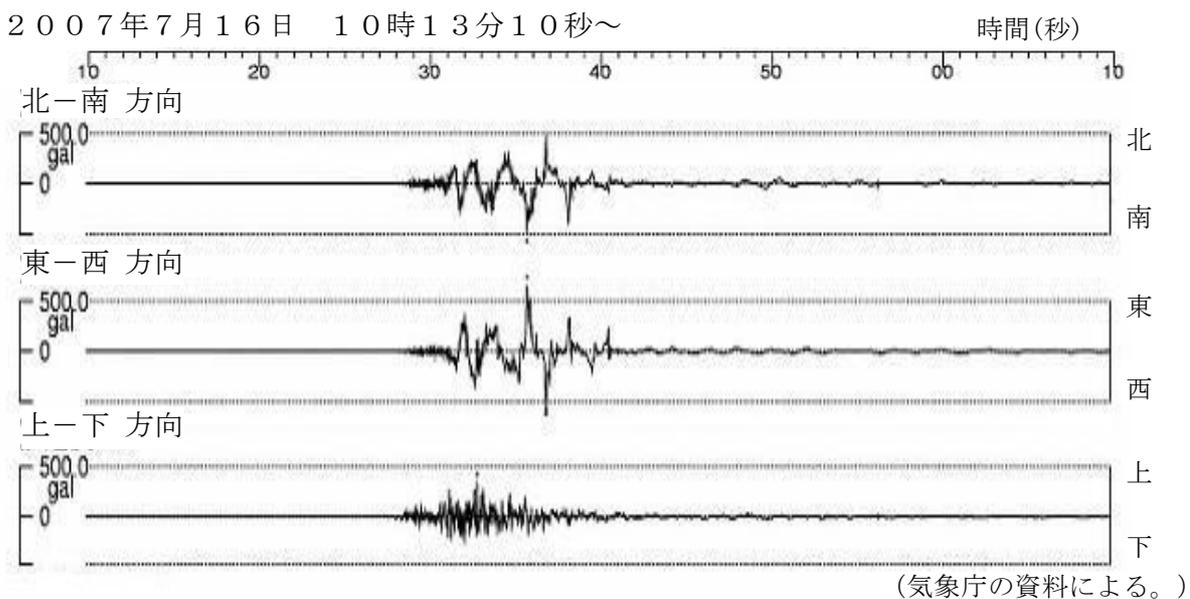
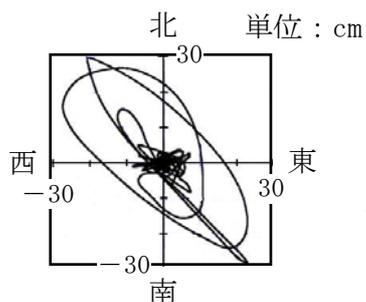
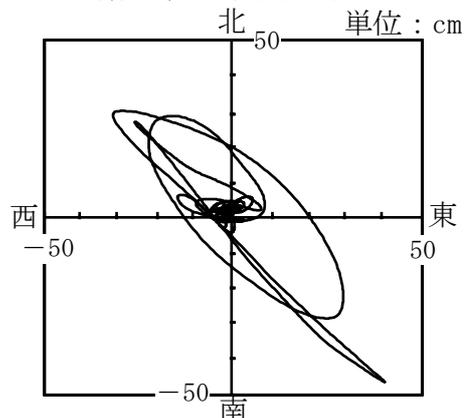
付図5 地震波形例等

同社柏崎駅及び柏崎市中央町の観測点における強震波形を基に描いた水平面上の変位軌跡は、北西－南東方向（列車進行方向に対して、南はほぼ右、北はほぼ左にあたる。）に長い形状であり、同社柏崎駅の観測点の変位軌跡では、北西方向及び南東方向の変位はそれぞれ30cmを超えており、また、柏崎市中央町の観測点の変位軌跡では、南東方向の変位は50cmを超えていた。

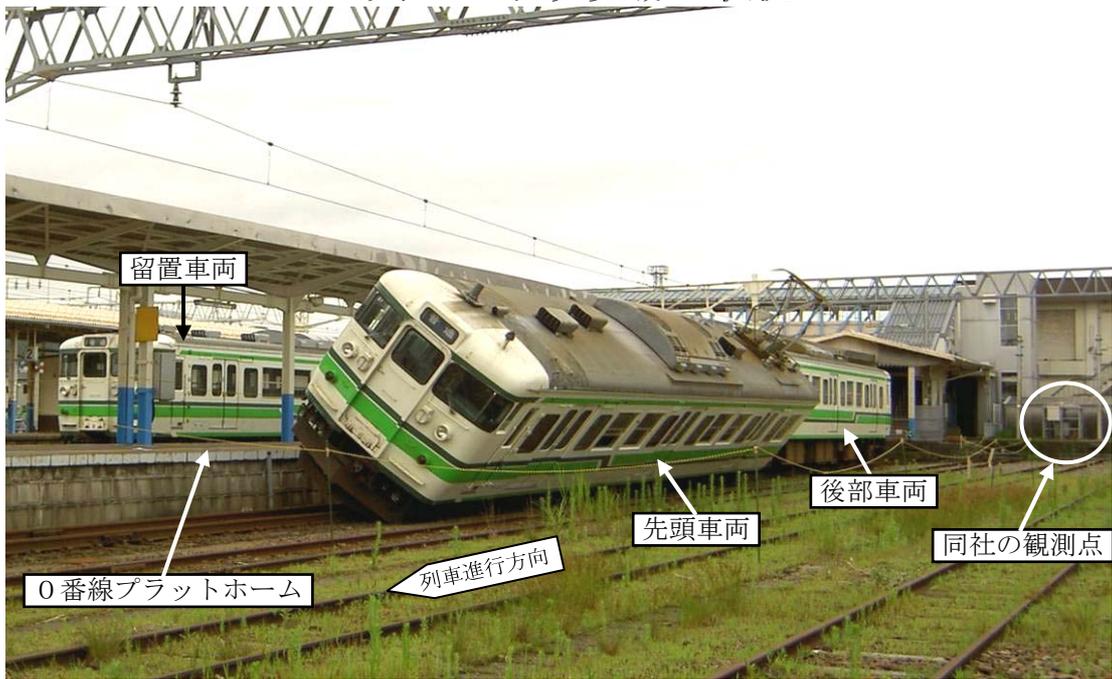
写真1 事故現場の状況

運転士及び車掌は、列車内で出発時刻が来るのを待っていたところ、突然、列車が大きく揺れた。列車の揺れが収まった後、列車からプラットフォームに出たところ、列車の先頭車両が左（前後左右は列車の進行方向を基準とする。）に大きく傾いており、その車両の全4軸が脱線していた。

- (2) 本件列車の先頭車両は、車両が左へ傾いて全4軸の右車輪が浮き上がって脱線していた。また、前台車全2軸の左車輪は左レールの軌間外へ約8cm、後台車全2軸の左車輪は左レール頭頂面の中程にあった。なお、車両の傾きは約40°であった。

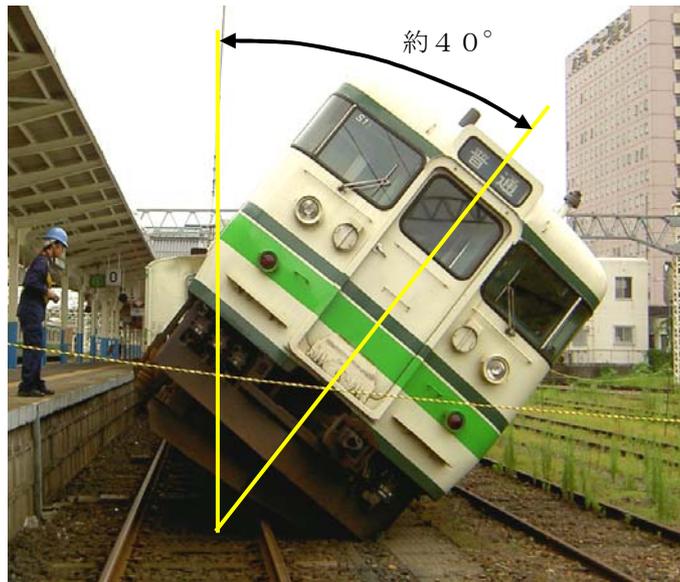
写真2 車両の傾斜角度

たことから、本件列車は、本事故現場に停車中に、左右（南東（本件列車の右斜め前）から北西（本件列車の左斜め後））方向の水平方向成分が大きい地震動を受けたため、車体がプラットホーム縁端に接触するほど左右に大きく動揺し、先頭車両が傾いて右車輪が浮き上がった状態で全4軸が脱線したことによるものと推定される。

地震動を受けて脱線に至る経過については、3.1及び2.9(2)に記述したプラットホームに接触した痕跡及びレール頭頂面の痕跡から、地震動により片側の車輪がレールに接触したまま、他方の車輪がレールから浮き上がるように車体が大きく左右に動揺するうちに、車両が大きく左へ傾き、その際、左車輪がレール頭頂面に乗り上がり、左へ横滑りして、前台車全2軸の左車輪は左レールの軌間外へ、また、後台車全2軸の左車輪はレール頭頂面の中程まで移動して、全4軸が脱線した可能性が考えられる。

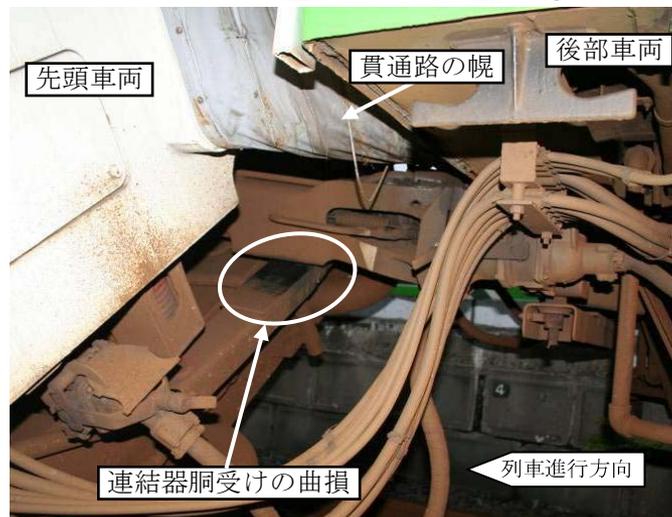
写真3 連結器付近の状況

また、先頭車両後部の連結器胴受けが曲損し、貫通路の幌等が損傷していた。

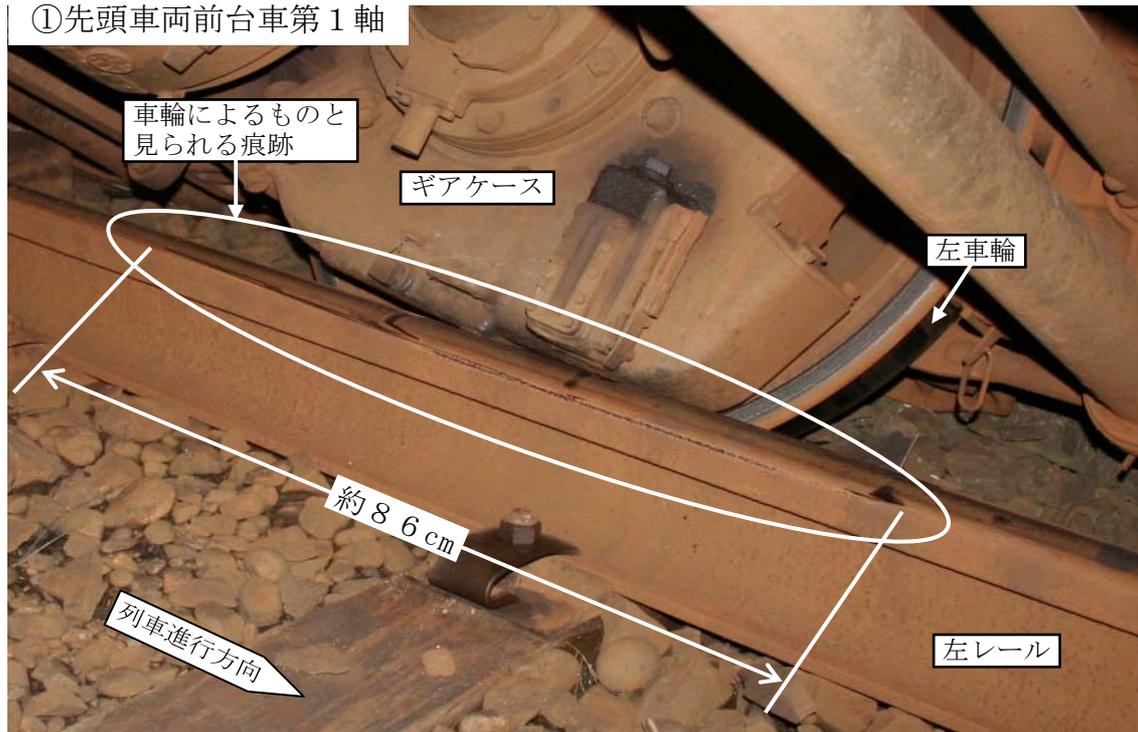
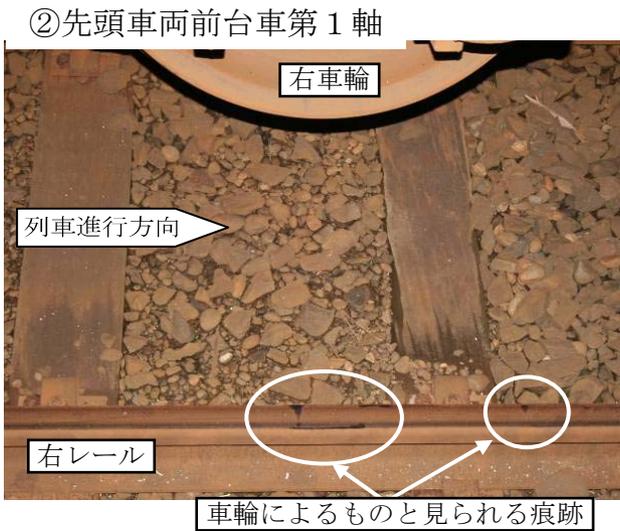
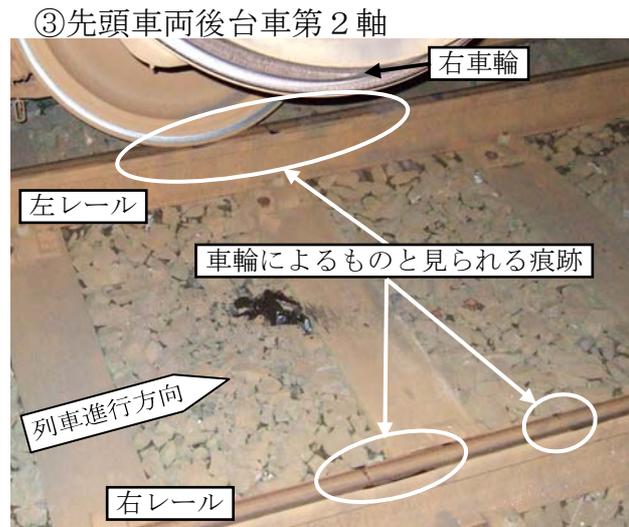
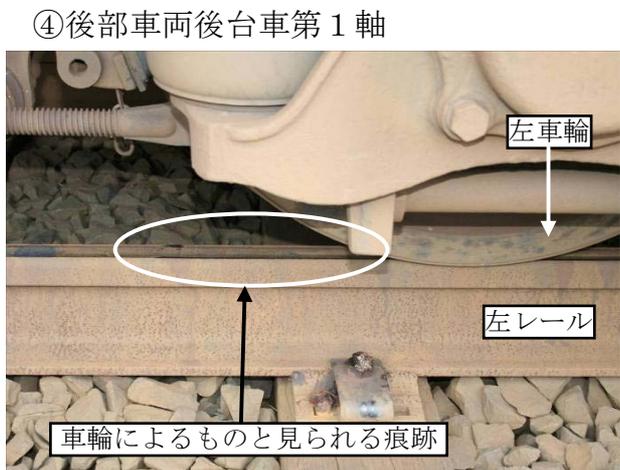
写真4 レール頭頂面の痕跡

脱線した先頭車両前台車第1軸左車輪横の左レール頭頂面に車輪によるも

のと見られる長さ約 86 cm の痕跡があった。先頭車両の他の 3 つの左車輪付近の左レール頭頂面にも、長さは異なるものの同様な痕跡が見られた。

なお、右レール頭頂面にも右車輪によるものと見られる痕跡が見られた。

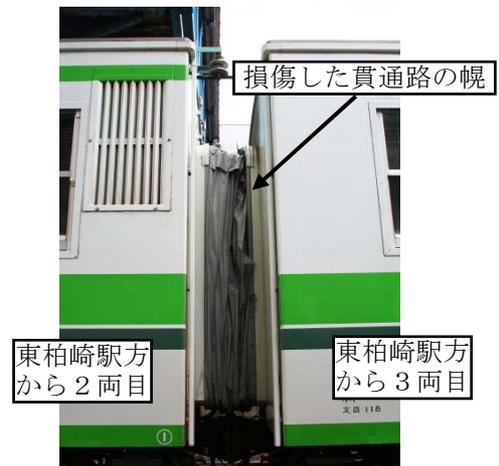
写真5 留置車両の損傷状況

- (3) 本事故発生時、柏崎駅構内には、本件列車のほか留置線に本件列車の車両と同型式（115系）の4両編成の留置車両があったが、留置車両は貫通路の幌に損傷があったものの、脱線はしていなかった。

また、留置車両の車輪付近のレール頭頂面に車輪によるものと見られる痕跡が見られた。その内、東柏崎駅方から3両目の後台車第1軸の左車輪付近の左レール頭頂面の痕跡の長さは約 35 cm であった。

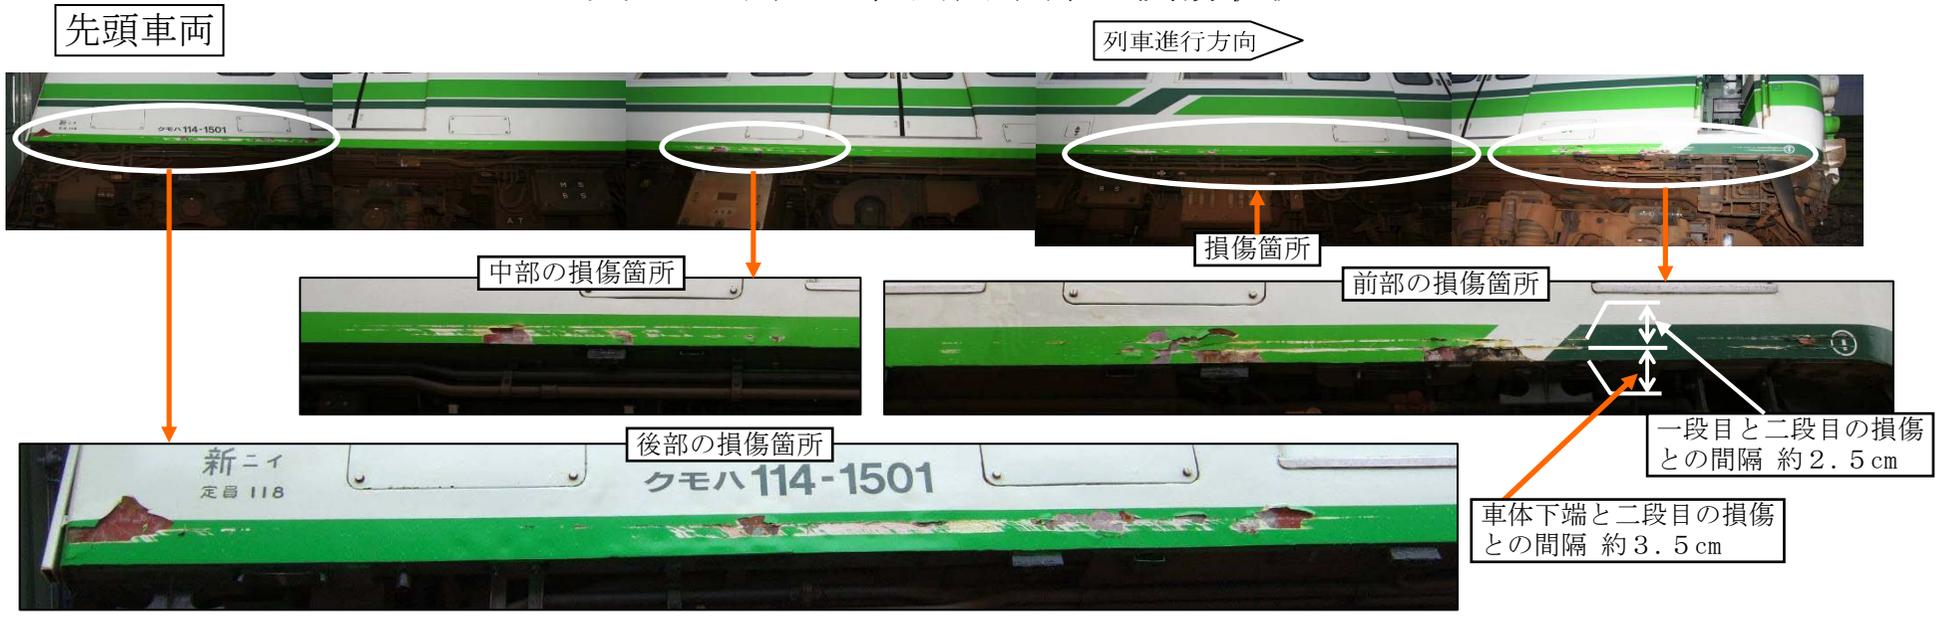
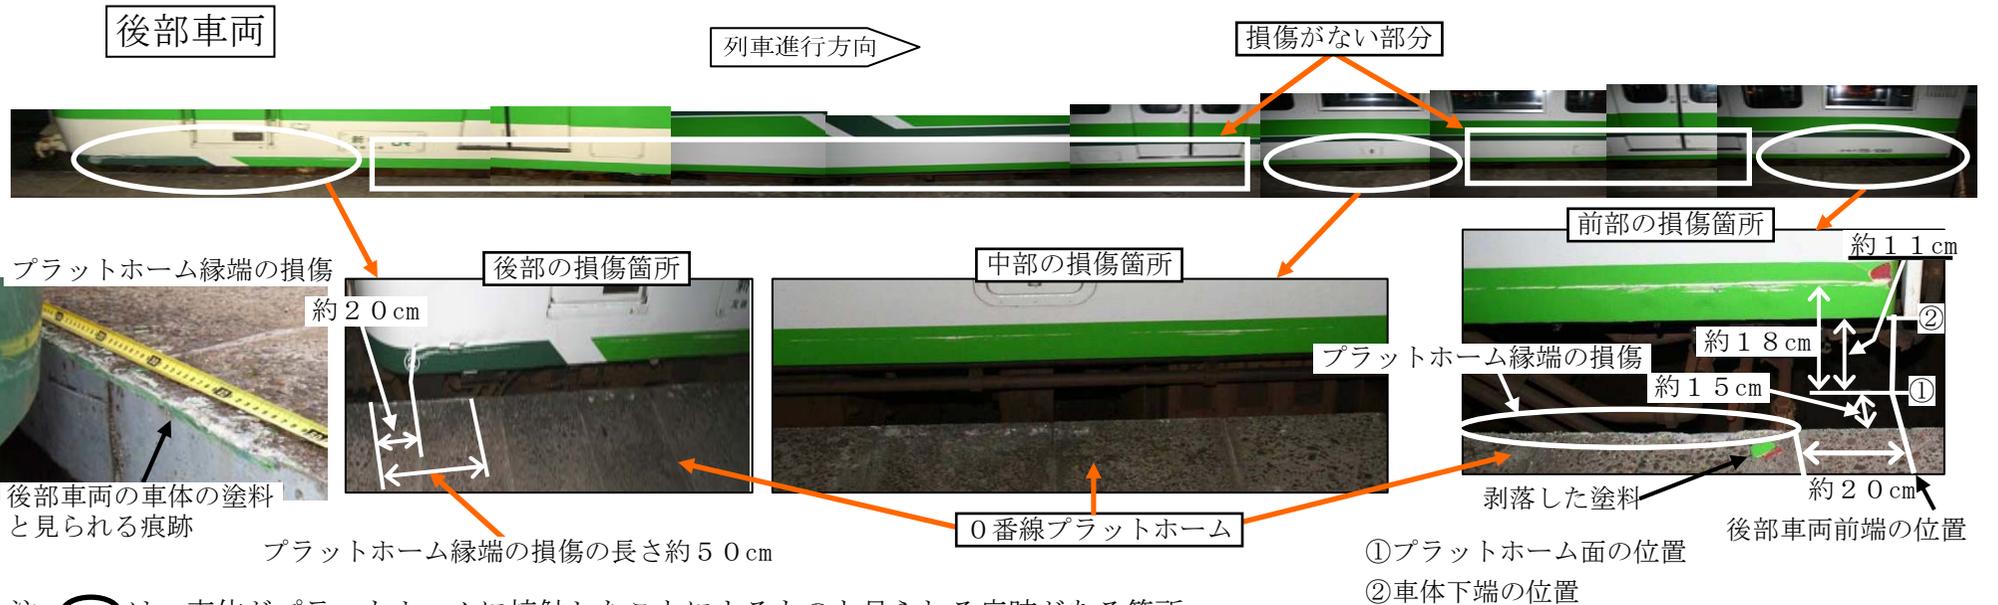
写真6 車両の右側面下部の損傷状況

本件列車の車体右側面下部にプラットフォームと接触したことによると見られる線状の損傷が断続的にあり、その一部で塗料が剥落していた。先頭車両の損傷は、車両の前、中及び後部付近にあり、線状の損傷は二段になっていた。後部車両の損傷は、前、中及び後部付近にあるが、損傷は先頭車両より少なかった。

2.3.2 に記述した本件列車の右側面下部の線状の損傷については、2.3.1 に記述したプラットホーム縁端の損傷との位置関係から、2.8 に記述した地震動を受けた車両が左右に動揺した際に右にあるプラットホーム縁端に接触したことによるものと推定される。

本件列車の先頭車両のみが脱線したことについては、2.3.2に記述したように、本件列車後部車両右側面のプラットホームに接触したものと見られる痕跡が少なかったこと、及び2.1(2)に記述したように、本件列車の先頭車両が大きく右に左に揺れていたと本件車掌が口述していることから、先頭車両は後部車両より大きく動揺していたことによるものと考えられる。

注：○は、車体がプラットホームに接触したことによるものと見られる痕跡がある箇所
