# 鐵道事故調查報告書

広島電鉄株式会社 宮島線広電西広島駅構内 列車脱線事故

## Ⅱ 広島電鉄株式会社宮島線広電西広島駅構内 列車脱線事故

事故種類：列車脱線事故

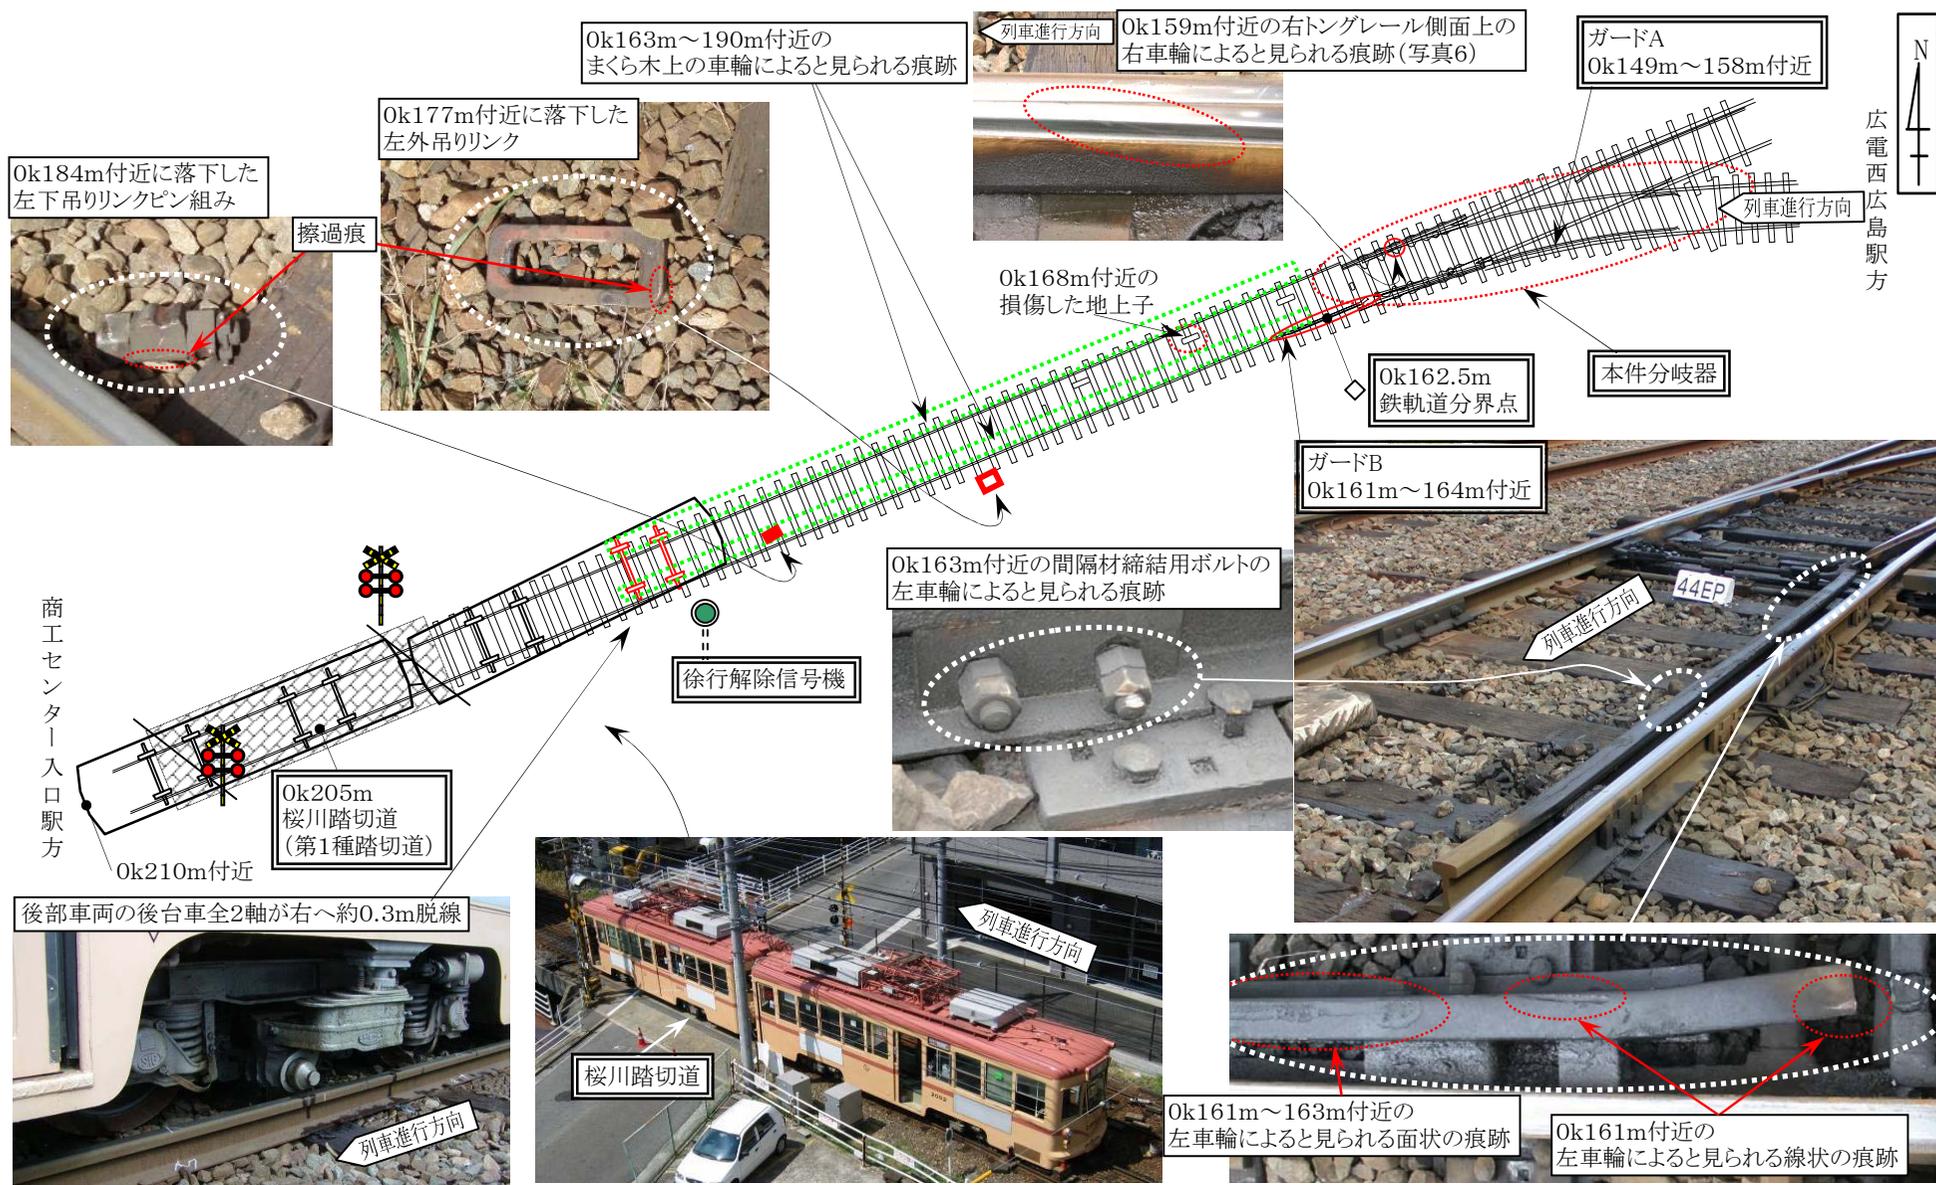
### 付図3 事故現場略図

広電西広島駅起点0k168m付近（以下「広電西広島駅起点」は省略）のATS地上子等が損傷した。

後部車両の排障器、ATS車上子、後台車のブレーキ水平ばり、後台車第2軸の歯車箱等が損傷した。また、後部車両の後台車左外吊りリンク<sup>1</sup>及び左下吊りリンクピン組み<sup>2</sup>が脱落し、それぞれの下面に擦過痕が見られた。

れぞれ右へ約0.3m脱線していたが、対向車線は支障していなかった。

後部車両の後台車左外吊りリンクが0k177m付近の左レール左側に、左下吊りリンクピン組みが0k184m付近の軌間内にそれぞれ落下していた。

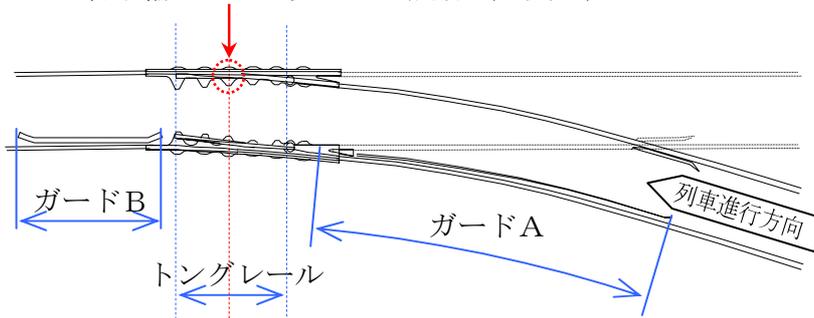
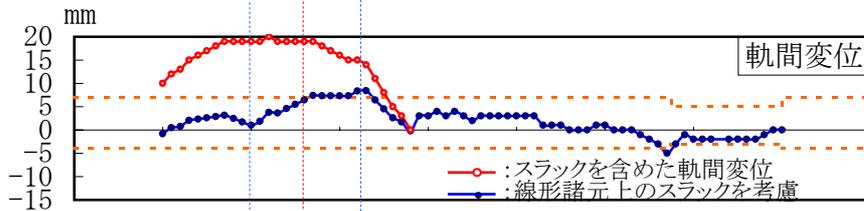
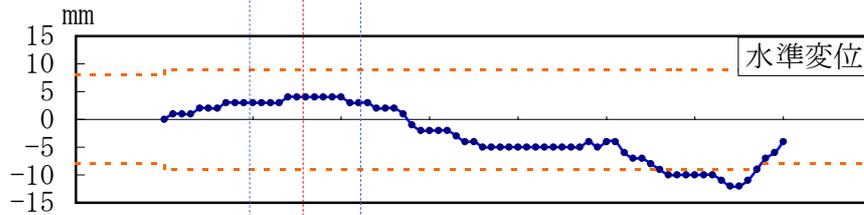
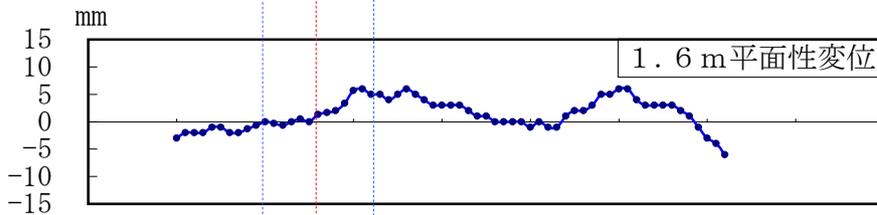
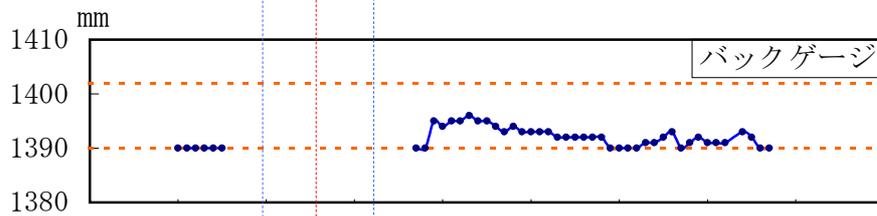
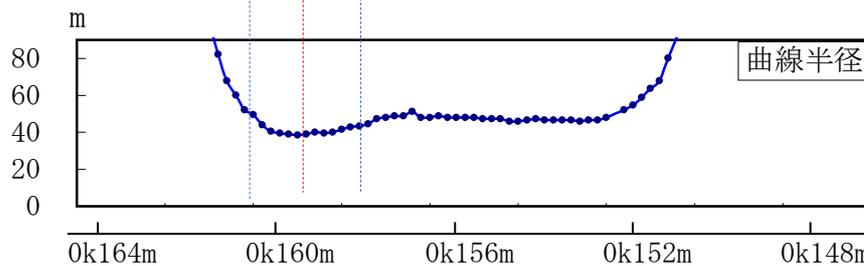
# 付図4 軌道変位の状況

測定値と設定値（軌間1,435mmにスラックを加えた値）の差として算出される軌間変位は、-5～+8mm（軌間1,430～1,443mm）の範囲であり、0k151m付近では-5mm、0k158m付近では+8mmとなって、一部で許容値を超えていたが、それ以外は許容値内であった。

また、スラックを含めた軌間変位は0k157m付近から0k159m付近にかけて、0mmから+19mmに増加（軌間は1,435mmから1,454mmに増加）していた。

測定値（右レールが左レールに比べて高い場合に正の値を示す。）は－12～＋4mmの範囲であり、0k149m～151m付近では－12～－9mmとなって、許容値を超えていたが、それ以外は許容値内であった。

台車の軸距に相当する1.6mの間隔での水準変位から本件分岐器付近の平面性変位<sup>7</sup>を求めると、－6～＋6mmの範囲であり、0k158mから0k160m付近にかけて、＋6mmから0mmに減少していた。（同社では1.6m平面性変位を管理していないため許容値は設定されていない。）

測定値は1,390～1,396mmの範囲であり、許容値内であった。なお、0k157m付近で1,395mmから1,390mmに減少していた。

測定弦長5mの通り変位の測定結果から、本件分岐器付近を円曲線と仮定して曲線半径を算出すると、0k159m～160m（トングレー先端から後端側に0.8～1.2mの位置）付近で、曲線半径は最小となり、約39mであった。

- (1) 本件分岐器付近の軌道整備を行い、軌間変位、水準変位、バックゲージ等の整正を行った。
- (2) 脱線を防止するための設備として、本件分岐器左トングレール部にポイントガード<sup>14</sup>を設置した。
- (3) 平成20年3月15日、本件分岐器を更换した。

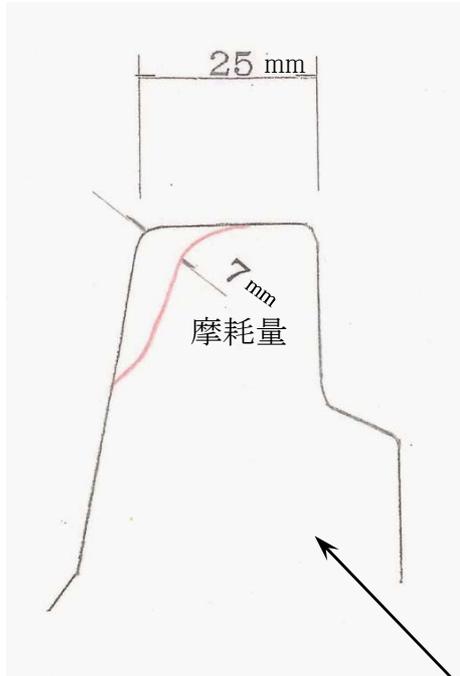
(1) 0 k 1 6 0 m付近の  
摩耗状況

事故後に0k159m付近及び0k160m付近の本件分岐器右トングレールの摩耗量を測定したところ、ゲージコーナー部においていずれも7mmであった。同社の摩耗限度<sup>8</sup>（9mm）を超えていなかったものの、摩耗により断面形状は車輪フランジ形状に近くなっていた。

その際、2.5.4で記述したように、本件分岐器右トングレールは、摩耗により断面形状が車輪フランジ形状に近くなっていたため、走行時の車輪とレールとの間の接触角、接触点等の接触状態によっては、乗り上がりが発生しやすい状態にあったと考えられる。

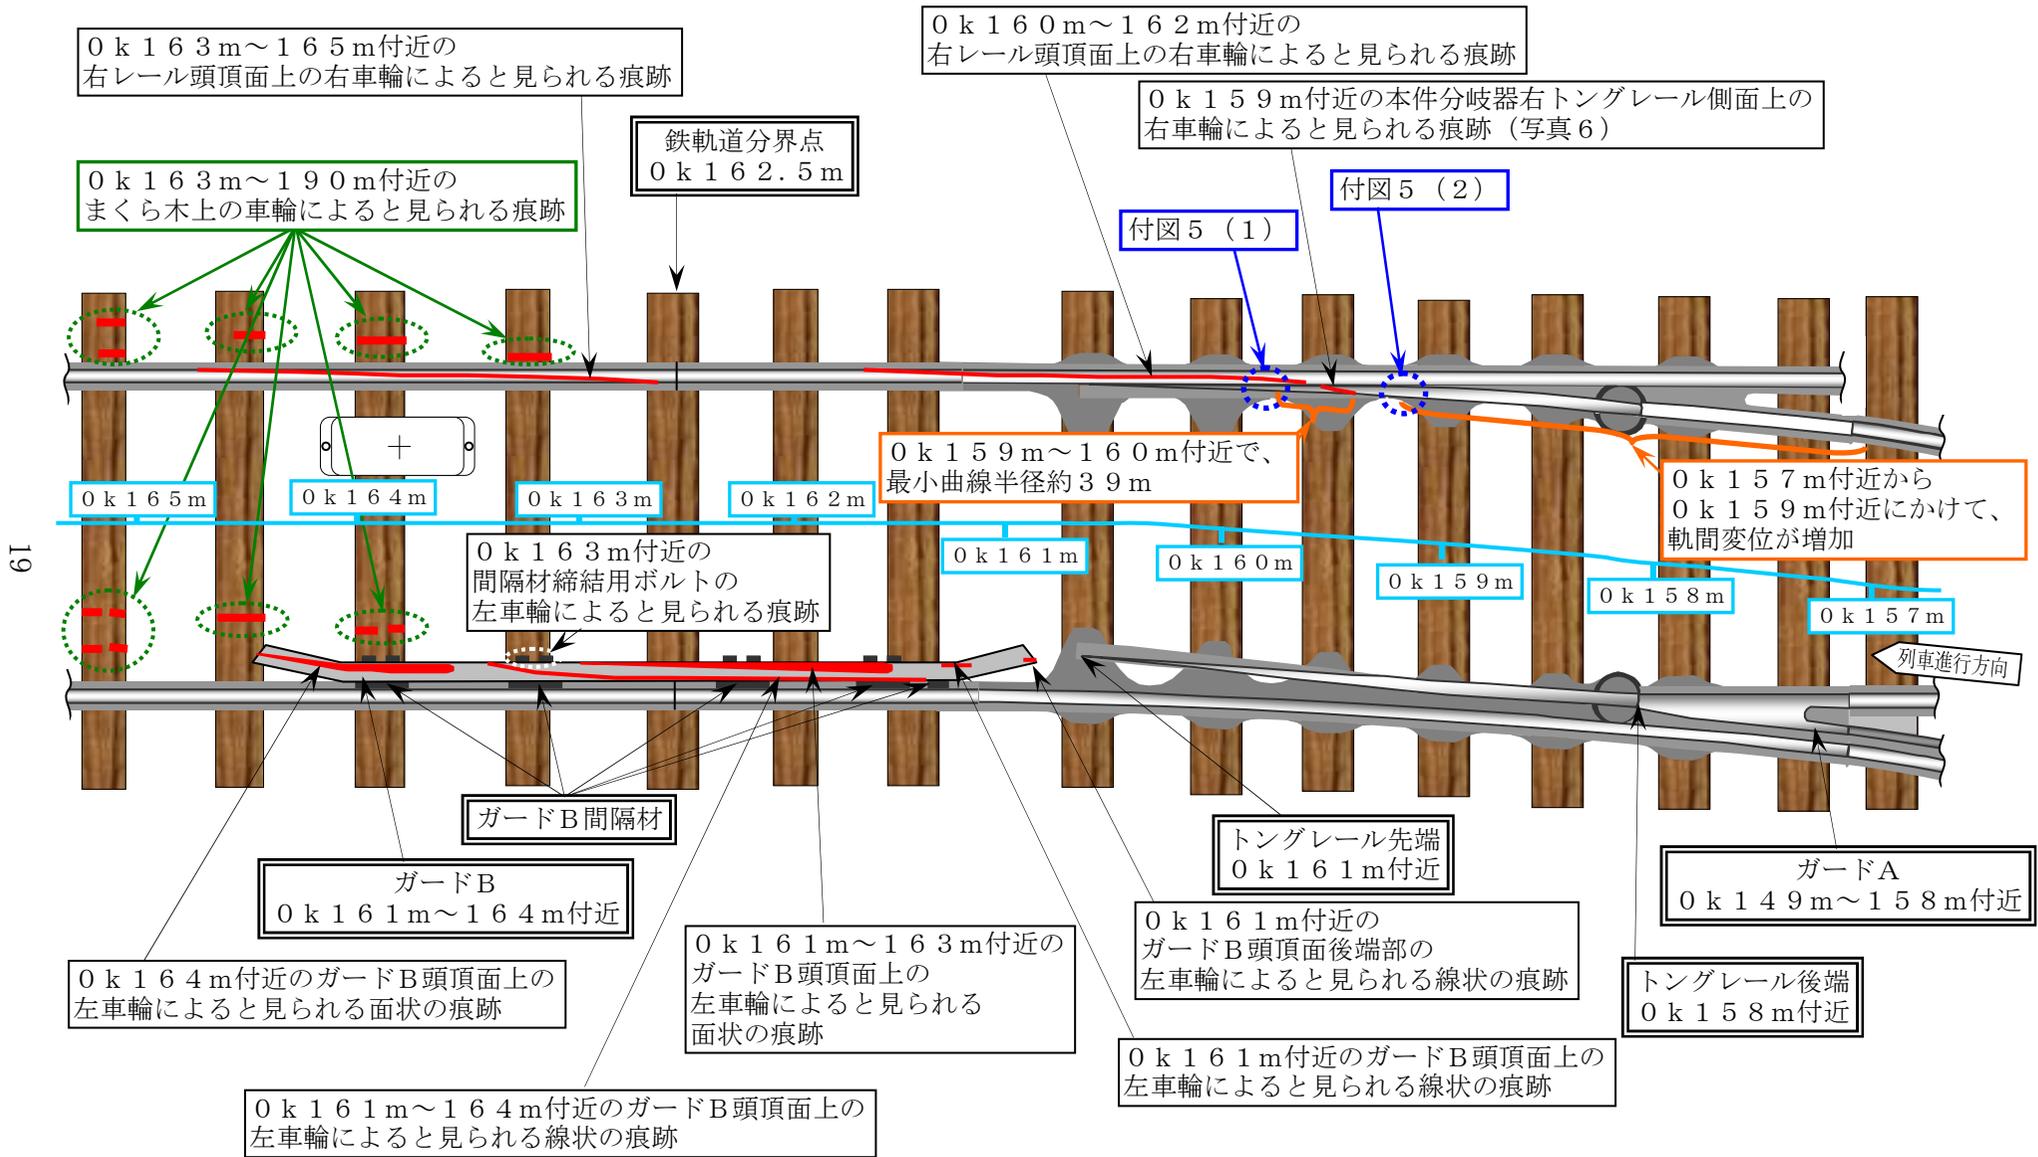
# 付図6 脱線の痕跡

- (1) 0k159m付近（トングレール先端から後端側に約1.2mの位置）の本件分岐器右トングレール側面上並びに0k160m～162m付近及び163m～165m付近の右レール頭頂面上に右車輪によると見られる痕跡があった。

これらの中で最も手前にある0k159m付近の本件分岐器右トングレール側面上の痕跡は長さが短く、同レール頭頂面に達していた。

- (2) 0k161m付近のガードB頭頂面後端部並びに0k161m付近及び161m～164m付近のガードB頭頂面上に左車輪によると見られる線状の痕跡があった。また、0k161m～163m付近及び164m付近のガードB頭頂面上に左車輪によると見られる面状の痕跡があった。
- (3) 0k163m付近のガードB間隔材締結用ボルトに左車輪によると見られる痕跡があった。
- (4) 0k163m付近から0k190m付近（後部車両の後台車第1軸停止位置）までの間のまくら木上に車輪によると見られる痕跡があった。

2.3.2で記述したように、後部車両の後台車第1軸左車輪のフランジに打痕があることから、2.9.2(2)で記述した0k161m付近のガードB頭頂面後端部及びそれに続くガードB頭頂面上の線状の痕跡は、同フランジによるものと考えられる。

この痕跡の状況から、同左車輪はガードB頭頂面上をフランジで走行した後、右に移動したため、同左車輪の踏面により、0k161m～163m付近に見られる面状の痕跡を発生させたものと考えられる。

その後、同左車輪が0k163m付近で右へ落下して、2.9.2(3)で記述したガードB間隔材締結用ボルトと衝突し、同左車輪の外側面に2.3.2で記述した打痕をつけたものと考えられる。

上記の同左車輪によると見られる痕跡の位置の関係から、0 k 1 5 9 m付近の本件分岐器右トングレール側面上に見られる痕跡（写真6）及び0 k 1 6 0 m～1 6 2 m付近に見られる右レール頭頂面上の痕跡は、後部車両の後台車第1軸右車輪によるものと考えられ、同右車輪は0 k 1 5 9 m付近で乗り上がり、2.9.2(4)で記述したまくら木上の痕跡から、最初に0 k 1 6 3 m付近で右へ脱線したのと考えられる。

2.9.1で記述したように、本件列車は、後部車両の後台車全2軸が脱線していた。このことから、2.9.2(2)で記述した0 k 1 6 1 m～1 6 4 m付近のガードB頭頂面上の線状の痕跡は、脱線したもう一つの車軸である後部車両の後台車第2軸左車輪によるものであり、ガードB頭頂面をフランジで走行した後、右に移動したため、同左車輪の踏面によって0 k 1 6 4 m付近に見られる面状の痕跡を発生させたものと考えられる。

上記の同左車輪によると見られる痕跡の位置の関係から、0 k 1 6 3 m～1 6 5 m付近の右レール頭頂面上の痕跡は後部車両の後台車第2軸右車輪によるものと考えられ、同右車輪は0 k 1 6 5 m付近で右へ脱線したのと考えられる。

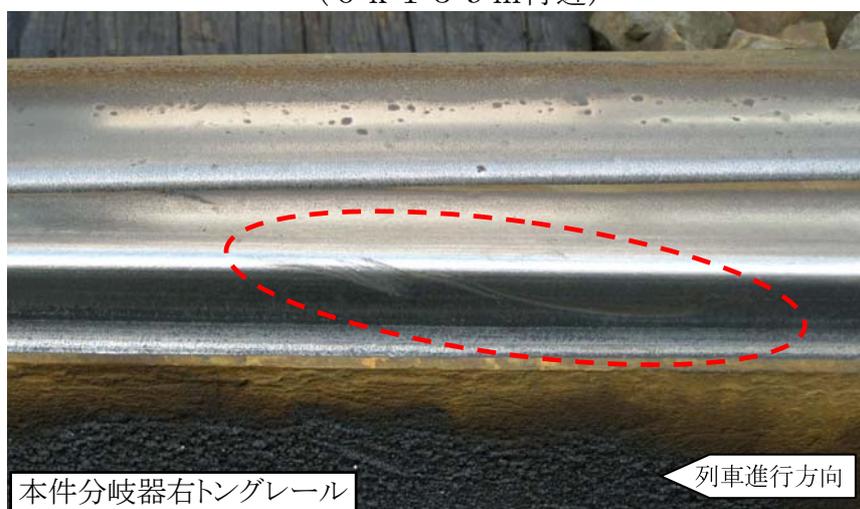
写真6 本件分岐器右トングレール側面上の痕跡  
(0 k 1 5 9 m付近)

本事故は、曲線半径の小さい本件分岐器において、内軌側車輪の背面をガードする設備のない右トングレール部で、轉向横圧や超過遠心力による横圧に衝撃的な横圧が加わって脱線係数が増加するとともに、アタック角の増加により等価摩擦係数が増加して限界脱線係数が低下したため、後部車両の後台車第1軸右車輪が、摩耗により断面形状が車輪フランジ形状に近くなっていた本件分岐器右トングレール上に乗り上がり、右へ脱線したことによるものと考えられる。
