鐵道事故調查報告書

三岐鐵道株式会社 三岐線東藤原駅構内 列車脱線事故

三岐鉄道株式会社 三岐線東藤原駅構内
列車脱線事故

鉄道事業者名：三岐鉄道株式会社
事故種類：列車脱線事故
発生日時：平成20年7月8日 7時47分ごろ
発生場所：三重県いなべ市
三岐線 東藤原駅構内

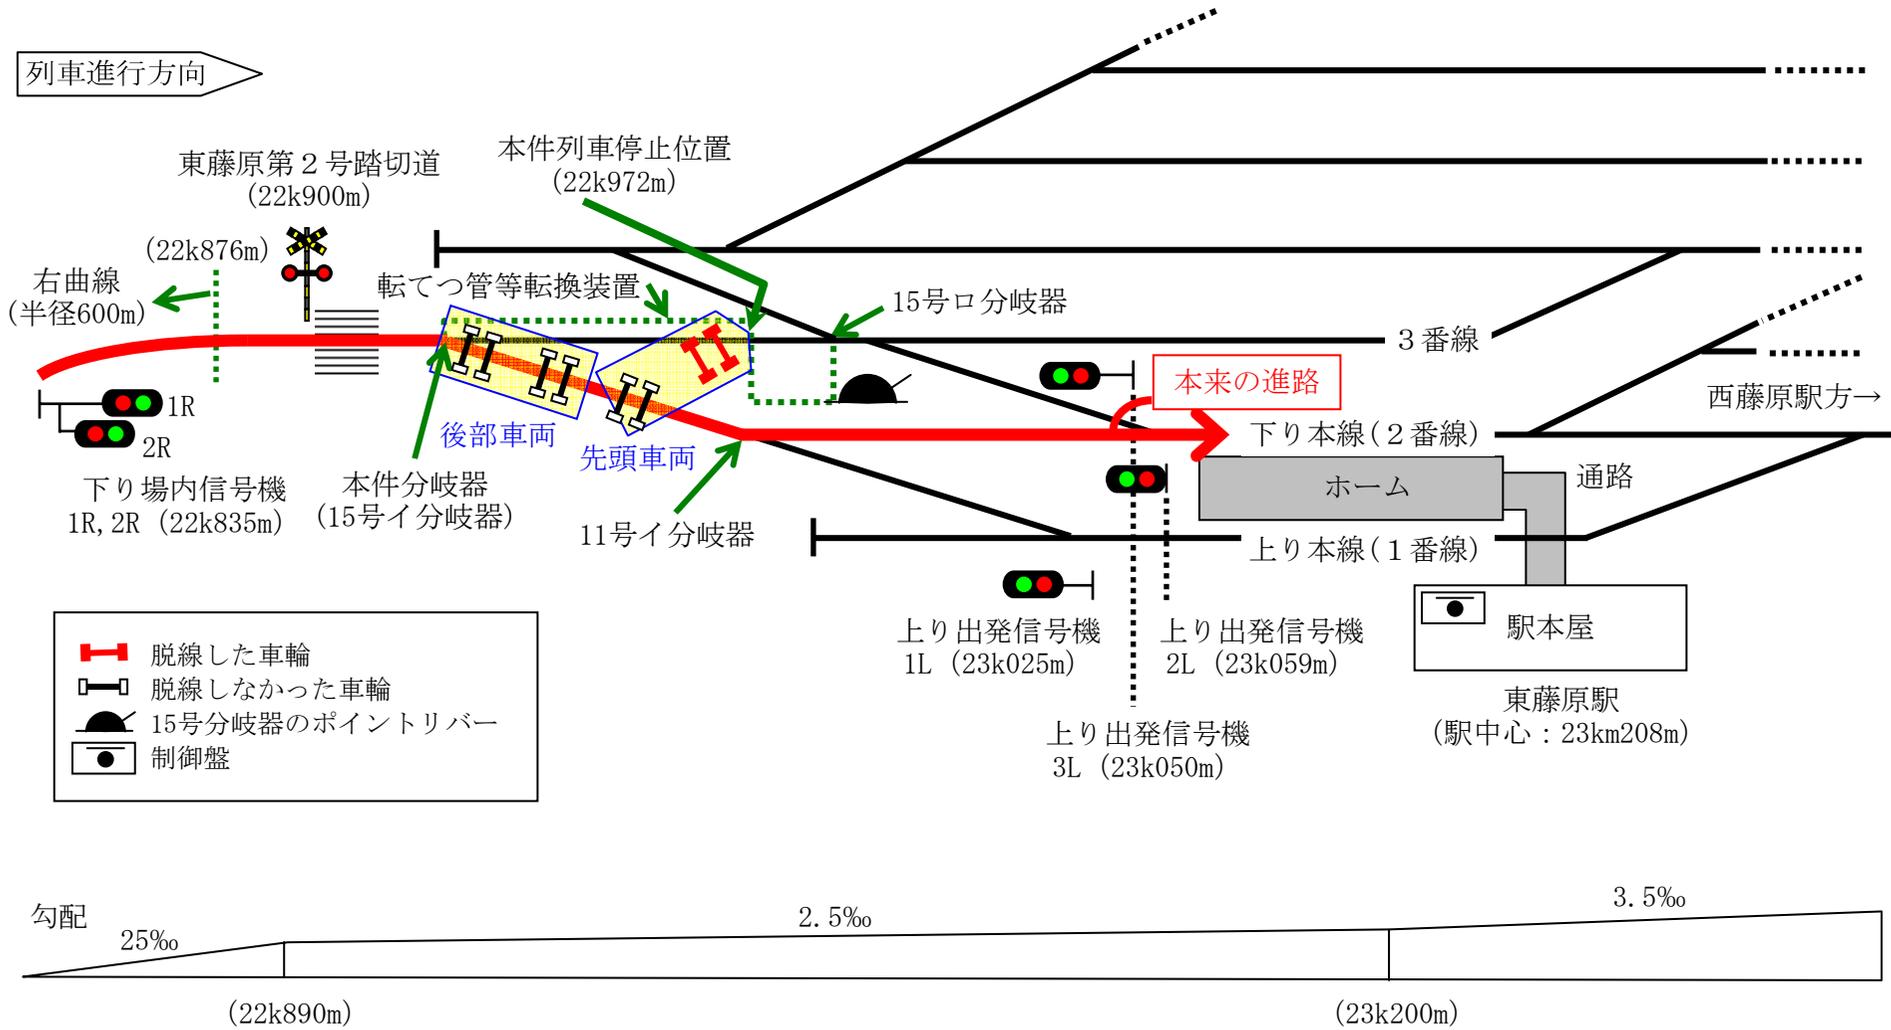
付図3 事故現場略図

本事故後、本件列車の先頭は3番線（基準線側）の22k972m付近の線路上に停止していた。先頭車両の前台車全2軸が脱線し、第1軸左車輪は基準線側の同970m付近の左レール軌間外、右車輪は同971m付近の軌間内にあった。また、第2軸左車輪は同968m付近の軌間内、右車輪は同969m付近の右レール軌間外にあった。先頭車両の後台車及び後部車両の各車輪は本線側のレール上にあり、脱線していなかった。

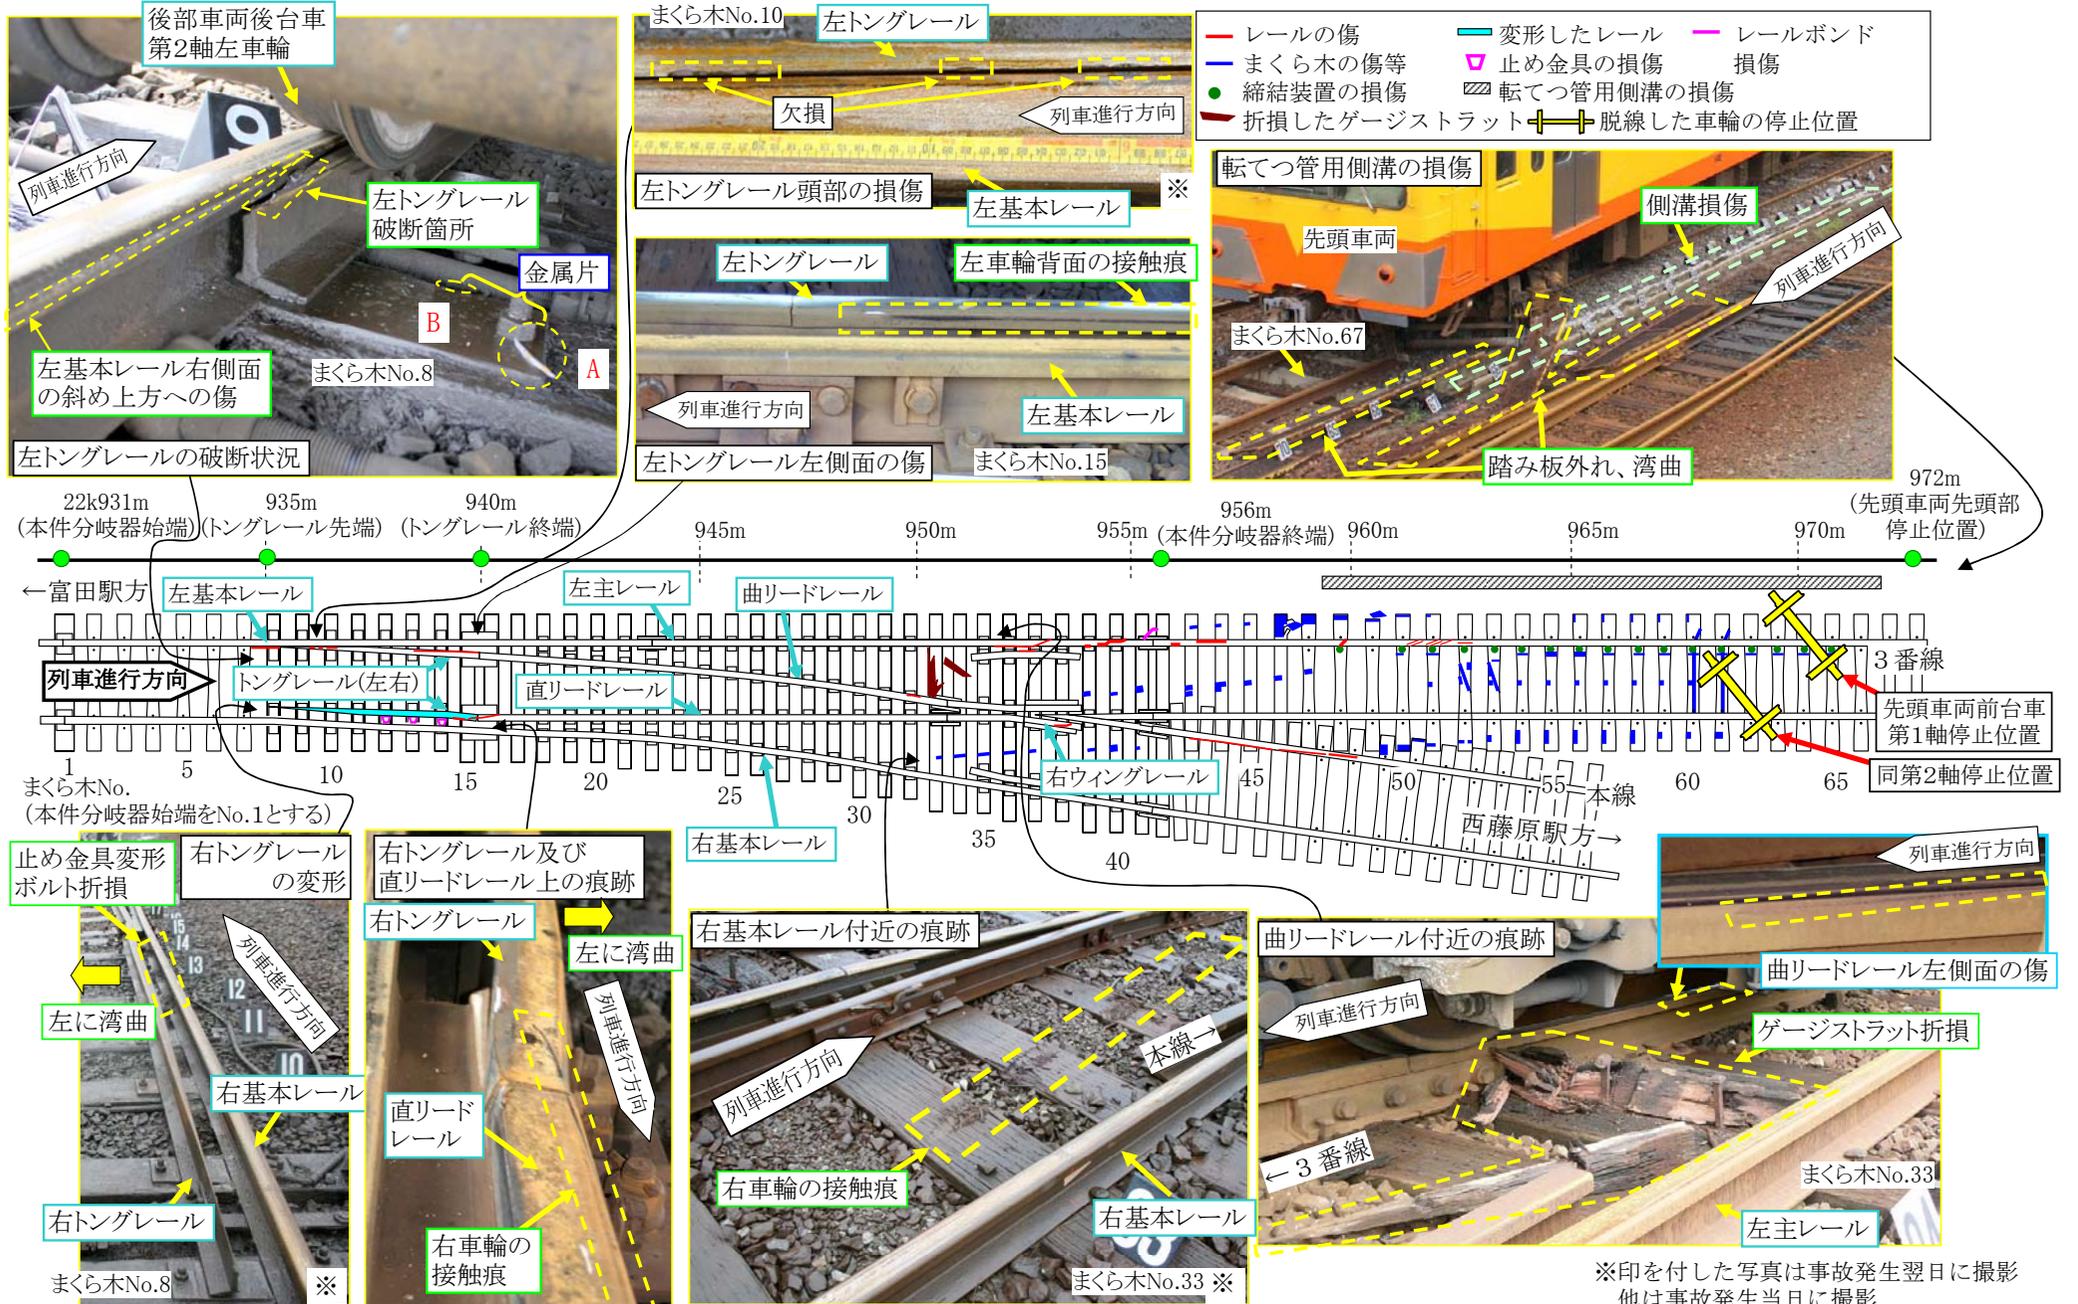
付図4 事故現場付近の痕跡等

(1) 左基本レールの頭部右側面には、本件分岐器始端の3.6m前方の付近から

左トングレール先端付近にかけて斜め上方への傷があった。

(2) 左トングレール先端の頭部はつぶれて左に変形していた。また、同レール先端の約10～170mm前方の範囲で、同レールの頭部が最大で高さ約10mm破断し、破断面は左下に傾斜していた。さらに、同レール先端の約96～134mm前方の範囲で、同レールの頭部は左に変形し、左右側面には上記の破断面から続く前方斜め上方への亀裂があった。

- (4) 左トングレール先端から約1 m前方の同レール頭部左角（左基本レールとの接触箇所付近）に、長さ約15～70 mm、幅約5 mmの欠損が3箇所あった。
- (5) 左トングレール終端付近の同レール頭部左側面には、左車輪の背面が接触したと見られる痕跡があった。
- (6) 右トングレールは左に湾曲し、同レールと右基本レールの間に設置してあった止め金具の上部には右車輪のフランジ先端が接触したと見られる変形があり、同金具と右トングレールを締結していたボルトが折損していた。

- (7) トングレール終端より前方の22k940 m～950 m付近の軌道上には、脱線の痕跡は見られなかった。
- (8) 22k950 m付近の曲リードレールの頭部左側面には、左車輪の背面が接触したと見られる痕跡があった。この約0.3 m前方の基準線側の軌間内に設置されていたゲージストラット¹⁷が折損し、その約1 m右の分岐線側まくら木の軌間内には、同955 m付近にかけて、右車輪が接触したと見られる痕跡があった。
- (9) 22k952 m～963 m付近の基準線側左レールの頭頂面には、左車輪等が接触したと見られる多数の傷があった。この痕跡は、同956 m付近の同レール軌間外のレールボンドの損傷、及びその前方の基準線側まくら木の左レール軌間外の痕跡を経て、同959 m～972 m付近の同レール軌間外に敷設されていた本件分岐器の転てつ管用側溝及びその踏み板の外れや湾曲等の損傷に続き、本件列車先頭車両の前台車第1軸左車輪の停止位置（同970 m）付近に達していた。
- (10) 22k953 m付近の右ウィングレールの頭頂面に傷があり、同954 m付近から前方の基準線側まくら木の軌間内には、車輪が接触したと見られる痕跡が見られた。このうち、同957 m付近及び同962 m付近から前方では、複数の痕跡が各まくら木の軌間内に見られ、一部の痕跡は同960 m付近から前方の基準線側左レール軌間内のレール締結装置の損傷を経て、先頭車両の前台車第1軸右車輪の停止位置（同971 m）付近まで続いていた。

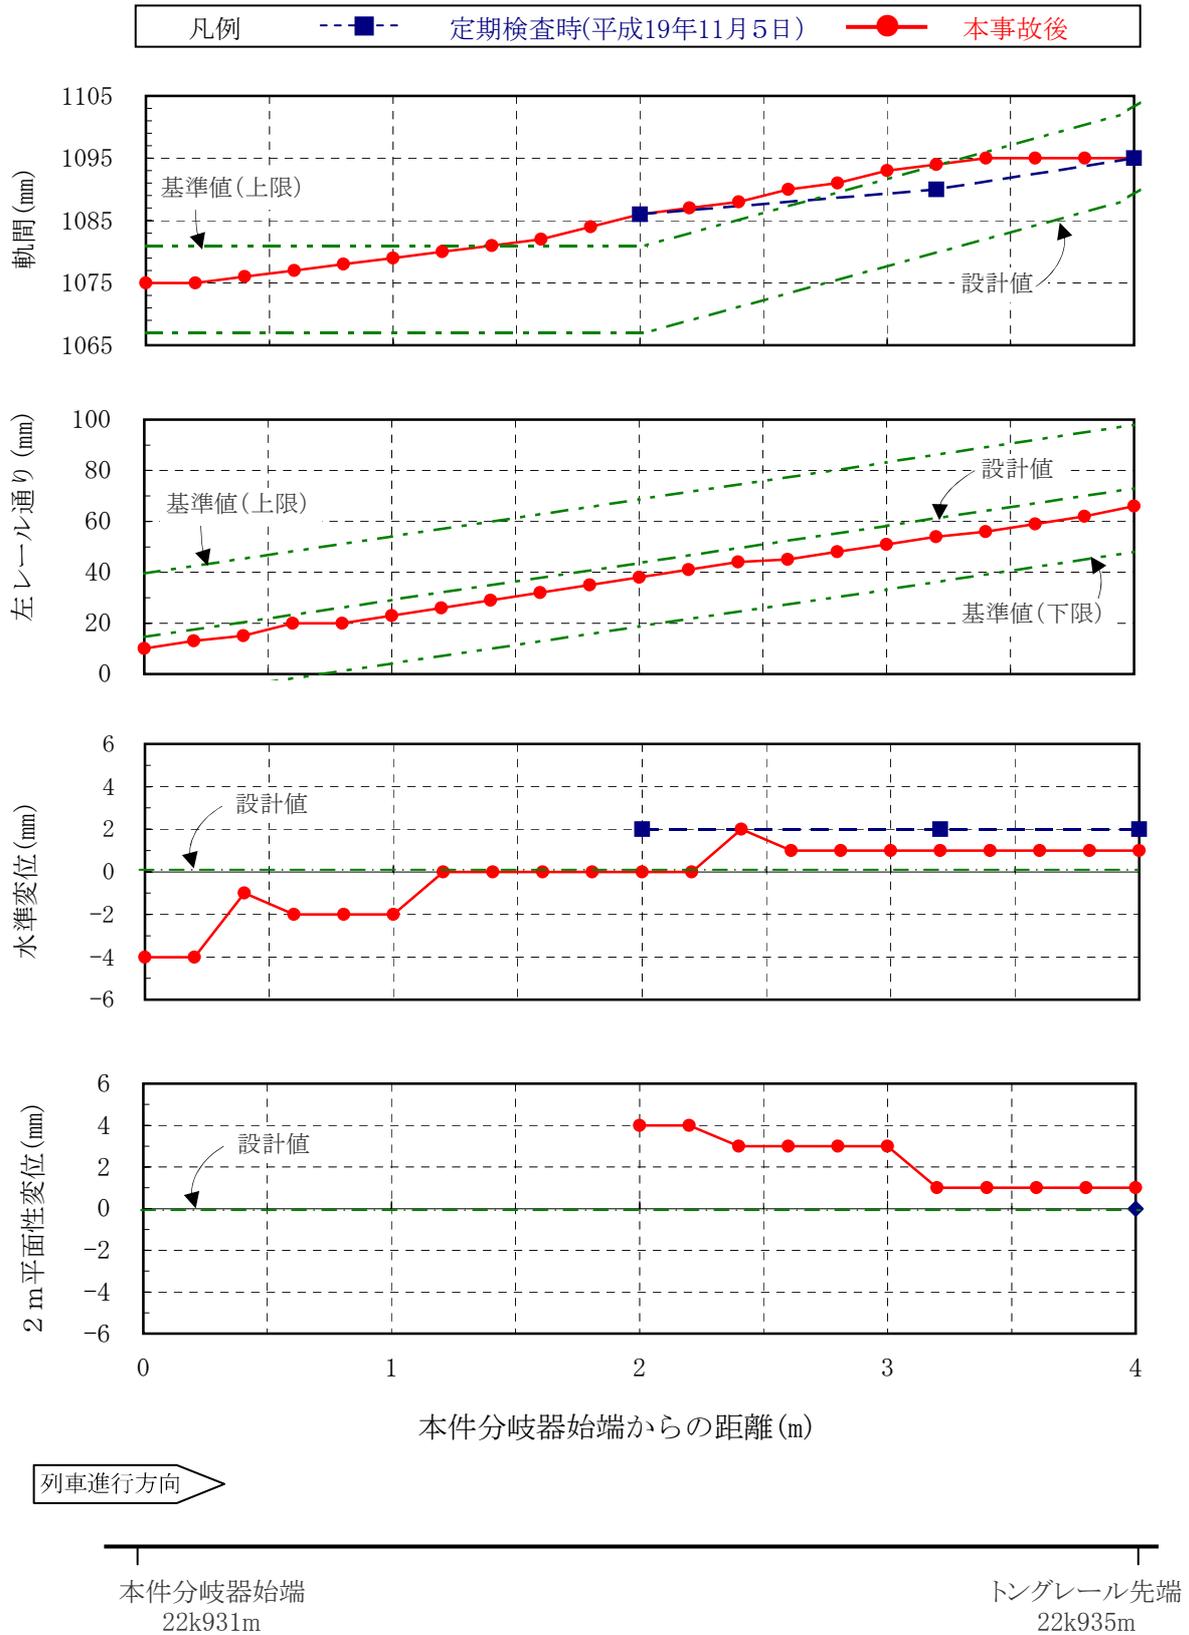
付図6 事故現場付近の軌道検測結果

「鉄道に関する技術上の基準を定める省令」第3条第4項に基づき、同社が中部運輸局長に届け出ている実施基準（以下「届出実施基準」という。）の一部である「土木・施設実施基準」に示された基準値（表1参照）と各変位の測定値を比較すると、5m平面性変位については基準値を超えていなかったが、軌間変位については本件分岐器始端から2m前方の付近で5mm程度超えていた。（付図6参照）

軌間は本件分岐器始端からトングレール先端に向かって増加し、全ての値が設計値を超えていた。また、同始端の1.6～3.2m前方の付近では基準値を超えていた。

通りは設計値より4～7mm程度小さく、大きな変動はなかった。

水準変位及び2m平面性変位は、トングレール先端付近において、それぞれ設計値より1mmずつ大きかった（水準変位については左レールが高かった）。

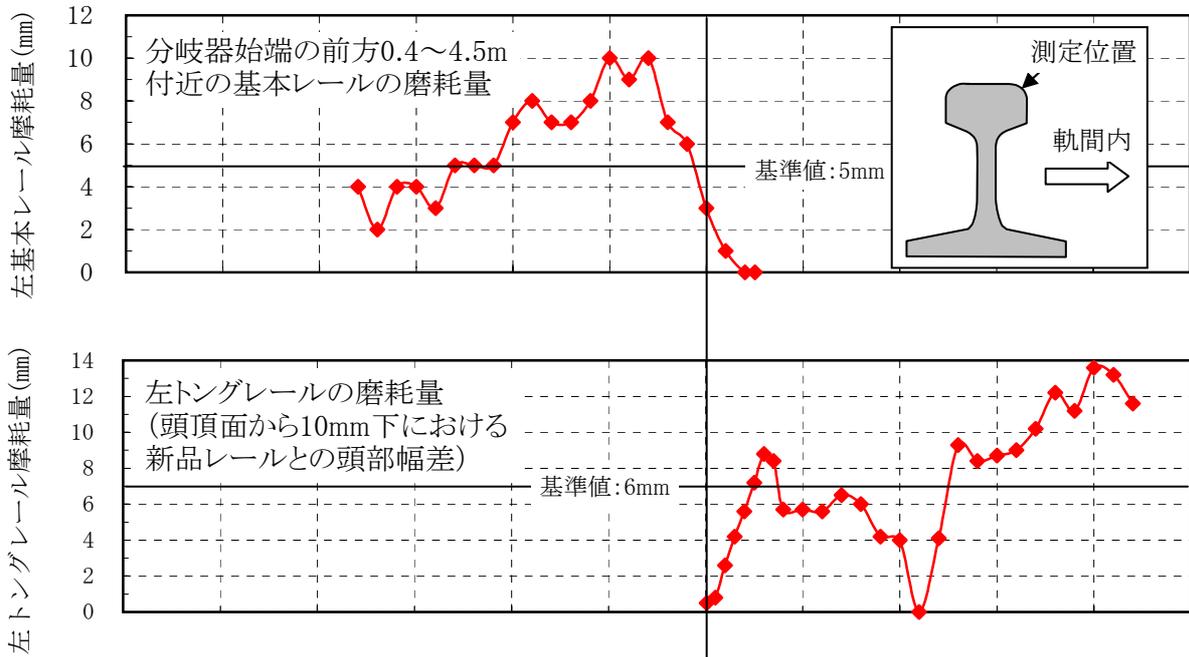
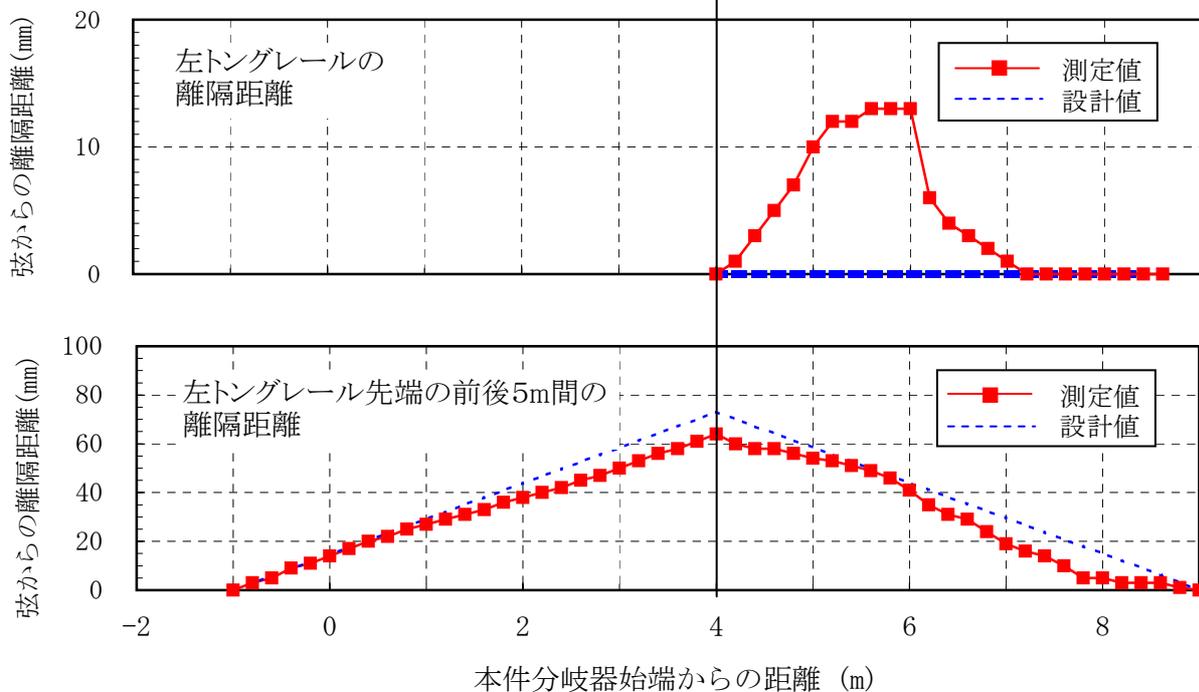
付図7 事故現場付近の軌道形状

本事故後に、本件分岐器始端から左トングレール先端付近までの区間における左基本レールの頭部右側面の摩耗量を測定した。摩耗量は本件分岐器始端から左トングレール先端に向かって増加し、同始端の2.0～3.8 m前方の付近では最大で10 mmであり、2.3.2.3(2)②に記述した基準値(5 mm)を超えていた。また、左トングレール先端付近での摩耗量は3 mmであった。

- ① 本件分岐器は分岐線側に転換していた。
- ② 設計上は直線である左トングレールの先端と終端との間に張った糸と同レールの頭部右側面との左右離隔距離を測定したところ、最大で12 mmの離隔があり、同レール右側面は左に凹んだ状態にあった。同レール右側面の摩耗量⁴は、同レール先端から0.1 mまでの範囲では1 mm程度であったが、同レール先端の0.6 m前方の付近では9 mmであり、2.3.2.3(2)②に記述した基準値(6 mm)を超えていた。
- ③ 左トングレール先端を中心として張った10 mの糸と同レール及び左基本レール右側面との左右離隔距離を測定し、左基本レールと左トングレールとが接する角度(入射角)を算出すると、約1° 32'であり、2.3.2.2(1)に記述した設計値(1° 40')に近いものであった。

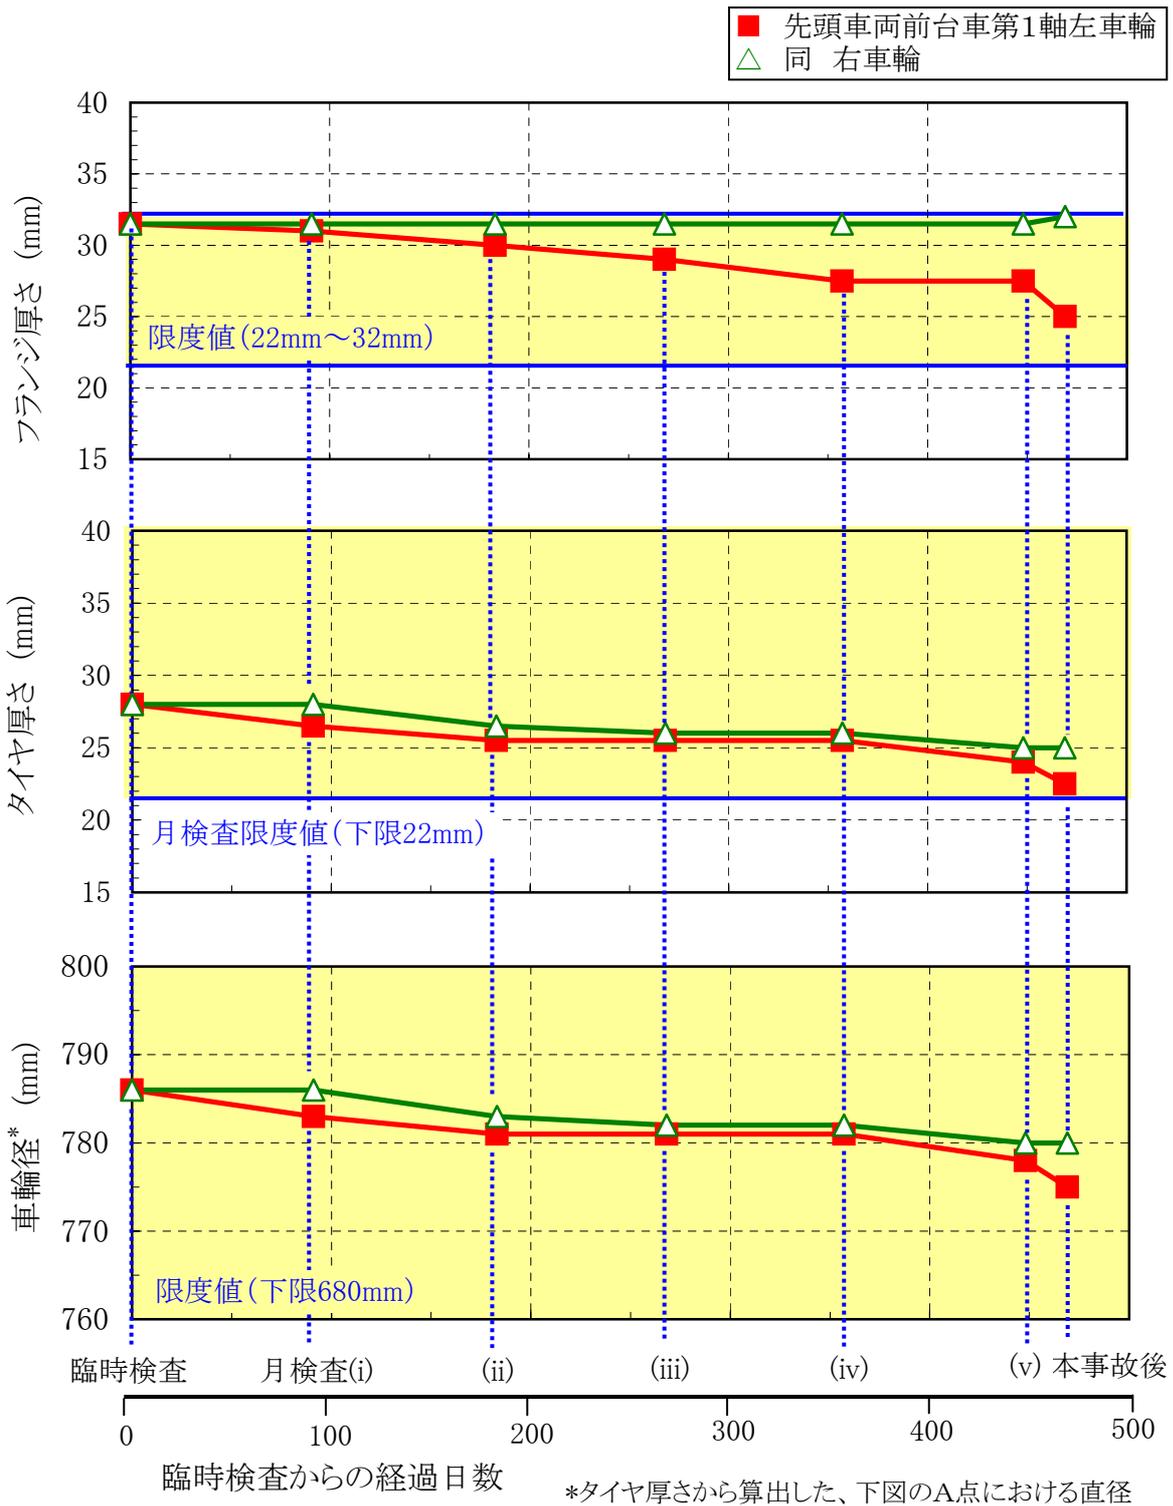
付図8 フランジ厚さ、タイヤ厚さ及び車輪径の時間変化

本事故後に確認したところ、先頭車両の前台車第1軸左車輪のフランジ厚さは他の車輪に比べて小さく、タイヤ厚さは限度値に近いものとなっていた（表2参照）。また、同軸においては右車輪の方がタイヤ厚さは大きく、

左右車輪のタイヤ厚さの差は2.5 mm であり、他の軸に比べて大きくなっていた。

本事故前直近の車輪転削（平成19年3月28日実施の臨時検査時）以降における同軸左右車輪のタイヤ厚さは、測定時ごとに減少し、減少量は左車輪の方が大きくなっていた。

一方、本事故後における先頭車両のタイヤ厚さの測定値を用いて車輪径差を算出すると、前台車第1軸右車輪の車輪径780 mm と同軸左車輪の車輪径775 mm の差（5 mm）は上記aの限度値を大きく超えていた。

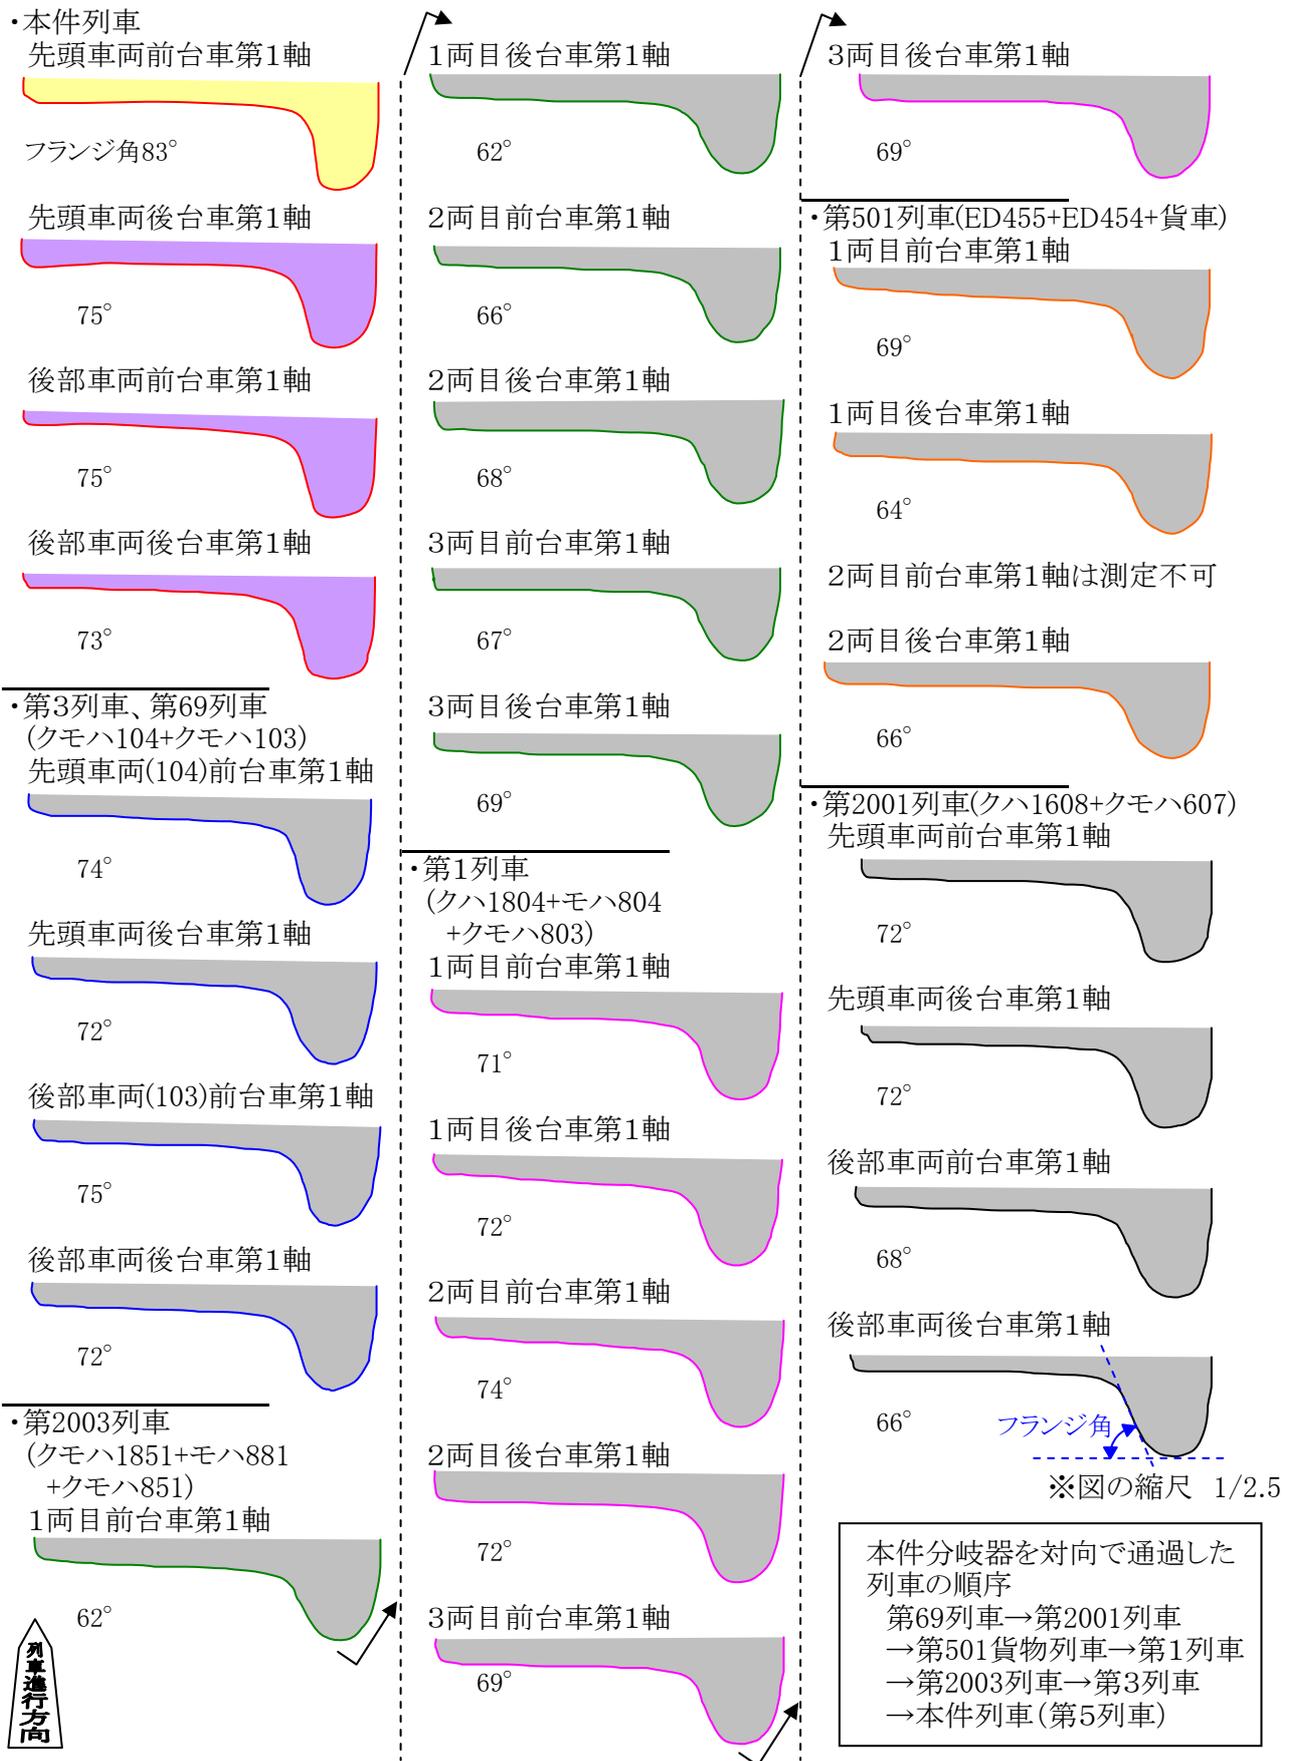
付図9 本件列車と直前通過車両の左車輪断面形状

④ 本事故後に本件列車先頭車両の前台車第1軸左車輪の断面形状を測定したところ、正規の断面に比べてフランジが直立に摩耗¹⁰し、フランジ角は83° であり、設計値の60° より著しく大きくなっていた。

「直前通過車両」という。)の各台車の第1軸左車輪のフランジ角(約 62° ～ 75°)より大きいものであった。なお、下り76列車は本件列車に使用された車両(クモハ102及びクモハ101。以下「本件車両」という。)が本事故発生前に本件分岐器を対向で通過した最後の列車である。(本件分岐器を通過した列車の詳細は2.6.3参照)

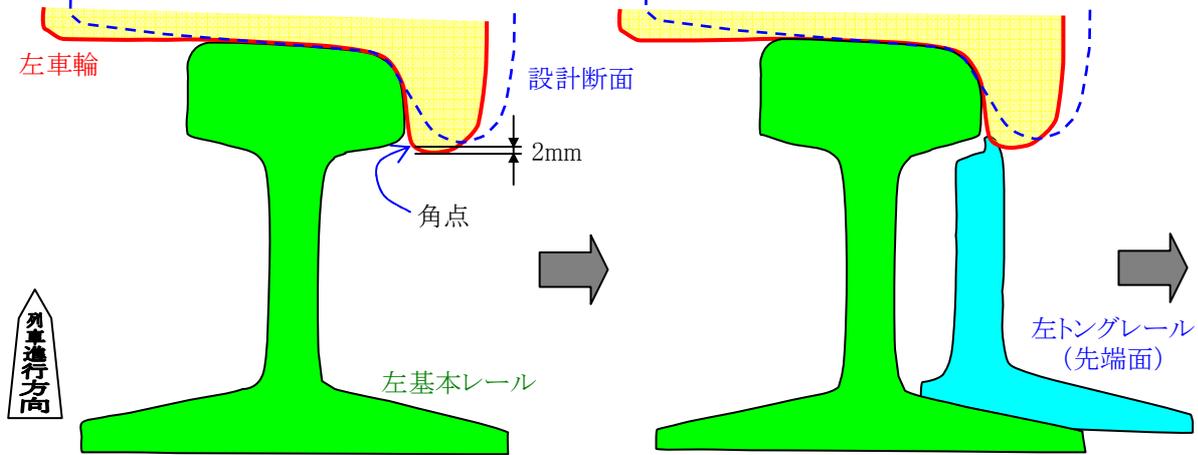
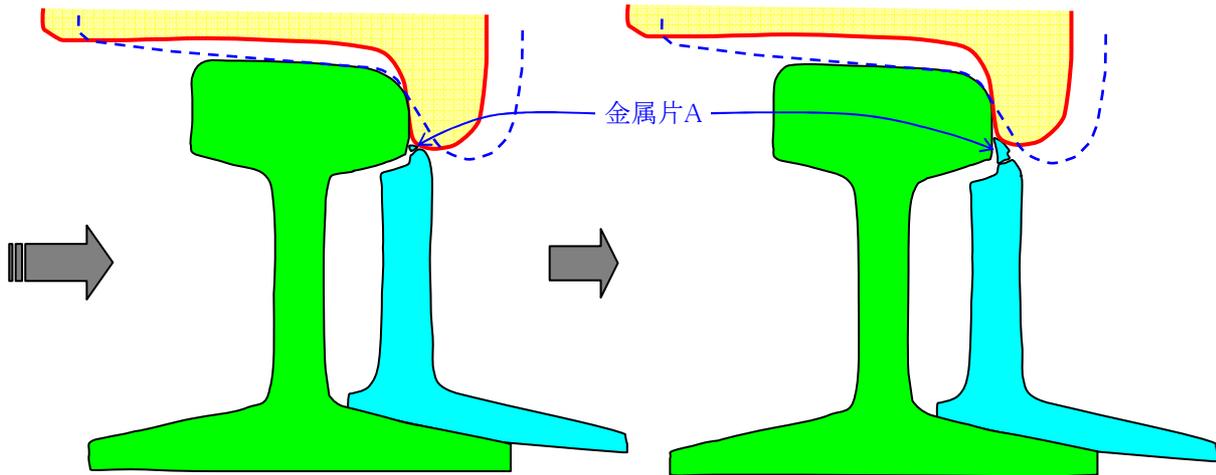
付図10 レールと車輪の断面形状と脱線の過程

- ⑤ 本事故後に調査したところ、本件車両の車輪表面及び台車の状態には、上記を除き特に異常は認められなかった。
- ⑥ 上記④に記述したように測定した先頭車両の前台車第1軸左車輪の断面を、左トングレール先端付近(左トングレール先端の20mm後方～40mm前方付近)において測定した同レール及び左基本レールの断面に重ねる(ただし、左トングレールに関しては、軌間内に落下していた2個の金属片を破断前にあったと見られる位置に接合したものと考えた場合である。これら金属片及び破断についての詳細は2.4.1(2)及び(3)参照)と、フランジの角点^{かくてん}¹¹(付図10参照)付近が左トングレール先端に接触する場合があった。

(2) 左車輪のフランジは直立に摩耗し、フランジ角は 83° であって設計値(60°)、並びに本件列車の他の台車及び直前通過車両の各台車の第1軸左車輪のフランジ角より大きくなっており、また左車輪と左トングレール等との断面を重ねると、フランジの角点と同レールの先端に接触する場合があったこと

から、左車輪のフランジ先端部付近は左トングレール先端に乗り上がりやすい状態であったものと考えられる。

左車輪の車輪径が右車輪に比べて小さいことから、左車輪はフランジに近い位置で左基本レールに接触していた。

左車輪のフランジ先端が左トングレール先端の頭部に接触した際、同レールは左に変形した。

左車輪は左トングレールに乗り上げて頭頂面上を走行し、同レールは左に変形した後、破断して金属片Aが生じた。

左車輪は左トングレールの頭頂面上の走行を継続した。この後、金属片Bを生じさせてから、左基本レール上を踏面で走行する状態に推移した。

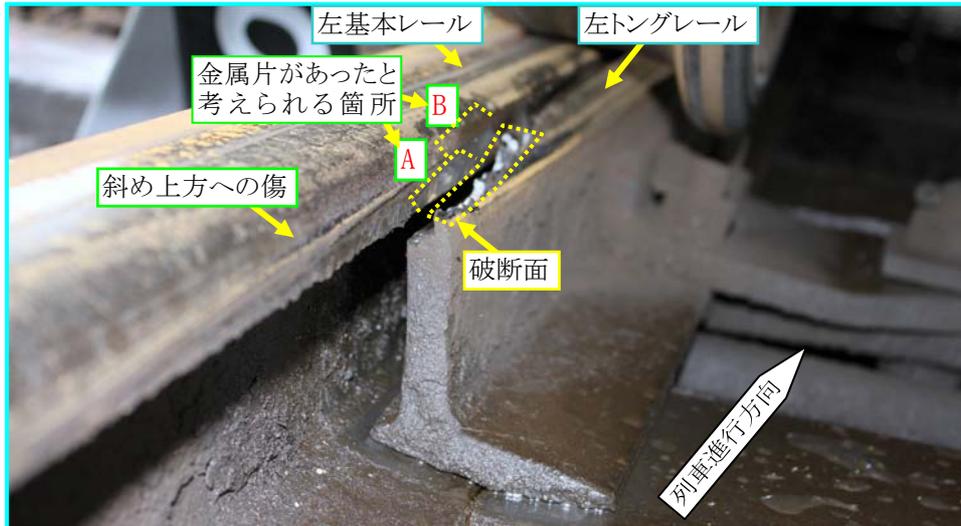
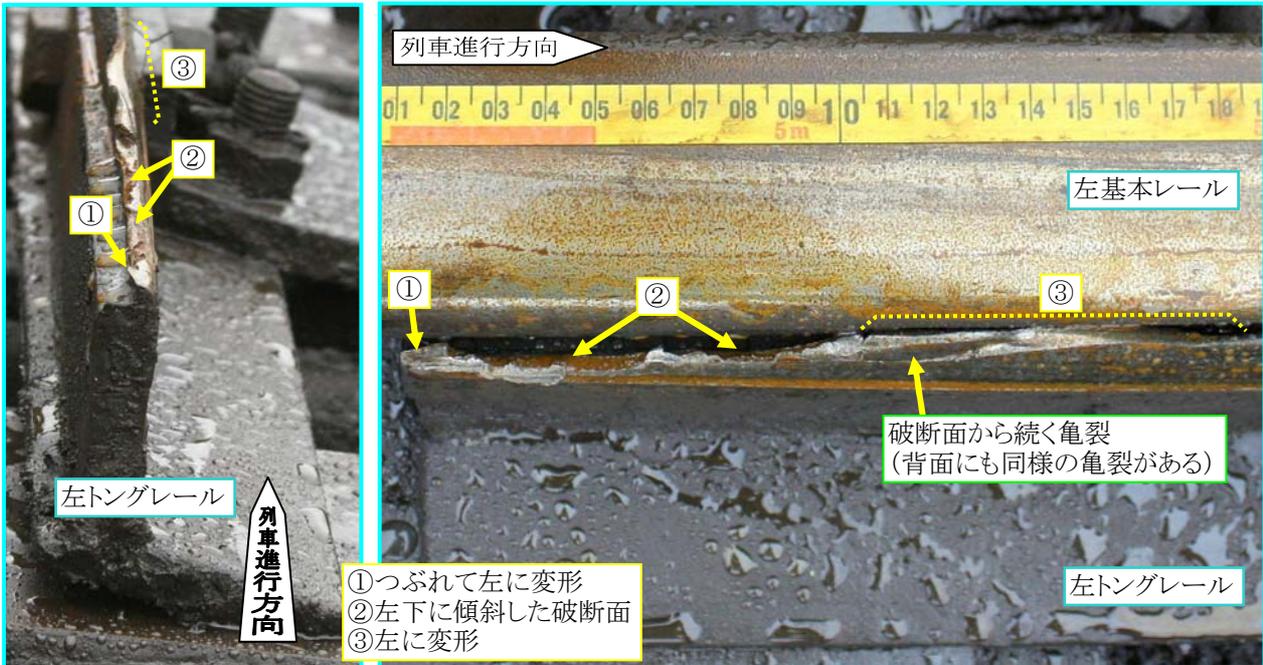
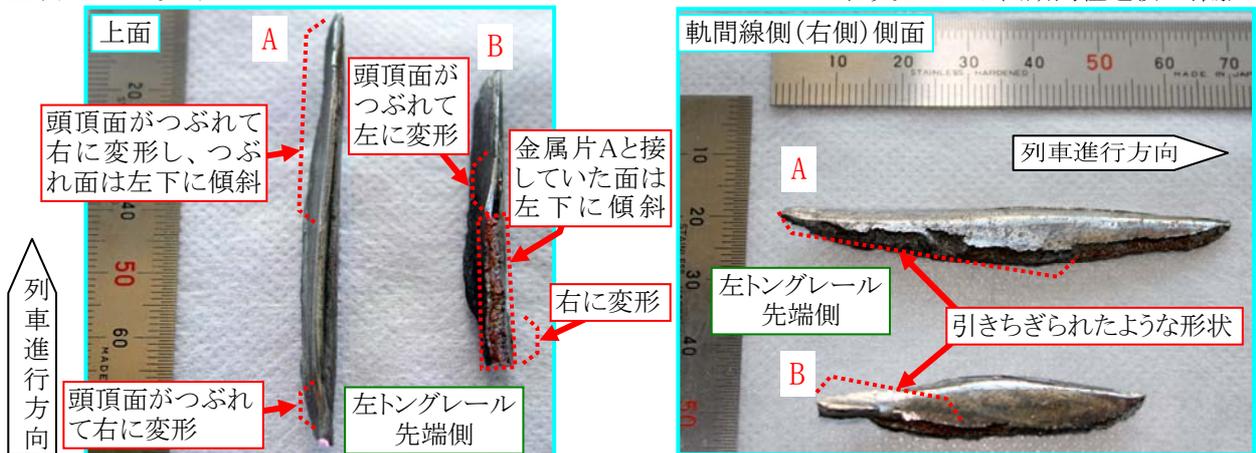
付図 1 1 左トングレール破断箇所の特徴

(3) 左トングレール先端付近の軌間内には、長さ×高さが67mm×10mm及び47mm×10mm程度の2つの金属片（以下、各金属片をそれぞれ金属片A及び金属片Bといい、これらを総称して「金属片」という。）が落下していた。この金属片については、以下の特徴があった。（付図11、12参照）

① 金属片の破断面を同レールの破断面に重ねると、両破断面の形状が部分的に一致して本来のトングレールの形となった。

② 金属片の破断面の右側（軌間線側）には、引きちぎられたような形状が見られた。

金属片Aについては、始端部（左トングレール先端側）及び中央部～終端部の頭頂面がつぶれて右に変形し、中央部～終端部のつぶれ面は左下に傾斜していた。

金属片Bについては、始端部が右に変形し、金属片Aと接していたと見られる破断面は左下に傾斜していた。また、頭頂面がつぶれて左に変形していた。

③ 左トングレールと金属片の破断面は、若干の錆が見られたが、金属光沢が見られる新しい破断面であった。両破断面の中央には脆性破壊¹²の特徴であるリバーパターン¹³を有する破断面（脆性破面）が多く見られた。

また、両破断面の左側（左基本レール側）及び右側には延性破壊¹⁴の特徴であるディンプル（小さなくぼみ）やせん断型の破断面（延性破面）が見られ、左側の延性破面の方が面積は大きかった。

から、左トングレールは疲労によって破断したのではなく、本事故の際に、左トングレールの上部は右斜め上方からの荷重を受けて、左下へ滑るような延性破壊、及び脆性破壊によって短時間で破断した可能性が考えられる。

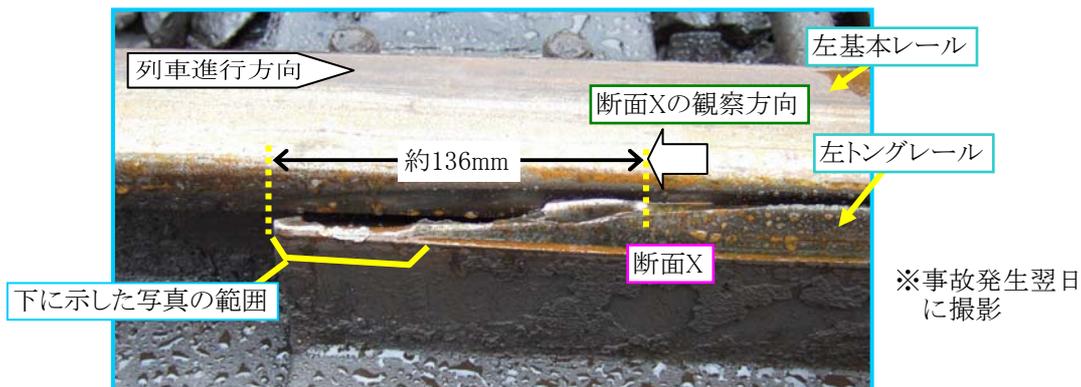
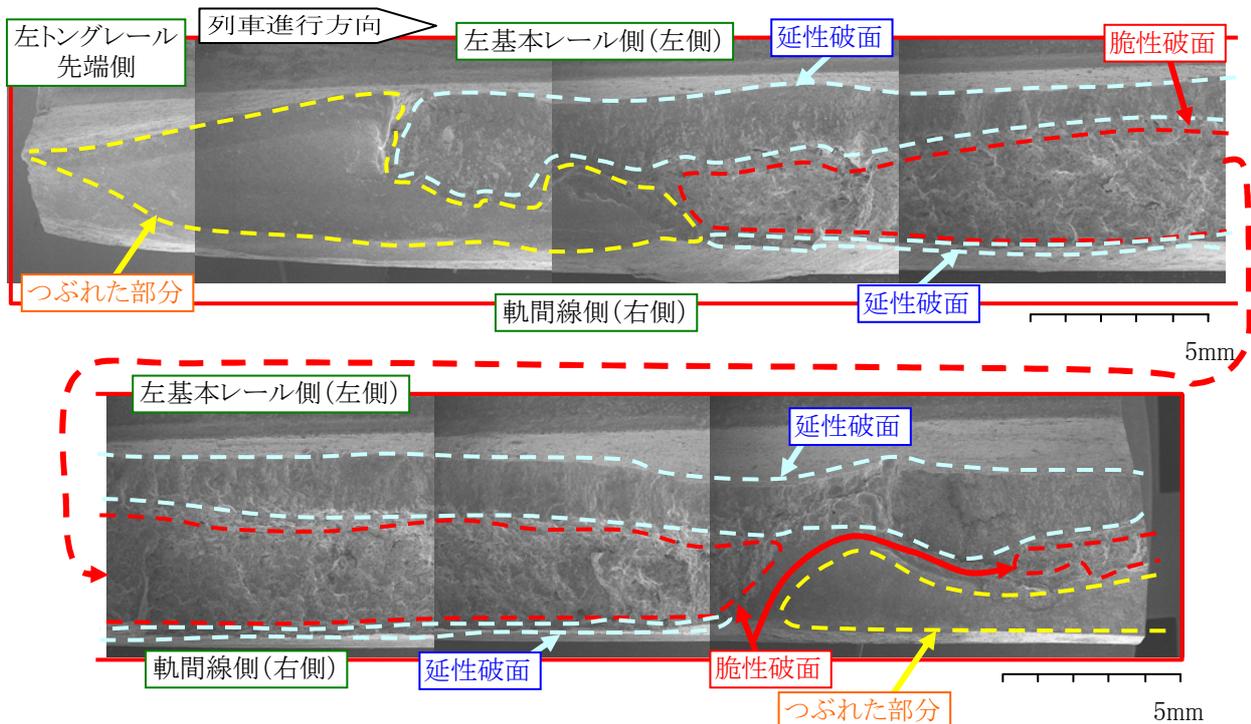
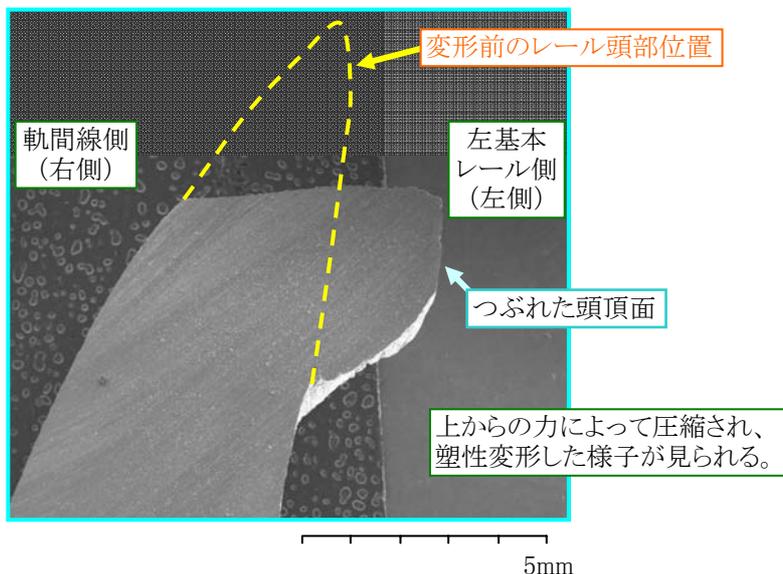
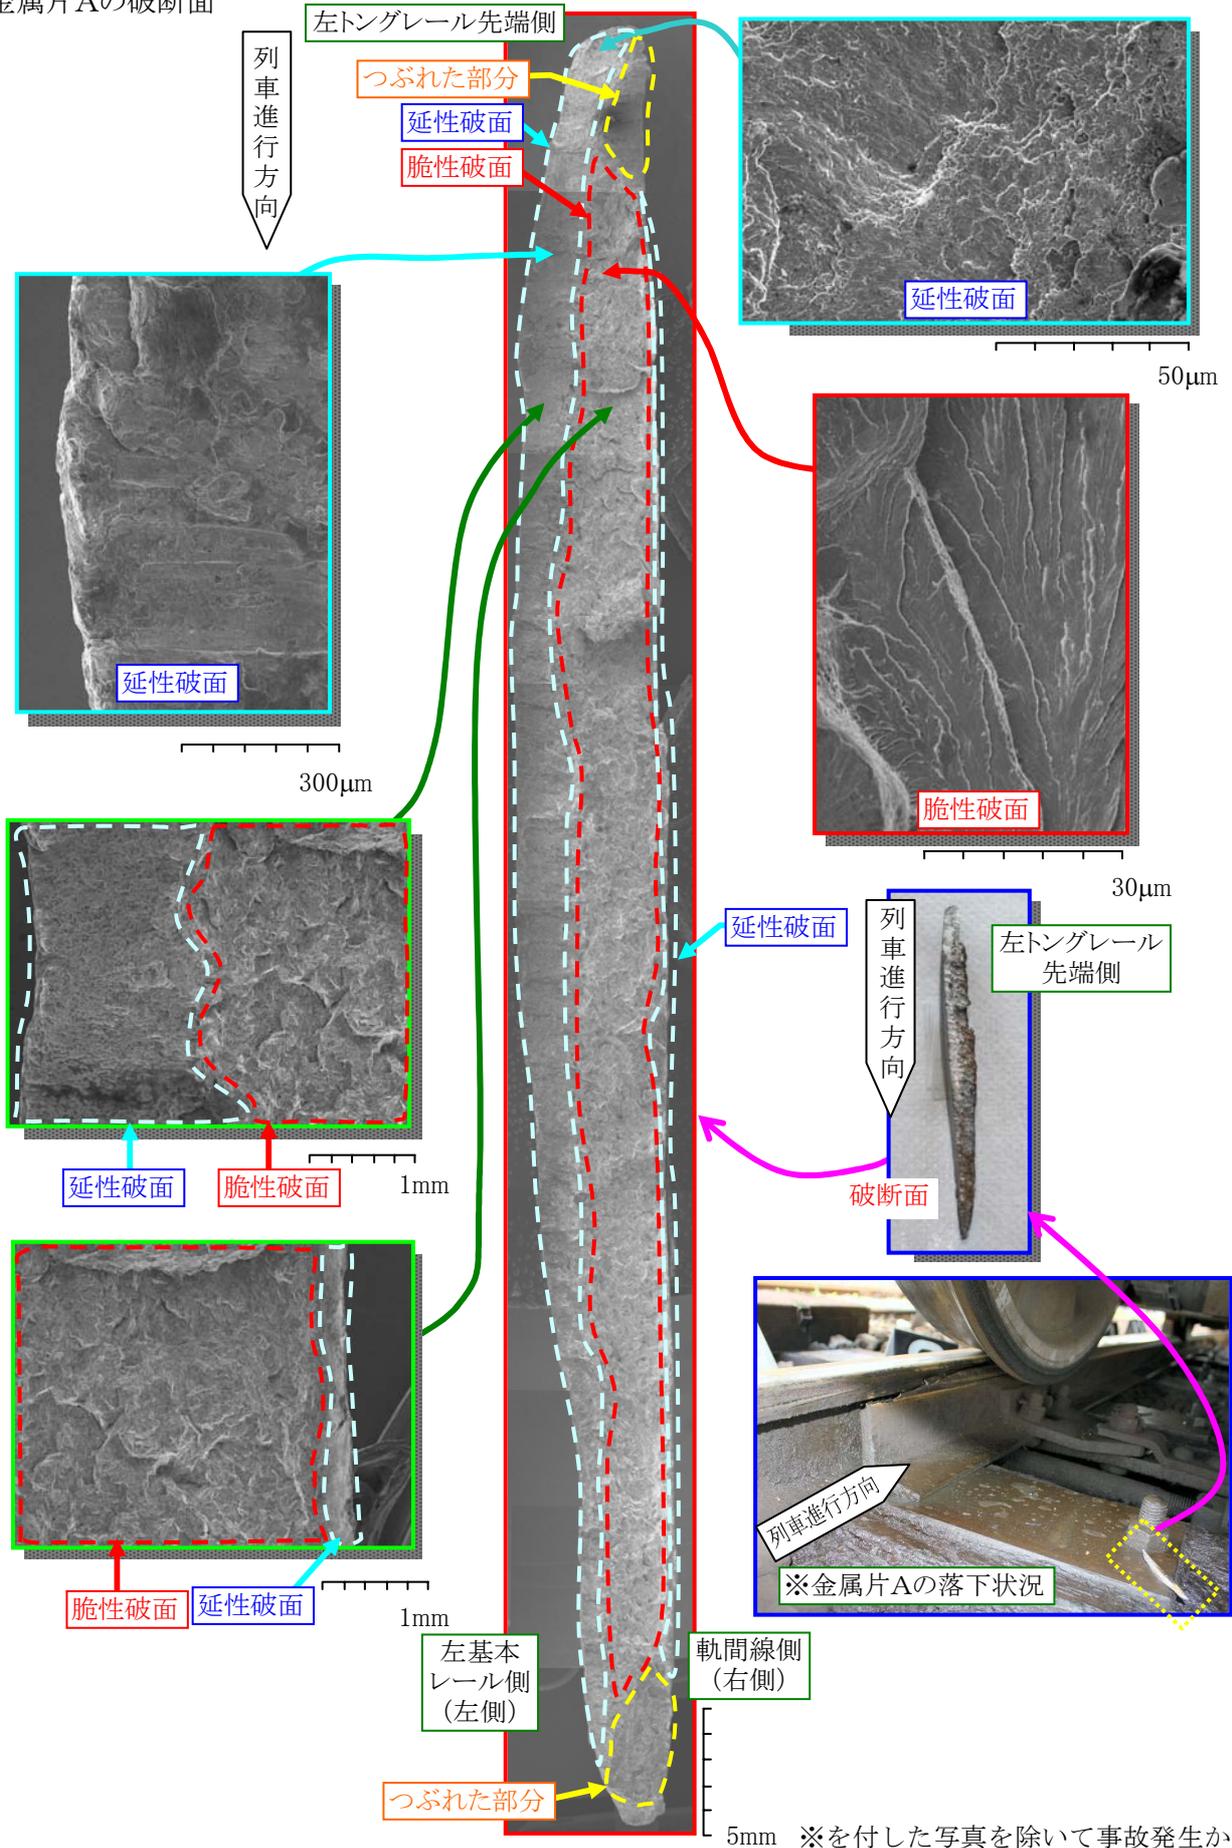
付図12 左トングレールの破断面 (その1)

さらに、左トングレール先端の約136mm前方における同レールの断面を観察したところ、上からの力によって圧縮され、塑性変形¹⁵した様子が見られた。

なお、両破断面とも疲労破壊の特徴であるストライエーション¹⁶は見られなかった。

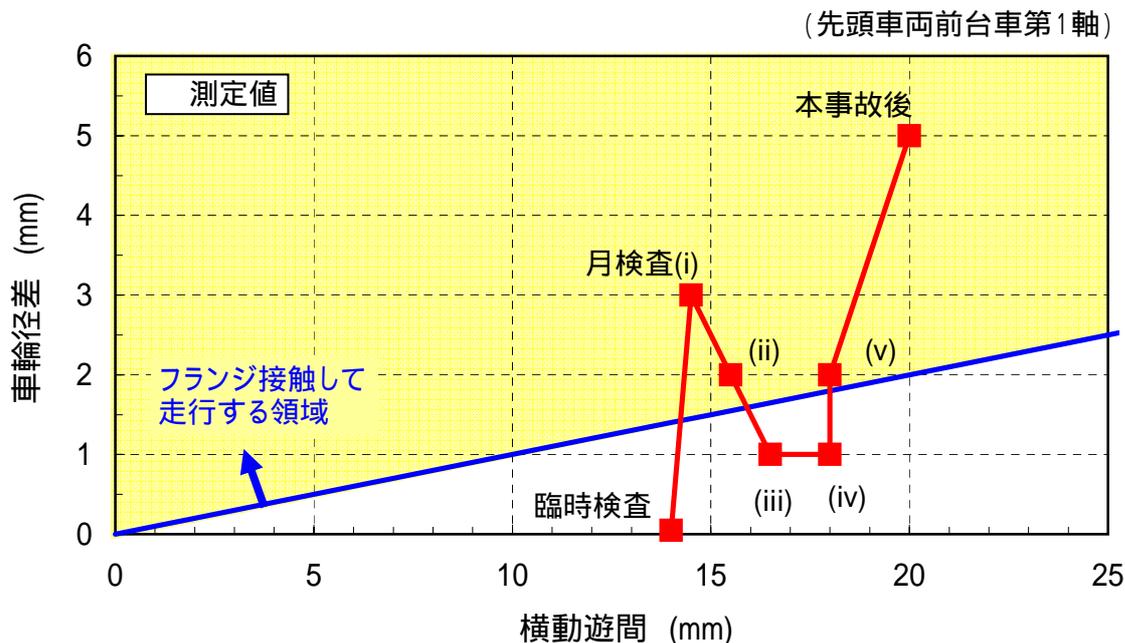
付図 1 3 直線においてフランジ接触して走行する状態となる車輪径差の概算結果

本式に、2.3.2.1及び2.3.3.2(1)①に記述した軌間(1,067mm)、並びに先頭車両の前台車第1軸左右車輪の車輪内面距離及びフランジ厚さを代入し、左車輪のフランジが左レール頭部右側面に接触して走行する車輪径差の最小値を求めると、臨時検査時においては1.4mm、月検査時においては1.4～1.8mm、及び本事故後においては2mmとなった。

ここで、2.3.3.2(1)①に記述した月検査時のタイヤ厚さの測定値を用いて左右車輪の車輪径差を算出すると、車輪径差は月検査時毎に単調には増加していないが、月検査(i)、(ii)及び(v)の各測定時において上記の最小値を上回っていたこと、並びに2.3.3.2(1)②に記述した本事故後における車輪径差(5mm)は月検査(v)での車輪径差より著しく大きかったことから、特に本事故前直近の月検査(v)以降、直線及び右曲線において第1軸は左に寄って走行し、左車輪のフランジが左レール右側面に接触して走行する傾向が継続していたと考えられる。

以上のことから、本事故前の約1ヶ月の間に、左右車輪の車輪径差が急激に拡大したことにより、第1軸が左に寄って走行する傾向が生じ、左車輪のフランジが左レール側面に頻繁に接触して走行しやすい状態となり、2.3.3.2(1)④に記述したように、フランジが直立に摩耗していったものと考えられる。

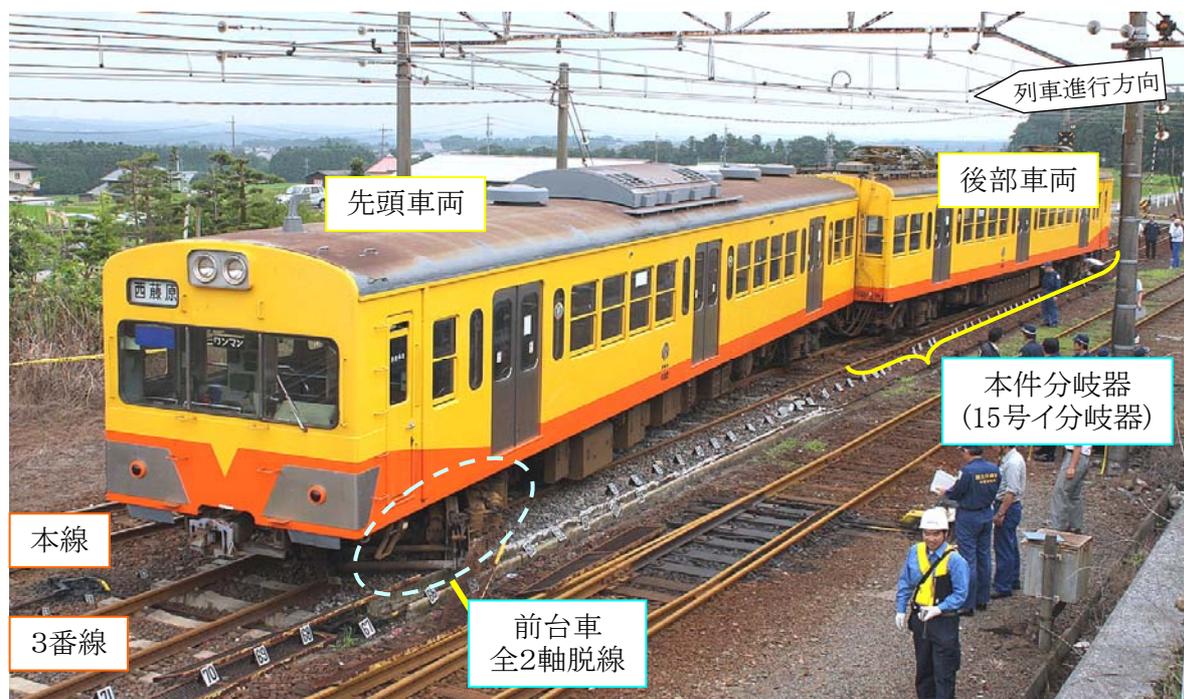
写真2 本件列車の脱線状況

列車の運転士は、東藤原駅下り場内信号機の進行信号現示を確認し、同駅構内の分岐器を通過中、先頭車両(車両は前から数え、前後左右は進行方向を基準とする。)が本来の進路と異なる同分岐器の基準線側に進行したため、非常ブレーキを使用して停止した。先頭車両の前台車全2軸は基準線側で脱線し、後台車の全2軸と後部車両の全4軸は分岐線側に進入してレール上で停止した。

停止後、客室内に入って乗客の状況を確認し、脱線したこと及び乗客には死傷者がいないことを列車無線で指令に報告した後、降車して車両を確認したところ、脱線していたのは先頭車両の前台車全2軸であった。
