鐵道事故調查報告書

三岐鐵道株式会社 三岐線東藤原駅構内 列車脱線事故

三岐鉄道株式会社 三岐線東藤原駅構内
列車脱線事故

鉄道事業者名：三岐鉄道株式会社
事故種類：列車脱線事故
発生日時：平成20年7月8日 7時47分ごろ
発生場所：三重県いなべ市
三岐線 東藤原駅構内

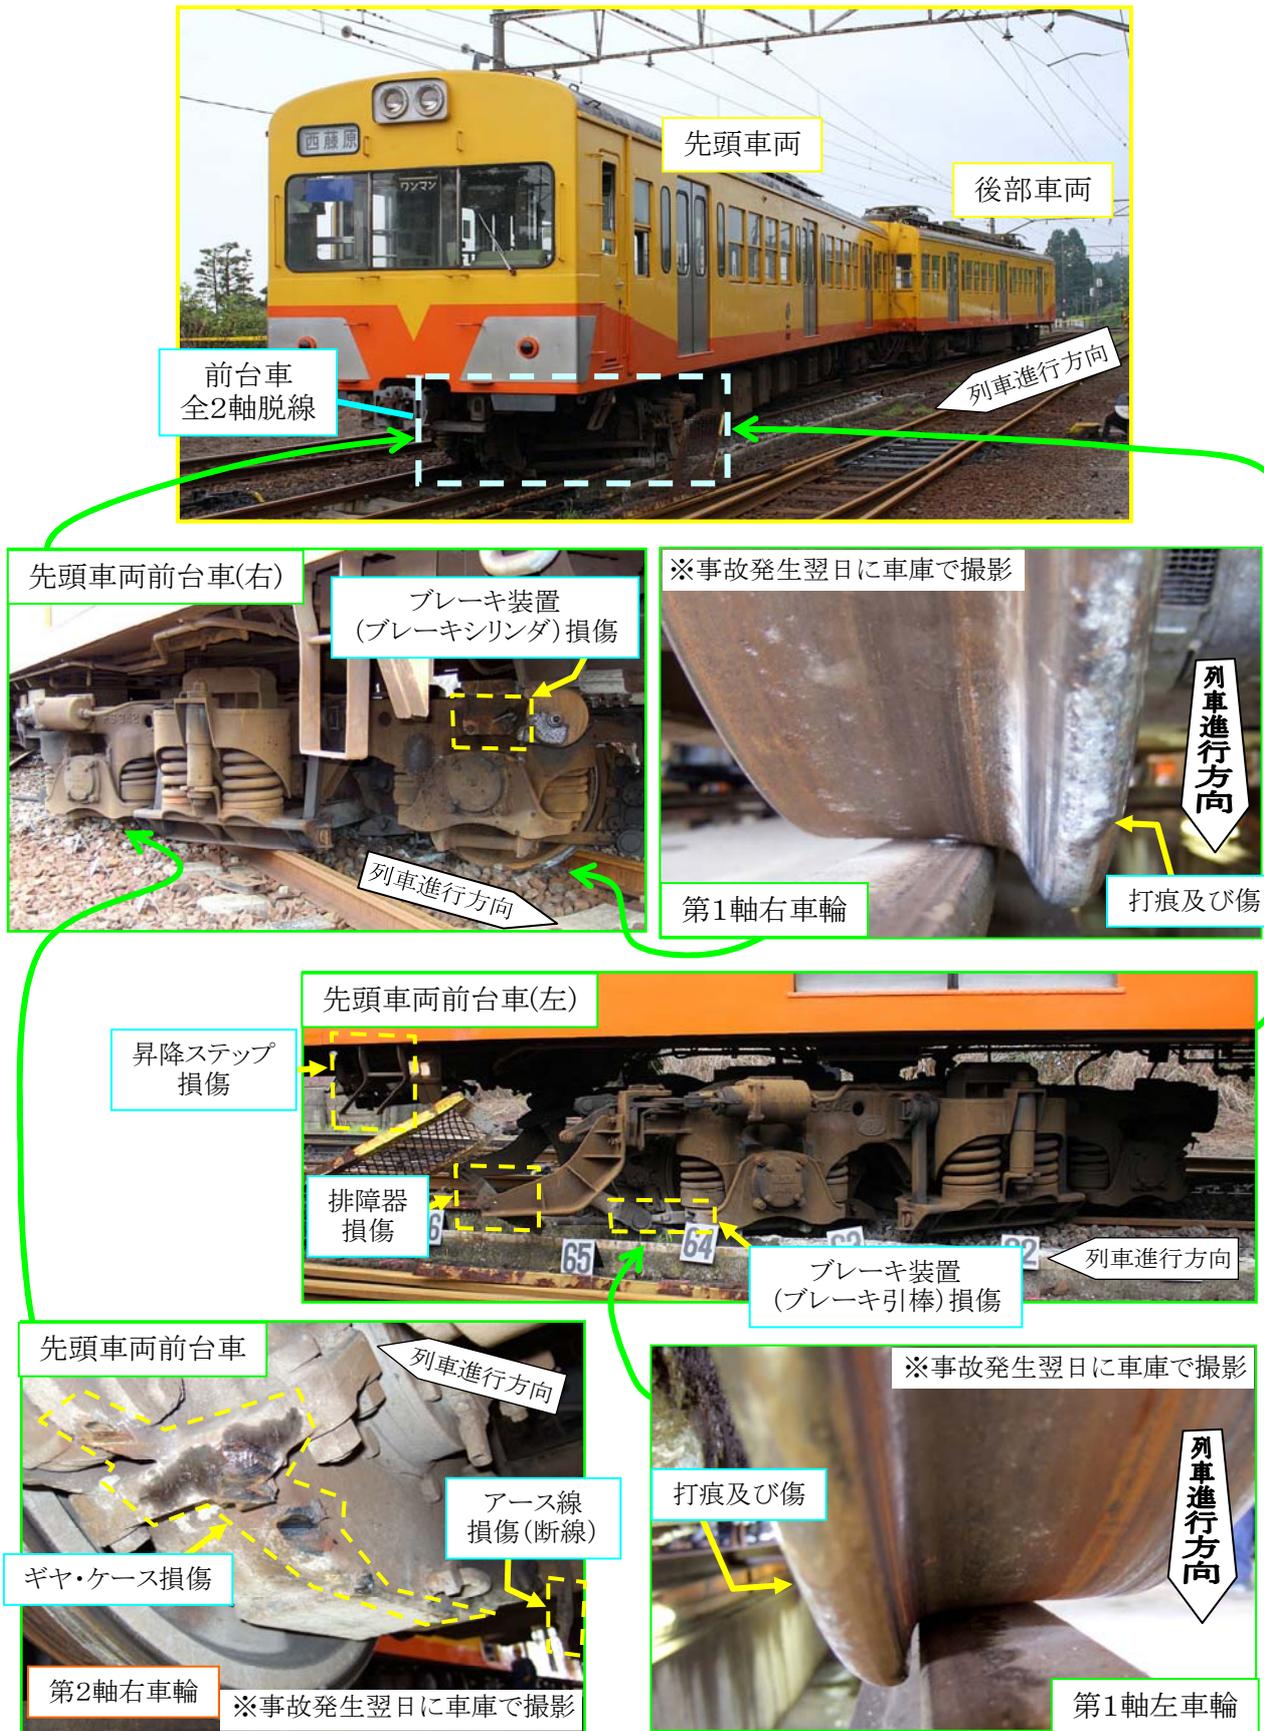
写真3 本件列車の損傷状況

本件列車の先頭車両の排障器、ブレーキ装置、昇降ステップ、アース線、ギヤ・ケース等が損傷した。また、脱線後に線路上を走行した際にレールやまくら木等に接触したことによると見られる打痕や傷が本件列車先頭車両の前台車各車輪にあった。
