鐵道事故調查報告書

富山地方鐵道株式会社 本線中加積駅構内列車脱線事故

平成21年4月24日

運輸安全委員会

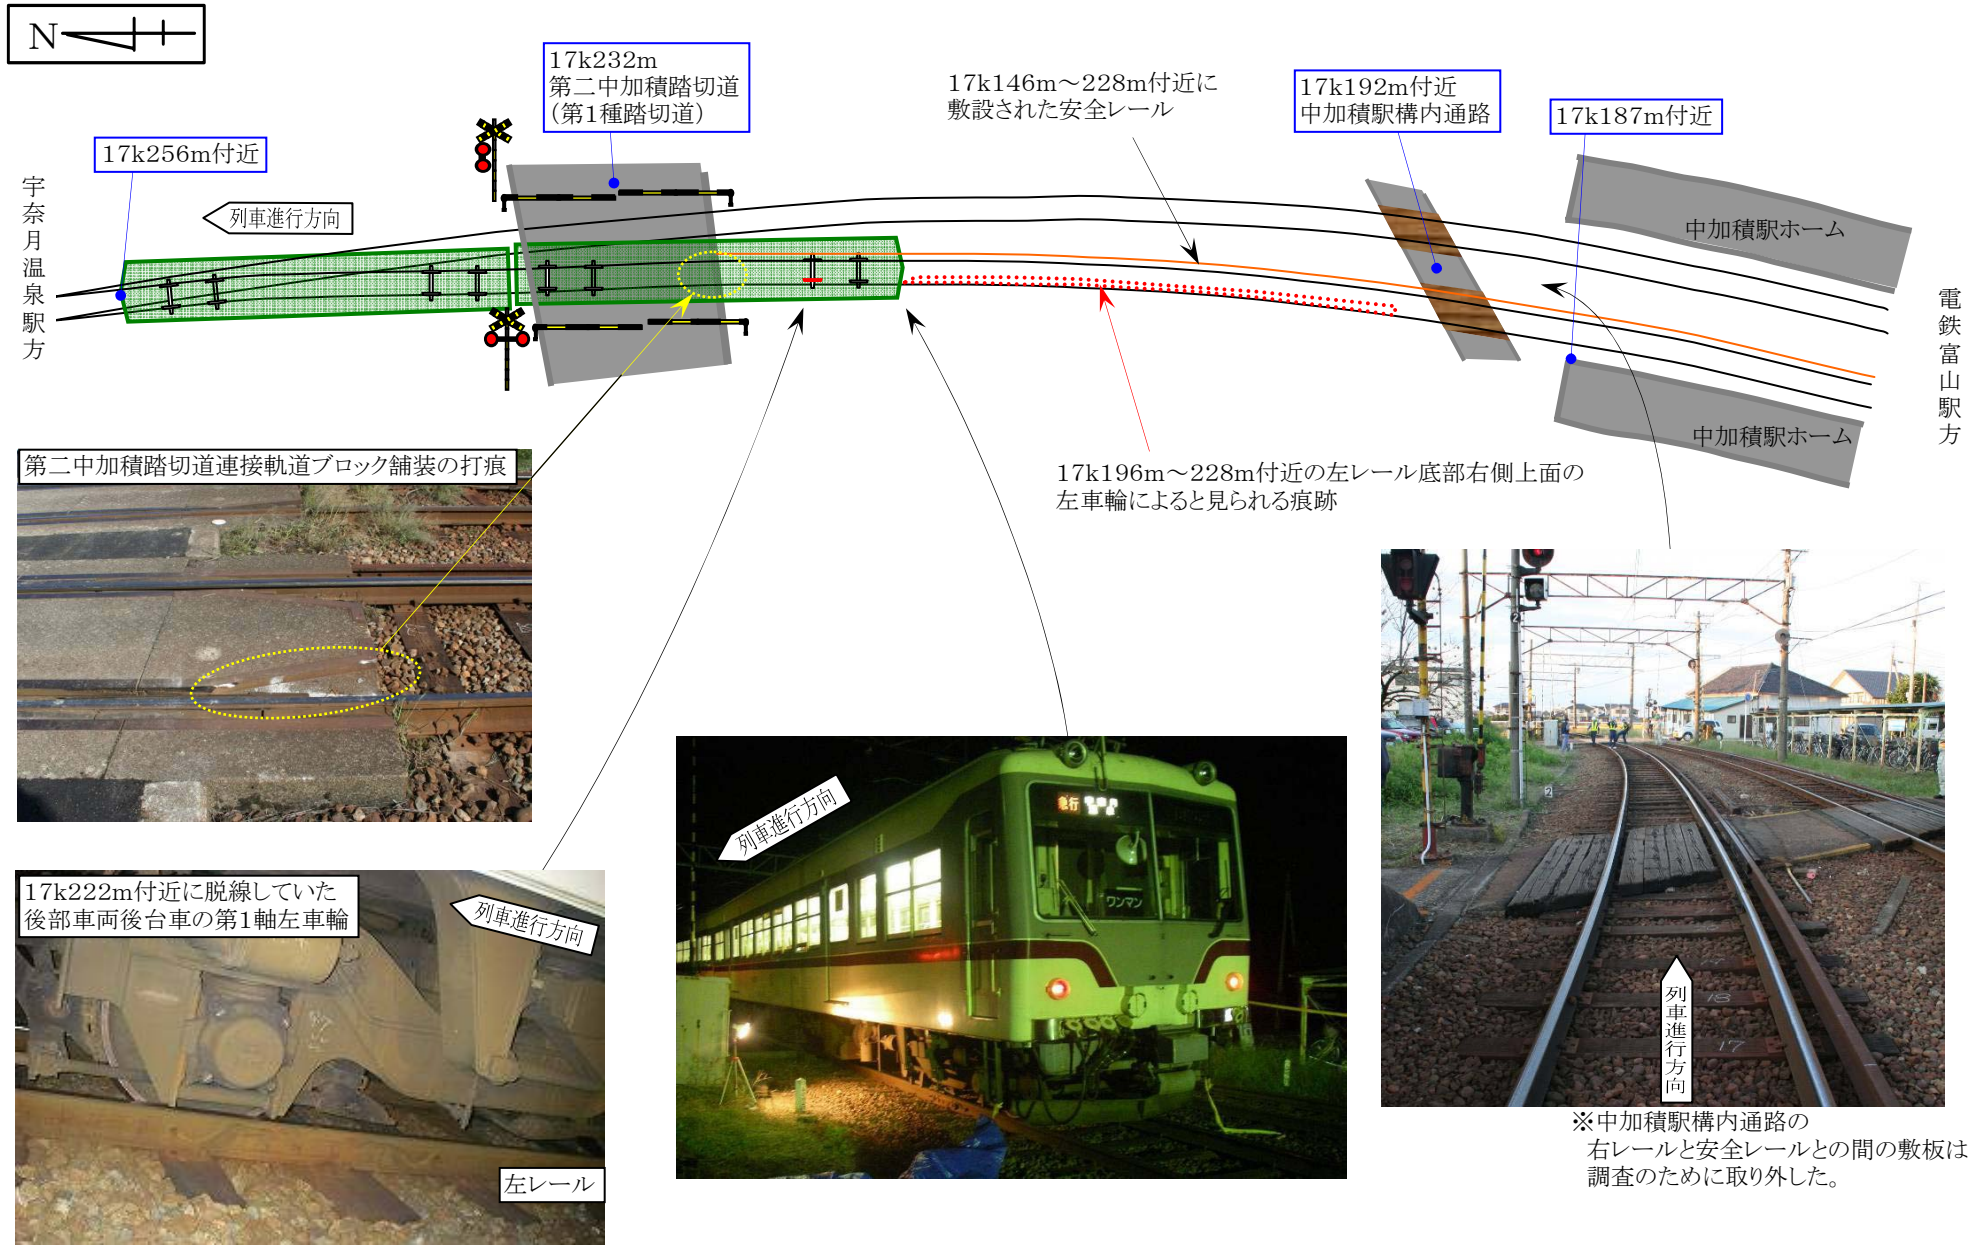
付図3 事故現場略図

- (1) 本件列車は、先頭が中加積駅構内の電鉄富山駅起点17k256m付近(以下「電鉄富山駅起点」は省略する。)に停止して、後部車両後台車の第1軸左車輪が17k222m付近の軌間内に脱線していたが、同軸右車輪は脱線していなかった。
- (2) 後部車両後台車付近の右レールは軌間外側に傾いて、小返りが発生していた。

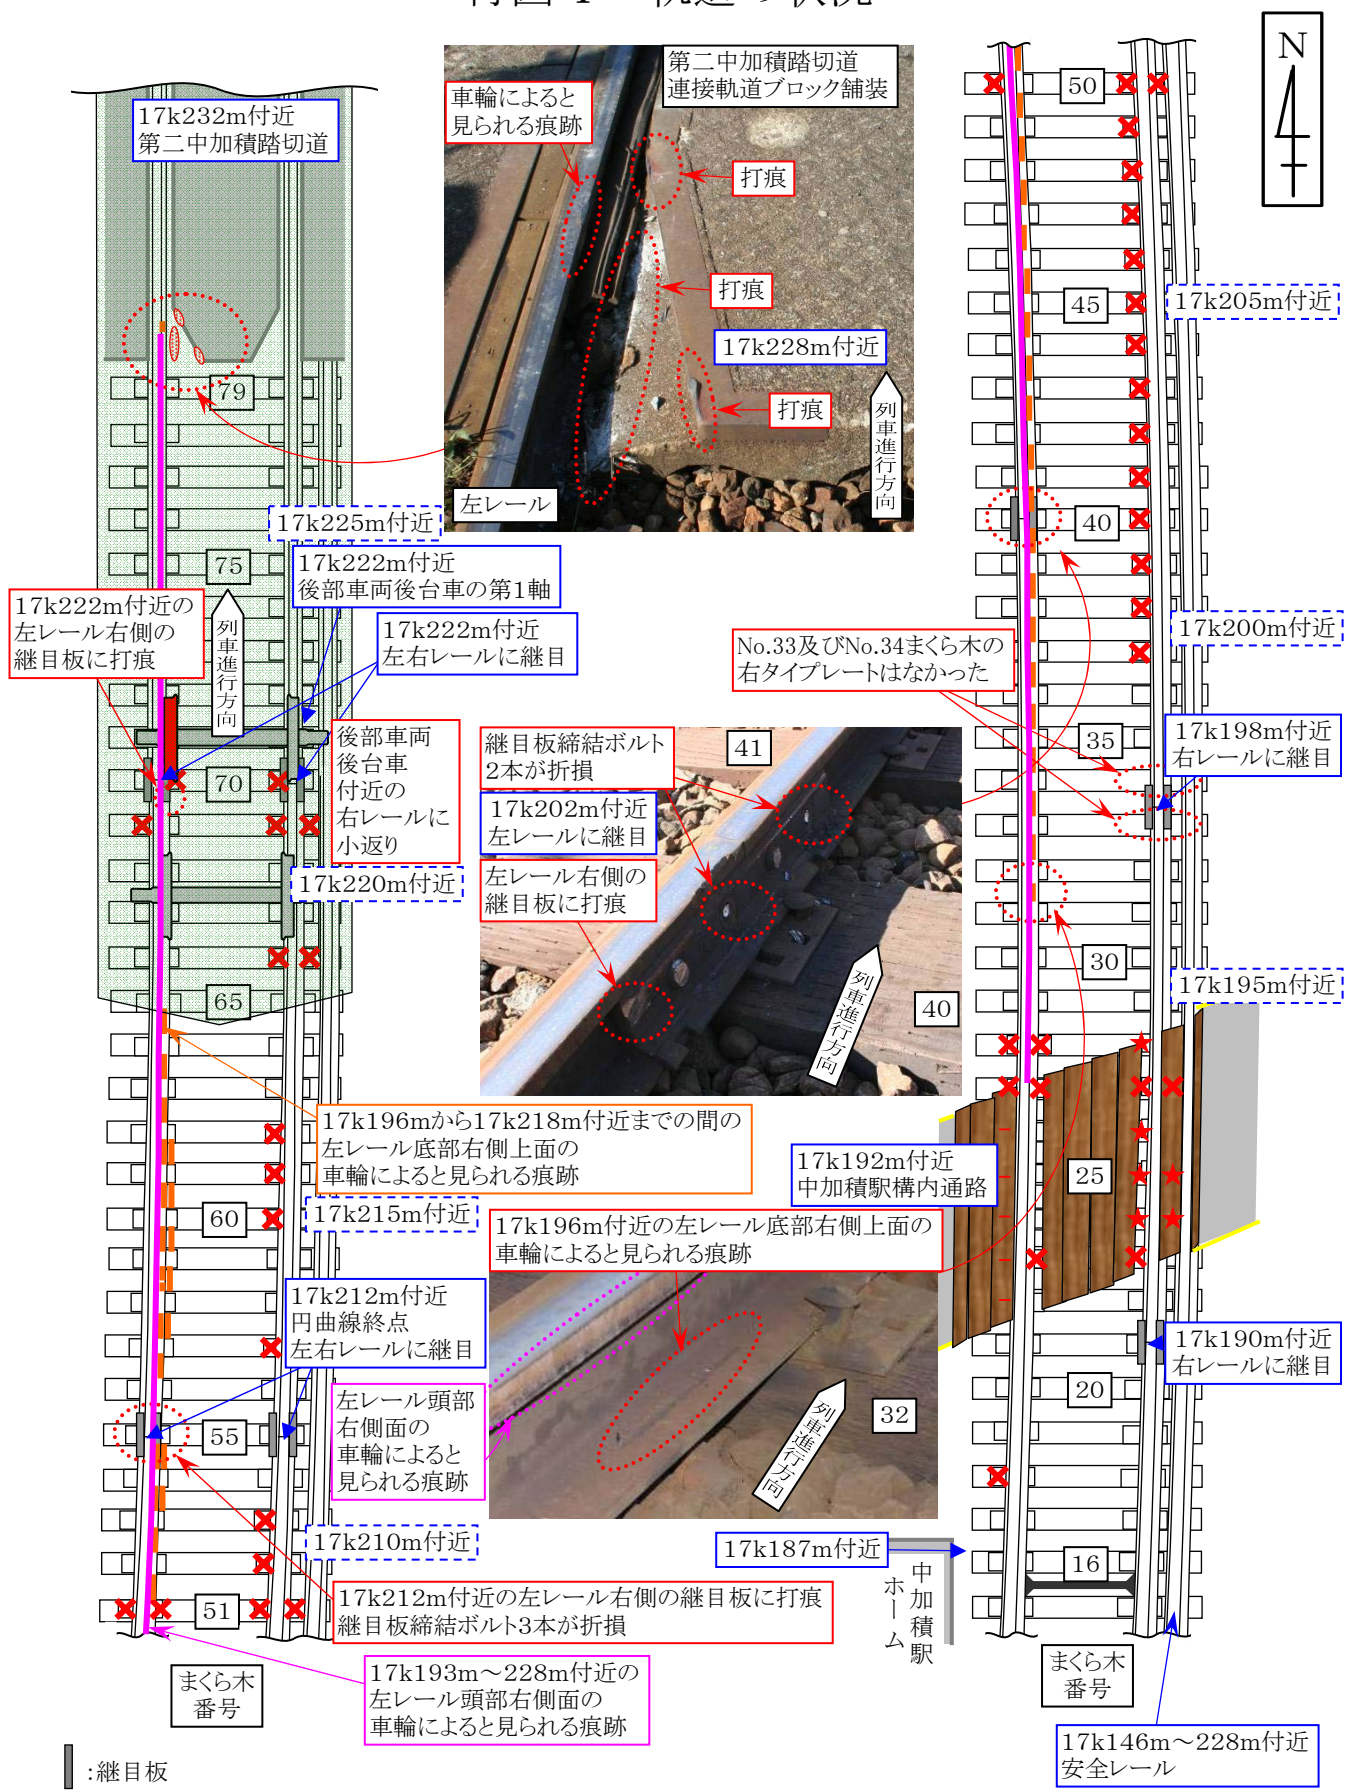
付図4 軌道の状況

- (1) 17k193m～228m付近の左レール頭部右側面に、車輪によると見られる痕跡があった。
- (2) 17k196m付近から17k218m付近までの間の左レール底部右側上面に車輪によると見られる痕跡があった。
- (3) 17k202m (No. 40まくら木)、17k212m (No. 55まくら木) 及び17k222m (No. 70まくら木) 付近の左レール右側の継目板に打痕が見られ、17k202m (No. 40まくら木) 付近の左レール継目板締結ボルト2本及び17k212m (No. 55まくら木) 付近の左レール継目板締結ボルト3本が折損していた。
- (4) 17k228m付近の第二中加積踏切道の接続軌道ブロック舗装に打痕が見られ、同位置の左レールに車輪によると見られる痕跡があった。
- (5) 右レール左側の犬くぎの抜き上がり量を測定したところ、No. 29～No.

77まくら木（17k195m～226m付近）において、犬くぎ54本中47本が20mm以上であり、その最も手前のNo.29まくら木（17k195m付近）で約25mm、No.48まくら木（17k207m付近）で最大値の約62mmとなっていた。犬くぎの抜き上がり量を付図7に示す。

No.29～No.77まくら木（17k195m～226m付近）において、右レール左側の犬くぎ54本中25本は、手で抜けるような状態であった。（付図3 事故現場略図、付図4 軌道の状況、付図7 右レール左側の犬くぎの抜き上がり量 参照）

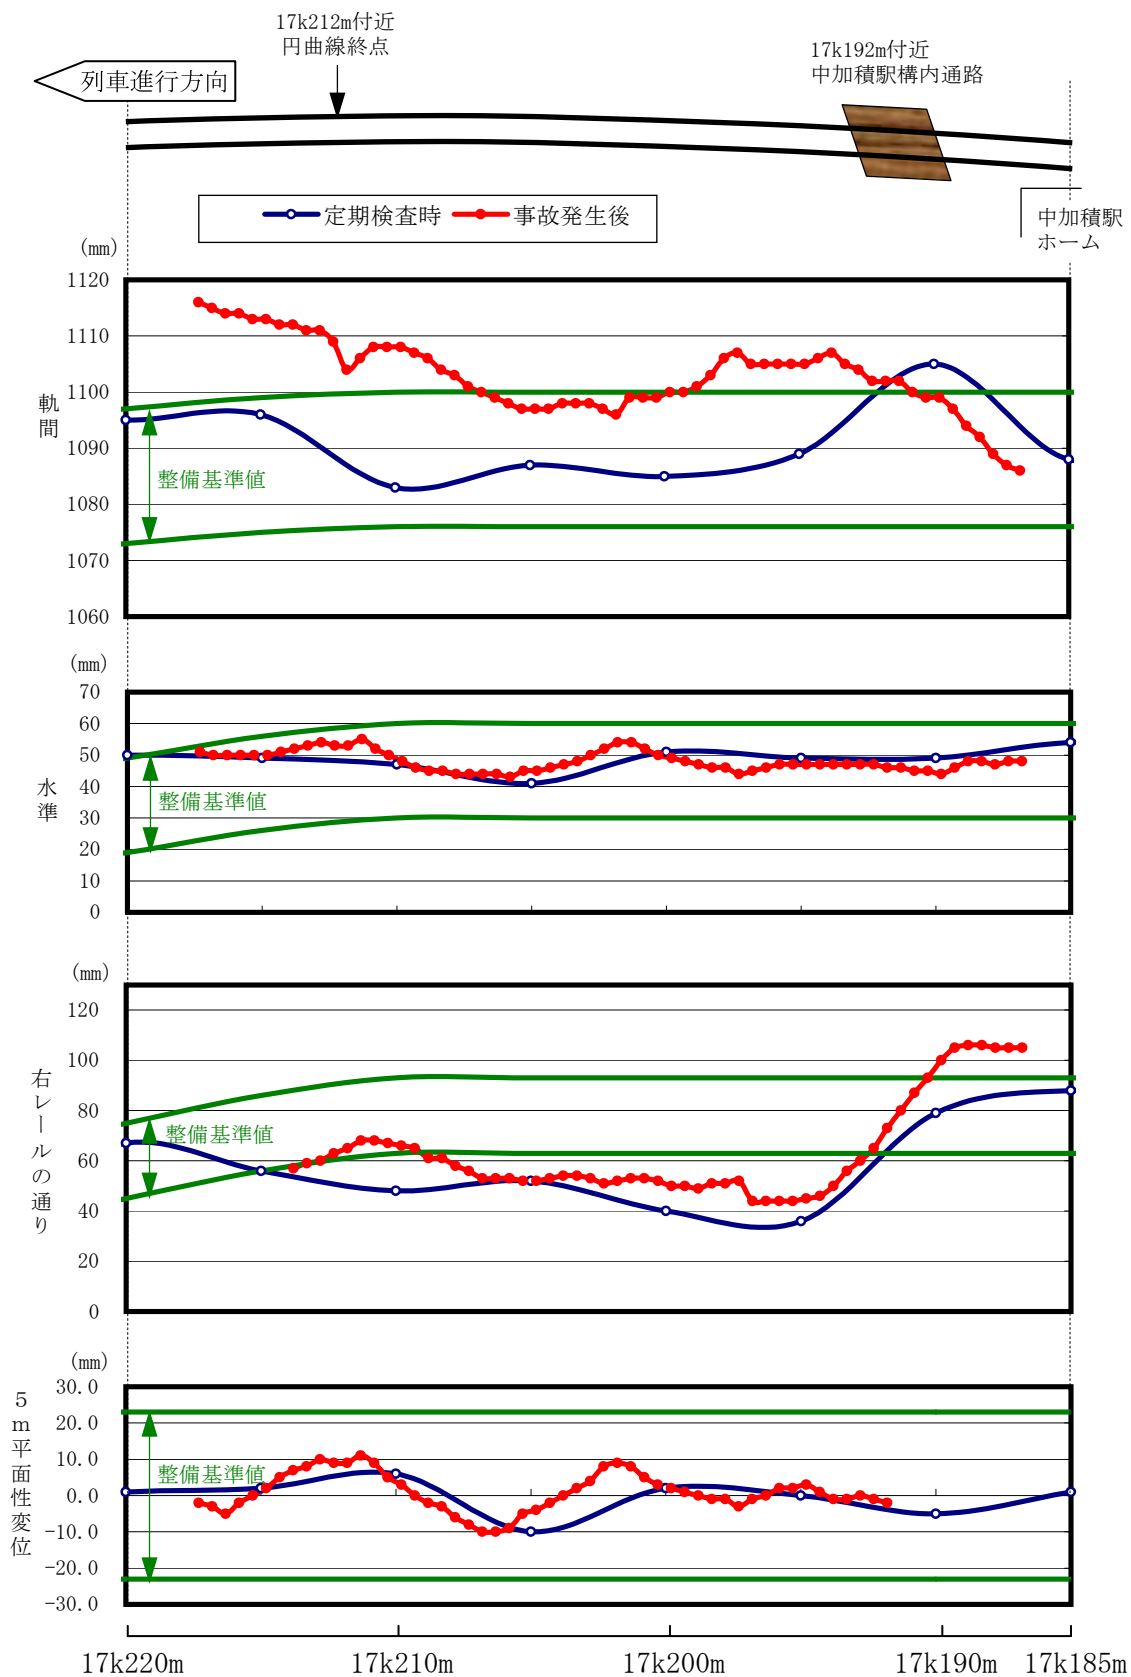
付図5 17k185m～220m付近の軌道変位等の状況

本事故発生後に上記の測定結果を17k185m～220m付近について整理したところ、付図5に示すように、軌間²については、17k190m付近で約1105mm（軌間変位は約+23mm）、水準³については、17k220m付近で約50mm（水準変位は約+16mm。右レールが高い場合を正の値とする。）、及び右レールの通り⁴については、17k195m～210m付近で約36～52mm（通り変位は約-26～-42mm）となり、それぞれ整備基準値を超えていた。なお、5m平面性変位については、整備基準値内であった。また、上記の定期検査から本事故発生までの間に、同区間において道床のつき固めの作業は行われておらず、(2)で後述するようなまくら木の交換が行われていた。

その結果、付図5に示すように、軌間については、17k191m～199m付近で約1101～1107mm（軌間変位は約+19～+25mm）、及び17k207m～217m付近で約1101～1115mm（軌間変位は約+19～+35mm）となり、整備基準値を超えていた。

また、右レールの通りについては、17k187m～214m付近を測定したところ、17k187m～190m付近で約100～106mm（通り変位は約+22～+28mm）、17k193m～209m付近で約44～61mm（通り変位は約-17～-34mm）、及び17k213m～214m付近で約57～60mm（通り変位は約-16mm）となり、整備基準値を超えていた。

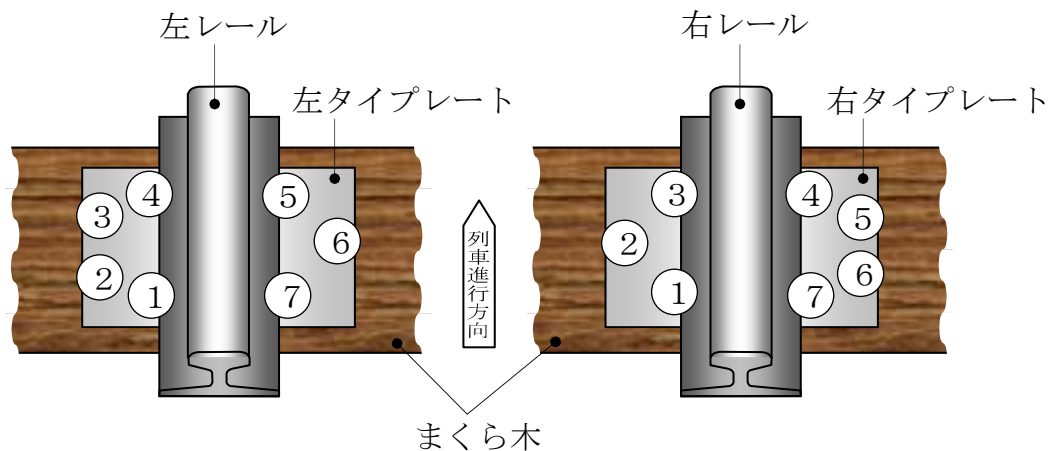
付図6 中加積駅構内通路付近の犬くぎの状況

① No. 24、No. 25、No. 26及びNo. 28まくら木の右レール左側並びにNo. 24及びNo. 25まくら木の右レール右側の犬くぎ計6本は折損しており、破断面全体に錆が認められた。

- ② No. 23及びNo. 27まくら木の右レール左側、No. 27まくら木の右レール右側、No. 23、No. 27及びNo. 28まくら木の左レール右側並びにNo. 27及びNo. 28まくら木の左レール左側の犬くぎ計8本は手で抜けるような状態であった。ただし、中加積駅構内通路の敷板のため、No. 22～No. 26まくら木の左レール左側の犬くぎの状態を確認することはできなかった。
- ③ まくら木には、本事故発生前から形成されていたと見られる左右タイプレートの食い込み、及び左右タイププレートが軌間外側へ移動したと見られる痕跡があり、No. 25まくら木（17k192m付近）には右タイププレートが右へ約12mm移動して戻ったと見られる痕跡があった。
- ④ No. 22～No. 28まくら木（17k190m～194m付近）を同社が取り外したところ、これらは腐朽しており、特にNo. 27まくら木（17k193m付近）の腐朽は著しかった。なお、このとき、同社はこれらのまくら木における犬くぎの状態を確認していないとのことであった。
- ⑤ 右レールのゲージコーナ⁶の摩耗量を同社が測定したところ、摩耗量の最大値は約8mmであり、同社のレール交換限度（12mm）内であった。一方、左レールは頭頂面にほぼ平行に摩耗しており、ゲージコーナはほぼ直角になっていた。

2.3.2.4(2)①、②及び④に記述したように、中加積駅構内通路付近で犬くぎ計6本が折損しており、破断面全体に錆が認められたこと、犬くぎ計8本は手で抜けるような状態であったこと、及びNo. 22～No. 28まくら木（17k190m～194m付近）は腐朽していたことから、中加積駅構内通路付近の犬くぎの支持力は低下していたものと考えられる。このように犬くぎの支持力が低下したまくら木が連続していると、列車通過時の横圧により、レールの軌間外側への移動が大きくなることが考えられる。

- (1) 平成20年10月1日、No. 22～No. 30、No. 38、No. 45、No. 50、No. 51、No. 69及びNo. 71まくら木（計15本）を交換し、軌道の整備を行った。
また、No. 20まくら木から No. 68まくら木までの間にゲージタイ⁸7本を設置した。
- (2) 平成20年10月、同社の構内通路（全32箇所）におけるまくら木及び犬くぎの状態の点検及び保守を行った。

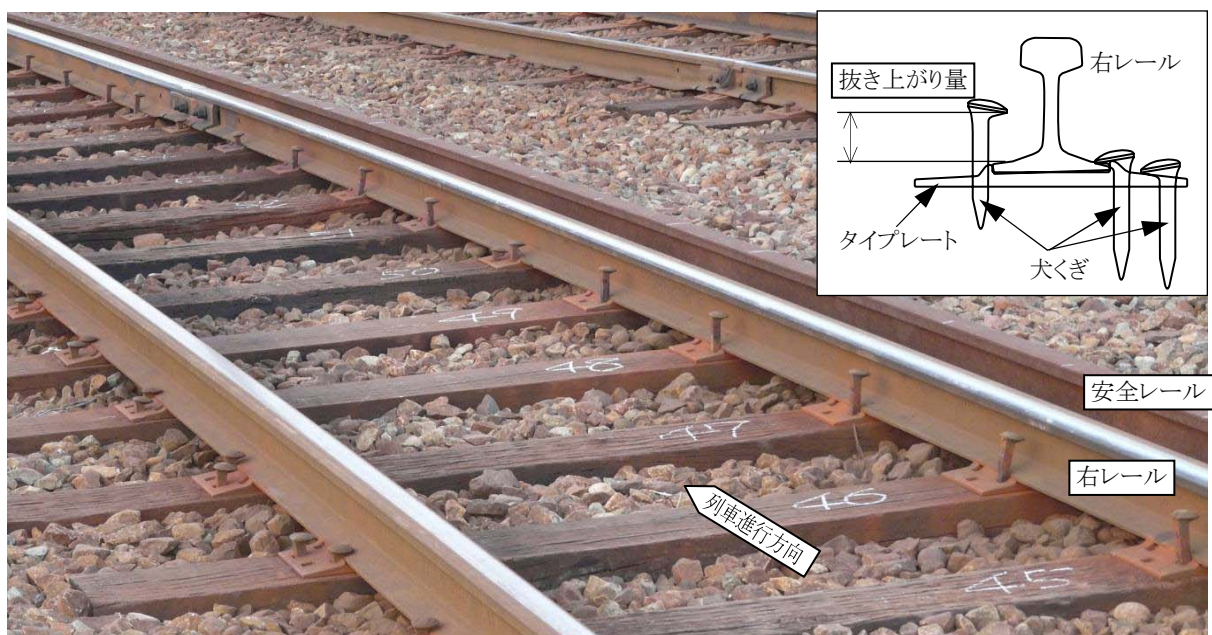
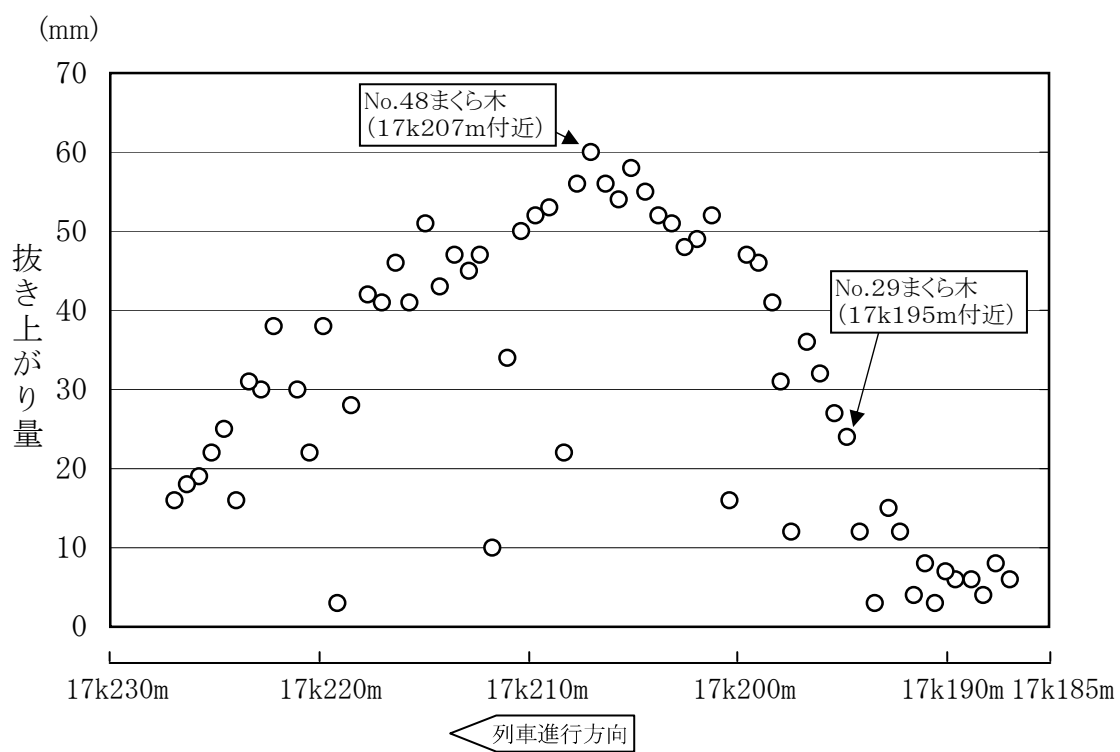
付図7 右レール左側の犬くぎの抜き上がり量

2.4.1(5)に記述したように、No. 29～No. 77まくら木（17k195m～226m付近）において、右レール左側の犬くぎの抜き上がり量は54本中47本が20mm以上であったことから、右レール底面の右端部を中心に回転して犬くぎの抜き上がりが発生すると仮定すると、小返りによる軌間の拡大量 y は次式により概算できる。

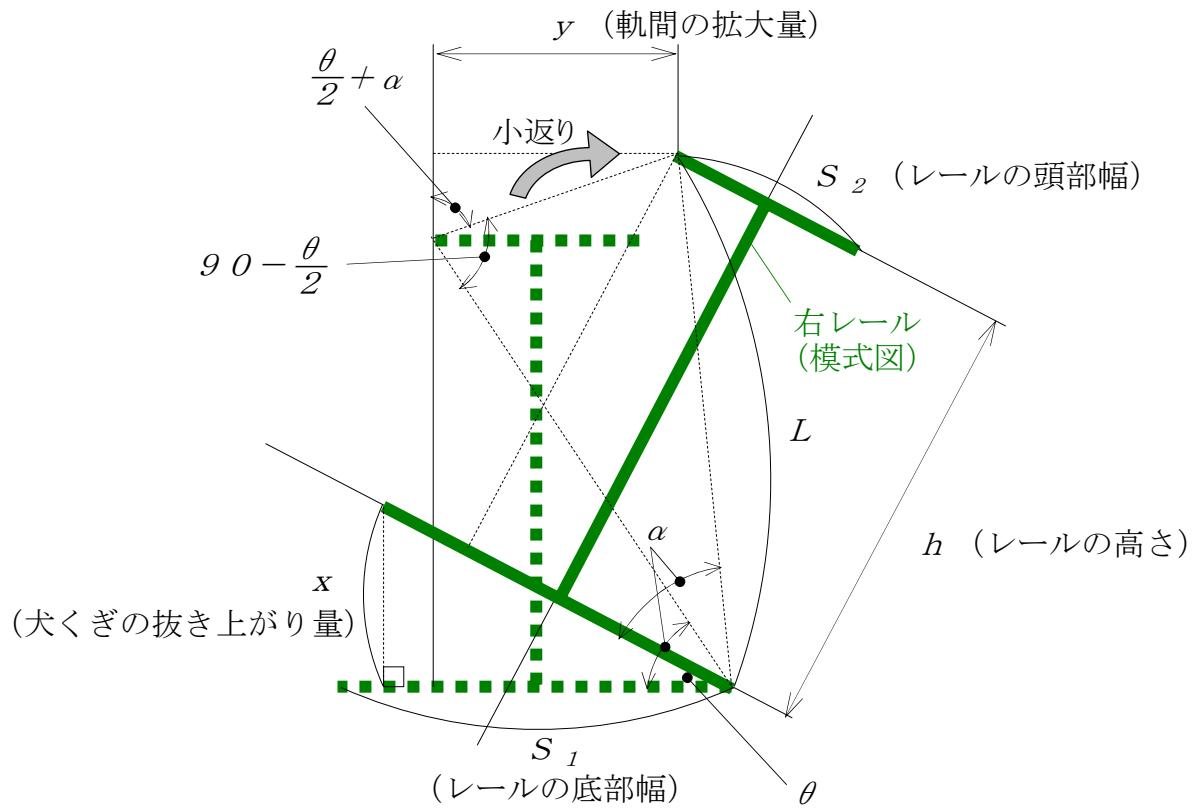
付図8 小返りと軌間の拡大量の関係

レールに車輪からの横圧が作用すると、レール頭部上面が軌間外側に押されるため、レールが傾くこと（小返り）が考えられる。タイププレートのまくら木への食い込み、及び犬くぎの抜き上がりによって、小返りが発生するものと考えられる。

2.4.1(5)に記述したように、No. 29まくら木(17k195m付近)の右レール左側の犬くぎの抜き上がり量は約25mmであり、上式を用いてNo. 29まくら木での小返りによる軌間の拡大量を求めると、約27mmとなる。

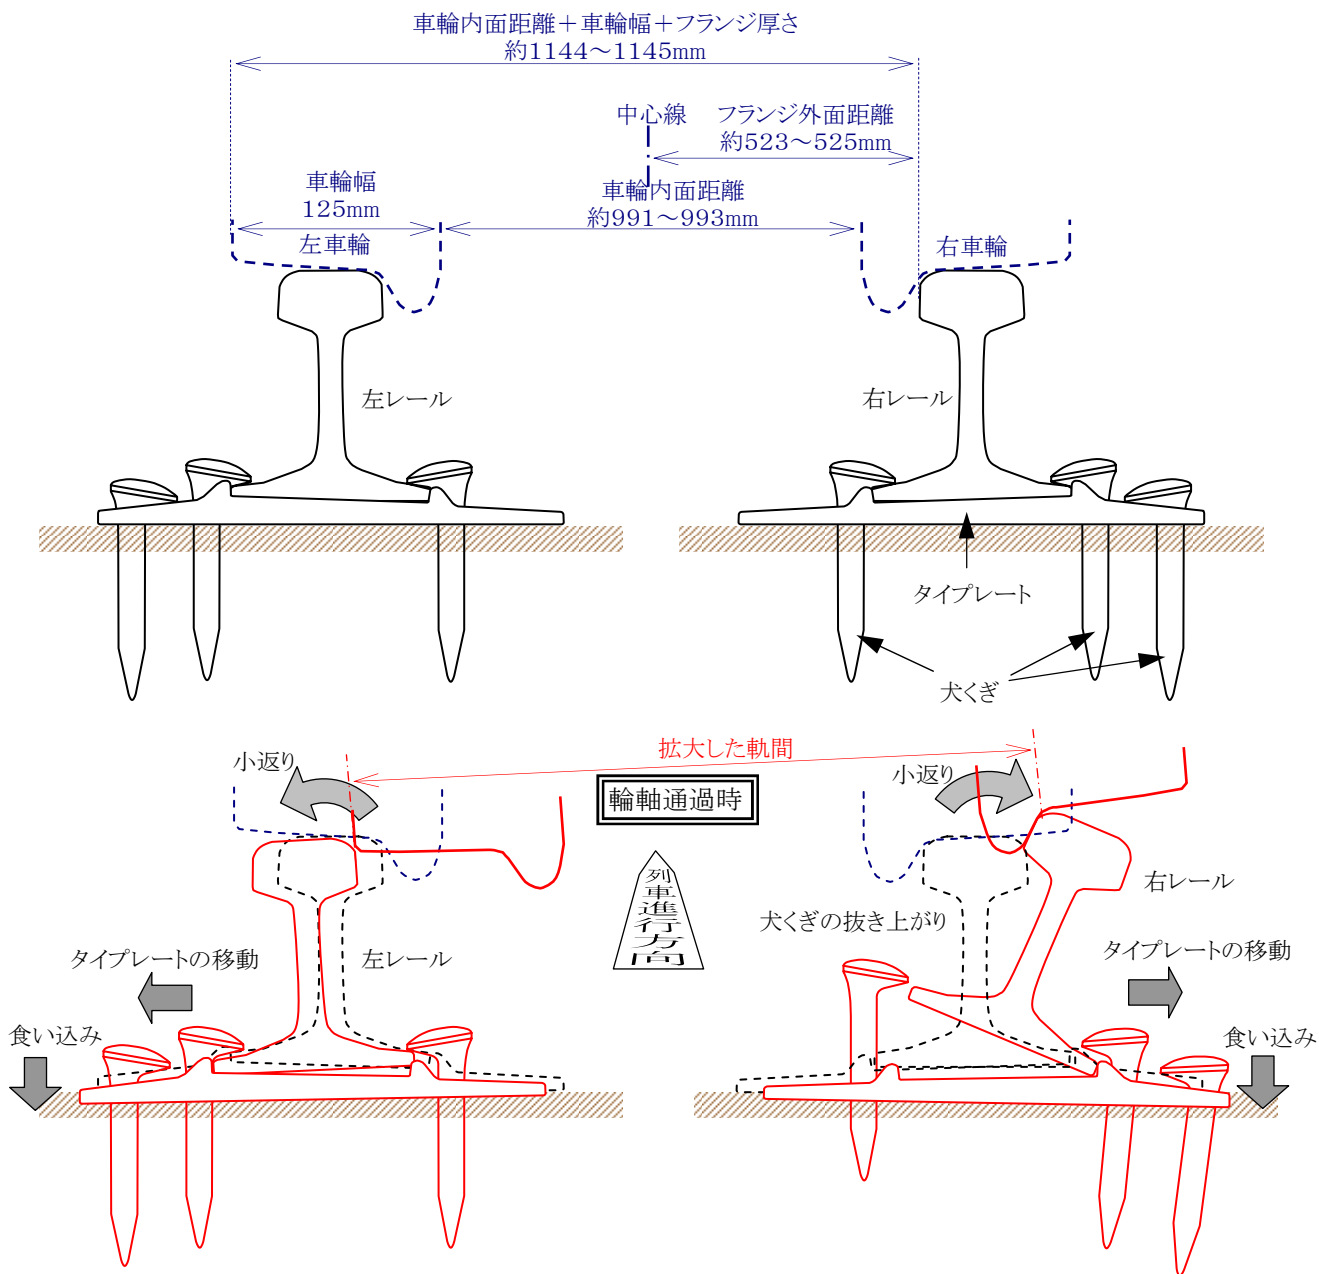
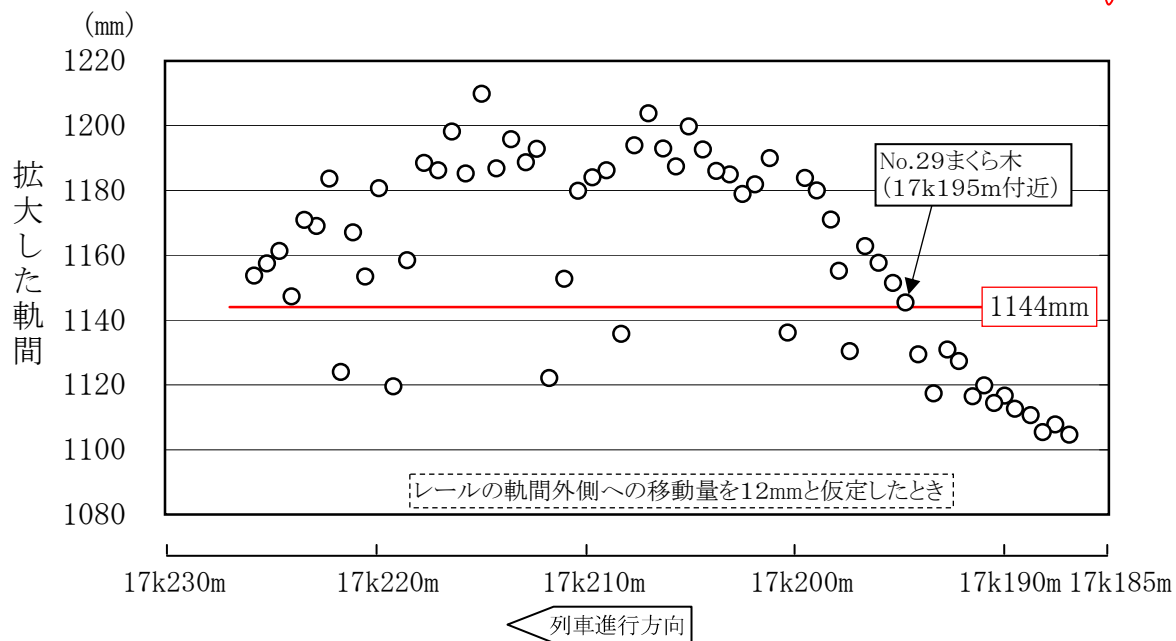
付図9 軌間拡大の概略図

本事故発生後に測定した各位置での軌間に、レールの軌間外側への移動量及び各まくら木での犬くぎの抜き上がり量から求めた小返りによる軌間の拡大量を加えたものが、列車通過時に拡大した軌間と考えられる。(1)に記述したNo. 25まくら木でのレールの移動量から、すべてのまくら木において、レールの軌間外側への移動量を12mm(一定)と仮定したときの概算結果を付図9に示す。ただし、実際に拡大した軌間は列車進行方向に滑らかに変化していたものと考えられる。

ここで、2.3.3(4)の表4に記述したように、本事故発生後の本件列車の車輪内面距離(約991~993mm)、車輪幅(125mm)及びフランジ厚さ(約27~29mm)の和は約1144~1145mmであることから、1144mmより軌間が拡大すると、車輪は軌間内に脱線する可能性があると考えられる。

付図9から、拡大した軌間が1144mmを超えるのは、軌間変位が大きいNo. 29まくら木付近(17k195m付近)の先であり、レールの軌間外側への移動量がさらに大きい場合、又は犬くぎの抜き上がり量から概算される小返りよりも大きな小返りが発生した場合には、その手前から軌間内に脱線する可能性があると考えられる。

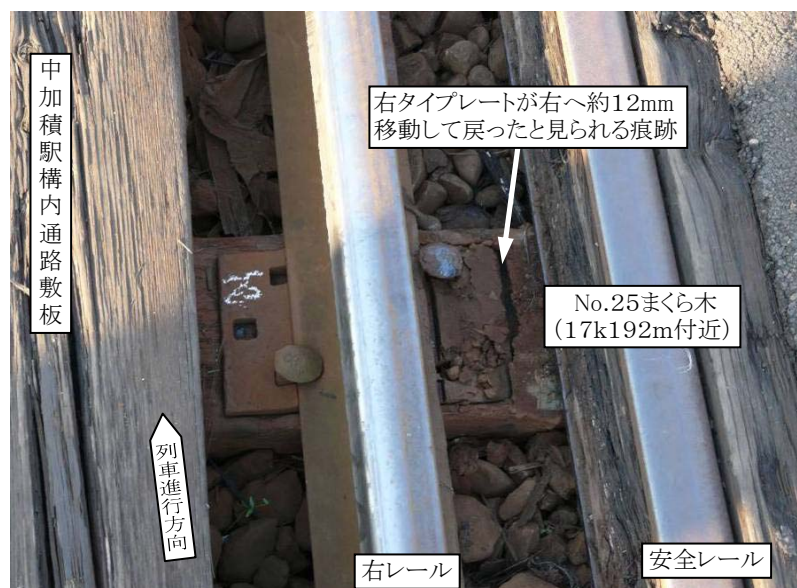
写真2 No. 25まくら木の右タイプレートの状況

2.3.2.4(2)③に記述したように、No. 25まくら木（17k192m付近）には右タイププレートが右へ約12mm移動して戻ったと見られる痕跡があったこと、及び内軌（左）車輪の横圧により左タイププレートも軌間外側へ移動することを考慮すると、犬くぎの支持力の低下していた中加積駅構内通路付近においては、列車通過時の左右のレールの軌間外側への移動量の和は12mm以上だった可能性があると考えられる。

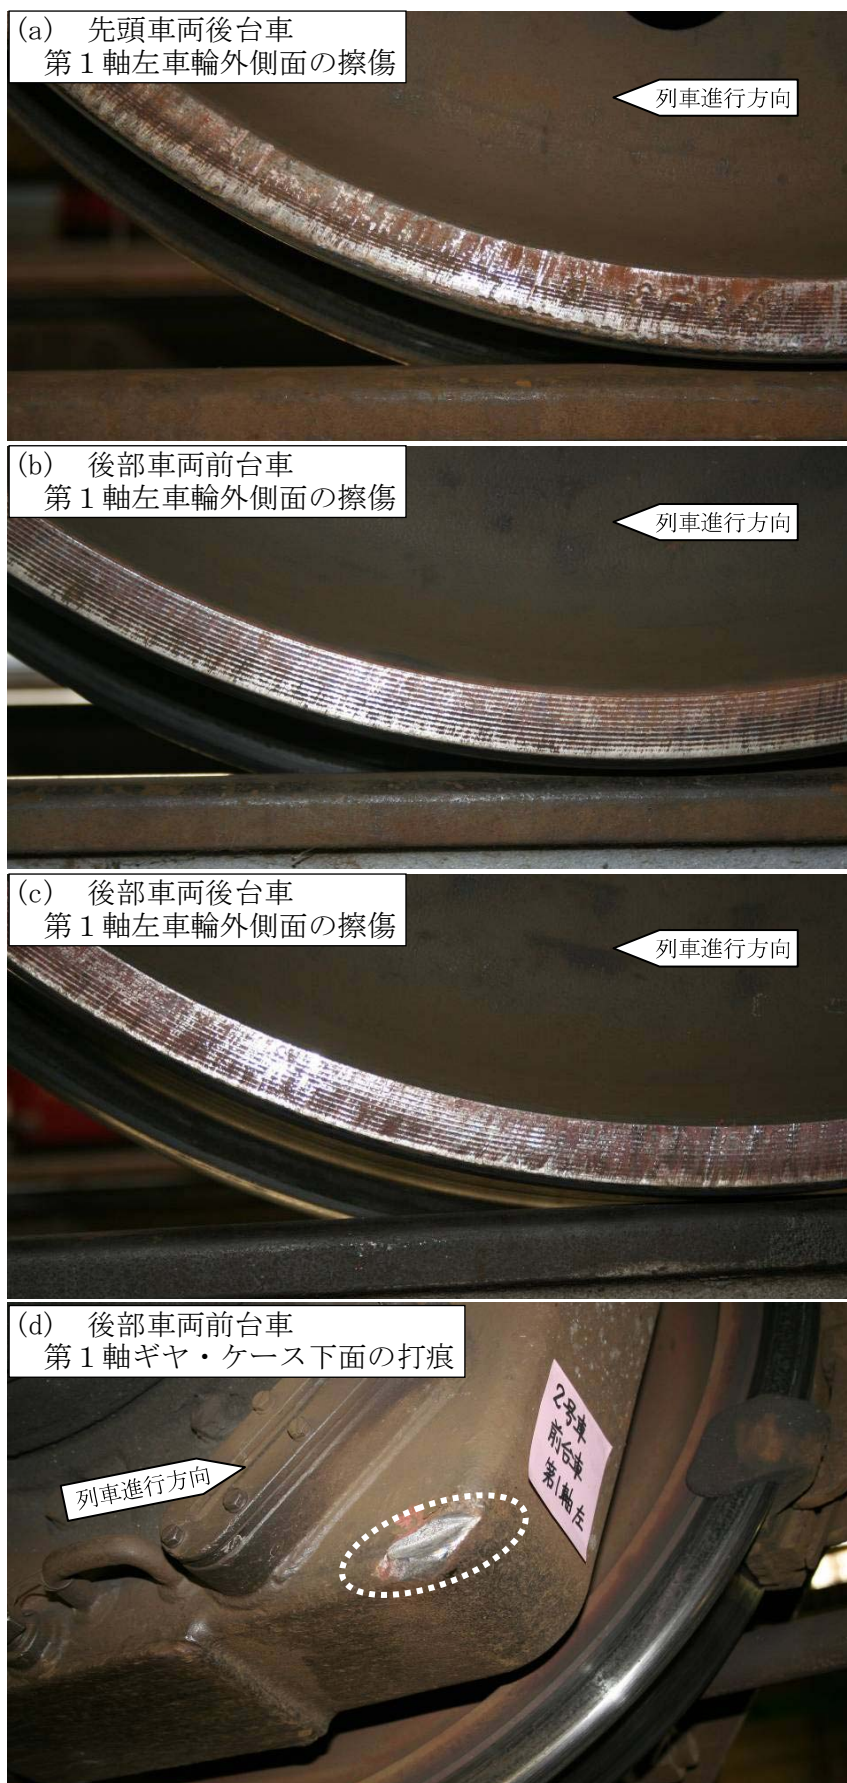
写真3 車両の損傷及び痕跡の状況（その1）

- (1) 先頭車両後台車、後部車両前台車及び後部車両後台車において、第1軸左車輪外側面に擦傷が見られた。
 - (2) 後部車両前台車の第1軸ギヤ・ケース下面に打痕が見られた。
 - (3) 先頭車両後台車、後部車両前台車及び後部車両後台車の左空気ばねパンク表示板付近並びに各台車に対する車体側左異常上昇止めに打痕が見られた。
- （写真3 車両の損傷及び痕跡の状況（その1）、（その2） 参照）

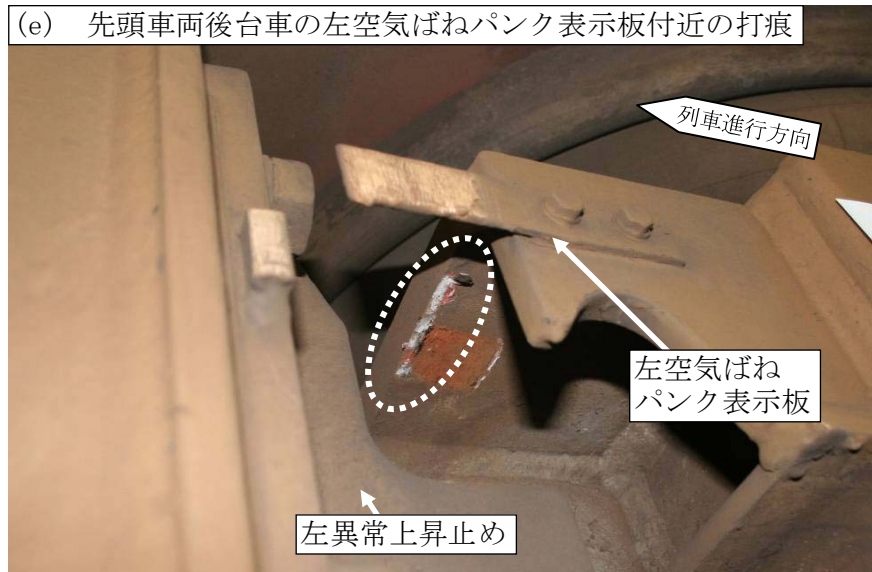
(e) 先頭車両後台車の左空気ばねパンク表示板付近の打痕

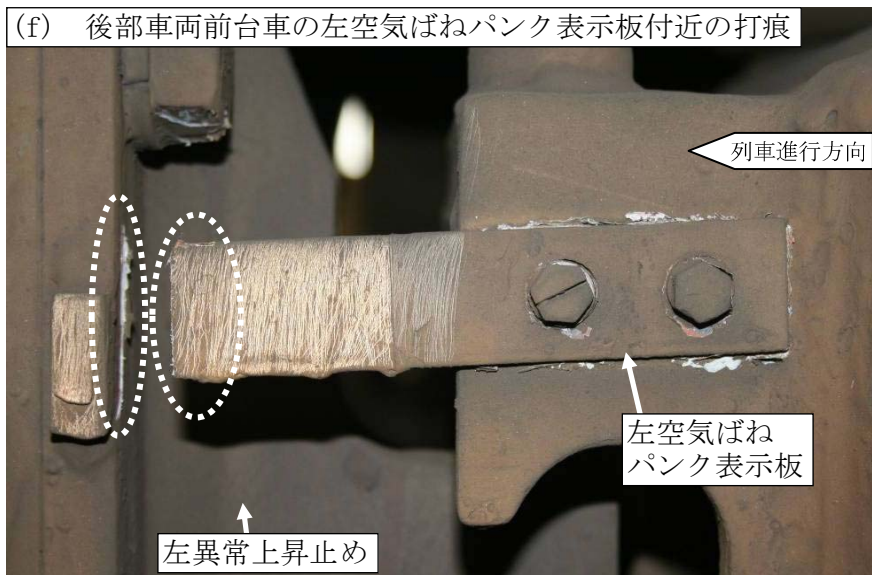
(f) 後部車両前台車の左空気ばねパンク表示板付近の打痕

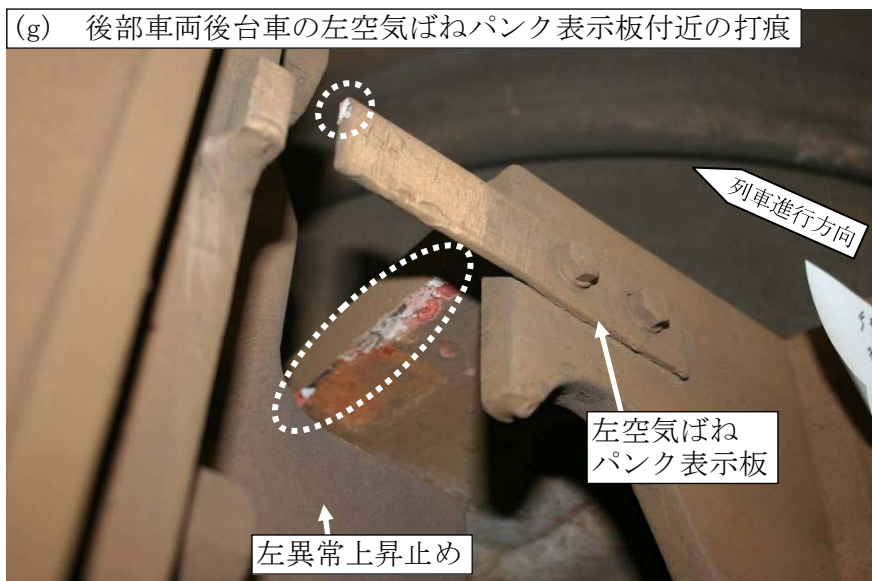
(g) 後部車両後台車の左空気ばねパンク表示板付近の打痕
