鐵道事故調查報告書

明知鐵道株式会社 明知線岩村駅～飯羽間駅間
踏切障害事故

事故種類：踏切障害事故

発生日時：平成20年12月4日 12時09分ごろ

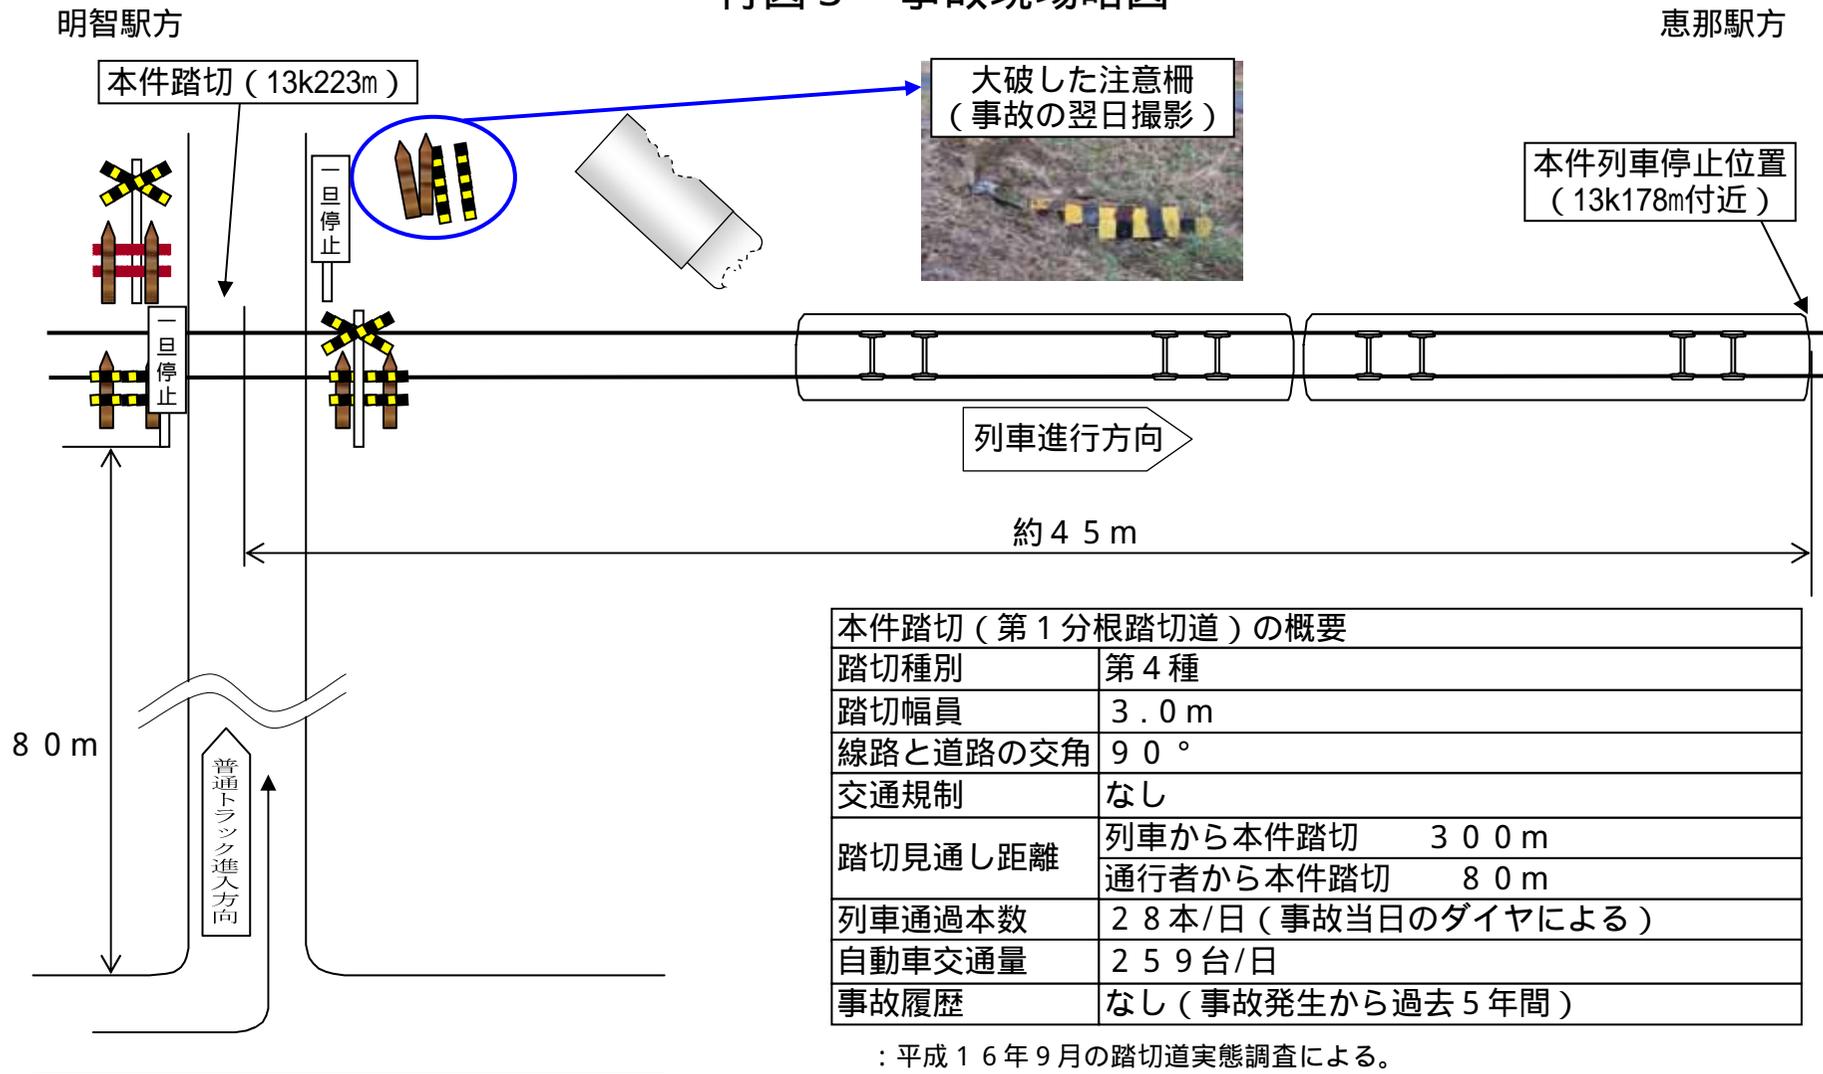
付図3 事故現場略図

本件踏切の左側恵那駅方に設置してある注意柵が大破していた。

踏切種別	第4種	
踏切幅員	3.0m	
線路と道路の交角	90°	
交通規制	なし	
踏切見通し距離	列車から本件踏切	300m
	通行者から本件踏切	80m
列車通過本数	28本/日 (事故当日のダイヤによる)	
自動車交通量	259台/日	
事故履歴	なし (事故発生から過去5年間)

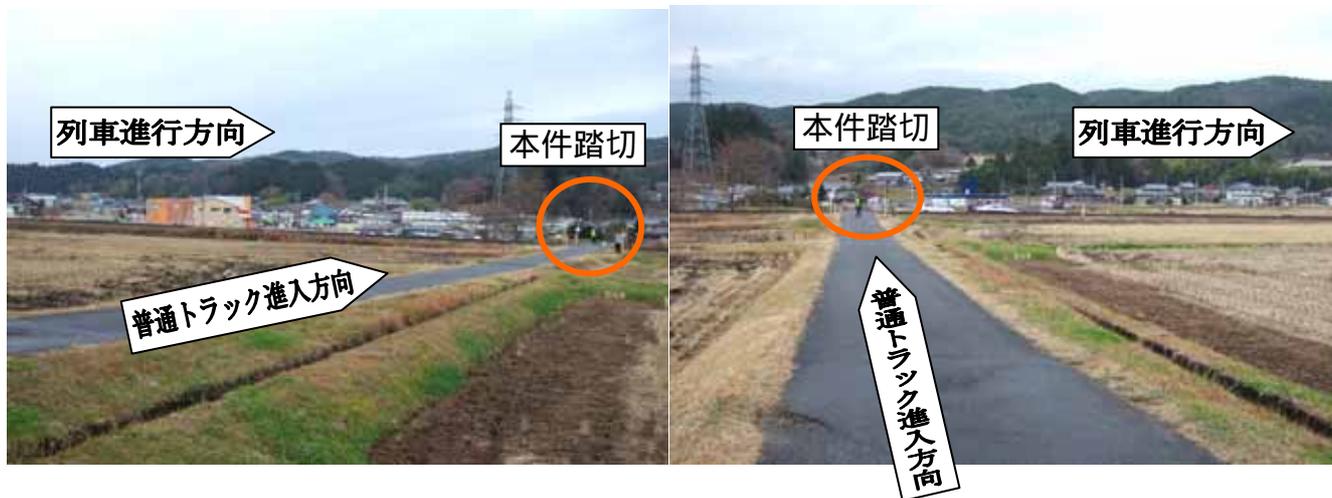
写真1 道路側から見た本件踏切の見通し状況

(2) 上り列車からの、普通トラックが進入した本件踏切右側の道路の見通し状況及びこの道路からの列車の見通し状況は良好である。

本件踏切は、2.3.1(2)に記述したように、普通トラックが進入した道路からの列車の見通し状況は良好であるが、第4種踏切道であり、通行者等に列車の接近を知らせる手段は何も無い。また、2.1(1)に記述したように、本件運転士は運転者に対して普通トラックが本件踏切直前まで来たときとその前の2回気笛を吹鳴していたと口述しているが、2.1(2)に記述したように、運転者は「本件踏切に進入したところ、本件列車の警笛が聞こえた」と口述していることから1回目の気笛は運転者に伝わらなかったものと考えられる。

また、2.3.3(5)に記述したように、本件踏切には気笛吹鳴標が設置されていなかったが、2.6に記述したように、同社の「運転取扱実施基準」においては、列車が気笛吹鳴標のある箇所を通過する際に、気笛合図を行うこととなっていることから、第4種踏切道においても、本件踏切のような比較的交通量の多い踏切に対して適切な位置に気笛吹鳴標を設け、長緩気笛1声の吹鳴など、列車の接近を知らせる方策等について検討することが望ましい。

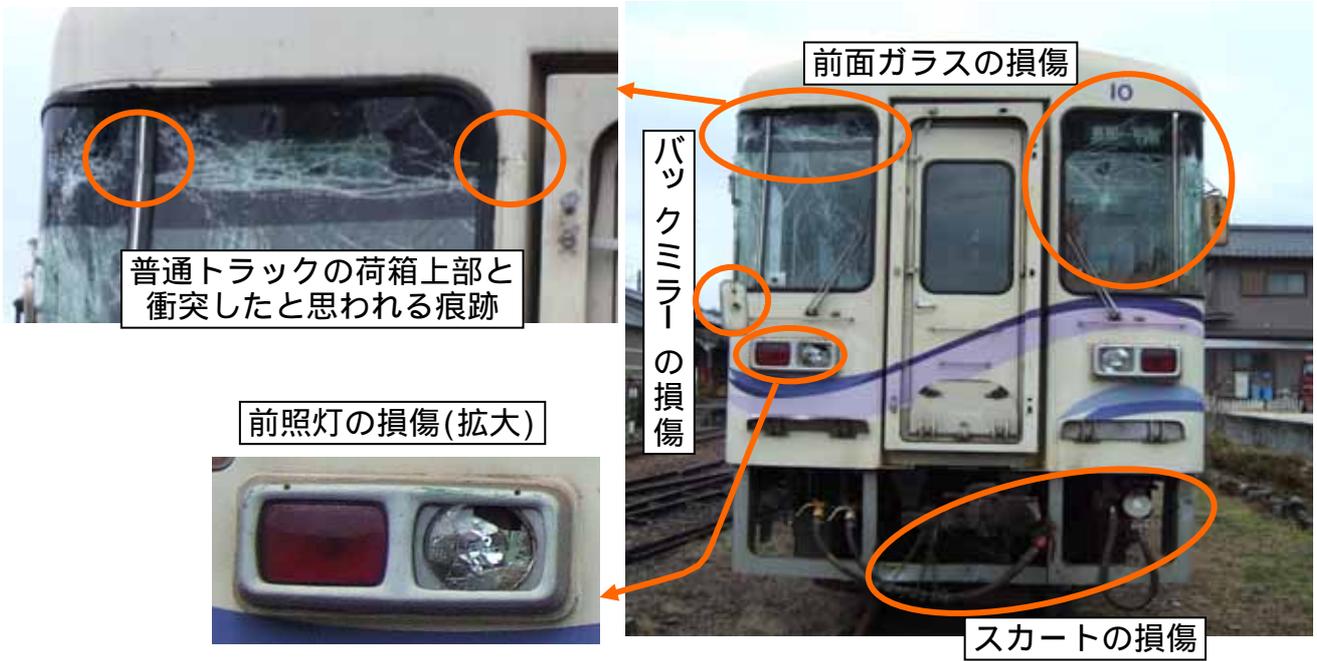
先頭車両前面

先頭車両の前面ガラス、バックミラー、前照灯、スカート、左側車体外板、空気清浄機、蓄電池箱等が損傷していた。

2.4.2及び2.4.3に記述した本件列車の先頭車両前面の損傷及び普通トラックの荷台左側面の損傷については、本件列車の右側前面ガラス上部付近の損傷が普通トラックの荷台上部付近の高さに相当することから、本件列車と衝突したことにより損傷したものと推定される。

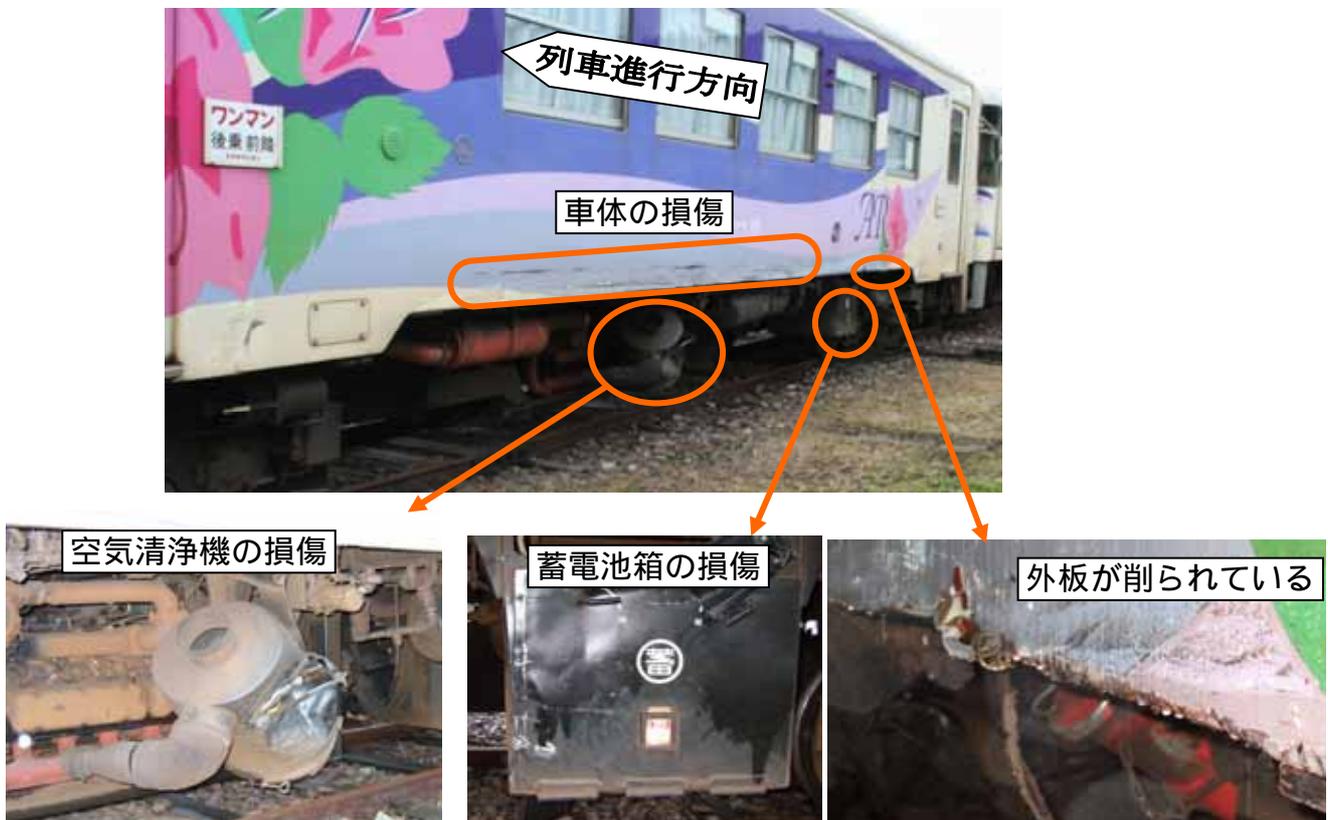
先頭車両左側車体及び床下機器

本件列車の先頭車両左側車体及び床下機器の損傷並びに普通トラックの前面下部の損傷については、その損傷の位置から本件踏切で衝突後、普通トラックは本件列車に押されながら反時計回りに180°以上回転した際に、本件列車の先頭車両左側車体及び床下機器と普通トラックの前面下部が接触したことによるものと考えられる。

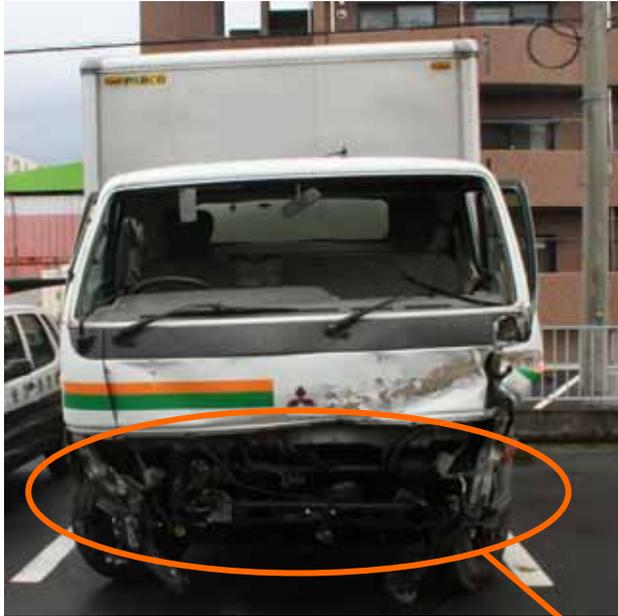
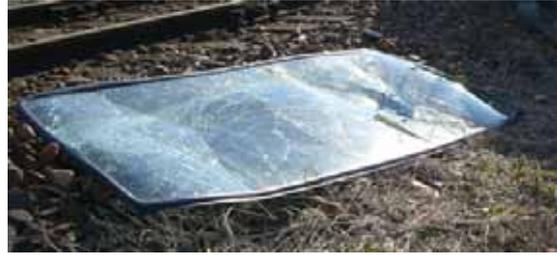
前 面

普通トラックは、線路左側に、走行していた向きとほぼ反対の向きに停止し、特にフロントガラス、前面下部及び荷台左側面が損傷していた。なお、火災の発生はなかった。
