# 鉄 道 事 故 調 査 報 告 書

湘南モノレール株式会社 江の島線西鎌倉駅構内 鉄道物損事故

平成21年 6 月 26日

運 輸 安 全 委 員 会

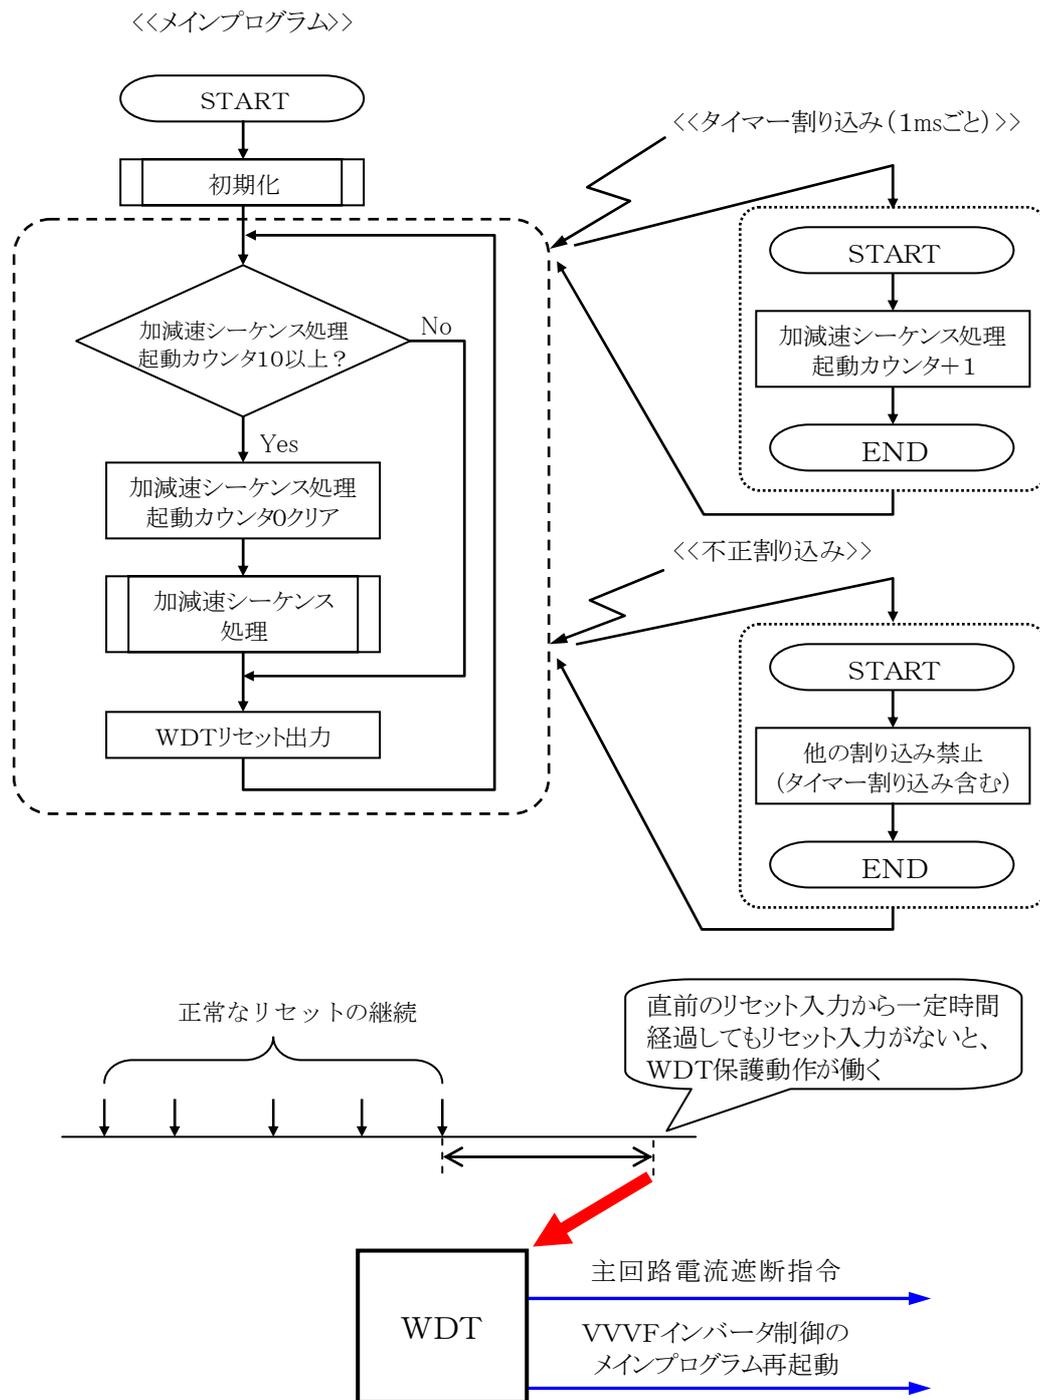
図1 5000系のVVVFインバータ制御プログラム（加減速制御関係）及びWDTの概要

一方、図1に示すように、VVVFインバータ制御プログラムにおいて不正割り込みが発生した場合、タイマー割り込みを含む他の割り込みを禁止してメインプログラムに戻る。この場合、加減速シーケンス処理起動カウンタが更新されなくなるため、加減速シーケンス処理が実行されずにWDTリセット出力を繰り返すこととなる。

運転台からのマスコン指令は、加減速シーケンス処理により速度や荷重等の情報とともに演算されてモーターのトルク指令値となる。したがって、何らかの理由により不正割り込みが発生し、加減速シーケンス処理が実行されなくなると、運転士の操作がモーターのトルク指令値に反映されず、かつ、WDTによる保護動作が働かないために、列車の加減速を決めるモーターの駆動力は、不正割り込みが発生する直前の状態を継続する仕組みとなっていた。

本件編成のように列車の走行のシーケンス制御をソフトウェアで行う車両の場合、WDTは機器の故障発生時における安全確保に重要な役割を果たしていることから、本件電機メーカーは、WDT及びその関連プログラムのように車両を制御する上でフェールセーフ機能を持つべき重要な箇所的设计に際しては、その機能が発揮されないような条件の抜けがないように慎重に検討すべきである。

- (3) 列車の加減速を制御する装置、ブレーキ制御装置、保安装置等の運転保安上重要な装置において、その制御をソフトウェアにより行う場合、処理に異常があったときに、ウォッチドッグタイマ等の安全確保に重要な役割を果たす機能が確実に発揮されるよう、設計時に十分な配慮を行うべきである。
- (4) VVV Fインバータ搭載車等、加減速シーケンスがソフトウェアによって処理される車両においては、ソフトウェアの処理異常や電子部品の一時的な不具合による故障が発生した場合、リセット扱い等により不具合の痕跡を残さずに容易に復帰することが多いことから、現象が再現しない場合、故障原因の究明が困難になる可能性があると考えられる。

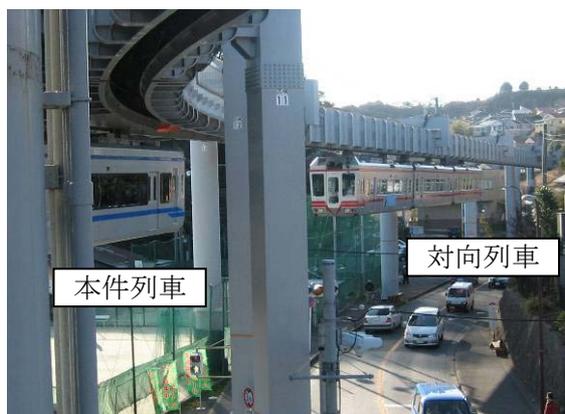
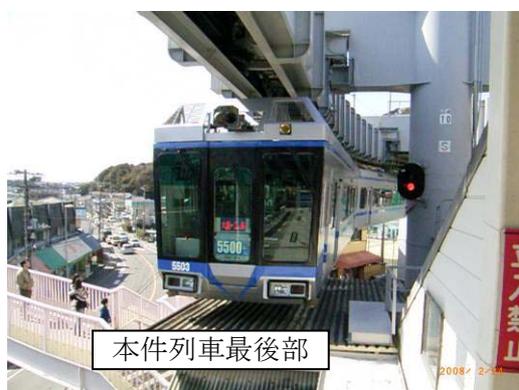
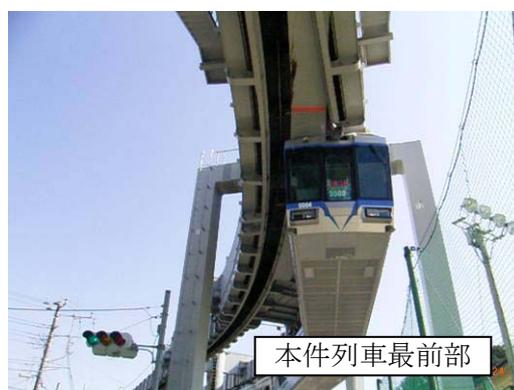
付図4 事故発生後の状況

本件列車は西鎌倉駅下り出発信号機を冒進し、上り線側に開通していた#46分岐器に背向から進入したため、先頭台車が鋼軌道に挟まれる形となり負電車線を損傷し、さらに先頭台車の走行車輪が走行路面から浮き上がった状態で停止していた。その際に先頭台車の金属部分と正電車線が短絡して架線停電となった。西鎌倉駅に接近中であり、本件列車の冒進を認めて非常停止した対向列車との距離は、約19mであった。

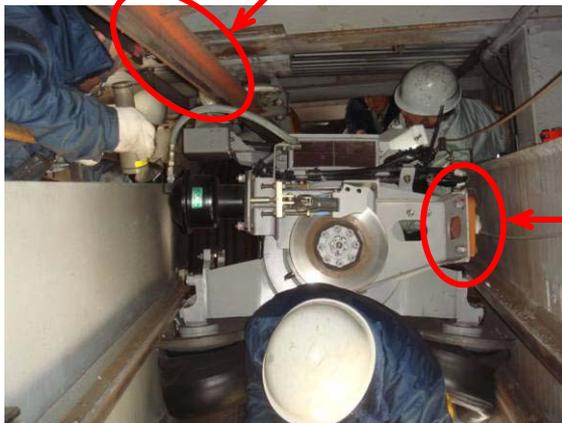
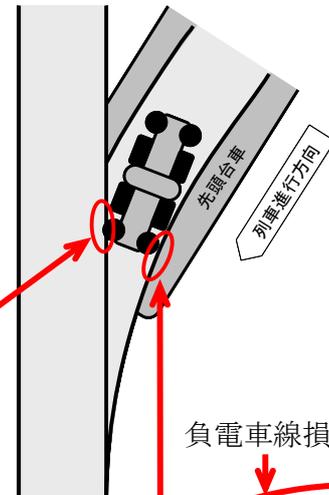
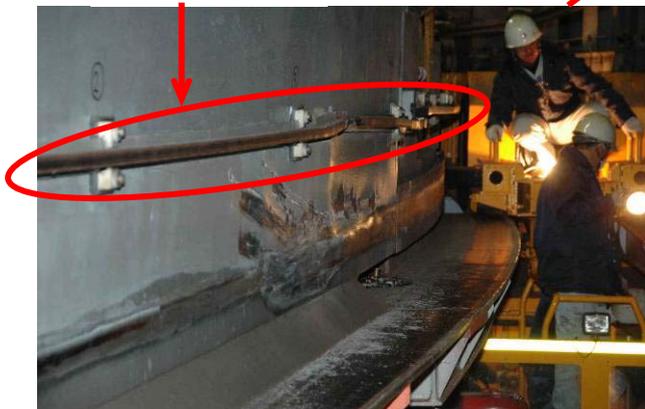
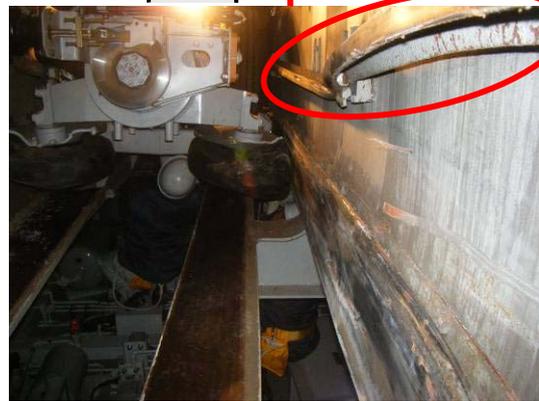
# 付図 1 5 分岐器軌道及び負電車線の損傷状況

- (1) 本件列車と衝突した#46分岐器の鋼軌道が損傷した。

- (2) 上記箇所の負電車線が損傷した。
- (3) 西鎌倉駅構内の軌道には、本件列車の衝突による損傷以外の異常は認められなかった。また、走行レール面に油脂類や塵埃の付着などは認められなかった。
- (4) 本事故後、同社が湘南深沢駅～西鎌倉駅間の軌道走行面及びA T Sの地上設備について検査をしたところ、異常は認められなかった。  
(付図15 分岐器軌道及び負電車線の損傷状況 参照)

負電車線損傷

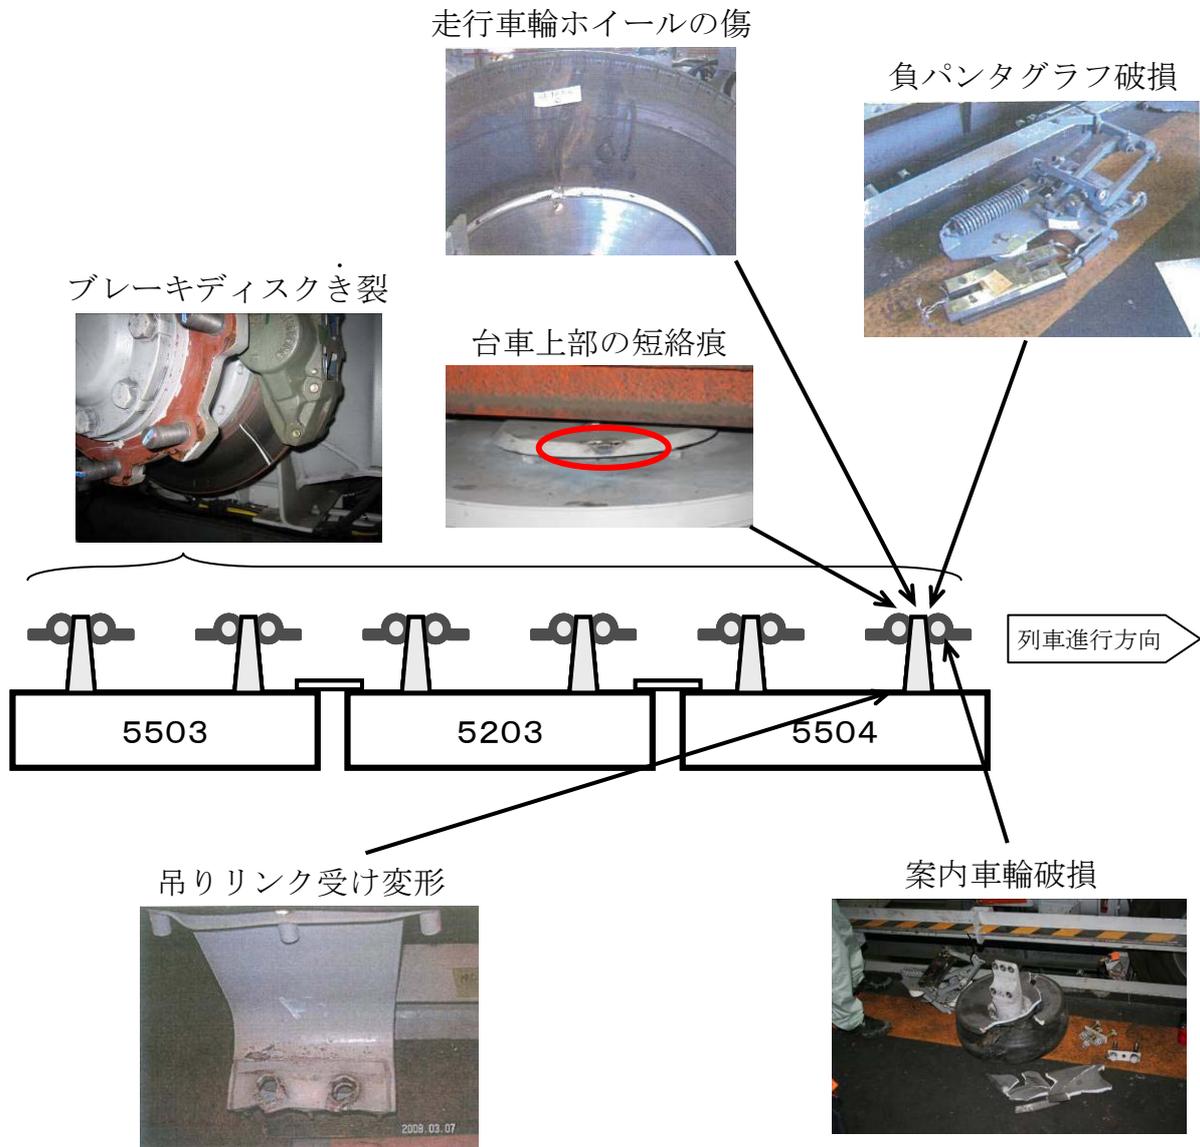
# 付図 1 6 本件編成の損傷状況

- (1) 1両目先頭台車の案内車輪の鋳物部が割損し、タイヤがパンクしていた。
- (2) 1両目先頭台車の走行車輪のホイールに傷が生じていた。
- (3) 3両24枚のすべてのブレーキディスクにき裂が生じていた。き裂は1枚のディスクに複数生じているものもあった。その多くは応力が集中するボルト穴を起点としていたが、パッドとの摺動面を起点としているものもあった。き裂はブレーキディスクの外縁部まで達しているものもあったが、欠落には至っていなかった。
- (4) 本件列車のブレーキディスクの摺動面に、異物や油分は付着していなかった。
- (5) 1両目先頭台車の負パンタグラフが破損していた。
- (6) 1両目先頭台車の上部に短絡痕が見られた。
- (7) 1両目先頭台車の吊りリンク受けが変形していた。
- (8) 1両目台車の吊りリンク及び各車の連結器関係部品に傷が見られた。
- (9) 本件電機メーカーがA T Sの車上装置について、A T S車上装置のメーカーに委託して検査を行ったところ、異常は認められなかった。  
(付図16 本件編成の損傷状況、付図17 事故後のブレーキディスク及びパッド 参照)

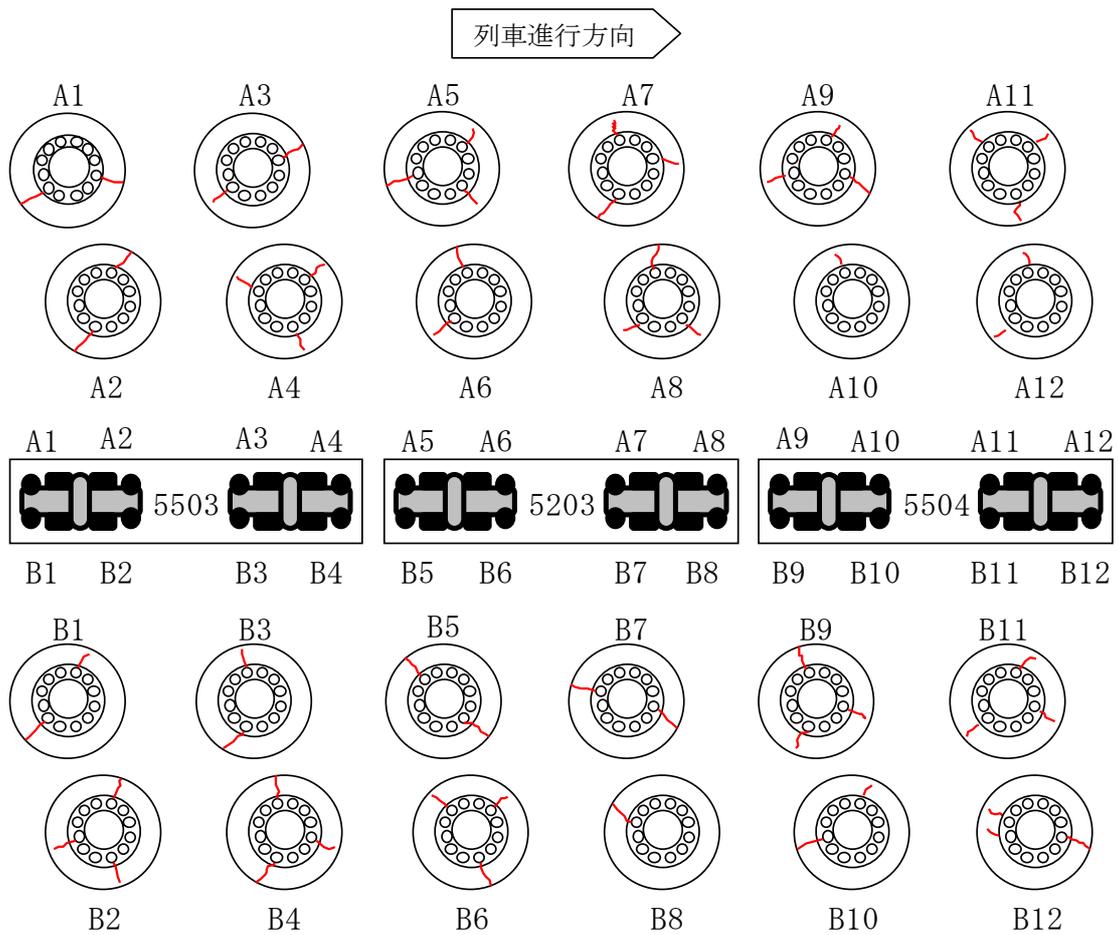
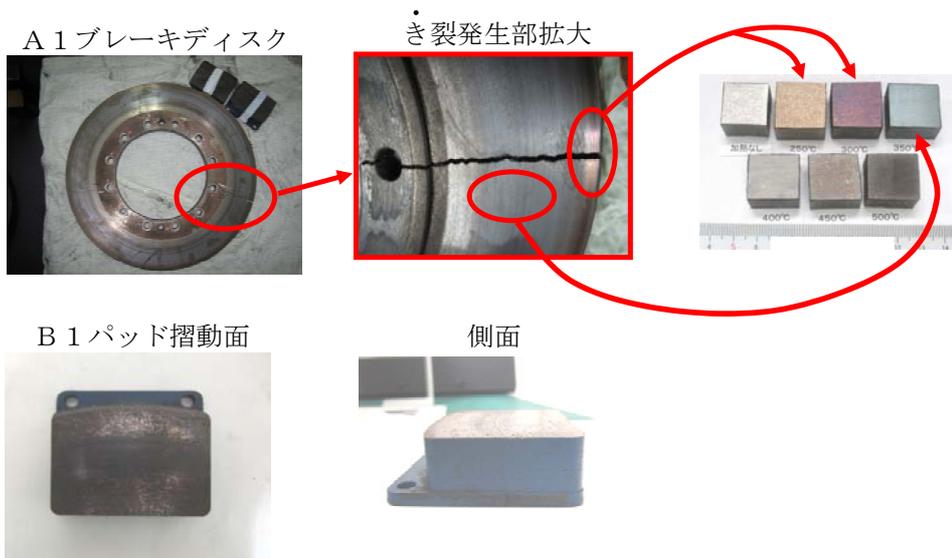
# 付図 1 7 事故後のブレーキディスク及びパッド

上記(1)～(5)から、本件編成で採用されたブレーキディスクは、1次車のものと比較すると同じブレーキをかけた場合に発生する応力が大きく、ブレーキディスク自体の引張り強度が小さいので、熱疲労によるき裂が発生しやすい材料であったものと推定される。

しかし、2.9.10に記述したブレーキディスク試験では、温度約200～250℃における常用ブレーキ5ステップ相当のブレーキで、7回実施した試験すべてにおいてブレーキディスクにき裂が発生した。このき裂は、2.3.2.7に記述した非常ブレーキ使用時の温度として想定されている250℃を下回る温度での常用ブレーキ相当のブレーキ力で発生したものもあることから、本件編成のブレーキディスクとして必要な強度を有していない可能性があると考えられる。

なお、2.9.10に記述したブレーキディスク試験において、き裂の発生に伴う摩擦係数の急激な変化はないことから、ブレーキディスクのき裂は、直接的には本件列車のブレーキ力低下に影響していないものと推定される。

ブレーキディスク及びパッドに異常な磨耗は発生していない

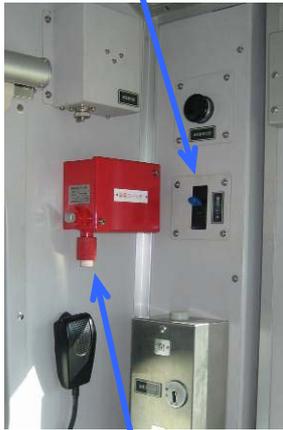
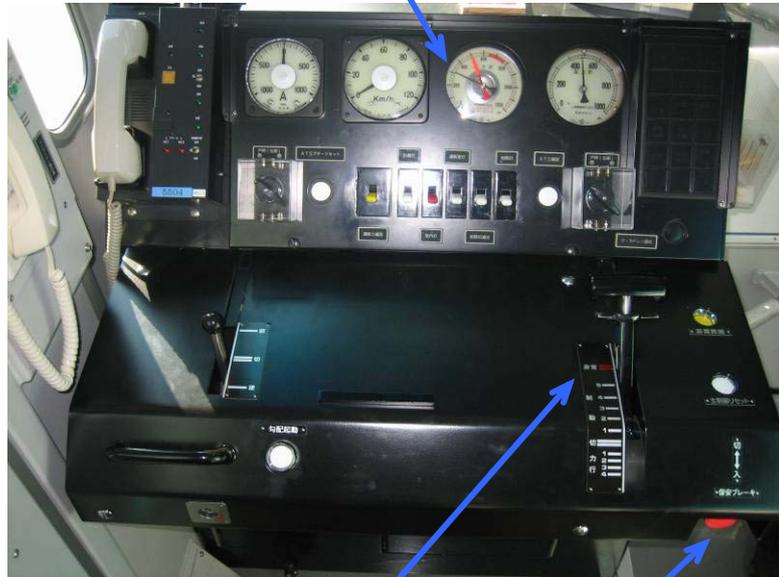
1 両目 (5 5 0 4 号)

BC 圧約 3 1 0 kPa  
(3 5 % 乗車時の非常ブレーキ圧に相当)

電制スイッチ「入」

非常ブレーキ引き  
スイッチ「入」  
(白い部分が出ている)

保安ブレーキ「入」  
マスコン「非常ブレーキ」位置

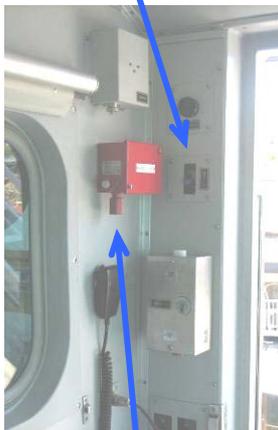
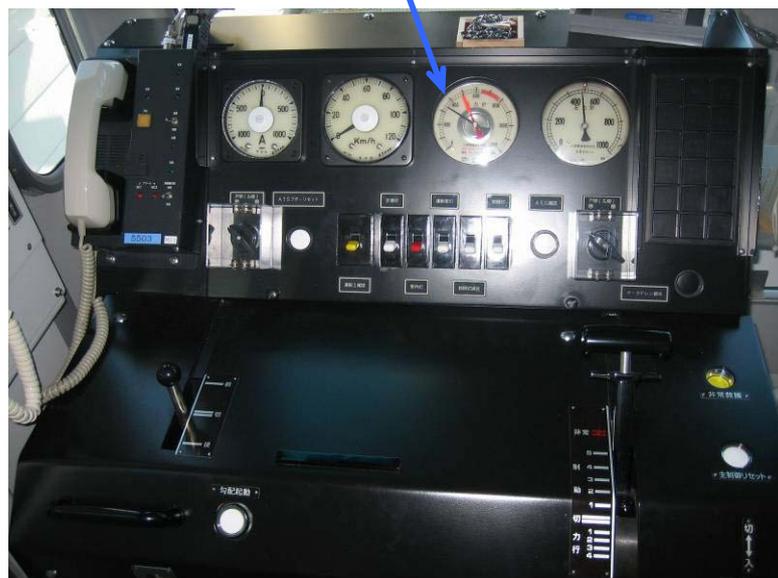
3 両目 (5 5 0 3 号)

BC 圧約 3 4 0 kPa  
(8 9 % 乗車時の非常ブレーキ圧に相当)

電制スイッチ「切」

非常ブレーキ引き  
スイッチ「切」  
(白い部分が出ていない)

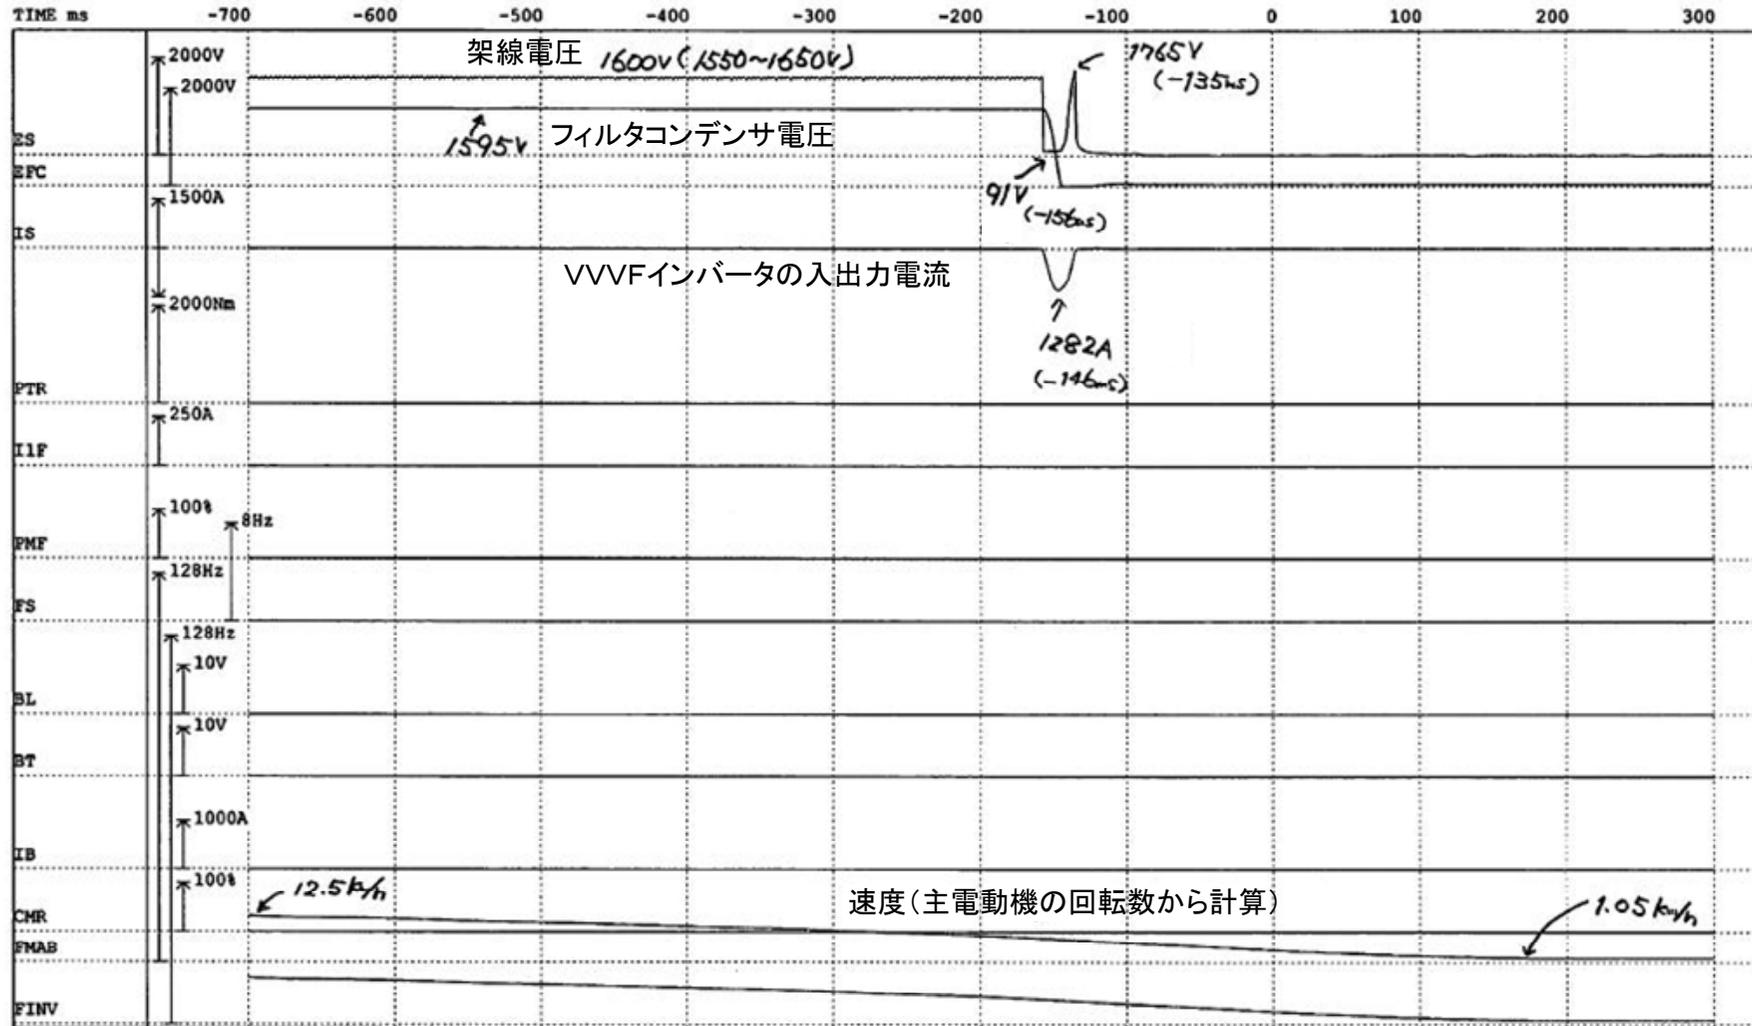
付図22 5503号VVVFインバータの重故障発生時の記録

本件列車を車庫に収容後、VVVFインバータの故障記録を分析したところ、5504号のVVVFインバータには故障記録はなかったが、5503号のVVVFインバータには9時54分（誤差を補正した時刻）に、フィルタコンデンサ低電圧及び高速度遮断器<sup>16</sup>の自己遮断の故障記録があり、このうち、高速度遮断器の自己遮断は重故障に分類されるため、その発生前後のVVVFインバータの動作状況が記録されていた。記録されたVVVFインバータの動作状況は、以下のとおりであった。

2.9.4に記述したように、5503号のVVVFインバータには本事故発生と同時にフィルタコンデンサ低電圧と高速度遮断器自己遮断の故障記録があり、この故障の前後合わせて約1秒間の記録を見ると、速度が約12.5km/hから約1.1km/hに急低下し、架線電圧が、約1,595Vから約0Vに急低下していた。これらのことから、この故障記録は、本件列車が西鎌倉駅構内の#46分岐器に衝突し、架線停電が発生したことに起因するものと推定される。故障記録が5503号のみで、5504号のVVVFインバータには記録されていなかったことについては、①5504号のVVVFインバータに故障が記録されないような異常が発生していた可能性、②5504号より5503号のフィルタコンデンサの低電圧検知が早かったため、VVVFインバータの仕様により5503号のみに故障が記録された可能性、が考えられるが、VVVFインバータの故障記録からはどちらの理由によるものか明らかにすることはできなかった。

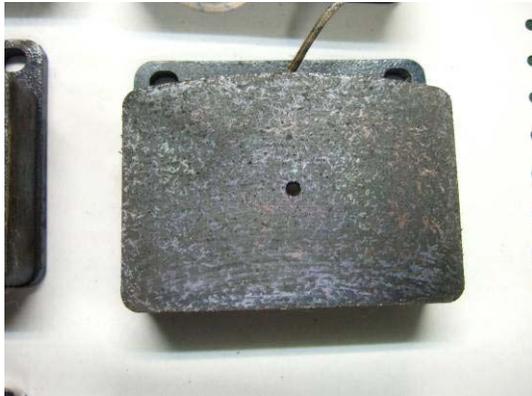
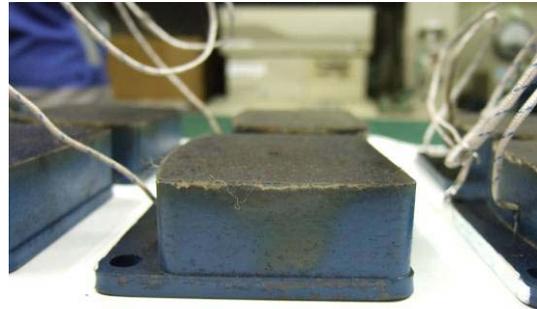
付図 2 7 ブレーキディスク試験後のパッド(約500℃まで上昇)

摺動面 (荒れている)

側面 (塗装が変色している)
