鐵道事故調查報告書

阪急電鉄株式会社 甲陽線甲陽園駅構内 列車脱線事故

平成21年 8 月 28 日

運輸安全委員会

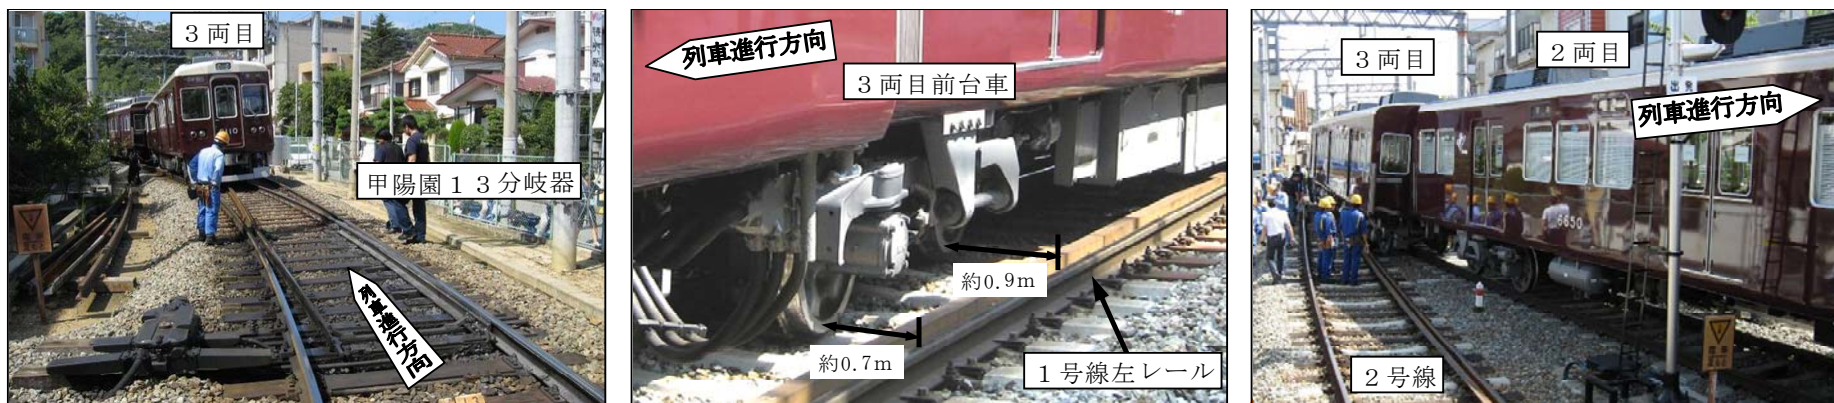
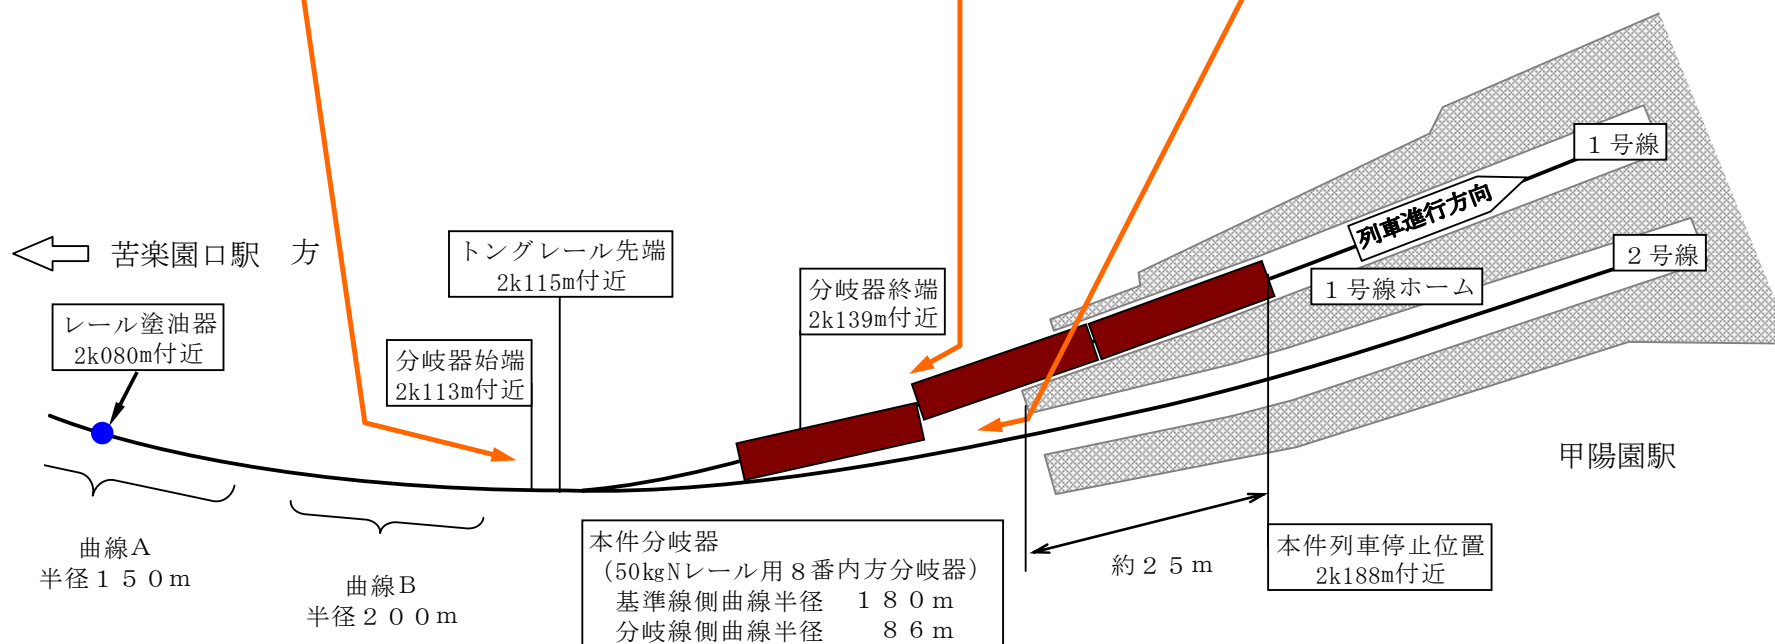
付図3 事故現場付近略図 (1 / 2)

- (1) 本件列車は、先頭が本駅1号線(以下「1号線」という。)の2k188m付近に停止していた。
- (2) 本件列車の1両目及び2両目は、前台車及び後台車とも全車輪が1号線のレール上に停止していた。
- (3) 本件列車の3両目は、前台車の全車輪が本件分岐器の終端付近で、1号線に対してそれぞれ右に約70～90cm脱線しており、後台車の全車輪は本件分岐器分岐線(1号線)のレール上に停止していた。
- (4) 本件分岐器の電気転てつ機は、トングレーを1号線(分岐線)側に転換し、鎖錠していた。

- ② 本件分岐器は、本駅の夙川駅方からの本線が1号線と本駅2号線（以下「2号線」という。）に分岐する位置にあり、設計図によれば分岐線（1号線）が半径8 6 m、基準線（2号線）が半径1 8 0 mのそれぞれ左曲線を有する5 0 kg Nレール用8 番内方分岐器²で、6 0 mmのカントが設定されている。本件分岐器の始端は2 k 1 1 3 m付近、終端は同1 3 9 m付近であり、これらの始末端の前後のレールとの間に継目がある。なお、本件分岐器は、通常、分岐線（1号線）側が使用されており、本駅を着発する列車のほとんどが同分岐線側を通過している。
- ③ 曲線B終点側の緩和曲線と本件分岐器の2号線左曲線（半径1 8 0 m）とは、2 k 1 1 3 m付近（本件分岐器始端付近）で接続している。また、本件分岐器内で1号線と2号線に分岐し、トングレールの先端は2 k 1 1 5 m付近である。
- ④ 事故現場付近の線路こう配は、平坦である。

- ① 事故現場付近は、50kgNレールが使用され、本件分岐器は50kgNレール用8番内方分岐器である。まくら木は、本件分岐器以外の区間では25m当たり44本のPCまくら木が使用され、本件分岐器では、合成まくら木及び木まくら木が使用されている。また、道床は砕石が使用され、厚さは200mm以上である。
- ② 2k035m付近～2k113m付近(本件分岐器始端付近)並びに2k139m(本件分岐器終端付近)から前方の1号線及び2号線には、左レールの右側に沿うように脱線防止ガードが設置されている。なお、本件分岐器内にはクロッシング部のガード以外のガードレールは設置されていない。
- ③ 同社では、車輪とレールとの間で発生するきしり音を防止するため、2k080m付近の曲線外軌側の右レール付近に定置式レール塗油器を設置しており、右車輪通過時に、右レールに取り付けられた加圧装置のピストンが圧下され、同レールの軌間内側に取り付けられた抽出装置から油を吐出する仕組みとなっている。同塗油器は昭和50年以前に設置されたものであり、点検は毎月行われていた。また、同社によれば、本件分岐器付近は、手塗りによるレール塗油も1週間に1回程度の頻度で行っているとのことであった。本事故前直近では、平成20年9月15日に同塗油器の吐出量の点検及び油の補充並びに本件分岐器付近の手塗りによる塗油が行われていた。

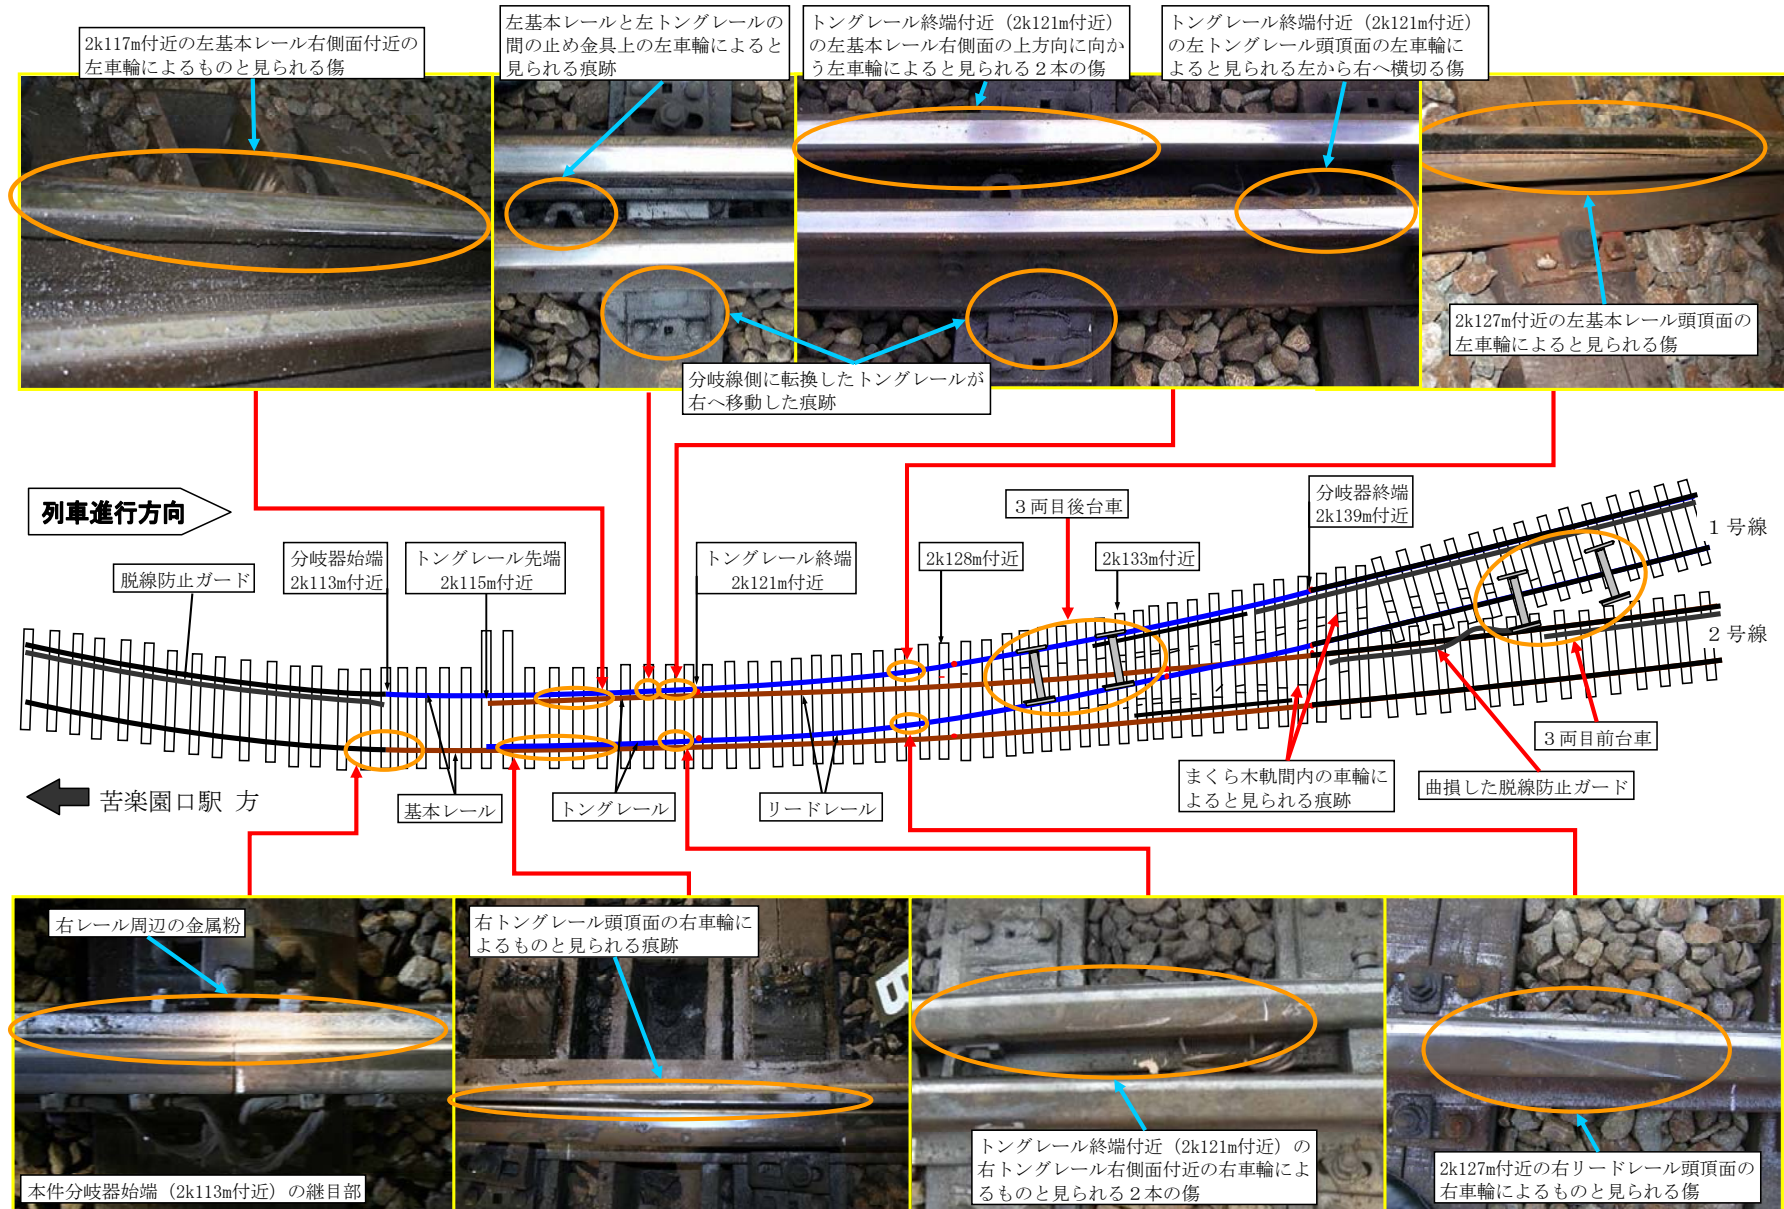
付図3 事故現場付近略図 (2 / 2)

- (1) 2k115m付近(トングレー先端付近)の右トングレーの頭頂面に、右車輪によるものと見られる長さ約1.8mの痕跡があり、このレールと対向する2k117m付近の左基本レールの右側面付近に、左車輪によるものと見られる傷があった。
- (2) 左基本レールと左トングレーとの間の複数の止め金具上に、左車輪によ

るものと見られる傷があり、また、その付近の床板上には、1号線（分岐線）側に転換した左トンダレールの右側に、床板に塗布された油が擦り取られたと見られる痕跡があった。

- (3) 2 k 1 2 1 m付近（トンダレール終端付近）の右トンダレールの右側面付近に、右車輪によるものと見られる2本の傷があり、そのうちトンダレール終端方の1本は右トンダレールの頭頂面を右から左に横切っていた。また、このレールと対向する左基本レールの右側面には、左車輪によるものと見られる上へ向かう2本の傷があり、上へ向かう手前まではトンダレール終端方の傷の上にもう1本の傷が重なっていた。
 - (4) 2 k 1 2 1 m付近（トンダレール終端付近）の左トンダレールの頭頂面に、左車輪によるものと見られる左から右へ横切る傷があった。
 - (5) 2 k 1 2 7 m付近の右リードレールの頭頂面に、右車輪によるものとみられる左から右へ横切る傷があり、このレールと対向する左基本レールの頭頂面には、左車輪によるものとみられる左から右へ横切る傷があった。
 - (6) 2 k 1 2 8 m付近から3両目前台車第2軸左車輪の停止地点まで、及び2 k 1 3 3 m付近から同台車第1軸左車輪の停止地点までの1号線（分岐線）軌間内のまくら木に、左車輪によるものと見られる痕跡が連続していた。
 - (7) 2 k 1 3 2 m付近及び2 k 1 3 3 m付近から(9)に記述する曲損した脱線防止ガードまでの2号線（基準線）軌間内のまくら木に、右車輪によるものと見られる2本の痕跡が連続していた。
 - (8) クロッシングに多数の傷があり、クロッシング付近の1号線側のゲージストラット¹²が損傷していた。
 - (9) 本件分岐器終端付近から本駅ホーム方の2号線左レールの右側に設置された脱線防止ガード（長さ約6 m）が左に曲損していた。
- (付図3 事故現場付近略図（2/2）、写真1 鉄道施設の損傷状況 参照)

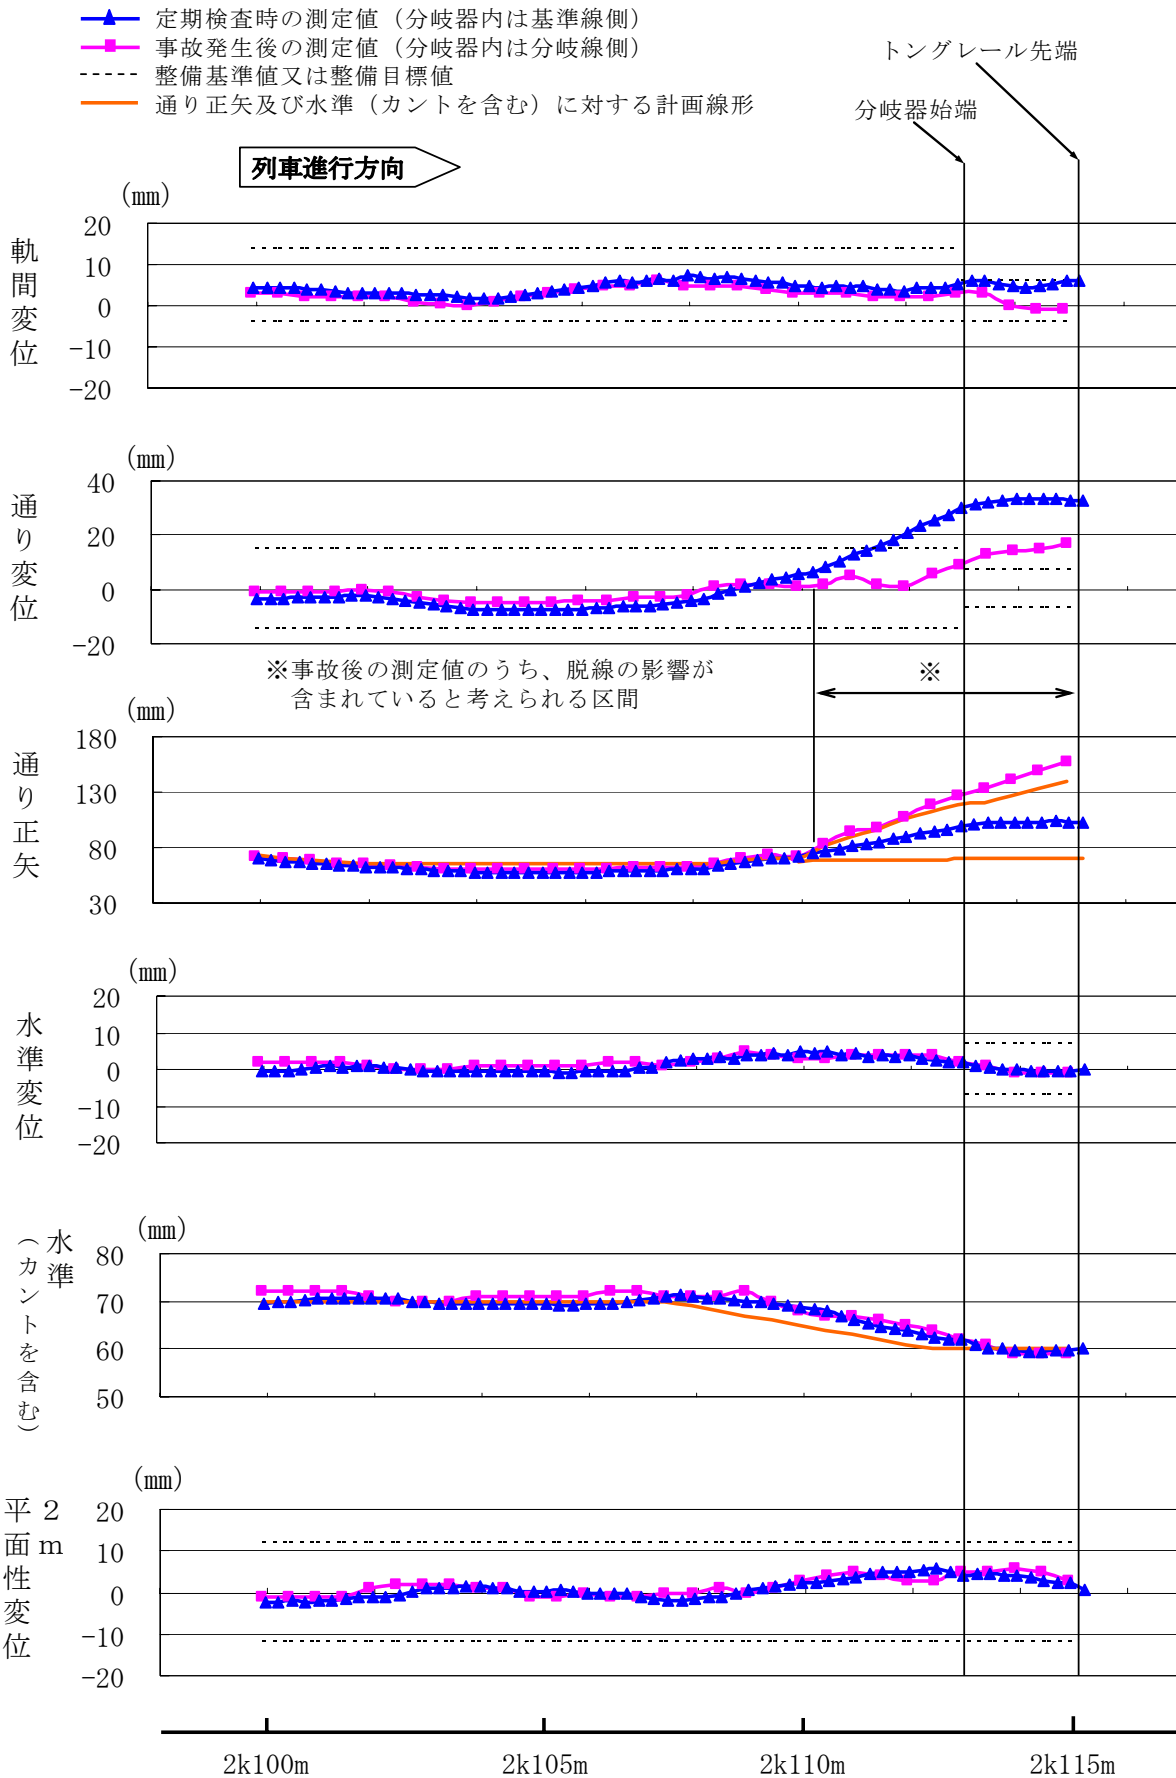
付図4 事故現場付近の軌道変位の状況

- ① 軌間変位及び高低変位については、それぞれ整備基準値又は整備目標値内であった。
- ② 通り変位については、2k112m付近から2k115m付近(トンダレール先端付近)までが、曲線半径180mの基準線に対して18～33mmで、曲線半径を小さくする側に整備基準値又は整備目標値を超えていた。

また、通りの正矢⁶は90mm(曲線半径140m相当)～103mm(同121m相当)であった。なお、上述の、通り変位については、同社が整備の判断の一つとしている移動平均値を考慮した変位量でも整備基準値又は整備目標値を超過していたが、本事故発生まで整備は行われていなかった。同社によれば、本件分岐器始端付近については、半径200mの曲線Bと本件分岐器の分岐線側の半径86mの曲線とを接続する曲線を基準として整備を行うこととしていたため、本件分岐器の設計図の線形である基準線側の半径180mの曲線を基準として整備を行うことはしていなかったとのことであった。

③ 水準変位については、変位量は整備基準値又は整備目標値内であったものの、カントを含む水準の測定値は、2k108m付近から本件分岐器内の2k114m付近までの約6mの間で71mmから60mmへと11mm減少しており、(1)①に記述した逡減区間(2k107m～2k112m)より約2m前方の本件分岐器内においてもカントが逡減されていた。

④ 2m平面性変位については、整備基準値又は整備目標値内であったものの、曲線Bの途中の2k109m付近から2k115m付近(トングレーン先端付近)までの区間において、右前方が下がる向きに最大で5mmであった。

線に対して9～17mmで、曲線半径を小さくする側に整備目標値を超えていた。また、通りの正矢は127mm（曲線半径98m相当）～157mm（同80m相当）であった。

- ③ 2k113m付近（本件分岐器始端）のレール継目部を中心として張った2mの糸と右レール左側面との左右離隔距離を測定したところ、同継目部付近で9mmの離隔があり、曲線Bの半径（200m）に相当する離隔量2.5mmに比べて大きく、半径56mに相当する継目折れ⁷があった。
- ④ 水準変位については、整備基準値又は整備目標値であったものの、カントを含む水準の測定値は、2k109m付近から本件分岐器内の2k114m付近までの約5mの区間で72mmから59mmへと13mm減少しており、(1)①に記述した逡減区間（2k107m～2k112m）より約2m前方の本件分岐器内においてもカントが逡減されていた。
- ⑤ 2m平面性変位については、整備基準値及び整備目標値内であったものの、曲線Bの途中の2k109m付近から2k115m付近（トングレール先端付近）までの区間において、右前方が下がる向きに最大で6mmであった。

- (1) 本件分岐器付近の軌道整備を行い、軌間変位、水準変位、通り変位等の整正を行った。
- (2) 本件分岐器のポイント部を基準線側に鎖錠し、分岐線側を使用停止とした。
- (3) 同社の類似箇所における同種事故の対策
 - ① 内方分岐器手前でカントを逡減している箇所について、カントが一定となるよう改良した。
 - ② 車輪・レール間の摩擦力を低減するため、内方分岐器手前に摩擦調整材塗布器を設置した。
 - ③ 内方分岐器のポイント部及びリード部に脱線防止ガードを設置した。

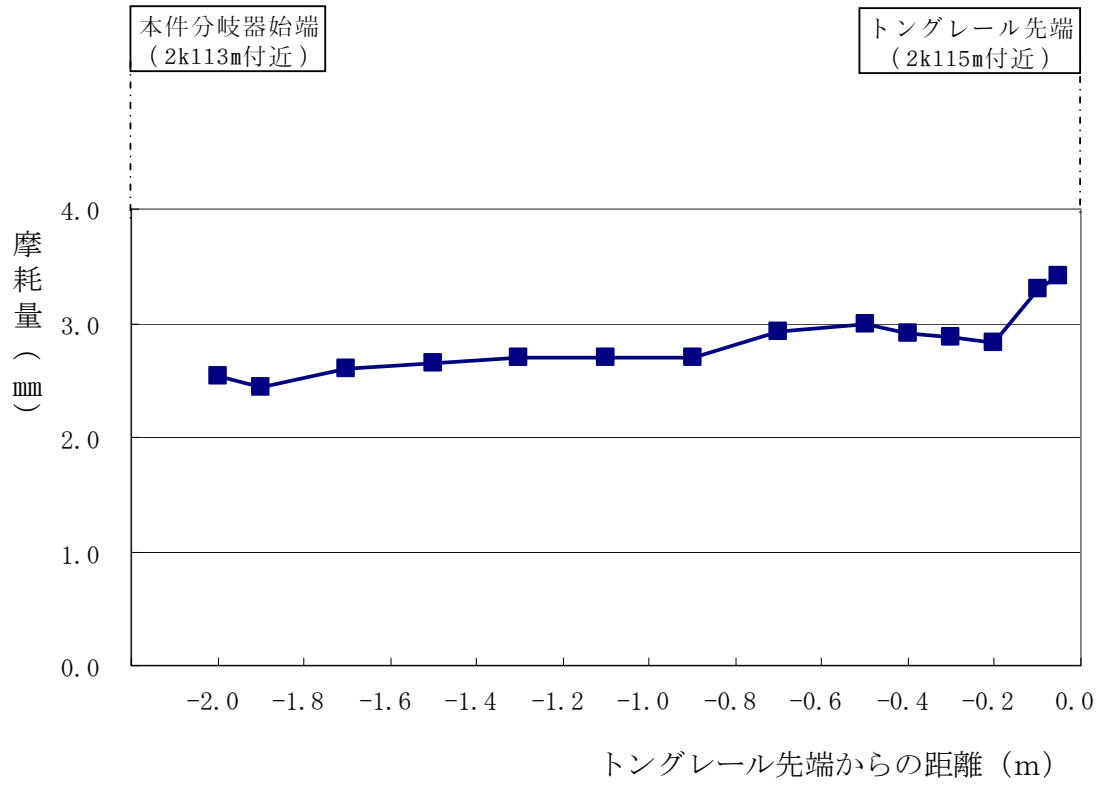
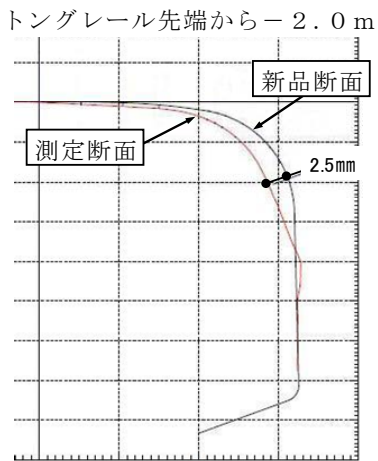
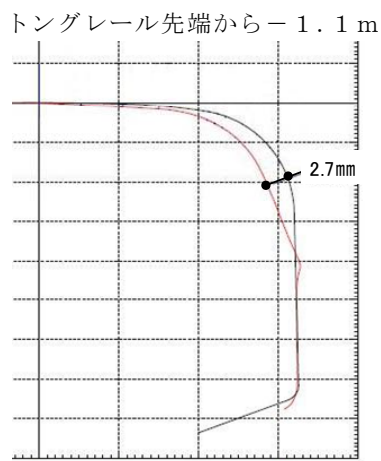
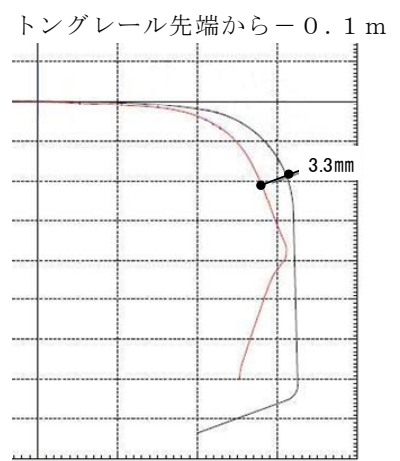
付図5 本件分岐器右基本レールの摩耗状況

- ① 本件分岐器始端付近（2k113m付近）からトングレール先端付近（2k115m付近）までの右基本レールの左側面の摩耗量は、最大で3.4mm程度であり、同社の「土木施設実施基準」に定められた交換基準（1.1mm）内であった。
- ② 本件分岐器の右トングレール及び右リードレールの摩耗は、ほとんどなかった。

びその周辺には、塗油器から吐出された多量の油が付着していたが、同設置位置から約33m前方の本件分岐器始端付近（2k113m付近）において、右レールのゲージコーナ⁸部分は油の付着が少なく粗い状態であり、右レール左側面及びその周辺に多量の金属粉が付着、あるいは落下していた。

2.3.2.2(5)①及び(6)②に記述したように、本件分岐器始端付近からトングレー
ル先端までの右レールの側面が摩耗し、同レール周辺に多量の金属粉が落下してい
たことについては、本件列車が通過する以前においても、列車通過時に大きな横圧
が頻繁に発生していたことによるものと考えられる。

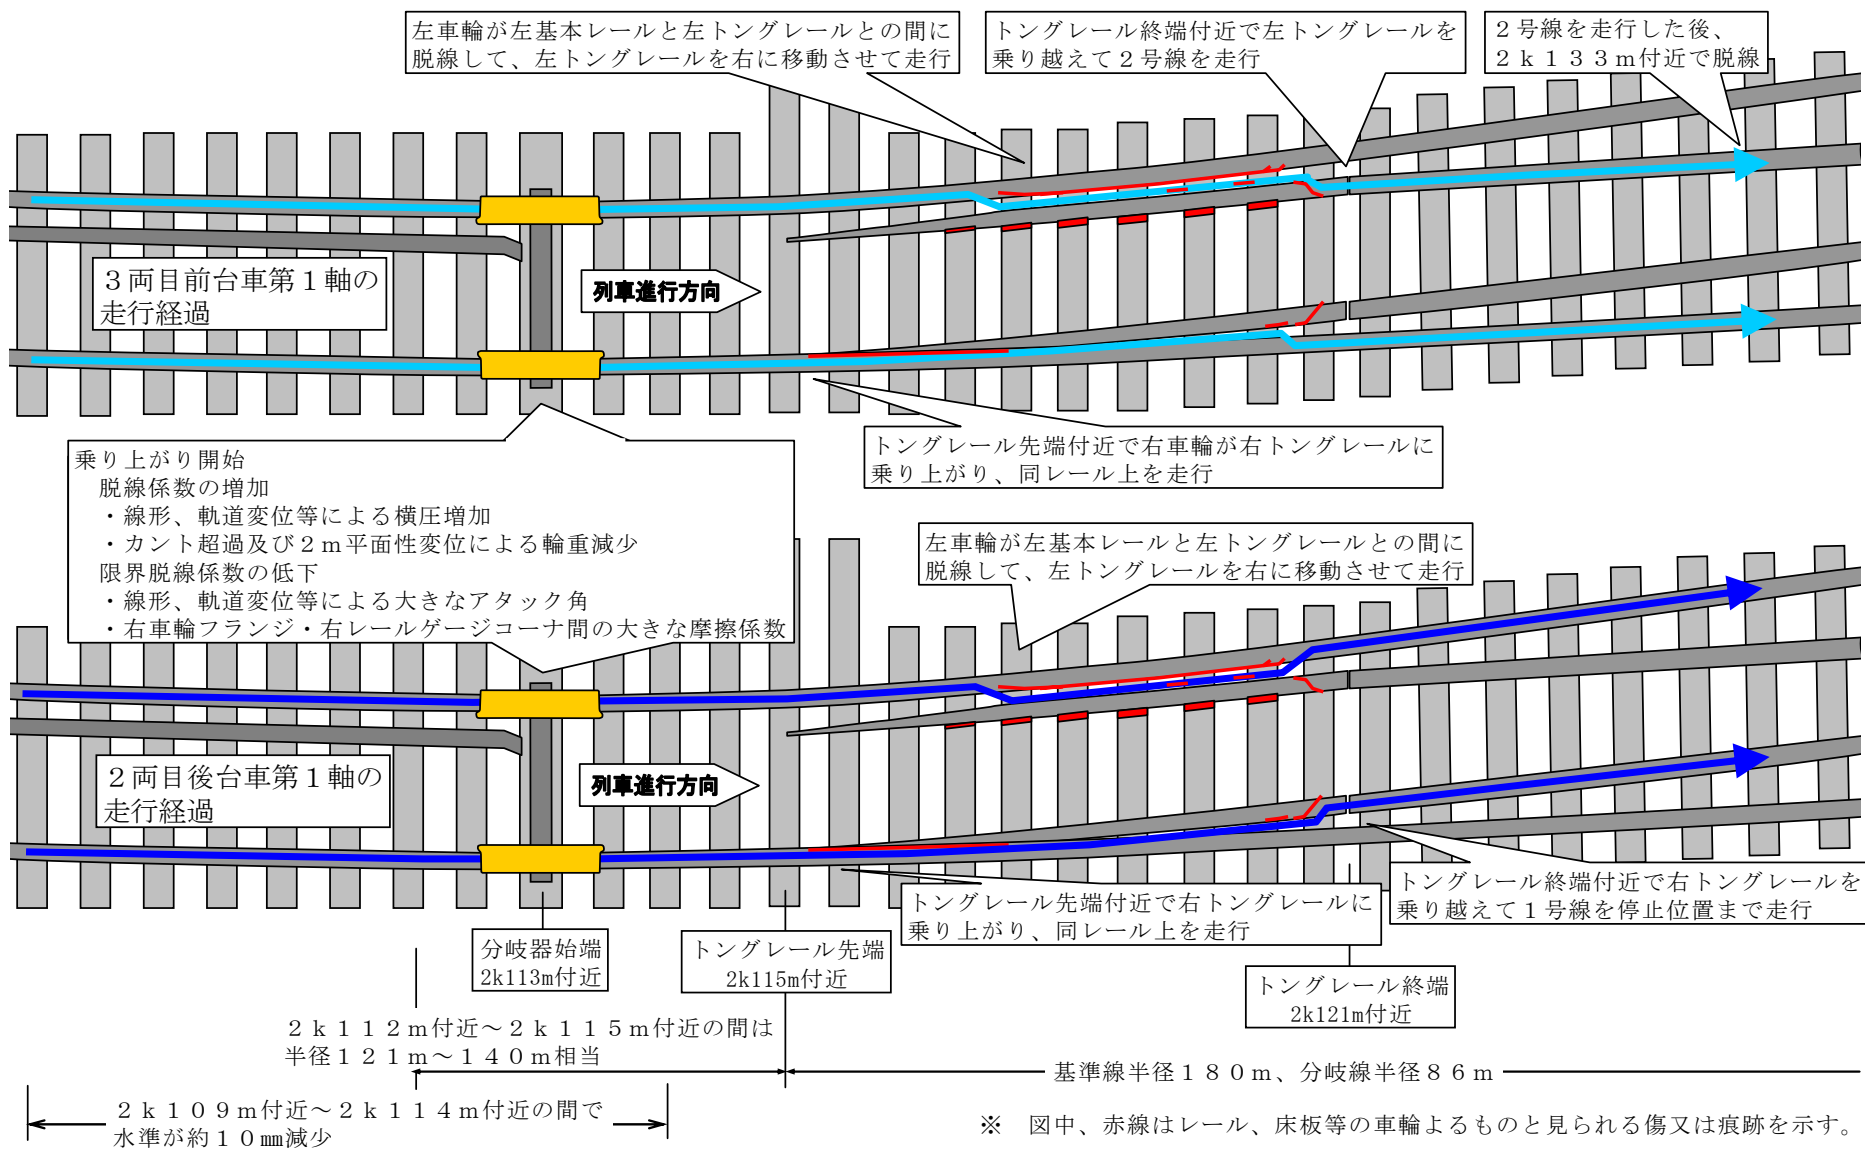
付図6 脱線に至った経過 (推定)

⑤ 2.4.1(4)に記述したように、2 k 1 2 1 m付近の左トングレールの頭頂面に左車輪によるものと見られる左から右へ横切る傷があったことから、右車輪が2 k 1 1 5 m付近(トングレール先端付近)から右トングレール(1号線)上をフランジ先端で走行し、左車輪が2 k 1 1 7 m付近で左基本レール(1号線)と左トングレール(2号線)との間に脱線した後、トングレール終端付近(2 k 1 2 1 m付近)で左車輪が左トングレールを左から右に乗り越えて、左右車輪とも2号線(基準線)のレール上を走行したものと考えられる。

さらに、2.4.1(6)に記述したように、2 k 1 3 3 m付近から3両目前台車第1軸左車輪の停止地点までの1号線(分岐線)まくら木の軌間内に、左車輪によるものと見られる痕跡が連続していたことから、2号線を走行した同台車第1軸は、2 k 1 3 3 m付近の手前で2号線の左右レールからそれぞれ左へ脱線したものと考えられる。

これらのことから、2両目の後台車第1軸は、3両目前台車第1軸と同じように左車輪が2 k 1 1 7 m付近で左基本レール（1号線）と左トングレール（2号線）との間に脱線した後、2 k 1 2 1 m付近（トングレール終端付近）で右車輪は右トングレールを右から左に乗り越え、1号線に復線して停止位置まで走行したものと考えられる。

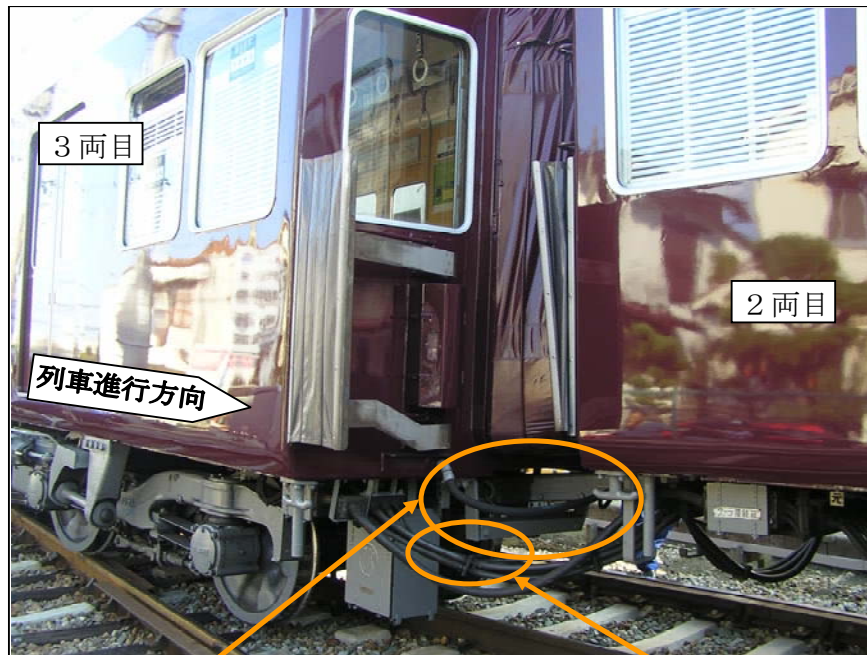
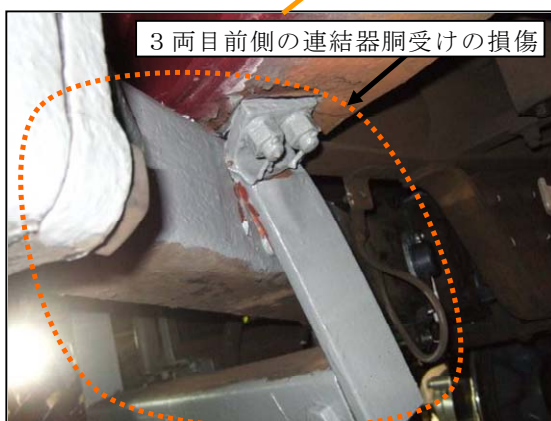
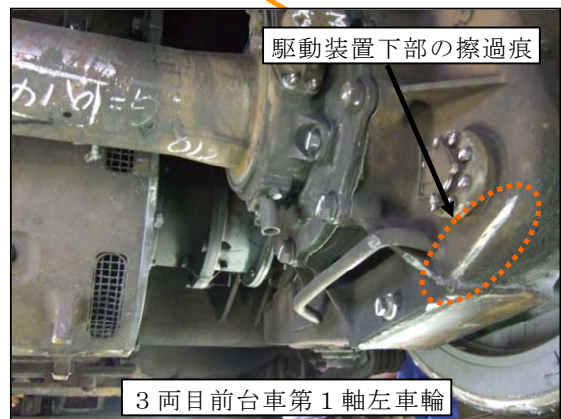
写真2 車両の損傷状況

(4) 3両目の主電動機下部、駆動装置下部等に擦過痕があった。また、3両目前側の連結器胴受け、2両目と3両目との連結幌等が損傷していた。

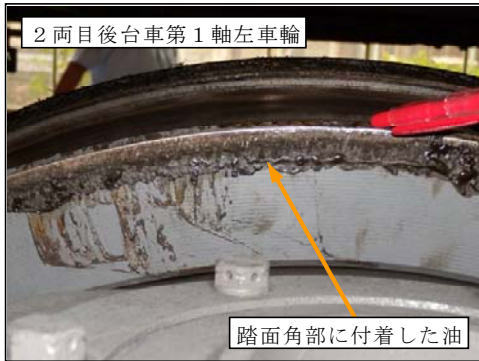
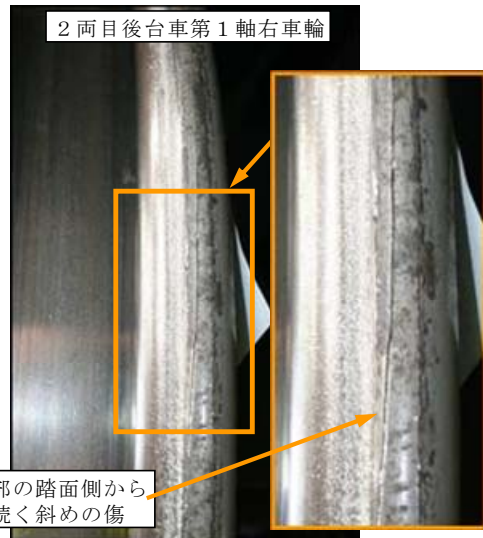
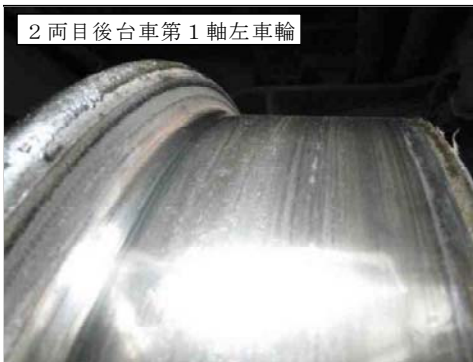
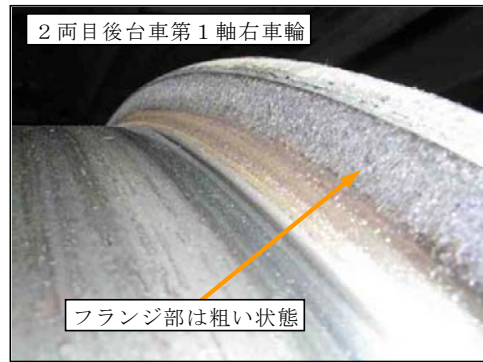
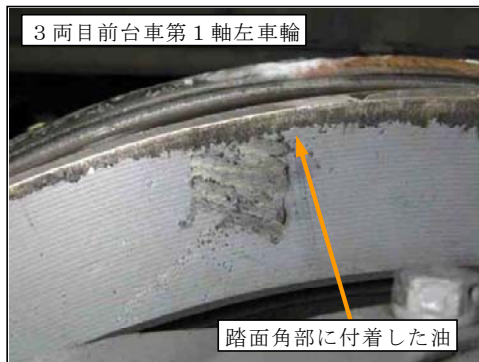
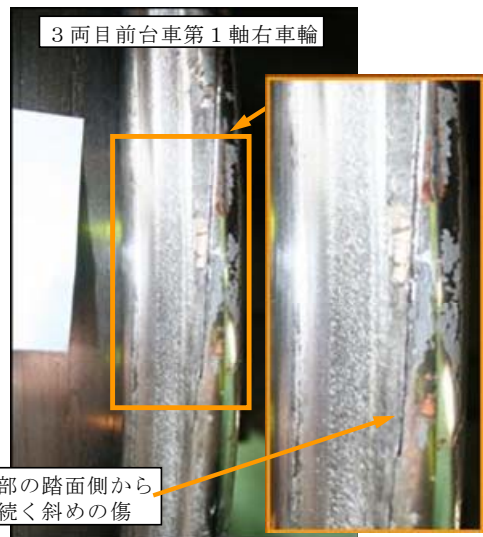
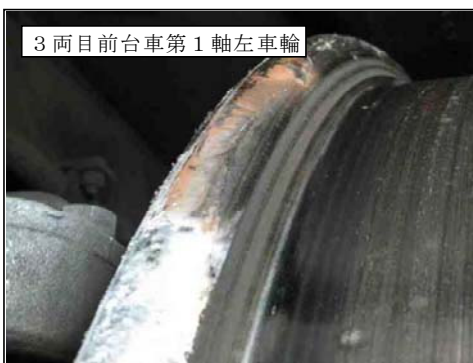
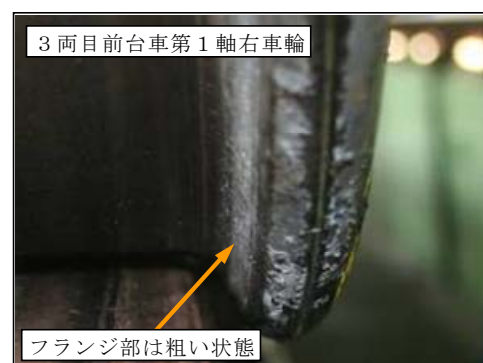
写真3 脱線車輪の状況

- (1) 2両目の後台車第1軸左車輪のほぼ全周にわたり、フランジ部に油が付着しており、踏面と外側面との角部（以下「踏面角部」という。）にも油が付着するとともに傷があった。また、右車輪には、先鋭なものによると見られるフランジ部の踏面側から先端へ続く斜めの傷があった。
- (2) 3両目の前台車全車輪には、車輪踏面、フランジ部等に複数の打痕及び傷があり、このうち、第1軸右車輪には、先鋭なものによると見られるフラン

ジ部の踏面側から先端へ続く斜めの傷があった。また、第1軸左車輪の踏面角部に油が付着していたが、第2軸左車輪の踏面角部には油の付着は見られなかった。

(3) 本件列車の全ての輪軸において、右車輪は左車輪に比べてフランジ部が粗い状態であった。
