# 鐵道事故調查報告書

I 八戸臨海鉄道株式会社 八戸臨海鉄道線  
(北沼駅～八戸貨物駅間) 踏切障害事故

事故種類：踏切障害事故

発生日時：平成21年3月30日 10時28分ごろ

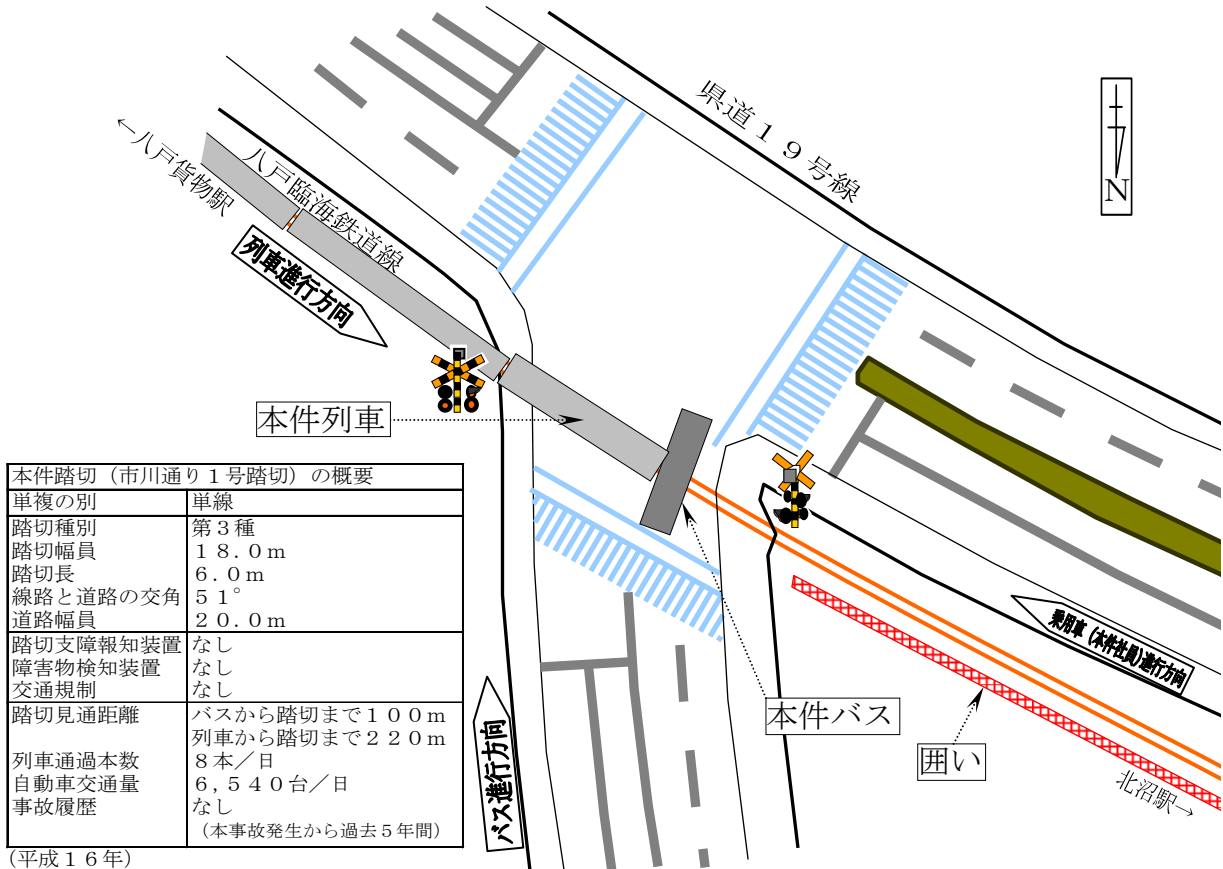
付図4 事故現場略図

- (3) 踏切警報機に関する直近の検査記録には、異常は認められなかった。また、本件踏切の踏切警報機に関する作動状況を記録する装置が設置されており、本件踏切が正常に作動した記録が残されていた。
- (4) 本件バスが走行してきた道路は、本件踏切前までは右カーブとなっており、横断歩道さらに本件踏切直前左側に警報機が、直後（距離0m）に交差点が設けられている。

同社では、事故後、本件踏切について、全方向から光で確認できる「全方向警報灯」や、列車の進行方向を示す「列車進行方向指示器」を設置した。

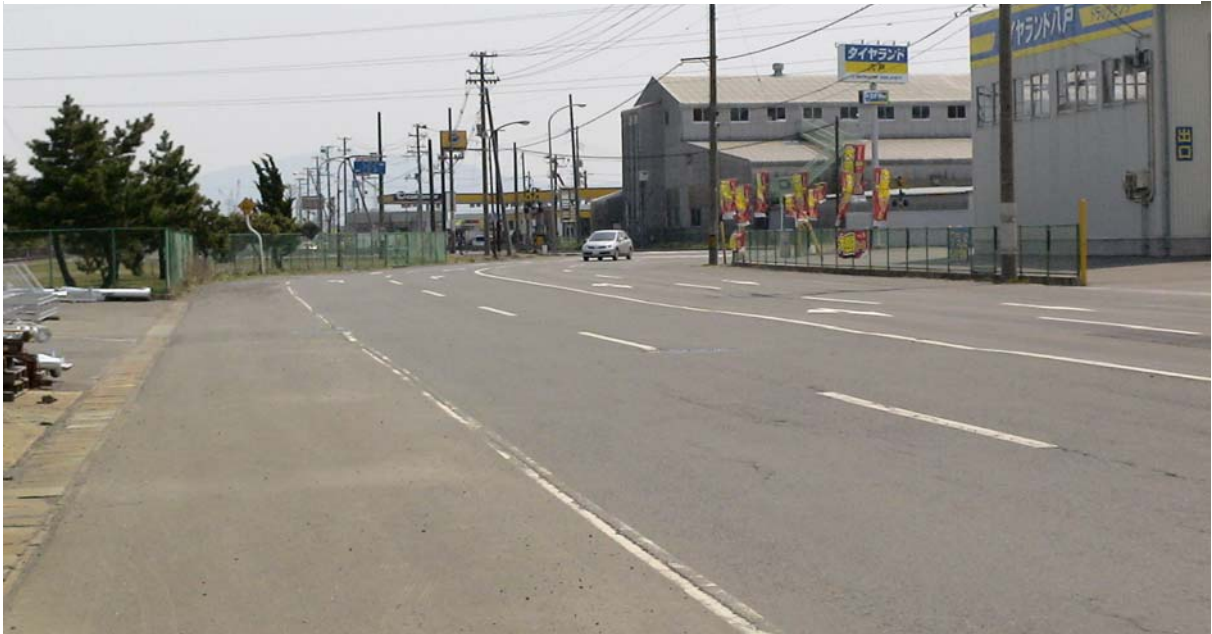
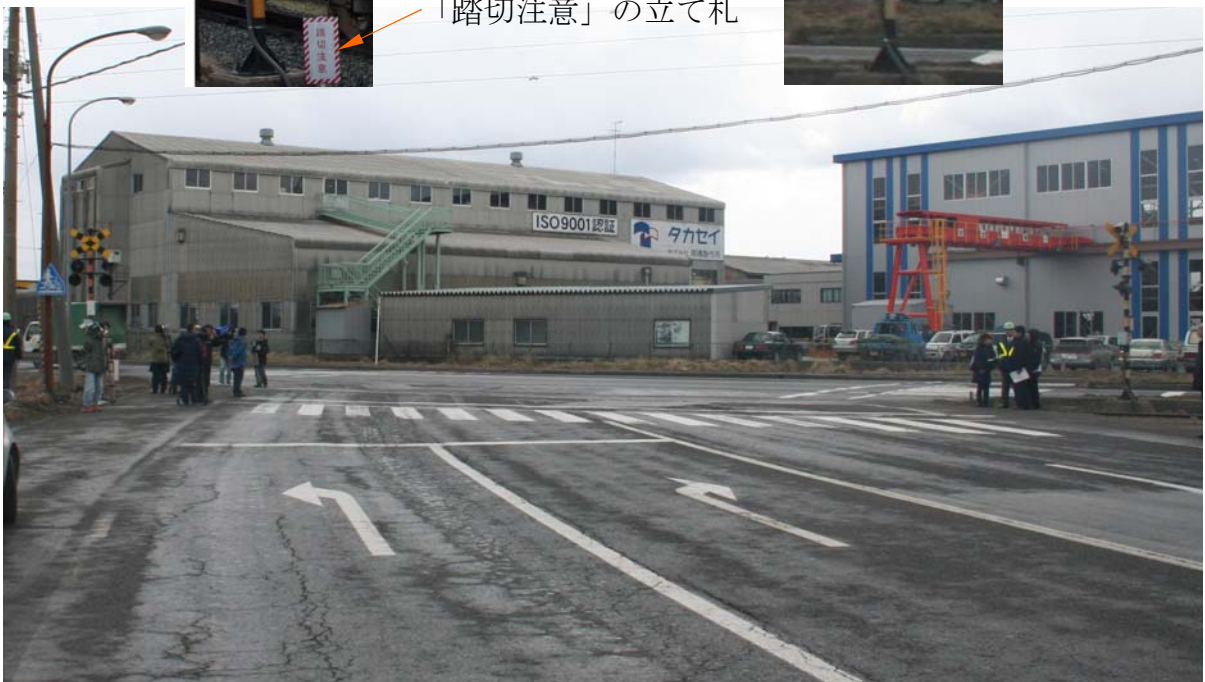
写真1 本件踏切の見通し（本件バスから見て）

本件踏切に近づいたとき、本件バスの進路上を同方向に走る自動車も、本件踏切直前の横断歩道上の歩行者もいなかった。横断歩道辺りでは、速度を20 km/h程度まで落とし、本件踏切に進入する際には、更に速度を落とした。

本件踏切のある県道19号線との交差点を左折する予定であった。そこは踏切手前にある交差点の停止線よりも前に本件バスを出さないと、右側が奥まで見えないので、右の方を見ながらそのまま前に本件バスを進めたが、直前の列車や自動車は来てなかった。そのとき突然衝撃を感じ、何が起こったのか分からず驚いた。本件バスはそのまま右にスライドするように動いて止まった。

↑踏切から若干離れた地点で撮影したもの

↑踏切に、より近づいた地点で撮影したもの

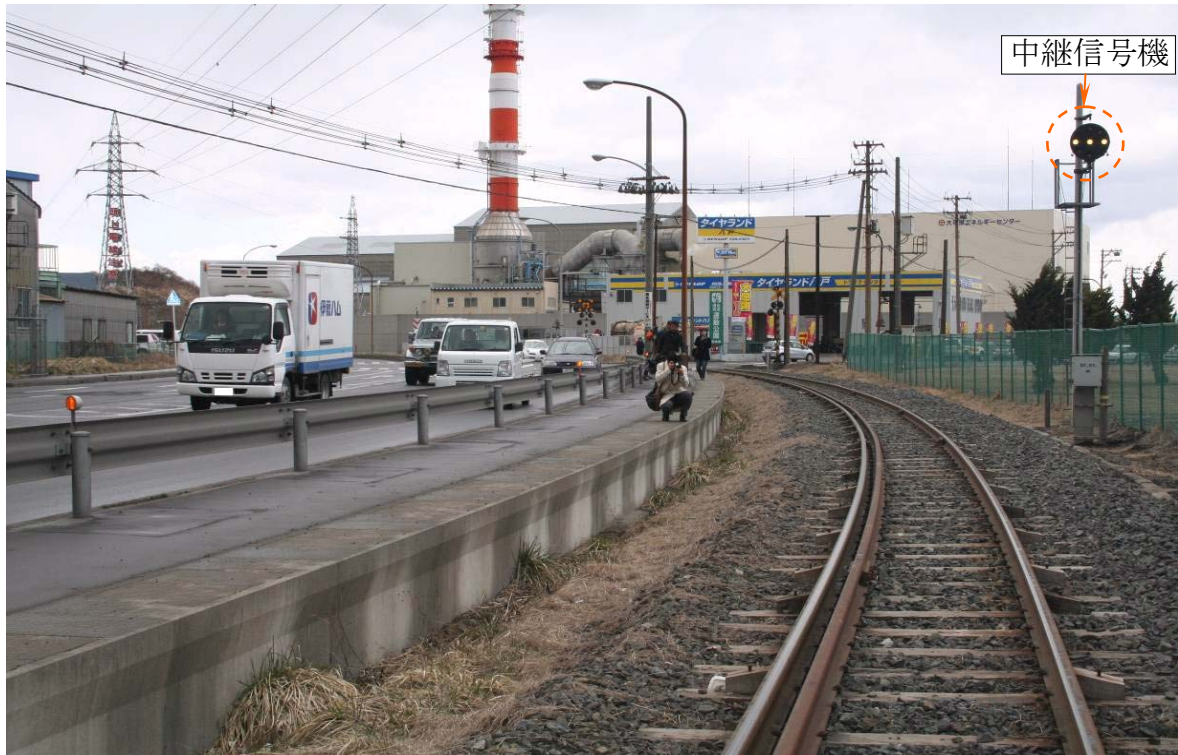
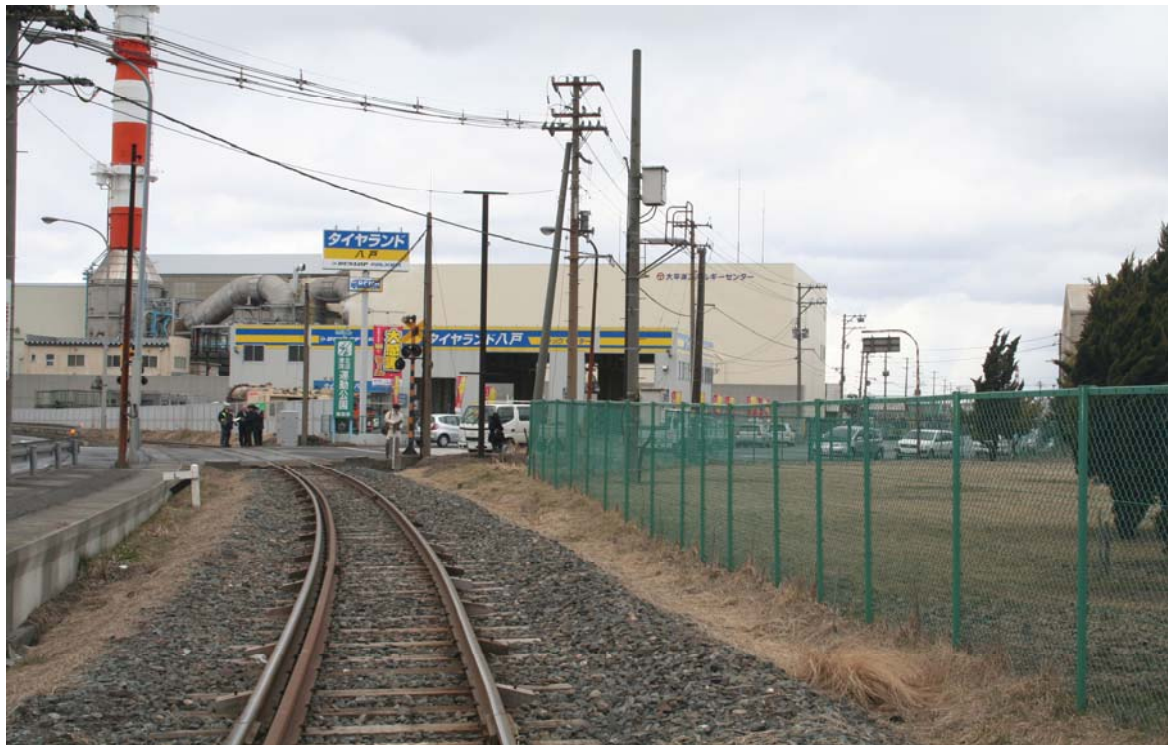
写真2 本件踏切の見通し（本件列車から見て）

↑踏切から若干離れた地点で撮影したもの

↓踏切に、より近づいた地点で撮影したもの

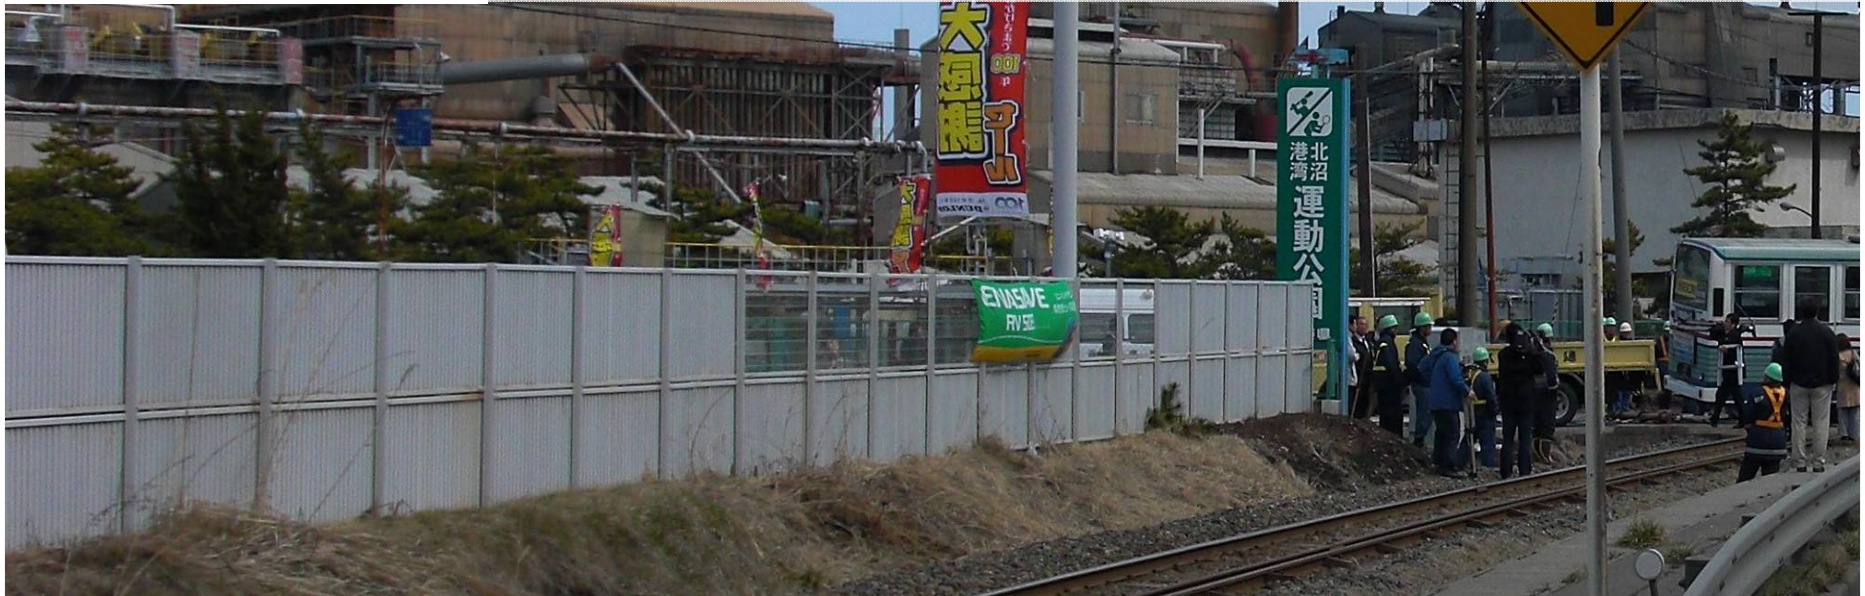
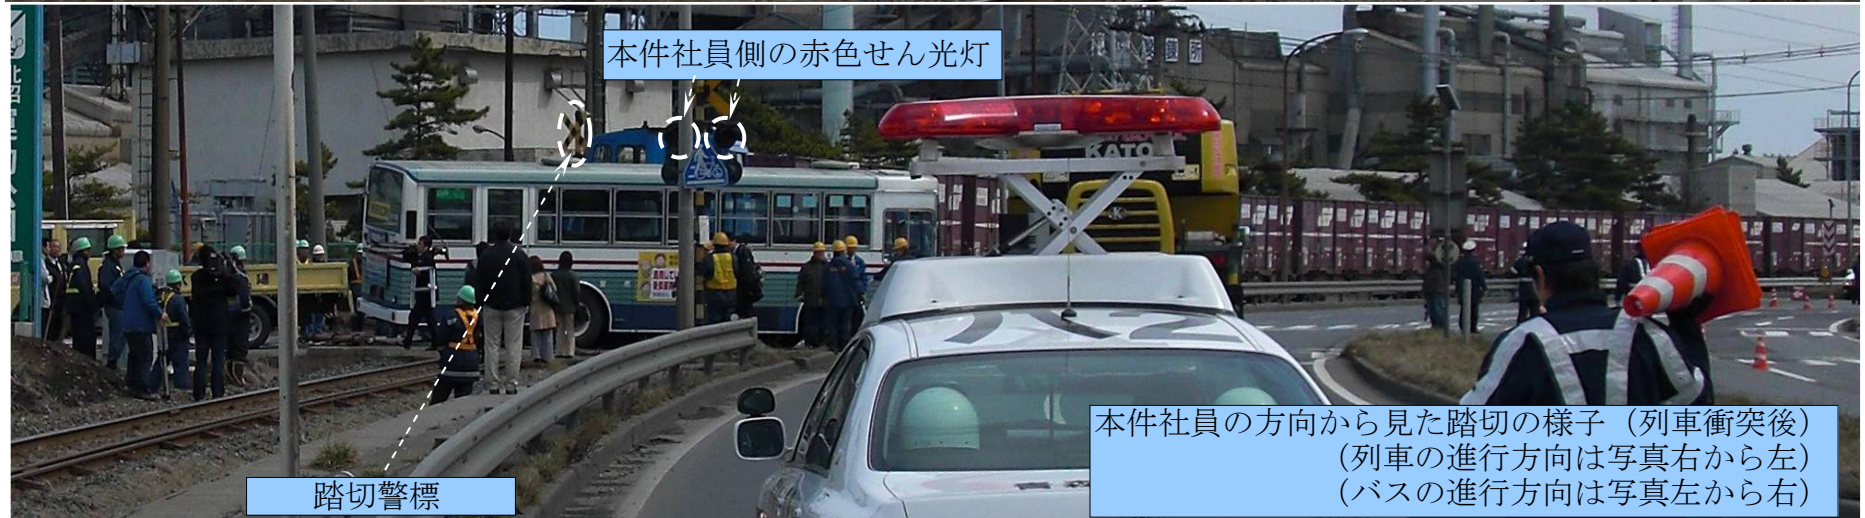
写真3 本件踏切の見通し（本件社員の方向から見て）

県道19号線の北沼駅方から本件踏切がある交差点へ向かって、同行者を乗せた乗用車を運転していた。本件踏切のある交差点は少しY字形で線路の反対

側の敷地に囲いがあるため、本件踏切の反対側から来る自動車は、その陰に隠れて見えない状態であった。

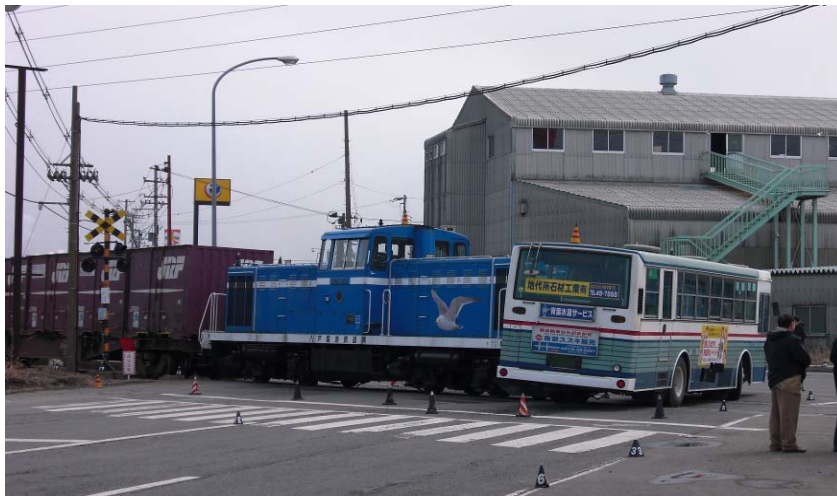
## 写真4 本事故発生状況

本件列車は、本件バスと衝突し、ほぼ機関車1両（連結面間距離14,000mm）全てが本件踏切道上に進入した状態で停止した。

バス右後方から撮影

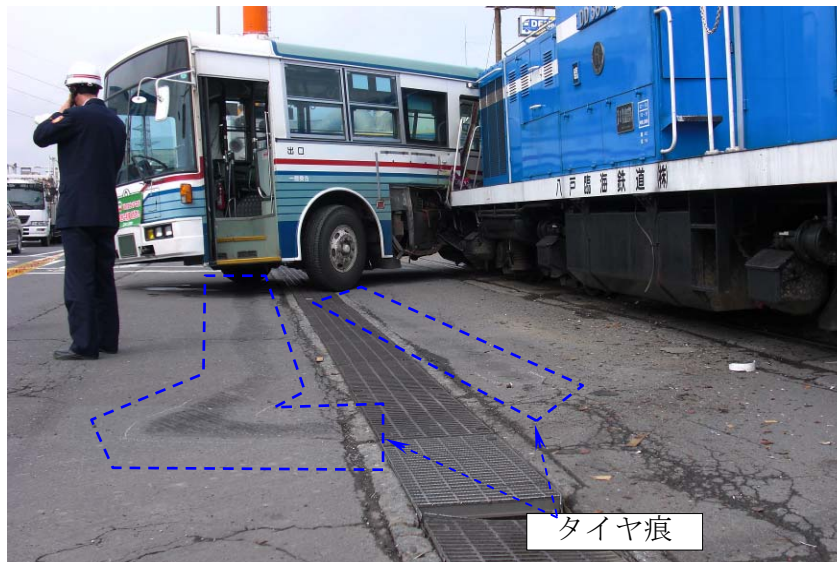
道路上には、本件バス左右の前輪まで続くおよそ9mのタイヤ痕が残っていた。

タイヤ痕

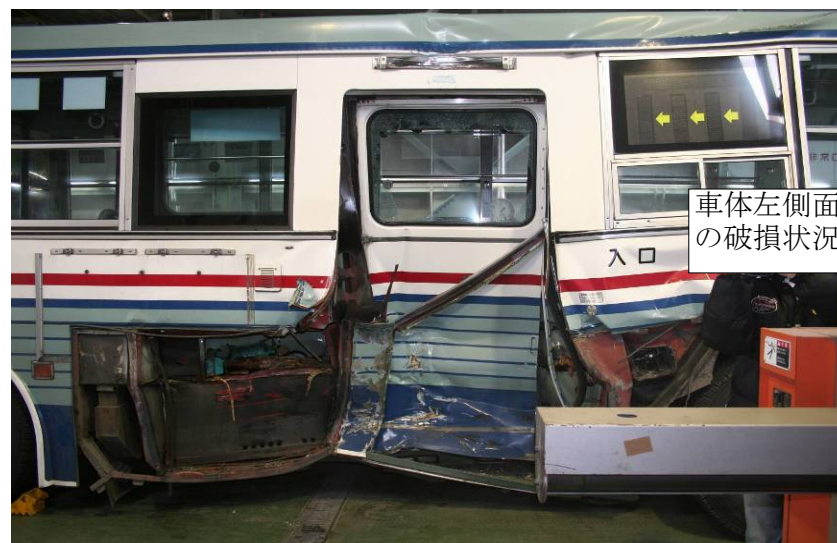
当日事故後の本件バスについては、車体左中央部に本件列車の衝突に伴う陥没等の他に運転席付近フロントガラスにひびが生じていた。

車体左側面の破損状況

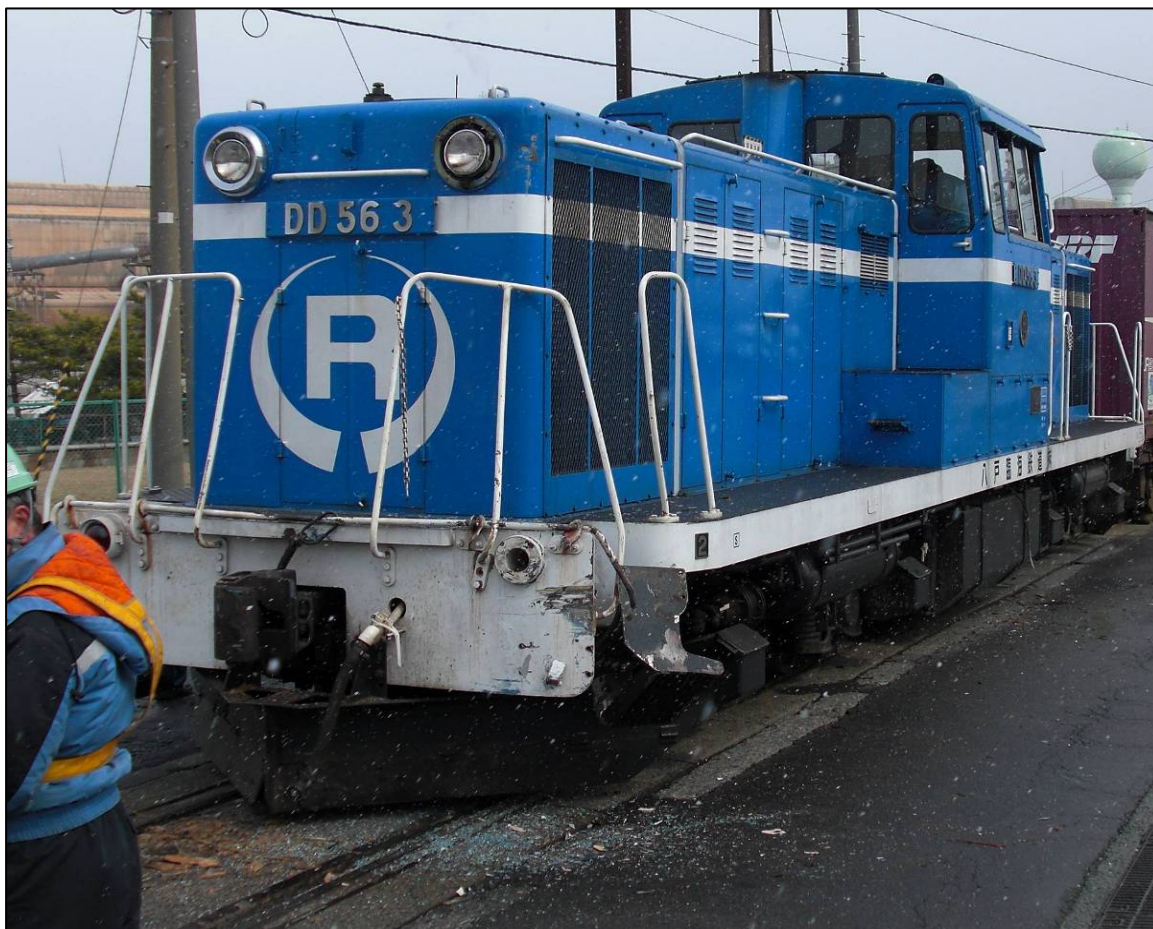
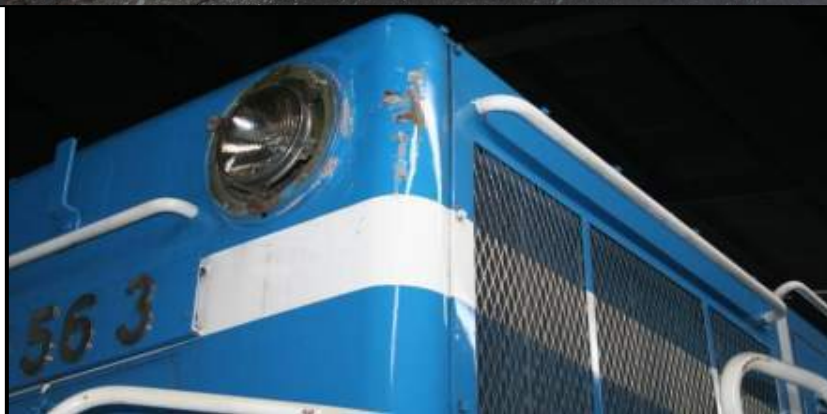
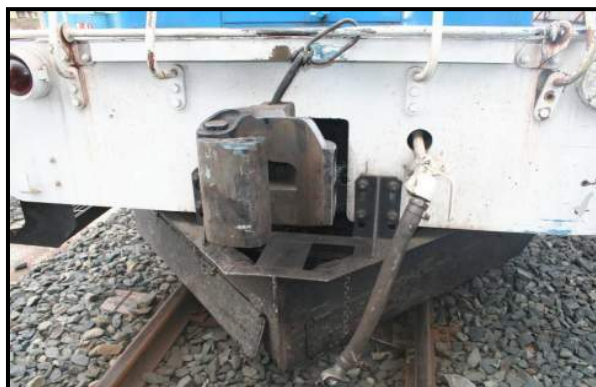
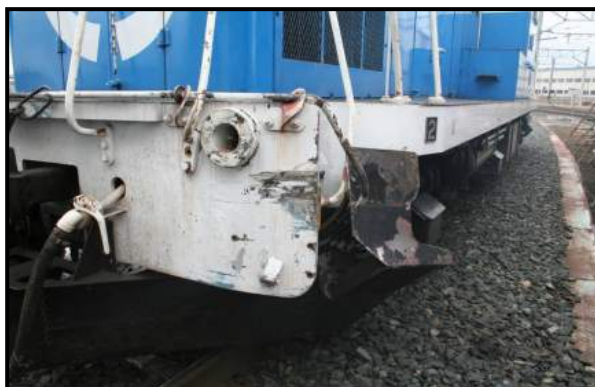
写真5 衝突直後の機関車の状況

機関車の走行装置、砂撒装置、空気ブレーキ装置等が損傷した。
