鐵道事故調查報告書

II 近畿日本鐵道株式会社 鈴鹿線 三日市駅構内 列車火災事故

Ⅱ 近畿日本鉄道株式会社 鈴鹿線三日市駅構内 列車火災事故

事故種類：列車火災事故

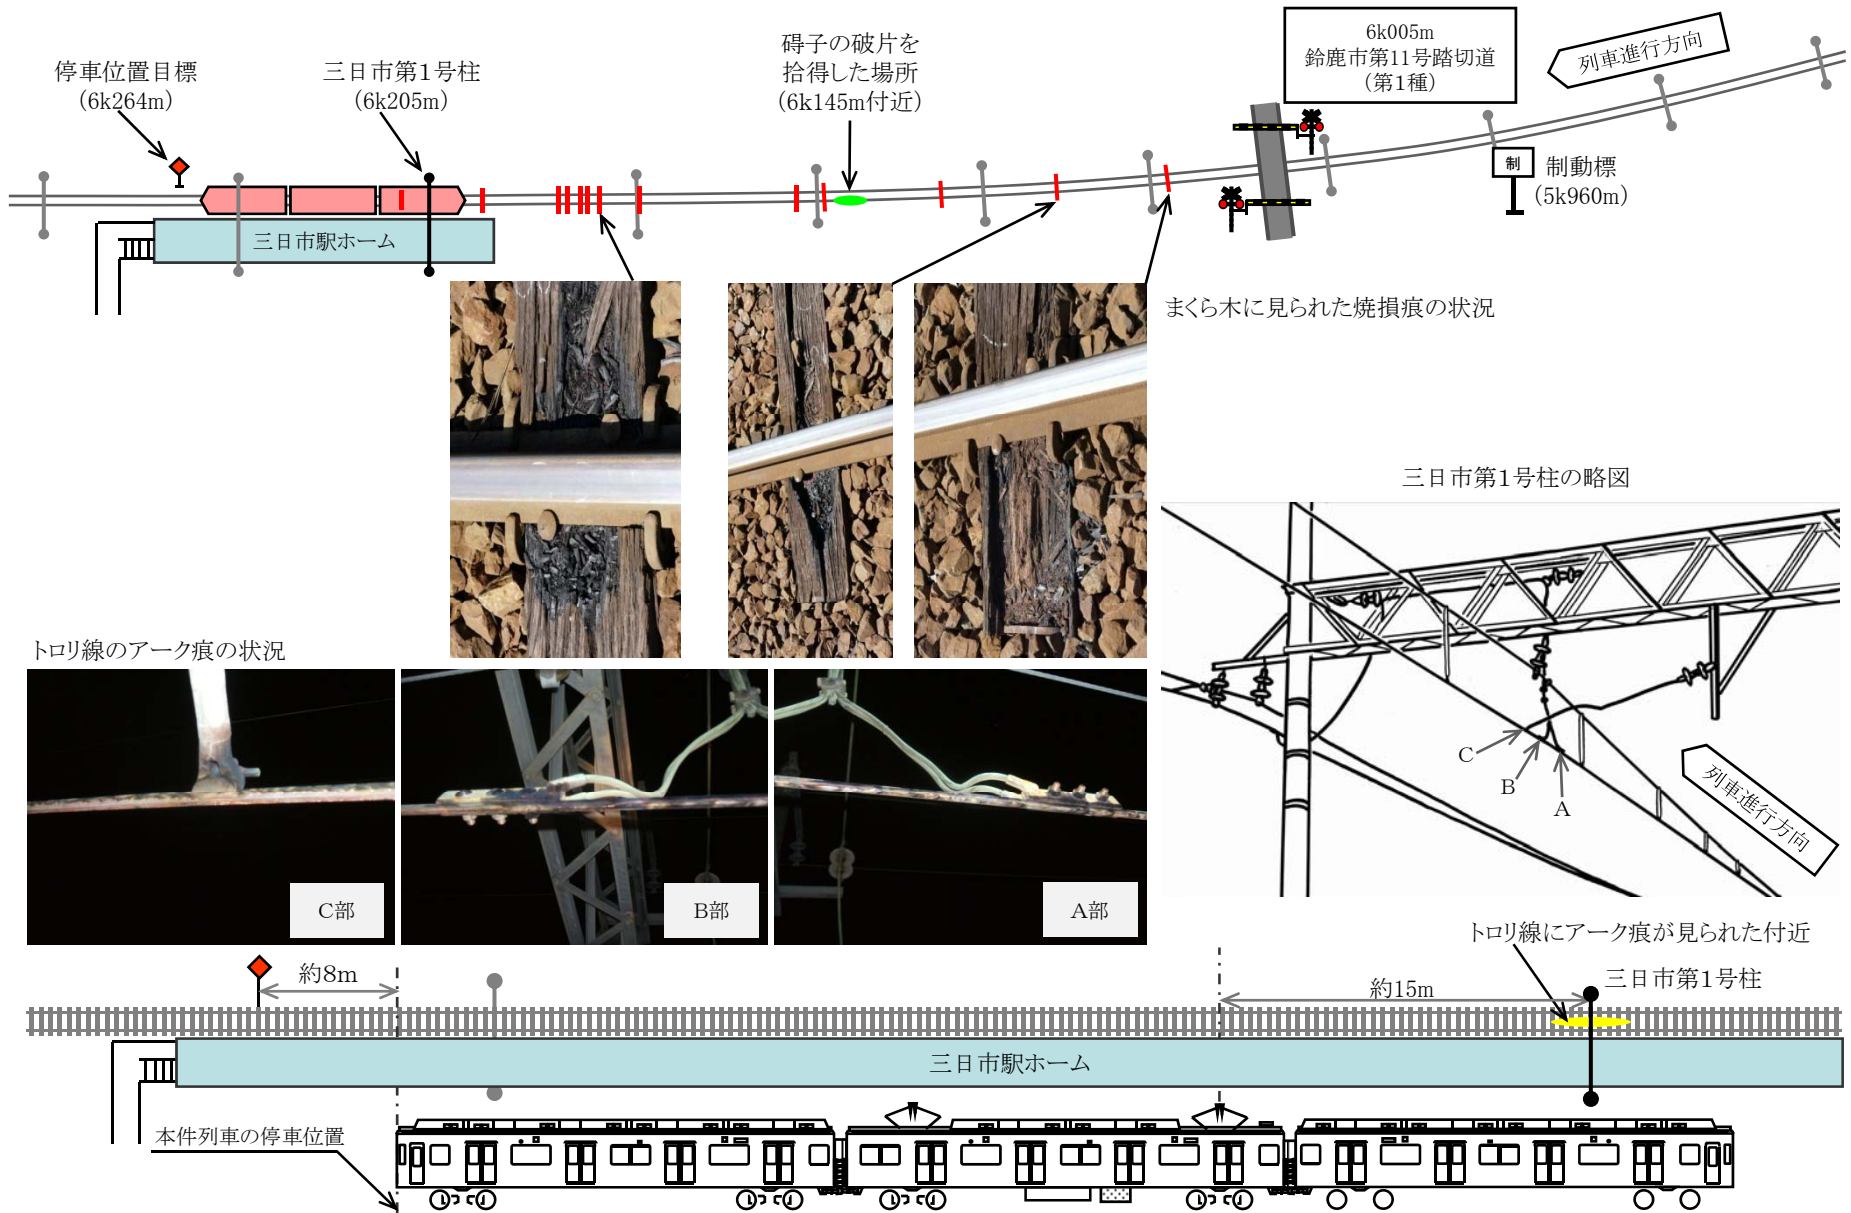
付図 1 1 鉄道施設の損傷状況

三日市第1号柱(6k205m)直下のトロリ線及びフィードイヤー¹⁴の側面に、付図11に示すようなアーク痕が見られた。このアーク痕と、本件列車が停車した位置における後方のパンタ(以下「後パンタ」という。)との距離は、約15mであった。

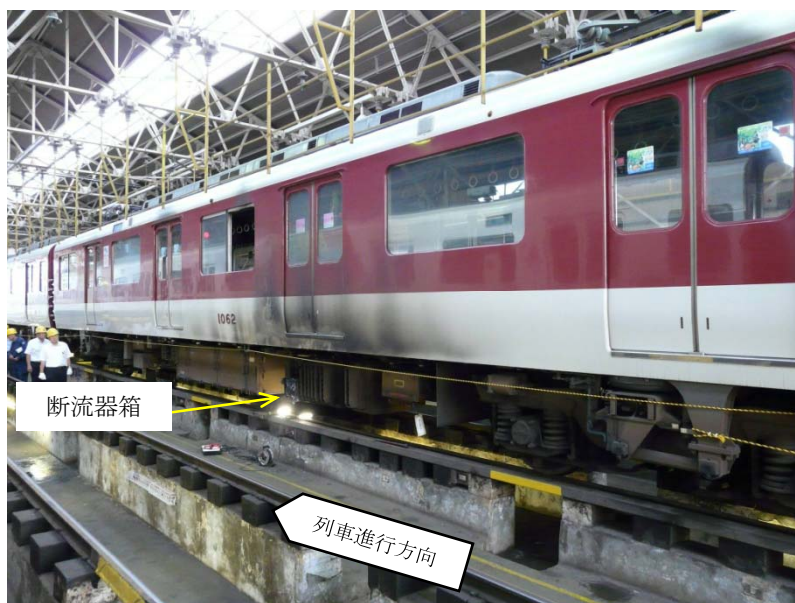
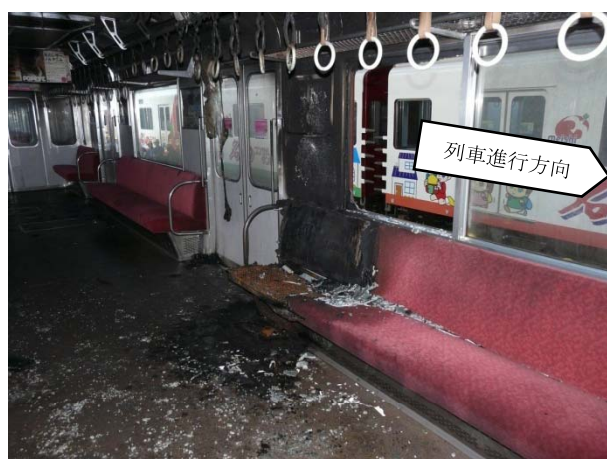
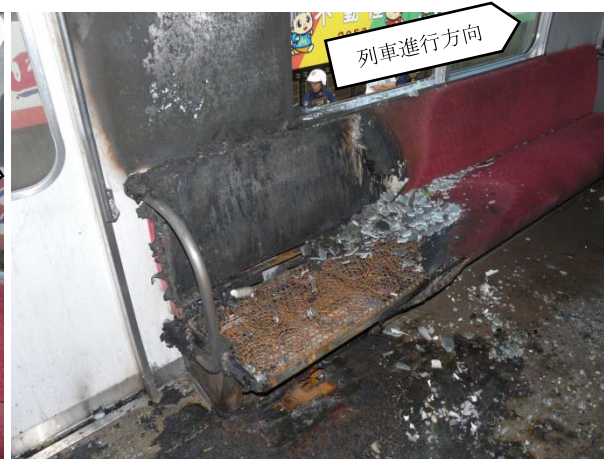
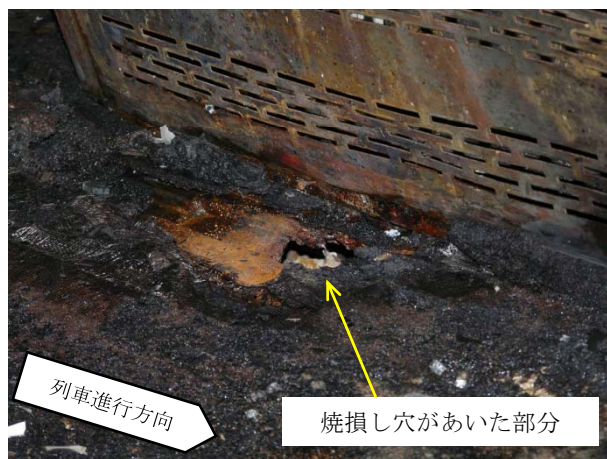
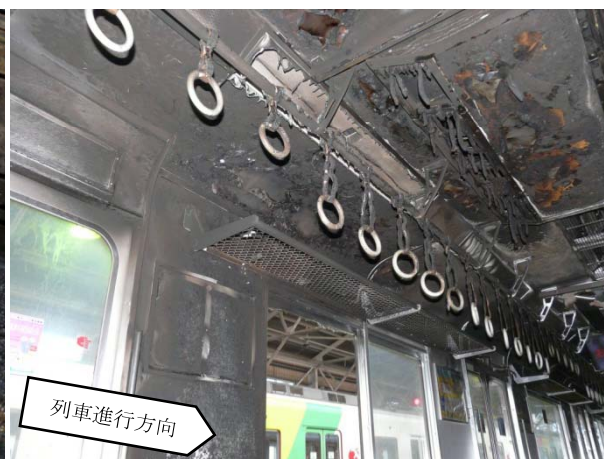
付図 1 2 車内等の損傷状況

- (1) 列車進行方向左側、前から3番目ドア付近の腰掛けが焼け、この腰掛けの座面の表地及び詰め物が焼失していた。
- (2) この腰掛け付近の内張り、天井は黒く焼け、表面の塗装が剥がれるとともに、蛍光灯カバーや冷房吹き出し口などに用いられている合成樹脂が溶け、垂れ下がっていた。
- (3) この腰掛け付近の床の上敷物が黒く焼け、詰め物の一部が焼失し、床板のキーストンプレートに幅10cm程度の穴があいていた。
- (4) 本件車両の車内に設置されている主三方コック及び各ドア脇の腰掛けの下部に設置されているドアコックは、いずれも扱われていなかった。

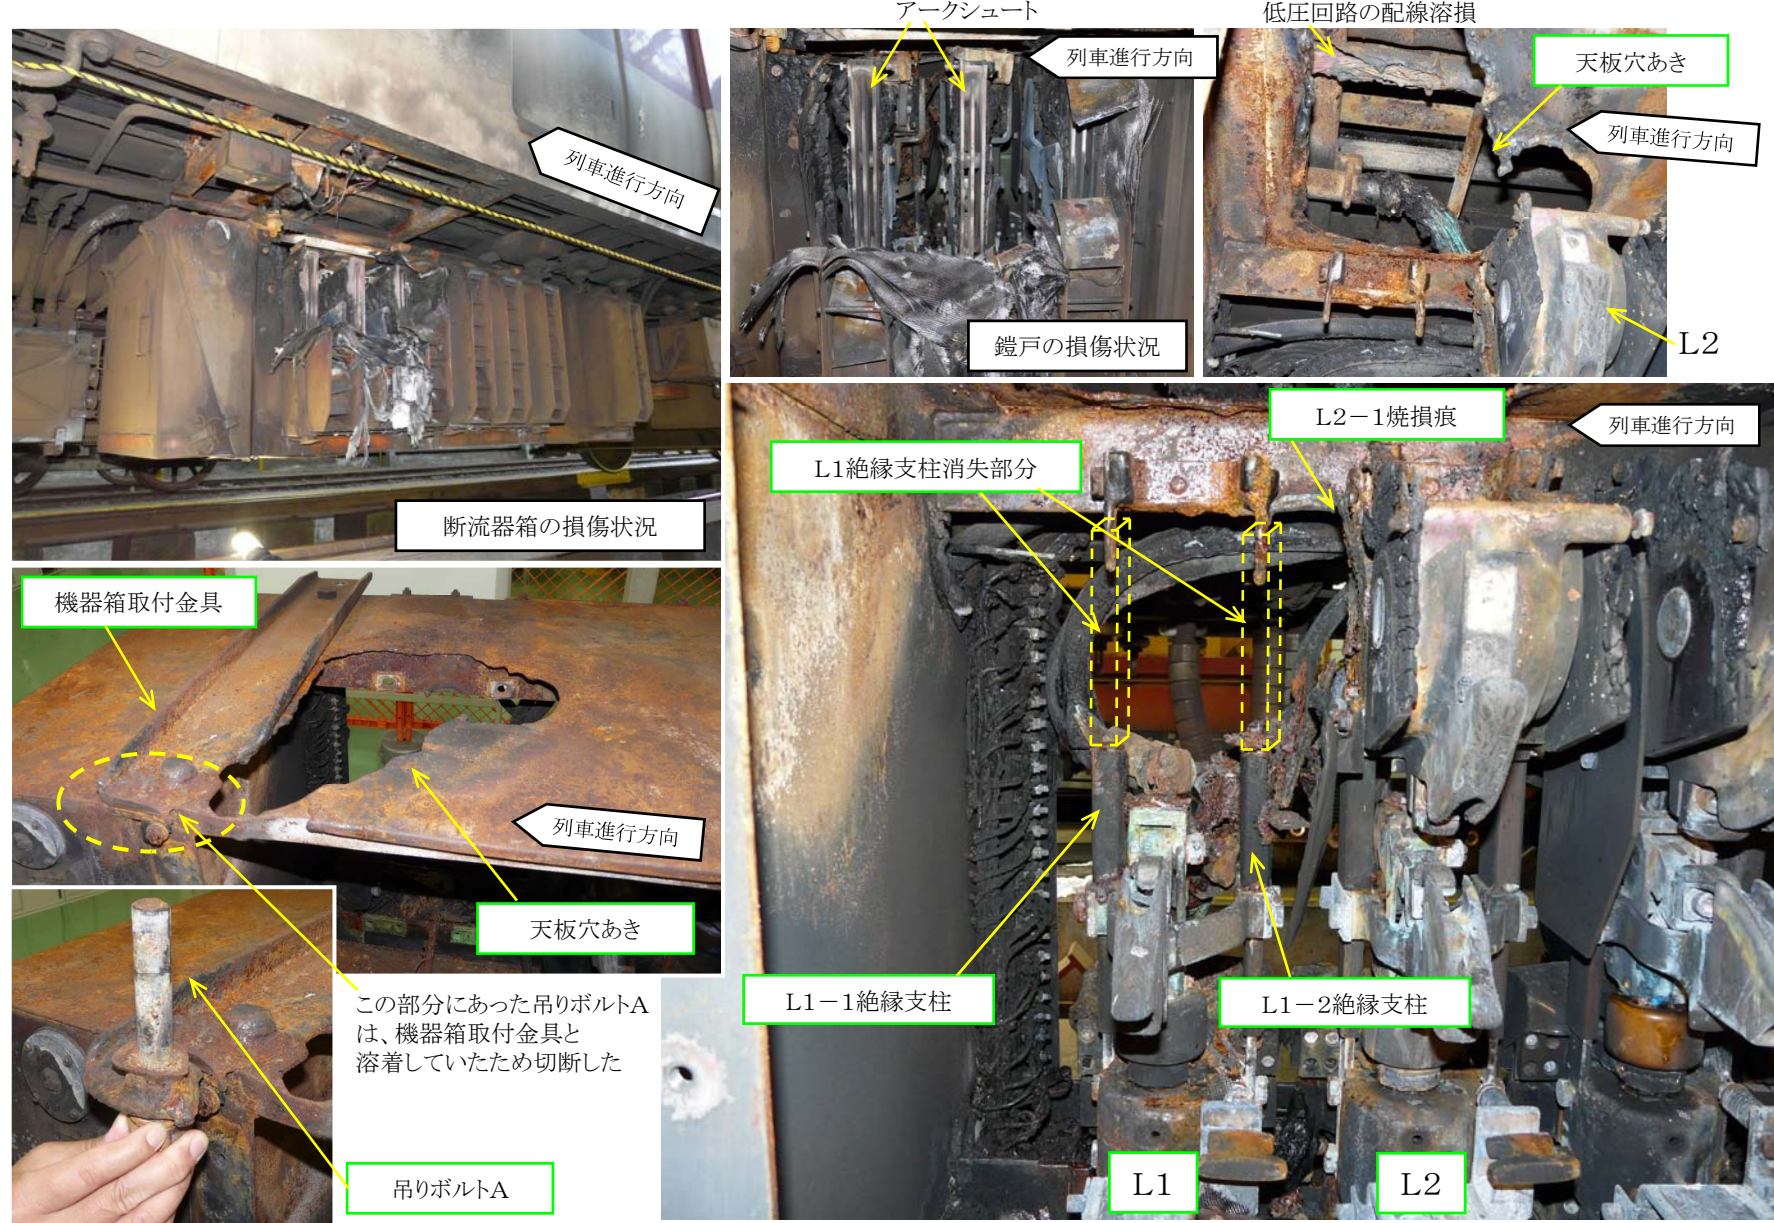
付図 1 3 断流器箱の損傷状況

- (1) L1、L2付近の鎧戸が焼け、遮熱クロス¹⁵が剥き出しになっていた。
- (2) 断流器箱の天板(厚さ1.6mmの鋼板)に穴があいていた。穴はL1、L2の上部から吊りボルトAにかけて開口し、この付近にあった鎧戸の掛け

金具が消失していた。

- (3) 断流器箱の内部が全体的に黒く煤け、底板および背面カバーの一部が浮き上がっていた。
- (4) 断流器箱内部に敷設されていた低圧回路の一部の配線等に溶融痕が見られた。なお、これらの多くは、いずれも車体に接地されている配線（以下「G線」という。）であった。
- (5) 吊りボルトAは、ボルト頭部の首下約8mmの位置で溶断し、吊りボルトによる断流器箱の装荷にゆがみが生じ、機器吊り金具（車体側）と碍子A（下）との間に約10mmの隙間があいていた。
- (6) 碍子A（上）は、原形を留めておらず、この碍子のものと見られる破片が、断流器箱の内部や、三日市駅構内の6k145m付近の線路上に落下していた。
- (7) 碍子A（下）は、本事故発生直後は原形を留めていたが、本件車両が車両基地に回送された後、粉々に砕けて落下した。

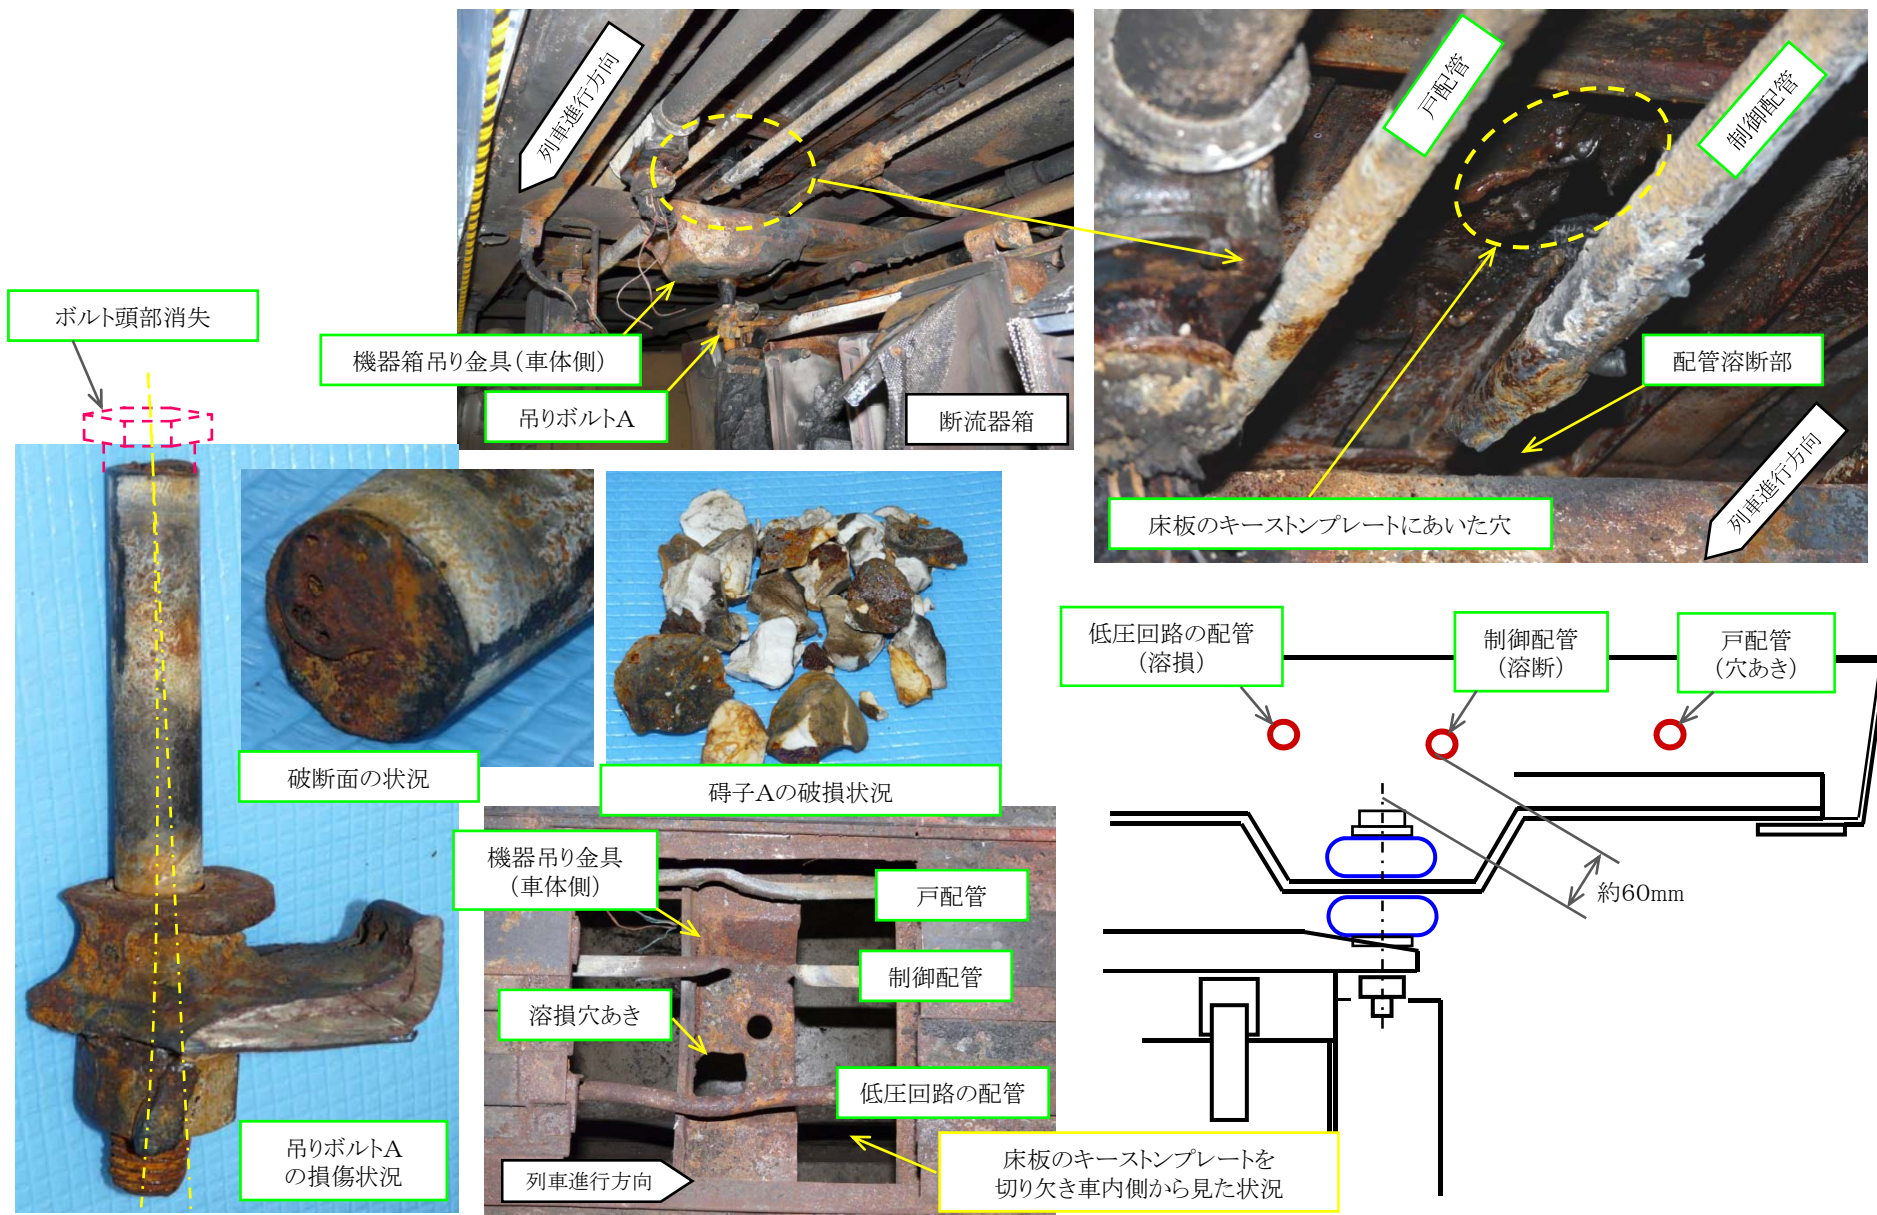
付図14 車体底部と吊りボルトA及び碍子の損傷状況

- ① 2.6.2.1(1)に記述したように、本件車両の断流器箱はL1、L2付近の鎧戸が焼け、遮熱クロスが剥き出しになっていたこと、
- ② 2.6.3.1(1)及び(5)に記述したように、L1プラス端子取付金具が激しく溶融し、絶縁支柱はNo.1、No.2ともにプラス端子取付金具から上部アークホーン取付腕にかけて消失していたこと、
- ③ 2.6.2.1(5)～(7)に記述したように、吊りボルトAはボルト頭部の首下で溶断し、碍子Aが粉々に碎け破損していること、
- ④ 2.6.2.1(2)に記述したように、断流器箱の天板は、最も損傷していたL1を中心に穴があき、この付近にあった鎧戸の掛け金具が消失し、2.6.2.2(1)に記述したように、機器吊り金具（車体側）は溶損して穴があいていたことから、4,065Aという異常な電流は、本件車両の断流器箱及び吊りボルトAの周辺において発生した大きなアーク放電によるものと考えられ、アーク放電による熱が車内における火災発生の起点となったものと推定される。

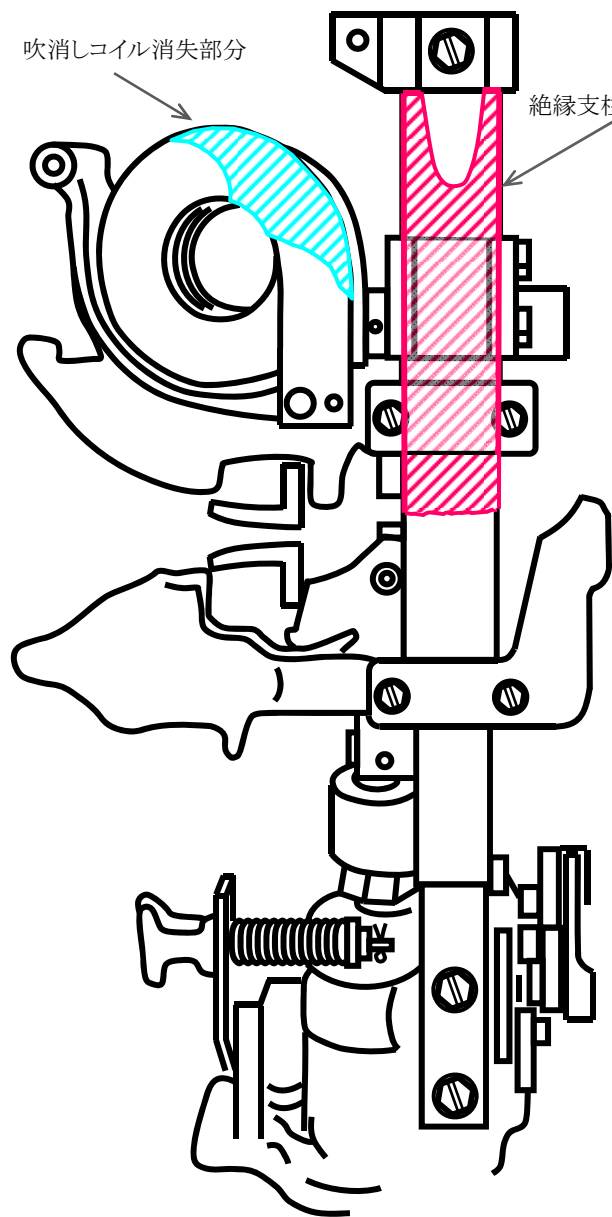
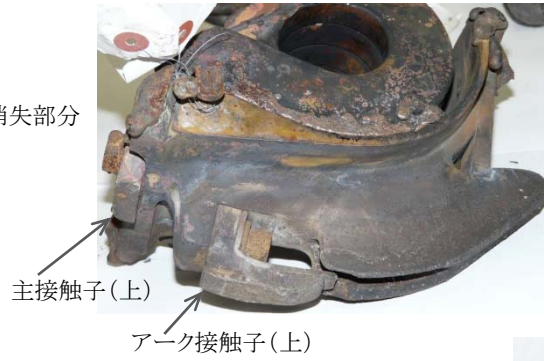
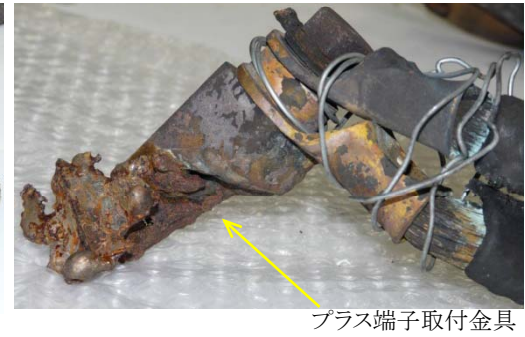
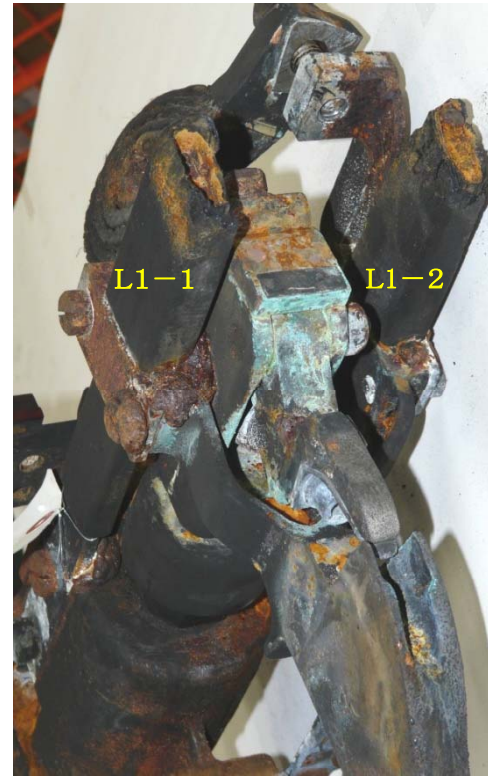
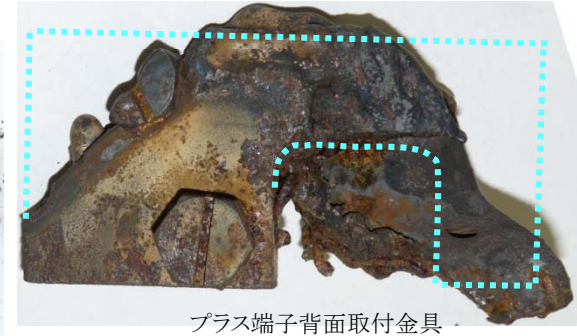
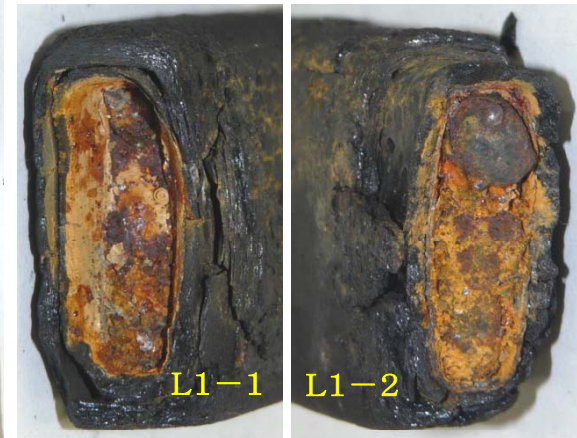
付図16 L1絶縁支柱とプラス端子取付金具等の損傷状況

- (1) プラス端子取付金具が激しく溶融し、背面取付金具とともに絶縁支柱に取り付けられている部分が消失していた。
 - (2) 吹消しコイルの5巻目が溶断し、コイル端部マイナス側と分離していた。
 - (3) 吹消しコイルの1巻目にも溶融した痕跡が見られた。
 - (4) 吹消しコイルに塗布されていた黒色の塗料が剥がれ、地肌が剥き出しになっていた。
 - (5) 絶縁支柱はプラス端子取付金具から上部アークホーン取付腕にかけて、No. 1、No. 2ともにほぼ同じ部分で消失していた。
 - (6) 主接触子、アーク接触子の通電接触面に溶融痕などの異常は見られなかった。
 - (7) パンタ側からの配線である503線の圧着端子及び取付ボルトに、溶融痕などの異常は見られなかった。
 - (8) 電磁弁に至るG線の被覆が焼損し、数10cmにわたって素線が露出していた。
 - (9) 電磁弁コイルの抵抗値に異常は見られず、電磁弁単体の動作試験においても異常は認められなかった。
 - (10) アークシュートは、絶縁板の上部が激しく焼けていたが、取付状態に異常は見られなかった。
- (付図16 L1絶縁支柱とプラス端子取付金具の損傷状況、付図17 L1吹消しコイルの損傷状況 参照)

(1) L1絶縁支柱フェノール樹脂の絶縁抵抗が低下し、L1プラス端子取付金具から絶縁支柱金属製芯材に向けての漏電の流路が構成されるとともに、碍子Aにおいても絶縁抵抗が低下していたため、2.4.8に記述した二重絶縁方式が崩れ、L1プラス端子取付金具などから断流器箱を経て車体に至る漏電の流路が形成され、これにより断流器箱も加圧されることとなった可能性が考えられる。なお、絶縁支柱及び碍子Aの絶縁抵抗が低下したことについては、3.5及び3.6に後述する。

したがって、本件車両と同様な絶縁支柱が用いられている車両を有する鉄道事業者は、経年等による絶縁材料の劣化状況の把握に努め、絶縁支柱が関連する本事故と類似の事象が発生した場合は、これらについての調査結果などの記録を確実に保存するとともに、鉄道事業者間でこれらの情報を互いに提供し合い、絶縁材料の適切な更新時期について検討していくことが必要であると考えられる。

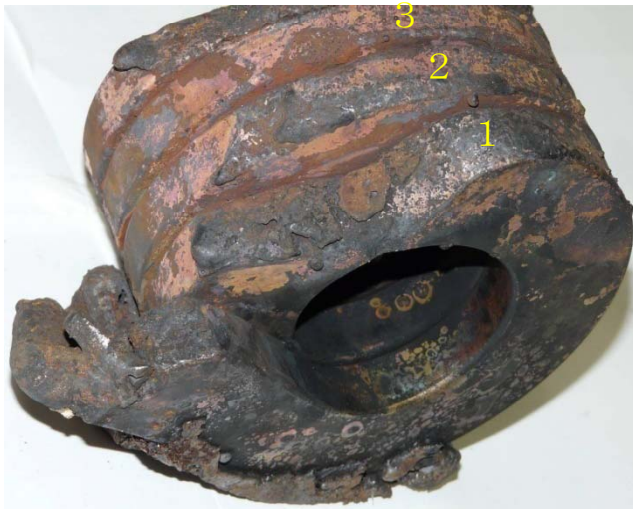
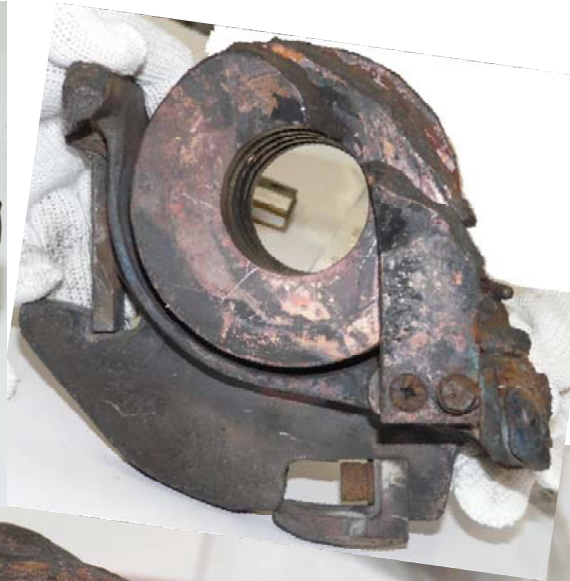
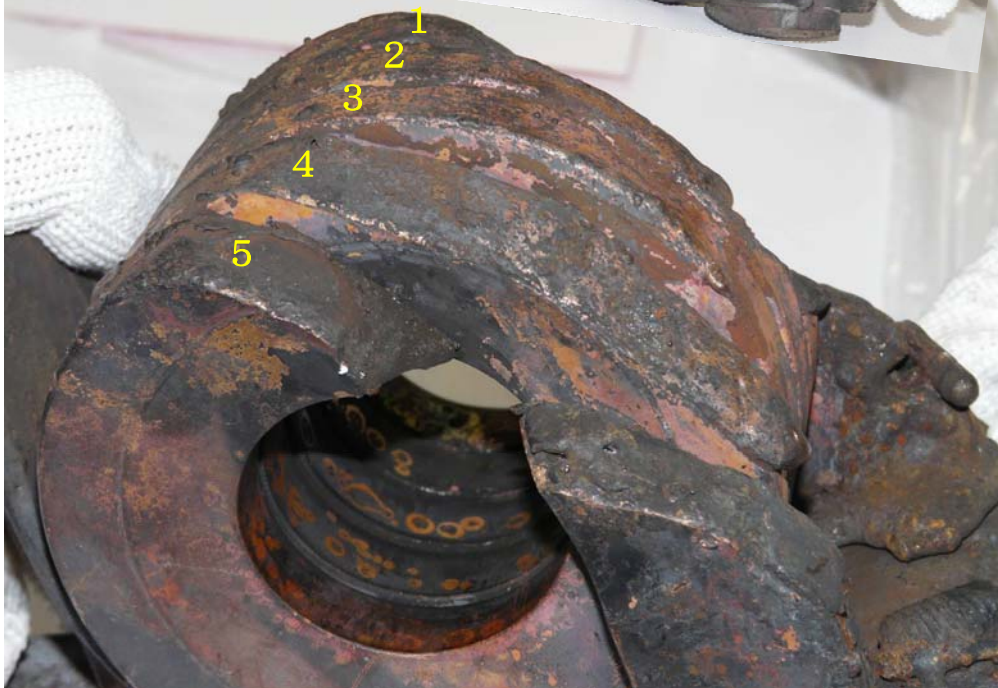
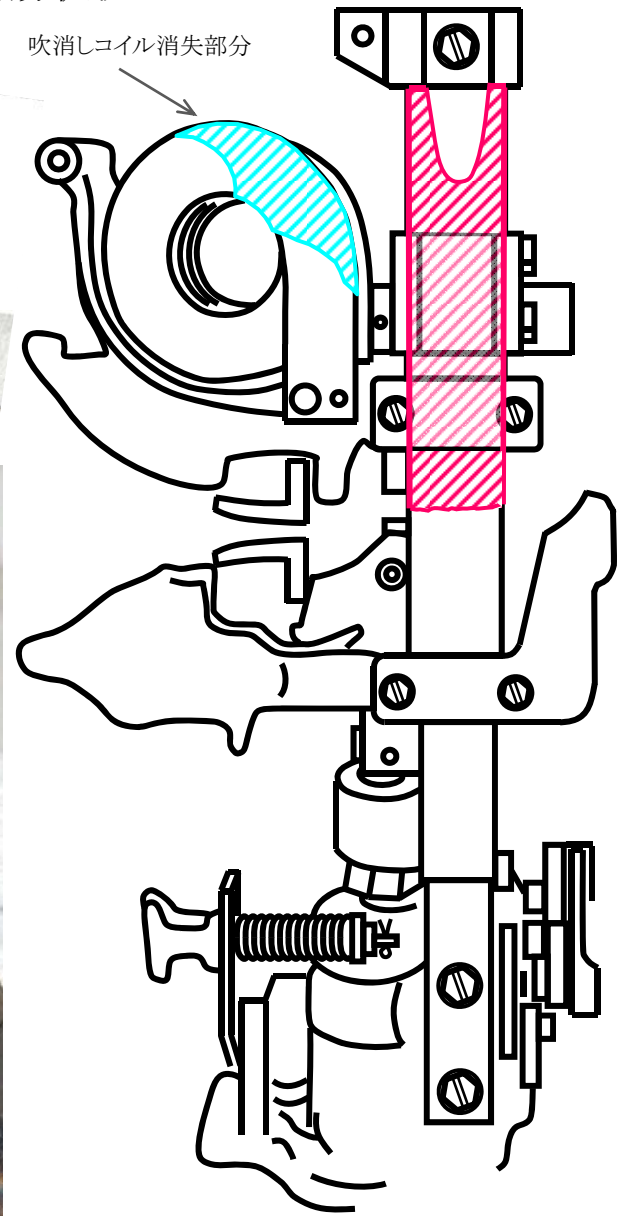
付図17 L1吹消しコイルの損傷状況

(3) 2.6.3.1(4)に記述したように、L1吹消しコイルに塗布されていた黒色の塗装の大部分が剥がれ、地肌が剥き出しになっていたこと

一方、2.7.4に記述したように、金属材料に関する文献等によれば、冷間加工された銅は、焼き鈍しが不十分な場合や、銅を腐食させるアンモニアや塩分が付着したまま放置した場合は、使用中又は貯蔵中に、置き割れが生ずる場合があると記述されていることから、製造時の目視検査において異常が見られなかったとしても、目視では確認できない極めて微細なキズが存在していたならば、本事故に至るまでの2年間の使用中に、徐々にキズが進展した可能性もあると考えられる。

しかしながら、2.7.4に記述したように、置き割れについて吹消しコイルを製造したメーカーによると、コイル部やろう付け部の製造上の瑕疵（キズ）が原因となって使用中に破損した経験はないとのことであり、吹消しコイルに置き割れが生じた類似の事例などの情報が得られなかったことから、L1吹消しコイルに置き割れが生じた可能性については、明らかにすることはできなかった。

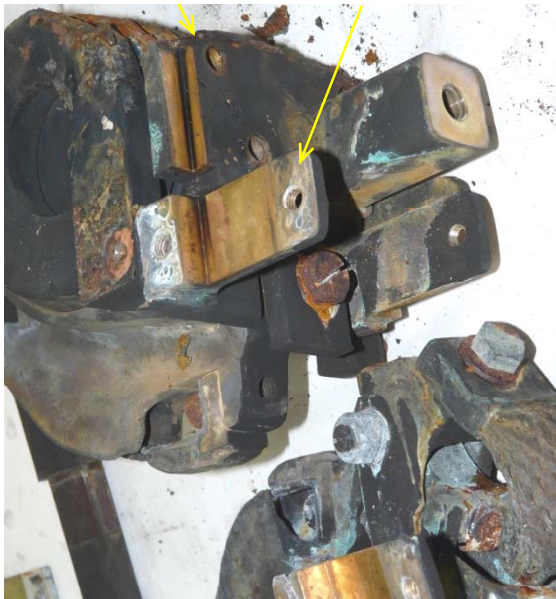
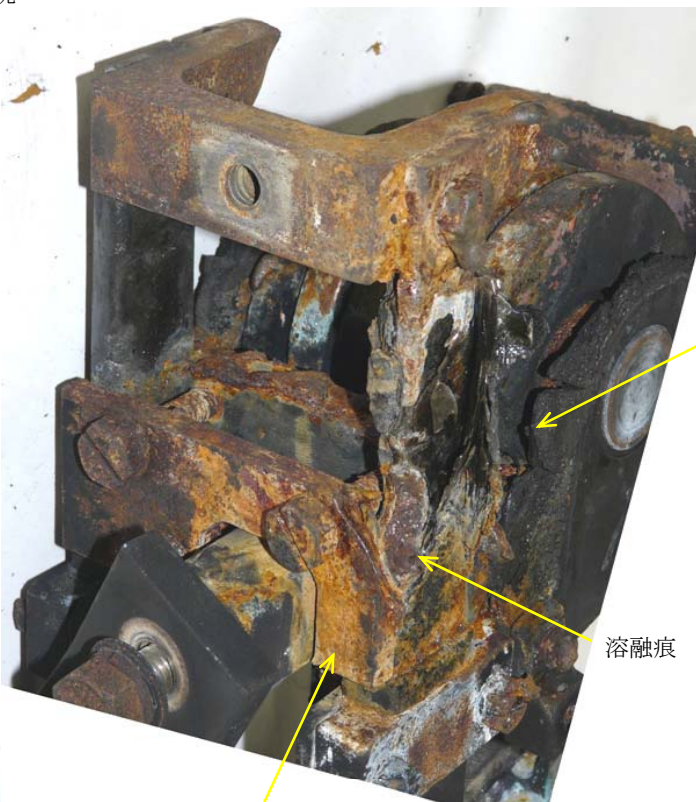
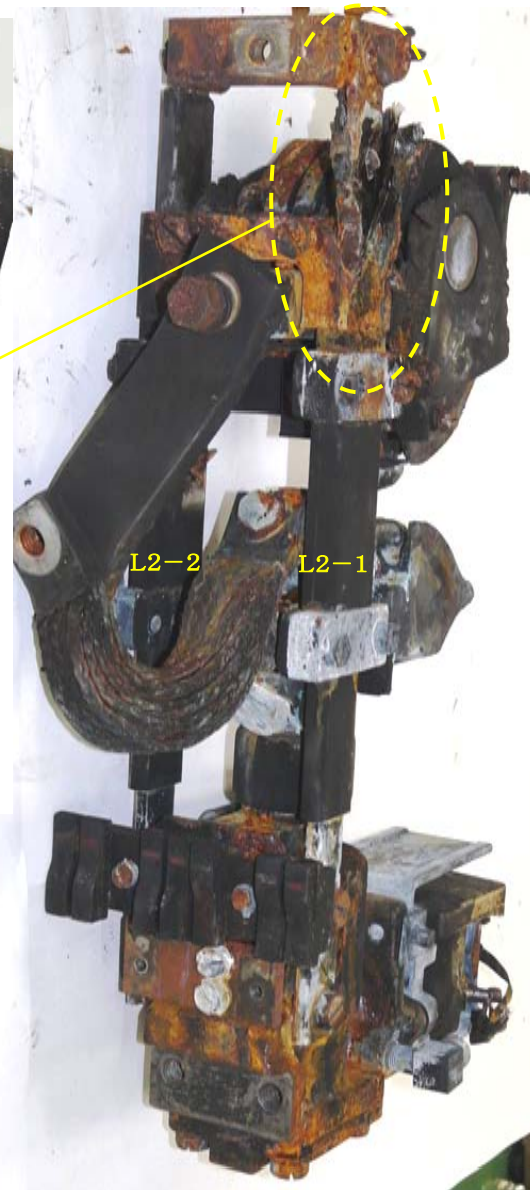
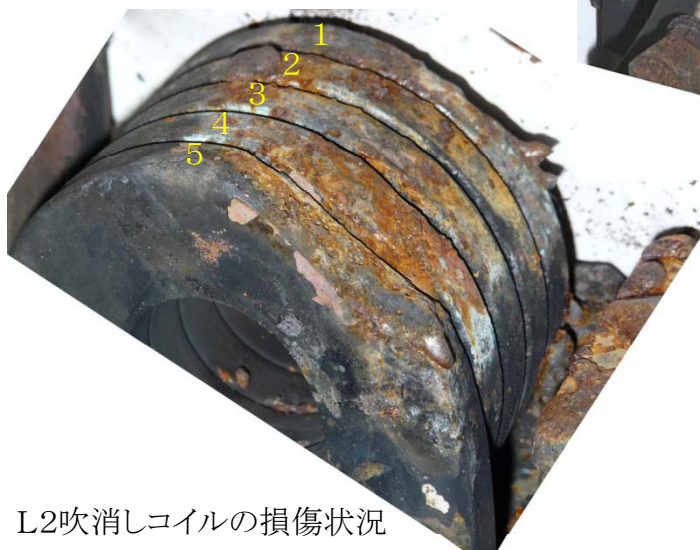
付図18 L2の損傷状況

- (1) L2-1絶縁支柱（L1側）の上部が焼損し、フェノール樹脂が剥がれていた。
- (2) 上記(1)の絶縁支柱の金属製芯材が露出し、背面取付金具からこの部分にかけて溶融痕が見られた。
- (3) 吹消しコイルの上部に溶融痕が見られ、4巻目と5巻目にブローホール¹⁶

が見られたが、これ以外の部分については、塗装の剥がれなどの異常は見られなかった。

(2) 本件列車が鈴鹿市駅を出発後、上記(1)の漏電によりL1絶縁支柱のフェノール樹脂が発熱及び発火し、列車が鈴鹿市第4号踏切道を通じたとき、この発熱及び発火によって生じた異臭が、3.3.1.4に記述した鈴鹿市駅の助役が地点1で感じた異臭の根源となった可能性が考えられる。また、L1絶縁支柱の発熱及び発火により隣接するL2-1絶縁支柱も高熱となり、2.6.3.2(1)に記述した焼損が生じるとともに、炭化が促進してL2金属製芯材から断流器箱に向けて漏電しやすい状況となった可能性が考えられる。

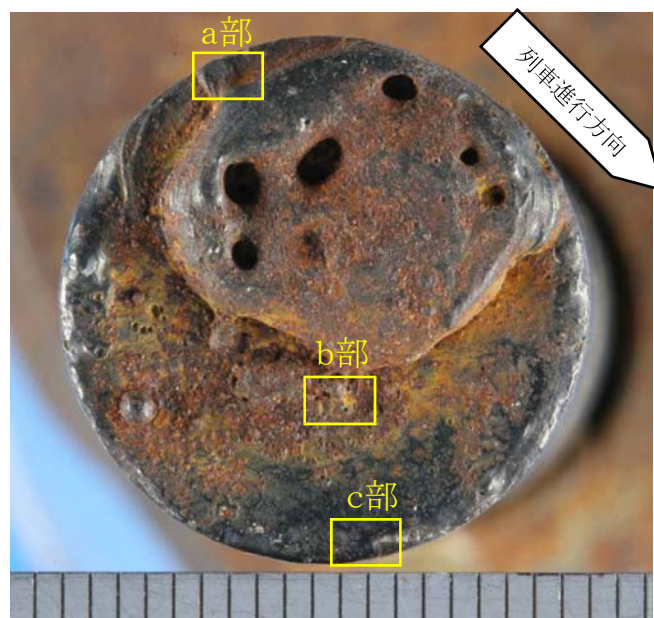
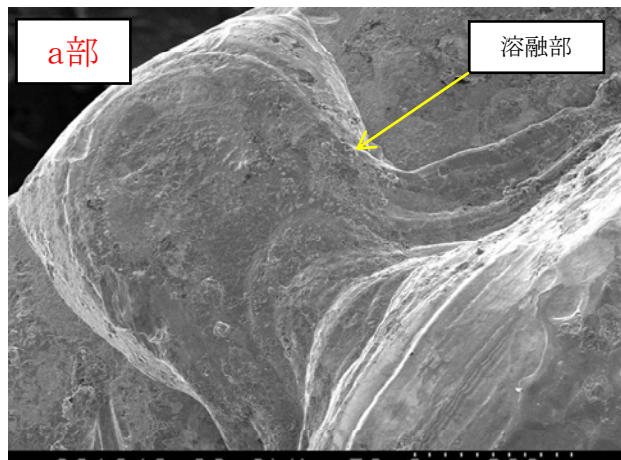
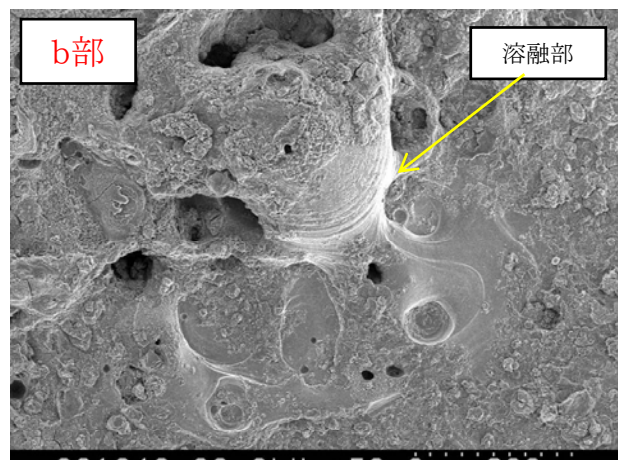
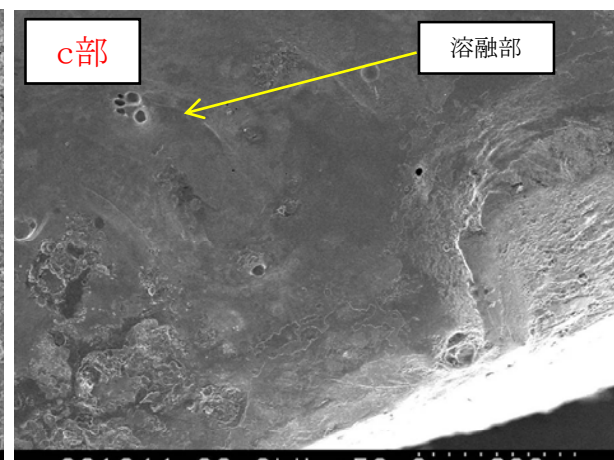
付図20 吊りボルトAの破断面観察

2.6.2.1(5)に記述した、吊りボルトAの破断面は、付図20に示すように、ブローホールが見られ、この部分以外は機械的に切断されたような様相であった。このことから、吊りボルトAは、本事故発生の前に疲労き裂により破断していた可能性も踏まえ、走査型電子顕微鏡による観察を実施した。その結果、いずれの箇所にも熔融した痕跡が見られ、疲労き裂の特徴とされるストライエーション（縞状模様）は見られなかった。

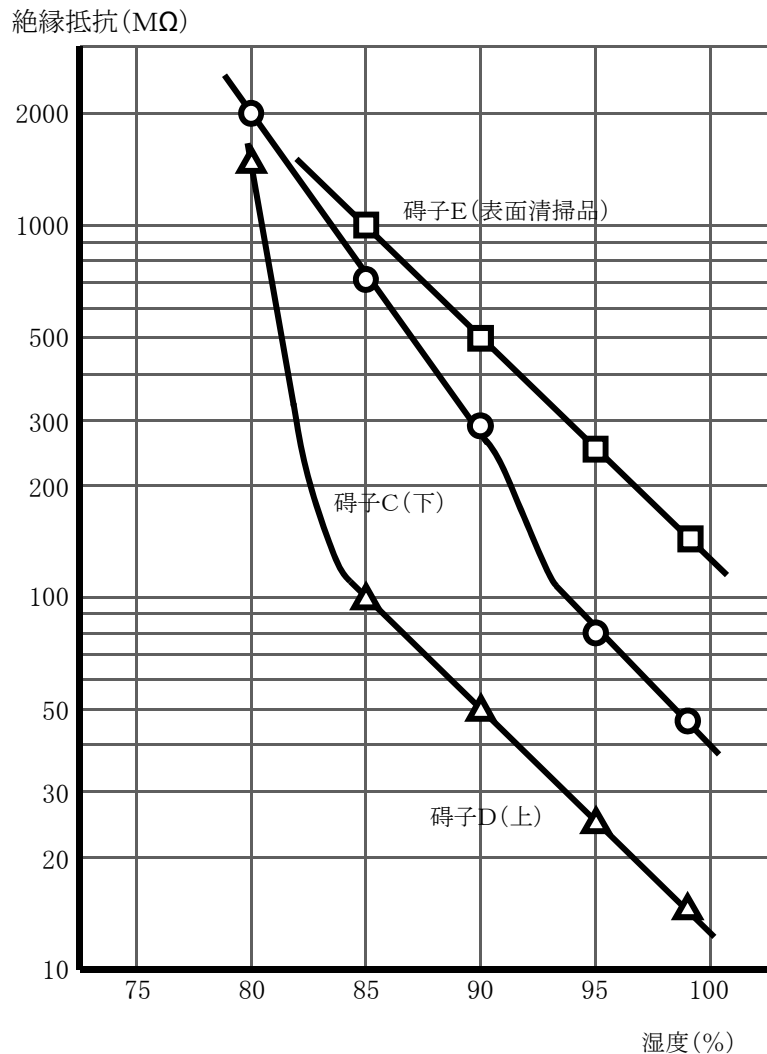
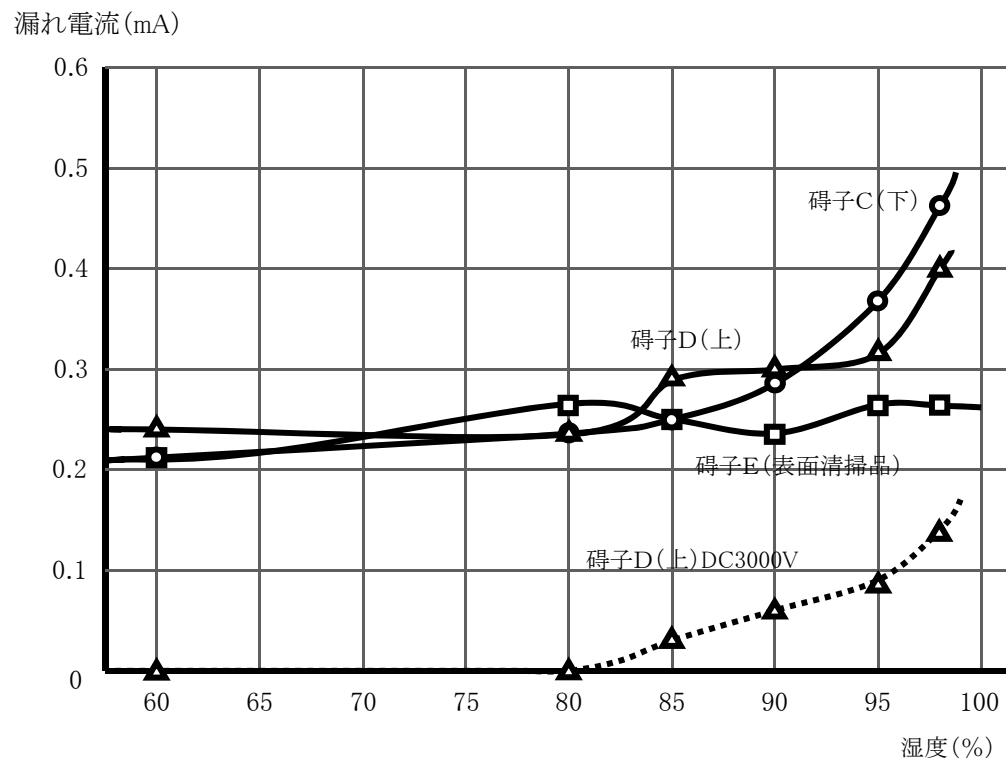
付図 2 1 高湿度下における碍子の絶縁性能試験

2.7.2.2 及び 2.7.2.3 に記述した試験においては、異常は見られなかったが、2.1.1に後述するように、本事故発生時における事故現場付近の湿度は93%であったことから、湿度が絶縁性能に与える影響について試験を実施した。その結果、交流6,000Vの電圧で1分間加圧した場合、温度30℃、湿度98%においても、漏れ電流は0.5mA以下であり、絶縁性能が大きく低下する状況には至らなかった。また、碍子Dについては、直流3,000Vにより同様の試験を実施したが、漏れ電流は0.2mA以下であった。

2.1.1 に記述したように、四日市観測所における本事故発生時の気象状況は、気温25.2℃、湿度93%であったことから、2.7.2.4 に記述したように、高湿度下における碍子C、碍子D等の絶縁性能試験を実施した。しかしながら、温度30℃、湿度98%においても、漏れ電流は0.5mA以下であり、絶縁性能が大きく低下するという状況には至らなかった。一方、この試験結果である付図2.1に示すように、湿度80%のときと比較し、湿度95%の環境下では、絶縁抵抗は10分の1以下に低下することも確認された。
