RA2009-9

# 鐵道事故調查報告書

北海道旅客鐵道株式会社 釧網線南斜里駅～中斜里駅間 列車脱線事故

平成21年11月27日

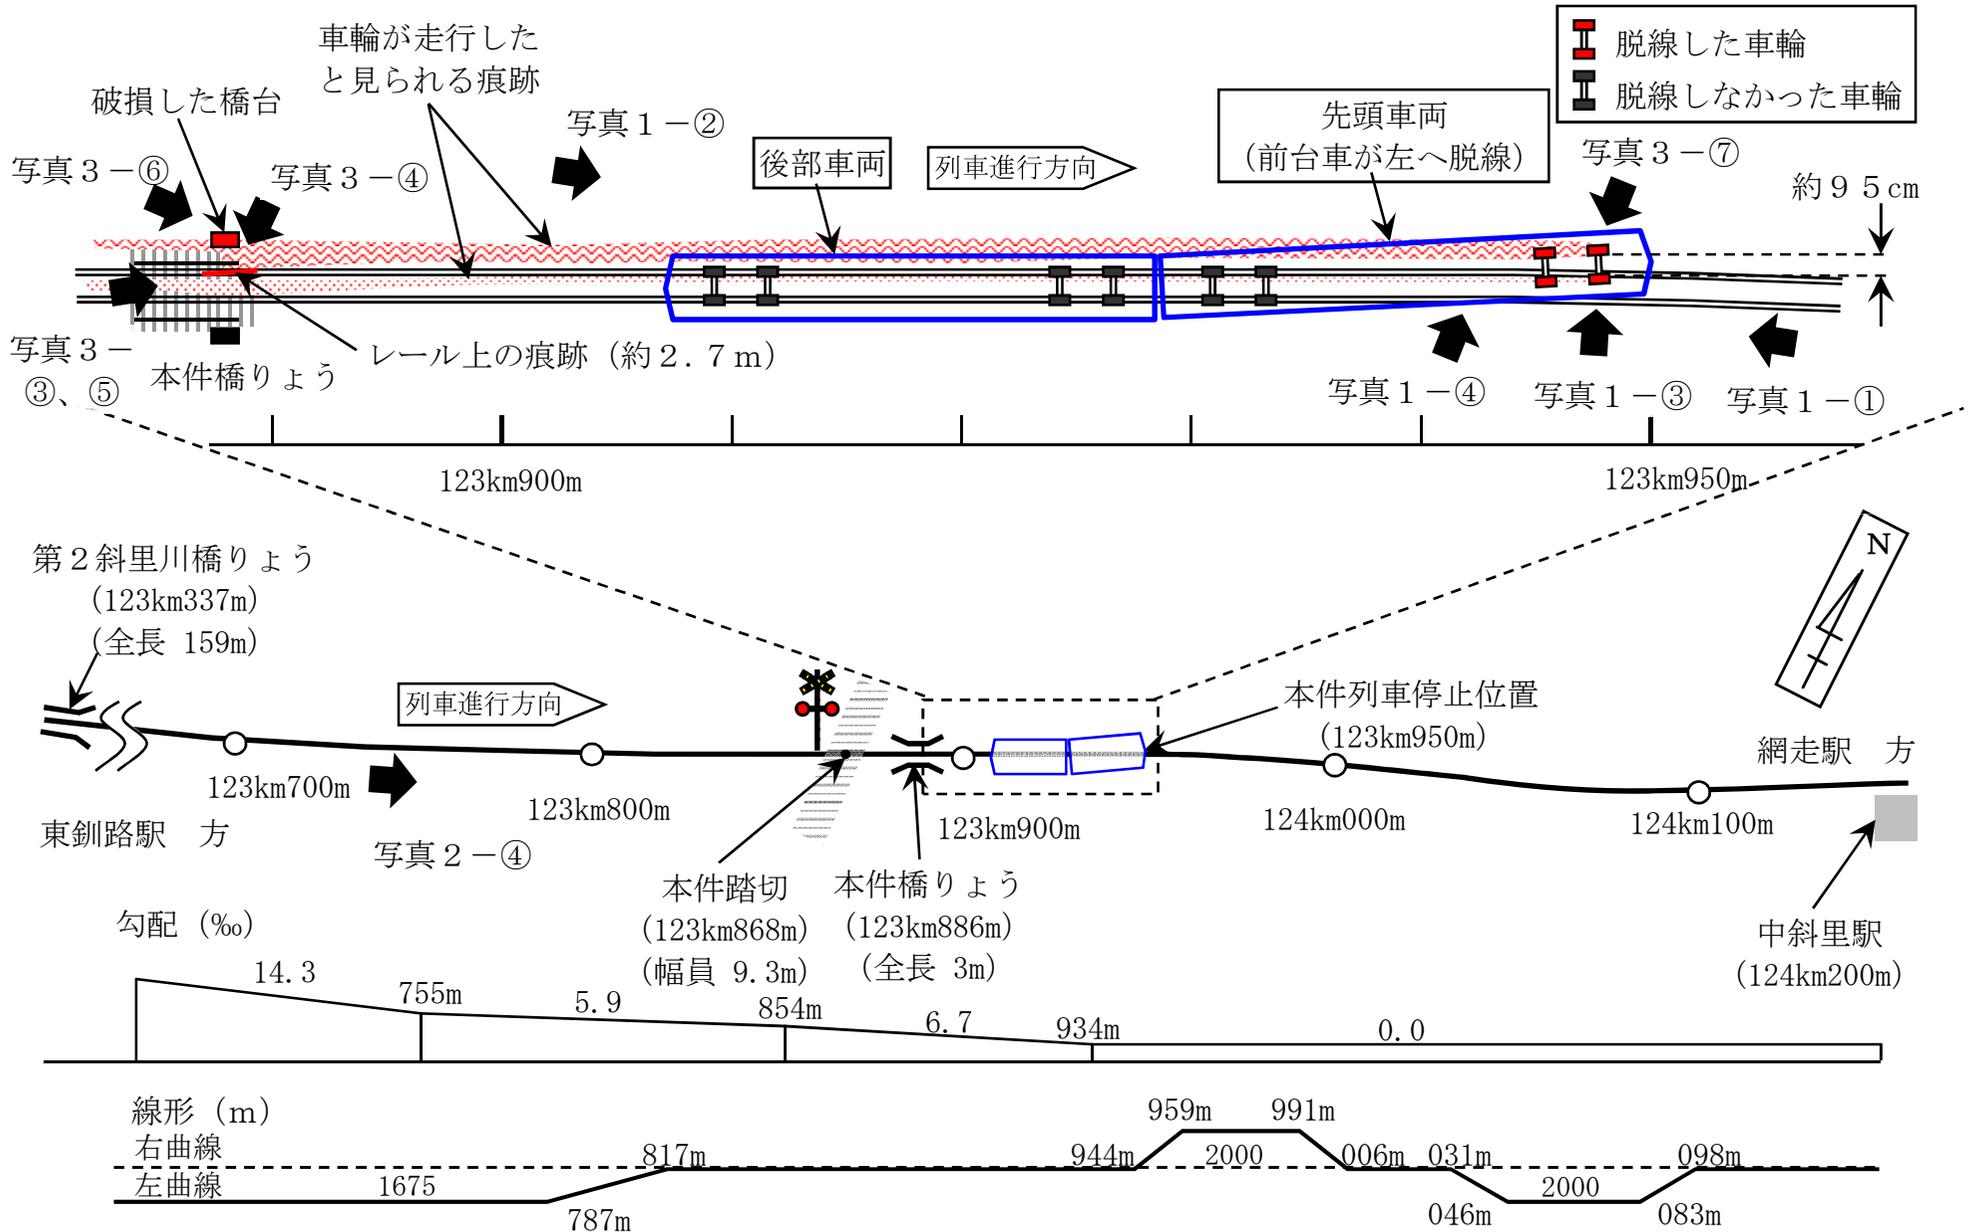
付図3 事故現場略図

本件列車が停止していたのは、東釧路駅起点123k868m（以下「東釧路駅起点」は省略する。）の本件踏切と中斜里駅（124k200m）の間であり、本件列車の先頭は本件踏切から約82m走行した123k950m付近にあり、先頭車両の前台車第1軸及び第2軸が左へ脱線していた。

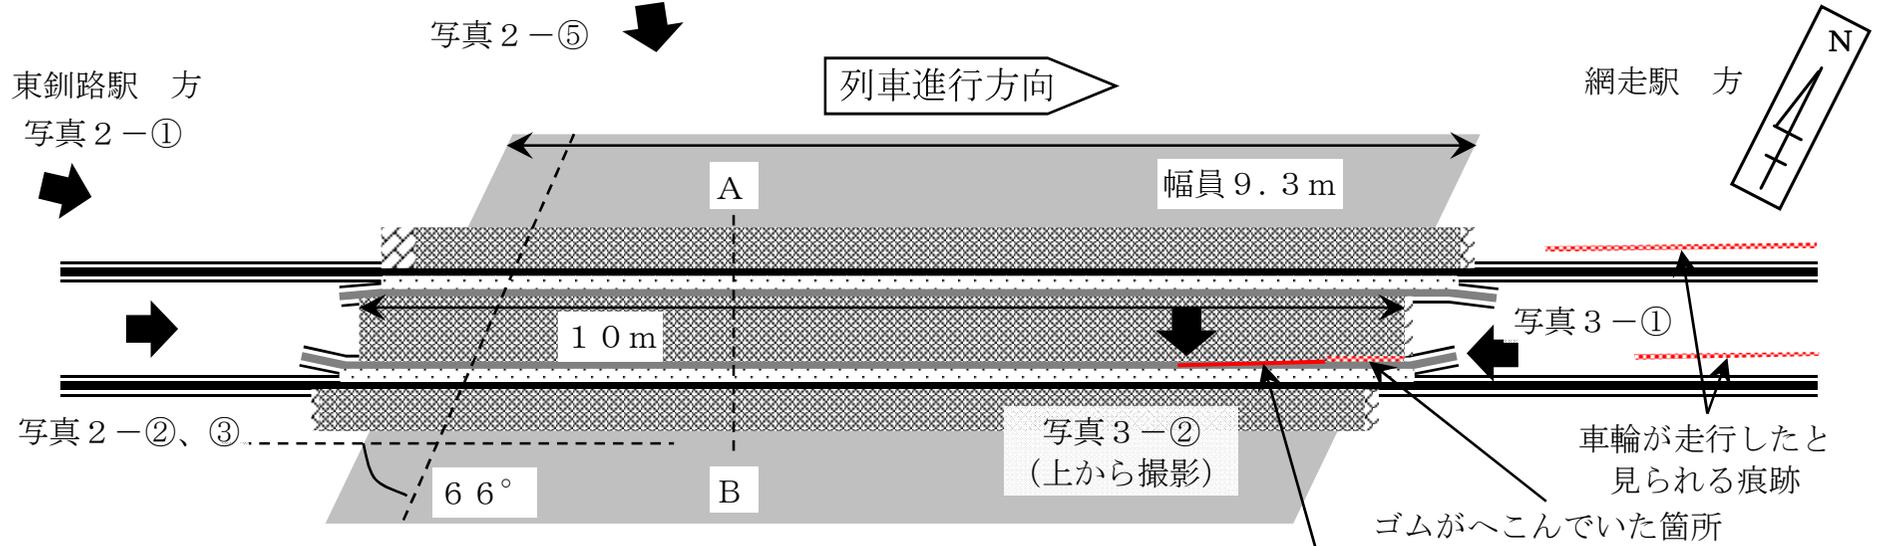
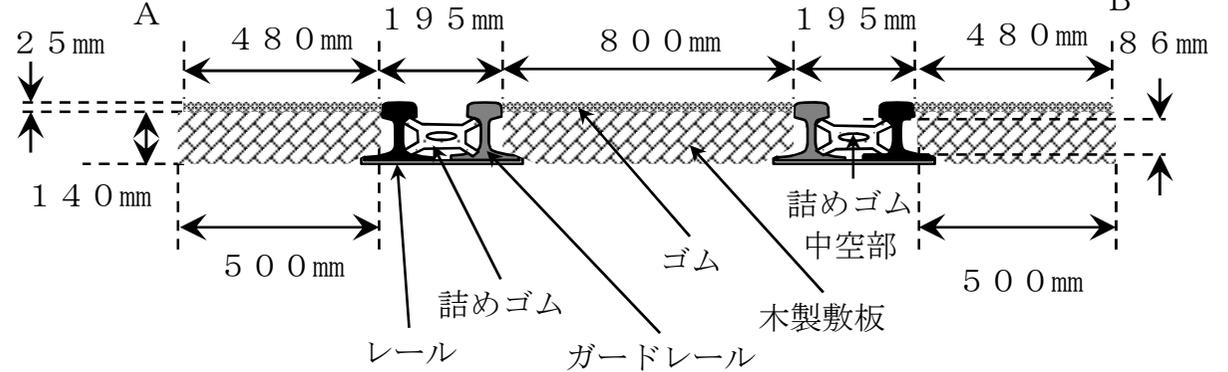
付図4 本件踏切の構造と痕跡

同社によれば、本件踏切のフランジウェー<sup>1</sup>底部には、凍結した氷雪の除去を容易にするための詰めゴム（付図4参照）が設置されており、本件踏切の詰めゴムについては昭和53年に交換されたものであった。また、詰めゴムについて事故発生後の同社の調査によると、以下の結果が得られたとのことだった。

- ① 本件踏切において、2.4.1(1)に後述する右ガードレールの頭頂面にあった線状の痕跡付近に設置していた詰めゴムの中空部には土砂が堆積していた。
- ② 詰めゴムに対して静的な載荷試験を行ったところ、詰めゴムの中空部に土砂が詰まっている場合は、上から圧力がかかった際の詰めゴムの変形量が、何も詰まっていない場合に比べて減少するため、フランジウェーに異物がある場合に、車輪の力によって詰めゴムが沈み込みにくくなる可能性がある。
- ③ 詰めゴム上及びレール上に圧雪が存在する状況を再現して静的な載荷試験を行ったところ、詰めゴムの中空部の状態にかかわらず、間に圧雪が介在するために車輪踏面とレール頭頂面が接触しない可能性もある。

- (1) 本件踏切内の123k871m付近において、右ガードレールの頭頂面に車輪のフランジによると見られる線状の痕跡があった。また、その延長線上に本件踏切に敷設されているゴムがへこんでいる部分があった。一方で、本件踏切の左右のレール及び左側ガードレール上に線状の痕跡は見られなかった。
- (2) 本件踏切の前方から本件橋りょう上を通り本件列車の停止している箇所にかけて、軌間内のまくら木やレール締結装置が破損していた。また左レール軌間外の道床に車輪が走行したと見られる痕跡が車両の停止している位置にかけて続いていた。
- (3) 本件橋りょう上の123k887m付近から左レール頭頂面に車輪のフランジによると見られる線状の痕跡があった。
- (4) 本件橋りょうの網走駅方の橋台（123k888m付近）の上部左側が破損していた。
- (5) 本件橋りょう上の軌道内に設置されていた金網状の金属板（エキスパンドメタル）のうち1枚が、停止した先頭車両の床下機器と軌道との間に挟まっ

同社は、引き続き降積雪に関する状況の適切な把握に努め、除雪を実施していくこととしている。さらに、2009年8月に本件踏切と同様に詰めゴムを設置している全ての踏切（1546箇所）について、目視確認及びハンマー等による詰めゴムの中空部における土砂の堆積の有無を調査し、中空内に土砂等が堆積していると思われる踏切が47箇所あることが判明した。このため同社は、今後も冬期の前において詰めゴムの状況を確認し、必要に応じて土砂等の除去作業を行うとともに土砂混入を防止する措置を講じ、混入が認められた箇所については、一層の監視体制強化を実施していくこととしている。

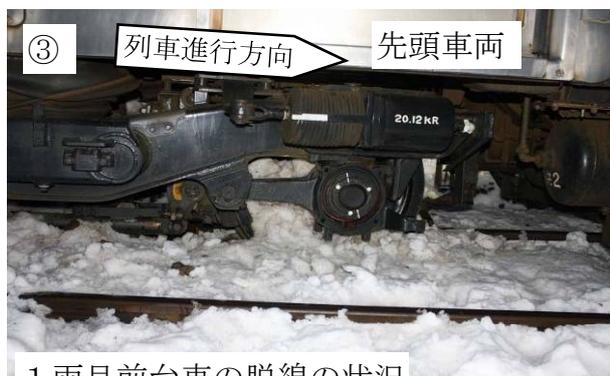
左レール軌間外の痕跡

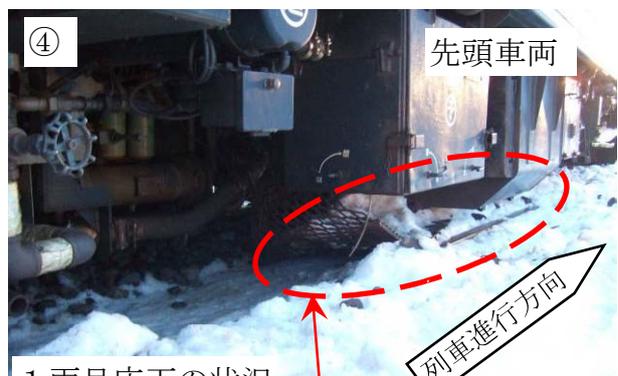
1両目前台車の脱線の状況 (事故当日夕方)

床下に挟まったエキスパンドメタル

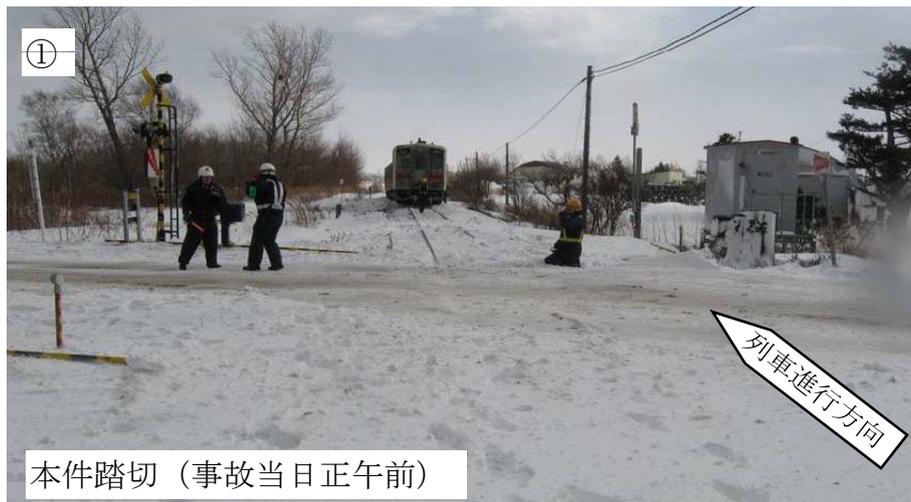
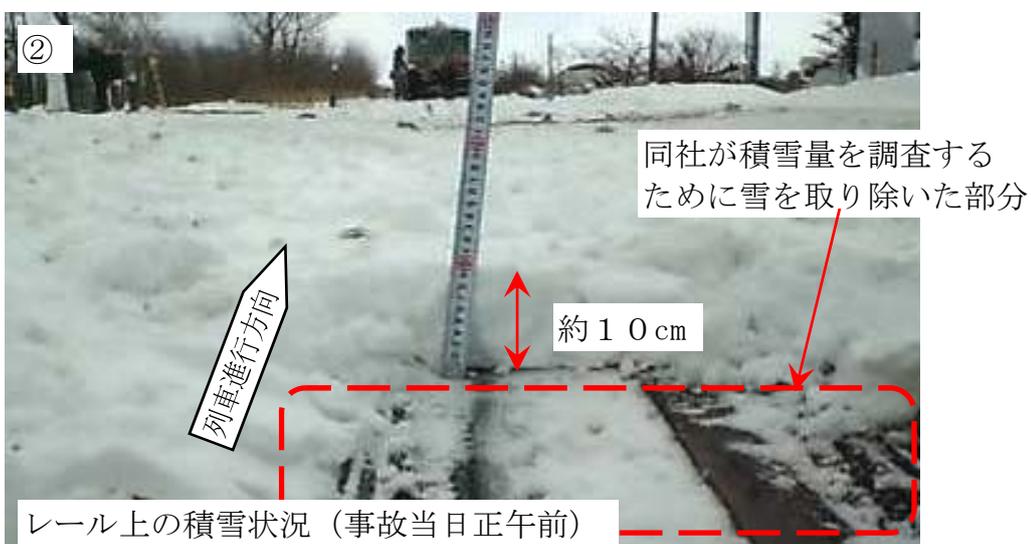
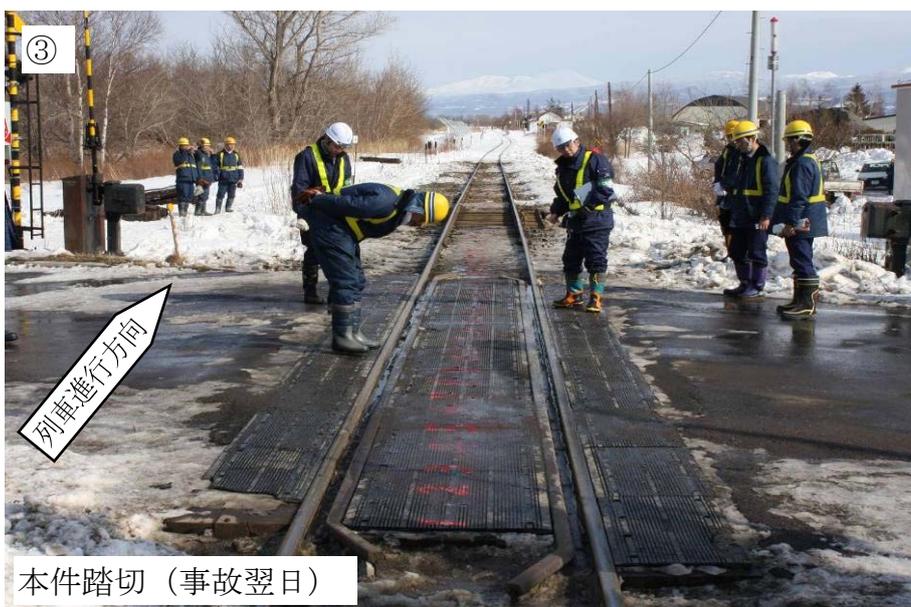
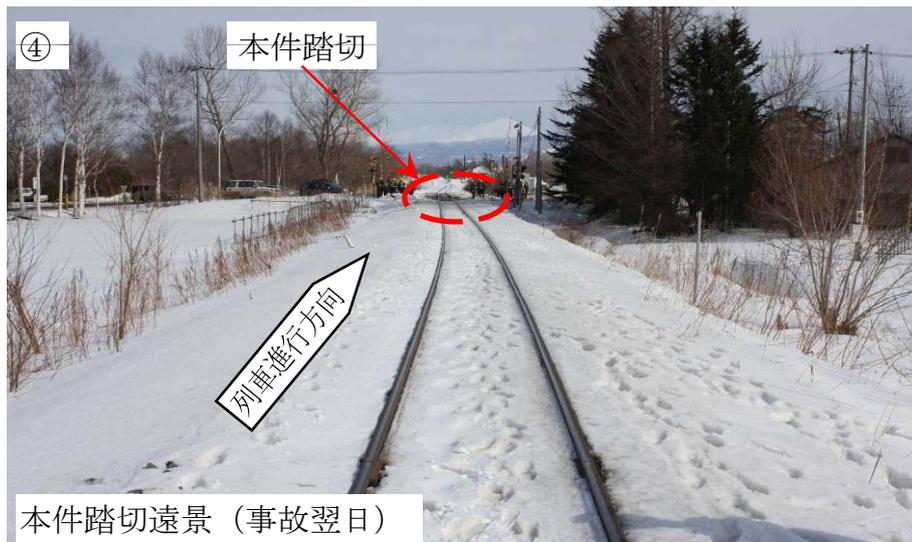
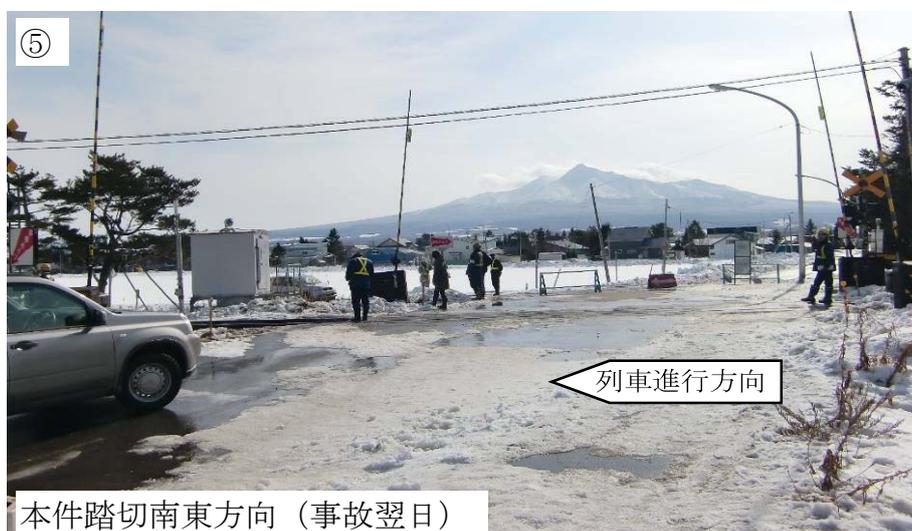
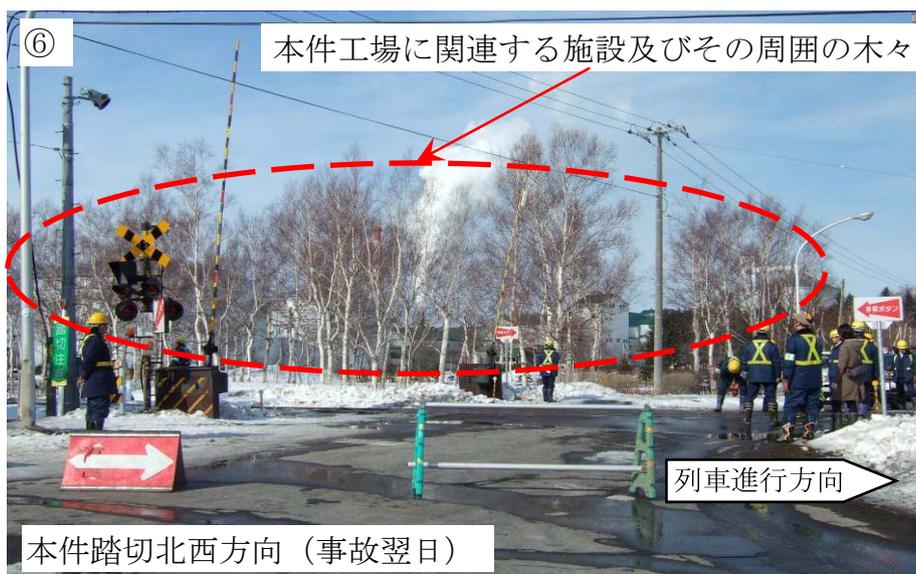
## 写真2 本件踏切の周辺の状況（その1）

本件踏切の北西側には製糖工場（以下「本件工場」という。）があり、本件工場に関連する施設が広がるとともにその敷地を囲うように木々が植えられている。本件踏切からこの木々までの距離は、20m程度である。また、本件踏切の南東側は畑が広がっており見通しを遮るものはない。

また、事故の発生した日の夕方に確認したところ、本件踏切のフランジウェーには雪が詰まっている状態が認められた。

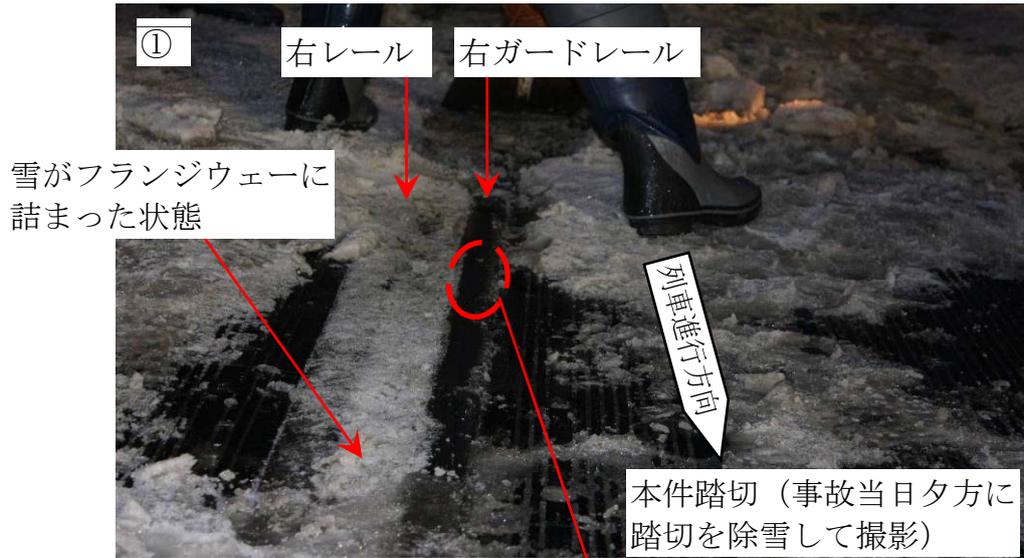
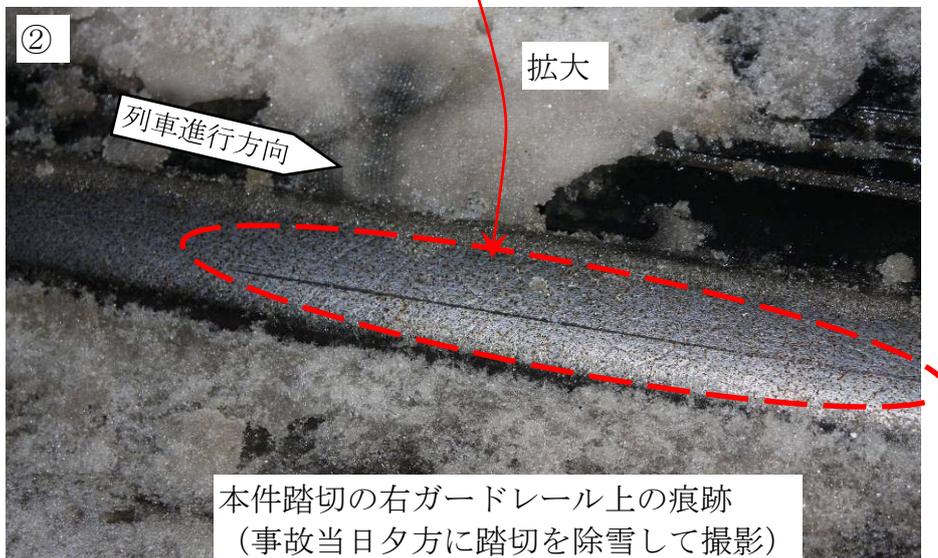
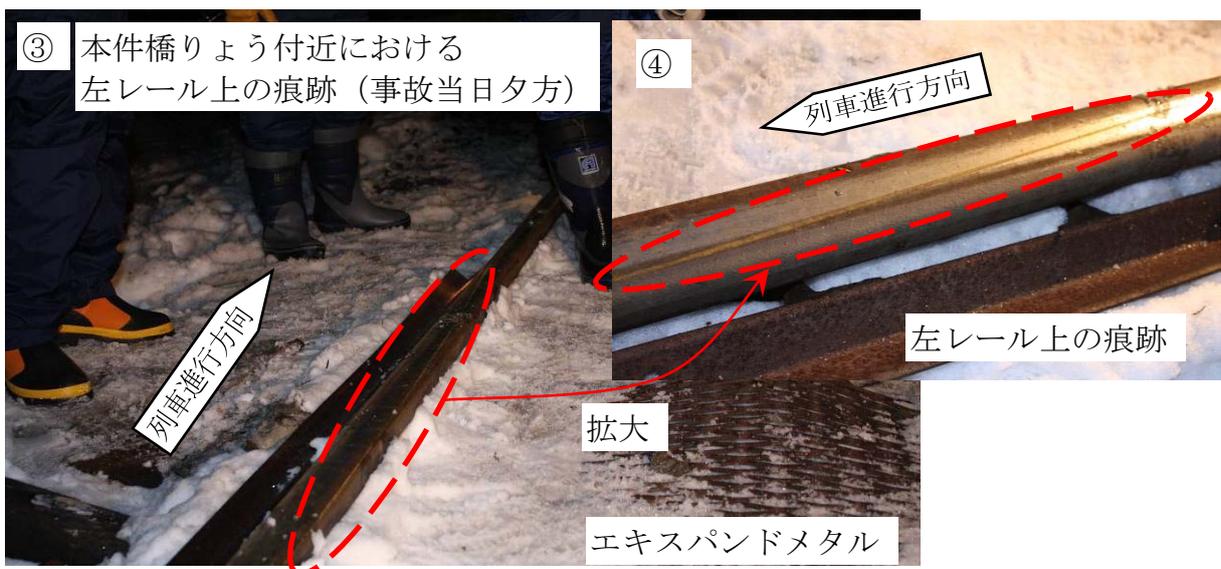
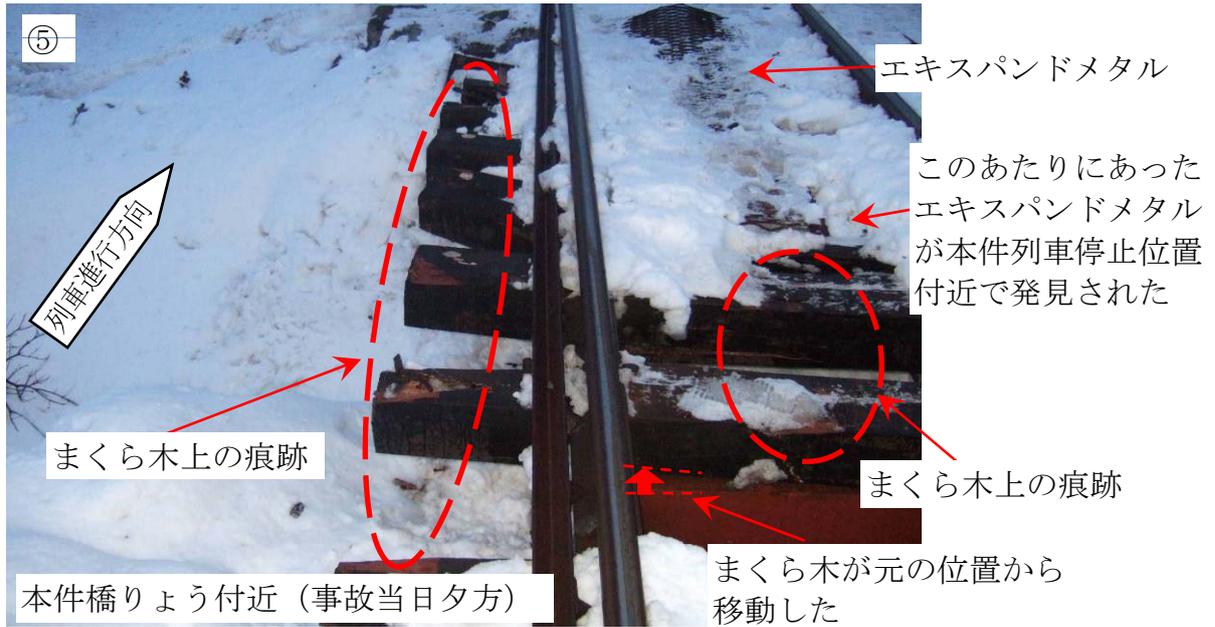
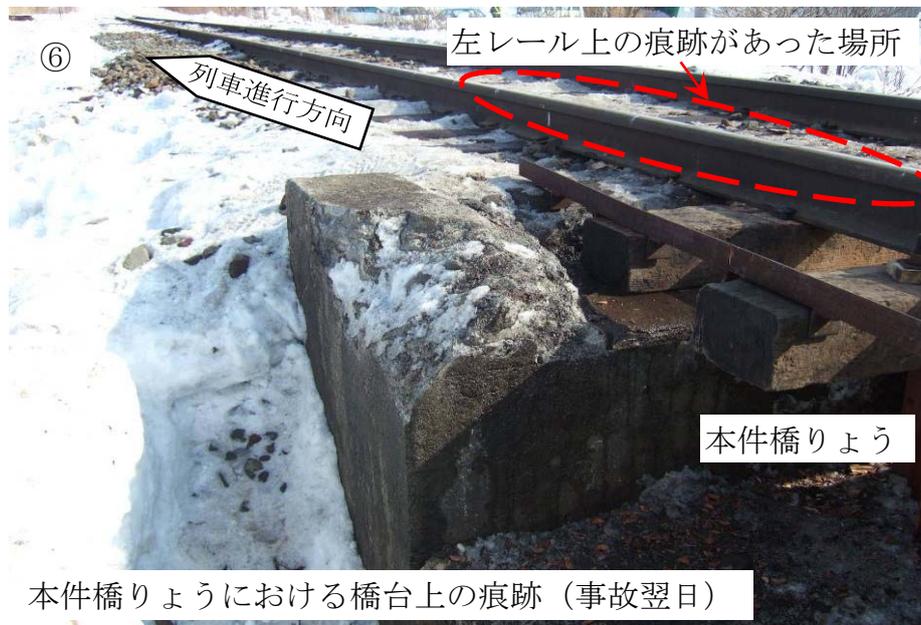
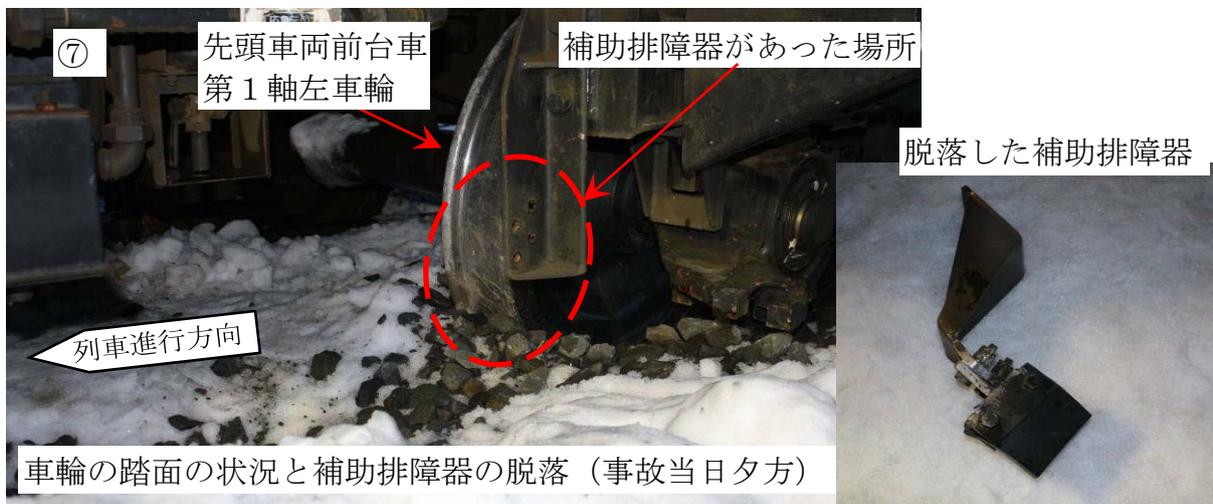
### 写真3 鉄道施設及び車両の損傷状況（その1）

本件列車の先頭車両において、前面のスノープラウの屈曲、前台車第1軸の左車輪に付いていた補助排障器の脱落、高さ調整弁配管の折損、推進軸スプラインの脱落等があった。また脱線した車輪の踏面には多数の傷が見られた。

- ① 脱線した前台車第1軸の右車輪が、まくら木を破損させつつ、エキスパンドメタルを巻き込んで本件橋りょう上を走行した。
- ② 脱線した前台車第1軸の左車輪は、本件橋りょうの網走駅方の橋台の上部左側と接触し、破損させた。
- ③ ②の接触による衝撃で先頭車両の前台車に大きな力が働き、その影響で前台車の第2軸左車輪も左レールに乗り上げて左へ脱線し、そのまま本件列車は停止した位置まで走行した。
- ④ また、この衝撃の影響で前台車第1軸の左車輪に付いていた補助排障器が脱落した。
