鉄 道 事 故 調 査 報 告 書

I 西日本旅客鉄道株式会社 山陽線明石駅～西明石駅間 鉄道人身障害事故

鉄道事故調査報告書

事故種類：鉄道人身障害事故

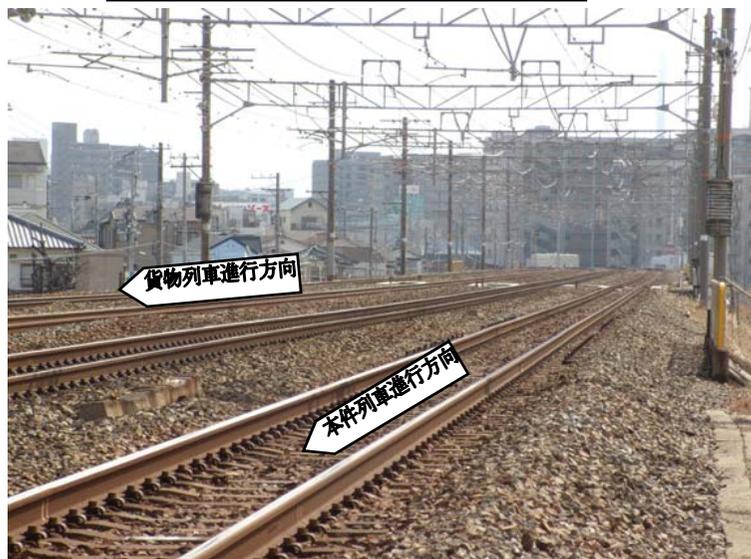
事故現場付近からの明石駅方見通し状況

- (1) 直線区間で4線あり、主に普通及び快速列車が走行する上下電車線、新快速列車、特急及び貨物列車が走行する上下列車線が敷設され、明石駅から西明石駅に向かい左から下電、上電、下列、上り列車線（以下「上列」という。）の順に並んでいる。
- (2) 列車の見通しについては、明石駅方の20k094mから20k460mまで半径800mの曲線区間のため、事故現場の20k876m付近からは曲線上を走行する列車が、下電又は下列のどちらの線を走行して来るのか認識しづらい状況である。

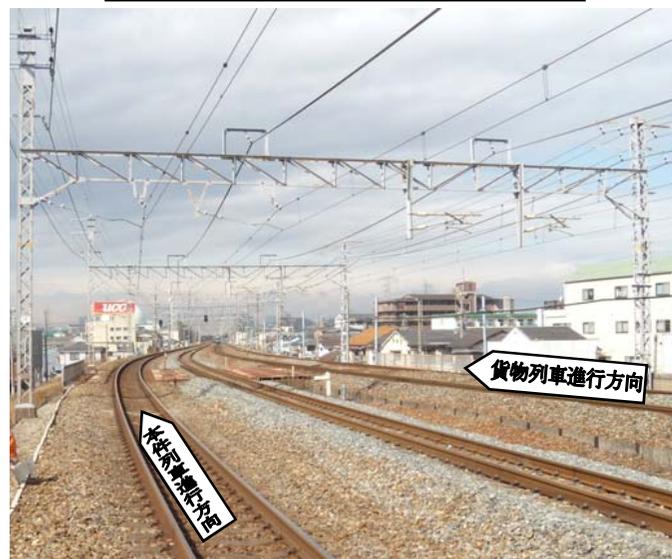
本件列車からの事故現場付近見通し状況

明石駅を出発し力行中、半径800mの右カーブを通過し終わった付近で上電に保守用車が停車しているのを確認した。保守用車の先頭付近で列車見張員2名が作業員の待避完了を知らせる合図（以下「待避完了合図」という。）を表示していた。その際、上電のさらに右側の下列を貨物列車の先頭が数両分先行する状態で併走しており、両方の列車に対して待避完了合図を表示していると思い力行を続けた。

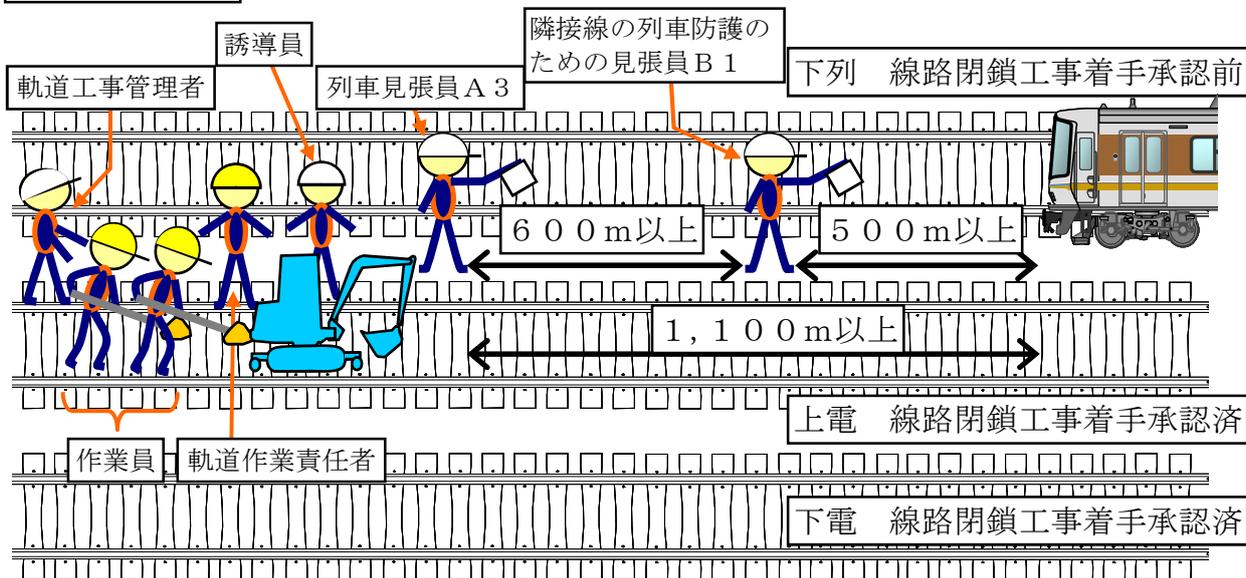
作業工程変更前

しかし、本件作業は移動を伴う作業であり、全ての作業現場において列車見張員2名で列車見通し距離1,100m以上、列車防護距離600m以上が確保できるとは限らないことから、見張り体制は必ずしも十分ではなかったものと考えられる。

移動を伴う作業のため、全ての作業現場が列車見張り員2名で必要な見通し距離が確保できるとは限らなかった。

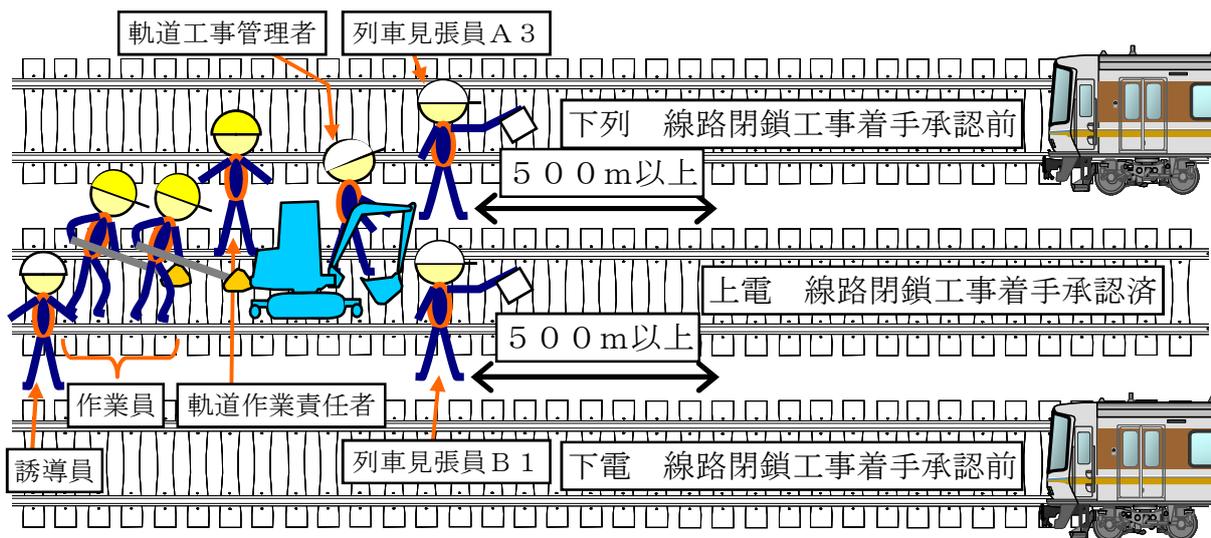
作業工程変更後

軌陸車を使用するためには、2.6.5(1)①に記述した衝突防止対策のために設定された1,100m以上の列車見通し距離を確保できるよう列車見張員の配置が必要であるが、軌道工事管理者は、2.6.5(2)②に記述した触車防止対策のために設定された支障するおそれのある隣接線の500m以上の列車見通し距離に基づいた見張り配置でも作業は可能と判断し、列車見張員を配置したと考えられる。

軌陸車を使用しない場合の、作業員の触車防止対策による列車見通し距離により列車見張り員を配置した。

したがって、同社は、それぞれの作業にかなうような見張管理図の使用方法について教育訓練を行い、理解させることが必要である。

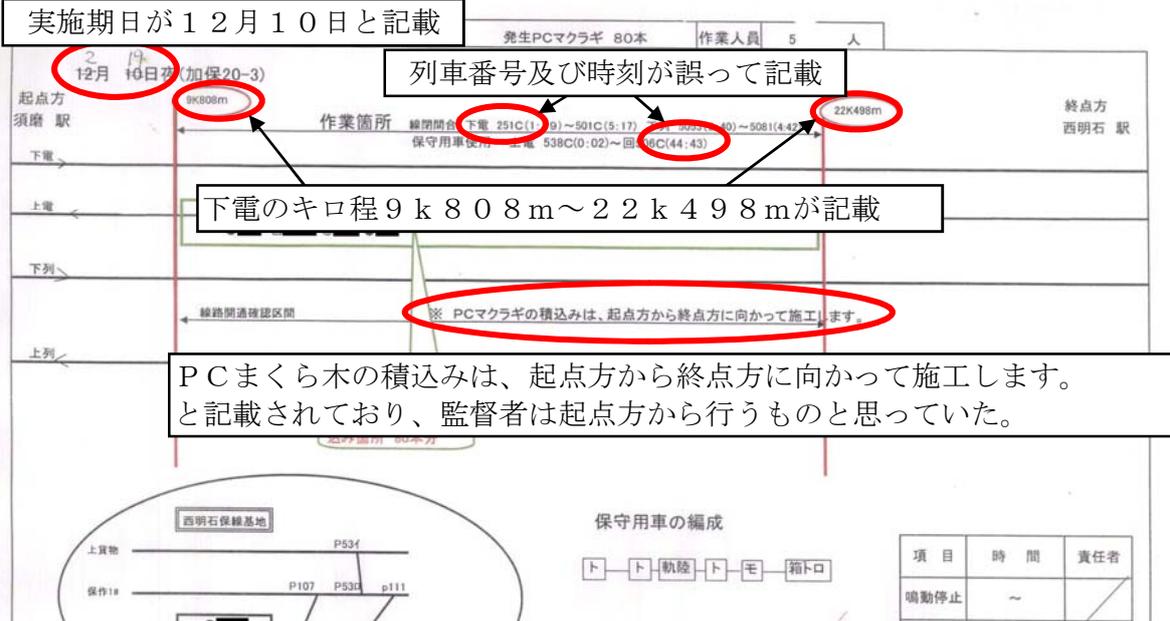
施工概要

「施工概要」の記載でも実施期日、間合列車の列車番号及び時刻、施工区間のキロ程が間違っていて記載されていた。

線路閉鎖着手前に工事開始

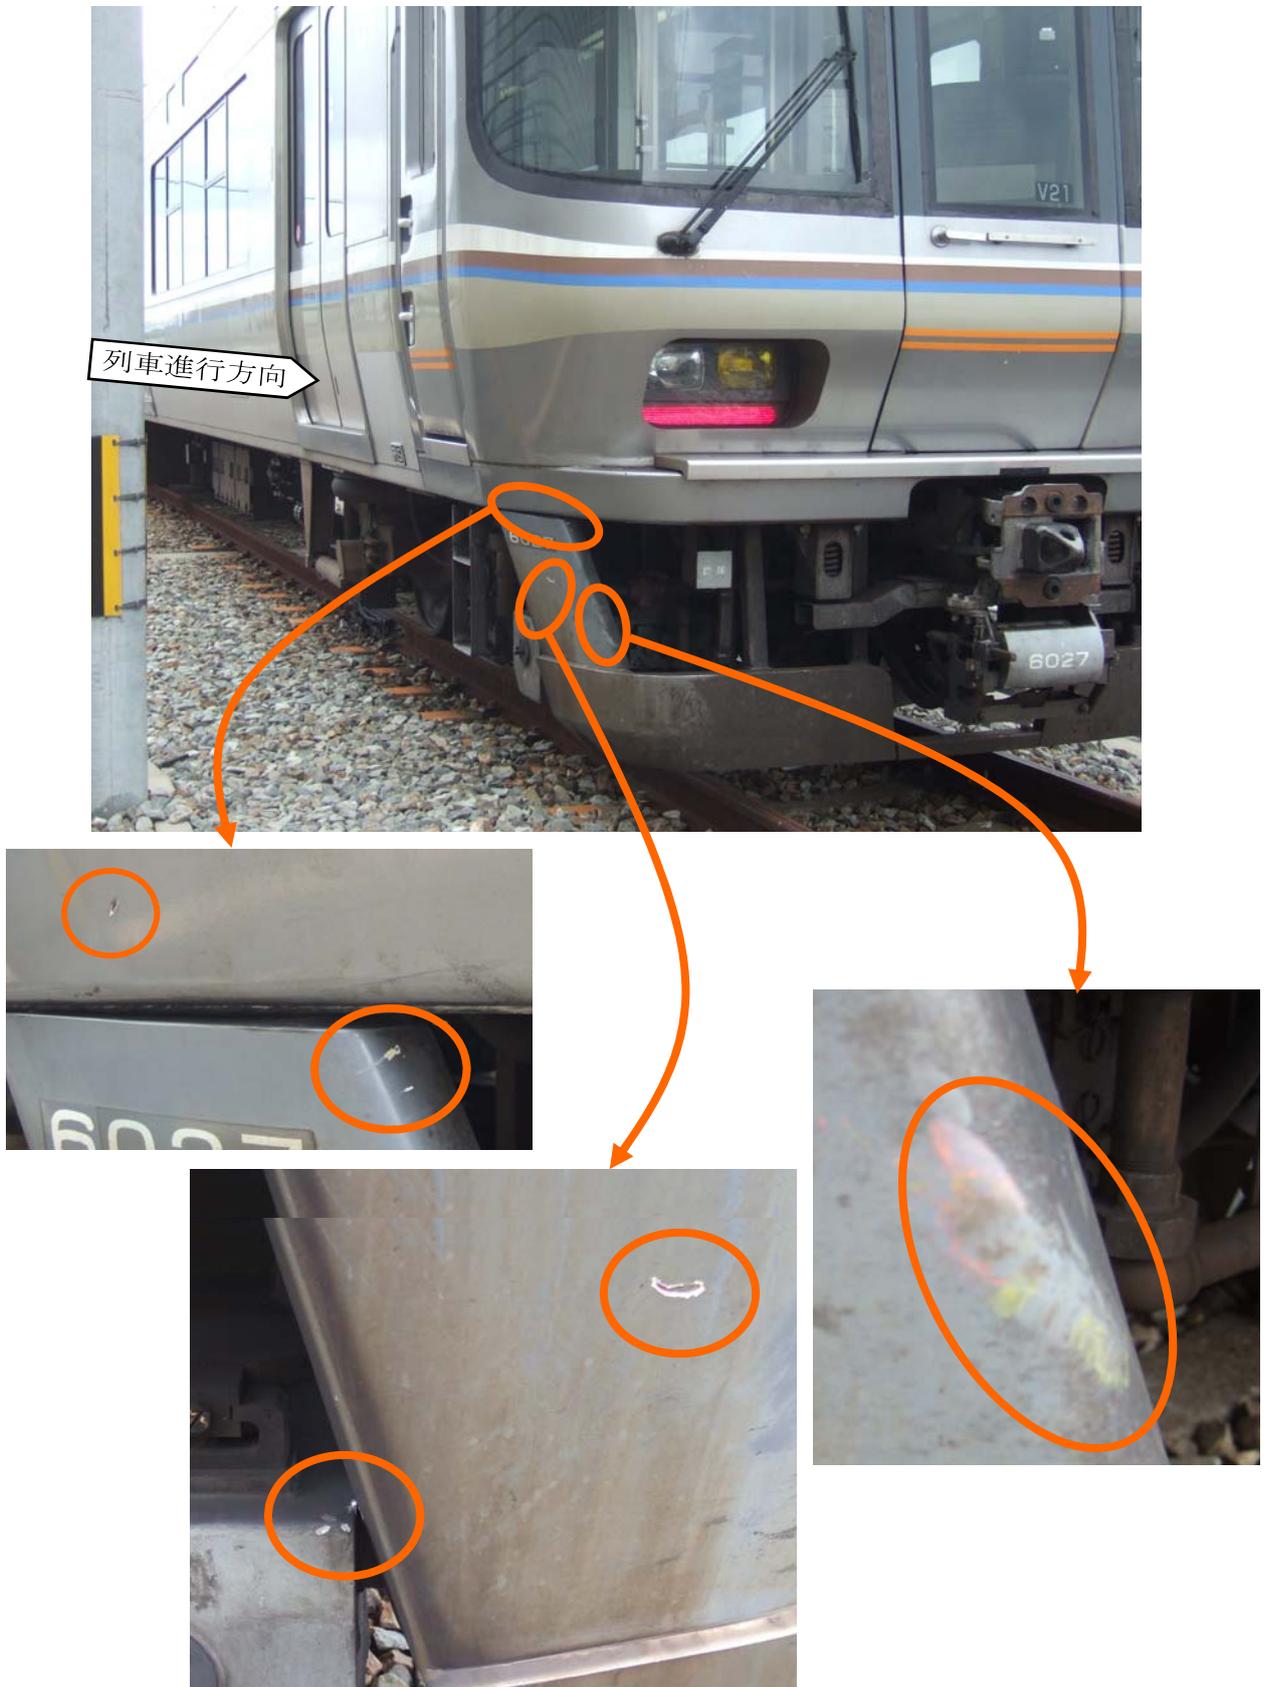
写真1 車両の損傷状況

1両目前面右側下部のスカートが損傷した。

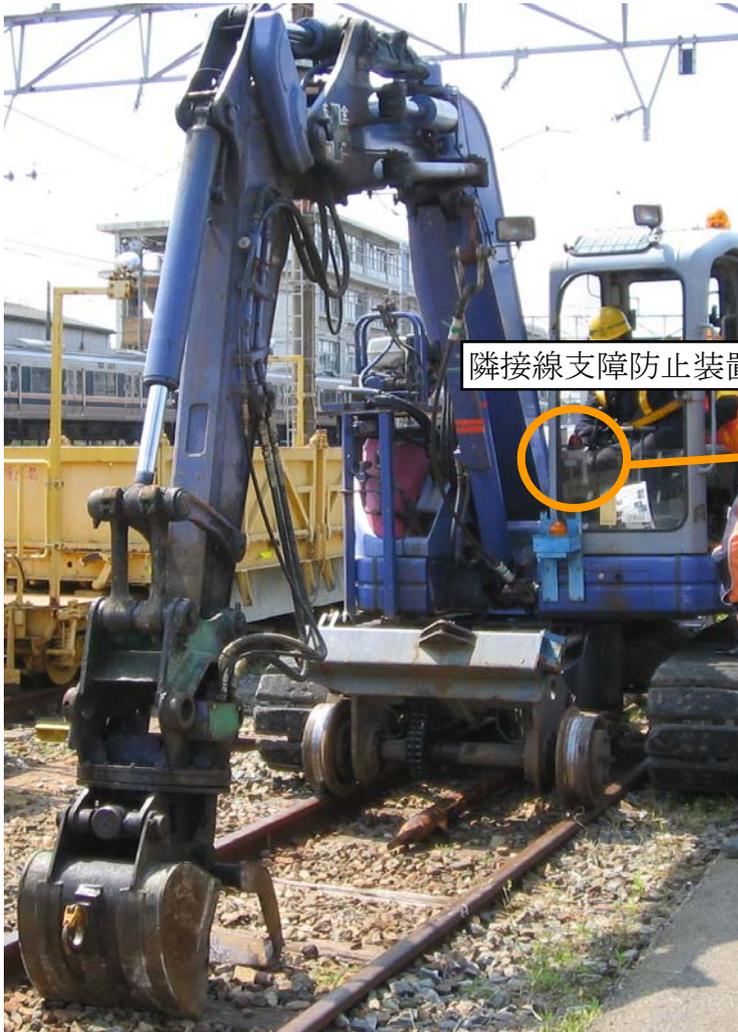
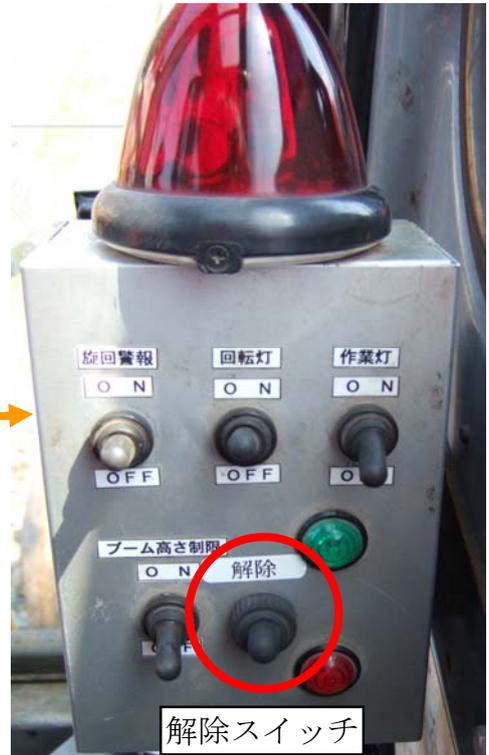
写真2 隣接線支障防止装置

軌陸車の操縦にあたり、隣接線の線路閉鎖が取れていない時間帯は、軌陸車に装備されている隣接線支障防止装置 (写真2参照) のスイッチを「入」とする決まりであるが、本件作業は線間にあるまくら木の回収作業のため、まくら木まで軌陸車のアームが届かなかった。

本来であれば作業員が軌陸車のアームの届くところまでまくら木を移動させるのだが、作業効率が落ちるためスイッチを「切」として操縦した。過去にも同様の作業でスイッチを「切」として行ったことがあった。

軌陸車のアームが旋回した場合に建築限界を支障したときは、2.1(6)に記述した隣接線支障防止装置が作動し、強制的に旋回を停止させることとなっているが、軌陸車運転者は、作業効率が落ちるため同装置のスイッチを「切」として使用していた。

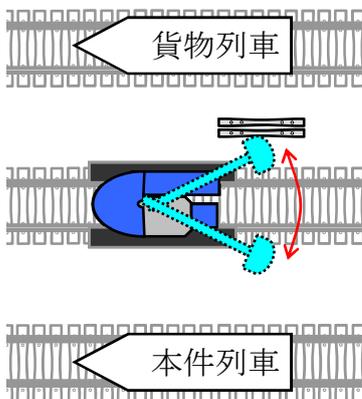
装置を「入」とした場合の旋回範囲
まくら木に届かない

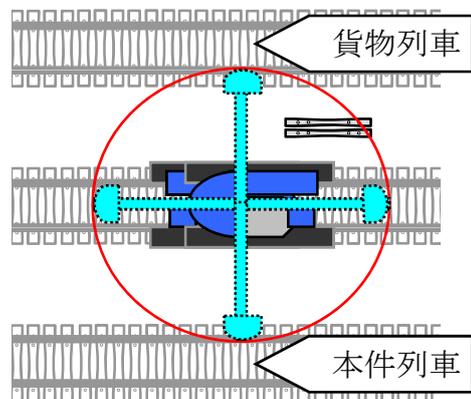
装置を「切」とした場合の旋回範囲
360° 旋回が可能
