鉄 道 事 故 調 査 報 告 書

I 島原鉄道株式会社 島原鉄道線吾妻駅～古部駅間 列車火災事故
(踏切障害に伴うもの)

鉄道事故調査報告書

事故種類：列車火災事故（踏切障害に伴うもの）

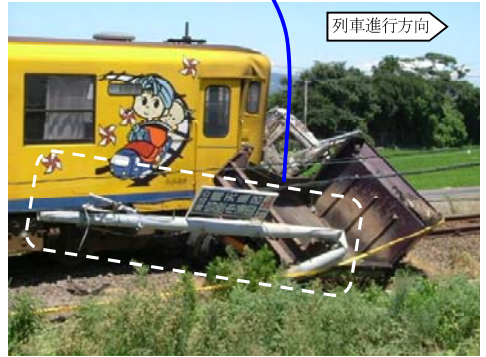
- (2) 17k887m付近の右側に建植されていた、信号通信等のケーブルを支えるパンザマスト²が曲損し、本件ダンプの荷台に引っかかった状態で本件列車停止位置付近まで移動していた。また、同信号通信等のケーブルが損傷していた。

2.4.2及び2.4.3に記述したように、本件列車の前面右側の車体及びスカートが損傷し、本件ダンプの荷台左側面の損傷箇所に本件列車のものと見られる青色の塗料が付着していたことから、本件列車の前面右側と本件ダンプの荷台左側面が衝突したものと推定される。衝突後、本件列車に押された本件ダンプにより、まくら木が損傷、折損したものと考えられる。また、本件ダンプの荷台とパンザマストが衝突したことにより、パンザマストが曲損し、抜けて、荷台に引っかかり、本件列車停止位置付近まで移動したものと考えられる。

曲損したパンザマスト(建植位置から約8m移動)

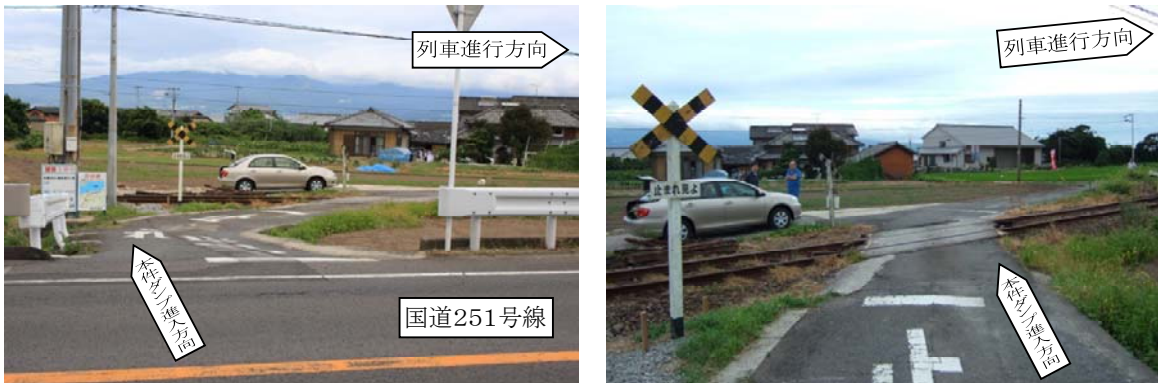
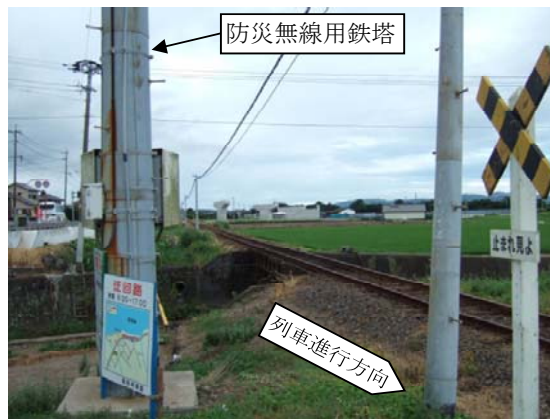
写真1 道路側から見た見通し状況 (事故発生の翌日撮影)

- (1) 本件列車は本件踏切（諫早駅起点17k845m、以下「諫早駅起点」は省略する。）を約50m行き過ぎて停止していた。
- (2) 下り列車からの、本件ダンプが進入した本件踏切右側の道路の見通し状況は良好である。道路からの諫早駅方の見通し状況についても、おおむね良好であるが、防災無線用鉄塔があり、視界が一部遮られる部分がある。なお、道路は、国道から分岐した後、本件踏切の手前で右に曲がり、本件踏切では線路に対して50°の角度で交差している。

- (1) 乗務員に対して、踏切道における注意喚起及び第4種踏切道については気笛吹鳴を指導
- (2) 踏切事故防止について、地元自治体の広報誌に掲載
- (3) 地元自治体での建て替え計画に併せて、防災無線用鉄塔の移設を依頼

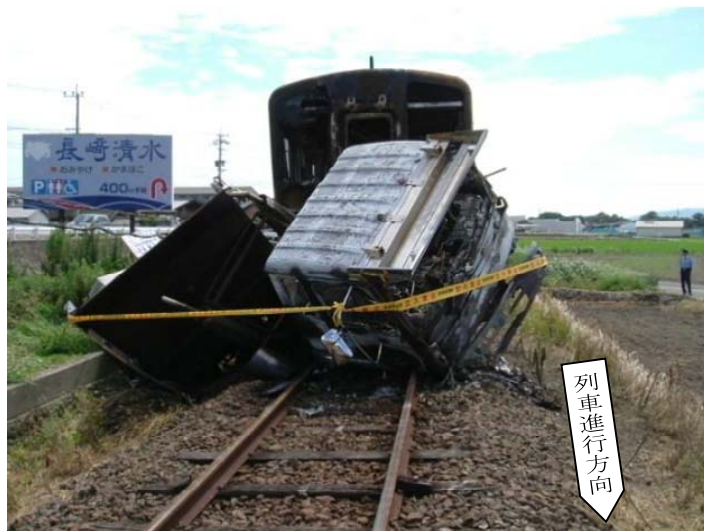
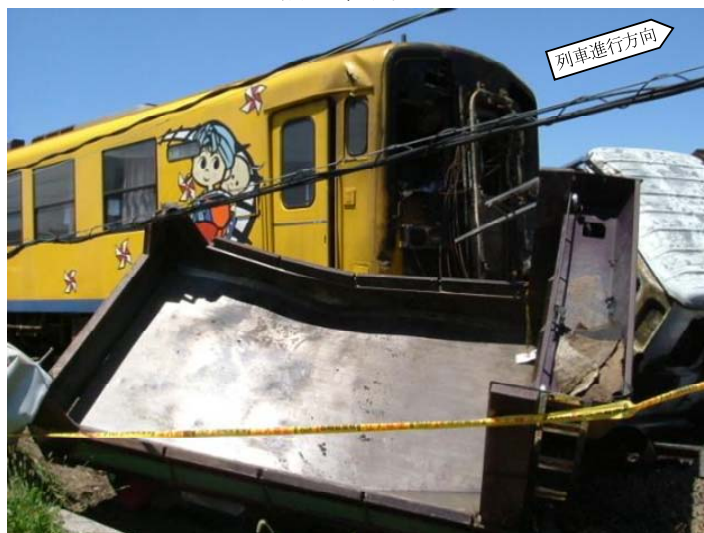
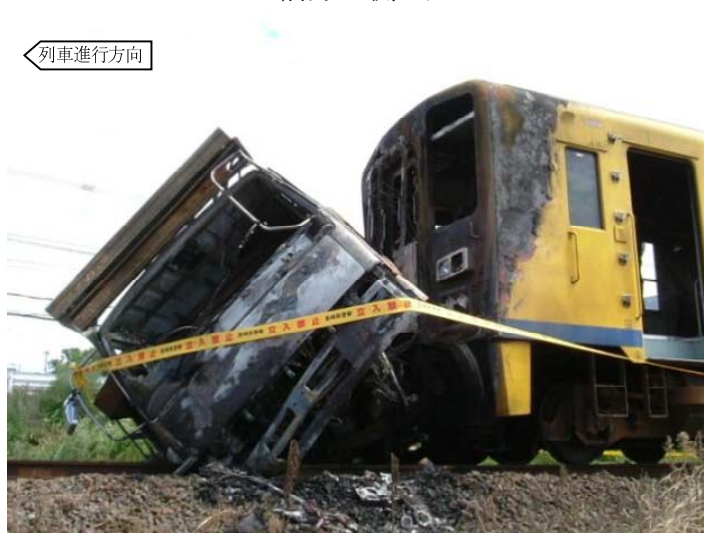
写真3 火災鎮火後の本件列車と本件ダンプの状況

本件ダンプは、運転席部分が本件列車停止位置付近の線路上にあり、損傷し、焼損していた。また、荷台部分については、左側面が損傷し、一部が焼損し、荷台の下にある燃料タンクが破損していた。なお、荷台左側面の損傷箇所には、本件列車のものと見られる青色の塗料が付着していた。

2.1に記述したように、本件運転士が本件ダンプの運転席のすぐ後ろあたりから火が出たと口述していること、及び2.4.3に記述したように、本件ダンプの燃料タンクが破損していたことから、漏れた燃料により本件ダンプが激しく炎上したものと考えられる。本件ダンプの炎上により、本件列車停止位置付近のまくら木、本件列車の車体前面部から左側面部、貫通路のほろ、前方左側の屋根及び床下のブレーキ管ホース等が類焼したものと推定される。

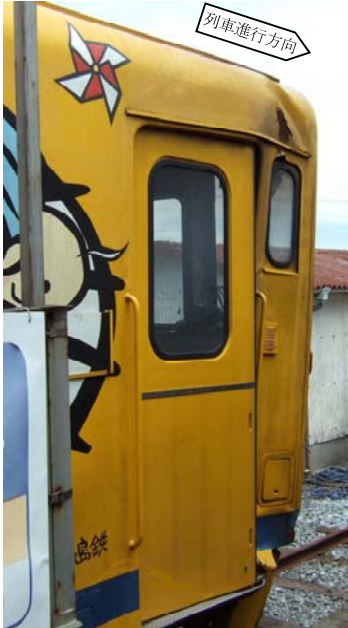
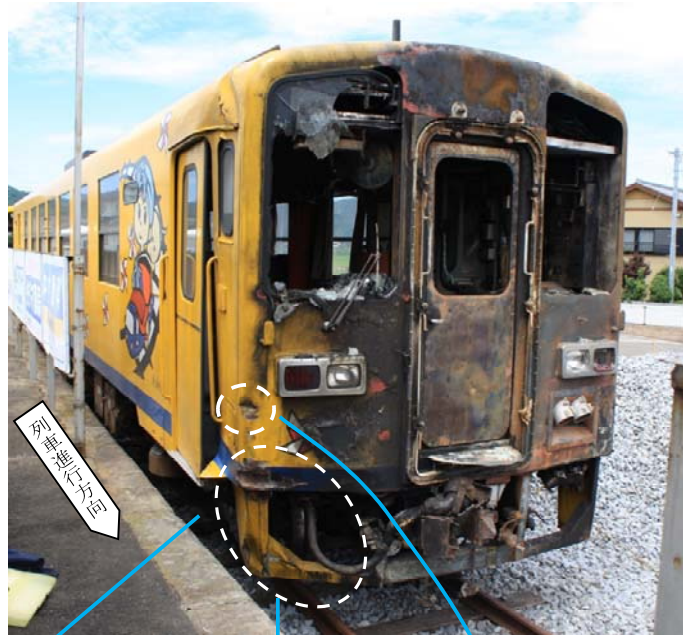
写真4 車両の主な損傷状況 (車両収容箇所で撮影)

- ① 本件列車の前面右側スカート、自動連結器及び前面右側車体等が損傷し、前面部のすべてのガラスが割れていた。
- ② 車内については、前方運転室と客室の仕切りにあるガラスが割れ、前面部のものと合わせて破片が車内に散乱していた。また、前方右側乗降口付近の床が変形していた。

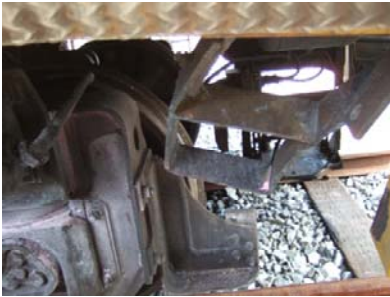
変形したステップ

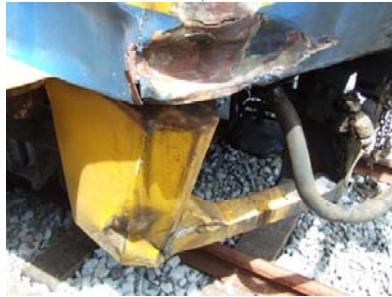
本件ダンプの荷台部分と衝突したと思われる痕跡と変形した前面右側スカート

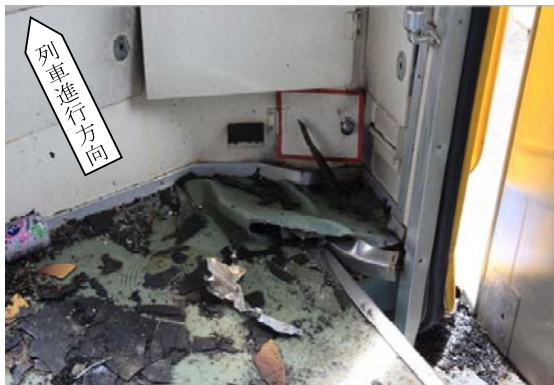
前方右側乗降口付近の変形した床

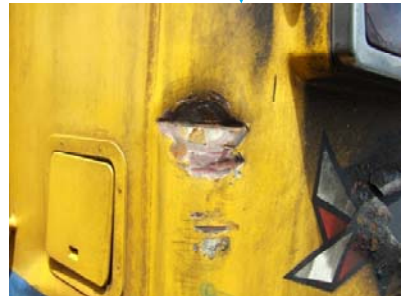
本件ダンプの荷台部分と衝突したと思われる痕跡

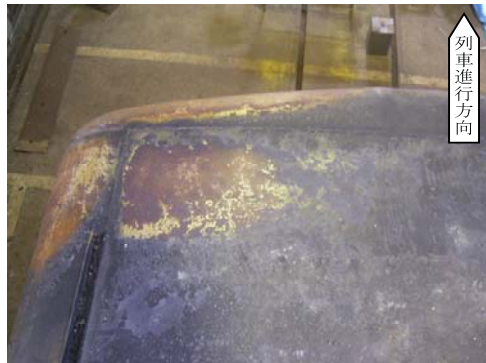
上部から見た屋根の焼損状況

前面部から左側面部にかけて焼損した。そのうち、貫通扉から左側面部にかけては外板（鋼板）が露出していた。また、貫通路のほろは焼失した。なお、前方左側の屋根も外板が露出していた。

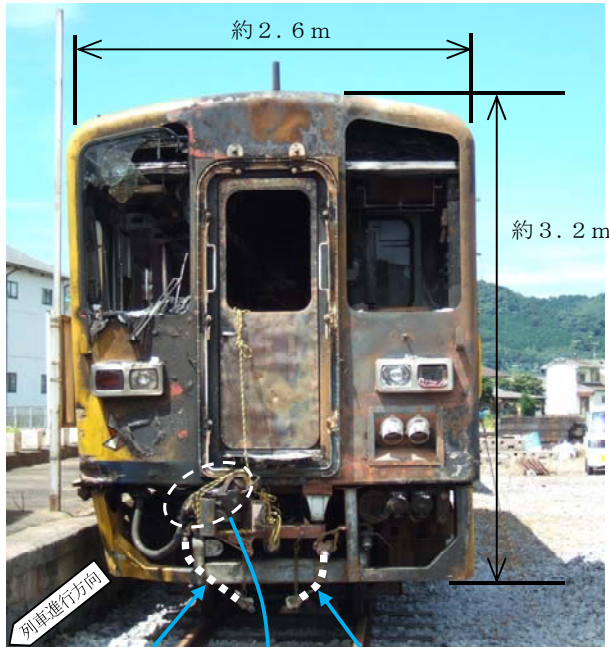
前方面面から見た焼損状況

ブレーキ管及び元空気ダメ管のホースが焼失し、スカート、自動連結器、ジャンパ連結器及びATS車上子に接続しているケーブル等が焼損した。

焼失した
元空気ダメ管ホース

焼失した
ブレーキ管ホース

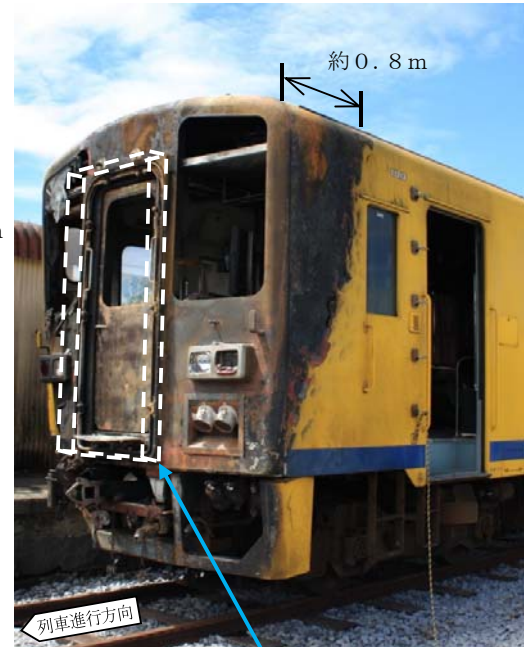
前方左側から見た焼損状況

焼失した貫通路のほろ

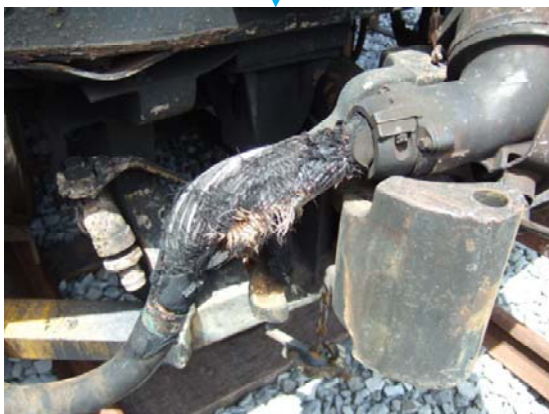
焼損したジャンパ連結器

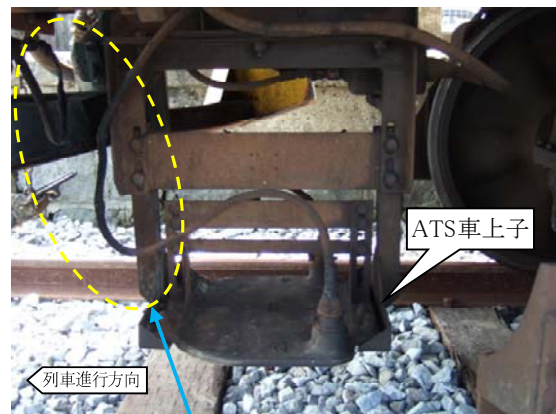
焼損したケーブル

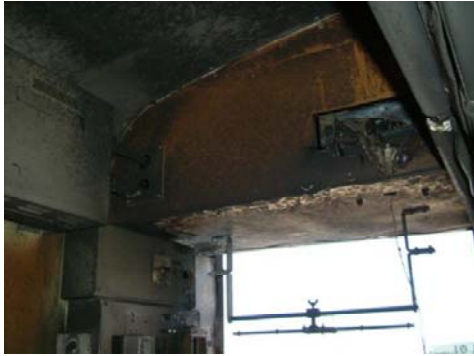
前方運転室上部

運転台の表示機器類（速度計、圧力計、ランプ）及び操作盤（運賃表示器、整理券発行機）が焼損し、車内電話機及び列車無線機の受話器が溶損していた。また、運転室上部が焼損し、天井にはすすが付着していた。

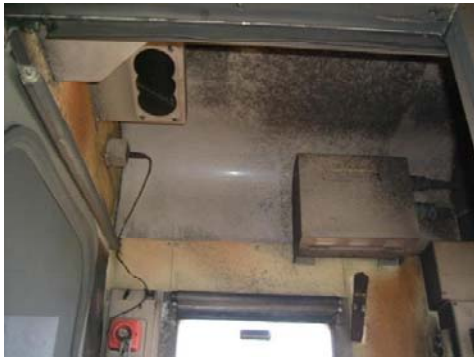
前方運転室天井

また、2.4.2(1)に記述したように、前面部のガラスがすべて割れていたことから、火炎等が車内に侵入して前方運転室内機器及び貫通扉等が焼損し、車内電話機及び列車無線機の受話器が溶損するとともに、天井等にすすが付着したものと考えられる。

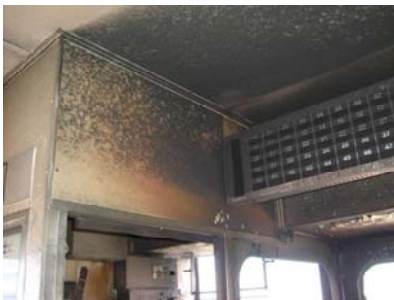
前方上部内張

前方運転室と客室の仕切り、貫通扉、前方上部内張及び前方右側内張が焼損した。なお、天井にはすすが付着し、前方運転室近くの換気扇カバーが溶損していたものの、座席、カーテン及び床には焼損は見られなかった。

溶損した車内電話機
(本体)

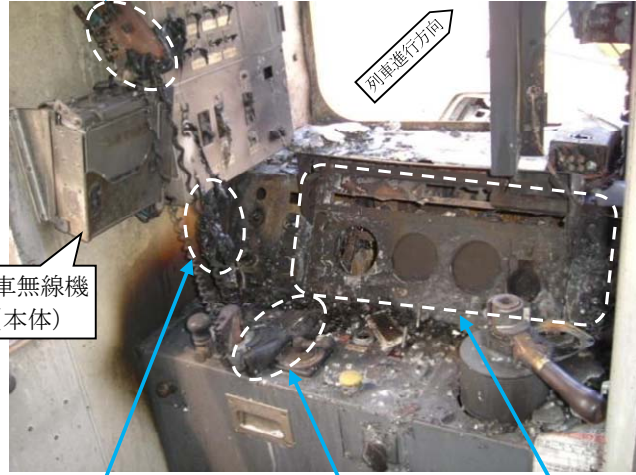
前方運転台

溶損した列車無線機
の受話器

溶損した車内電話機
(受話器)

表示機器類
及び操作盤

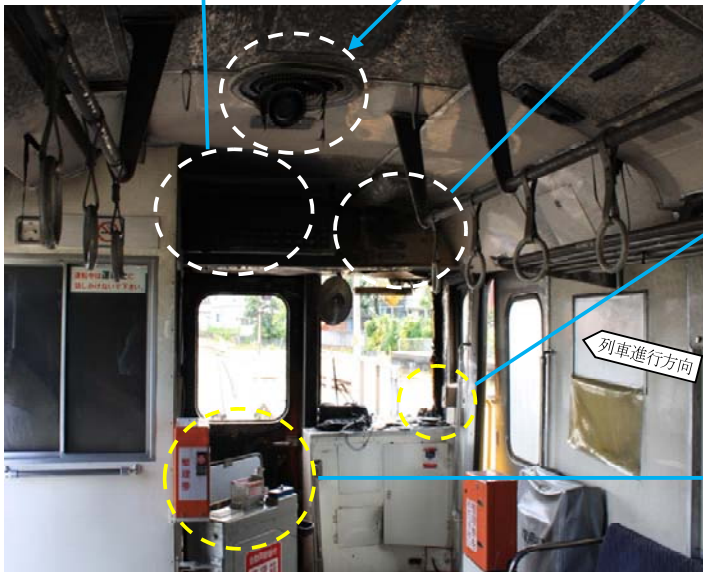
客室内

溶損した換気扇カバー

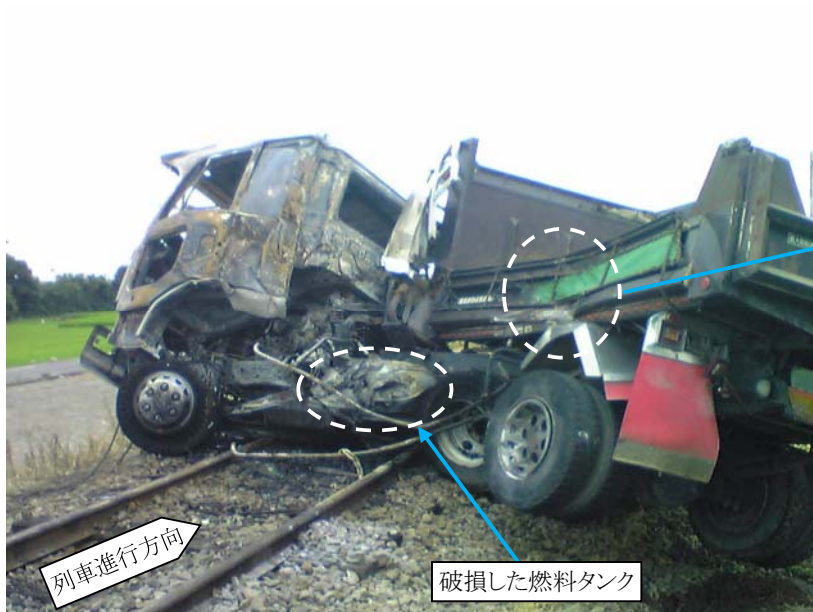
全体

本件列車の前面右側と衝突したと思われる痕跡
(本件列車のものと見られる青色の塗料が付着)
