# 鉄 道 事 故 調 査 報 告 書

II 東日本旅客鉄道株式会社 奥羽線高島駅～赤湯駅間 踏切障害事故

# 鉄道事故調査報告書

事故種類：踏切障害事故

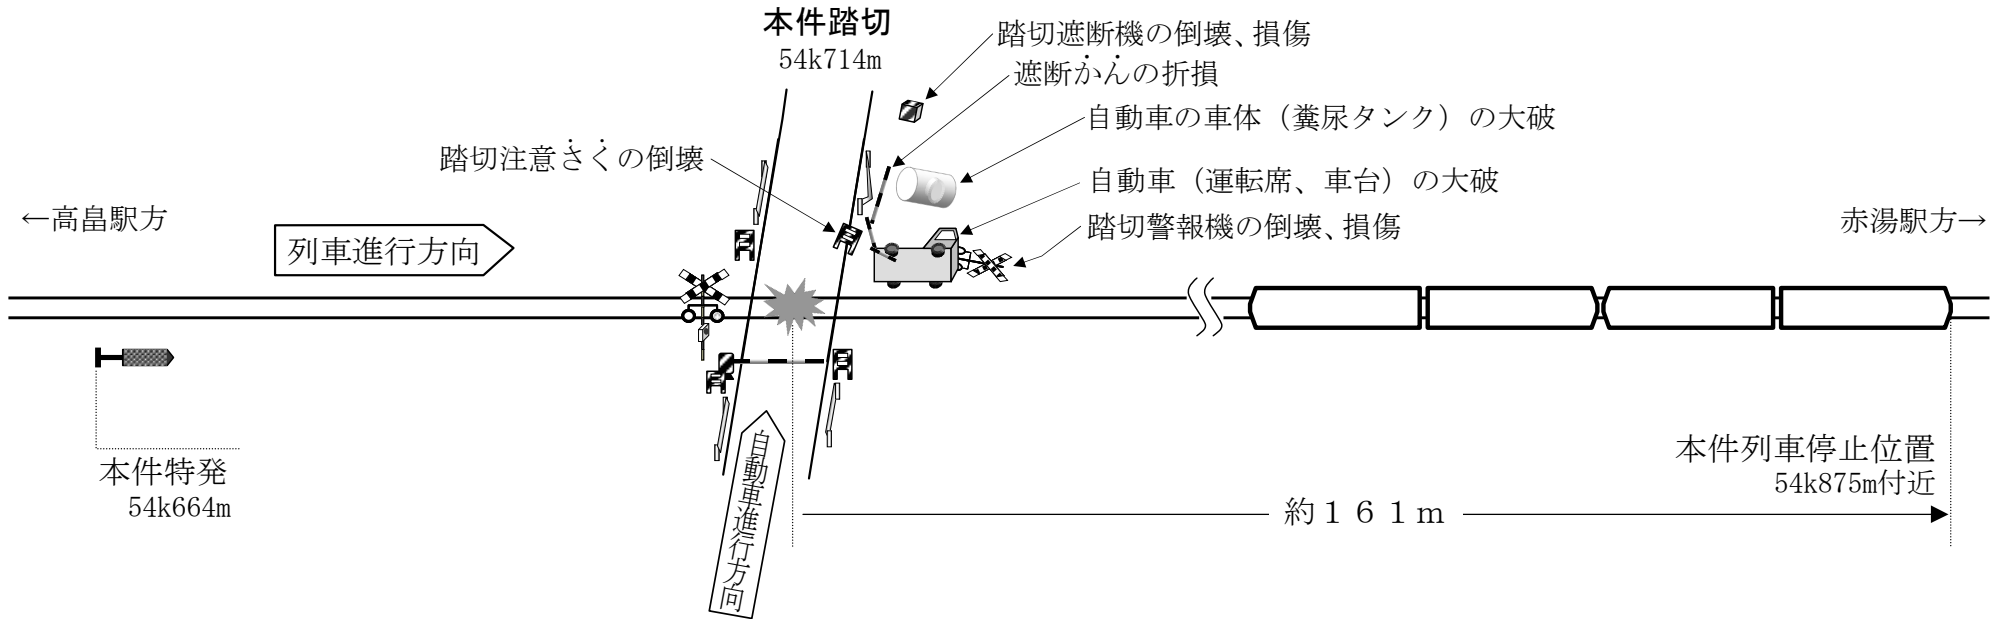
### 付図3 事故現場略図

本件列車は、1両目先頭が本件踏切から約161m行き過ぎた54k875m付近に停止し、脱線はしなかった。

線路左側の踏切警報機、踏切遮断機、遮断かん等踏切保安設備が損傷するとともに、遮断機基礎及び踏切注意さくも倒壊した。なお、線路右側の踏切保安設備には損傷は認められなかった。

衝突した自動車は、線路左側に、赤湯駅方（自動車の進行と右直角の方向）に向けて横転して大破し、車体の糞尿タンクが外れて隣接の田地に落下していた。なお、火災の発生はなかった。

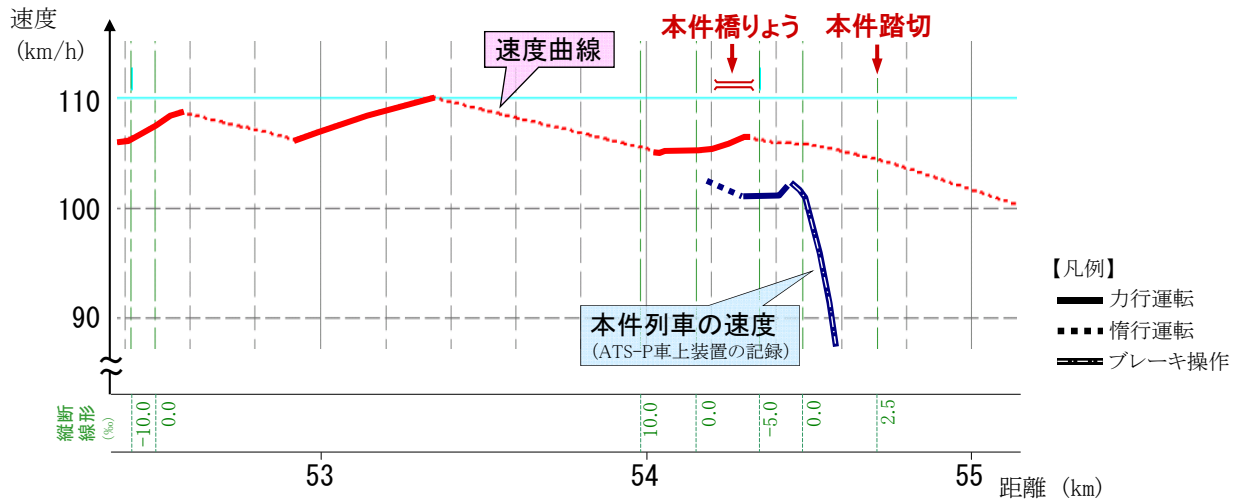
付図4 本件踏切付近の運転曲線図

運転曲線図では、本件橋りょう手前の上り勾配で力行運転し、同橋りょうを通過後の下り勾配手前で惰行運転となっている。

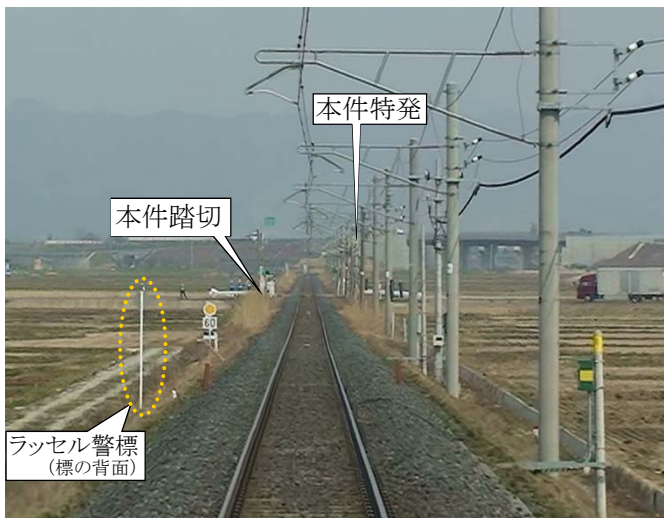
本件橋りょう終端付近

- ① 列車が本件橋りょう手前の下り第2閉そく信号機(本件特発の814m手前)付近から上り勾配にかけて走行しているときは、橋りょうの桁構造及び橋りょう前後の高低差に進路前方の視界を遮られ、また本件特発が電化柱の連なりに紛れるような状態にあり、本件特発の停止信号の現示及び本件踏切の様子を確認することは困難な状態であった。その後、列車が本件橋りょう手前に設置されている電化柱(54k127m。本件特発の537m手前)の付近を通過するころからは、やや不鮮明ながら、本件踏切の様子とともにその手前右側で何かの赤い明滅を確認できた。
- ② 列車が本件橋りょうの終端(本件特発の349m手前)付近を通過するころからは、本件橋りょうの桁が視界から外れるため、進路前方は遮るものなく見渡せ、本件特発の停止信号の現示及び本件踏切の様子は容易に確認できた。

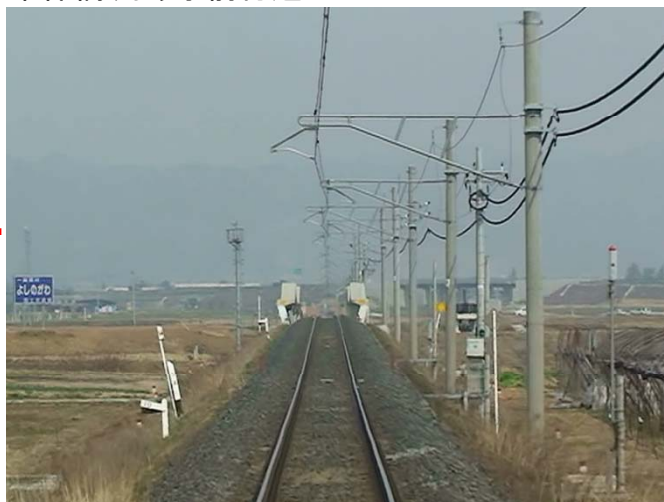
本件橋りょう手前付近

- (1) 本件特発の信号現示の見通しについて、本事故後に調査したところ、
  - ① 2.8.1 に記述したように、列車が本件橋りょう手前を走行中のときは本件特発の信号現示及び本件踏切の様子を確認することは困難な状態にあり、それらを容易に確認できたのは、列車が同橋りょうの終端付近を通過するころからであったこと、
  - ② 2.8.2 に記述したように、本件特発の800m手前ではその信号現示を確認できない場合があったことから、本事故発生当時、列車が本件橋りょうを通過するまで（本件橋りょうの終端は、本件特発の349m手前）は、本件特発の信号現示は確認しにくい状態であったものと考えられる。
- (2) その要因としては、
  - ① 2.3.1.5 に記述したように、平成18年の本件橋りょうの改築により橋りょうの桁構造及び橋りょう前後の縦断線形に変更があったこと、
  - ② 2.3.1.2(2)に記述したように、本件特発は軌道中心から線路の右水平方向に電化柱の設置位置とほぼ同程度の位置に設置されており、2.8.1 に記述したように、本事故後に行った現場調査において、本件特発は電化柱の連なりに紛れるような状態にあったことが関与した可能性があると考えられる。
- (3) 本事故においては、2.3.1.2(2)に記述したように、本件特発の信号現示の見通し距離を800mとし、また3.1.1に記述したように、本件特発の停止信号は本件列車が本件橋りょうの300m以上手前を走行していたときから現示していたものと考えられるが、本件運転士がその信号現示に気付いたのは2.1に記述したように非常ブレーキを操作（本件特発の手前約189m付近）した後であった。本件運転士がその信号現示にすぐに気付かなかつたのは、上記(1)に記述したように、本件列車が本件橋りょうを通過するまではその信号現示を確認しにくい状態となっていたことが関与した可能性があると考えられる。

同社は、本件特発の視認性を向上させるため、平成21年11月27日、本件特発を現キロ程の線路左側に移設するとともに、本件橋りょうの手前（54k177m）

左側に中継の特殊信号発光機を増設した。

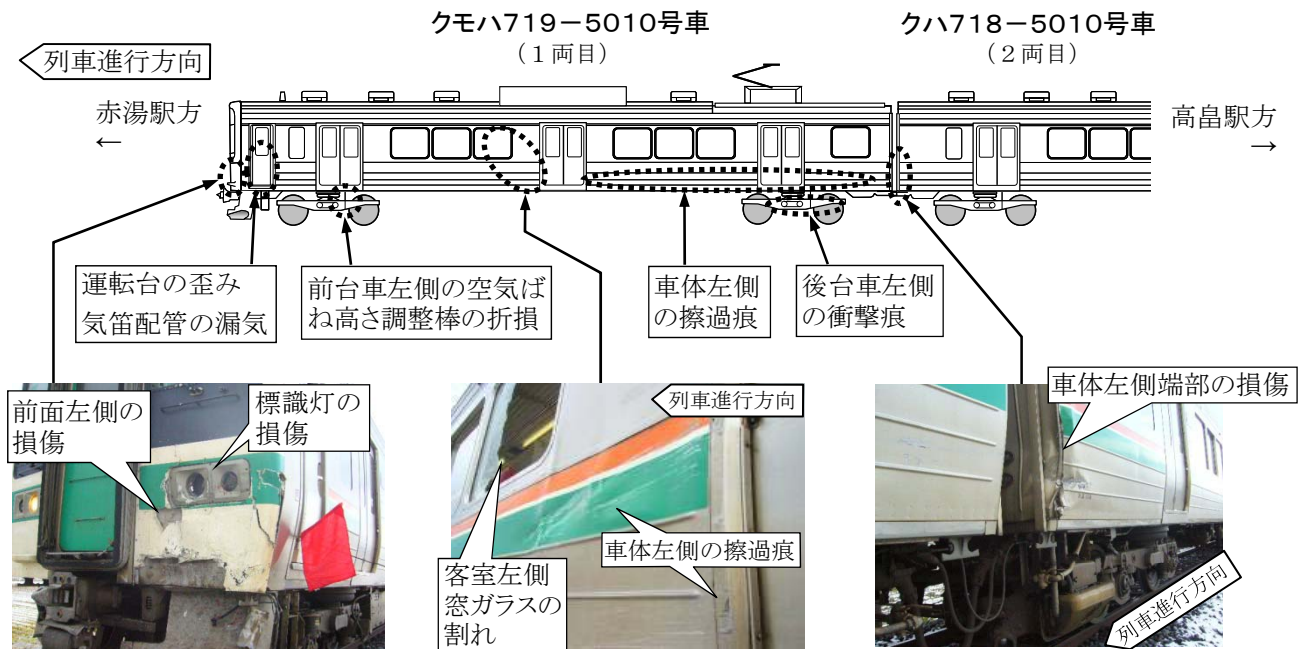
写真4 車両の主な損傷状況

1両目 前面左側及び標識灯の損傷、運転台の歪み、気笛配管の漏気、車体左側の擦過痕、客室左側窓ガラスの割れ、前台車左側の空気ばね高さ調整棒の折損、後台車左側の衝撃痕等

2両目 車体左側端部の損傷
